5.ผลการดำเนินการตามมาตรการป้องกันและแก้ไขผลกระทบสิ่งแวดล้อมและมาตรการติดตามตรวจสอบผลกระทบสิ่งแวดล้อม
ตารางที่ 3 เปรียบเทียบมาตรการป้องกันและแก้ไขผลกระทบสิ่งแวดล้อมที่กำหนดไว้ในรายงานการวิเคราะห์ผลกระทบสิ่งแวดล้อม

โครงการ ไวท์ แซนด์ บีช พัทยา (White Sand Beach Pattaya) SOUTH TOWER

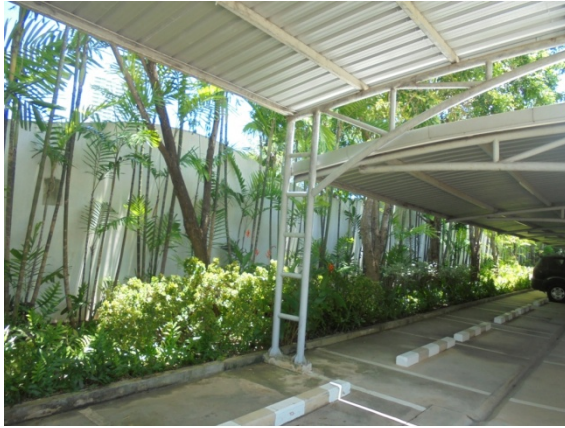
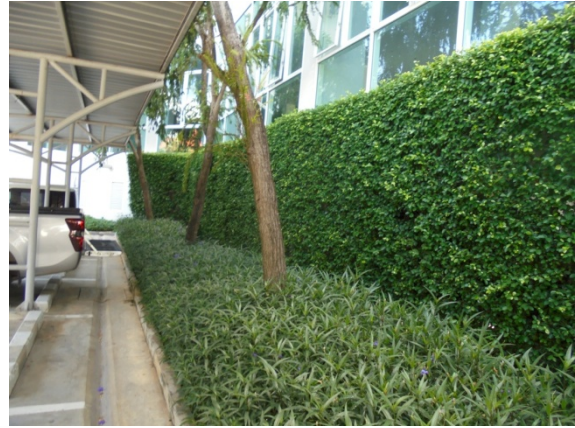
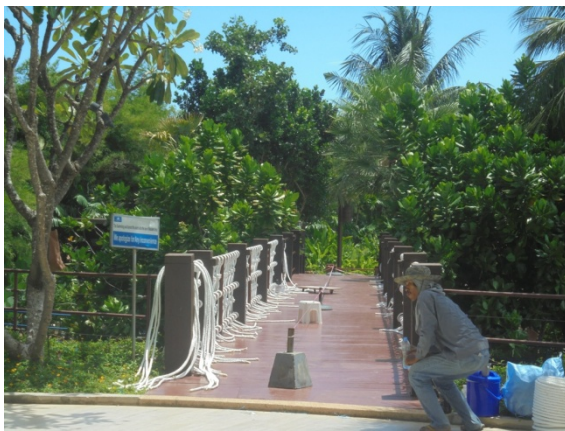
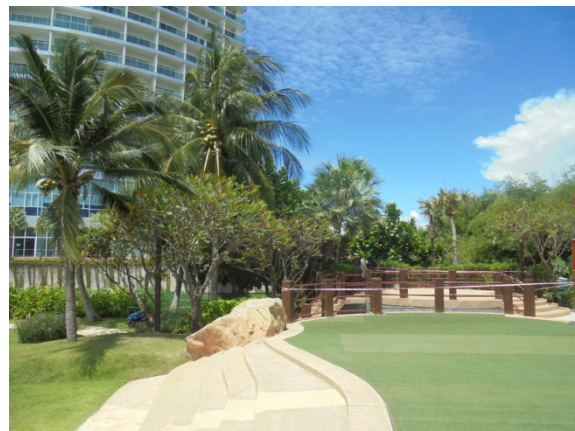
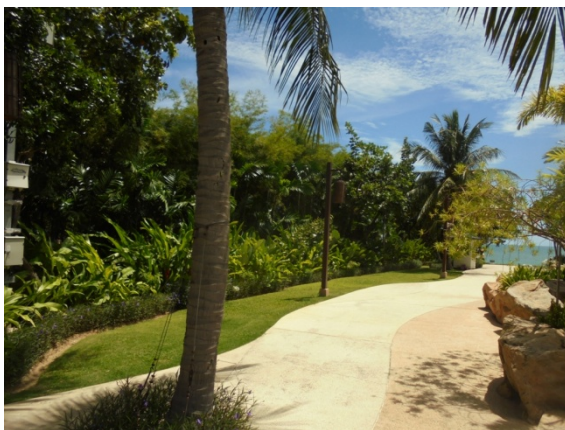
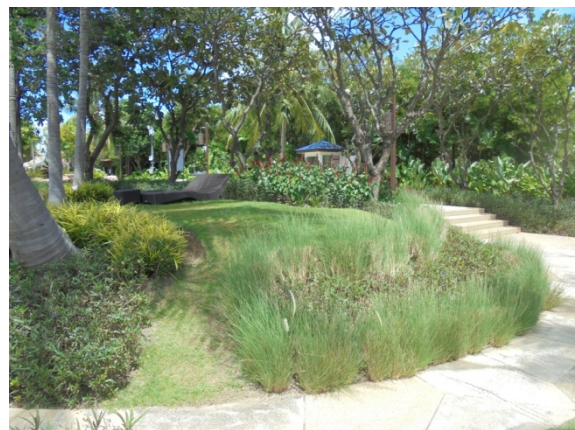
ภาพที่ 4-1 พื้นที่สีเขียวชั้นล่างของโครงการ

เงื่อนไขตามมาตรการป้องกันและแก้ไขผลกระทบสิ่งแวดล้อม	ผลการปฏิบัติตามมาตรการ	ปัญหา อุปสรรค และข้อเสนอแนะ	เอกสารอ้างอิง
1.ทรัพยากรกายภาพ 1.1 สภาพภูมิประเทศ 1. จัดให้มีพื้นที่สีเขียวภายในโครงการส่วนอาคารชุดพักอาศัย (South Tower) เท่ากับ 2,984.48 ตารางเมตรคิดเป็นอัตราส่วนพื้นที่สีเขียว 2.76 ตารางเมตรต่อผู้พักอาศัย 1 คน โดยมีพื้นที่สีเขียวชั้นล่าง คิดเป็นร้อยละ 275.58 ของพื้นที่สีเขียวที่โครงการต้องจัดให้มีตามเกณฑ์แบ่งเป็นพื้นที่ปลูกไม้ยืนต้นหรือพื้นที่สีเขียวยั่งยืน 1,766 ตารางเมตร คิดเป็นร้อยละ 56.95 (>ร้อยละ50)ของพื้นที่ว่างที่โครงการต้องจัดให้มีตามพระราชบัญญัติควบคุมอาคาร พ.ศ.2522	มีพื้นที่สีเขียวในส่วนพักอาศัยไว้อย่างสมบูรณ์ บริเวณพื้นที่ว่างโครงการจัดสวนหย่อมบริเวณสระว่ายน้ำ มีไม้ยืนต้นไว้อย่างเคร่งครัด ปัจจุบันมีการเจริญเติบโตให้ร่มเงา	-	ภาพที่ 4-1

เงื่อนไขตามมาตรการป้องกันและแก้ไขผลกระทบสิ่งแวดล้อม	ผลการปฏิบัติตามมาตรการ	ปัญหา อุปสรรค และข้อเสนอแนะ	เอกสารอ้างอิง
3. จัดให้มีการปลูกต้นไม้โดยรอบอาคารตามแนวเขตที่ดิน เพื่อให้เกิดความร่มรื่นและช่วยลดความร้อน รวมทั้งดูดซับก๊าซคาร์บอนไดออกไซด์ตรวจสอบและดูแลรักษา ช่องเปิดอาคารไม่ให้มีวัตถุมาเก้นเพื่อให้มีการระบายอากาศได้ดี	ปลูกต้นไม้เพื่อให้เกิดความร่มรื่น บริเวณที่ว่างทั้งหมด และดูแลรักษา ต้นไม้เจริญเติบโต มีเรือนยอดให้ความร่มเงาเป็นอย่างดี	-	ภาพที่ 4-1

4. จัดให้มีพื้นที่สีเขียวภายในโครงการส่วนอาคารชุดพักอาศัย South Tower เท่ากับ 2,984.48 ตารางเมตร เป็นพื้นที่ปลูกไม้ยืนต้นหรือพื้นที่สีเขียวยั่งยืน 1,766 ตารางเมตร	พื้นที่สีเขียวส่วนอาคารชุดพักอาศัย มีพื้นที่สีเขียวยั่งยืนเป็นไม้ยืนต้น บริเวณริมรั้วโครงการและสวนหย่อมบริเวณสระว่ายน้ำ	-	ภาพที่ 4-1

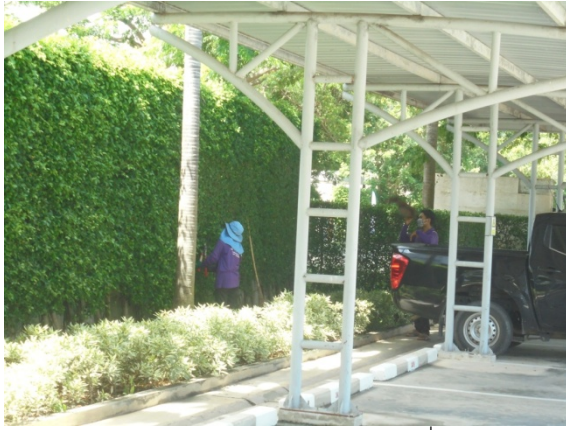
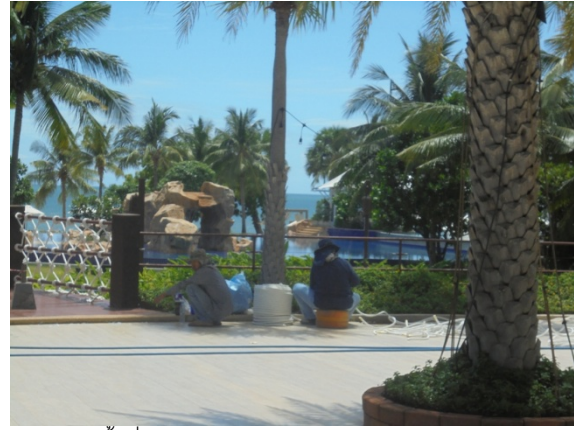
ภาพที่ 4-2 ดูแลรักษาต้นไม้บริเวณพื้นที่สีเขียว

2. จัดให้มีการดูแลรักษาพื้นที่จัดภูมิทัศน์ภายในโครงการให้มีความสวยงาม เป็นระเบียบ	ดูแลรักษาตัดแต่งกิ่ง รดน้ำต้นไม้ ใส่ปุ๋ยอย่างสม่ำเสมอ	-	ภาพที่ 4-2
มาตรการติดตามตรวจสอบผลกระทบสิ่งแวดล้อม - จัดให้มีการติดตามตรวจสอบอย่างเคร่งครัดและจัดทำรายงานผลการปฏิบัติตามมาตรการป้องกันและแก้ไขผลกระทบสิ่งแวดล้อมเสนอต่อสำนักงานนโยบายและแผนทรัพยากรธรรมชาติและสิ่งแวดล้อมและเทศบาลตำบลนาจอมเทียน ทุก 6 เดือน - ผู้รับผิดชอบ : เจ้าของโครงการ	จัดทำรายงานผลการปฏิบัติตามมาตรการฯเสนอต่อสำนักงานนโยบายและแผนทรัพยากรธรรมชาติและสิ่งแวดล้อมและเทศบาลตำบลนาจอมเทียนไว้แล้วฉบับเดือน มกราคม ถึง มิถุนายน 2565 โดยนิติบุคคลอาคารชุด ไวท์ แซนด์ บีช	-	-

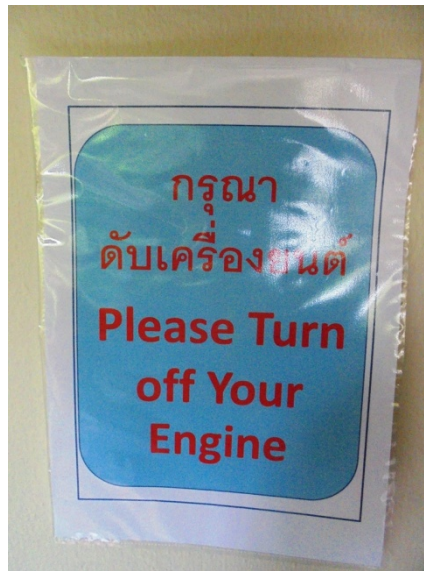
ภาพที่ 4-3 ป้ายเตือนให้ดับเครื่องยนต์เมื่อจอดรถ

1.2 คุณภาพอากาศ 1. ติดตั้งป้ายเตือน “ห้ามติดเครื่องขณะจอดรถ” ในพื้นที่จอดรถของอาคารและกำชับให้เจ้าหน้าที่ควบคุมดูแลอย่างเคร่งครัด	ติดป้าย “กรุณาดับเครื่องยนต์”บริเวณที่จอดรถยนต์	-	ภาพที่ 4-3

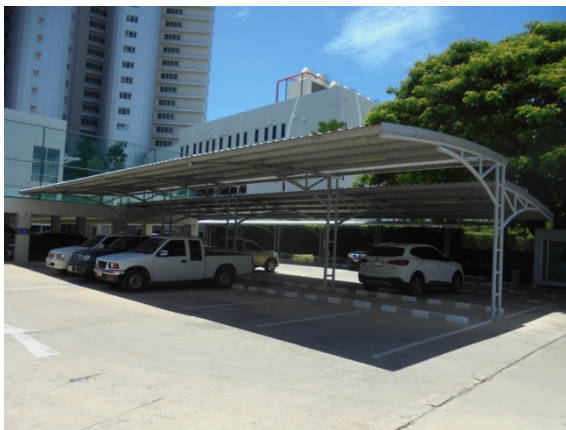
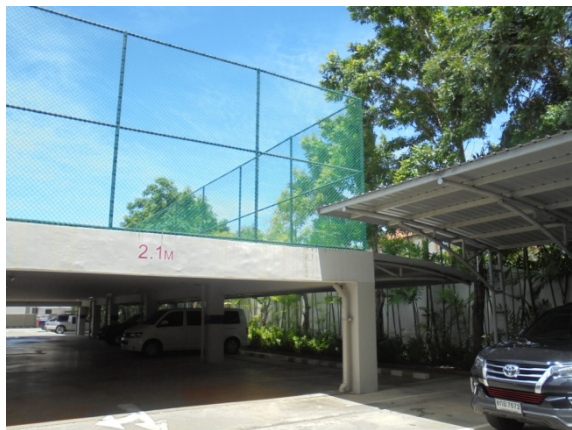
ภาพที่ 4-4 พื้นที่จอดรถของโครงการ South Tower

2. จัดให้มีการระบายอากาศในพื้นที่จอดรถที่อัตราการระบายอากาศไม่น้อยกว่า ที่กำหนดตามกฎกระทรวงฉบับที่ 50 (พ.ศ.2540)ออกตามความใน พรบ.ควบคุมอาคาร(พ.ศ.2522)และดูแลไม่ให้ช่องเปิดถูกปิดกั้น	ที่จอดรถอยู่บริเวณชั้นที่ 1 การระบายอากาศทุกทิศทางเป็นไปตามที่กฎหมายกำหนด	-	ภาพที่ 4-4

5. จัดให้มีการระบายอากาศในพื้นที่จอดรถด้วยพัดลมระบายอากาศ ที่ได้ออกแบบ อัตราการระบายอากาศไม่น้อยกว่าที่กำหนด ตามกฎกระทรวงฉบับที่ 50 (พ.ศ. 2540)ออกตามความใน พรบ.ควบคุมอาคาร (พ.ศ.2522)	มีการระบายอากาศบริเวณที่จอดรถโดยมีลมพัดแรงตามธรรมชาติของพื้นที่โครงการที่อยู่ติดกับชายทะเล	-	ภาพที่ 4-4

3.2 การจราจร 1. จัดให้มีพื้นที่จอดรถ 138 คัน ซึ่งสอดคล้องกับพื้นที่ใช้สอยและกฎหมายที่เกี่ยวข้องตามพื้นที่อาคารขนาดใหญ่	มีพื้นที่จอดรถไว้แล้ว 138 คัน และยังไม่มีการจราจรใดที่ทำให้ลดพื้นที่จอดรถลง และไม่มีสิ่งกีดขวางที่ทำให้ที่จอดรถไม่เพียงพอ	-	ภาพที่ 4-4

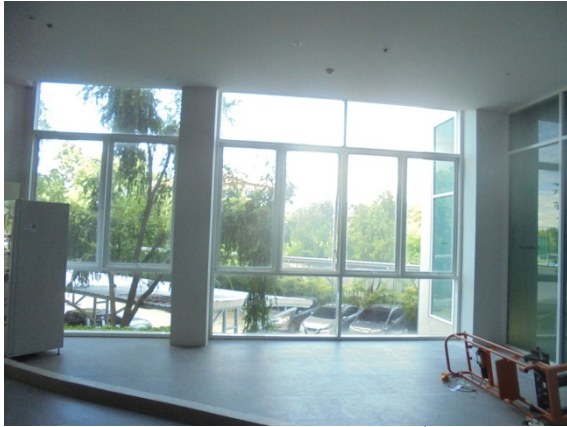
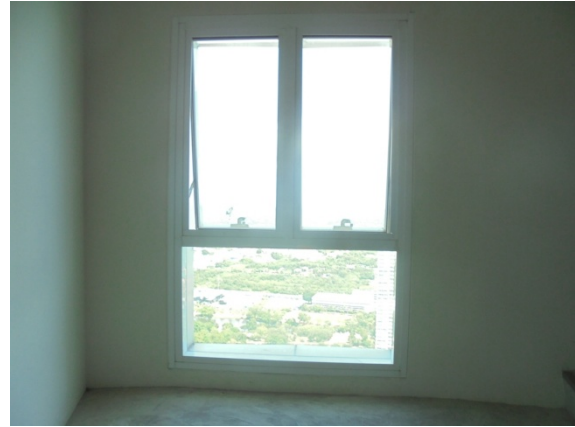
ภาพที่ 4-5 ช่องเปิดระบายอากาศภายในอาคาร

3. ทาสีอาคารด้วยสีโทนอ่อนบริเวณส่วนที่เป็นคอนกรีต เพื่อการสะท้อนแสงที่ดี	อาคารเป็นคอนกรีตและใช้โทนสีอ่อน	-	ภาพที่ 4-9
4. ออกแบบตัวอาคารในแต่ละชั้นให้มีพื้นที่เปิดโล่งรับแสงสว่างจากภายนอก และจัดให้มีการระบายอากาศโดยวิธีธรรมชาติให้มากที่สุด เพื่อลดการใช้พลังงานสำหรับให้แสงสว่างและเครื่องปรับอากาศ	ตัวอาคารสามารถรับแสงสว่างจากภายนอกได้ และมีหน้าต่างระบายอากาศได้เป็นอย่างดี	-	ภาพที่ 4-5

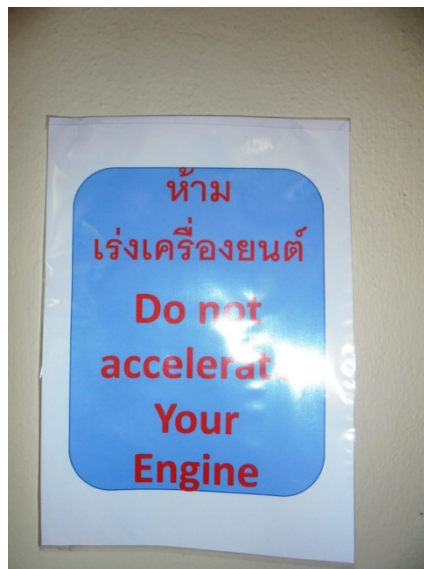
ภาพที่ 4-6 ป้ายเตือนห้ามเร่งเครื่องยนต์

1.3 ระดับเสียง และความสั่นสะเทือน 1. กำหนดให้มีการทำสนุน เพื่อชะลอความเร็วของรถบนถนน ติดตั้งป้ายจำกัดความเร็วไว้บริเวณที่จอดรถและทางวิ่งภายในโครงการให้เห็นอย่างชัดเจน	ไม่มีสนุนในการใช้ชะลอความเร็วรถ ได้ติดป้ายห้ามเร่งเครื่องยนต์ไว้เพื่อให้มีการชะลอความเร็ว และด้วยเส้นทางวิ่งมีระยะทางสั้น ๆ จึงมีส่วนให้ใช้ความเร็วต่ำ	-	ภาพที่ 4-6

2. ติดป้ายห้ามเร่งเครื่องยนต์ไว้บริเวณทางวิ่งและที่จอดรถภายในโครงการให้เห็นอย่างชัดเจน	ติดป้ายห้ามเร่งเครื่องยนต์ไว้บริเวณที่จอดรถ	-	ภาพที่ 4-6

เงื่อนไขตามมาตรการป้องกันและแก้ไขผลกระทบสิ่งแวดล้อม	ผลการปฏิบัติตามมาตรการ	ปัญหา อุปสรรค และข้อเสนอแนะ	เอกสารอ้างอิง
3. ควบคุมความเร็วของยานพาหนะในบริเวณพื้นที่โครงการ เช่น ติดป้ายจำกัดความเร็ว ซึ่งจะช่วยลดระดับเสี่ยงที่เกิดจากการสัญจรของยานพาหนะดังกล่าวได้	ควบคุมความเร็วรถด้วยป้ายห้ามเร่งเครื่องยนต์ช่วยลดระดับเสี่ยงดังได้	-	ภาพที่ 4-6

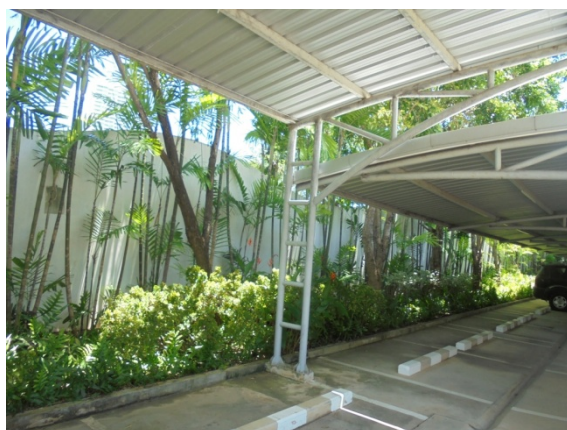
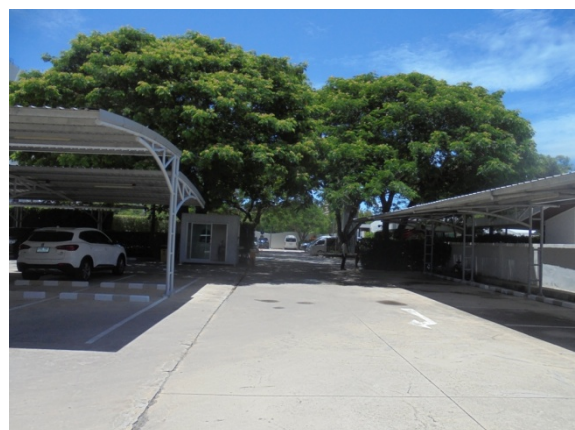
ภาพที่ 4-7 รังวัดด้านทิศใต้และทิศตะวันตก

1.4 ทรัพยากรดิน ธรณีวิทยาและแผ่นดินไหว			
1. ก่อสร้างรั้วริมแนวเขตที่ดินด้านทิศตะวันตก โดยมีระยะห่างของรั้วกับแนวเขตที่ดิน 0.15 เมตร โดยรั้วดังกล่าวเป็นรั้วโปร่งความสูง 3 เมตร โดยด้านล่างเป็นผนังทึบสูง 1.5 เมตร และด้านบนเป็นรั้วโปร่งสูง 1.5 เมตร	มีรั้วริมแนวเขตที่ดินด้านทิศตะวันตก สูง 3 เมตร เป็นผนังทึบและปลูกไม้ยืนต้นไว้ริมรั้ว	-	ภาพที่ 4-7

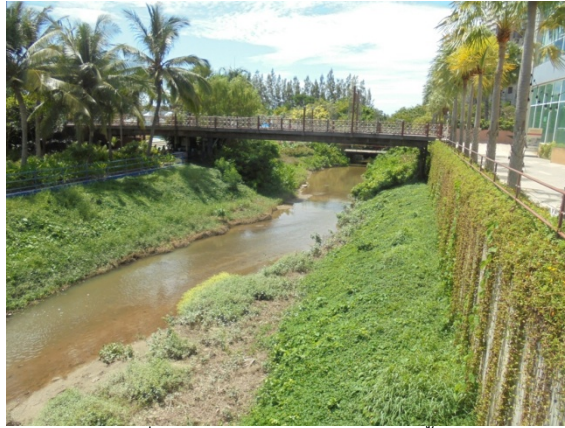
ภาพที่ 4-8 กำแพงกันดินบริเวณคลองน้ำเมา

2. จัดให้มีการก่อสร้างกำแพงกันดิน คสล.ตลอด 2 ฝั่งคลองที่พาดผ่านพื้นที่โครงการและริมคลองที่ขนานไปกับพื้นที่โครงการด้านทิศใต้บริเวณที่จะก่อสร้างอาคารโครงการเพื่อป้องกันการพังทลายของดินริมคลองน้ำเมา	ก่อสร้างกำแพงกันดินไว้ตลอด 2 ฝั่งคลองน้ำเมาไว้แล้ว ป้องกันการพังทลายของดินริมตลิ่ง	-	ภาพที่ 4-8

3. จัดให้มีการปลูกไม้ยืนต้น ตลอดแนวเขตที่ดินขนานไปกับรั้วโปร่งทั้งด้านทิศตะวันตกและด้านทิศใต้ของโครงการ	ปลูกไม้ยืนต้นตลอดแนวเขตที่ดินขนานกับรั้วโปร่งด้านทิศตะวันตกและทิศใต้ไว้แล้ว	-	ภาพที่ 4-8

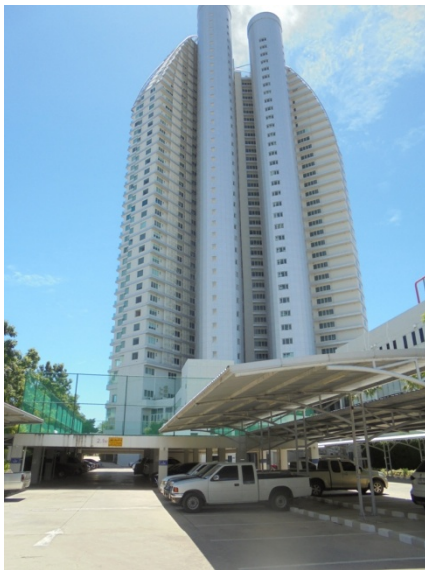
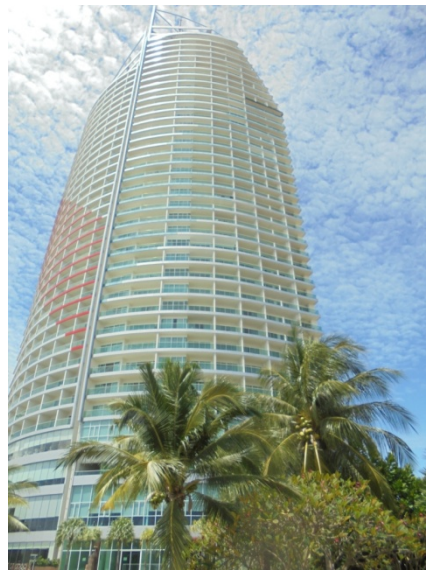
ภาพที่ 4-9 อาคารโครงการใช้สีโทนอ่อนและมีระเบียบระบายอากาศช่องระบายอากาศ กระฉกไม่สะท้อนแสง

4. จัดให้มีการออกแบบโครงสร้างอาคารที่สอดคล้องกฎกระทรวงฉบับที่ 49 ออกตามความในพระราชบัญญัติควบคุมอาคาร พ.ศ.2522 เรื่องการกำหนดการรับน้ำหนักความต้านทานความคงทนของอาคาร และพื้นดินที่รองรับอาคารในการต้านทานแรงสั่นสะเทือนของแผ่นดินไหว พ.ศ.2550 โดยใช้วิธีการคำนวณตามมาตรฐานการออกแบบอาคารต้านทานการสั่นสะเทือนของแผ่นดินไหว (มยผ.1302) ของกรมโยธาธิการและผังเมืองกระทรวงมหาดไทย พ.ศ.2522)	ออกแบบโครงสร้างอาคารสอดคล้อง กฎหมายที่กำหนด สามารถรองรับน้ำหนักอาคารได้ทั้งหมด และต้านทานการสั่นสะเทือนของแผ่นดินไหว	-	ภาพที่ 4-9

1. จัดให้มีการออกแบบหลังคาและผนังอาคาร โดยใช้วัสดุที่มีความสามารถในการถ่ายเทความร้อนต่ำหรือวัสดุที่เป็นฉนวนกันความร้อน ซึ่งจะช่วยป้องกันความร้อนที่ส่งผ่านเข้ามาภายในอาคารได้	ออกแบบหลังคา ผนังอาคาร ใช้วัสดุที่มีการถ่ายเทความร้อนต่ำ ทำฉนวนกันความร้อนที่ชั้นหลังคา และสภาพพื้นที่มีลมแรง สามารถระบายความร้อนจากอาคารได้เป็นอย่างดี	-	ภาพที่ 4-9

2. ใช้กระจกในห้องพักเพื่อเป็นช่องรับแสงธรรมชาติโดยเลือกใช้กระจกเขียวใส ที่มีคุณสมบัติในการดูดซับพลังงานความร้อนต่ำ และมีการสะท้อนแสงน้อย	ห้องพักผนังกระจกเขียวใส รับแสงธรรมชาติและไม่สะท้อนแสง	-	ภาพที่ 4-9

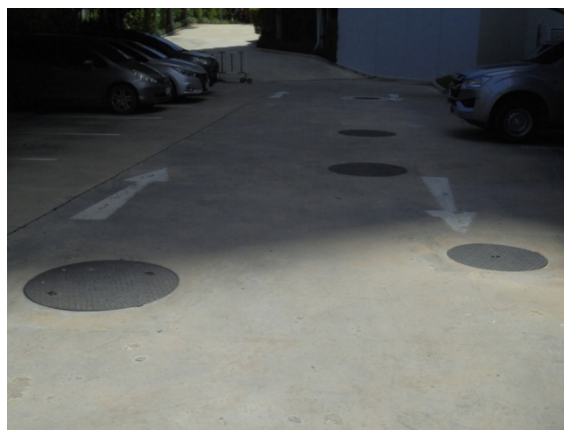
ภาพที่ 4-10 บริเวณบ่อบำบัดน้ำเสีย

เงื่อนไขตามมาตรการป้องกันและแก้ไขผลกระทบสิ่งแวดล้อม	ผลการปฏิบัติตามมาตรการ	ปัญหา อุปสรรค และข้อเสนอแนะ	เอกสารอ้างอิง
3.6 การบำบัดน้ำเสีย 1. จัดให้มีระบบบำบัดน้ำเสีย จำนวน 1 แห่ง ซึ่งเป็นระบบบำบัดน้ำเสียสำเร็จรูปแบบตะกอนเร่ง (Activated Sludge) ออกแบบให้สามารถรองรับน้ำเสียส่วนอาคารชุดได้ 200 ลบ.ม./วัน โดยระบบบำบัดน้ำเสียในแต่ละชุดมีประสิทธิภาพร้อยละ 92 สามารถบำบัดน้ำเสียให้ได้คุณภาพตามมาตรฐานน้ำทิ้งจากอาคารประเภท ก ที่กำหนดให้มีค่า BOD ในน้ำทิ้งไม่เกิน 20 มก./ลิตร	มีระบบบำบัดน้ำเสียแบบตะกอนเร่งไว้บริเวณใต้ดินของทางวิ่งรถ ส่วนของอาคารพักอาศัยไว้แล้ว และสามารถบำบัดน้ำเสียได้อย่างมีประสิทธิภาพ	-	ภาพที่ 4-10

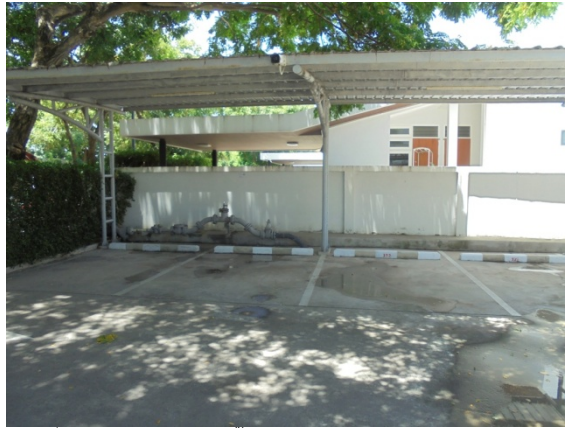
ภาพที่ 4-11 บริเวณบ่อพักน้ำสุดท้ายก่อนระบายออกนอกโครงการ

4. ตักไขมันในถังดักไขมันทุกวัน นำไปตากแห้ง รวบรวมใส่ถุง และประสานงานให้เทศบาลฯ เก็บขนต่อไป	ตักไขมันเมื่อมีไขมันสูงไว้แล้ว	-	-
5. ติดตั้งตะแกรงดักมูลฝอยที่บ่อพักน้ำสุดท้ายก่อนที่ระบายน้ำออกสู่ที่ระบายน้ำสาธารณะ และหมั่นตรวจสอบ ตักมูลฝอยออกเป็นประจำ	มีการติดตั้งตะแกรงดักมูลฝอยที่ปากทางออกของน้ำภายในบ่อพักน้ำสุดท้ายของโครงการ	-	ภาพที่ 4-11

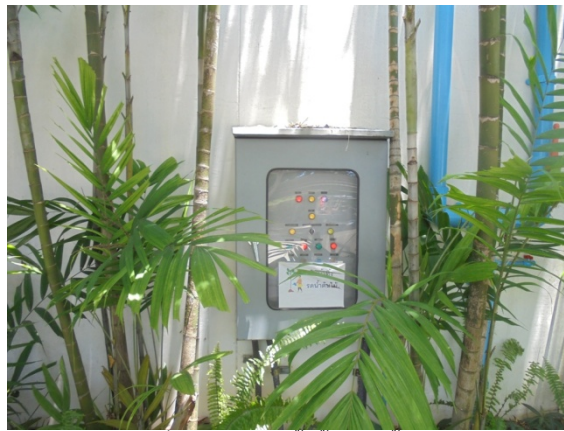
ภาพที่ 4-12 ป้ายนำน้ำทิ้งมารดน้ำต้นไม้

เงื่อนไขตามมาตรการป้องกันและแก้ไขผลกระทบสิ่งแวดล้อม	ผลการปฏิบัติตามมาตรการ	ปัญหา อุปสรรค และข้อเสนอแนะ	เอกสารอ้างอิง
6. นำน้ำทิ้งภายหลังการบำบัดแล้วทั้งหมด มารดน้ำต้นไม้ภายในโครงการ โดยติดตั้งก๊อกน้ำตามจุดต่าง ๆ เพื่อให้พนักงานต่อสายยางรดน้ำต้นไม้และจะจัดทำป้าย"ใช้น้ำทิ้งรดน้ำต้นไม้"ให้เห็นชัดเจน เพื่อมิให้ผู้คนเข้าถึงหรือสัมผัสน้ำทิ้งดังกล่าว	นำน้ำทิ้งที่บำบัดแล้วนำมารดน้ำต้นไม้ ติดป้ายไว้บริเวณพื้นที่สีเขียวริมบริเวณบ่อบำบัดน้ำเสีย	-	ภาพที่ 4-12

6. นำน้ำทิ้งภายหลังการบำบัดแล้วทั้งหมด มารดน้ำต้นไม้ภายในโครงการ โดยติดตั้งก๊อกน้ำตามจุดต่าง ๆ เพื่อให้พนักงานต่อสายยางรดน้ำต้นไม้และจะจัดทำป้าย “ใช้น้ำทิ้งรดน้ำต้นไม้” ให้เห็นชัดเจน เพื่อมิให้ผู้คนเข้าถึงหรือสัมผัสน้ำทิ้งดังกล่าว	นำน้ำทิ้งที่บำบัดแล้วนำมารดน้ำต้นไม้ ติดป้ายไว้บริเวณพื้นที่สีเขียวบริเวณบ่อบำบัดน้ำเสีย	-	ภาพที่ 4-12

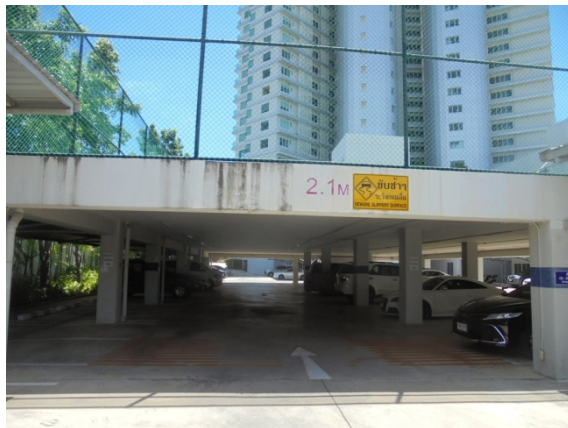
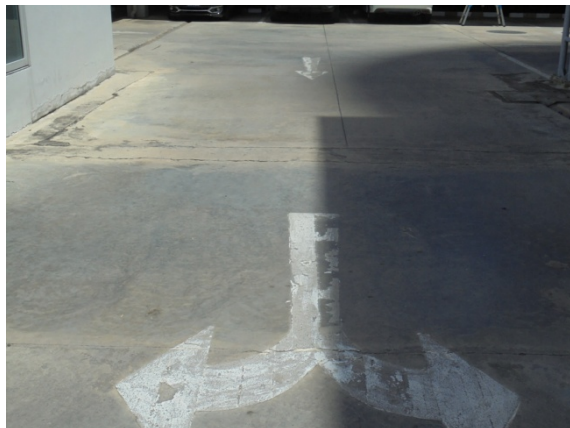
ภาพที่ 4-13 ป้ายจราจรบนพื้นทางและป้ายบอกทางวิ่งรถ

2. ติดตั้งป้ายสัญญาณจราจรทั้งบนพื้นทางและป้ายต่าง ๆ บริเวณโครงการให้ชัดเจนและไม่ก่อให้เกิดความสับสนของผู้ขับเพื่อให้เคลื่อนตัวของรถในโครงการ และบริเวณทางเข้าและทางออกสามารถทำได้อย่างสะดวกและปลอดภัย	มีป้ายสัญญาณจราจรบนพื้นทางเป็นลูกศรแสดงทิศทางวิ่งรถ ป้ายบอกต่าง ๆ ชัดเจนไม่ลบลื่น ทางเข้าออกมีความสะดวก	-	ภาพที่ 4-13

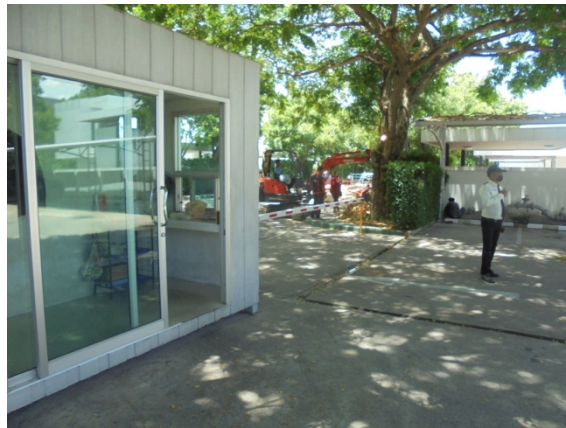
ภาพที่ 4-14 เจ้าหน้าที่รักษาความปลอดภัยและป้อมยามรักษาความปลอดภัย และลูกศรทางเข้าออก

3. จัดให้มีพนักงานรักษาความปลอดภัยคอยอำนวยความสะดวกให้แก่ผู้ใช้บริการในการเข้าและออกโครงการ โดยเน้นให้รถสามารถเข้าและออกโครงการได้อย่างสะดวกและรวดเร็ว	พนักงานรักษาความปลอดภัยอำนวยความสะดวกอยู่บริเวณทางเข้าออกโครงการตลอดเวลา	-	ภาพที่ 4-14

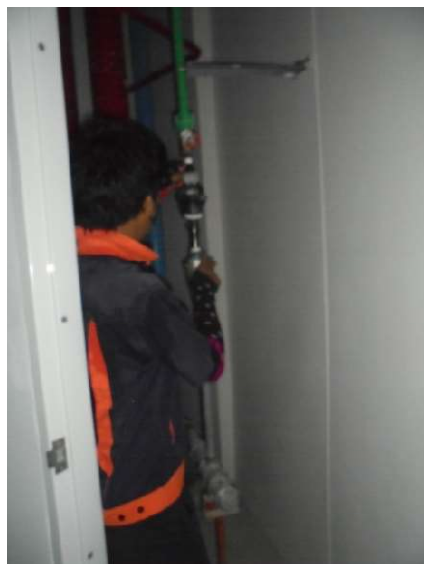
ภาพที่ 4-16 ตรวจสอบรอบต่อท่อประปา ไม่มีการรั่วซึม

3. ตรวจสอบรอยรั่วของท่อจ่ายน้ำ บริเวณรอยต่อและปั๊มสูบน้ำ เพื่อลดการสูญเสีย น้ำอย่างเปล่าประโยชน์	ท่อจ่ายน้ำ ปั๊มสูบน้ำ ไม่เกิดรอยรั่ว ตรวจสอบซ่อมบำรุงสม่ำเสมอ	-	ภาพที่ 4-16

6. จัดให้มีระบบกันซึมสำหรับถังสำรองน้ำใช้ ซึ่งสามารถใช้กับน้ำอุปโภค-บริโภคได้ สามารถทนน้ำขังได้ และไม่มีสารพิษ	ดำเนินการไว้แล้ว ซึ่งน้ำใช้อุปโภค-บริโภคปลอดภัยไม่มีสารพิษ	-	-
มาตรการติดตามตรวจสอบผลกระทบสิ่งแวดล้อม			
<ul style="list-style-type: none"> - วิธีการจัดการ/ช่วงเวลา que ตรวจสอบ/ความถี่ ตรวจสอบการรั่วซึม หรือแตกของท่อจ่ายน้ำประปา อย่างน้อยเดือนละ 1 ครั้ง ล้างถังเก็บน้ำสำรองของโครงการทุกถัง ปีละ 1 ครั้ง - จัดให้มีการติดตามตรวจสอบอย่างเคร่งครัดและจัดทำรายงานผลการปฏิบัติตามมาตรการป้องกันและแก้ไขผลกระทบสิ่งแวดล้อมเสนอต่อสำนักงานนโยบายและแผนทรัพยากรธรรมชาติและสิ่งแวดล้อมและเทศบาลตำบลนาจอมเทียน ทุก 6 เดือน - ผู้รับผิดชอบ : เจ้าของโครงการ 	<p>ตรวจสอบรอยรั่วของท่อประปาเดือนละ 1 ครั้ง ไม่พบรอยรั่วแตกซึม</p> <p>ล้างถังสำรองน้ำใช้ทุกปี น้ำมีความใสสะอาดและไม่มีสารพิษ</p> <p>จัดทำรายงานผลการปฏิบัติตามมาตรการฯ เสนอต่อสำนักงานนโยบายและแผนทรัพยากรธรรมชาติและสิ่งแวดล้อมและเทศบาลตำบลนาจอมเทียนไว้แล้วฉบับเดือน มกราคม ถึง มิถุนายน 2565 โดยนิติบุคคลอาคารชุด ไวท์ แซนด์บีช</p>	-	ภาพที่ 4-16

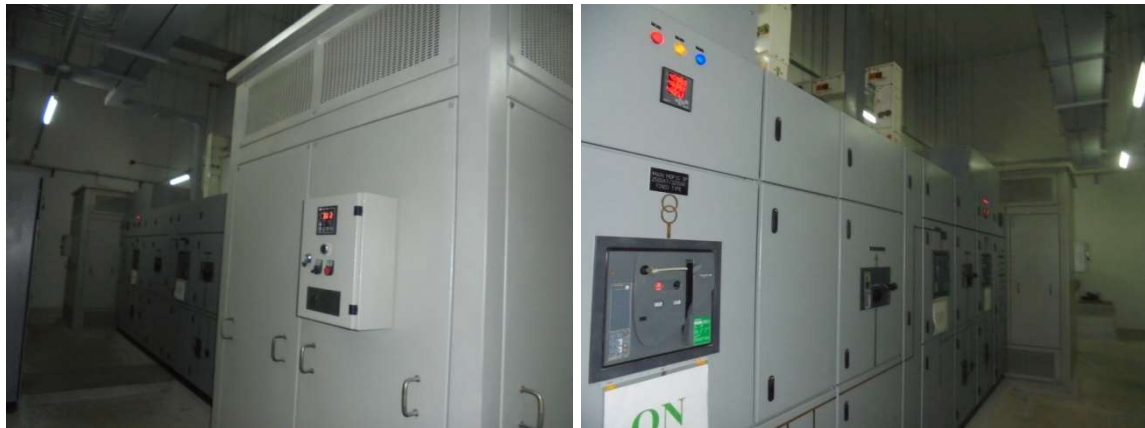
ภาพที่ 4-17 ห้องหม้อแปลงไฟฟ้า

1. ติดตั้งหม้อแปลงไฟฟ้าสำหรับส่วนอาคารชุดพักอาศัย South Tower เพื่อใช้ประกอบกิจกรรมพักอาศัย ชนิด Dry Type Cast-Rasin จำนวน 2 ชุด มีขนาด 1,250 KVA	ติดตั้งหม้อแปลงไฟฟ้าไว้แล้วห้องหม้อแปลงไฟฟ้า	-	ภาพที่ 4-17

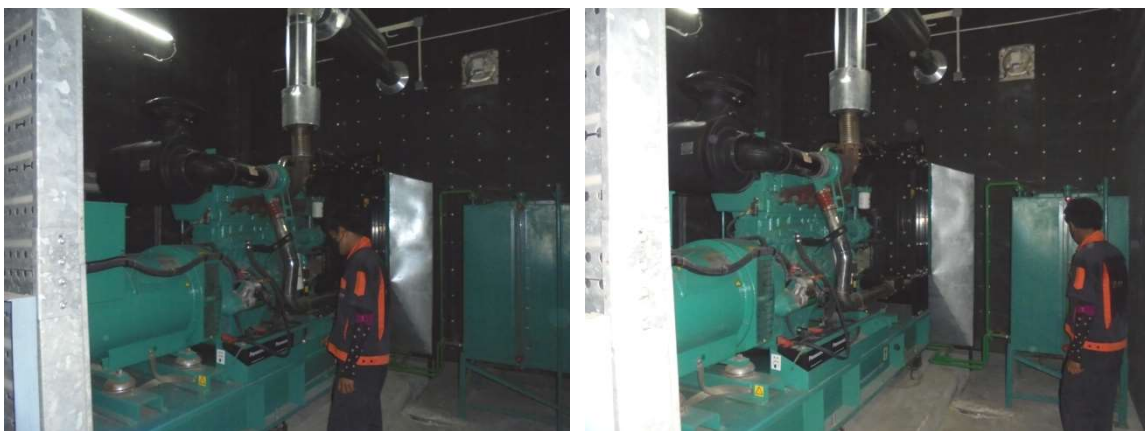
ภาพที่ 4-18 ห้องกำเนิดไฟฟ้าสำรองฉุกเฉินและตรวจสอบทุกสัปดาห์

2. จัดเตรียมระบบไฟฟ้าสำรองในกรณีที่ระบบไฟฟ้าปกติขัดข้อง ได้แก่ เครื่องกำเนิดไฟฟ้าฉุกเฉิน (Generator)ขนาด 300KVAสำหรับส่วนอาคารชุดพักอาศัย	ติดตั้งเครื่องกำเนิดไฟฟ้าฉุกเฉินไว้ในห้องไฟฟ้าฉุกเฉิน และตรวจสอบการทำงานทุกสัปดาห์	-	ภาพที่ 4-18
มาตรการการอนุรักษ์พลังงานในส่วนของผู้เช่าของโครงการ

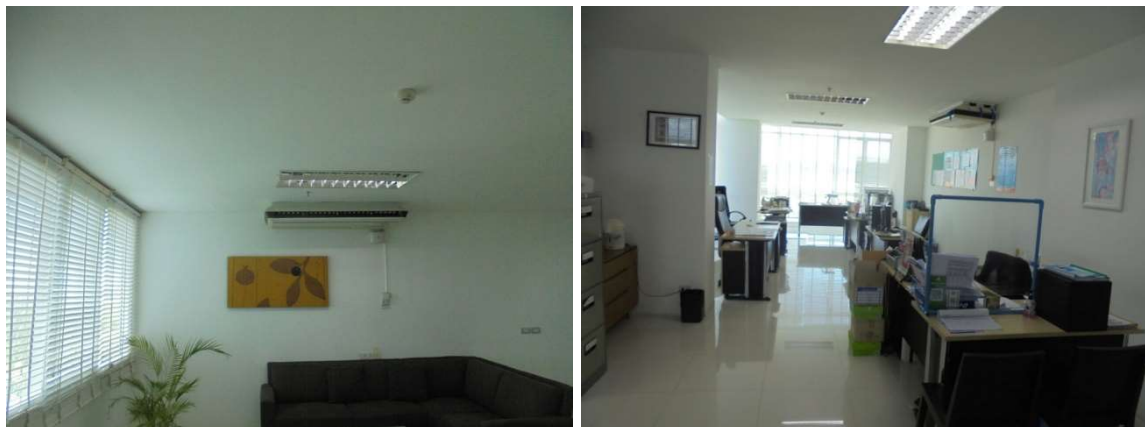
ภาพที่ 4-19 ใช้เครื่องใช้ไฟฟ้าประหยัดพลังงาน

5. เลือกใช้อุปกรณ์/เครื่องใช้ไฟฟ้าแบบประหยัดไฟ โดยเฉพาะเลือกเครื่องปรับอากาศที่มีค่าสัมประสิทธิ์การทำงาน(COP) อัตราส่วนประสิทธิภาพพลังงาน (EER) สูงรวมถึงสอดคล้องกับการออกแบบและลักษณะการใช้งาน	ใช้อุปกรณ์ไฟฟ้าที่ประหยัดพลังงาน เช่น เครื่องปรับอากาศ หลอดไฟฟ้า LED เครื่องใช้ไฟฟ้าในห้องสำนักงานนิติบุคคล	-	ภาพที่ 4-19

7. ตรวจสอบและดูรอยรั่วตามผนัง ฝ้าเพดาน ประตู หน้าต่างหรืออื่น ๆ	ไม่มีรอยรั่วตามผนัง ฝ้าเพดาน ประตูหน้าต่าง	-	-
8. หลีกเลี่ยงการเก็บเอกสารที่ไม่จำเป็นต้องใช้งานในพื้นที่ที่ใช้ระบบปรับอากาศ	ไม่มีเอกสารที่เกินความจำเป็นทำให้เครื่องปรับอากาศทำงานหนัก	-	ภาพที่ 4-19

10. เลือกใช้อุปกรณ์ให้แสงสว่างชนิดประหยัดพลังงาน เช่น หลอดผอม หลอดตะเกียบ หลอดคอมแพคท์ฟลูออเรสเซนต์ เป็นต้น โดยเลือกใช้หลอดไฟที่มีวัตต์ต่ำ สำหรับพื้นที่ที่มีความจำเป็นต้องเปิดไฟตลอดเวลา	ใช้หลอดประหยัดไฟ LED ทั้งหมด	-	ภาพที่ 4-19

11. เลือกใช้โคมไฟแบบมีแผ่นสะท้อนแสง เพื่อช่วยให้แสงสว่างจากหลอดไฟกระจายได้อย่างเต็มประสิทธิภาพ	มีแผ่นสะท้อนแสงไว้แล้ว	-	ภาพที่ 4-19
มาตรการอนุรักษ์พลังงานสำหรับการส่งเสริมประชาสัมพันธ์มาตรการให้กับผู้พักอาศัย 12. จัดทำเอกสารเผยแพร่วิธีการอนุรักษ์พลังงานให้แก่ผู้พักอาศัยภายในโครงการ โดยมีเนื้อหาดังนี้ <ul style="list-style-type: none"> - เลือกใช้อุปกรณ์ไฟฟ้าที่มีฉลากประหยัดไฟฟ้าเบอร์ 5 - ปิดเครื่องใช้ไฟฟ้าทุกครั้งเมื่อออกจากห้องพัก - ติดตั้งผ้าม่านหรือมู่ลี่ที่หน้าต่าง หรือประตูที่เป็นกระจกเพื่อป้องกันแสงแดด และไม่ให้เครื่องปรับอากาศทำงานหนัก - หมั่นทำความสะอาดแผ่นกรองอากาศของเครื่องปรับอากาศ - ตั้งอุณหภูมิเครื่องปรับอากาศที่ 25 องศาเซลเซียส - ปิดประตูและหน้าต่างให้สนิท ขณะเปิดเครื่องปรับอากาศ - ปิดเครื่องปรับอากาศก่อนจะออกจากห้องพักอย่างน้อย 30 นาที ถึง 1 ชม. - เลือกใช้หลอดไฟประหยัดพลังงาน อาทิเช่น หลอดคอมแพคท์ฟลูออเรสเซนต์ เป็นต้น - หมั่นทำความสะอาดหลอดไฟและโคมไฟ - อย่าเปิดตู้เย็นบ่อยหรือเปิดไว้นาน ๆ และปิดตู้เย็นให้สนิททุกครั้ง - ตรวจสอบขอบยางประตูตู้เย็นไม่ให้เสื่อมสภาพ - ชักผ้าให้เต็มพิกัดเครื่องซักผ้าทุกครั้งที่ใช้ 	จัดทำเอกสารเผยแพร่ให้กับผู้พักอาศัยไว้แล้ว	-	-

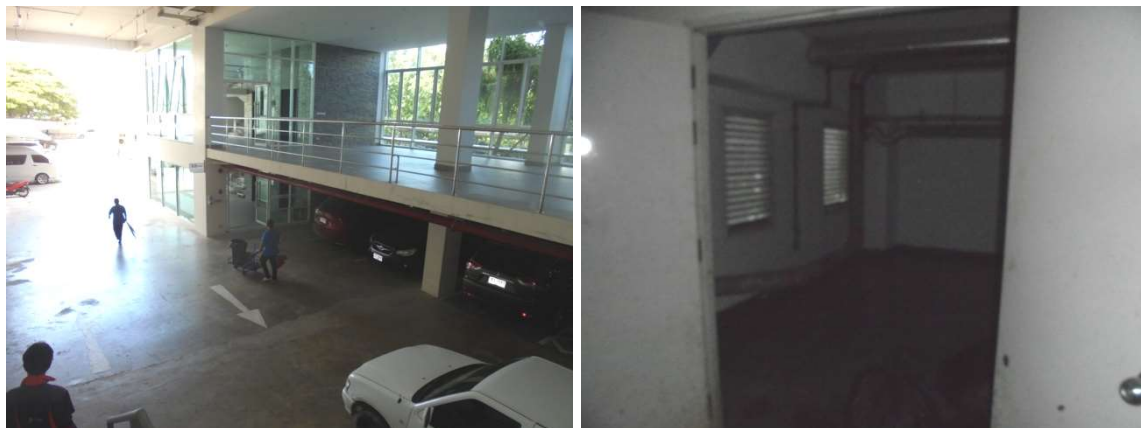
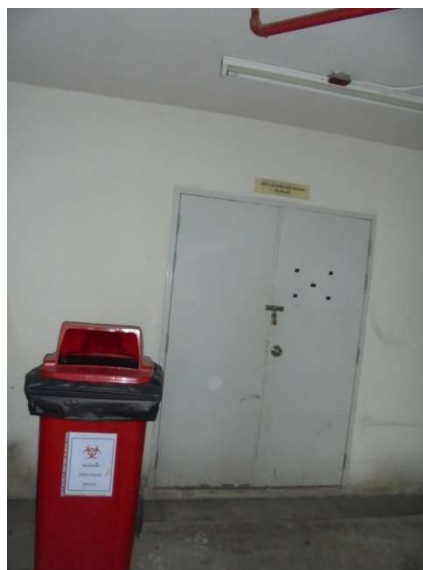
ภาพที่ 4-20 พนักงานเก็บรวบรวมมูลฝอยและห้องพักมูลฝอยรวม

เงื่อนไขตามมาตรการป้องกันและแก้ไขผลกระทบสิ่งแวดล้อม	ผลการปฏิบัติตามมาตรการ	ปัญหา อุปสรรค และข้อเสนอแนะ	เอกสารอ้างอิง
2. ก่อนให้มีพนักงานทำความสะอาด ทำหน้าที่ในการรวบรวมมูลฝอยจากห้องพักรวม ฝอยประจำชั้นและบริเวณต่าง ๆ โดยคัดแยกมูลฝอยใส่ถุงมูลฝอยแต่ละประเภท จากนั้นนำไปไว้ในห้องพักรวมของโครงการ	พนักงานรวบรวมมูลฝอยมาพักไว้ที่ห้องพักรวม	-	ภาพที่ 4-20

6. จัดให้มีพนักงานทำความสะอาด คอยดูแลให้มีมูลฝอยตกค้างข้ามวัน และล้าง ห้องพักรวมสัปดาห์ละ 1 ครั้ง	ทำความสะอาดไว้อย่างสม่ำเสมอ ไม่มีเศษมูลฝอยตกค้างข้ามวัน	-	ภาพที่ 4-20

8. ห้องพักรวมต้องมีประตูปิดมิดชิดเพื่อป้องกันกลิ่นรบกวนผู้พักอาศัย และชุมชน บริเวณใกล้เคียง โดยเปิดประตูเฉพาะช่วงที่มีการเก็บขนมูลฝอยเท่านั้น	ห้องพักรวมปิดประตูไว้อย่างมิดชิด	-	ภาพที่ 4-20

12. จัดให้มีห้องพักรวมส่วนอาคารชุดพักอาศัย South Tower เพื่อใช้ประกอบ กิจการโรงแรมขนาดความจุ 28.50 ลบ.ม. สามารถรองรับมูลฝอยที่เกิดขึ้นได้ไม่ น้อยกว่า 7 วัน	รองรับมูลฝอยได้อย่างเพียงพอ	-	ภาพที่ 4-20

เงื่อนไขตามมาตรการป้องกันและแก้ไขผลกระทบสิ่งแวดล้อม	ผลการปฏิบัติตามมาตรการ	ปัญหา อุปสรรค และข้อเสนอแนะ	เอกสารอ้างอิง
13. จัดให้มีวางระบายน้ำภายในห้องพักมูลฝอยเชื่อมต่อกับระบบบำบัดน้ำเสียของโครงการ เพื่อรวบรวมน้ำชะมูลฝอย(ถ้ามี) และน้ำล้างทำความสะอาดก่อนที่จะระบายออก	มีวางระบายน้ำไว้แล้ว	-	ภาพที่ 4-20

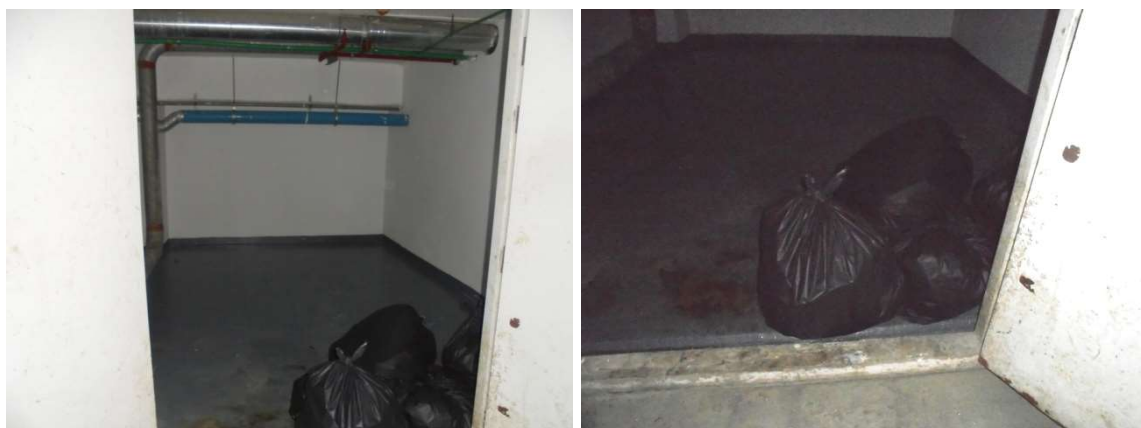
ภาพที่ 4-21 ถังบรรจุมูลฝอยมัดปากถุงมัดชิด

3. การเก็บมูลฝอยในถุงต้องไม่ให้มีปริมาณหรือน้ำหนักมากเกินไป ซึ่งบรรจุปริมาณ มูลฝอยประมาณ 3 ใน 4 ของถุง	บรรจุปริมาณมูลฝอย 3 ใน 4 ของถุงเสมอ	-	ภาพที่ 4-21

4. ก่อนรวบรวมมูลฝอยจากจุดต่าง ๆ ไปยังห้องพักรวม ต้องมัดปากถุงให้แน่น เพื่อป้องกันมูลฝอยกระจัดกระจายและสะดวกต่อการขนย้าย	มัดปากถุงให้แน่นและนำมาพักไว้ที่ห้องพักรวม	-	ภาพที่ 4-21

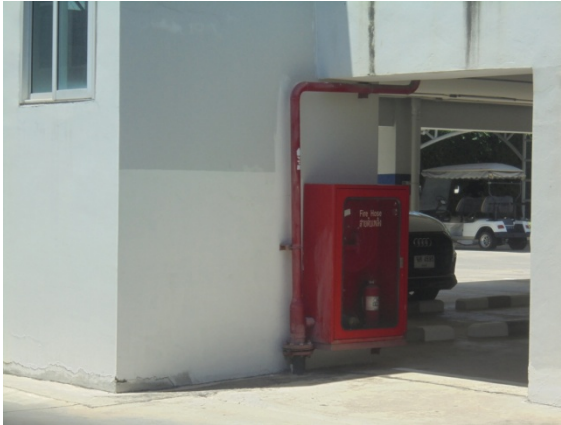
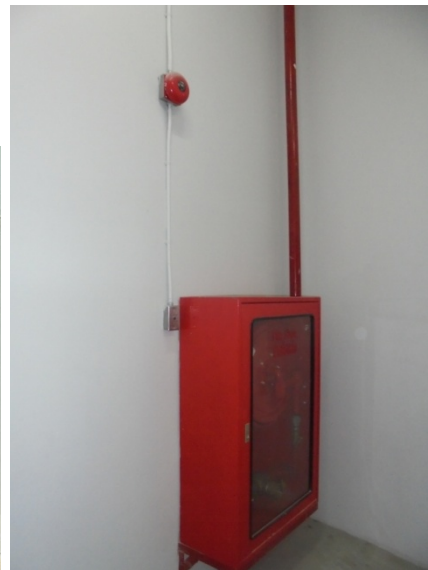
ภาพที่ 4-26 หัวรับน้ำดับเพลิงและตู้เก็บสายฉีดน้ำดับเพลิง

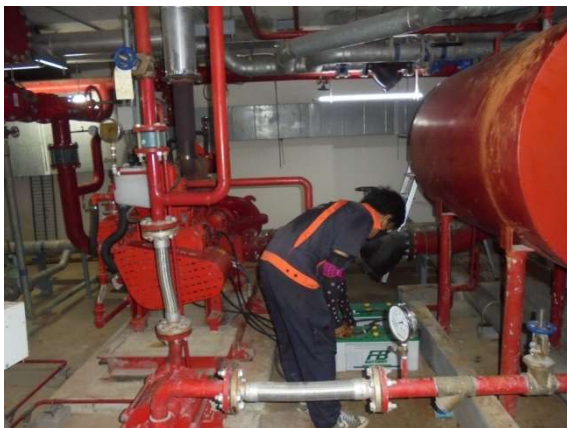
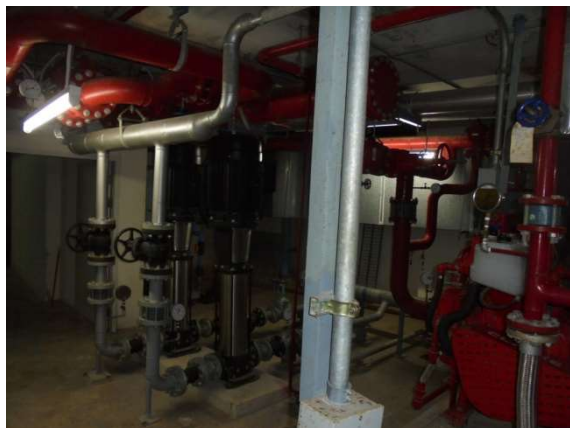
ภาพที่ 4-37 ตรวจสอบการทำงานของระบบ Fire Pump

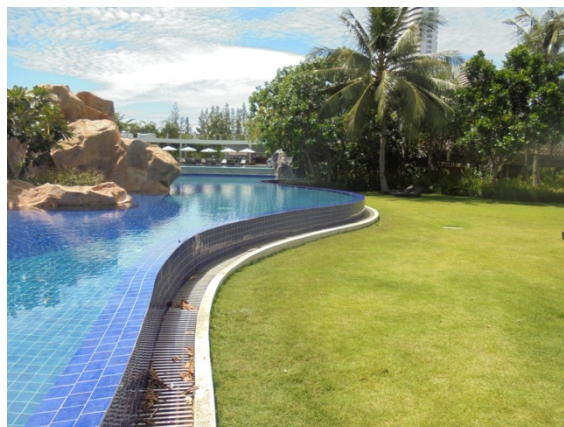
ภาพที่ 4-43 รางระบายน้ำล้นรอบสระว่ายน้ำ
