รายงานผลการปฏิบัติตามมาตรการป้องกันและแก้ไขผลกระทบ  
สิ่งแวดล้อมและมาตรการติดตามตรวจสอบผลกระทบสิ่งแวดล้อม  
โครงการ Pearl Bangkok (ระยะดำเนินการ)  
ตั้งอยู่ที่ถนนพหลโยธิน แขวงพญาไท เขตพญาไท กรุงเทพมหานคร  
ของบริษัท ที ซี ที จำกัด  
(เดิมชื่อเจ้าของโครงการ บริษัท ชัญญา เรียลเอสเตท จำกัด)  
สำนักงานตั้งอยู่เลขที่ 1177 อาคารเพิร์ล แบงก์ค็อก ชั้น 24  
ถนนพหลโยธิน แขวงพญาไท เขตพญาไท กรุงเทพมหานคร  
เดือนมกราคม – มิถุนายน 2565  
(ฉบับปิดข้อมูลที่มีกฎหมายคุ้มครอง)

**รายงานผลการปฏิบัติตามมาตรการป้องกันและแก้ไขผลกระทบสิ่งแวดล้อม  
และมาตรการติดตามตรวจสอบผลกระทบสิ่งแวดล้อม**

1. ชื่อโครงการ Pearl Bangkok

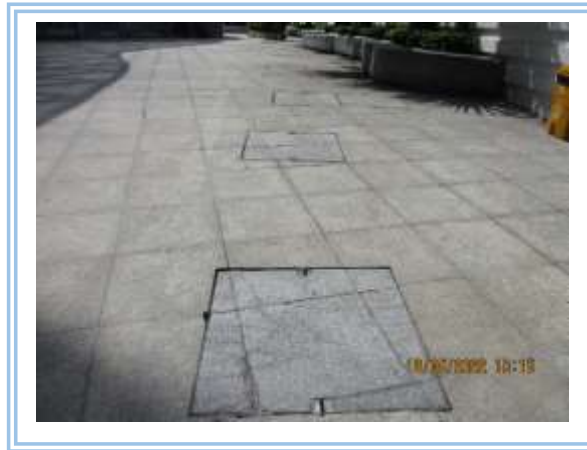
รูปที่ 2-6 ระบบบำบัดน้ำเสียของโครงการ

โครงการจัดให้มีระบบบำบัดน้ำเสียชนิดเติมอากาศแบบตะกอนเร่ง (Conventional Activated Sludge System) จำนวน 1 ชุด (ดังรูปที่ 2-6) ตั้งอยู่ใต้ทางวิ่งรถยนต์ด้านทิศใต้ของอาคาร ออกแบบให้สามารถรองรับปริมาณน้ำเสียได้ 148 ลูกบาศก์เมตร/วัน เพื่อบำบัดน้ำเสียจากอาคารที่มีปริมาณน้ำเสีย 148 ลูกบาศก์เมตร/วัน ได้อย่างเพียงพอ โดยน้ำเสียจากการประกอบอาหารของอาคารจะถูกรวบรวมเข้าสู่ถังดักไขมัน (Grease Trap Tank) เพื่อดักไขมันออกจากน้ำเสียก่อนจะไหลไปรวมกับน้ำโสโครกและน้ำเสียจากกิจกรรมอื่น ๆ ที่ถังแยกตะกอน (Septic Tank) จากนั้นน้ำเสียทั้งหมดจะไหลเข้าสู่ถังปรับอัตราการไหล (Equalization Tank) ก่อนถูกสูบเข้าสู่ถังเติมอากาศ (Aeration Tank) โดยภายในจะติดตั้งเครื่องเติมอากาศเพื่อเพิ่มออกซิเจนให้กับจุลินทรีย์ ชนิดที่ต้องการออกซิเจนอิสระเจริญเติบโต และทำการย่อยสลายสารอินทรีย์ต่าง ๆ โดยน้ำเสียที่ผ่านการเติมอากาศจะไหลเข้าสู่ถังตกตะกอน (Sedimentation Tank) เพื่อแยกตะกอนจุลินทรีย์ และสารแขวนลอยออกจากน้ำทิ้ง โดยตะกอนบางส่วนที่จมลงก้นถังตกตะกอนจะไหลเข้าสู่ถังพักตะกอนเวียนกลับ (Return Sludge Tank) และถูกสูบกลับไปยังถังเติมอากาศทันที สำหรับตะกอนส่วนที่เหลือจะถูกสูบไปยังถังเก็บตะกอนส่วนเกิน (Sludge Tank) ซึ่งโครงการจะประสานให้รถสูบสิ่งปฏิกูลของสำนักงานเขตพญาไทมาสูบไปกำจัดต่อไป สำหรับน้ำที่ไหลออกจากถังตกตะกอนจะไหลไปยังถังพักน้ำใส (Effluent Tank) โดยน้ำทิ้งบางส่วนจะถูกนำกลับมาใช้ประโยชน์เพื่อรดน้ำต้นไม้ภายในโครงการด้วยระบบซึมดิน ส่วนน้ำทิ้งที่เหลือจะระบายออกสู่ท่อระบายน้ำริมถนนพลโยธินจากนั้นจะเข้าสู่ระบบบำบัดน้ำเสียของโรงควบคุมคุณภาพน้ำดินแดงต่อไป

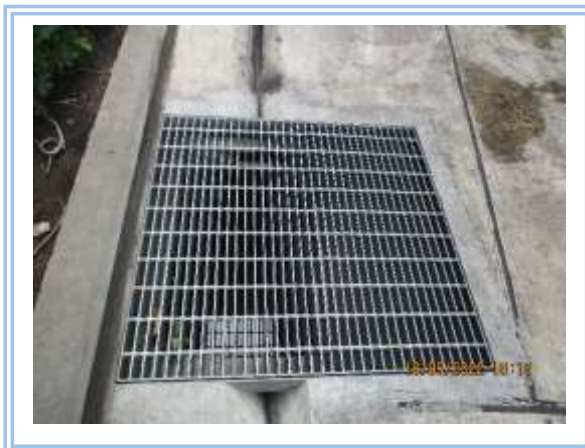
รูปที่ 2-7 ระบบระบายน้ำของโครงการ

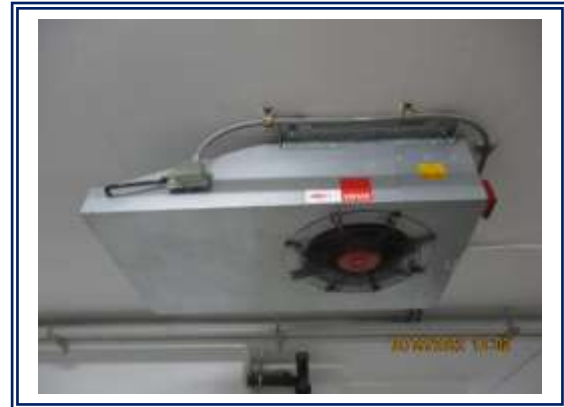
รูปที่ 3-9 พัดลมระบายอากาศบริเวณที่จอดรถชั้นใต้ดิน

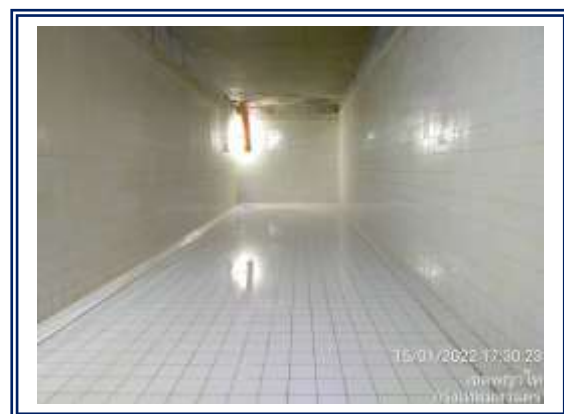
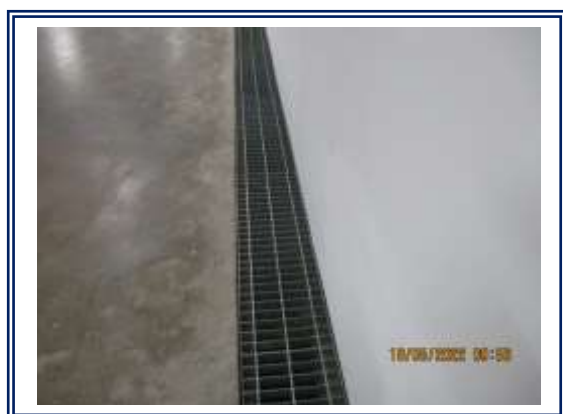
รูปที่ 3-32 รางระบายน้ำชั้นใต้ดิน

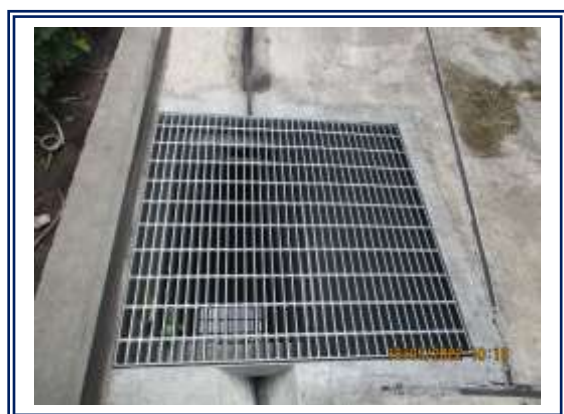
รูปที่ 3-33 รางระบายน้ำภายนอกอาคาร

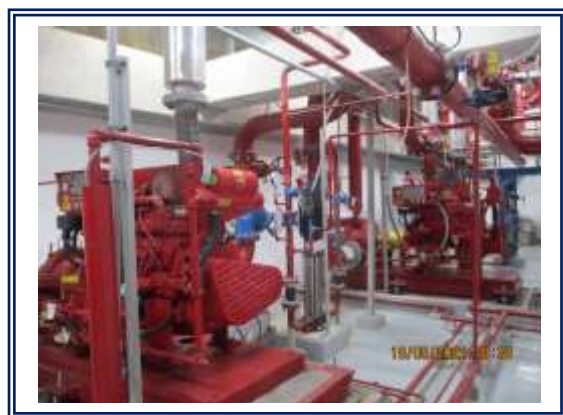
รูปที่ 3-47 เครื่องสูบน้ำดับเพลิง

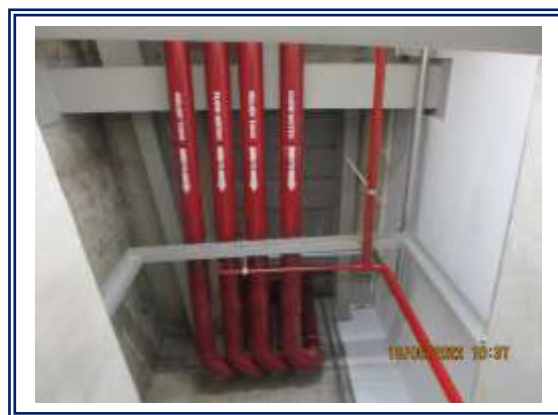
รูปที่ 3-48 ระบบท่อเย็น (Stand Pipe)

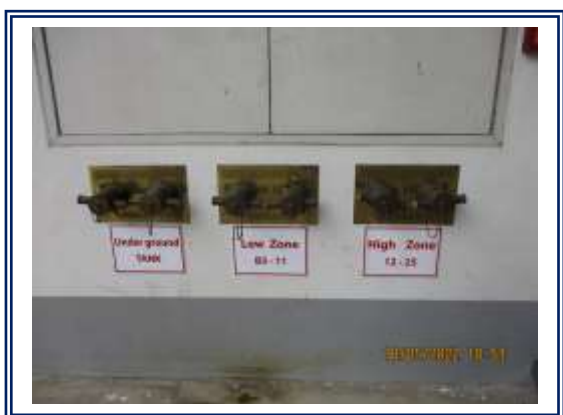
รูปที่ 3-49 หัวรับน้ำดับเพลิงภายนอกอาคาร  
(Fire Department Connector : FDC)

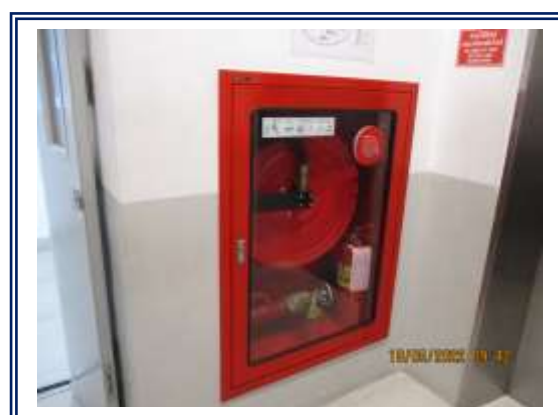
รูปที่ 3-50 ตู้เก็บสายฉีดน้ำดับเพลิงพร้อมอุปกรณ์  
(Fire Hose Cabinet : FHC)

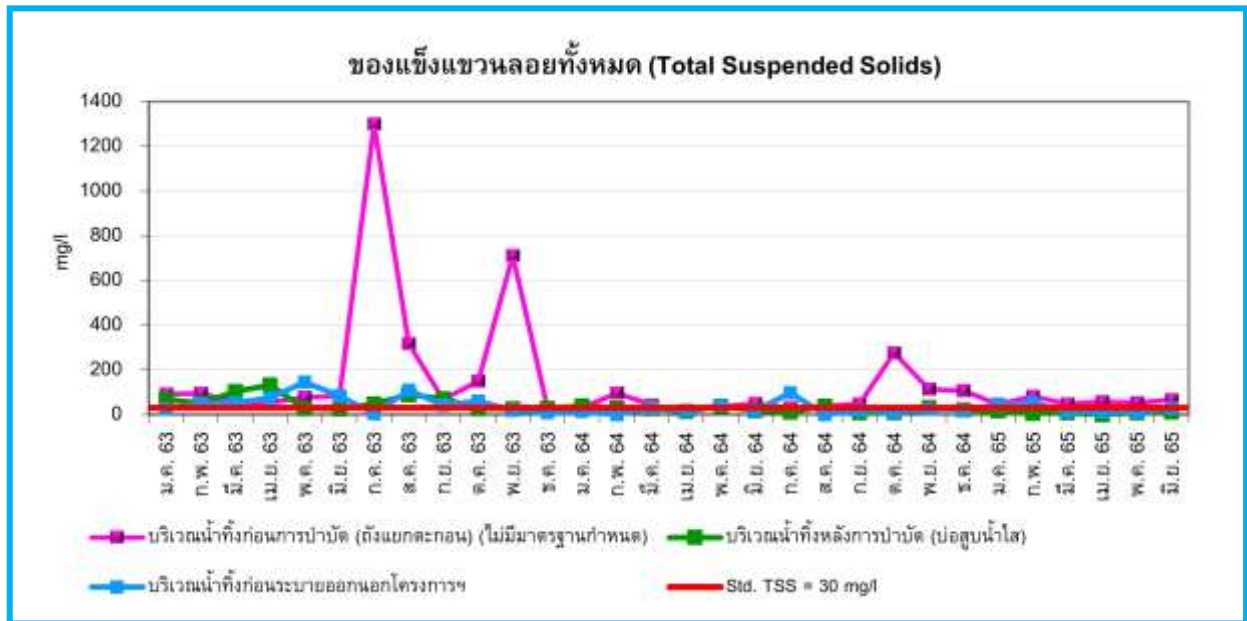
**รูปที่ 4-5** กราฟเปรียบเทียบผลการตรวจวิเคราะห์ของแข็งแขวนลอยทั้งหมด (Total Suspended Solids) ในน้ำทิ้งตรวจวัดระหว่างเดือนมกราคม 2563 – มิถุนายน 2565

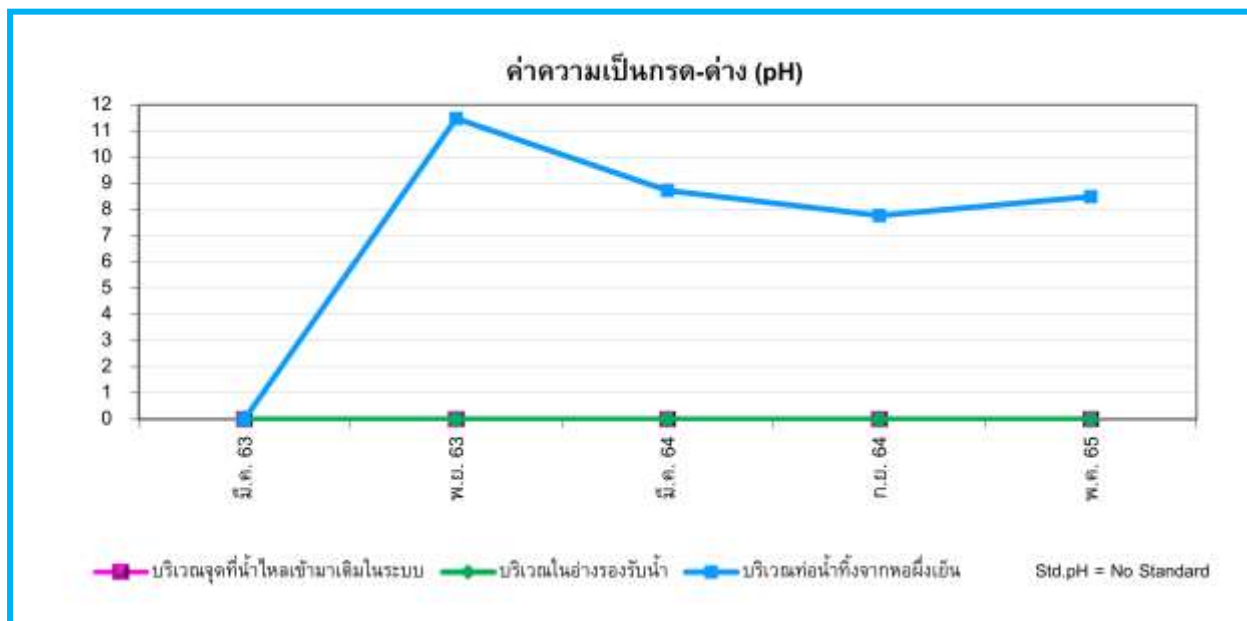
**รูปที่ 4-13** กราฟเปรียบเทียบผลการตรวจวัดค่าความเป็นกรด – ด่าง (pH) ในระบบหอหล่อเย็น  
ตรวจวัดระหว่างเดือนมีนาคม 2563 – มิถุนายน 2565

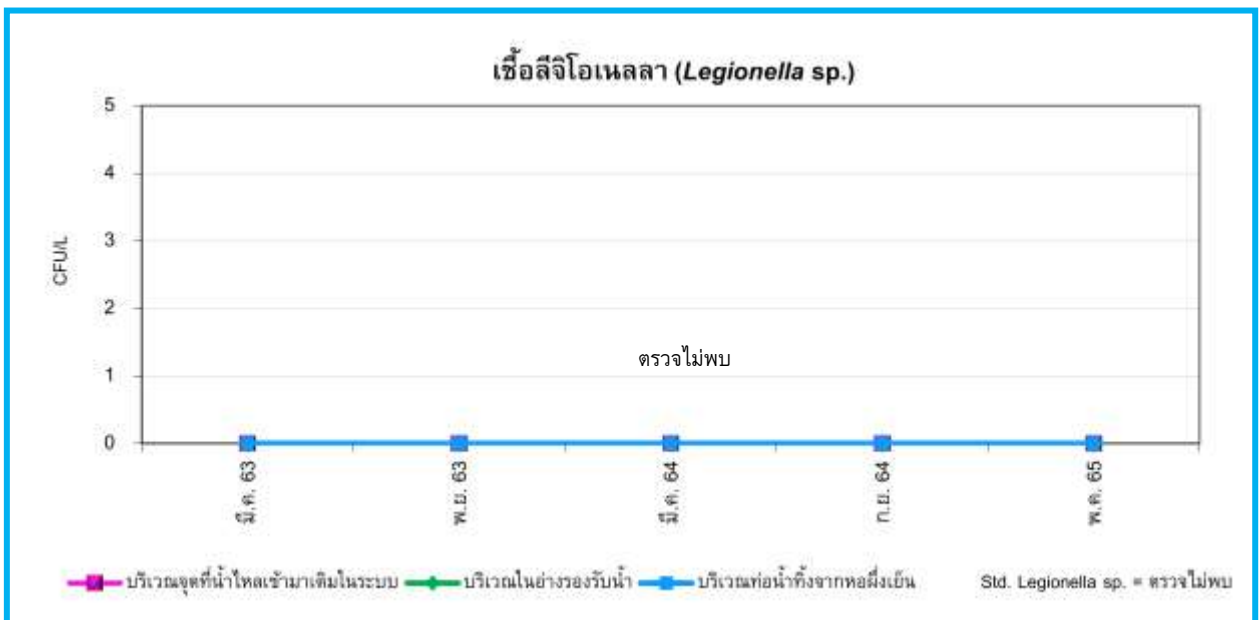
**รูปที่ 4-16** กราฟเปรียบเทียบผลการตรวจวิเคราะห์เชื้อลิจิโอเนลลา (*Legionella* sp.) ในระบบหล่อเย็น ตรวจวัดระหว่างเดือนมีนาคม 2563 – มิถุนายน 2565
