THE MADISON

รายงานผลการปฏิบัติตามมาตรการป้องกันและแก้ไขผลกระทบสิ่งแวดล้อม
และมาตรการติดตามตรวจสอบผลกระทบสิ่งแวดล้อม
โครงการอาคารชุดพักอาศัย เดอะ เมดิสัน (ระยะดำเนินการ)
ของนิติบุคคลอาคารชุด เดอะ เมดิสัน (เดิมของบริษัท โรจนะ พร็อพเพอร์ตี้ จำกัด)
ตั้งอยู่ที่สุขุมวิท 41 แขวงคลองตันเหนือ เขตวัฒนา กรุงเทพมหานคร
ระหว่างเดือนมกราคม – มิถุนายน 2565

บริษัท เอ็นไวรอนเมนต์ รีเสิร์ช แอนด์ เทคโนโลยี จำกัด

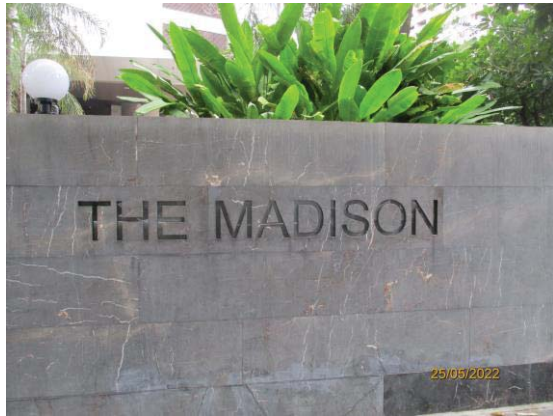
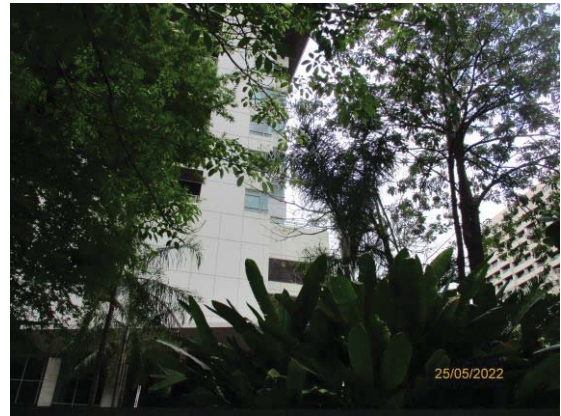
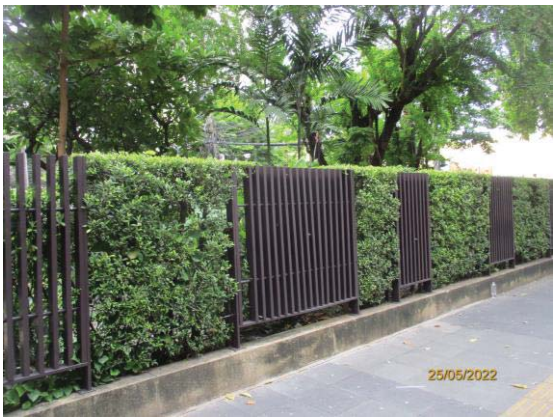
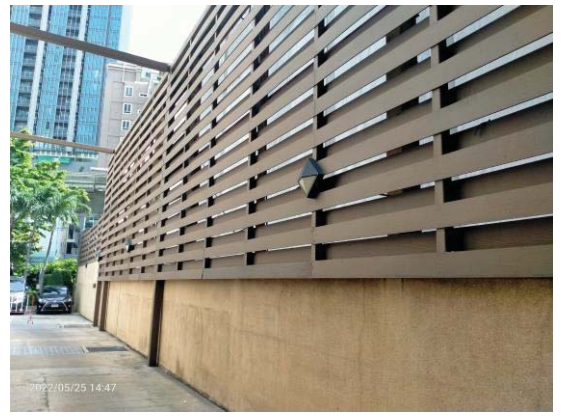
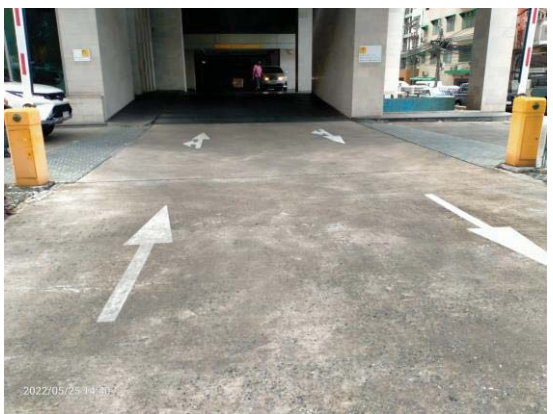
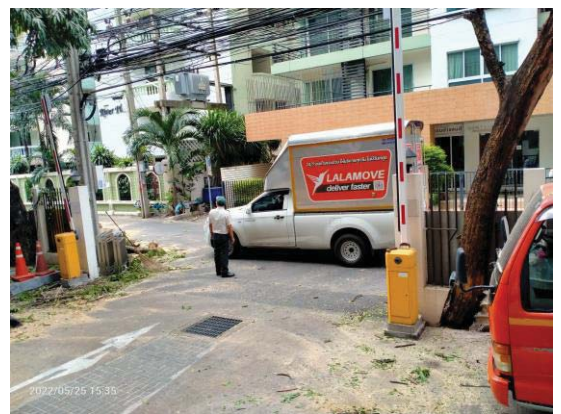
รูปที่ 2.2-1 สภาพปัจจุบันของโครงการ อาคารชุดพักอาศัย เดอะ เมดิสัน

ป้ายชื่อของโครงการ

สภาพของอาคาร

รั้วถาวรของโครงการ

บริเวณทางเข้า-ออกพื้นที่โครงการ

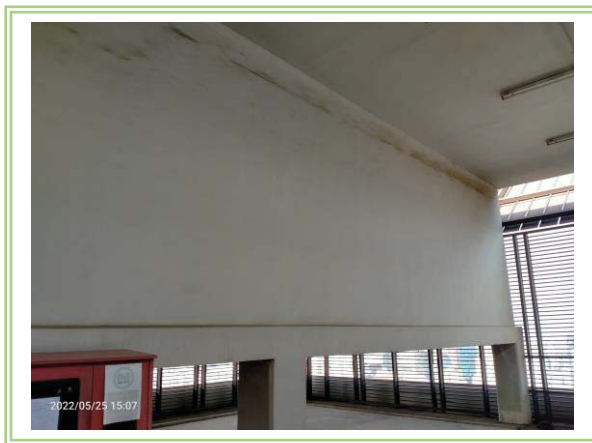
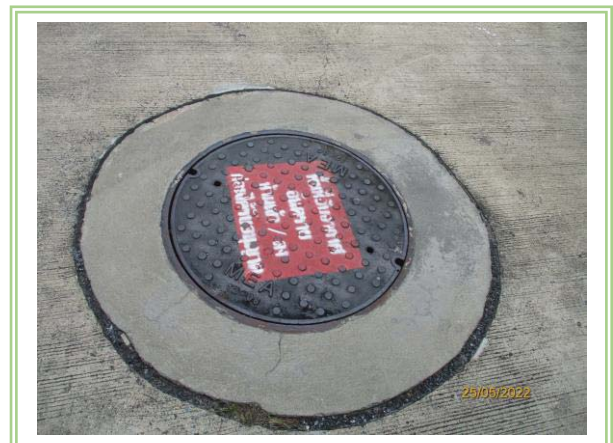
รูปที่ 2.5-2 ถังสำรองน้ำใช้บนชั้นตาดฟ้าและชั้นใต้ดินของอาคาร

โครงการได้จัดสร้างถังเก็บน้ำเพื่อกักเก็บและสำรองน้ำประปาจากการจ่ายของการประปานครหลวง เพื่อสำรองน้ำใช้ในอาคาร จำนวน 2 ถัง มีปริมาตรรวมเท่ากับ 580 ลูกบาศก์เมตร โดยมีรายละเอียดดังนี้ **แสดงดังรูปที่ 2.5-2**

- 1) ถังเก็บน้ำใต้ดินจำนวน 1 ถัง ขนาดความจุ 460 ลูกบาศก์เมตร (รวมน้ำสำรองดับเพลิง 120 ลูกบาศก์เมตร)
- 2) ถังเก็บน้ำตาดฟ้า จำนวน 1 ถัง ขนาดความจุ 120 ลูกบาศก์เมตร (น้ำสำรองเพื่อการดับเพลิง)

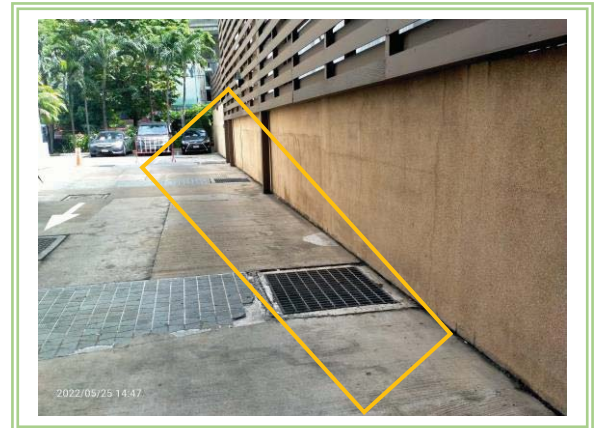
รูปที่ 2.5-5 ระบบระบายน้ำภายนอกอาคาร

ระบบระบายน้ำภายในโครงการ **แสดงดังรูปที่ 2.5-5** ซึ่งระบบระบายน้ำภายนอกอาคาร ประกอบด้วยท่อระบายน้ำขนาดเส้นผ่าศูนย์กลาง 0.30, 0.40 และ 0.50 เมตร ความลาดเอียง 1:500 และบ่อพักตรวจการระบายทุกระยะ 5-10 เมตร ตลอดแนวท่อระบายน้ำ โดยน้ำฝนจากอาคารและบริเวณพื้นที่ส่วนต่างๆ โดยรอบอาคารจะไหลลงสู่ท่อระบายน้ำและไหลเข้าสู่บ่อหน่วงน้ำบริเวณใต้ถนนบริเวณด้านหน้าของอาคารโครงการ โดยบ่อมีปริมาตรกักเก็บหรือหน่วงน้ำ 33.1 ลูกบาศก์เมตร เมื่อฝนหยุดตกจะทำการสูบน้ำออกจากบ่อหน่วงน้ำทั้งหมดโดยใช้เครื่องสูบน้ำจำนวน 1 ชุด ประกอบด้วยเครื่องสูบน้ำ 2 เครื่อง โดยมีอัตราการสูบเครื่องละ 0.075 ลูกบาศก์เมตรต่อวินาที ซึ่งจะทำงานจริง 1 เครื่อง และสำรอง 1 เครื่อง กรณีที่เครื่องสูบน้ำหลักขัดข้อง เพื่อเป็นวิธีการควบคุมการระบายน้ำออกจากพื้นที่รับน้ำโดยรอบโครงการไม่ให้อัตราการระบายน้ำหลังการพัฒนาเปลี่ยนแปลงไปจากอัตราการระบายน้ำก่อนการพัฒนาโครงการ ในการระบายน้ำออกนอกพื้นที่โครงการและจะใช้ท่อขนาดเส้นผ่าศูนย์กลางขนาด 6 นิ้ว ในการควบคุมการระบายน้ำริมถนนสุขุมวิทซึ่งจะทำให้อัตราการระบายน้ำออกหลังการพัฒนาบริเวณดังกล่าวเท่านั้นอัตราการระบายน้ำก่อนการพัฒนา

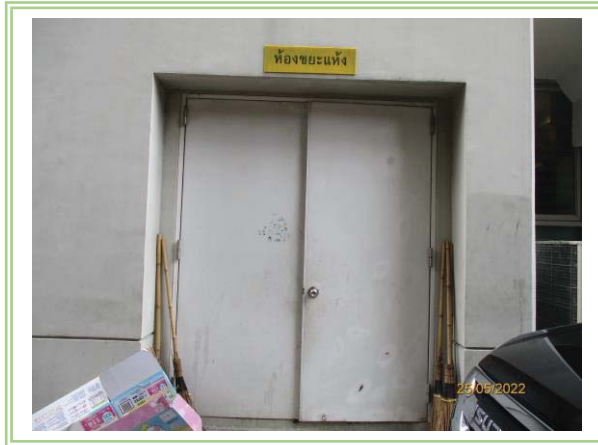
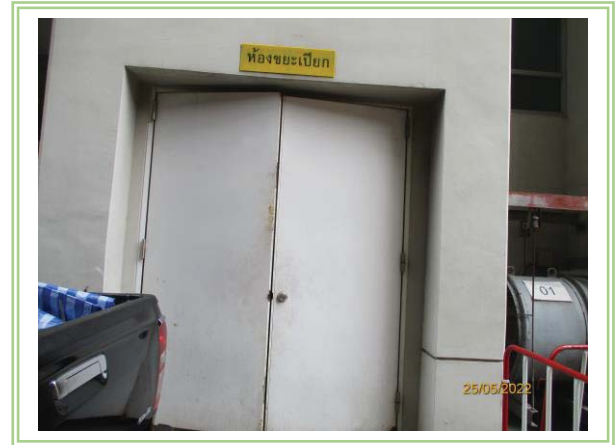
รูปที่ 2.5-6 ห้องพักมูลฝอยรวมบริเวณชั้น 1

โครงการได้จัดเตรียมถังรองรับมูลฝอยวางไว้ในภายในอาคารแต่ละชั้นและโครงการจัดให้มีห้องพักมูลฝอยชั้นละ 1 ห้อง โดยห้องพักมูลฝอยตั้งแต่ชั้นที่ 3 ถึงชั้นที่ 30 ขนาด 1.9 ตารางเมตร ความจุประมาณ 3.8 ลูกบาศก์เมตร และห้องพักมูลฝอยตั้งแต่ชั้นที่ 31 ถึงชั้นที่ 35 ขนาด 1.6 ตารางเมตร ความจุประมาณ 3.2 ลูกบาศก์เมตร โดยภายในห้องพักมูลฝอยมีถังรองรับมูลฝอยเปียก ถังรองรับมูลฝอยแห้ง และถังรองรับอันตรายหรือมูลฝอยมีพิษ ห้องพักมูลฝอยดังกล่าวมีประตูปิดมิดชิด อยู่บริเวณโถงบันไดสำหรับบริเวณชั้นใต้ดินและชั้นที่ 2 ถึงชั้นที่ 5 ซึ่งเป็นบริเวณที่จอดรถ ทางโครงการได้จัดเตรียมให้มีถังรองรับมูลฝอยขนาด 50 ลิตร จำนวน 2 ถัง บริเวณโถงลิฟต์เพื่อรองรับมูลฝอยในแต่ละชั้น แสดงดังรูปที่ 2.5-6 และรูปที่ 2.5-7

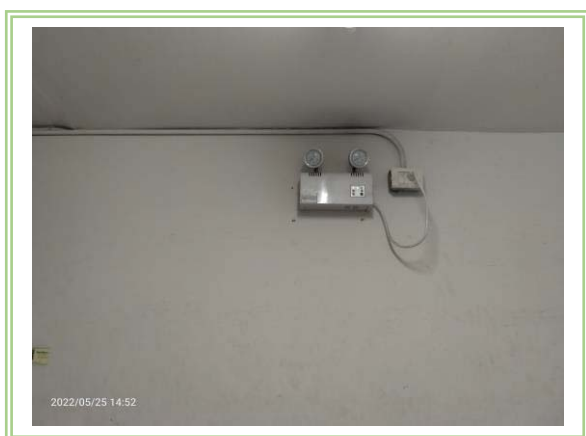
รูปที่ 2.5-9 ระบบไฟฟ้าฉุกเฉิน

ในกรณีที่การไฟฟ้านครหลวงไม่สามารถให้บริการได้ ทางโครงการได้จัดให้มีไฟฟ้าฉุกเฉิน (Emergency Light) ภายในอาคารโครงการแสดงดังรูปที่ 2.5-9 สำหรับระบบไฟฟ้าฉุกเฉินของโครงการใช้เครื่องกำเนิดไฟฟ้า (Generator) จำนวน 1 ชุด ใช้น้ำมันดีเซลเป็นเชื้อเพลิง ปริมาณน้ำมันที่ใช้ในการเดินเครื่องยนต์ 200 ลิตรต่อชั่วโมง สามารถจ่ายไฟฟ้าสำรองได้นาน 8 ชั่วโมง แสดงดังรูปที่ 2.5-10 โดยโครงการได้จัดเตรียมระบบไฟฟ้าฉุกเฉินเพื่อใช้สำหรับอุปกรณ์และระบบต่างๆ สำหรับอาคารโครงการ ดังนี้

- (ก) ระบบไฟฟ้าแสงสว่าง
- (ข) ระบบสื่อสารและรักษาความปลอดภัย
- (ค) ระบบลิฟต์
- (ง) ระบบน้ำใช้
- (จ) ระบบป้องกันอัคคีภัย

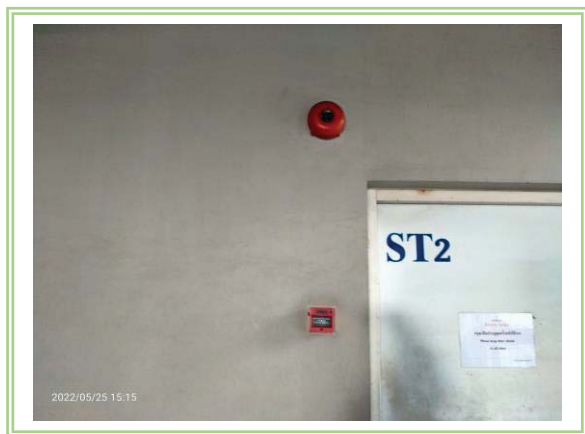
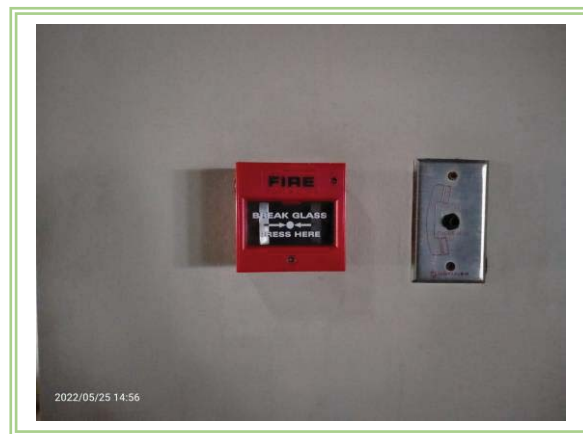
รูปที่ 2.5-11 ระบบสัญญาณเตือนอัคคีภัย

เครื่องตรวจจับความร้อนมีวิธีการทำงาน คือ เครื่องจะทำงานเมื่อมีอัตราการเพิ่มของอุณหภูมิเกินอัตราปกติที่ตั้งไว้ ทางโครงการทำการติดตั้งไว้บริเวณชั้นจอดรถ ทางเดินและโถงลิฟต์

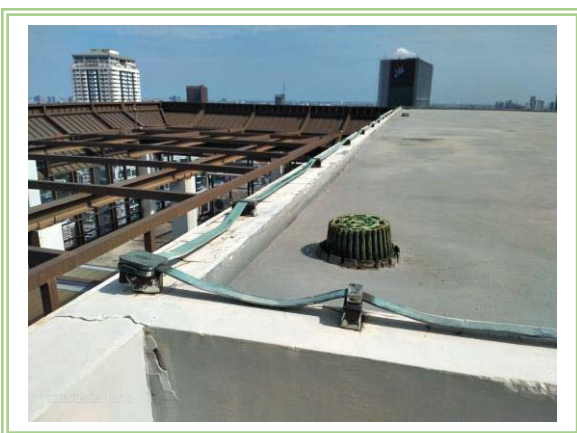
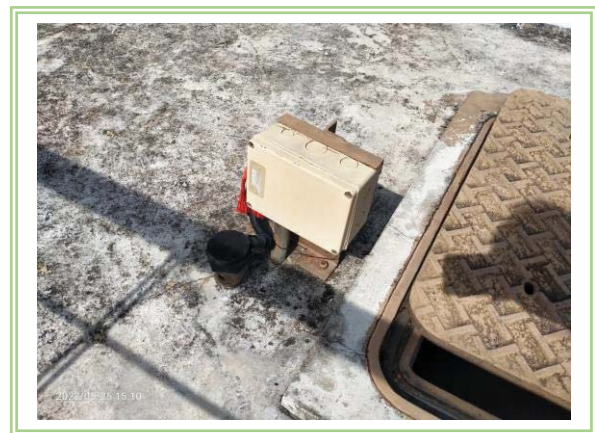
รูปที่ 2.5-15 ระบบป้องกันอันตรายจากฟ้าผ่า

- (1) เสาล่อฟ้า (Air Terminal) เป็นแท่งทองแดงปลายแหลมติดตั้งบนเสาสูงเหนือดาดฟ้าและหลังคาอาคาร
- (2) สายล่อฟ้าเป็นสายทองแดงเปลือยขนาด 70 ตารางมิลลิเมตร ทำหน้าที่รับประจุจากอากาศเพื่อถ่ายลงสู่ดิน
- (3) สายนำลงดิน (Down Conduct) ทำด้วยสายทองแดงเปลือย ผึงในเสาคอนกรีต เพื่อเป็นทางผ่านของประจุจากเสาล่อฟ้าลงสู่ดิน

- (4) ระบบดิน (Earthing System) เป็น Bare Copper Wire และค่าความต้านทานของดินมีค่าไม่เกิน 5 โอห์ม

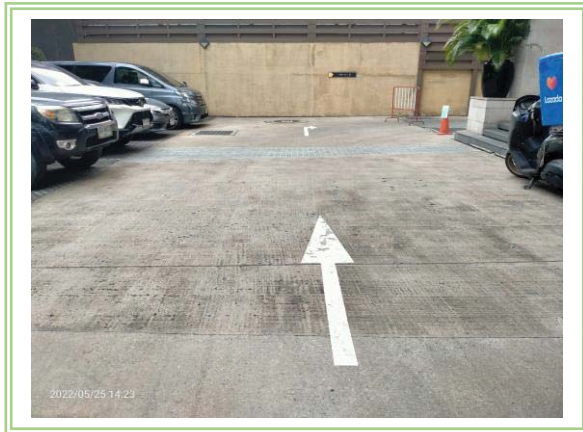
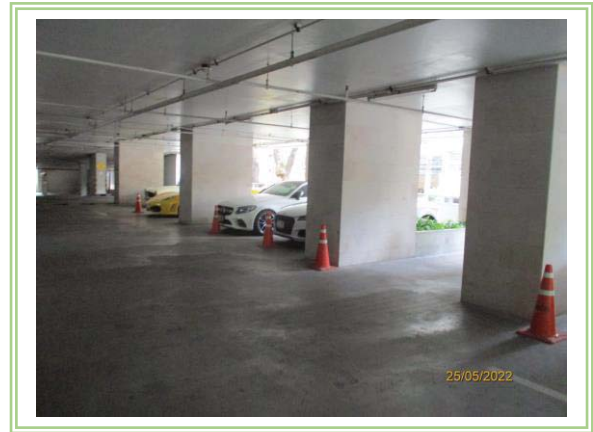
รูปที่ 2.5-16 บริเวณการจราจรและพื้นที่จอดรถภายในโครงการ

สำหรับทางเข้า-ออกภายในโครงการนั้นจะเชื่อมต่อกับถนนสุขุมวิทและถนนสุขุมวิท 41 และโครงการได้คำนึงถึงความสัมพันธ์ระหว่างการจราจรในโครงการกับทิศทางการเดินรถของถนนสาธารณะโดยรอบจึงกำหนดทางเข้า-ออกโครงการ 2 แห่ง โดยการจราจรภายในโครงการกำหนดให้เดินรถได้ทั้งสองทิศทางและทิศทางเดียวและจะมีลูกศรแสดงทิศทางการจราจรพร้อมป้ายสัญลักษณ์จราจรอย่างชัดเจนพร้อมพนักงานรักษาความปลอดภัยอำนวยความสะดวกบริเวณทางเข้า-ออกตลอด 24 ชั่วโมง ส่วนที่จอดรถยนต์ภายในโครงการได้จัดเตรียมไว้อย่างเพียงพอตามข้อบัญญัติกรุงเทพมหานคร เรื่อง ควบคุมอาคาร พ.ศ.2534 ซึ่งโครงการจัดเตรียมที่จอดรถสำหรับอาคารโครงการ จำนวน 261 คัน แสดงดังรูปที่ 2.5-16

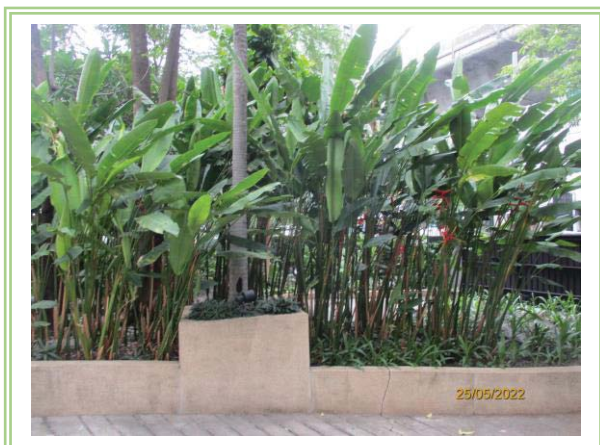
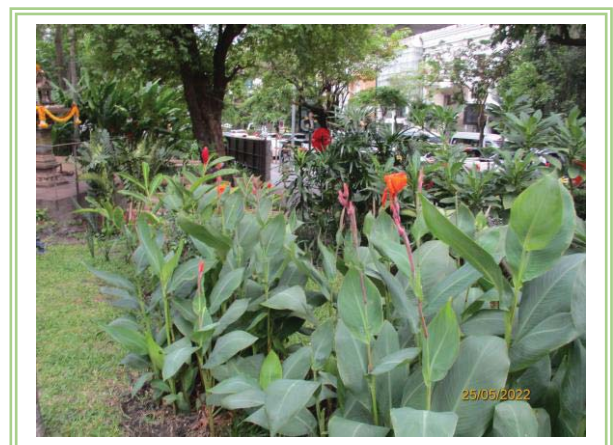
รูปที่ 2.6-1 พื้นที่สีเขียวภายในโครงการ

โครงการกำหนดให้มีพื้นที่สีเขียวภายนอกอาคารบริเวณแนวเขตที่ดินด้านหน้าและด้านข้างอาคารโครงการ ซึ่งนำมาคิดอัตราส่วนพื้นที่สีเขียวต่อพื้นที่โครงการรวมพื้นที่สีเขียวทั้งสิ้น 609 ตารางเมตร หรือร้อยละ 15.44 ของพื้นที่โครงการ เพื่อเป็นการช่วยรักษาสภาพแวดล้อมโดยรอบและสร้างทัศนียภาพที่ดีต่อโครงการและสิ่งแวดล้อมข้างเคียง โดยพันธุ์ไม้ที่โครงการเลือกปลูกบริเวณโดยรอบอาคาร โครงการเลือกพันธุ์ไม้ยืนต้นได้แก่ ต้นหูกระจง ต้นจามจุรี ต้นपीป และต้นปาล์ม บัตติโคต และปลูกหญ้าขนาดเล็ก ทั้งนี้ โครงการยังกำหนดให้มีพื้นที่สีเขียวภายในอาคารโครงการ ได้แก่ บริเวณพื้นที่จอดรถตั้งแต่ชั้นใต้ดินถึงชั้นที่ 5 และบริเวณชั้นที่ 6 ของอาคาร ซึ่งเป็นส่วนสันทนาการ สำหรับพันธุ์ไม้ที่โครงการเลือกปลูกบริเวณชั้นใต้ดินถึงชั้นที่ 5 ได้แก่ ไม้กระถาง ส่วนบริเวณชั้นที่ 6 ได้แก่ ต้นหูกระจง ต้นपीป และหญ้านวลน้อย แสดงดังรูปที่ 2.6-1

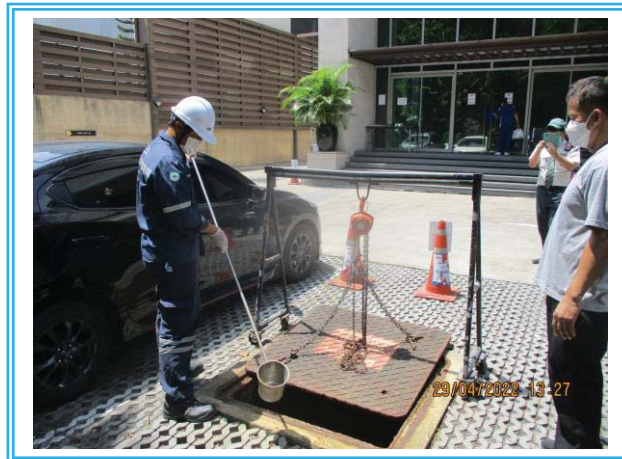
รูปที่ 4.3-10 รูปแสดงการเก็บตัวอย่างเพื่อวิเคราะห์คุณภาพน้ำทิ้งจากระบบบำบัดน้ำเสีย
เก็บตัวอย่างในวันที่ 29 เมษายน 2565

ก่อนเข้าระบบบำบัดน้ำเสีย

หลังผ่านระบบบำบัดน้ำเสีย
