รายงานผลการปฏิบัติตาม  
มาตรการป้องกันและแก้ไขผลกระทบสิ่งแวดล้อม  
และมาตรการติดตามตรวจสอบผลกระทบสิ่งแวดล้อม

โครงการ โรงพยาบาลวัฒนแพทย์ ตรัง  
(อาคารอุบัติเหตุฉุกเฉินและศัลยกรรม)  
ถนนเพลินพิทักษ์ ตำบลทับเที่ยง อำเภอเมืองตรัง จังหวัดตรัง  
ประจำเดือนมกราคม-มิถุนายน 2565

หนังสือรับรองการจัดทำรายงานผลการปฏิบัติตามมาตรการป้องกันและแก้ไขผลกระทบสิ่งแวดล้อม  
และมาตรการติดตามตรวจสอบผลกระทบสิ่งแวดล้อม (ระยะก่อสร้าง)  
โครงการโรงพยาบาลวัฒนแพทย์ ตรัง (อาคารอุบัติเหตุฉุกเฉินและศัลยกรรม)

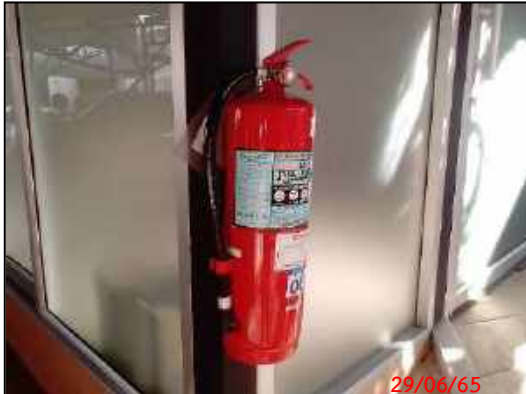
รูปที่ 2.2-1 ถังดับเพลิงภายในบริเวณโครงการ

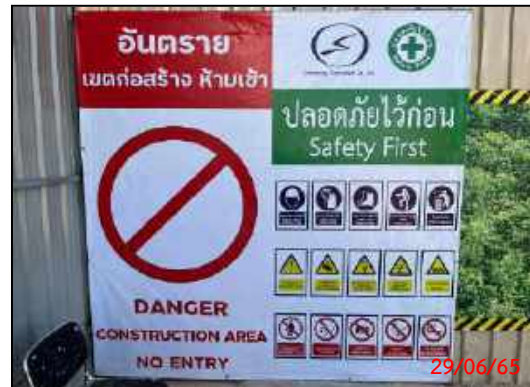
รูปที่ 2.2-2 ป้ายเตือนความปลอดภัย

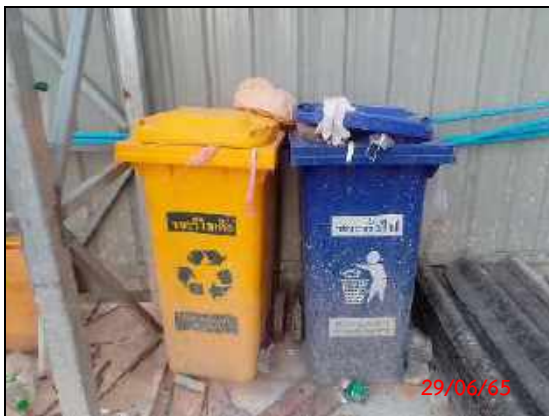
รูปที่ 2.2-3 จุดทิ้งขยะ

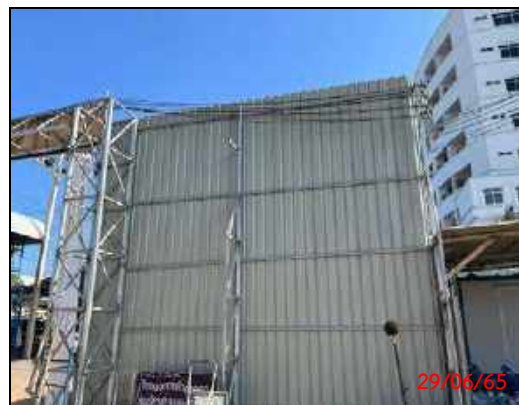
รูปที่ 2.2-4 รั้วกันบริเวณพื้นที่ก่อสร้าง

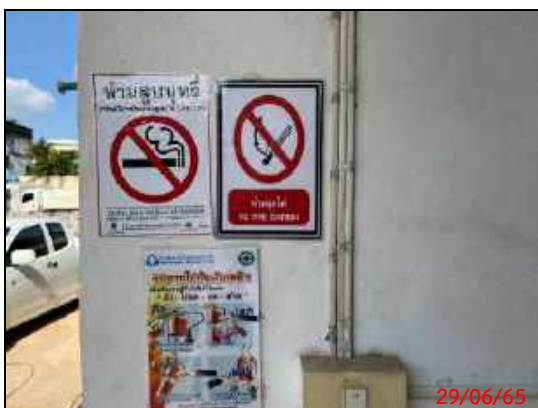
รูปที่ 2.2-5 ป้ายห้ามสูบบุหรี่ในพื้นที่โครงการ

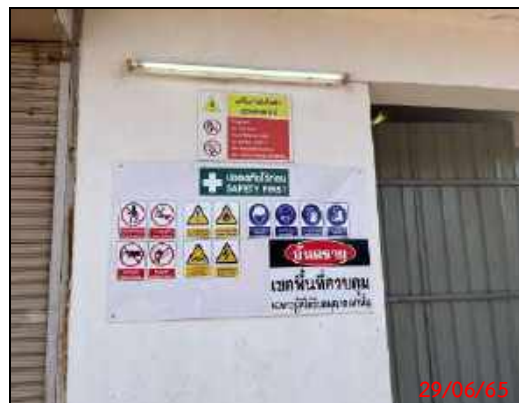
รูปที่ 2.2-6 ป้ายเขตพื้นที่ควบคุม

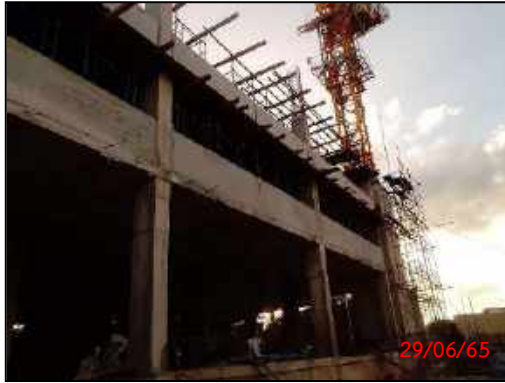
รูปที่ 2.2-7 สภาพพื้นที่โครงการ

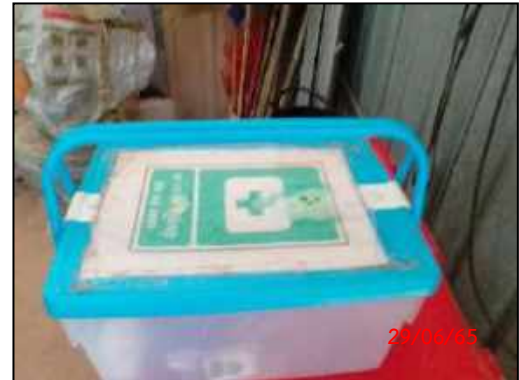
รูปที่ 2.2-8 เครื่องมือปฐมพยาบาลเบื้องต้น

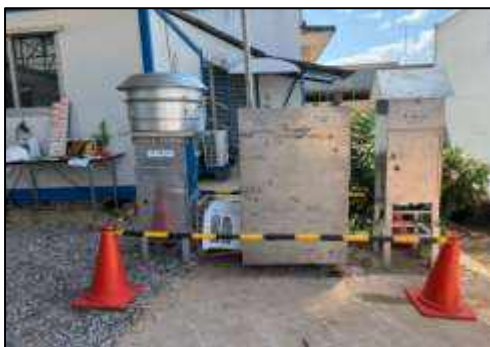
รูปที่ 3.2-2 จุดตรวจวัดคุณภาพอากาศในบรรยากาศโดยทั่วไป  
ของบริเวณภายในพื้นที่โครงการ ประจำเดือนมกราคม 2565  
ที่มา : บริษัท กรีน เอ็นไว เอ็นจิเนียริง จำกัด, 2565

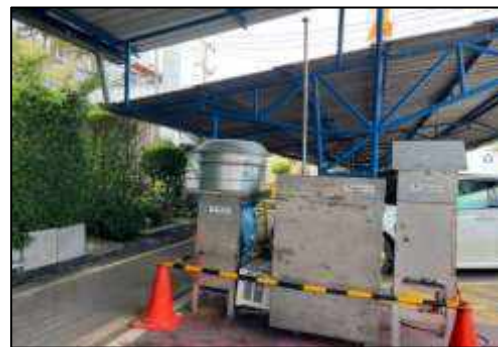
รูปที่ 3.2-3 จุดตรวจวัดคุณภาพอากาศในบรรยากาศ  
โดยทั่วไป ของบริเวณภายในโรงพยาบาลวัฒนแพทย์ ตรัง  
ประจำเดือนมกราคม 2565  
ที่มา : บริษัท กรีน เอ็นไว เอ็นจิเนียริง จำกัด, 2565

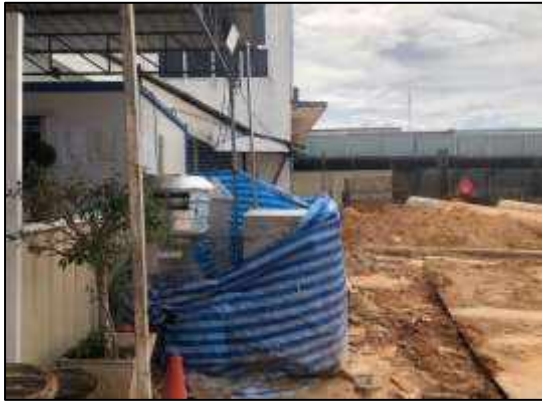
รูปที่ 3.2-4 จุดตรวจวัดคุณภาพอากาศในบรรยากาศโดยทั่วไป  
ของบริเวณภายในพื้นที่โครงการ ประจำเดือนกุมภาพันธ์ 2565  
ที่มา : บริษัท กรีน เอ็นไว เอ็นจิเนียริง จำกัด, 2565

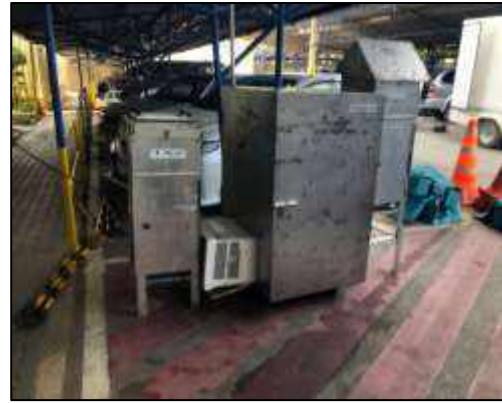
รูปที่ 3.2-5 จุดตรวจวัดคุณภาพอากาศในบรรยากาศ  
โดยทั่วไป ของบริเวณภายในโรงพยาบาลวัฒนแพทย์ ตรัง  
ประจำเดือนมิถุนายน 2565  
ที่มา : บริษัท กรีน เอ็นไว เอ็นจิเนียริง จำกัด, 2565

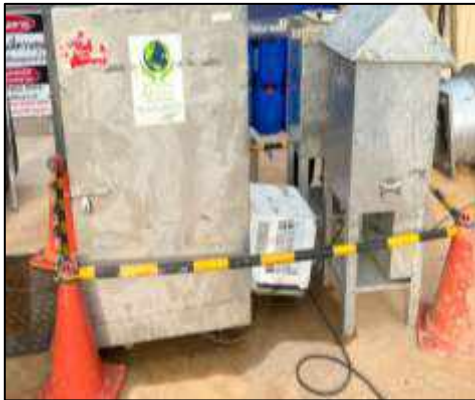
รูปที่ 3.2-6 จุดตรวจวัดคุณภาพอากาศในบรรยากาศโดยทั่วไป  
ของบริเวณภายในพื้นที่โครงการ ประจำเดือนมีนาคม 2565  
ที่มา : บริษัท กรีน เอ็นไว เอ็นจิเนียริง จำกัด, 2565

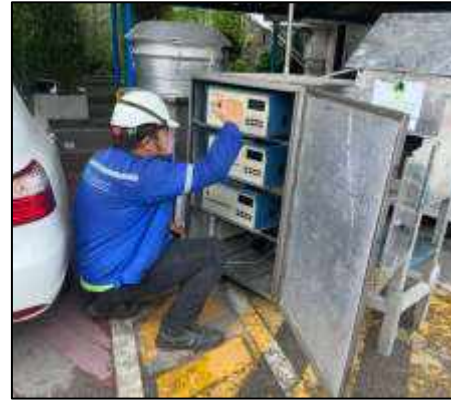
รูปที่ 3.2-7 จุดตรวจวัดคุณภาพอากาศในบรรยากาศ  
โดยทั่วไป ของบริเวณภายในโรงพยาบาลวัฒนแพทย์ ตรัง  
ประจำเดือนมีนาคม 2565  
ที่มา : บริษัท กรีน เอ็นไว เอ็นจิเนียริง จำกัด, 2565

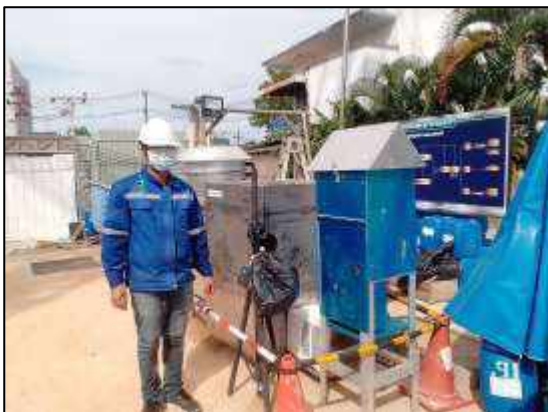
รูปที่ 3.2-8 จุดตรวจวัดคุณภาพอากาศในบรรยากาศโดยทั่วไป  
ของบริเวณภายในพื้นที่โครงการ ประจำเดือนเมษายน 2565  
ที่มา : บริษัท กรีน เอ็นไว เอ็นจิเนียริง จำกัด, 2565

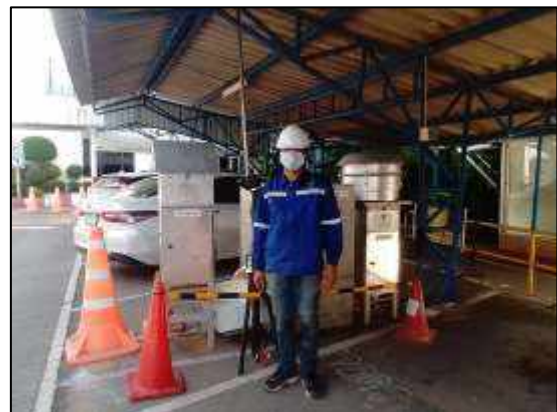
รูปที่ 3.2-9 จุดตรวจวัดคุณภาพอากาศในบรรยากาศ  
โดยทั่วไป ของบริเวณภายในโรงพยาบาลวัฒนแพทย์ ตรัง  
ประจำเดือนเมษายน 2565  
ที่มา : บริษัท กรีน เอ็นไว เอ็นจิเนียริง จำกัด, 2565

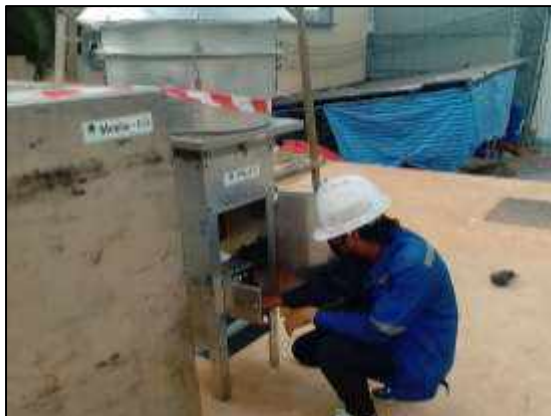
รูปที่ 3.2-10 จุดตรวจวัดคุณภาพอากาศในบรรยากาศ  
โดยทั่วไป ของบริเวณภายในพื้นที่โครงการ ประจำเดือน  
พฤษภาคม 2565

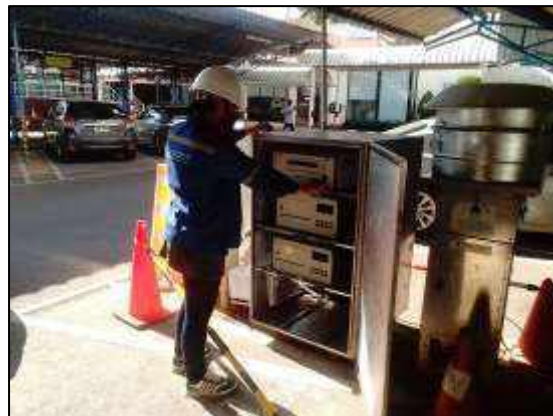
รูปที่ 3.2-11 จุดตรวจวัดคุณภาพอากาศในบรรยากาศ  
โดยทั่วไป ของบริเวณภายในโรงพยาบาลวัฒนแพทย์ ตรัง  
ประจำเดือนพฤษภาคม 2565

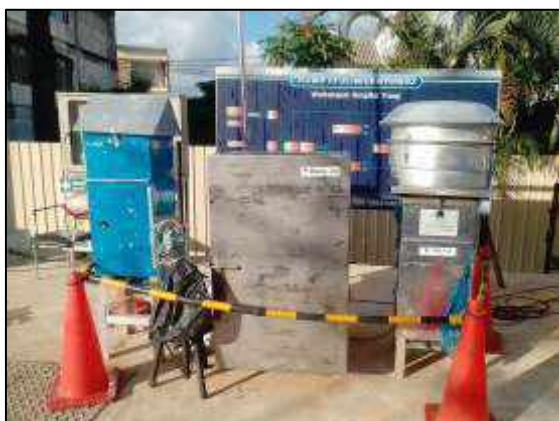
รูปที่ 3.2-12 จุดตรวจวัดคุณภาพอากาศในบรรยากาศ  
โดยทั่วไป ของบริเวณภายในพื้นที่โครงการ ประจำเดือน  
มิถุนายน 2565

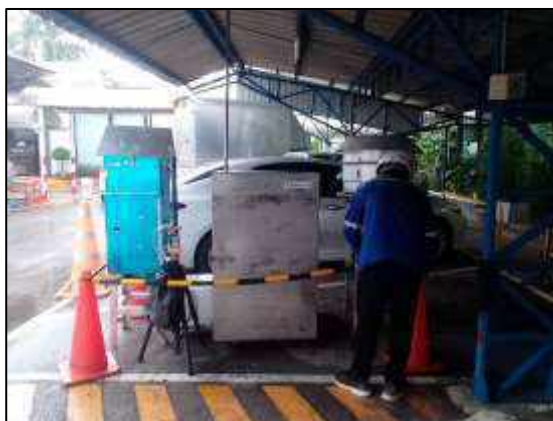
รูปที่ 3.2-13 จุดตรวจวัดคุณภาพอากาศในบรรยากาศ  
โดยทั่วไป ของบริเวณภายในโรงพยาบาลวัฒนแพทย์ ตรัง  
ประจำเดือนมิถุนายน 2565

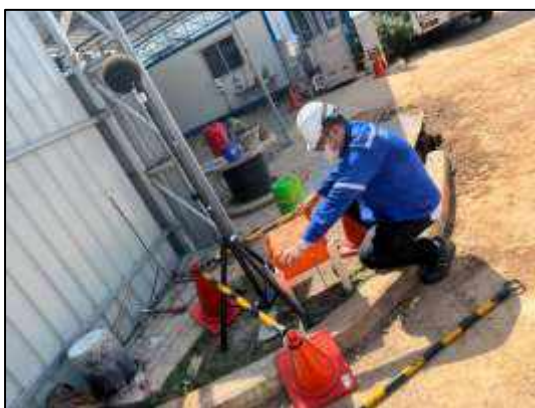
รูปที่ 3.3-2 จุดตรวจวัดระดับเสียงทั่วไป ของบริเวณภายใน  
พื้นที่โครงการ ประจำเดือนมกราคม 2565

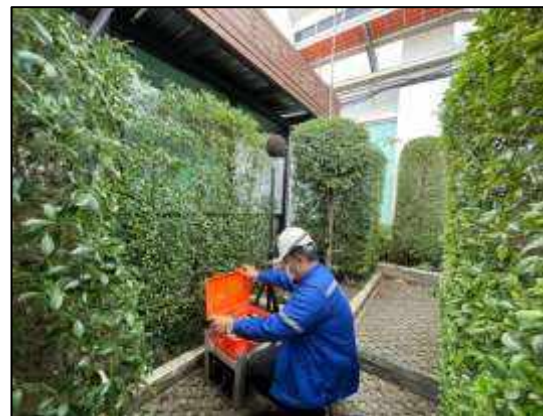
รูปที่ 3.3-3 จุดตรวจวัดระดับเสียงทั่วไป ของบริเวณภายใน  
ในโรงพยาบาลวัฒนแพทย์ ตรัง ประจำเดือนมกราคม 2565

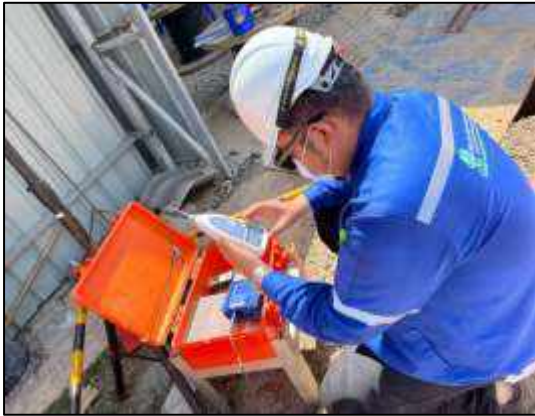
รูปที่ 3.3-4 จุดตรวจวัดระดับเสียงทั่วไป ของบริเวณภายใน  
พื้นที่โครงการ ประจำเดือนกุมภาพันธ์ 2565  
ที่มา : บริษัท กรีน เอ็นไว เอ็นจิเนียริง จำกัด, 2565

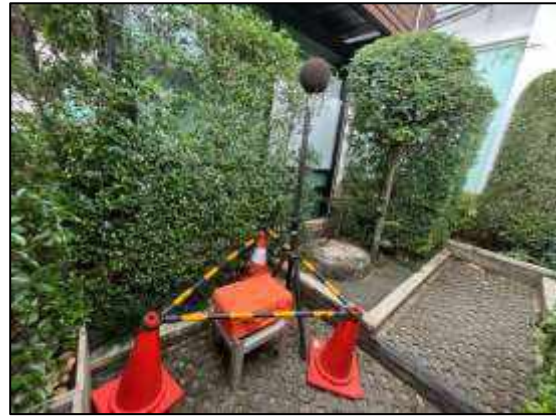
รูปที่ 3.3-5 จุดตรวจวัดระดับเสียงทั่วไป ของบริเวณภายใน  
ในโรงพยาบาลวัฒนแพทย์ ตรัง ประจำเดือนกุมภาพันธ์ 2565  
ที่มา : บริษัท กรีน เอ็นไว เอ็นจิเนียริง จำกัด, 2565

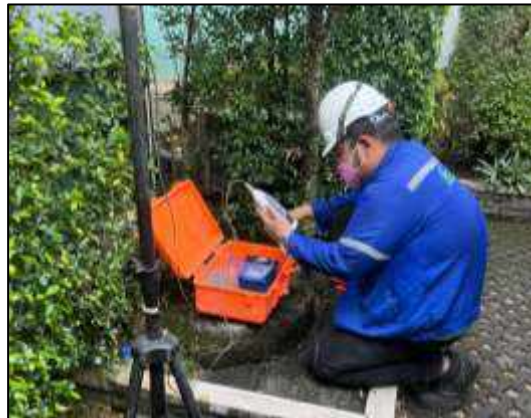
รูปที่ 3.3-6 จุดตรวจวัดระดับเสียงทั่วไป ของบริเวณภายใน  
ในโรงพยาบาลวัฒนแพทย์ ตรัง ประจำเดือนมีนาคม 2565  
ที่มา : บริษัท กรีน เอ็นไว เอ็นจิเนียริง จำกัด, 2565

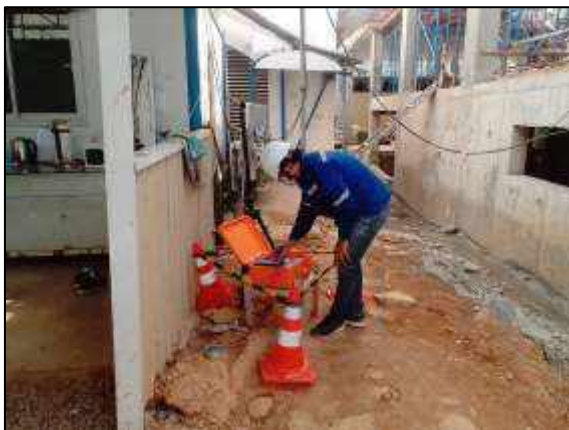
รูปที่ 3.3-7 จุดตรวจวัดระดับเสียงทั่วไป ของบริเวณภายใน  
พื้นที่โครงการ ประจำเดือนเมษายน 2565  
ที่มา : บริษัท กรีน เอ็นไว เอ็นจิเนียริง จำกัด, 2565

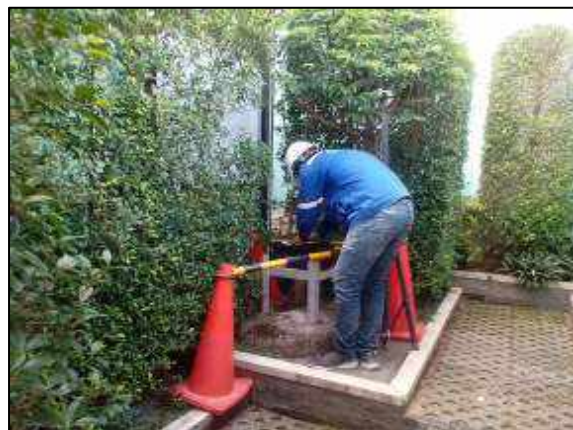
รูปที่ 3.3-8 จุดตรวจวัดระดับเสียงทั่วไป ของบริเวณภายใน  
ในโรงพยาบาลวัฒนแพทย์ ตรัง ประจำเดือนเมษายน 2565  
ที่มา : บริษัท กรีน เอ็นไว เอ็นจิเนียริง จำกัด, 2565

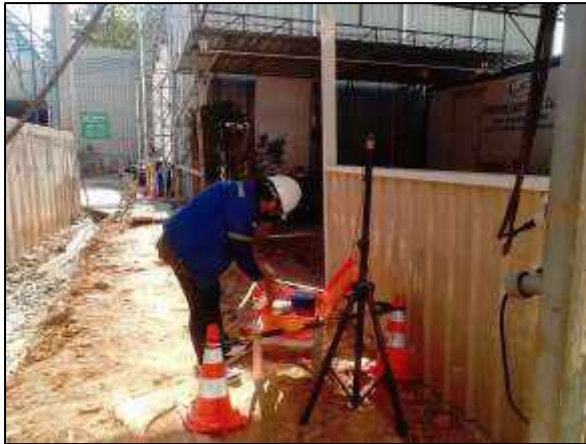
รูปที่ 3.3-9 จุดตรวจวัดระดับเสียงทั่วไป ของบริเวณภายใน  
พื้นที่โครงการ ประจำเดือนพฤษภาคม 2565  
ที่มา : บริษัท กรีน เอ็นไว เอ็นจิเนียริง จำกัด, 2565

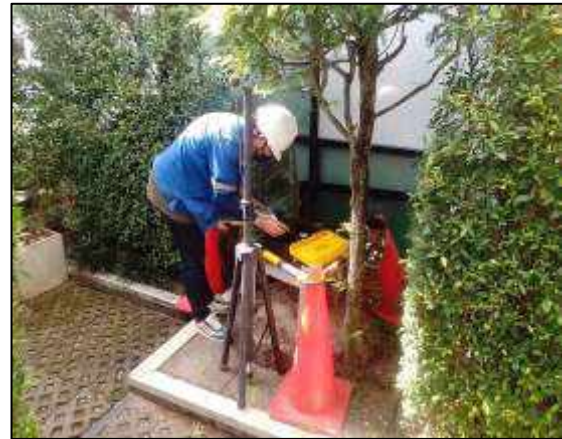
รูปที่ 3.3-10 จุดตรวจวัดระดับเสียงทั่วไป ของบริเวณภายใน  
โรงพยาบาลวัฒนแพทย์ ตรัง ประจำเดือนพฤษภาคม 2565  
ที่มา : บริษัท กรีน เอ็นไว เอ็นจิเนียริง จำกัด, 2565

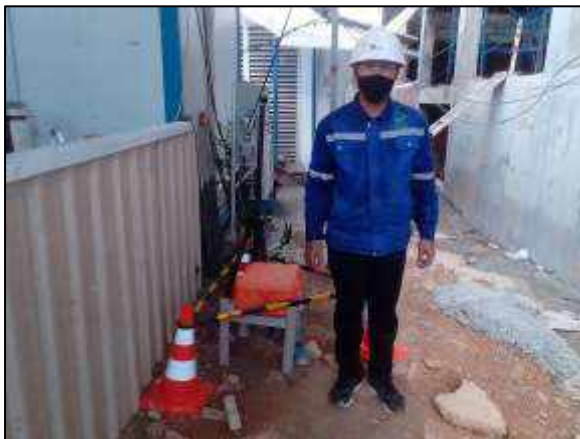
รูปที่ 3.3-11 จุดตรวจวัดระดับเสียงทั่วไป ของบริเวณภายใน  
พื้นที่โครงการ ประจำเดือนมิถุนายน 2565  
ที่มา : บริษัท กรีน เอ็นไว เอ็นจิเนียริง จำกัด, 2565

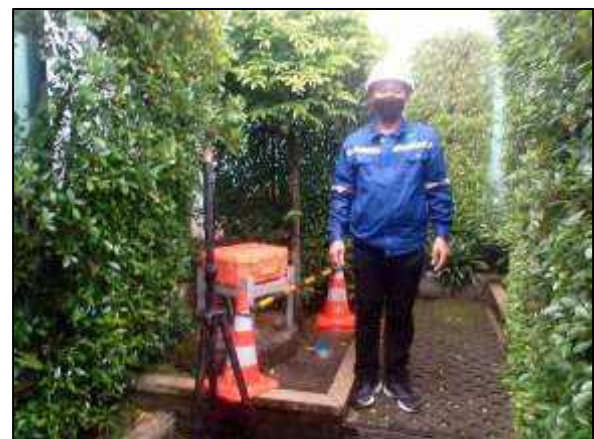
รูปที่ 3.3-12 จุดตรวจวัดระดับเสียงทั่วไป ของบริเวณภายใน  
โรงพยาบาลวัฒนแพทย์ ตรัง ประจำเดือนมิถุนายน 2565  
ที่มา : บริษัท กรีน เอ็นไว เอ็นจิเนียริง จำกัด, 2565

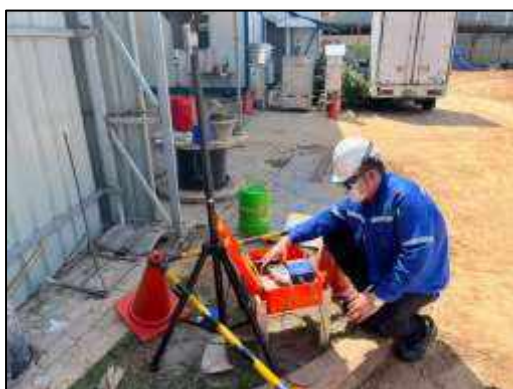
รูปที่ 3.4-2 จุดตรวจวัดระดับความสั่นสะเทือน ของ  
บริเวณภายในพื้นที่โครงการ ประจำเดือนมกราคม 2565  
ที่มา : บริษัท กรีน เอ็นไว เอ็นจิเนียริง จำกัด, 2565

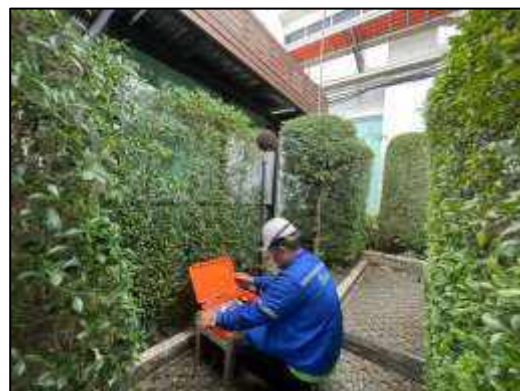
รูปที่ 3.4-3 จุดตรวจวัดระดับความสั่นสะเทือน ของ  
บริเวณภายในโรงพยาบาลวัฒนแพทย์ ตรัง ประจำเดือนมกราคม 2565  
ที่มา : บริษัท กรีน เอ็นไว เอ็นจิเนียริง จำกัด, 2565

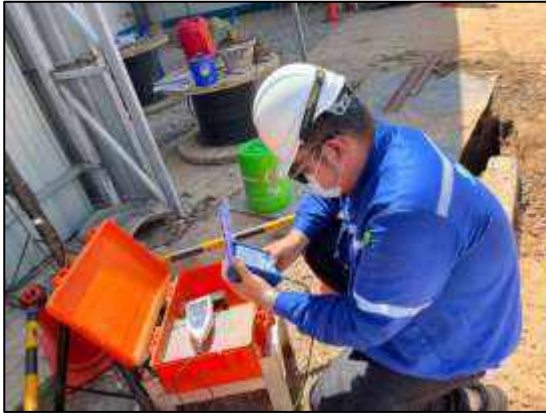
รูปที่ 3.4-4 จุดตรวจวัดระดับความสั่นสะเทือน ของ  
บริเวณภายในพื้นที่โครงการ ประจำเดือนกุมภาพันธ์ 2565  
ที่มา : บริษัท กรีน เอ็นไว เอ็นจิเนียริง จำกัด, 2565

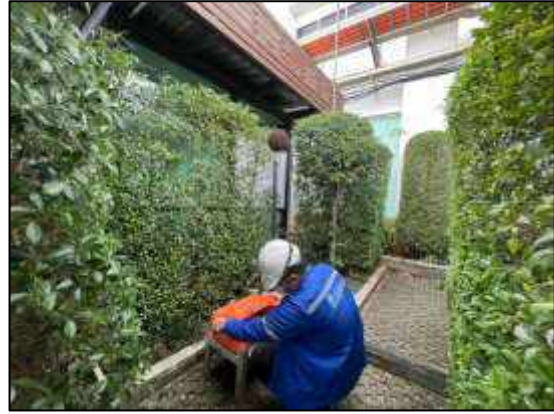
รูปที่ 3.4-5 จุดตรวจวัดระดับความสั่นสะเทือน ของ  
บริเวณภายในโรงพยาบาลวัฒนแพทย์ ตรัง ประจำเดือนกุมภาพันธ์ 2565  
ที่มา : บริษัท กรีน เอ็นไว เอ็นจิเนียริง จำกัด, 2565

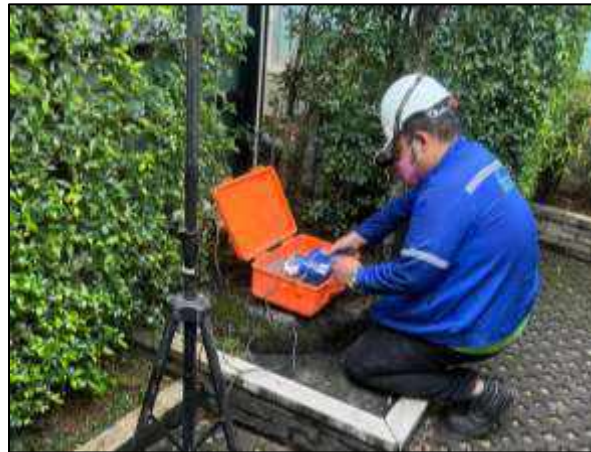
รูปที่ 3.4-6 จุดตรวจวัดระดับความสั่นสะเทือน ของ  
บริเวณภายในโรงพยาบาลวัฒนแพทย์ ตรัง ประจำเดือนมีนาคม 2565  
ที่มา : บริษัท กรีน เอ็นไว เอ็นจิเนียริง จำกัด, 2565

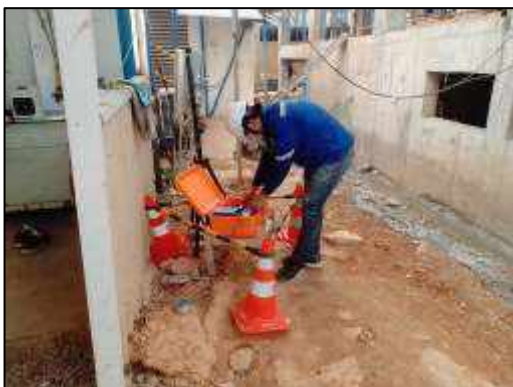
รูปที่ 3.4-7 จุดตรวจวัดระดับความสั่นสะเทือน ของ  
บริเวณภายในพื้นที่โครงการ ประจำเดือนเมษายน 2565  
ที่มา : บริษัท กรีน เอ็นไว เอ็นจิเนียริง จำกัด, 2565

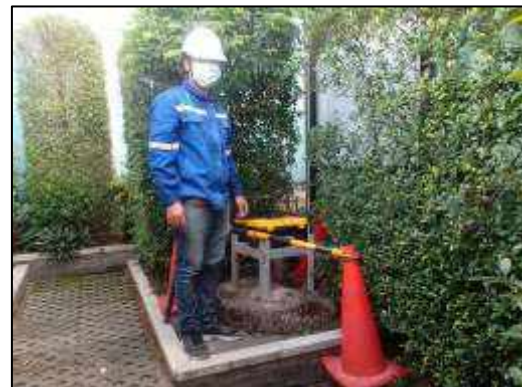
รูปที่ 3.4-8 จุดตรวจวัดระดับความสั่นสะเทือน ของ  
บริเวณภายในโรงพยาบาลวัฒนแพทย์ ตรัง ประจำเดือนเมษายน 2565  
ที่มา : บริษัท กรีน เอ็นไว เอ็นจิเนียริง จำกัด, 2565

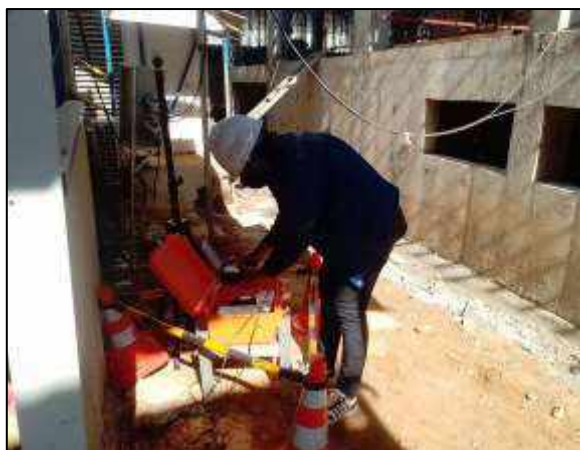
รูปที่ 3.4-9 จุดตรวจวัดระดับความสั่นสะเทือน ของ  
บริเวณภายในพื้นที่โครงการ ประจำเดือนพฤษภาคม 2565  
ที่มา : บริษัท กรีน เอ็นไว เอ็นจิเนียริง จำกัด, 2565

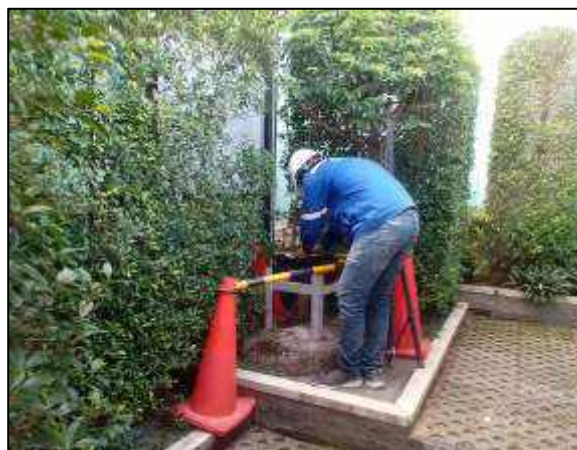
รูปที่ 3.4-10 จุดตรวจวัดระดับความสั่นสะเทือน ของ  
บริเวณภายในโรงพยาบาลวัฒนแพทย์ ตรัง ประจำเดือนพฤษภาคม 2565  
ที่มา : บริษัท กรีน เอ็นไว เอ็นจิเนียริง จำกัด, 2565

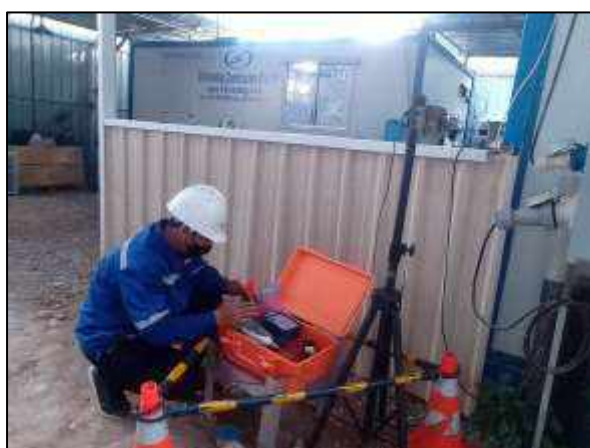
รูปที่ 3.4-11 จุดตรวจวัดระดับความสั่นสะเทือน ของ  
บริเวณภายในพื้นที่โครงการ ประจำเดือนมิถุนายน 2565  
ที่มา : บริษัท กรีน เอ็นไว เอ็นจิเนียริง จำกัด, 2565

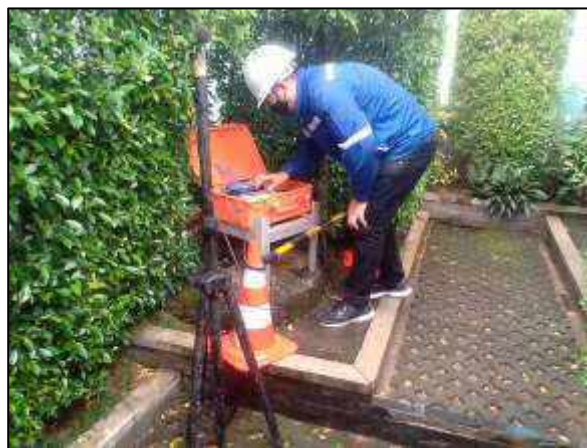
รูปที่ 3.4-12 จุดตรวจวัดระดับความสั่นสะเทือน ของ  
บริเวณภายในโรงพยาบาลวัฒนแพทย์ ตรัง ประจำเดือนมิถุนายน 2565  
ที่มา : บริษัท กรีน เอ็นไว เอ็นจิเนียริง จำกัด, 2565

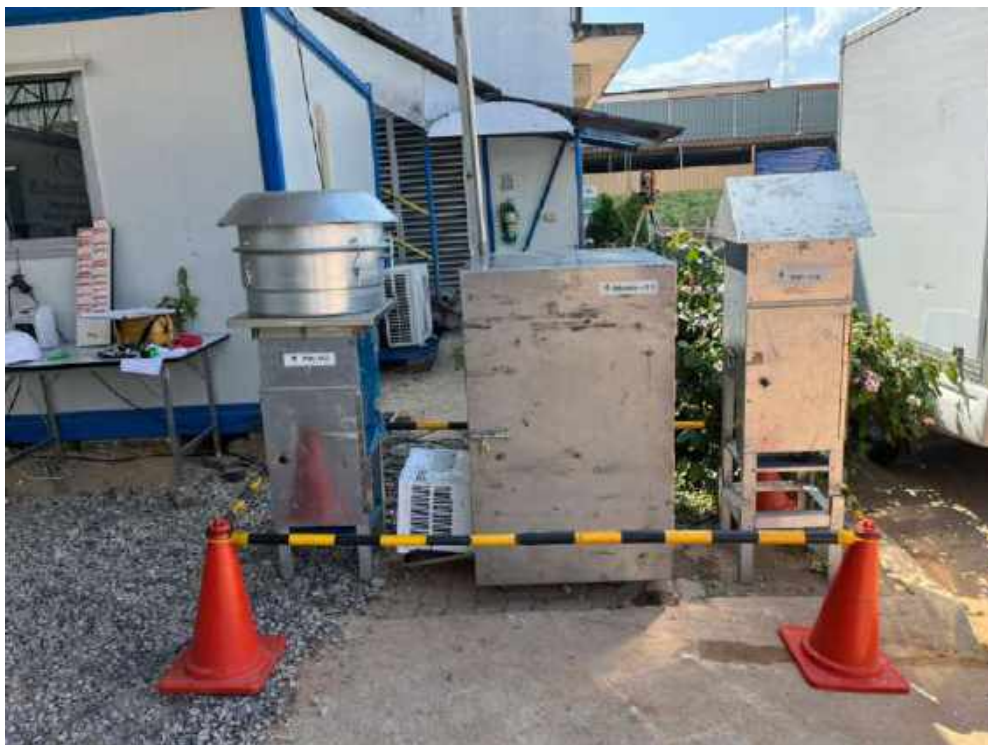
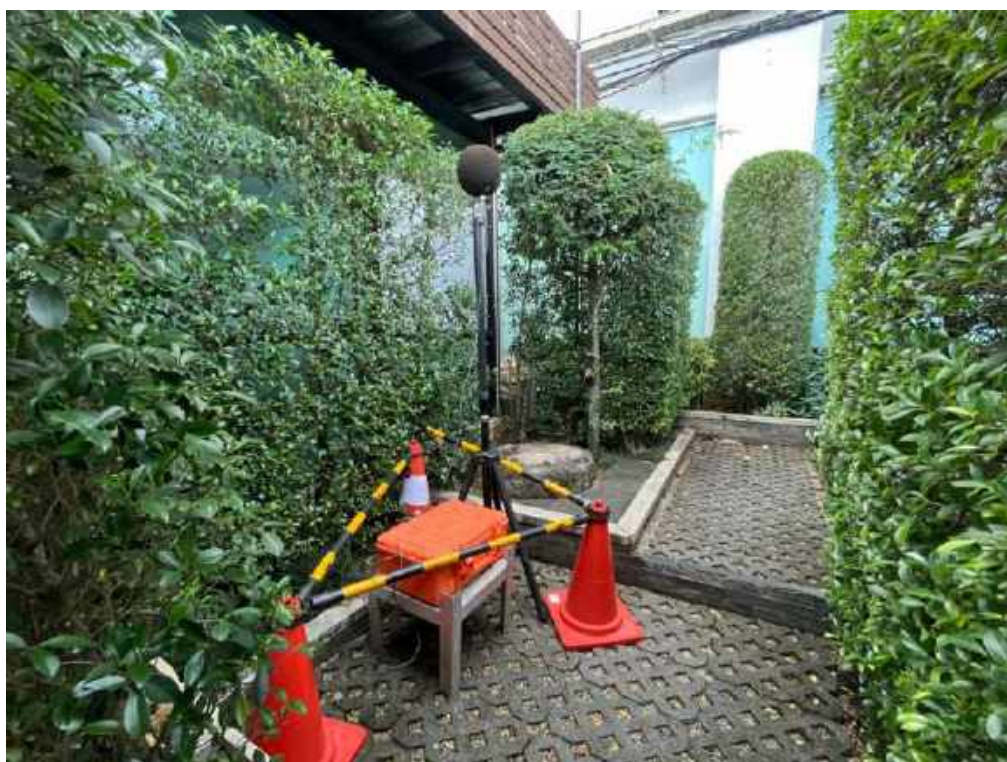
อุปกรณ์เครื่องมือที่ใช้ในการตรวจวัดคุณภาพอากาศ

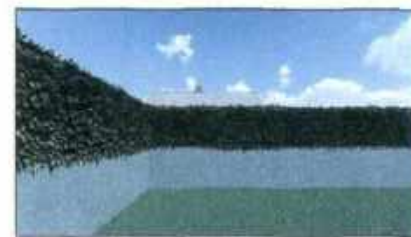
รูปที่ 17 ผังแสดงแนวรั้วโครงการ
