การติดตามตรวจสอบการปฏิบัติตามมาตรการป้องกัน
และแก้ไขผลกระทบสิ่งแวดล้อม

การติดตามตรวจสอบการปฏิบัติตามมาตรการป้องกันและแก้ไขผลกระทบสิ่งแวดล้อม โครงการผลิตไอน้ำและไฟฟ้าร่วมเมืองระยอง โดยใช้ก๊าซธรรมชาติเป็นเชื้อเพลิง ในช่วงเดือนมกราคมถึงมิถุนายน พ.ศ. 2565 ทางบริษัท ไออาร์พีซี คลีน พาวเวอร์ จำกัด ได้มอบหมายให้บริษัท เอส.พี.เอส. คอนสท์ลิงจเซอร์วิส จำกัด เป็นผู้ดำเนินการตรวจสอบการปฏิบัติตามมาตรการฯ ที่กำหนดไว้ในรายงานการวิเคราะห์ผลกระทบสิ่งแวดล้อมที่ได้รับความเห็นชอบจากสำนักงานนโยบายและแผนทรัพยากรธรรมชาติและสิ่งแวดล้อมหนังสือเห็นชอบที่ ทส. 1009.7/1136 ลงวันที่ 26 กันยายน พ.ศ. 2556

ตารางที่ 2.2-1 สรุปผลการปฏิบัติตามมาตรการป้องกันและแก้ไขผลกระทบสิ่งแวดล้อม โครงการผลิตไอน้ำและไฟฟ้าร่วมเมืองระยอง โดยใช้ก๊าซธรรมชาติเป็นเชื้อเพลิง
ของบริษัท ไออาร์พีซี คลีน พาวเวอร์ จำกัด ระหว่างเดือนมกราคมถึงมิถุนายน พ.ศ. 2565

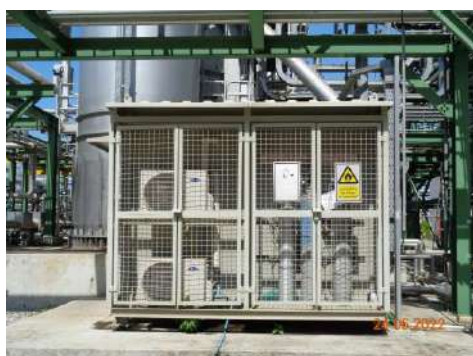
- ติดตั้งระบบตรวจวัดคุณภาพอากาศที่ระบายออกจากปล่อง ระบายด้วยระบบติดตามตรวจวัดมลพิษทางอากาศจากอุตสาหกรรมอย่างต่อเนื่อง (CEMs) โดยวิธีการติดตั้งระบบติดตามตรวจวัดมลพิษทางอากาศจากอุตสาหกรรมอย่างต่อเนื่อง (CEMs) ให้เป็นไปตามวิธี การของ US.EPA สำหรับค่าที่ตรวจวัด ได้แก่ ก๊าซออกไซด์ของไนโตรเจน (NO _x) และก๊าซออกซิเจน (O ₂) โดยรายงานผลเป็นค่าเฉลี่ยราย 1 ชั่วโมง ที่สภาวะแห้ง อุณหภูมิ 25 องศาเซลเซียส ความดัน 1 บรรยากาศ และปริมาตรอากาศส่วนเกินร้อยละ 7	- บริเวณพื้นที่โครงการ	- บริษัทฯ ได้ติดตั้งระบบตรวจวัดคุณภาพอากาศที่ระบายออกจากปล่อง ระบายด้วยระบบติดตามตรวจวัดมลพิษทางอากาศจากอุตสาหกรรมอย่างต่อเนื่อง (CEMs) สำหรับค่าที่ตรวจวัด ได้แก่ ก๊าซออกไซด์ของไนโตรเจน (NO _x) และก๊าซออกซิเจน (O ₂) โดยผลการตรวจวัดจะแสดงผลในที่ห้องควบคุม รวมทั้งได้มีการส่งข้อมูลผ่านระบบ WAN/LAN ไปยังระบบ Environmental Quality Monitoring System ของเขตประกอบการฯ ไออาร์พีซีและส่งต่อข้อมูลเพื่อรายงานไปยังกรมโรงงานอุตสาหกรรม	ไม่พบปัญหา และอุปสรรค	- ภาพที่ 2.2-2 ระบบ CEMs ภายในพื้นที่โครงการ - ภาพที่ 2.2-3 การแสดงผลที่ห้องควบคุม - ภาพที่ 2.2-4 ระบบ EQMS ของเขตประกอบการฯ ไออาร์พีซี - เอกสารแนบที่ 9 ผลการตรวจวัดคุณภาพอากาศจากปล่องอย่างต่อเนื่อง

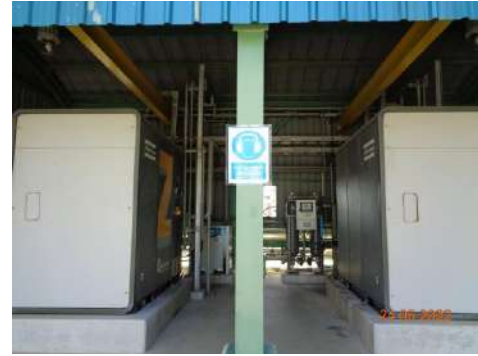
ภาพที่ 2.2-5 ป้ายเตือน/สัญลักษณ์ในบริเวณที่กำหนดให้
ผู้ปฏิบัติงานสวมใส่อุปกรณ์ลดเสียงส่วนบุคคล

3. ระดับเสียง - จัดทำสัญลักษณ์หรือป้ายเตือนในบริเวณที่มีระดับเสียงดังเกิน 85 เดซิเบล(เอ)	- บริเวณพื้นที่โครงการ	- บริษัทฯ ได้จัดทำสัญลักษณ์หรือป้ายเตือนในบริเวณที่มีระดับเสียงดังเกิน 85 เดซิเบล(เอ) โดยบริเวณที่มีป้ายเตือนพนักงานหรือผู้ปฏิบัติงานในพื้นที่ดังกล่าวจะต้องสวมใส่อุปกรณ์ป้องกันเสียงดัง	ไม่พบปัญหา และอุปสรรค	- ภาพที่ 2.2-5 ป้ายเตือน / สัญลักษณ์บริเวณที่กำหนดให้ผู้ปฏิบัติงานสวมใส่อุปกรณ์ลดเสียงส่วนบุคคล

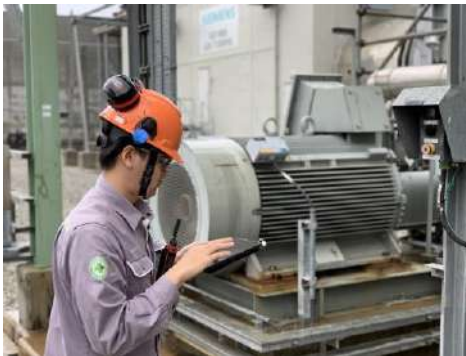
ภาพที่ 2.2-6 พนักงานสวมใส่อุปกรณ์ป้องกัน
อันตรายส่วนบุคคล

- ติดตั้งป้ายเตือนหรือเครื่องหมาย/สัญลักษณ์แสดงบริเวณที่กำหนดให้ผู้ปฏิบัติงานทุกคนต้องสวมใส่อุปกรณ์ลดเสียงส่วนบุคคลให้ชัดเจน	- บริเวณพื้นที่โครงการ	- บริษัทฯ มีการติดตั้งป้ายเตือนหรือเครื่องหมาย/สัญลักษณ์ในบริเวณที่มีเสียงดังอย่างชัดเจน และควบคุมให้ผู้ปฏิบัติงานทุกคนต้องสวมใส่อุปกรณ์ลดเสียงส่วนบุคคลอย่างเคร่งครัด	ไม่พบปัญหา และอุปสรรค	- ภาพที่ 2.2-6 พนักงานสวมใส่ อุปกรณ์ป้องกันอันตรายส่วนบุคคล

- จัดให้มีอุปกรณ์ป้องกันอันตรายส่วนบุคคล เช่น ที่อุดหู และที่ครอบหูสำหรับพนักงานที่ปฏิบัติงานหรือผู้ที่เข้าไปในพื้นที่ที่มีระดับเสียงดังมากกว่า 85 เดซิเบล(เอ) และมีอุปกรณ์ดังกล่าวสำรองไว้อย่างเพียงพอ	- บริเวณพื้นที่โครงการ	- บริษัทฯ ได้จัดเตรียมอุปกรณ์ป้องกันอันตรายส่วนบุคคล เช่น ที่อุดหู และที่ครอบหู สำหรับพนักงานที่ปฏิบัติงานหรือผู้ที่เข้าไปในพื้นที่ที่มีระดับเสียงดังมากกว่า 85 เดซิเบล(เอ) โดยจัดเตรียมอุปกรณ์ดังกล่าวสำรองไว้อย่างเพียงพอ	ไม่พบปัญหา และอุปสรรค	- ภาพที่ 2.2-6 พนักงานสวมใส่ อุปกรณ์ป้องกันอันตรายส่วนบุคคล

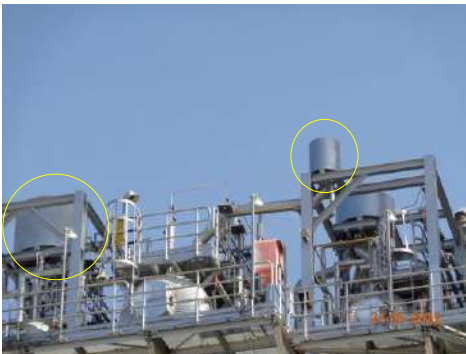
ภาพที่ 2.2-8 อุปกรณ์ลดเสียง (Silencer)

- ติดตั้งอุปกรณ์ลดเสียง (silencer) บริเวณวาล์วที่มีเสียงดัง เช่น วาล์วของท่อระบายไอน้ำ เป็นต้น	- บริเวณพื้นที่โครงการ	- บริษัทฯ ได้ติดตั้งอุปกรณ์ลดเสียง (silencer) บริเวณวาล์วที่มีเสียงดัง เช่น วาล์วของท่อระบายไอน้ำ เป็นต้น เรียบร้อยแล้ว	ไม่พบปัญหา และอุปสรรค	- ภาพที่ 2.2-8 อุปกรณ์ลดเสียง (silencer)

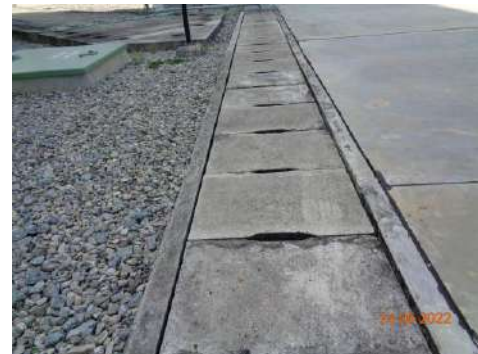
5. ระบบระบายน้ำและป้องกันน้ำท่วม - จัดสร้างระบบรวบรวมน้ำฝนภายในพื้นที่โครงการเชื่อมต่อกับระบบระบายน้ำฝนของเขตประกอบการฯ ไออาร์พีซี	- บริเวณพื้นที่โครงการ	- บริษัทฯ ได้สร้างระบบรวบรวมน้ำฝนภายในพื้นที่โครงการ โดยน้ำฝนปนเปื้อนจะรวบรวมไปยังหน่วยแยกน้ำ-น้ำมัน ก่อนส่งไปยังบ่อรวบรวมน้ำทิ้ง (Retention Pond) ส่วนน้ำฝนที่ไม่ปนเปื้อนรวบรวมสู่บ่อรวบรวมน้ำฝน (Holding Pond) ซึ่งเชื่อมต่อกับระบบระบายน้ำฝนของเขตประกอบการฯ ไออาร์พีซี	ไม่พบปัญหาและอุปสรรค	- ภาพที่ 2.2-9 รางระบายน้ำฝนไม่ปนเปื้อน

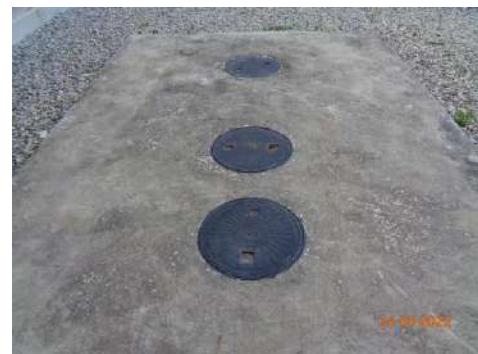
ภาพที่ 2.2-11 ระบบบำบัดน้ำเสียสำเร็จรูป

- จัดให้มีระบบบำบัดน้ำเสียสำเร็จรูปแบบที่มีประสิทธิภาพในการ บำบัดน้ำเสียจากการอุปโภคและบริโภคของพนักงานทั้งหมดของ โครงการ ให้เป็นไปตามหลักเกณฑ์มาตรฐานก่อนระบายลงสู่ระบบรวบรวมน้ำเสียส่วนกลางของเขตประกอบการฯ ไออาร์พีซี	- บริเวณพื้นที่โครงการ	- บริษัทฯ ได้จัดให้มีระบบบำบัดน้ำเสียสำเร็จรูปแบบที่มีประสิทธิภาพในการ บำบัดน้ำเสียจากการอุปโภค และบริโภคของพนักงานทั้งหมดของ โครงการ ให้เป็นไปตามเกณฑ์มาตรฐานก่อนระบายลงสู่ระบบรวบรวม น้ำเสียส่วนกลางของเขตประกอบการฯ ไออาร์พีซี	ไม่พบปัญหา และอุปสรรค	- ภาพที่ 2.2-11 ระบบบำบัด น้ำเสียสำเร็จรูป

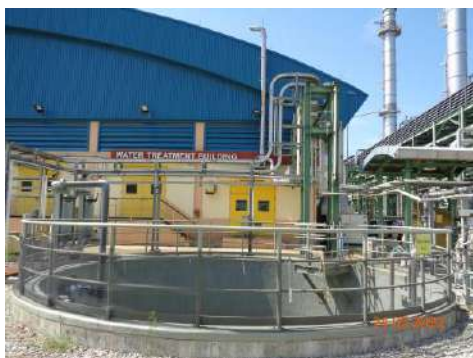
ภาพที่ 2.2-12 ถังปรับสภาพน้ำให้เป็นกลาง

- จัดให้มีถังปรับสภาพให้เป็นกลางเพื่อบำบัดน้ำทิ้ง จากระบบผลิต น้ำปราศจากแร่ธาตุ	- บริเวณพื้นที่โครงการ	- บริษัทฯ จัดให้มีถังปรับสภาพให้เป็นกลางเพื่อบำบัดน้ำทิ้งจากระบบ ผลิตน้ำปราศจากแร่ธาตุ	ไม่พบปัญหา และอุปสรรค	- ภาพที่ 2.2-12 ถังปรับ สภาพให้เป็นกลาง

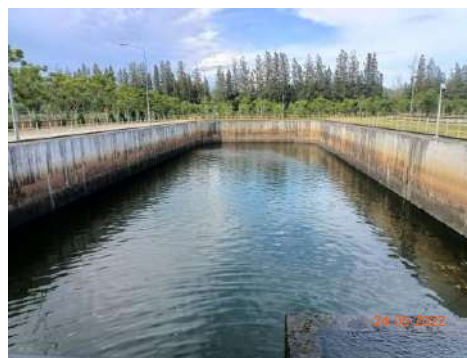
ภาพที่ 2.2-13 บ่อพักน้ำทิ้งของโครงการ

- จัดให้มีบ่อพักน้ำทิ้ง เพื่อเก็บพักและตรวจสอบลักษณะน้ำทิ้งก่อน นำกลับมาใช้ประโยชน์	- บริเวณพื้นที่โครงการ	- บริษัทฯ จัดให้มีบ่อพักน้ำทิ้ง เพื่อเก็บพักและตรวจสอบลักษณะน้ำทิ้ง ก่อนนำกลับมาใช้ประโยชน์	ไม่พบปัญหา และอุปสรรค	- ภาพที่ 2.2-13 บ่อพักน้ำทิ้ง ของโครงการ

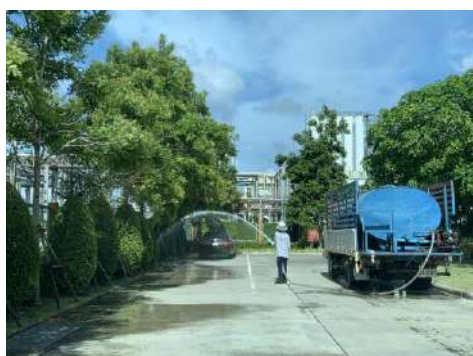
ภาพที่ 2.2-14 การนำน้ำทิ้งกลับมาใช้ใหม่

- นำน้ำจากบ่อบำบัดน้ำทิ้งกลับมาใช้ประโยชน์ให้มากที่สุด เช่น การ รดน้ำต้นไม้ในพื้นที่โครงการ การล้างทำความสะอาดพื้น เป็นต้น	- บริเวณพื้นที่โครงการ	- บริษัทฯ ได้นำน้ำจากบ่อบำบัดน้ำทิ้งกลับมาใช้ประโยชน์ให้มากที่สุด เช่น การรดน้ำต้นไม้ในพื้นที่โครงการ การล้างทำความสะอาดพื้น เป็นต้น	ไม่พบปัญหา และอุปสรรค	- ภาพที่ 2.2-14 การนำน้ำทิ้ง กลับมาใช้ใหม่

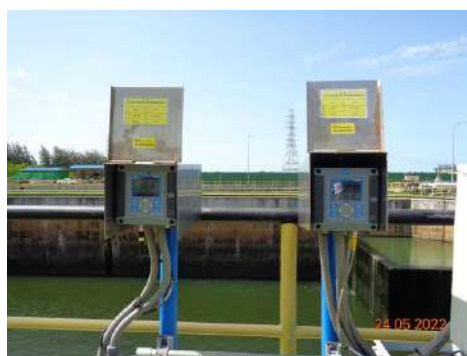
ภาพที่ 2.2-15 ระบบตรวจวัดน้ำทิ้งแบบอัตโนมัติ

- ติดตั้งระบบตรวจวัดน้ำทิ้งแบบอัตโนมัติ เช่น เครื่องตรวจวัด อุณหภูมิเครื่องตรวจวัดความเป็นกรดและด่าง เป็นต้น	- บริเวณพื้นที่โครงการ	- ปัจจุบันโครงการฯ ทำการติดตั้งระบบตรวจวัดน้ำทิ้งแบบอัตโนมัติ บริเวณบ่อบำบัดน้ำทิ้งก่อนระบายน้ำทิ้งเข้าสู่ระบบบำบัดของเขต ประกอบการฯ ซึ่งบริษัทฯ ได้ตรวจสอบจากเขตประกอบการฯ ไออาร์ พีซีและจากที่ปรึกษาด้านสิ่งแวดล้อม เพื่อควบคุมคุณภาพน้ำทิ้งให้อยู่ ในเกณฑ์มาตรฐานกำหนด แล้วในเดือนกรกฎาคม พ.ศ. 2561 จนถึง ปัจจุบัน	ไม่พบปัญหา และอุปสรรค	- ภาพ ที่ 2.2-15 ระบบ บ ตรวจวัดน้ำทิ้งแบบอัตโนมัติ

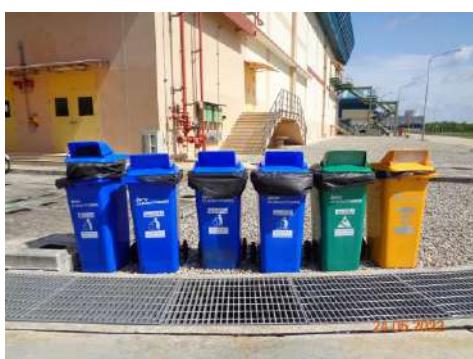
6. การจัดการขยะมูลฝอยและกากของเสีย - จัดให้มีถังรองรับขยะมูลฝอย 3 ประเภท ได้แก่ ขยะมูลฝอยทั่วไป ขยะมูลฝอยรีไซเคิล และขยะอันตรายจากสำนักงาน	- บริเวณพื้นที่โครงการ	- บริษัทฯ จัดให้มีถังรองรับขยะมูลฝอย 3 ประเภท ได้แก่ ขยะทั่วไป ขยะเปียก และขยะรีไซเคิลกระจายอยู่โดยรอบพื้นที่โครงการ	ไม่พบปัญหา และอุปสรรค	- ภาพที่ 2.2-16 ถังรองรับขยะมูลฝอย 3 ประเภท

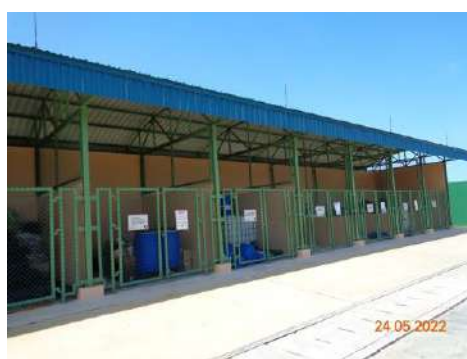
ภาพที่ 2.2-17 อาคารเก็บวัสดุที่ไม่ใช้แล้วที่มีหลังคาปกคลุม

- เก็บรวบรวมขยะของเสียอันตรายจากสำนักงานไว้ในภาชนะที่เหมาะสมมีฝาปิดมิดชิด และสามารถขนถ่ายได้สะดวกก่อนติดต่อให้หน่วยงานที่ได้รับอนุญาตจากกรมโรงงานอุตสาหกรรมรับไปกำจัดต่อไป	- บริเวณพื้นที่โครงการ	- บริษัทฯ ได้เก็บรวบรวมขยะของเสียอันตรายจากสำนักงานไว้ในภาชนะที่เหมาะสม มีฝาปิดมิดชิด และสามารถขนถ่ายได้สะดวกเมื่อมีปริมาณมากจะนำไปเก็บรวบรวมไว้ที่อาคารจัดเก็บวัสดุที่ไม่ใช้แล้ว (Waste Collection) เพื่่อการส่งกำจัดจากหน่วยงานที่ได้รับอนุญาตจากกรมโรงงานอุตสาหกรรม	ไม่พบปัญหา และอุปสรรค	- ภาพที่ 2.2-17 อาคารเก็บ วัสดุที่ไม่ใช้แล้วมีหลังคาปกคลุม

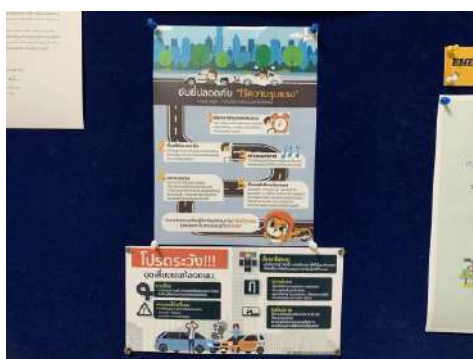
ภาพที่ 2.2-18 ป้ายรณรงค์การจราจรปลอดภัย

7. ขนส่ง - ร่วมมือกับเขตประกอบการฯ ไออาร์พีซี กวดขันให้พนักงาน ขับรถใช้ความระมัดระวังและปฏิบัติตามกฎจราจรอย่างเคร่งครัด เพื่อเป็นการป้องกันอุบัติเหตุที่อาจจะเกิดขึ้น	- บริเวณพื้นที่โครงการ	- โครงการฯ ได้ร่วมมือกับเขตประกอบการฯ ไออาร์พีซี กวดขันให้ พนักงานขับรถใช้ความระมัดระวังและปฏิบัติตามกฎจราจรอย่าง เคร่งครัดเพื่อเป็นการป้องกันอุบัติเหตุที่อาจจะเกิดขึ้น	ไม่พบปัญหา และอุปสรรค	- ภาพที่ 2.2-18 ป้ายรณรงค์ การจราจรปลอดภัย

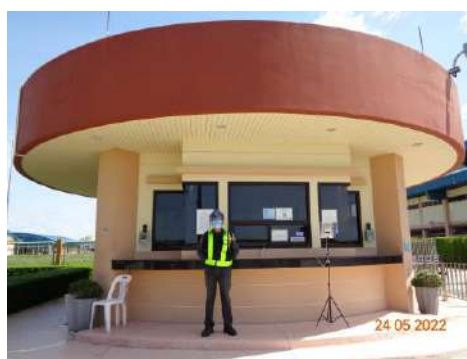
ภาพที่ 2.2-19 เจ้าหน้าที่อำนวยความสะดวกบริเวณเข้า-ออก โครงการ

- สำหรับในชั่วโมงเร่งด่วน (07.00-09.00 น. และ 16.00-19.00 น.) ต้องจัดให้มีเจ้าหน้าที่คอยอำนวยความสะดวก และจัดระเบียบ การจราจรบริเวณทางเข้าออกพื้นที่โครงการ	- บริเวณพื้นที่โครงการ	- สำหรับในชั่วโมงเร่งด่วน (07.00-09.00 น. และ 16.00-19.00 น.) โครงการได้จัดเจ้าหน้าที่คอยอำนวยความสะดวก และจัดระเบียบ การจราจรบริเวณทางเข้า-ออกพื้นที่โครงการ	ไม่พบปัญหา และอุปสรรค	- ภาพที่ 2.2-19 เจ้าหน้าที่ คอยอำนวยความสะดวกบริเวณ ทางเข้า-ออก โครงการ
