5. ผลการดำเนินการตามมาตรการป้องกันและแก้ไขผลกระทบสิ่งแวดล้อม
ตารางที่ 2 เปรียบเทียบมาตรการป้องกันและแก้ไขผลกระทบสิ่งแวดล้อมที่กำหนดไว้ในรายงานการวิเคราะห์ผลกระทบสิ่งแวดล้อม
โครงการ สิริฤดี เฟลส ระยะเปิดดำเนินการ

แบบ ตต.3

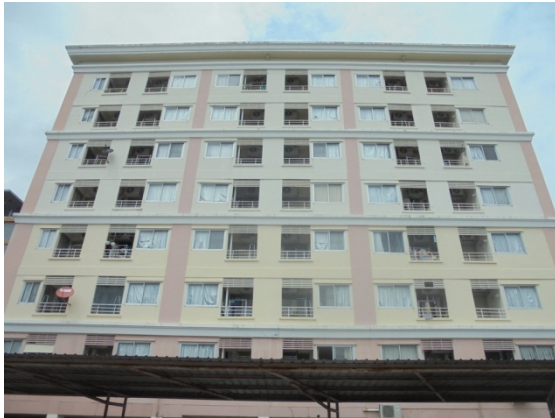
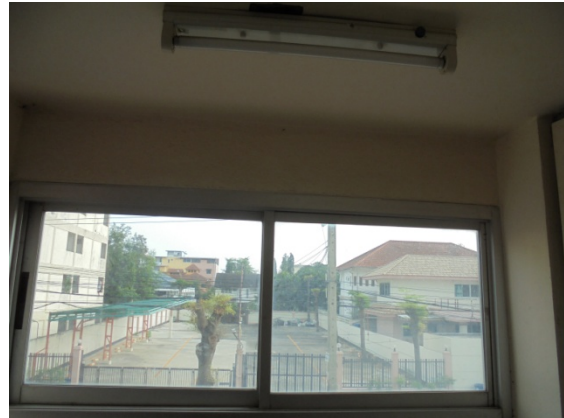
ภาพที่ 4-2 ช่องเปิดระบายอากาศภายในอาคาร

2) รักษาความเป็นช่องเปิดของอาคารไว้ มิให้มีวัสดุมาทับเพื่อการระบายอากาศที่ดี	ดูแลรักษาช่องเปิดของอาคารไว้แล้ว ไม่มีสิ่งขวางกั้นการระบายอากาศ	-	ภาพที่ 4-2

- โรคที่เกิดจากคนเป็นพาหะ			
1) จัดระบบระบายอากาศภายในอาคารให้มีอากาศถ่ายเทอยู่เสมอ เช่น เปิดหน้าต่าง บริเวณทางเดิน และดูแลไม่ให้มีสิ่งกีดขวางทางระบายอากาศ	เปิดหน้าต่าง บริเวณทางเดินให้มีการระบายอากาศไว้อย่างสม่ำเสมอ และไม่มีสิ่งกีดขวาง	-	ภาพที่ 4-2

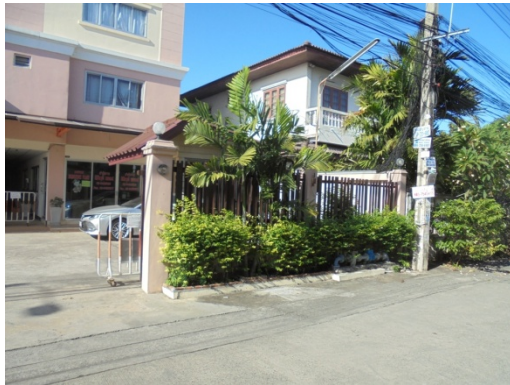
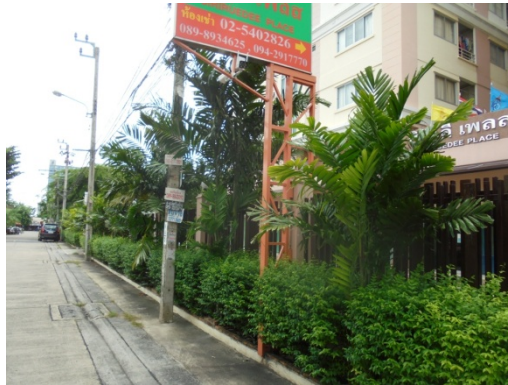
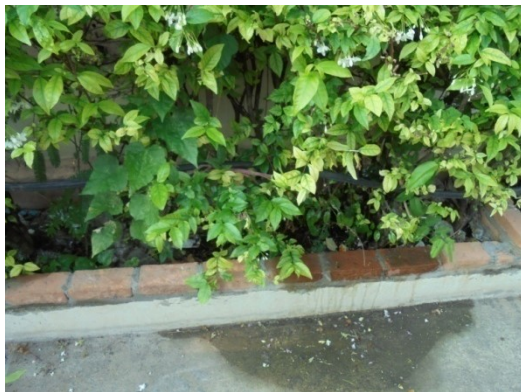
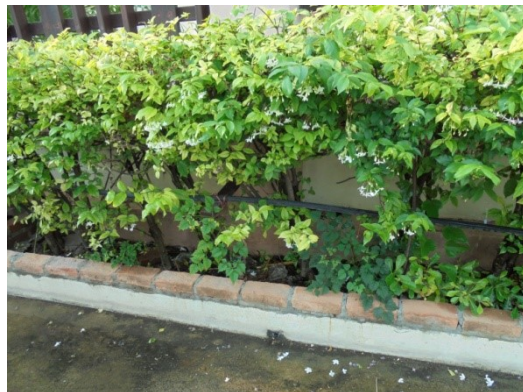
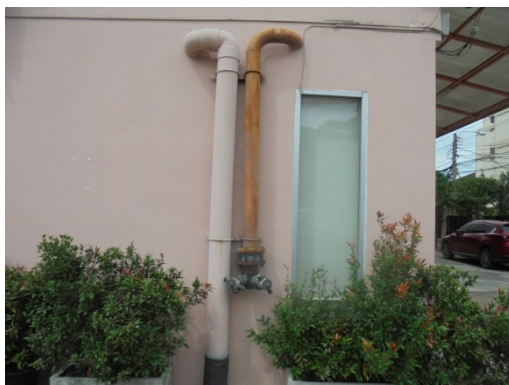
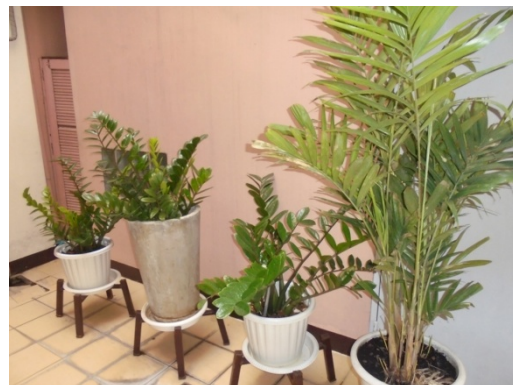
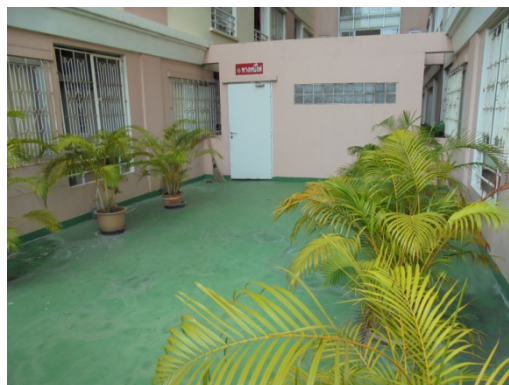
ภาพที่ 4-3 พื้นที่สีเขียว

แนวต้นไม้ริมรั้ว

ดูแลรดน้ำแบบหยดกับต้นไม้ริมรั้ว

ไม้กระถาง

ไม้กระถางบริเวณ พื้นที่เปิดโล่งชั้นที่ 2

3) บำรุงรักษาต้นไม้ในพื้นที่สีเขียวของโครงการให้เจริญเติบโตตลอดการเปิดดำเนินการ	ปลูกไม้ยืนต้นไว้ตามแนวรั้วและไม่กระถางแซมตามจุดต่าง ๆ และไม่พุ่มบริเวณริมรั้วด้านหน้าโครงการ	-	ภาพที่ 4-3

เงื่อนไขตามมาตรการป้องกันและแก้ไขผลกระทบสิ่งแวดล้อม	ผลการปฏิบัติตามมาตรการ	ปัญหา อุปสรรค และข้อเสนอแนะ	เอกสารอ้างอิง
4.2 ทศนิยมภาพ และสุนทรียภาพ			
1) จัดให้มีพื้นที่สีเขียวตามที่ออกแบบไว้และมีสัดส่วนตามข้อกำหนด คือจัดให้มีพื้นที่สีเขียวทั้งหมด 586.34 ตร.ม. เป็นพื้นที่สีเขียวชั้นล่าง 468.74 ตร.ม. และเป็นพื้นที่สีเขียวบนชั้นดาดฟ้า 117.60 ตร.ม. จัดพื้นที่สีเขียวไว้ที่บริเวณชั้นล่าง 468.74 ตร.ม. คิดเป็นสัดส่วนพื้นที่สีเขียว 80% ของพื้นที่สีเขียวทั้งหมด และปลูกไม้ยืนต้น 240 ตร.ม. คิดเป็นสัดส่วนไม้ยืนต้น 51.20% ของพื้นที่สีเขียวชั้นล่าง	มีพื้นที่สีเขียวไว้แล้ว อยู่ชั้นล่างเป็นการปลูกไม้ยืนต้นริมรั้วโครงการและปัจจุบัน ตัดกิ่งที่ยื่นออกไปภายนอกโครงการ ให้มีการแตกยอดใหม่ และปลูกไม้ในกระถาง ดูแลไว้อย่างสวยงามเช่นต้น กวักมรกต เป็นต้น	-	ภาพที่ 4-3

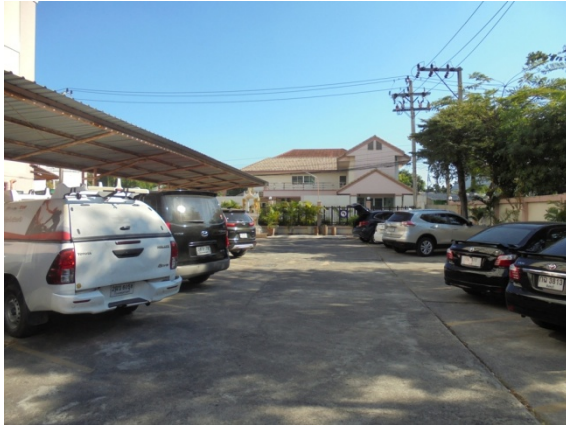
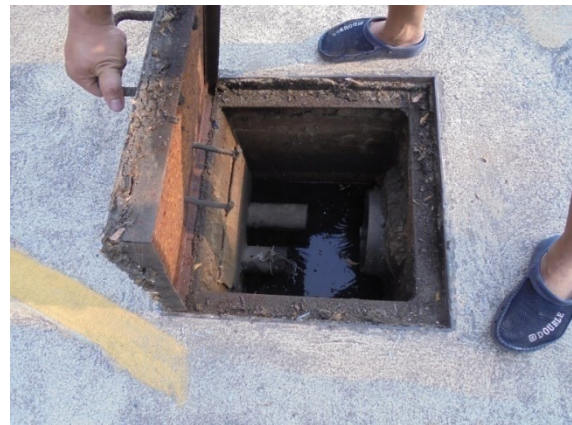
ภาพที่ 4-4 บริเวณบ่อบำบัดน้ำเสียและฝาบ่อบำบัดน้ำเสีย

เงื่อนไขตามมาตรการป้องกันและแก้ไขผลกระทบสิ่งแวดล้อม	ผลการปฏิบัติตามมาตรการ	ปัญหา อุปสรรค และข้อเสนอแนะ	เอกสารอ้างอิง
1.5 ทรัพยากรน้ำ			
ตรวจสอบระบบบำบัดน้ำเสียของโครงการให้ทำงานเต็มประสิทธิภาพตลอดการดำเนินโครงการก่อนระบายน้ำจากโครงการลงสู่ท่อระบายน้ำสาธารณะ	ตลอดช่วงเปิดดำเนินการมีการตรวจสอบและจะดำเนินการไว้อย่างเคร่งครัด	-	ภาพที่ 4-4

เงื่อนไขตามมาตรการป้องกันและแก้ไขผลกระทบสิ่งแวดล้อม	ผลการปฏิบัติตามมาตรการ	ปัญหา อุปสรรค และข้อเสนอแนะ	เอกสารอ้างอิง
3.2 การบำบัดน้ำเสีย			
1) ติดตั้งระบบบำบัดน้ำเสีย MODEL : ALFA-50 เป็นระบบบำบัดน้ำเสียสำเร็จรูปเต็มอากาศแบบมีตัวกลาง (Aerobic Fixed Bed Submerge Filter) ขนาด 50 ลบ.ม./วัน จำนวน 2 ชุด และระบบบำบัดน้ำเสีย MODEL : BSA-4000 เป็นถังบำบัดน้ำเสียสำเร็จรูป ขนาด 4 ลบ.ม./วัน จำนวน 1 ชุด	ติดตั้งระบบบำบัดน้ำเสียรวม เป็นแบบ เต็มอากาศที่มีตัวกลางไว้แล้ว จำนวน 2 ชุด และบำบัดน้ำเสียให้อยู่ในเกณฑ์มาตรฐานการระบายน้ำประเภท ข.	-	ภาพที่ 4-4

2) กำหนดให้เก็บไขมันออกจากบ่อดักไขมันอย่างน้อยสัปดาห์ละ 1 ครั้ง	ดูดไขมันออกจากบ่อดักไขมันทุกเดือน	-	-
3) จัดให้มีการเติมคลอรีนในน้ำทิ้งสุดท้ายก่อนการนำกลับไปใช้ หรือก่อนระบายออกนอกโครงการ	ไม่มีการเติมคลอรีนในบ่อน้ำทิ้งสุดท้าย เนื่องจากไม่มีการนำกลับไปใช้ เป็นการระบายออกสู่ท่อระบายน้ำสาธารณะบนถนนซอยรามคำแหง 164	-	ภาพที่ 4-4

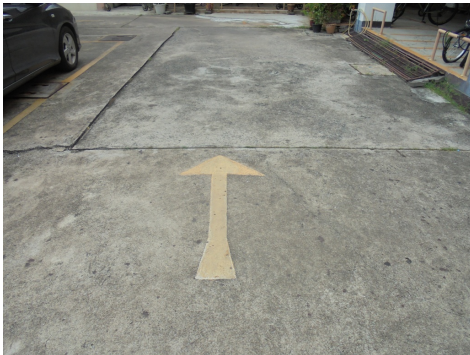
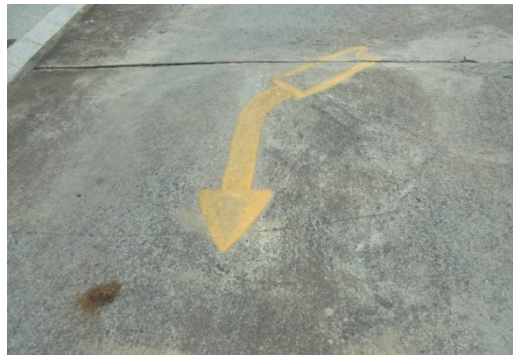
ภาพที่ 4-13 ลูกศรแสดงทิศทางวิ่งรถ

2) จัดทำเครื่องหมายจราจร แสดงทิศทางการเดินรถบนพื้นถนนให้ชัดเจน และเหมาะสมกับเส้นทางจราจรในโครงการ เพื่อให้การจราจรเป็นไปตามที่กำหนดไว้	มีเครื่องหมายเป็นลูกศรแสดงทิศทางการเดินรถไว้แล้ว ตั้งแต่ทางเข้าถึงบริเวณที่จอดรถเป็นแบบสองทิศทาง และบริเวณที่จอดรถเป็นแบบทิศทางเดียว	-	ภาพที่ 4-13

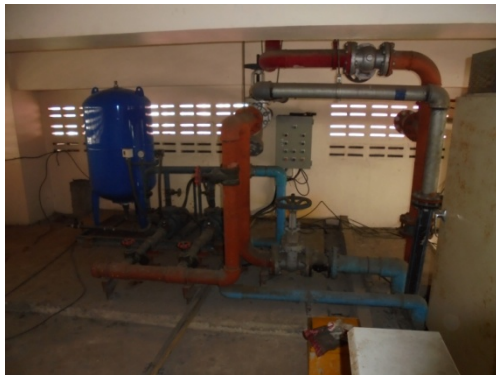
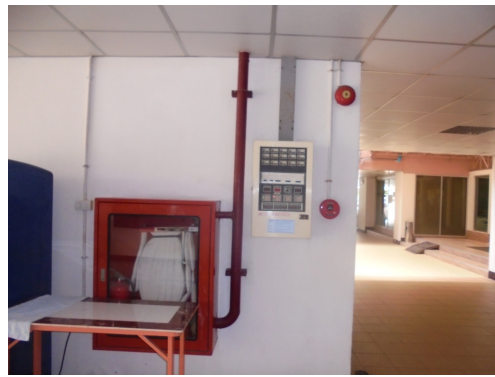
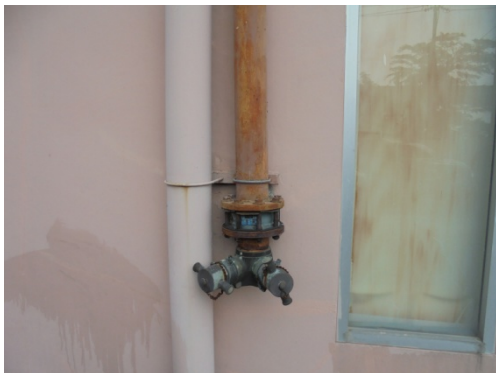
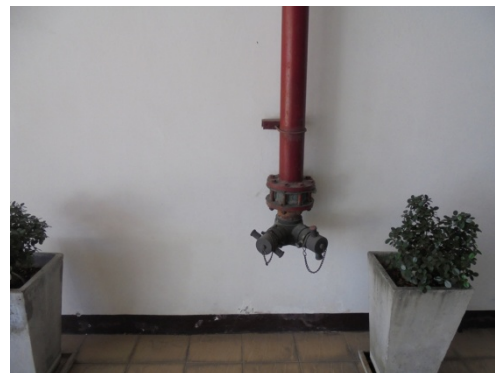
ภาพที่ 4-19 ป้อนน้ำดับเพลิง ตู้ FHC และหัวรับน้ำดับเพลิงภายนอก

5) ตรวจสอบความพร้อมของอุปกรณ์ป้องกันอัคคีภัยที่มีภายในอาคารอย่างสม่ำเสมอ อย่างน้อยปีละ 1 ครั้ง	อุปกรณ์ป้องกันอัคคีภัย อยู่ในสภาพดี พร้อมใช้งาน	-	ภาพที่ 4-18 ถึง 4-23

1) ตรวจสอบประสิทธิภาพของอุปกรณ์ป้องกันอัคคีภัยที่มีภายในอาคารอย่างสม่ำเสมอ อย่างน้อยเดือนละ 1 ครั้ง	อุปกรณ์ป้องกันอัคคีภัยภายในอาคาร อยู่ในสภาพดี พร้อมใช้งาน	-	ภาพที่ 4-18 ถึง 4-23

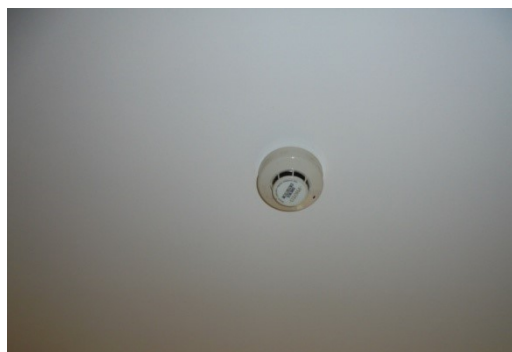
ภาพที่ 4-20 Smoke Detector

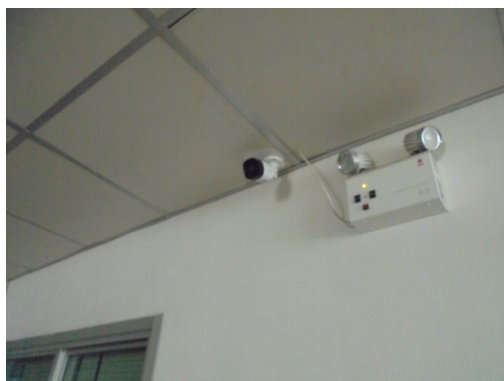
ภาพที่ 4-21 ไฟฟ้าส่องสว่างฉุกเฉิน และกล่องวงจรปิด

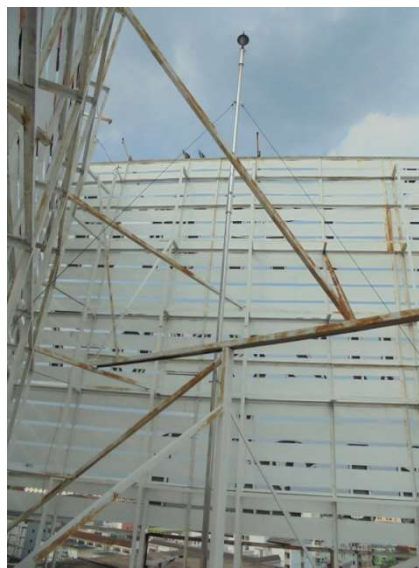
ภาพที่ 4-23 เสาหล่อฟ้าและต่อระบบลงดิน

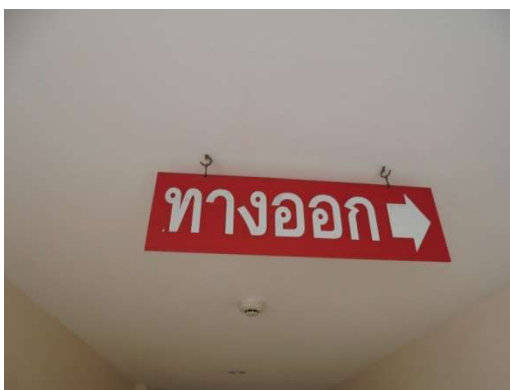
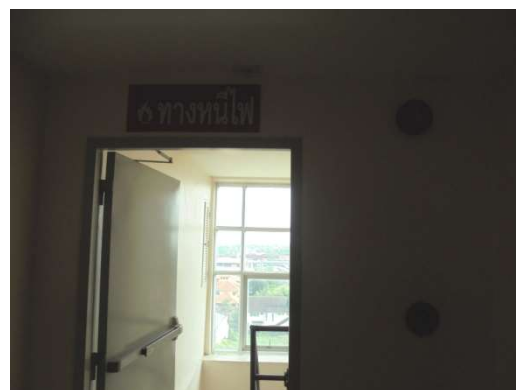
ภาพที่ 4-24 บ้ายทางออกหนีไฟและประตูทางออกหนีไฟ

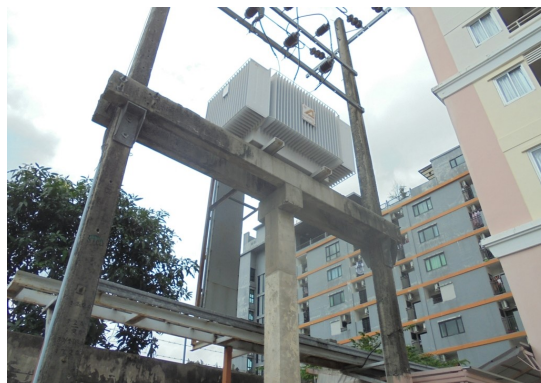
ภาพที่ 4-30 หม้อแปลงไฟฟ้า

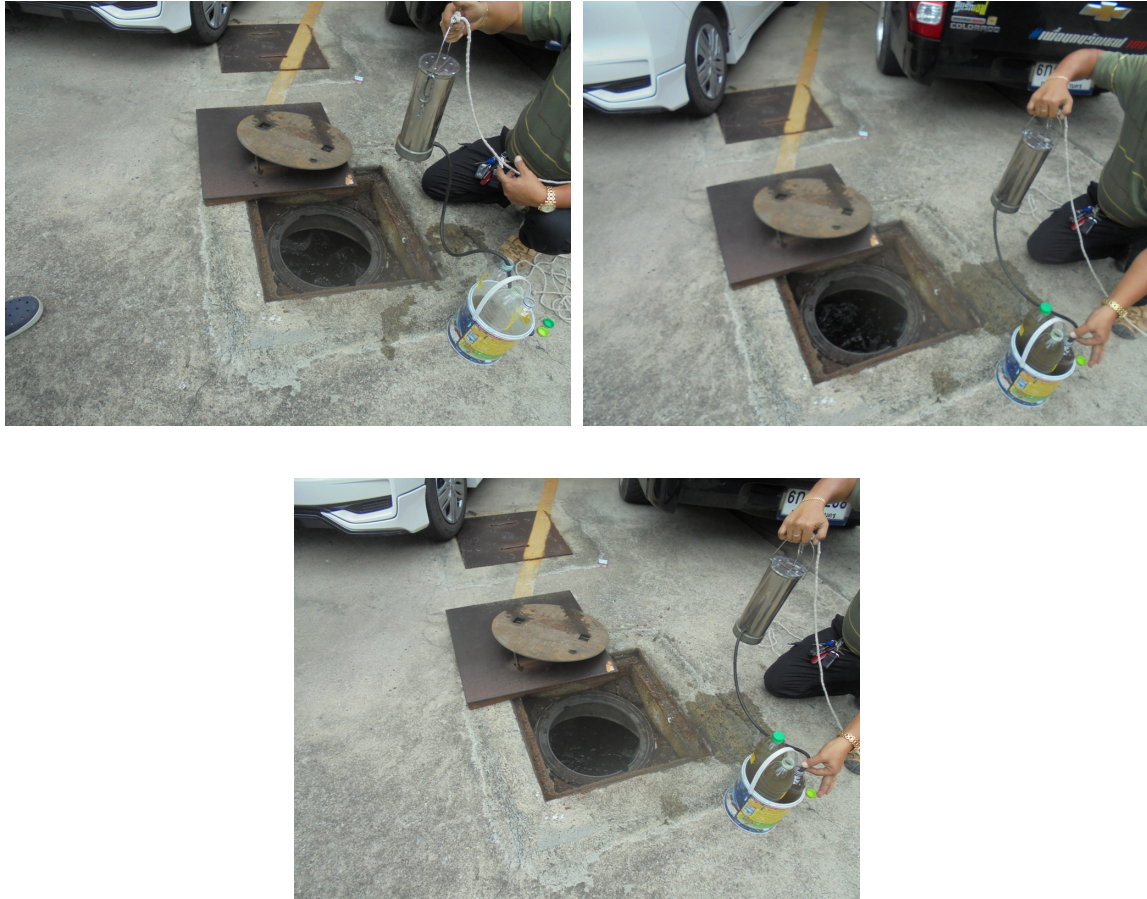
ภาพที่ 5 เก็บตัวอย่างน้ำที่ป่อตรวจคุณภาพน้ำ

1) เก็บตัวอย่างน้ำก่อนบำบัดที่บ่อดักน้ำก่อนเข้าระบบบำบัดและหลังการบำบัดที่บ่อดักน้ำสุดท้ายก่อนระบายออกนอกโครงการ จำนวน 1 ตัวอย่าง/จุด เพื่อวิเคราะห์คุณภาพน้ำ ได้แก่ pH, BOD ₅ , Suspended Solids, Settleable Solids, Total Dissolved Solids, Fat Oil & Grease, Chlorine และ Fecal Coliform Bacteria ทุก 6 เดือน เสนอต่อสำนักงานนโยบายและแผนทรัพยากรธรรมชาติและสิ่งแวดล้อม	เก็บตัวอย่างน้ำหลังบำบัดน้ำเสีย ในเดือนธันวาคม 2564 พบว่า มีคุณภาพดี อยู่ในเกณฑ์น้ำทิ้งอาคารประเภท ข.	-	ภาพที่ 5
