รายงานผลการปฏิบัติตามมาตรการป้องกันและแก้ไขผลกระทบสิ่งแวดล้อม และมาตรการติดตามตรวจสอบผลกระทบสิ่งแวดล้อม ระยะดำเนินการ

โครงการระบบขนส่งมวลชนกรุงเทพมหานครส่วนต่อขยาย
และโครงการระบบขนส่งมวลชนกรุงเทพมหานคร ส่วนต่อขยายส่วนสีลม (ตากสิน-บางหว้า)
ระหว่างเดือนมกราคม-มิถุนายน พ.ศ. 2565

ของสำนักงานการจราจรและขนส่ง กรุงเทพมหานคร

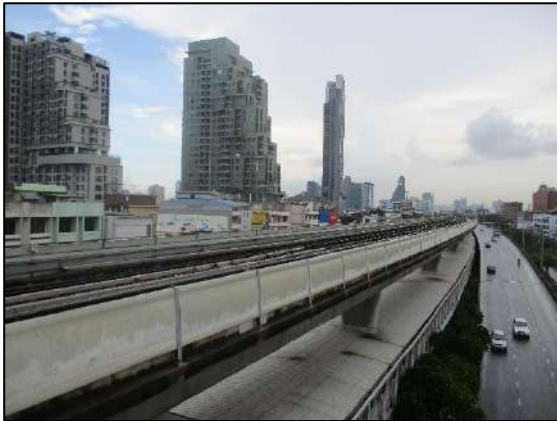
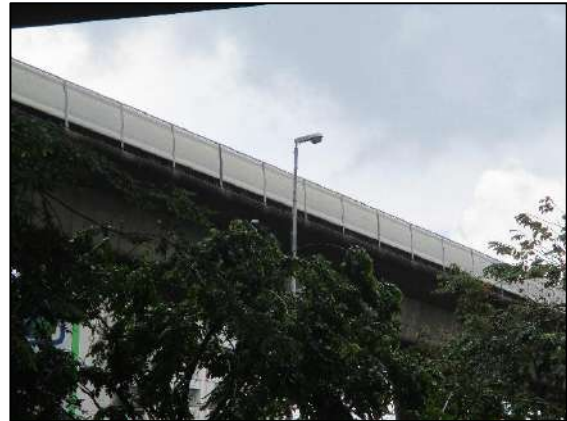
รูปที่ 2-1 กำแพงกันเสียงสูง 1.20 เมตร ตลอดสองข้างทางของรางรถไฟฟ้า บริเวณสถานี S7-S8

1.2 เสียง	1) ติดตั้งกำแพงกันเสียงสูง 1.20 เมตร ตลอดสองข้างทางของรางรถไฟฟ้า	โครงการได้ติดตั้งกำแพงกันเสียงสูง 1.20 เมตร ตลอดสองข้างทางของรางรถไฟฟ้าตามที่มาตรการที่กำหนด	-	รูปที่ 2-1

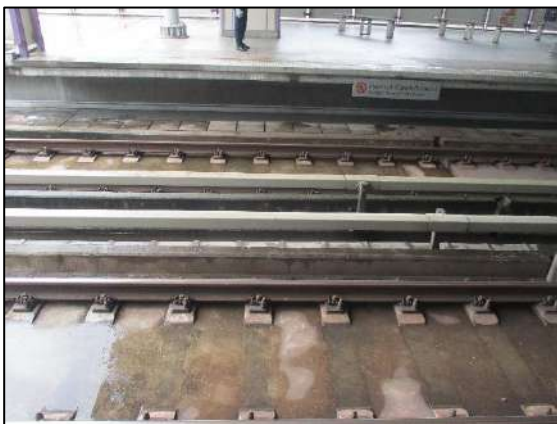
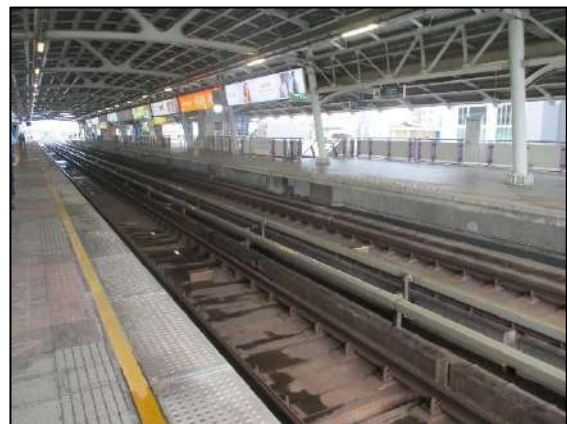
รูปที่ 2-2 หมุดยึดราง บริเวณสถานี S7-S8

2) ตรวจสอบยางรองหมุดยึดรางและยางบริเวณคูล้อให้มีสภาพสมบูรณ์โดยการตรวจสอบอย่างน้อยเดือนละ 2 ครั้ง	โครงการปฏิบัติตามมาตรการ โดยมีการตรวจสอบยางรองหมุดยึดรางและยางบริเวณคูล้อให้มีสภาพสมบูรณ์อย่างน้อย เดือนละ 2 ครั้ง	-	รูปที่ 2-2 ภาคผนวก ข-1

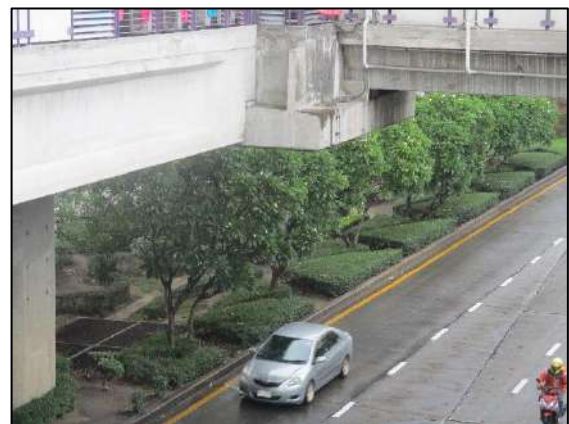
รูปที่ 2-4 การปลูกต้นไม้เขตเขียวบริเวณเกาะกลางถนนและทางเดินเท้า บริเวณสถานี S7-S8

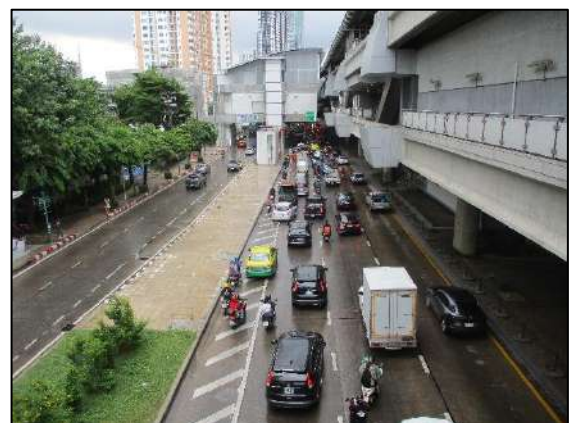
รูปที่ 2-5 การตีเส้นขอบเขตทางเดินรถบนผิวจราจรชัดเจน บริเวณสถานี S7-S8

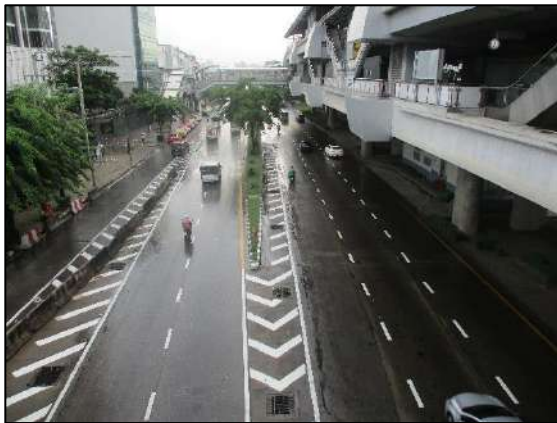
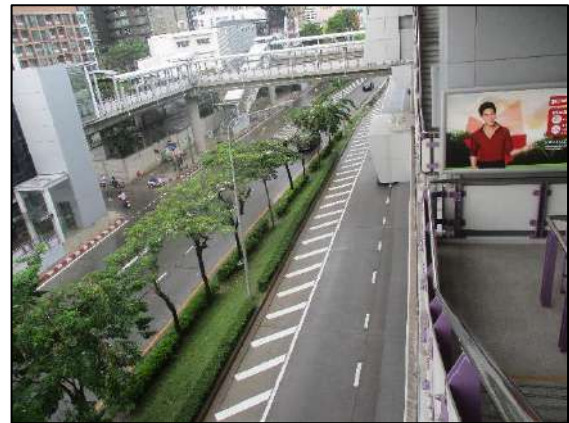
รูปที่ 2-5 (ต่อ) การตีเส้นขอบเขตทางเดินรถบนผิวจราจรชัดเจน บริเวณสถานี S7-S8

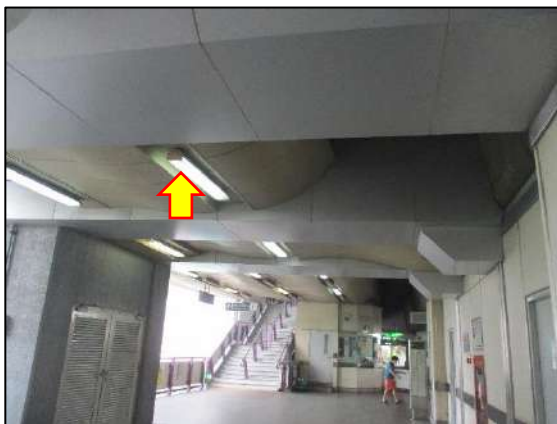
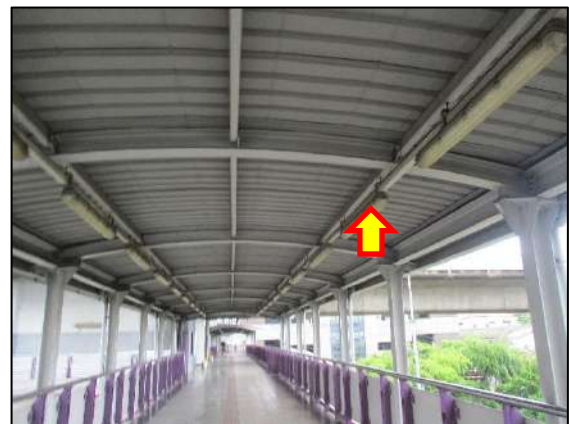
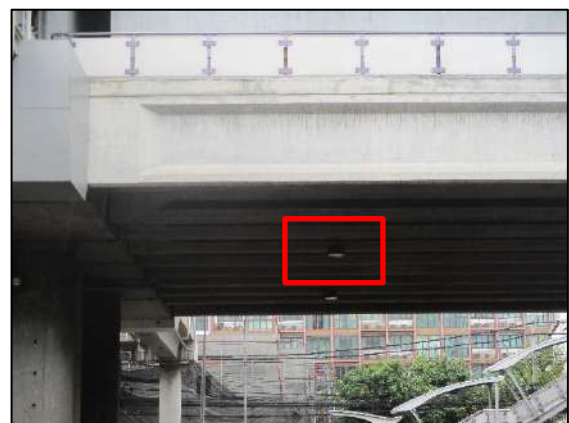
รูปที่ 2-6 การติดตั้งไฟส่องสว่างบริเวณใต้สถานีและด้านข้างริมทางเดินเท้า บริเวณสถานี S7-S8

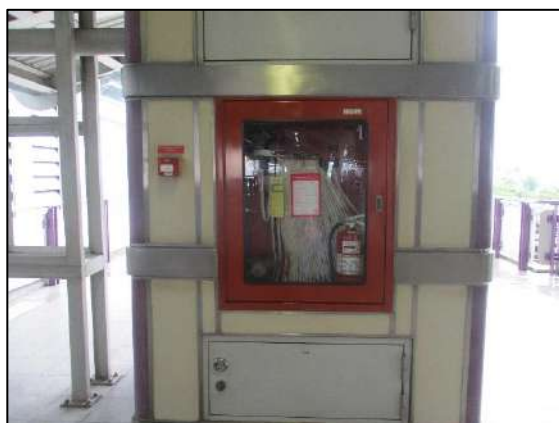
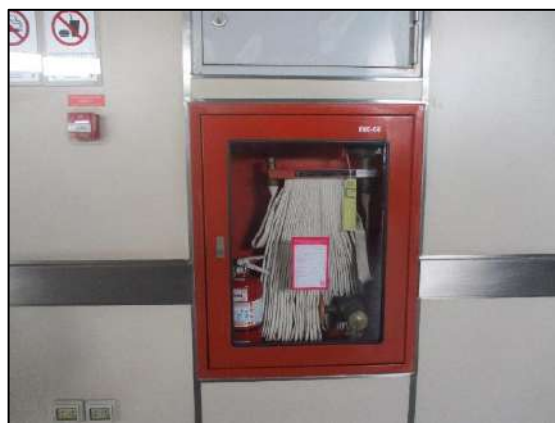
รูปที่ 2-17 การติดตั้งอุปกรณ์ดับเพลิง บริเวณสถานี S7-S8

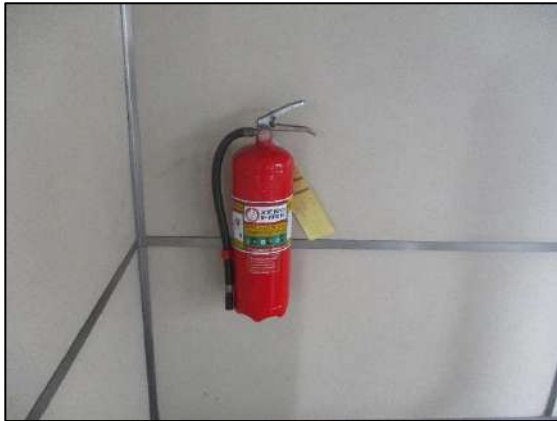
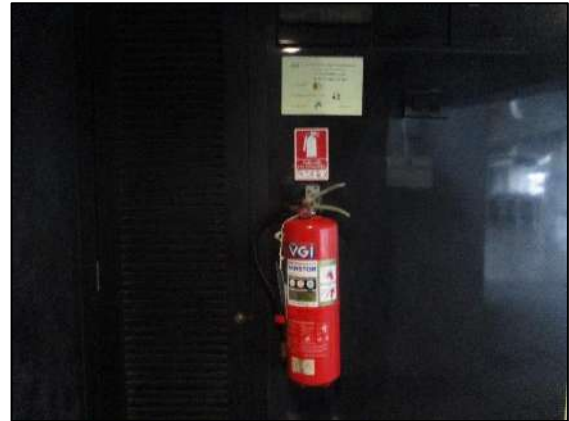
รูปที่ 2-17 (ต่อ) การติดตั้งอุปกรณ์ดับเพลิง บริเวณสถานี S7-S8

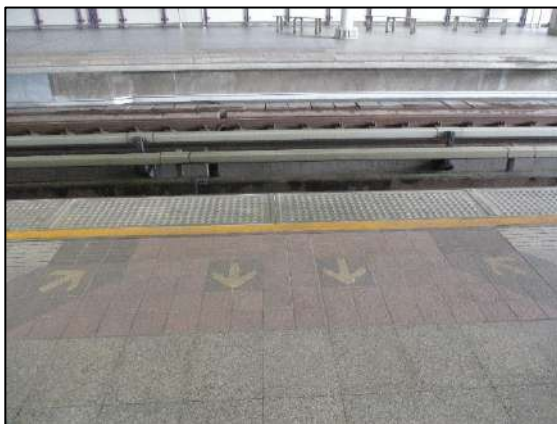
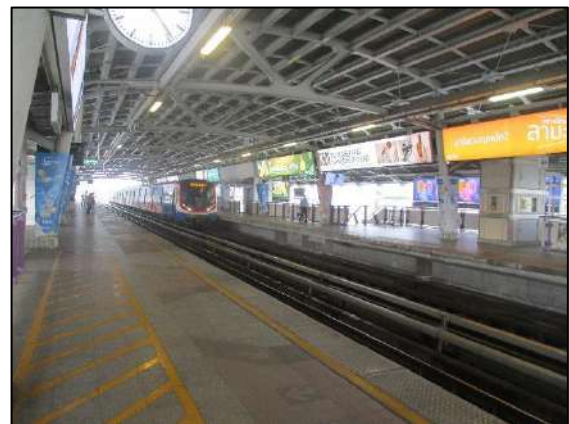
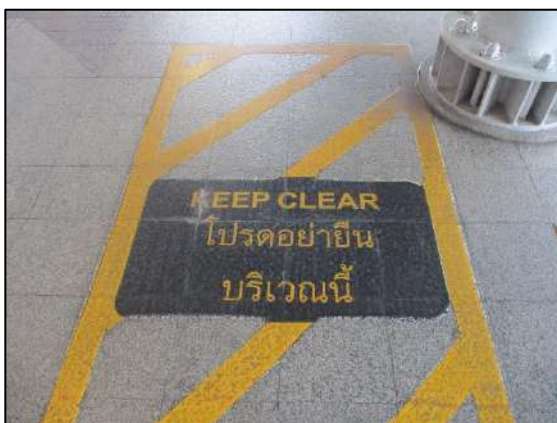
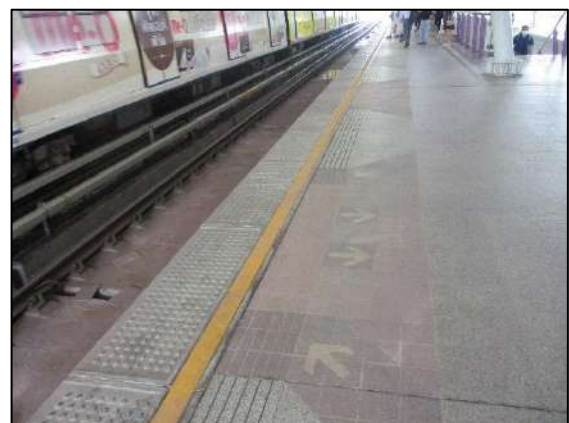
รูปที่ 2-18 แนวเส้นสีเหลืองและพื้นผิวขรุขระแสดงเขตห้ามล้วงล้ำ

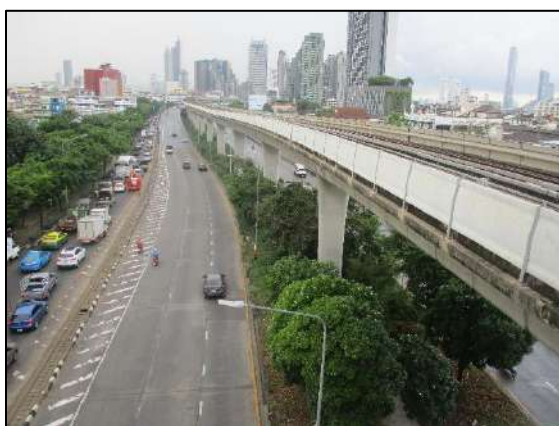
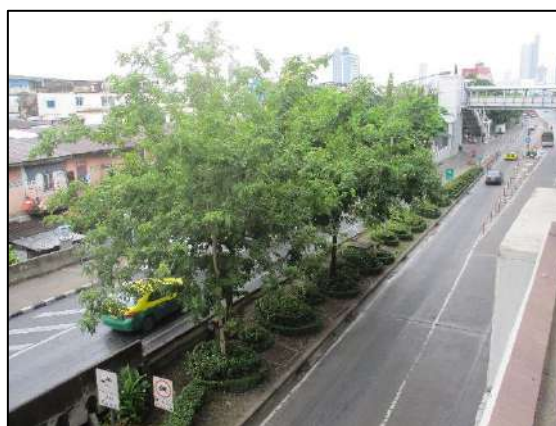
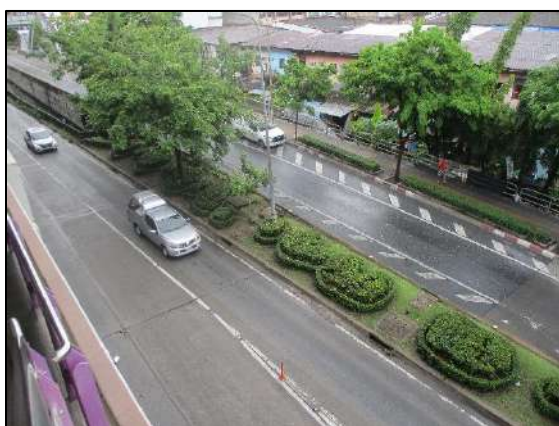
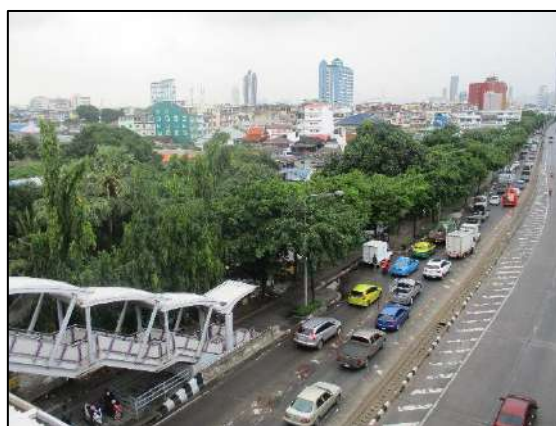
รูปที่ 2-20 การปลูกต้นไม้บริเวณเกาะกลางถนนและทางเดินเท้า บริเวณสถานี S9-S12

2) ตรวจสอบ ดูแล และบำรุงรักษาต้นไม้และสวนเป็นประจำ สม่ำเสมอและปลูกเสริมเมื่อพบว่ามีต้นไม้ตายลง	โครงการปฏิบัติตามมาตรการ โดยกรุงเทพมหานครจัดให้มี การดูแล รักษาและซ่อมแซมต้นไม้ให้เจริญงอกงามบริเวณ เกาะกลางถนนและทางเดินเท้าอยู่เสมอ	-	รูปที่ 2-20

3) จัดภูมิสถาปัตย์บริเวณใต้โครงสร้างยกระดับ เช่น ปลูกไม้สูงหรือ ไม้เลื้อยที่ดูแลง่าย เพื่อลดความกระด้างของโครงสร้าง	โครงการปฏิบัติตามมาตรการ โดยทำการปลูกต้นไม้ ประเภทไม้ใบ และไม้ดอกทรงพุ่มสูง บริเวณใต้โครงสร้างยกระดับ	-	รูปที่ 2-20

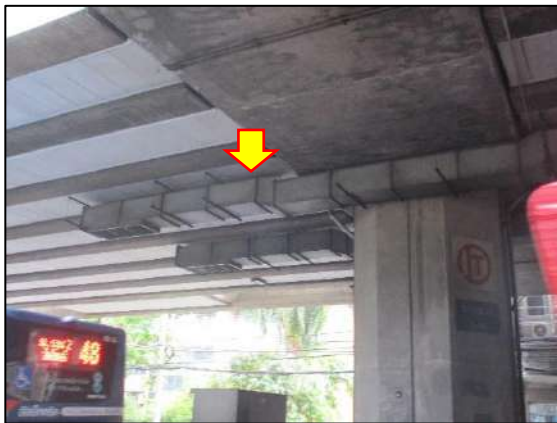
รูปที่ 2-21 ระบบระบายอากาศใต้สถานีบางจาก

1. ทรัพยากรกายภาพ				
1.1 คุณภาพอากาศ	1) ตรวจสอบและบำรุงรักษาระบบระบายอากาศให้มีสภาพสมบูรณ์	โครงการปฏิบัติตามมาตรการ โดยมีการตรวจสอบและบำรุงรักษาระบบระบายอากาศให้มีสภาพสมบูรณ์อย่างสม่ำเสมอ	-	รูปที่ 2-21 ภาคผนวก ข-8

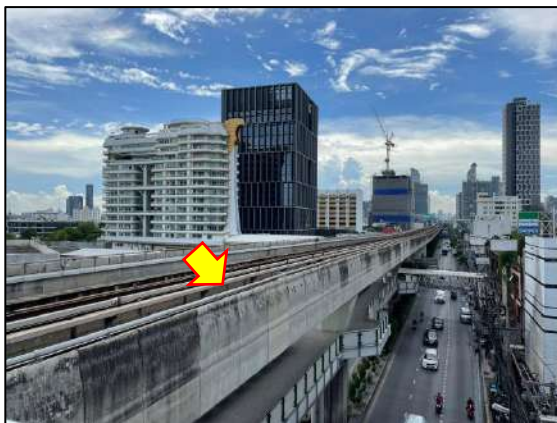
รูปที่ 2-22 กำแพงกันเสียงสูง 1.20 เมตร ตลอดสองข้างทางของรางรถไฟฟ้า บริเวณสถานี E10-E14

1.2 เสียง	1) ติดตั้งกำแพงกันเสียงสูง 1.20 เมตร ตลอดสองข้างทางของทางรถไฟ	โครงการปฏิบัติตามมาตรการ โดยทำการติดตั้งกำแพงกันเสียงสูง 1.20 เมตร ตลอดสองข้างทางของทางรถไฟ	-	รูปที่ 2-22

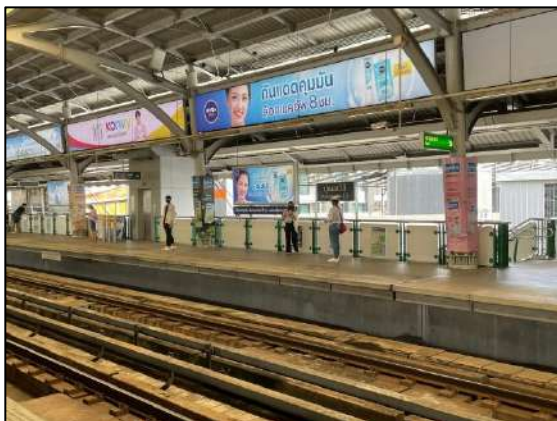
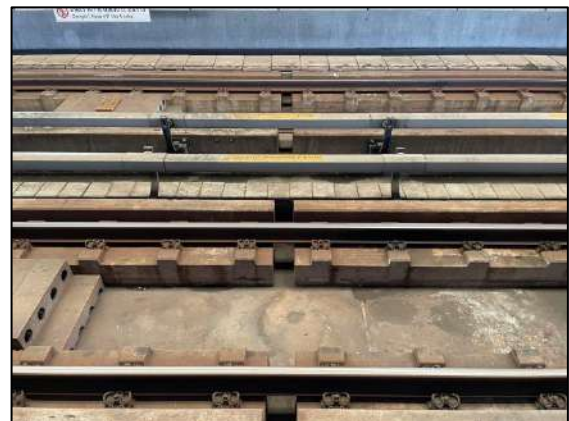
รูปที่ 2-23 หมุดยึดราง บริเวณสถานี E10-E14

2) ตรวจสอบยางรองหมุดยึดรางและยางบริเวณคูล้อให้มีสภาพสมบูรณ์โดยทำการตรวจสอบอย่างน้อยเดือนละ 2 ครั้ง	โครงการปฏิบัติตามมาตรการ โดยมีการตรวจสอบยางรองหมุดยึดรางและยางบริเวณคูล้อให้มีสภาพสมบูรณ์อย่างสม่ำเสมอ	-	รูปที่ 2-23 ภาคผนวก ข-1

1.3 ความสั่นสะเทือน	1) ตรวจสอบยางรองหมุดยึดรางและยางบริเวณคูล็อให้มีสภาพสมบูรณ์โดยการตรวจสอบอย่างน้อยเดือนละ 2 ครั้ง	โครงการปฏิบัติตามมาตรการ โดยมีการตรวจสอบยางรองหมุดยึดรางและยางบริเวณคูล็อให้มีสภาพสมบูรณ์อย่างน้อย เดือนละ 2 ครั้ง	-	รูปที่ 2-23 ภาคผนวก ข-1

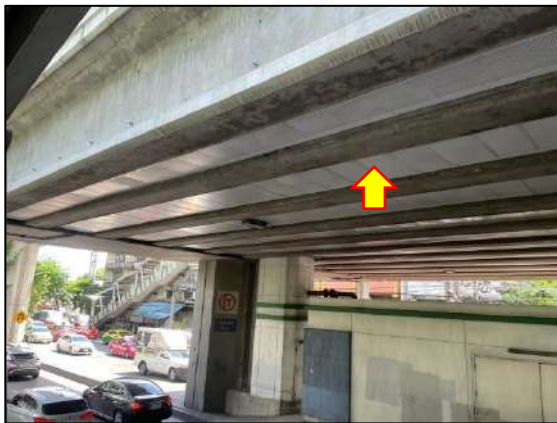
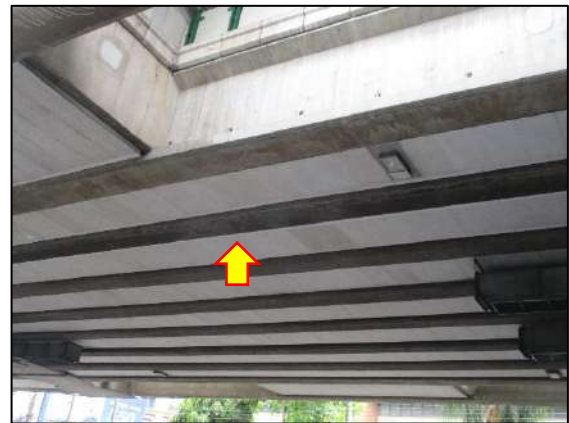
รูปที่ 2-24 วัสดุอุดซับเสียงใต้สถานี บริเวณสถานี E10-E14

4) ตรวจสอบความแข็งแรงของวัสดุชุดขับเสียงได้สถานีทุก 1 เดือน	โครงการปฏิบัติตามมาตรการ โดยมีการตรวจสอบความแข็งแรงของวัสดุชุดขับเสียงได้สถานีทุก 1 เดือน	-	รูปที่ 2-24

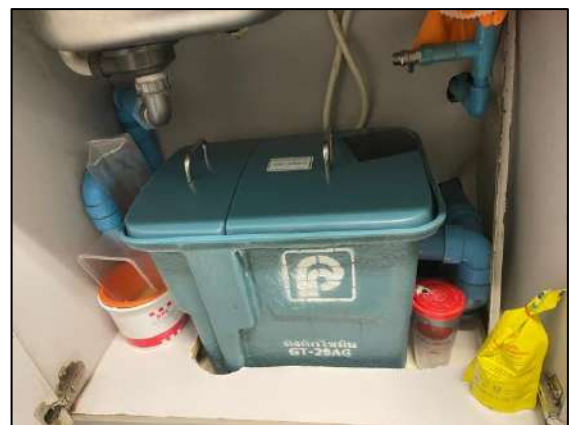
รูปที่ 2-25 ระบบบำบัดของแต่ละสถานี บริเวณสถานี E10-E14

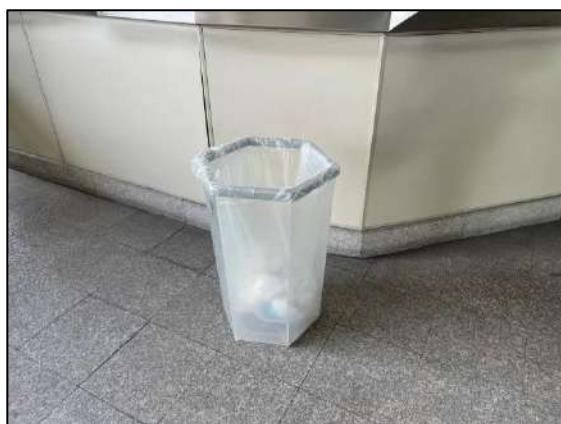
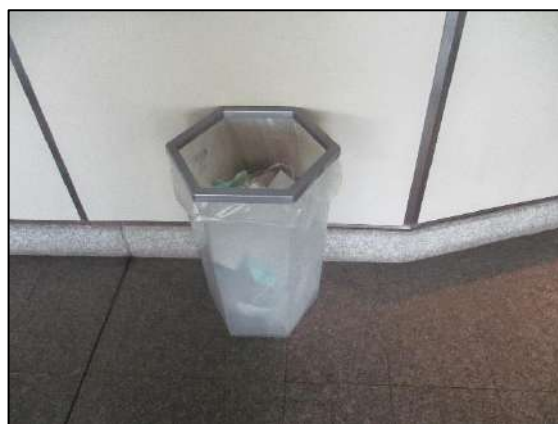
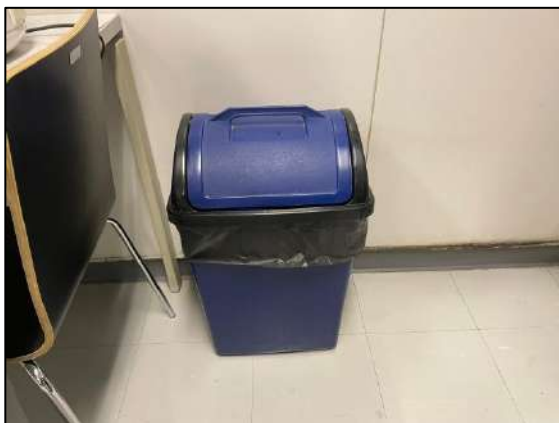
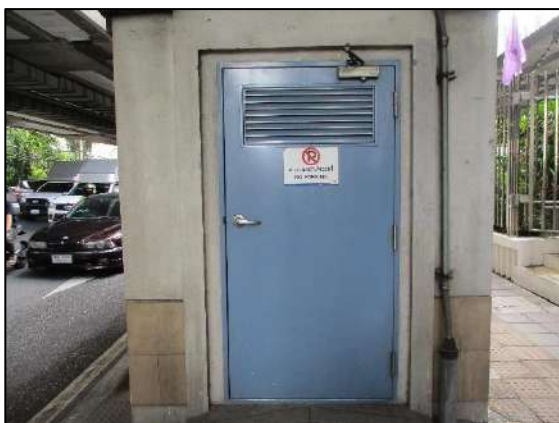
รูปที่ 2-33 ตำแหน่งถังขยะรองรับขยะมูลฝอยไว้ตามจุดต่างๆ บนสถานีรถไฟฟ้า บริเวณสถานี E10-E14

รูปที่ 2-33 (ต่อ) ตำแหน่งถังขยะรองรับขยะมูลฝอยไว้ตามจุดต่าง ๆ บนสถานีรถไฟฟ้า บริเวณสถานี E10-E14

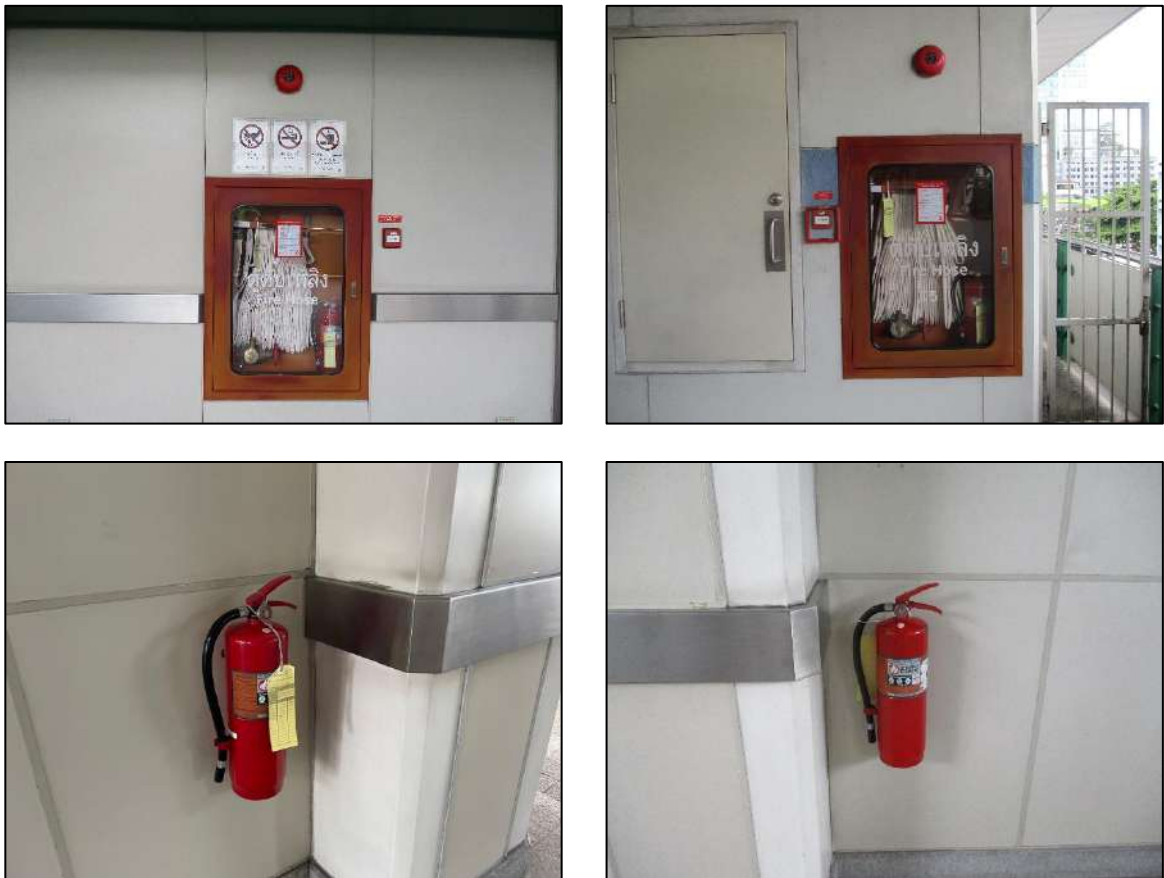
รูปที่ 2-38 การติดตั้งอุปกรณ์ดับเพลิง บริเวณสถานี E10-E14

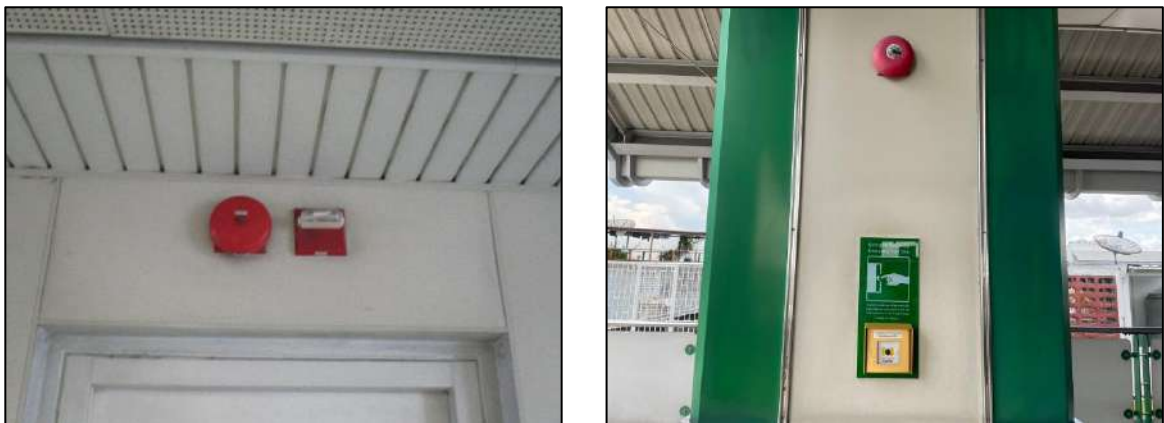
รูปที่ 2-39 การติดตั้งอุปกรณ์เตือนภัยกรณีเกิดเหตุฉุกเฉิน บริเวณสถานี E10-E14

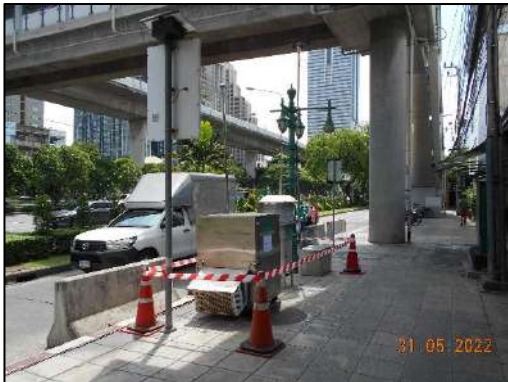
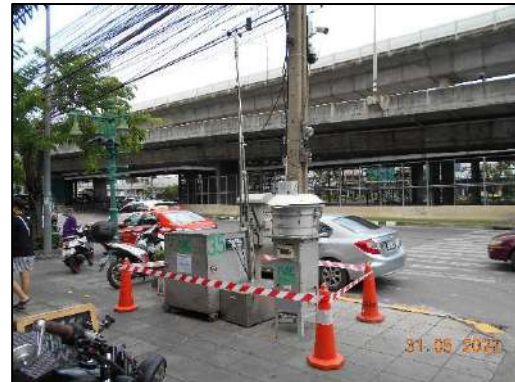
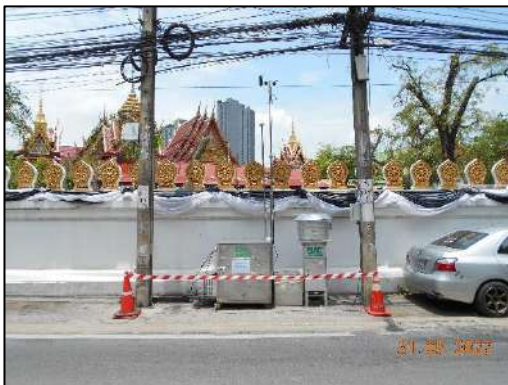
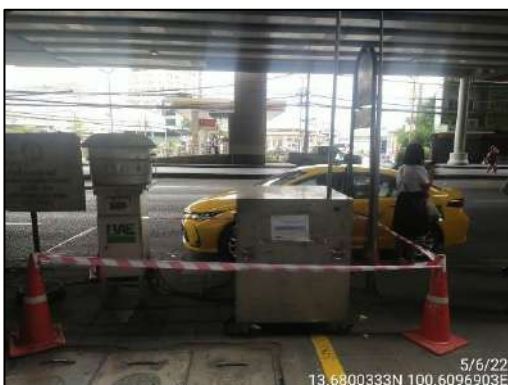
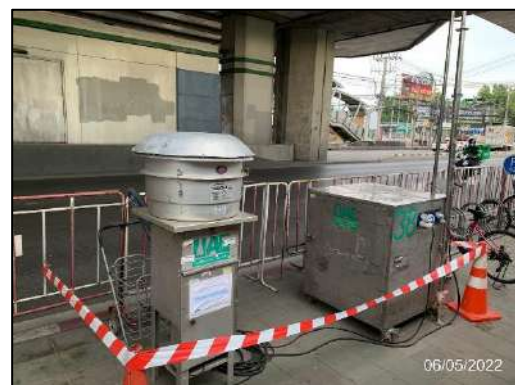
รูปที่ 3-1 การติดตามตรวจสอบคุณภาพอากาศในบรรยากาศโดยทั่วไป

บันทึกข้อมูลความเร็วและทิศทางลมที่ระดับความสูง 10 เมตร ขณะทำการติดตามตรวจสอบคุณภาพอากาศในบรรยากาศ โดยใช้เครื่องติดตามตรวจสอบความเร็วและทิศทางลมชนิด Cup Anemometer และ Wind Vane (ดังรูปที่ 3-1) ที่ส่งสัญญาณเข้ากับระบบ Data Logger ตลอดการติดตามตรวจสอบและสามารถแปลผลการติดตามตรวจสอบความเร็วและทิศทางลมในรูปของกราฟ Wind Rose

ริมถนนกรุงธนบุรีใต้สถานี S8 (สถานีวงเวียนใหญ่)
บริเวณส่วนต่อขยายสายสีลม ช่วงสะพานตากสิน-วงเวียนใหญ่

ริมถนนกรุงธนบุรี หน้าทีล คอนโดมิเนียม
บริเวณส่วนต่อขยายสายสีลม ช่วงถนนตากสิน-บางหว้า

ภายในวัดเพลง
บริเวณส่วนต่อขยายสายสีลม ช่วงถนนตากสิน-บางหว้า

ริมถนนสุขุมวิทใต้สถานี E12 (สถานีอุดมสุข)
บริเวณส่วนต่อขยายสายสุขุมวิท ช่วงอ่อนนุช-แบริ่ง

ริมถนนสุขุมวิทใต้สถานี E14 (สถานีแบริ่ง)
บริเวณส่วนต่อขยายสายสุขุมวิท ช่วงอ่อนนุช-แบริ่ง

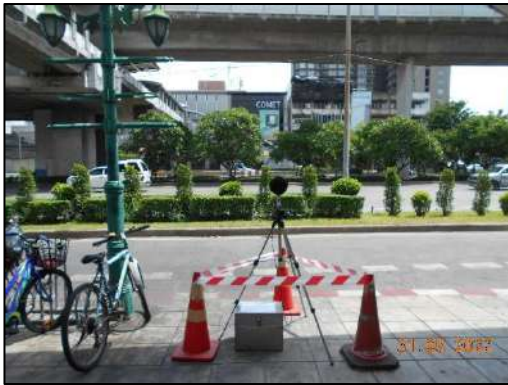
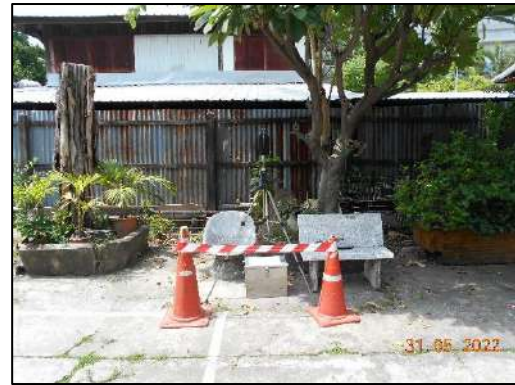
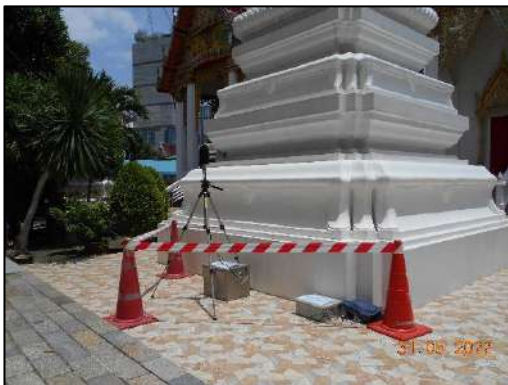
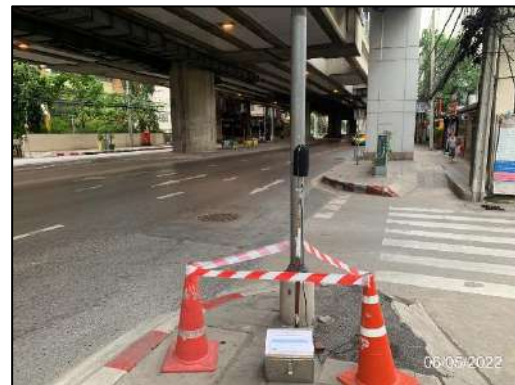
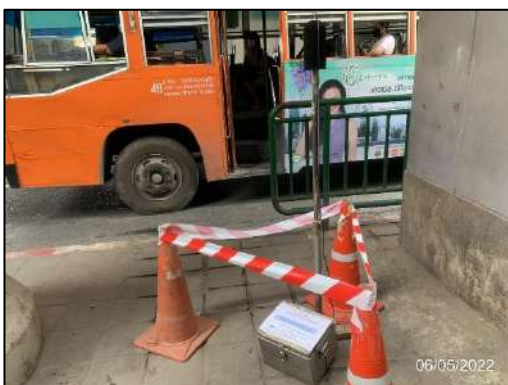
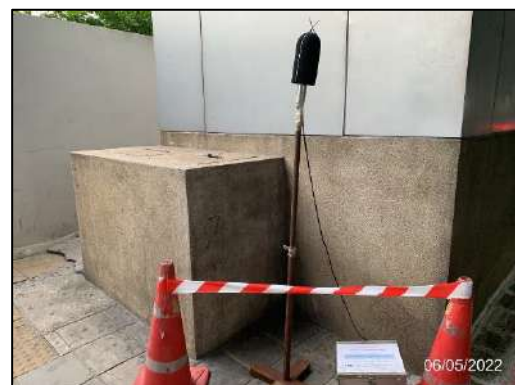
รูปที่ 3-2 การติดตามตรวจสอบเสียงโดยทั่วไป

การติดตามตรวจสอบได้ใช้มาตรระดับเสียงชนิด Integrated Sound Level Metre รุ่น NL-21 และรุ่น NL-42 เป็นมาตรระดับเสียงที่ได้มาตรฐานสากล IEC 60651 หรือ IEC 60804 (ปัจจุบันเปลี่ยนเป็น IEC-61672) มีค่าความเที่ยงตรงสูงและมีค่าความคลาดเคลื่อนของการติดตามตรวจสอบอยู่ในช่วง $+0.5\ dB(A)$ มี Wind Screen ติดที่หัว Microphone เพื่อป้องกันและกำบังลมที่เป็นปัจจัยให้เกิดการผิดพลาดขณะติดตามตรวจสอบ โดยติดตั้งมาตรระดับเสียงบนขาตั้งให้ไมโครโฟนอยู่สูงจากพื้น 1.2-1.5 เมตร ภายในรัศมี 3.5 เมตร ตามแนวราบรอบไมโครโฟนไม่มีกำแพงหรือสิ่งกีดขวางอื่นใดที่มีคุณสมบัติในการสะท้อนเสียงกีดขวางอยู่ (ดังรูปที่ 3-2) ก่อนการติดตามตรวจสอบมีการสอบเทียบและตรวจสอบความถูกต้องด้วยเครื่อง Sound Level Calibrator ชนิด Acoustic Calibrator ที่ระดับเสียงมาตรฐาน 94.0 dB ความถี่ 1,000 Hz ที่ศูนย์ถ่วงน้ำหนัก C และปรับไปที่ศูนย์ถ่วงน้ำหนัก A

ริมถนนกรุงธนบุรีใต้สถานี S8 (สถานีนวงเวียนใหญ่)
บริเวณส่วนต่อขยายสายสีลม ช่วงสะพานตากสิน-วงเวียนใหญ่

โรงเรียนตรุณวิทย์วิทยา
บริเวณส่วนต่อขยายสายสีลม ช่วงถนนตากสิน-บางหว้า

ภายในวัดเพลง
บริเวณส่วนต่อขยายสายสีลม ช่วงถนนตากสิน-บางหว้า

ริมถนนสุขุมวิทใต้สถานี E10 (สถานีบางจาก)
บริเวณส่วนต่อขยายสายสุขุมวิท ช่วงอ่อนนุช-แบริ่ง

ริมถนนสุขุมวิทใต้สถานี E12 (สถานีอุดมสุข)
บริเวณส่วนต่อขยายสายสุขุมวิท ช่วงอ่อนนุช-แบริ่ง

ริมถนนสุขุมวิทใต้สถานี E14 (สถานีแบริ่ง)
บริเวณส่วนต่อขยายสายสุขุมวิท ช่วงอ่อนนุช-แบริ่ง

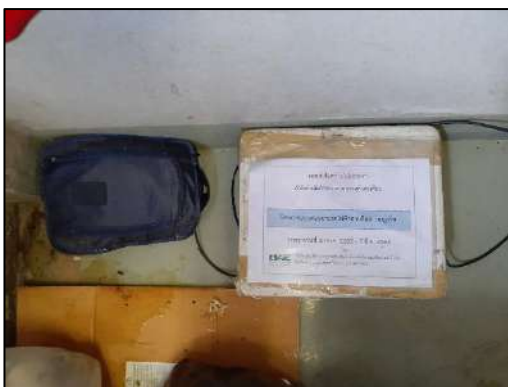
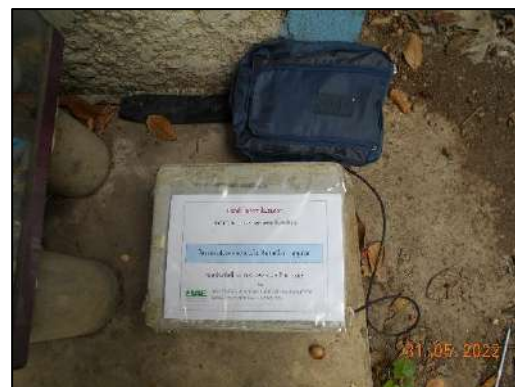
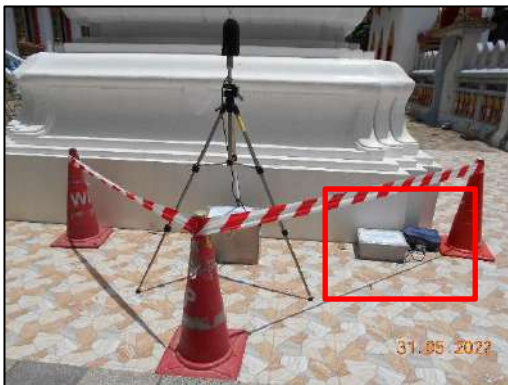
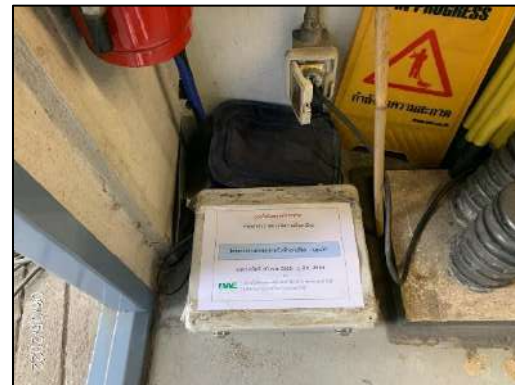
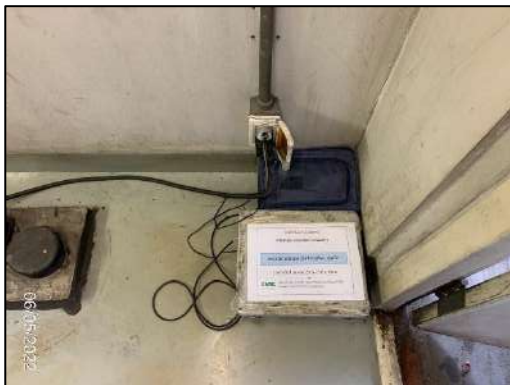
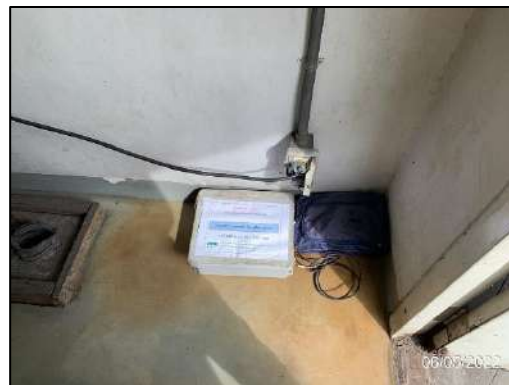
รูปที่ 3-3 การติดตามตรวจสอบความสั่นสะเทือน

การติดตามตรวจสอบความสั่นสะเทือนจะดำเนินการตามข้อกำหนดในมาตรฐานความสั่นสะเทือน เพื่อป้องกันผลกระทบต่ออาคาร ตามประกาศคณะกรรมการสิ่งแวดล้อมแห่งชาติ ฉบับที่ 37 ประกาศในราชกิจจานุเบกษา เล่มที่ 127 ตอนพิเศษ 69 ง ลงวันที่ 2 มิถุนายน พ.ศ. 2553 โดยใช้มาตรฐานความสั่นสะเทือนยี่ห้อ Instantel รุ่น Blastmate III รุ่น Minimate หรือ รุ่น Minimate Plus ติดตั้งมาตรฐานความสั่นสะเทือนบริเวณฐานรากของอาคาร โดยหันตัวรับสัญญาณไปทางแหล่งกำเนิดความสั่นสะเทือน และยึดติดกับแผ่นเหล็กให้แน่น เพื่อป้องกันการ Resonance ระหว่างพื้นกับมาตรฐานความสั่นสะเทือน ทำการตรวจวัดอย่างต่อเนื่องโดยเก็บข้อมูลความสั่นสะเทือนทุก ๆ เหตุการณ์ (Event) แล้วนำผลการตรวจวัดมาเทียบกับมาตรฐานฯ (ดังรูปที่ 3-3)

ริมถนนกรุงธนบุรีใต้สถานี S8 (สถานีวงเวียนใหญ่)
บริเวณส่วนต่อขยายสายสีลม ช่วงสะพานตากสิน-วงเวียนใหญ่

โรงเรียนตรุนวิทยวิทยา
บริเวณส่วนต่อขยายสายสีลม ช่วงถนนตากสิน-บางหว้า

ภายในวัดเพลง
บริเวณส่วนต่อขยายสายสีลม ช่วงถนนตากสิน-บางหว้า

ริมถนนสุขุมวิทใต้สถานี E10 (สถานีบางจาก)
บริเวณส่วนต่อขยายสายสุขุมวิท ช่วงอ่อนนุช-แบริ่ง

ริมถนนสุขุมวิทใต้สถานี E12 (สถานีอุดมสุข)
บริเวณส่วนต่อขยายสายสุขุมวิท ช่วงอ่อนนุช-แบริ่ง

ริมถนนสุขุมวิทใต้สถานี E14 (สถานีแบริ่ง)
บริเวณส่วนต่อขยายสายสุขุมวิท ช่วงอ่อนนุช-แบริ่ง
