รายงานฉบับนี้ จัดทำขึ้นเพื่อรายงานผลการปฏิบัติตามมาตรการป้องกันและแก้ไขผลกระทบสิ่งแวดล้อม และมาตรการติดตามตรวจสอบคุณภาพสิ่งแวดล้อม ระยะดำเนินการ “โครงการ ไอดีโอ โมบี บางซื่อ แกรนด์ อินเทอร์เน็ต บริหารงานโดยนิติบุคคลอาคารชุด ไอดีโอ โมบี บางซื่อ แกรนด์ อินเทอร์เน็ต บริษัท เดอะเวิร์คส์ คอมมิวนิตี แมนเนจเม้นท์ จำกัด ระหว่างเดือน กรกฎาคม-ธันวาคม 2565” เพื่อให้เป็นไปตามเงื่อนไขที่กำหนดไว้ในหนังสือเห็นชอบผลการพิจารณารายงานการวิเคราะห์ทางโครงการ ไอดีโอ โมบี บางซื่อ แกรนด์ อินเทอร์เน็ต บริหารงานโดยนิติบุคคลอาคารชุด ไอดีโอ โมบี บางซื่อ แกรนด์ อินเทอร์เน็ต บริษัท เดอะเวิร์คส์ คอมมิวนิตี แมนเนจเม้นท์ จำกัด ซึ่งได้มอบหมายให้เขตบางซื่อ โดยโรงงานบำบัดน้ำเสียบางซื่อเป็นผู้ตรวจวัดคุณภาพสิ่งแวดล้อมหรือการบำบัดน้ำเสียจากโครงการ

โครงการ ไอดีโอ โมบี บางซื่อ แกรนด์ อินเทอร์เน็ต

รายงานผลการดำเนินงานตามมาตรการลดผลกระทบสิ่งแวดล้อมและผลการติดตามตรวจสอบคุณภาพสิ่งแวดล้อม

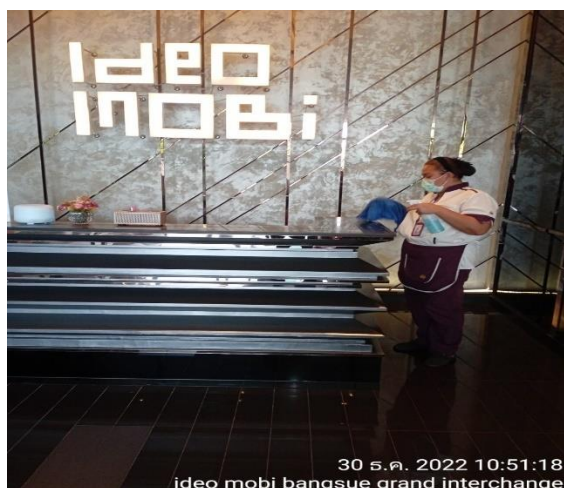
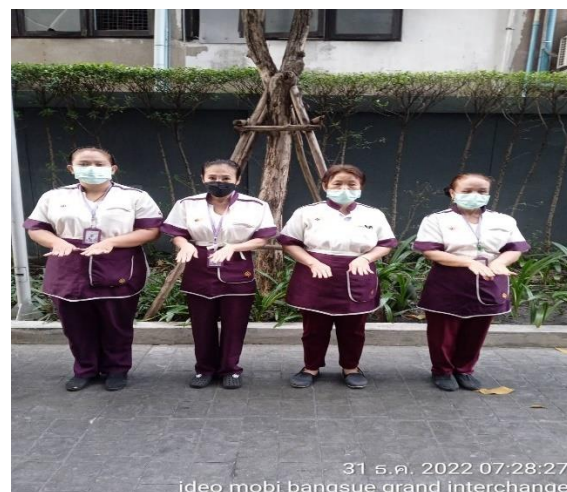
ภาพที่ 11 เจ้าหน้าที่ดูแลรักษาความสะอาด

6. หมั่นดูแลรักษาความสะอาดพื้นถนนภายในโครงการสม่ำเสมอ เพื่อลดปริมาณฝุ่นละออง	โครงการจัดให้ดูแลรักษาความสะอาดพื้นถนนภายในโครงการสม่ำเสมอ เพื่อลดปริมาณฝุ่นละออง	-	- ดังภาพที่ 11

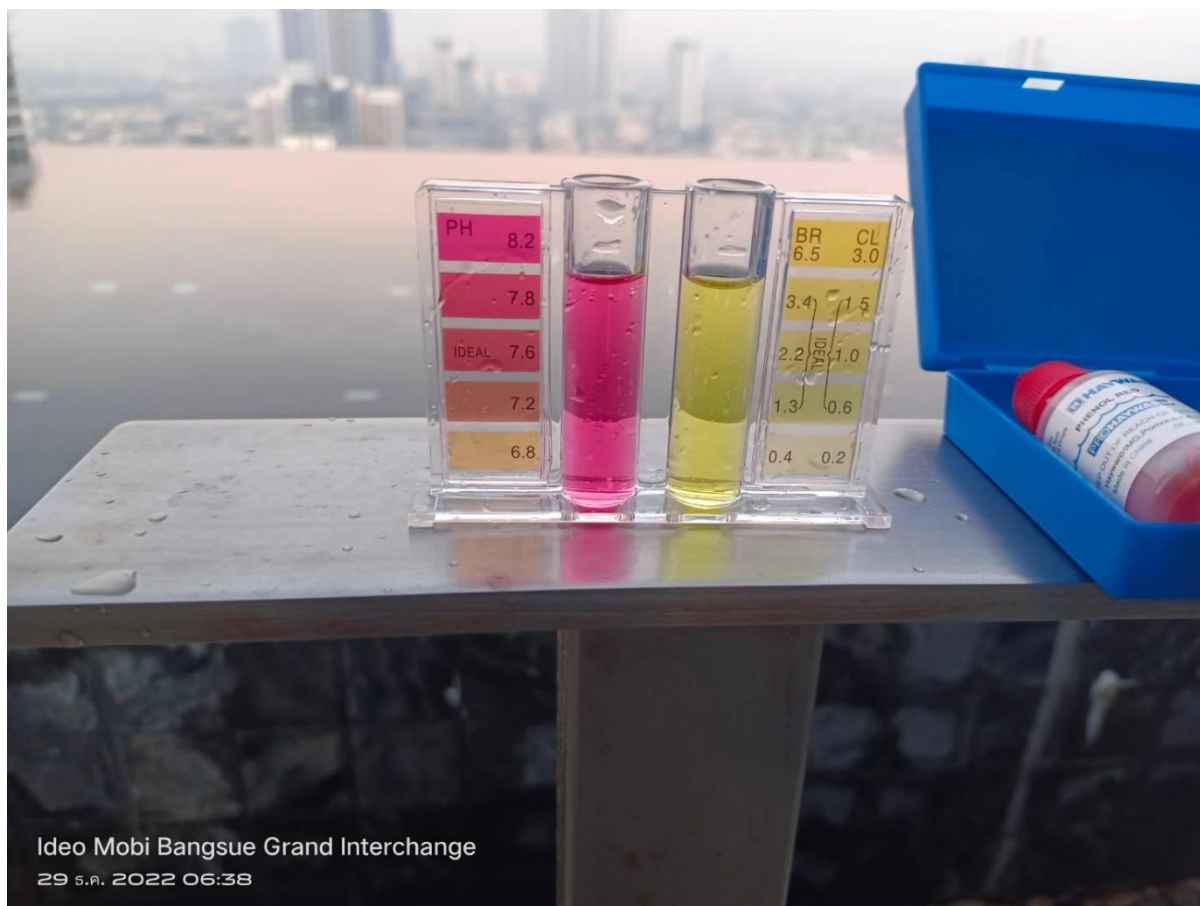
ภาพที่ 4.5-1 การตรวจวัด pH และ Free Chlorine สระว่ายน้ำ

จุดเก็บตัวอย่าง	วัน/เดือน/ปี	ผลการตรวจวิเคราะห์	
		pH	Free Chlorine
ครั้งที่ 2	1 ธค.65	7.6	1.5
	2 ธค.65	7.6	1.5
	3 ธค.65	7.6	1.5
	4 ธค.65	7.6	1.5
	5 ธค.65	7.8	1.5
	6 ธค.65	7.6	1.5
	7 ธค.65	7.8	1.5
	8 ธค.65	7.8	1.5
	9 ธค.65	7.6	1.5
	10 ธค.65	7.6	1.5
	11 ธค.65	7.6	1.5
	12 ธค.65	7.6	1.5
	13 ธค.65	7.6	1.5
	14 ธค.65	7.6	1.5
	15 ธค.65	7.6	1.5
	16 ธค.65	7.6	1.5
	17 ธค.65	7.6	1.5
	18 ธค.65	7.6	1.5
	19 ธค.65	7.6	1.5
	20 ธค.65	7.6	1.5
	21 ธค.65	7.6	1.5
	22 ธค.65	7.6	1.5
	23 ธค.65	7.6	1.5
	24 ธค.65	7.6	1.5
	25 ธค.65	7.6	1.5
	26 ธค.65	7.6	1.5
	27 ธค.65	7.6	1.5
	28 ธค.65	7.6	1.5
	29 ธค.65	7.6	1.5
	30 ธค.65	7.6	1.5
	31 ธค.65	7.6	1.5
	มาตรฐาน	7.2-8.4	0.6-1.0 ppm

หมายเหตุ	: อ้างอิงตามประกาศคณะกรรมการสาธารณสุข ฉบับที่ 1/2550 เรื่อง การควบคุมการประกอบกิจการสระว่ายน้ำ หรือกิจกรรมอื่นๆ ในทำนองเดียวกัน
----------	---

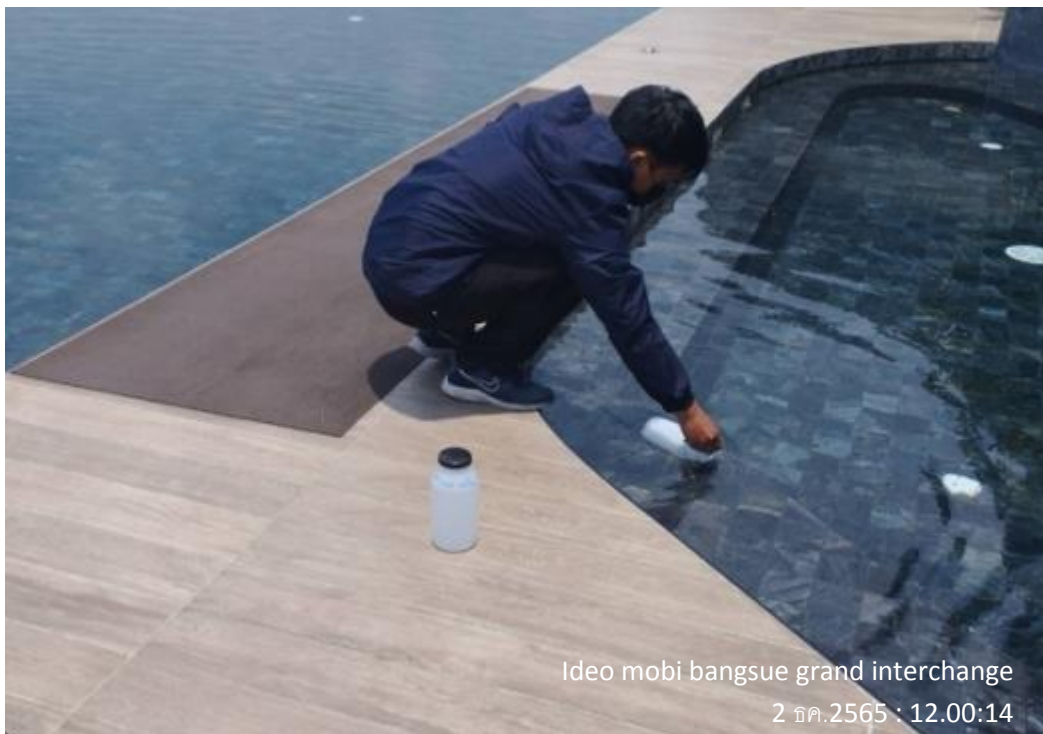
ภาพที่ 4.5-2 การตรวจวัด Total Coliform Bacteria (TCB) และ Fecal Coliform Bacteria (FCB) สระว่ายน้ำ

จุดเก็บตัวอย่าง	วัน/เดือน/ปี	ผลการตรวจวิเคราะห์					
		Total Coliform Bacteria (TCB)	Fecal Coliform Bacteria (FCB)	E.coli	Staphylococcus Aureus	Pseudomonas aeruginosa	Appearance
สระว่ายน้ำส่วนต้น	11 กรกฎาคม	<1.8	<1.8	ND	ND	<1	ใส
	8 สิงหาคม	<1.8	<1.8	ND	ND	<1	ใส
	3 กันยายน	<1.8	<1.8	ND	ND	<1	ใส
	2 ตุลาคม	<1.8	<1.8	ND	ND	<1	ใส
	8 พฤศจิกายน	<1.8	<1.8	ND	ND	<1	ใส
	8 ธันวาคม	<1.8	<1.8	ND	ND	<1	ใส
สระว่ายน้ำส่วนลึก	11 กรกฎาคม	<1.8	<1.8	ND	ND	<1	ใส
	8 สิงหาคม	<1.8	<1.8	ND	ND	<1	ใส
	3 กันยายน	<1.8	<1.8	ND	ND	<1	ใส
	2 ตุลาคม	<1.8	<1.8	ND	ND	<1	ใส
	8 พฤศจิกายน	<1.8	<1.8	ND	ND	<1	ใส
	8 ธันวาคม	<1.8	<1.8	ND	ND	<1	ใส
มาตรฐาน		10 MPN/100 ml	ND	ND	ND	<1	ใส
