บทที่ 2

ผลการติดตามตรวจสอบตามมาตรการป้องกัน และแก้ไขผลกระทบสิ่งแวดล้อม

ตารางที่ 2-1 ผลการปฏิบัติตามมาตรการป้องกัน และแก้ไขผลกระทบสิ่งแวดล้อมของ โครงการ KANTARY HOTEL (อมตะบางปะกง)

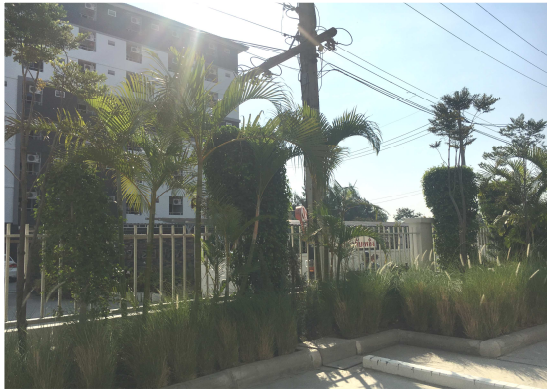
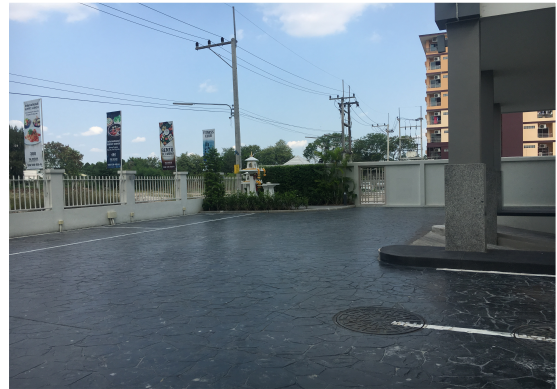
**ภาพที่ 2-1** แนวรั้วรอบโครงการ

- จัดให้มีเจ้าหน้าที่ดูแลแนวรั้วของโครงการโดยรอบให้อยู่ในสภาพที่ดี ไม่ให้มีการพังทลายของดินสู่พื้นที่ข้างเคียง	/	-		-	ภาพที่ 2 - 1
1.2 ทรัพยากรดิน - จัดให้มีพื้นที่สีเขียว 418.63 ตารางเมตร - จัดให้เจ้าหน้าที่ตัดแต่งกิ่งไม้ยืนต้นเป็นประจำอย่างน้อยเดือนละ 2 ครั้ง	/	-	ทางโครงการได้จัดให้มีพื้นที่สีเขียวโดยช่างสวนประจำอาคารอย่างสม่ำเสมอ	-	ภาพที่ 1 - 13
	/	-

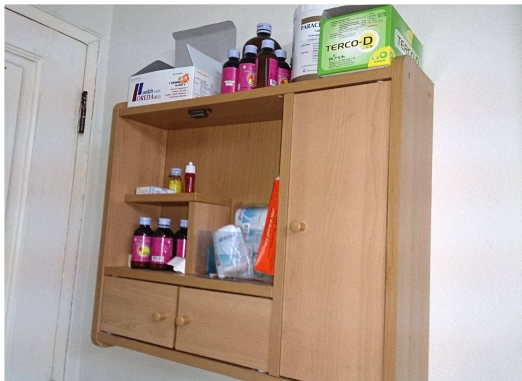
**ภาพที่ 2-2** กล่องปฐมพยาบาลเบื้องต้น

1.5 การเกิดแผ่นดินไหว					
กำหนดให้โครงการมีการเตรียมความพร้อม ดังนี้					
- เตรียมไฟฉายพร้อมถ่านไฟฉาย และกล่องปฐมพยาบาล เบื้องต้นไว้ในโครงการ เพื่อให้เจ้าหน้าที่ทราบว่ายู่ไหน	/	-	ทางโครงการได้จัดเตรียม อุปกรณ์ปฐมพยาบาลเบื้องต้น และจัดให้มีบุคลากรที่มีความรู้ ในด้านปฐมพยาบาลเบื้องต้น ไว้ที่โครงการแล้ว	-	ภาพที่ 2-2

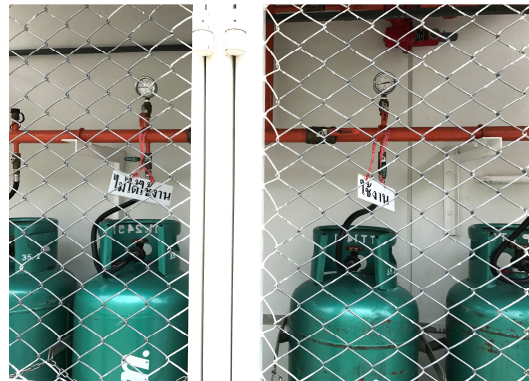
**ภาพที่ 2-3** แผ่นป้ายแสดงตำแหน่งของวาล์วปิดน้ำ วาล์วปิด  
แก๊สและสะพานไฟฟ้า

- เตรียมบุคลากรที่มีความรู้ด้านปฐมพยาบาล	/	-	ทางโครงการได้มีการเตรียมบุคลากรในการปฐม พยาบาลเบื้องต้นแล้ว	-	-
- มีแผนป้ายแสดงตำแหน่งของ วาล์วปีตน้ำ วาล์วปิดก๊าซ สะพานไฟฟ้า สำหรับตัดกระแสไฟฟ้า	/	-	ทางโครงการได้จัดให้มีป้ายแสดงตำแหน่งของวาล์วปีตน้ำ วาล์วปิดก๊าซ สะพานไฟฟ้า สำหรับตัดกระแสไฟแล้ว	-	ภาพที่ 2-3

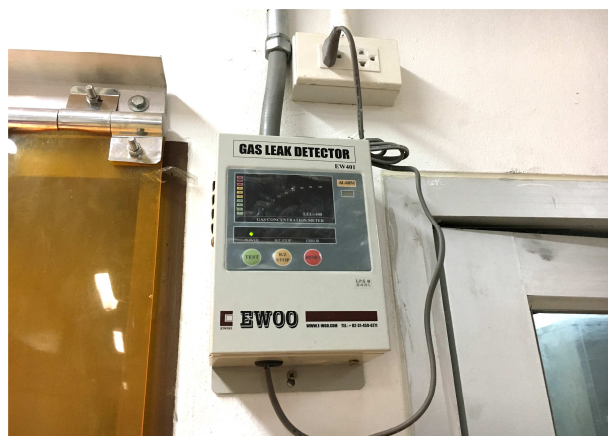
**ภาพที่ 2-4** Gas Detector

- ตรวจสอบว่าแก๊สรั่ว ด้วยการดมกลิ่นที่นั่นถ้าได้กลิ่น ให้เปิดประตูหน้าต่างทุกบาน	/	-	ทางโครงการได้จัดให้มี Gas Detector ตรวจสอบการ รั่วไหลของแก๊ส เพื่อความปลอดภัยแล้ว	-	ภาพที่ 2-4

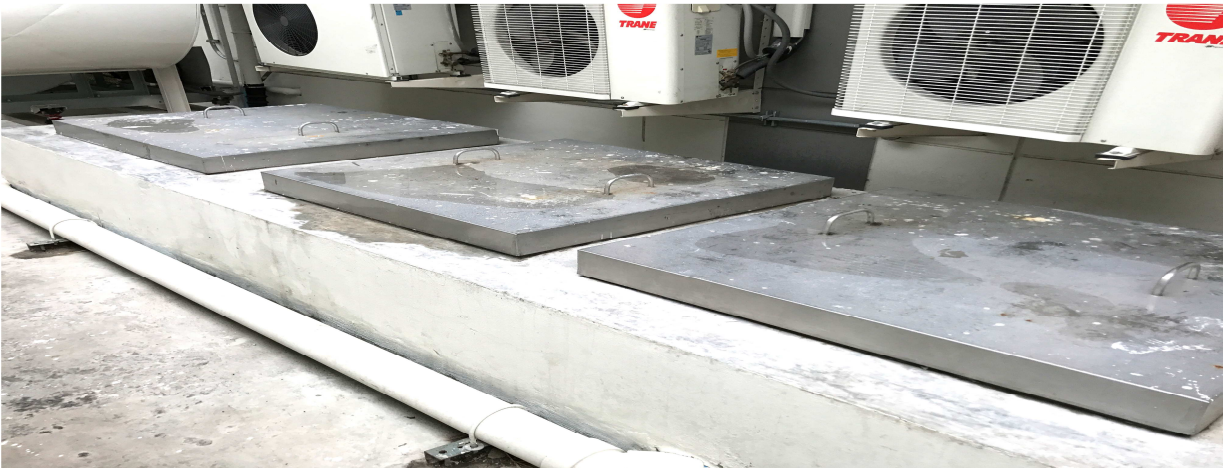
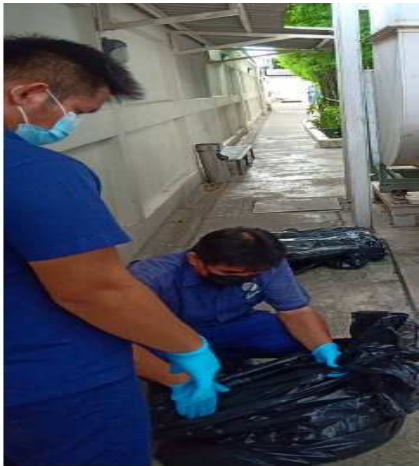
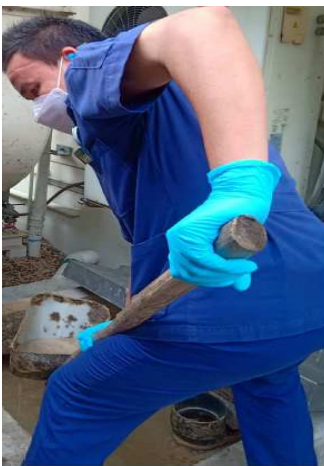
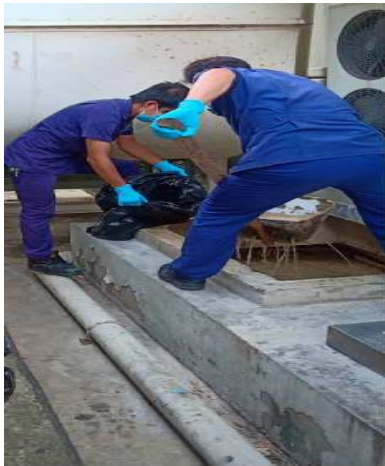
ภาพที่ 2-5 เจ้าหน้าที่ตัดไขมันและถังดักไขมันของโครงการ

- สูบกากตะกอนจากบ่อเกรอะเป็นประจำปีละ 1 ครั้ง	/	-	ทางโครงการมีการสูบกากตะกอนจากบ่อเกรอะเป็นประจำ ทุกปี	-	หน้าที่ 16 ภาคผนวก ง
- ตักกากตะกอนไขมันใส่ภาชนะ เพื่อฝังให้แห้งก่อนนำไป ทิ้งรวมกับขยะแห้งต่อไป	/	-	ทางโครงการได้จัดให้มีเจ้าหน้าที่ตักกากตะกอนไขมันเพื่อ นำไปกำจัดเป็นประจำ	-	ภาพที่ 2-5

- จัดให้มีเจ้าหน้าที่คอยตรวจสอบบริเวณฝาปิดระบบบำบัด น้ำเสีย ท่อระบายน้ำ และบริเวณ รอยต่อท่อ หากพบว่ามีชำรุดให้ ดำเนินการซ่อมแซมทันที	/	-	ทางโครงการได้จัดให้มีเจ้าหน้าที่คอยตรวจสอบบริเวณฝา ปิดระบบบำบัดน้ำเสีย ท่อระบายน้ำ และบริเวณ รอยต่อท่อ อย่างสม่ำเสมอ	-	ภาพที่ 2-5

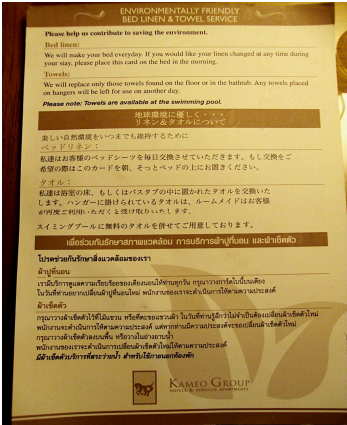
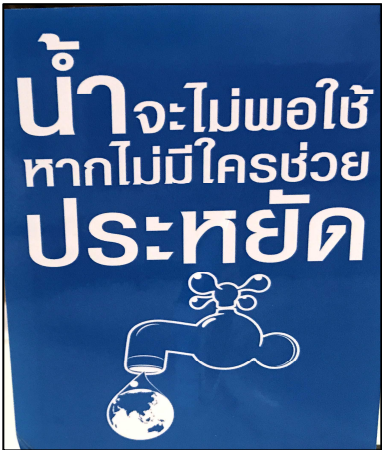
ภาพที่ 2-6 ป้ายรณรงค์ประหยัดน้ำและอุปกรณ์ประหยัดน้ำ

3. ผลกระทบคุณค่าการใช้ประโยชน์ของมนุษย์					
3.1 น้ำใช้ - จัดให้มีถังเก็บน้ำใต้ดินจำนวน 2 ถัง ความจุกักเก็บน้ำ รวมประมาณ 191.98 ลบม. และถังเก็บน้ำชั้นลาดฟ้าจำนวน 2 ถัง ความจุรวม 353.78 ลบม. - ติดป้ายรณรงค์ให้ผู้พักอาศัย ใช้น้ำอย่างประหยัด - ห้ามสูบน้ำจากท่อส่งน้ำของการประปาส่วนภูมิภาค สาขาสบรุรี (ชั้นพิเศษ) โดยตรง - ตรวจสอบโครงสร้างถังเก็บน้ำใต้ดินและชั้นลาดฟ้าให้ มีความมั่นคงแข็งแรง ไม่มีรอยร้าวและรอยร้าวที่จะทำให้มีการ ปนเปื้อนของน้ำภายนอกเข้าสู่ถังเก็บน้ำได้	/	-	ทางโครงการได้จัดให้มีถังเก็บน้ำใต้ดินและถังเก็บน้ำ ชั้นลาดฟ้าแล้ว  ทางโครงการได้มีการติดป้ายรณรงค์ให้ผู้พักอาศัย ใช้น้ำ อย่างประหยัดทุกห้องพัก  ทางโครงการไม่มีการสูบน้ำจากท่อส่งน้ำ ของการประปา ส่วนภูมิภาคสาขาสบรุรี (ชั้นพิเศษ) โดยตรง  ทางโครงการได้ตรวจสอบโครงสร้างถังเก็บน้ำใต้ดินและ ชั้นลาดฟ้าให้มีความมั่นคงแข็งแรง ไม่มีรอยร้าวและรอยร้าว ที่จะทำให้มีการปนเปื้อนของน้ำภายนอกเข้าสู่ถังเก็บน้ำได้	-  -  -  -	ภาพที่ 1-4  ภาพที่ 2-6  -  ภาพที่ 1-4

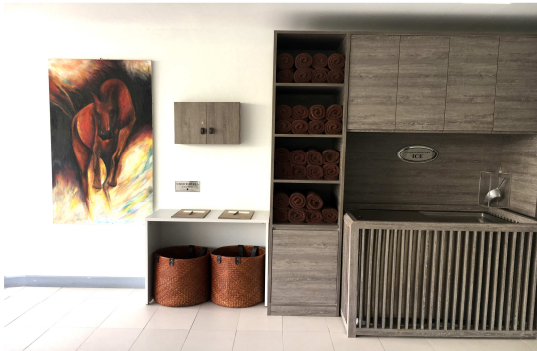
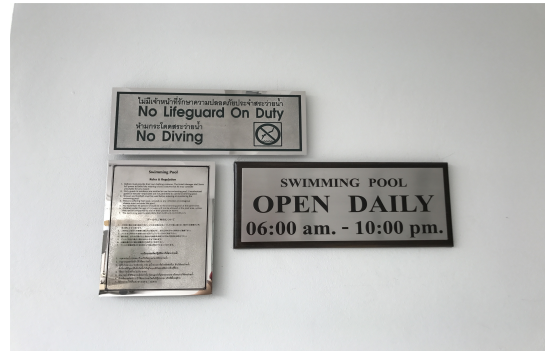
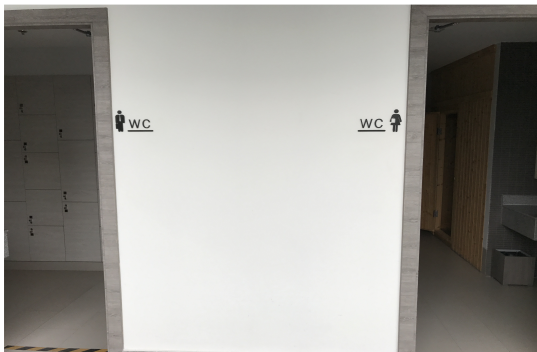
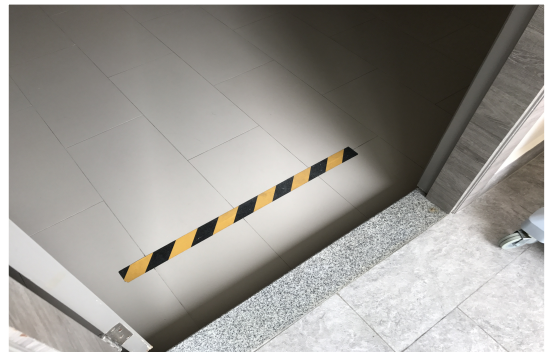
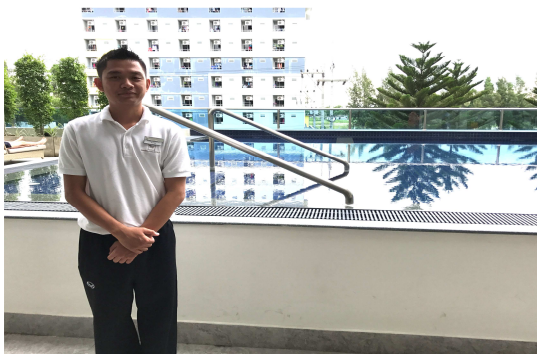
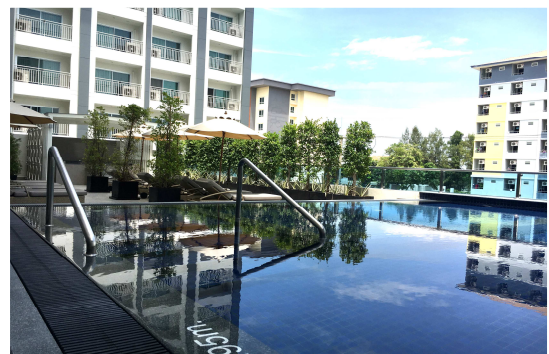
**ภาพที่ 2-7** ระบบการจัดการสระว่ายน้ำ

วิธีการปฏิบัติตามเงื่อนไขมาตรการป้องกัน และแก้ไขผลกระทบสิ่งแวดล้อม	ผลการปฏิบัติตาม เงื่อนไข		รายละเอียดการปฏิบัติตามเงื่อนไข	ปัญหา และแนวทาง แก้ไข	เอกสารอ้างอิง
	ปฏิบัติ	ไม่ปฏิบัติ			
<p>- จัดให้มีเจ้าหน้าที่โครงการคอยตรวจตราโครงสร้างของสระว่ายน้ำ กระเบื้องภายในสระว่ายน้ำ พื้นทางเดินบันไดสำหรับขึ้นจากสระ กระดานกระโดดน้ำ เป็นประจำทุกเดือน หากพบว่าชำรุดหรือแตกร้าว รื้อซิมของน้ำ หรือไม่พร้อมใช้งาน ให้แจ้งเจ้าหน้าที่เพื่อดำเนินการแก้ไขทันที</p> <p>322 คุณภาพน้ำในสระ</p> <p>- ควบคุมคุณภาพน้ำในสระว่ายน้ำด้านกายภาพ และเคมีให้เป็นไปตามหลักเกณฑ์ด้านสุขลักษณะ ในการควบคุมการประกอบกิจการสระว่ายน้ำหรือกิจการอื่น ๆ ในทำนองเดียวกันของกรมอนามัย กระทรวงสาธารณสุขกำหนดมาตรฐาน ดังนี้</p>	/	-	ทางโครงการได้จัดให้มีเจ้าหน้าที่โครงการคอยตรวจตราโครงสร้างของสระว่ายน้ำ กระเบื้อง ภายในสระว่ายน้ำ พื้นทางเดินบันไดสำหรับขึ้นจากสระ เป็นประจำ	-	ภาพที่ 2-7
ก) น้ำต้องใสสะอาด	/	-	ทางโครงการได้มีการควบคุมคุณภาพน้ำสระว่ายน้ำทั้งด้านกายภาพ และเคมีให้เป็นไปตามหลักเกณฑ์ด้านสุขลักษณะ ในการควบคุมการประกอบกิจการสระว่ายน้ำหรือกิจการอื่น ๆ ในทำนองเดียวกันของกรมอนามัย กระทรวงสาธารณสุขกำหนดมาตรฐานแล้วและได้มีการตรวจวิเคราะห์คุณภาพน้ำสระว่ายน้ำด้วย	-	ภาพที่ 2-7

วิธีการปฏิบัติตามเงื่อนไขมาตรการป้องกัน และแก้ไขผลกระทบสิ่งแวดล้อม	ผลการปฏิบัติตาม เงื่อนไข		รายละเอียดการปฏิบัติตามเงื่อนไข	ปัญหา และแนวทาง แก้ไข	เอกสารอ้างอิง
	ปฏิบัติ	ไม่ปฏิบัติ			
<ul style="list-style-type: none"><li>- จัดให้มีเจ้าหน้าที่รักษาความปลอดภัยซึ่งมีความชำนาญในการว่ายน้ำ และสามารถให้การปฐมพยาบาลได้ผลดีเปลี่ยนกันเพื่อดูแลความปลอดภัย และช่วยเหลือผู้ใช้บริการเมื่อเกิดอุบัติเหตุประจำอยู่ตลอดเวลาที่สระว่ายน้ำเปิดบริการ</li><li>- กระดานกระโดดน้ำจะต้องเป็นกระดานสำหรับกระโดดน้ำที่ได้มาตรฐาน พื้นกระดานกระโดดต้องปูด้วยแผ่นยางกันลื่น (Corugated sheet rubber) ความสูงของกระดานกระโดดต้องมีความสัมพันธ์กับความลึกของน้ำบริเวณที่ใช้กระโดดน้ำที่กำหนด</li><li>- จัดให้มีห้องปฐมพยาบาล พร้อมชุดปฐมพยาบาลไว้ประจำสระว่ายน้ำ และปีประกาศวิธีการปฐมพยาบาลช่วยคนจมน้ำไว้ในบริเวณสระว่ายน้ำ</li></ul>	/	-	ทางโครงการได้จัดให้มีเจ้าหน้าที่รักษาความปลอดภัยที่มีความชำนาญในการว่ายน้ำแล้ว เพื่อคอยช่วยเหลือผู้ใช้บริการเมื่อเกิดอุบัติเหตุประจำอยู่ตลอดเวลาที่สระว่ายน้ำเปิดบริการ	-	ภาพที่ 2-7

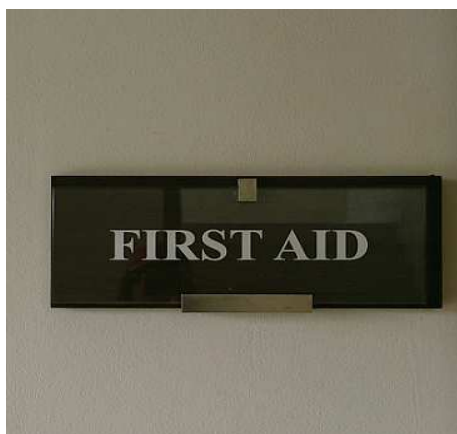
**ภาพที่ 2-8** ห้องปฐมพยาบาล

-	/	ไม่ปฏิบัติ เนื่องจากทางโครงการไม่ได้จัดให้มีกระดานกระโดดน้ำ เพื่อเป็นการรักษาความปลอดภัยของผู้เข้าพักอาศัยอีกทางหนึ่ง	-	-
	/	-	ทางโครงการจัดให้มีห้องปฐมพยาบาล พร้อมชุดปฐมพยาบาลไว้ประจำสระว่ายน้ำ และปีประกาศวิธีการปฐมพยาบาลช่วยคนจมน้ำไว้ในบริเวณสระว่ายน้ำแล้ว อีกทั้งทางโครงการได้จัดให้มีเจ้าหน้าที่ประจำสระว่ายน้ำเพื่อช่วยเหลือในยามฉุกเฉินเรียบร้อยแล้ว	-	ภาพที่ 2-8

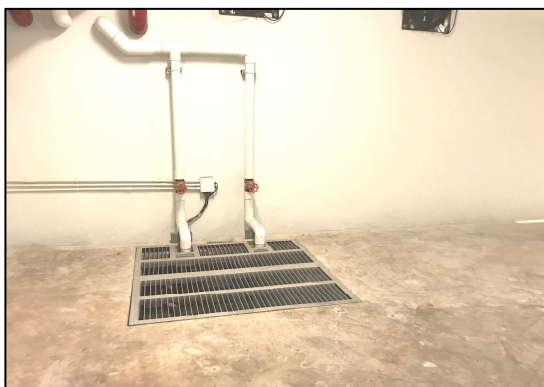
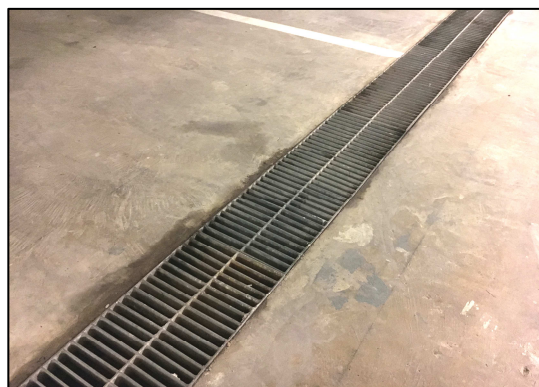
**ภาพที่ 2-9** ป่อท่อน้ำและรางระบายน้ำ

3.4 การระบายน้ำและการป้องกันน้ำท่วม - ควบคุมการระบายน้ำออกจากบ่อหนึ่งน้ำจะระบายออก ด้วยเครื่องสูบน้ำอัตราสูบ 100 ลบ.ม. / ชั่วโมงเครื่อง (ใช้งาน 1 เครื่อง สำรอง 1 เครื่อง) นอกจากนั้นออกแบบให้มีท่อน้ำล้นสำหรับระบาย น้ำฝนส่วนที่สามารถระบายออกได้ปกติ (มากกว่าปริมาณน้ำฝนที่ ต้องหน่วง) เป็นท่อกอนกรีตเสริมเหล็ก เส้นผ่านศูนย์กลาง 6 นิ้ว - ทรนรงค์ให้ใช้น้ำอย่างประหยัด เพื่อลดการระบายน้ำทิ้งลง สู่คลองสาธารณะ	/	-	ทางโครงการมีการคุมการระบายน้ำออกจากบ่อหนึ่งน้ำ ด้วยเครื่องสูบน้ำ และได้ออกแบบให้มีท่อน้ำล้น สำหรับ ระบายน้ำฝนส่วนที่สามารถระบายออกได้ปกติ เป็นท่อก อนกรีตเสริมเหล็กแล้ว	-	ภาพที่ 2-9

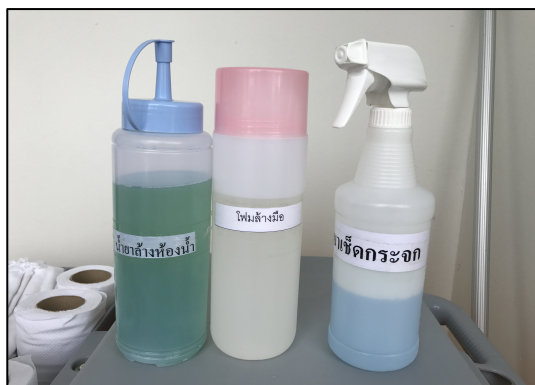
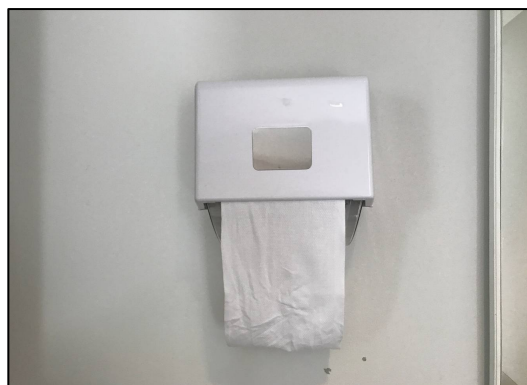
**ภาพที่ 2-10** การใช้ผลิตภัณฑ์ที่สามารถใช้ซ้ำได้

- รณรงค์ 1. รณรงค์ให้หลีกเลี่ยงการใช้บรรจุภัณฑ์ ที่ไม่สามารถนำ กลับมาใช้ใหม่ได้อีก เช่น ขวดสเปรย์ ต่าง ๆ และพยายามใช้ ผลิตภัณฑ์ที่สามารถใช้ซ้ำอีกได้ เช่น ถ่านไฟฉาย หรือแบตเตอรี่ที่ สามารถประจุไฟฟ้าใหม่ได้ ขวดใส่น้ำแบบแก้ว เป็นต้น	/	-	ทางโครงการได้หลีกเลี่ยงการใช้บรรจุภัณฑ์ ที่ไม่สามารถ นำกลับมาใช้ใหม่ และได้พยายามใช้ผลิตภัณฑ์ที่สามารถ นำมาใช้ซ้ำได้	-	ภาพที่ 2 - 10

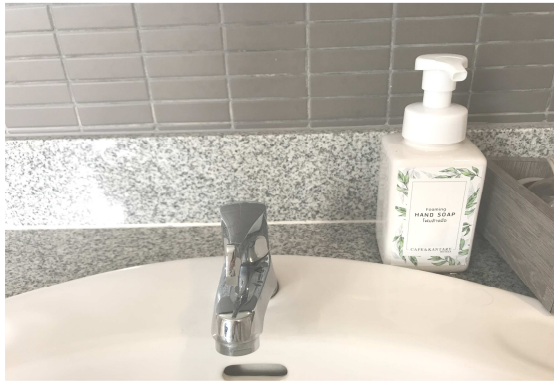
**ภาพที่ 2-11** ผลิตภัณฑ์สบู่ ยาสระผม

2. เลือกใช้ผลิตภัณฑ์ประเภท สบู่ ยาสระผม ครีมหาผิวที่ จัดไว้สำหรับบริการแก่ผู้เข้าพัก ให้เป็นผลิตภัณฑ์ที่มีบรรจุภัณฑ์ ที่สามารถเติมกลับมาใช้ใหม่ได้	/	-	ทางโครงการได้เลือกใช้ผลิตภัณฑ์ที่จัดไว้สำหรับบริการ แก่ผู้เข้าพัก ให้เป็นผลิตภัณฑ์ที่มีบรรจุภัณฑ์ที่สามารถเติม กลับมาใช้ใหม่ได้แล้ว	-	ภาพที่ 2 - 11

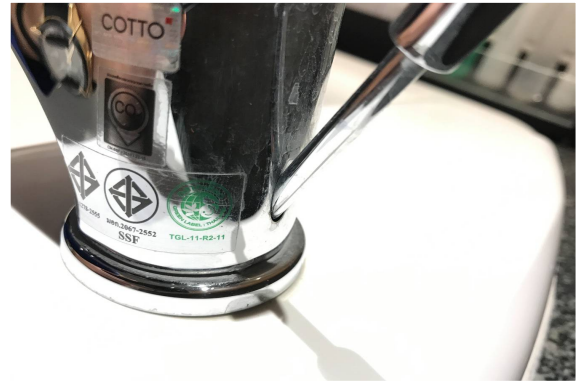
**ภาพที่ 2-12** ผลิตภัณฑ์สีเขียวในห้องพัก

3. ประชาสัมพันธ์ให้แม่บ้านและพนักงานในโครงการ ทุกคนแยกขยะก่อนทิ้ง เลือกใช้ผลิตภัณฑ์ที่เป็นมิตรต่อสิ่งแวดล้อม ใช้ถุงผ้าแทนถุงพลาสติก เป็นต้น	/	-	ทางโครงการได้มีการประชาสัมพันธ์ให้พนักงานทุกคน แยกขยะก่อนทิ้ง และนอกจากนี้ยังได้เลือกใช้ผลิตภัณฑ์ที่ เป็นมิตรต่อสิ่งแวดล้อมในห้องพักรวมทุกห้องอีกด้วย	-	ภาพที่ 2 - 12

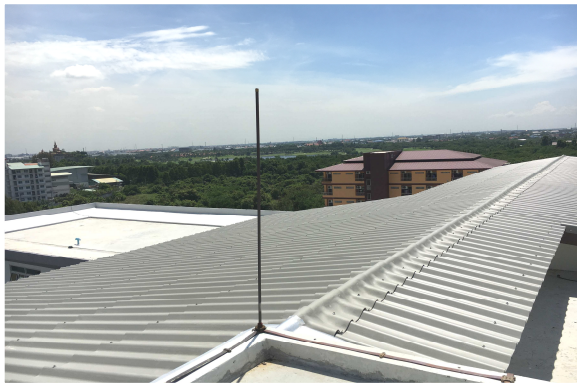
**ภาพที่ 2-13** เสาต่อฟ้า

/	-	<p>ทางโครงการมีการเน้นย้ำให้มีระบบสายดิน เพื่อป้องกันอันตรายที่เกิดจากไฟฟ้ารั่ว และได้จัดให้มีระบบป้องกันฟ้าผ่าแบบสแลดออฟฟ้า เพื่อป้องกันอันตรายจากฟ้าผ่าแล้ว</p>	-	ภาพที่ 1-19(ก) และ ภาพที่ 2-13
	/	-	<p>ทางโครงการได้เลือกใช้อุปกรณ์ไฟฟ้าที่ได้มาตรฐาน และประหยัดพลังงานไฟฟ้าเพื่อลดการใช้พลังงานไฟฟ้าแล้ว</p>	-	ภาพที่ 1-15
	/	-	<p>ทางโครงการได้จัดให้มีการส่งเสริม และประชาสัมพันธ์ ให้มีกิจกรรมการประหยัดพลังงานไฟฟ้าในอาคาร และในห้องพักแล้ว</p>	-	ภาพที่ 1-16

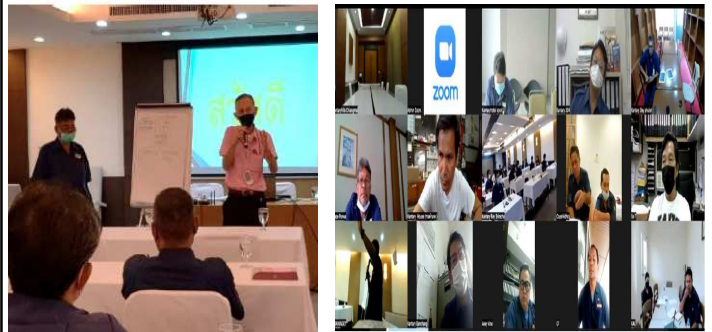
**ภาพที่ 2-14** อบรม In house ระบบบำบัดน้ำเสีย

- จัดให้มีเจ้าหน้าที่ที่ได้รับการอบรมเกี่ยวกับการดูแลซ่อม บำรุงระบบบำบัดน้ำเสีย	/	-	ทางโครงการได้จัดให้มีการอบรมเกี่ยวกับการดูแลซ่อม บำรุงระบบบำบัดน้ำเสียให้เจ้าหน้าที่ซ่อมบำรุงโดยเฉพาะ และนอกจากนี้ทางอาคารยังมีการอบรม In House เพื่อให้ ความรู้เกี่ยวกับระบบบำบัดน้ำเสียเป็นประจำทุกปีด้วย	-	ภาพที่ 1-6 และ ภาพผนวก ก
