สรุปผลการปฏิบัติตาม มาตรการป้องกันและแก้ไข ผลกระทบสิ่งแวดล้อมและ มาตรการติดตามตรวจสอบ คุณภาพสิ่งแวดล้อม

สรุปผลการปฏิบัติตามมาตรการป้องกันและแก้ไข ผลกระทบสิ่งแวดล้อมและมาตรการติดตามตรวจสอบ คุณภาพสิ่งแวดล้อม

จากการติดตามตรวจสอบการปฏิบัติตามมาตรการป้องกันและแก้ไขผลกระทบสิ่งแวดล้อมและมาตรการติดตามตรวจสอบผลกระทบสิ่งแวดล้อม โครงการ Reflection Jomtien Beach Pattaya ของนิติบุคคลอาคารชุด รีเฟล็คชั่น จอมเทียน บีช พัทยา ตั้งอยู่ที่ถนนจอมเทียนสาย 1 ตำบลนาจอมเทียน อำเภอสัตหีบ จังหวัดชลบุรี ตามหนังสือสำนักงานนโยบายและแผนทรัพยากรธรรมชาติและสิ่งแวดล้อม เลขที่ ทส 1009.5/5837 ลงวันที่ 31 กรกฎาคม พ.ศ. 2552 ดังเอกสารแนบ 1

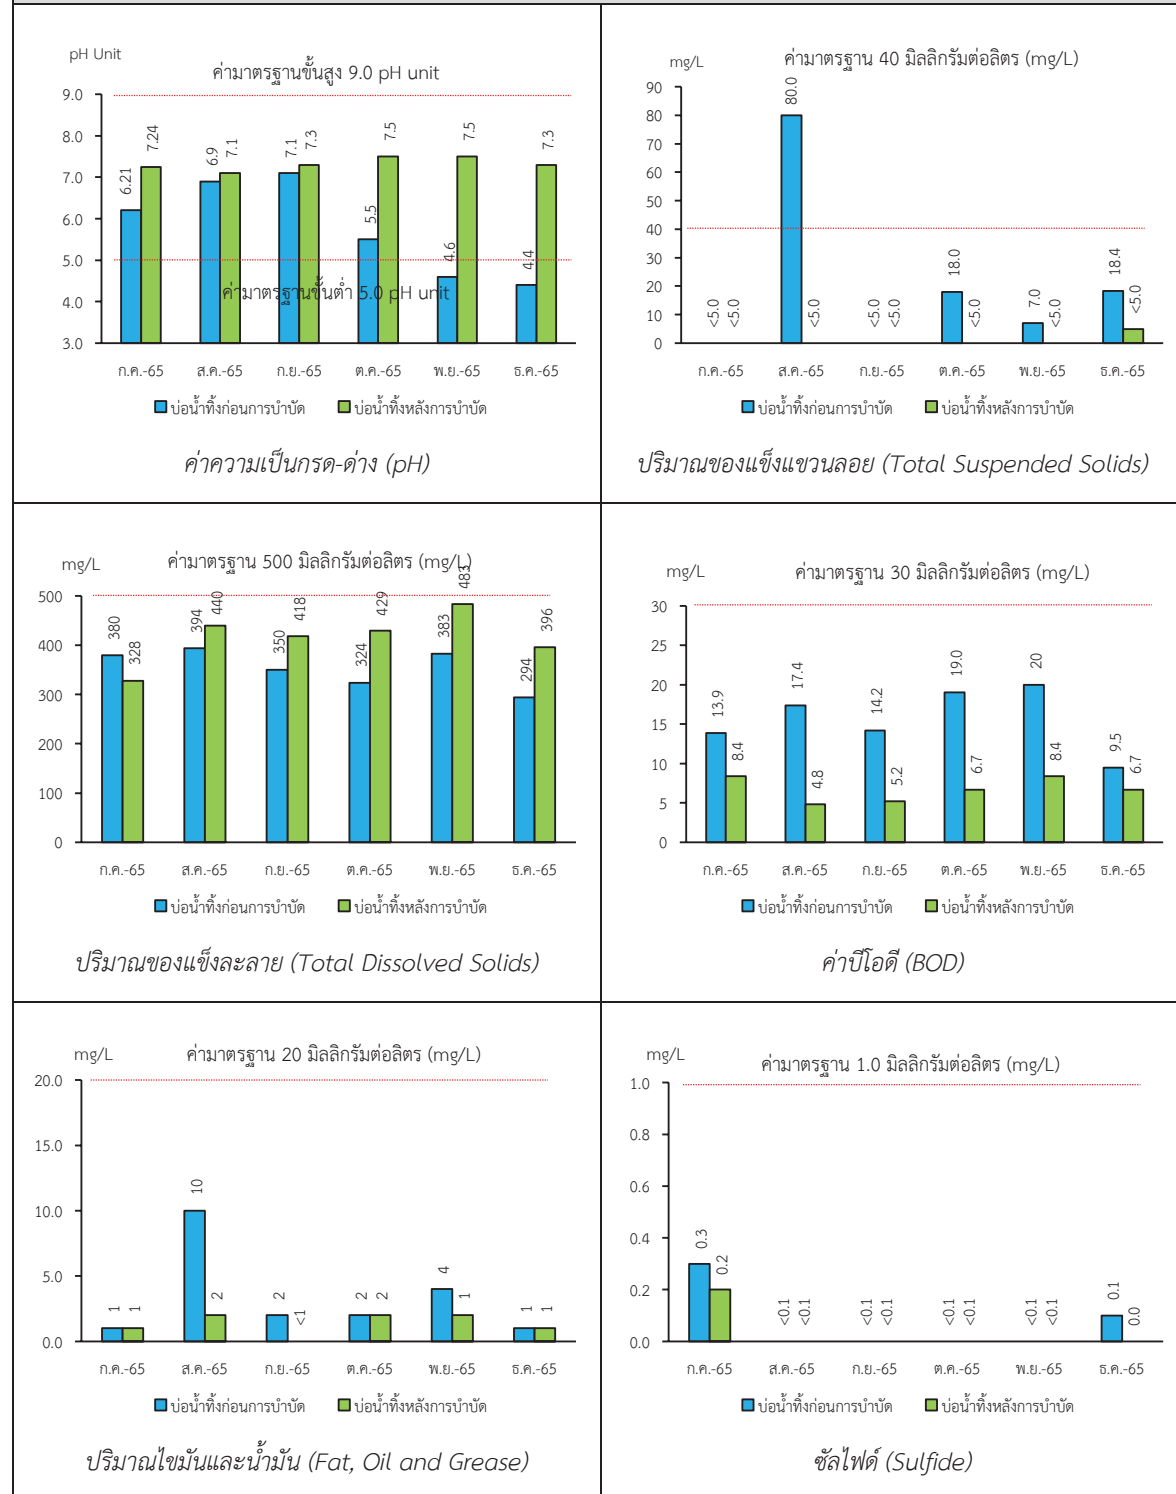
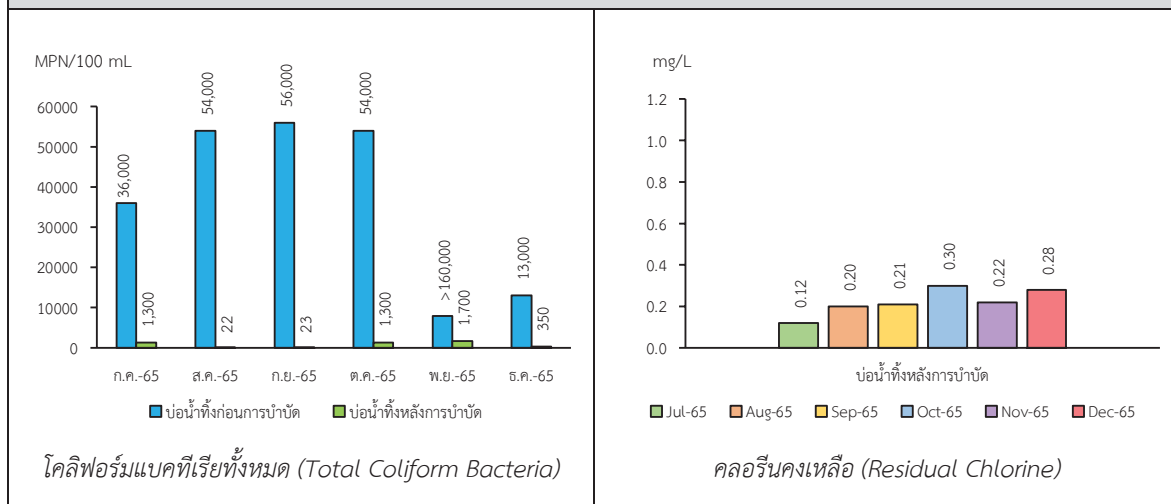
รูปที่ 4-1 ผลการวิเคราะห์คุณภาพน้ำทิ้งเปรียบเทียบกับค่ามาตรฐาน

จากผลการวิเคราะห์ตัวอย่างคุณภาพน้ำทิ้งก่อนการบำบัดบริเวณถังปรับอัตราการไหล ระหว่างเดือนกรกฎาคม-ธันวาคม 2565 โดยมีดัชนีชี้วัดคุณภาพน้ำทิ้ง ได้แก่ ค่าความเป็นกรด-ด่าง (pH) ของแข็งแขวนลอย (Suspended Solids) ของแข็งละลาย (Total Dissolved Solids) ค่าบีโอดี (Biochemical Oxygen Demand; BOD) ซัลไฟด์ (Sulfide) ปริมาณไขมันและน้ำมัน (Fat Oil and Grease) และปริมาณโคลิฟอร์มแบคทีเรียทั้งหมด (Total Coliform Bacteria) พบว่าค่าส่วนใหญ่มีค่าอยู่ในเกณฑ์ค่ามาตรฐาน ยกเว้นค่าของแข็งแขวนลอย (Suspended Solids) สูงกว่าเกณฑ์มาตรฐาน ดังรูปที่ 4-1

จากผลการวิเคราะห์ตัวอย่างคุณภาพน้ำทิ้งหลังการบำบัดบริเวณถังสูบน้ำทิ้ง ระหว่างเดือนกรกฎาคม-ธันวาคม 2565 โดยมีดัชนีชี้วัดคุณภาพน้ำทิ้ง ได้แก่ ความเป็นกรด-ด่าง (pH) ของแข็งแขวนลอย (Suspended Solids) ของแข็งละลาย (Total Dissolved Solids) ค่าบีโอดี (Biochemical Oxygen Demand; BOD) ซัลไฟด์ (Sulfide) ปริมาณไขมันและน้ำมัน (Fat Oil and Grease) ปริมาณโคลิฟอร์มแบคทีเรียทั้งหมด (Total Coliform Bacteria) และปริมาณคลอรีนอิสระ (Residual Chlorine)

เมื่อพิจารณาผลการวิเคราะห์คุณภาพน้ำทิ้งเปรียบเทียบกับค่ามาตรฐานตามประกาศคณะกรรมการสิ่งแวดล้อม เรื่อง กำหนดมาตรฐานควบคุมการระบายน้ำทิ้งจากอาคารบางประเภทและบางขนาด (ประเภท ข.) ลงวันที่ 7 พฤศจิกายน พ.ศ.2548 พบว่าอยู่ในเกณฑ์มาตรฐาน แสดงดังรูปที่ 4-1 แสดงให้เห็นว่าระบบบำบัดน้ำเสียของโครงการสามารถรองรับน้ำเสียและมีประสิทธิภาพในการบำบัดน้ำเสียให้มีค่าอยู่ในเกณฑ์มาตรฐาน

แต่อย่างไรก็ตามน้ำเสียบริเวณถังปรับอัตราการไหลนั้นจะไหลเข้าสู่กระบวนการบำบัดน้ำเสีย โดยจะไหลต่อไปยังเติมอากาศชนิดมีตัวกลางยึดเกาะ ถึงตกตะกอน ถึงพักตะกอนเวียนกลับ ถึงเก็บตะกอน และถึงสูบน้ำทิ้ง เพื่อบำบัดน้ำเสียให้มีค่าเป็นไปตามเกณฑ์มาตรฐาน
