บทที่ 3

มาตรการติดตามตรวจสอบคุณภาพสิ่งแวดล้อม

3.1 จุดเก็บตัวอย่างคุณภาพน้ำทั้งโครงการ

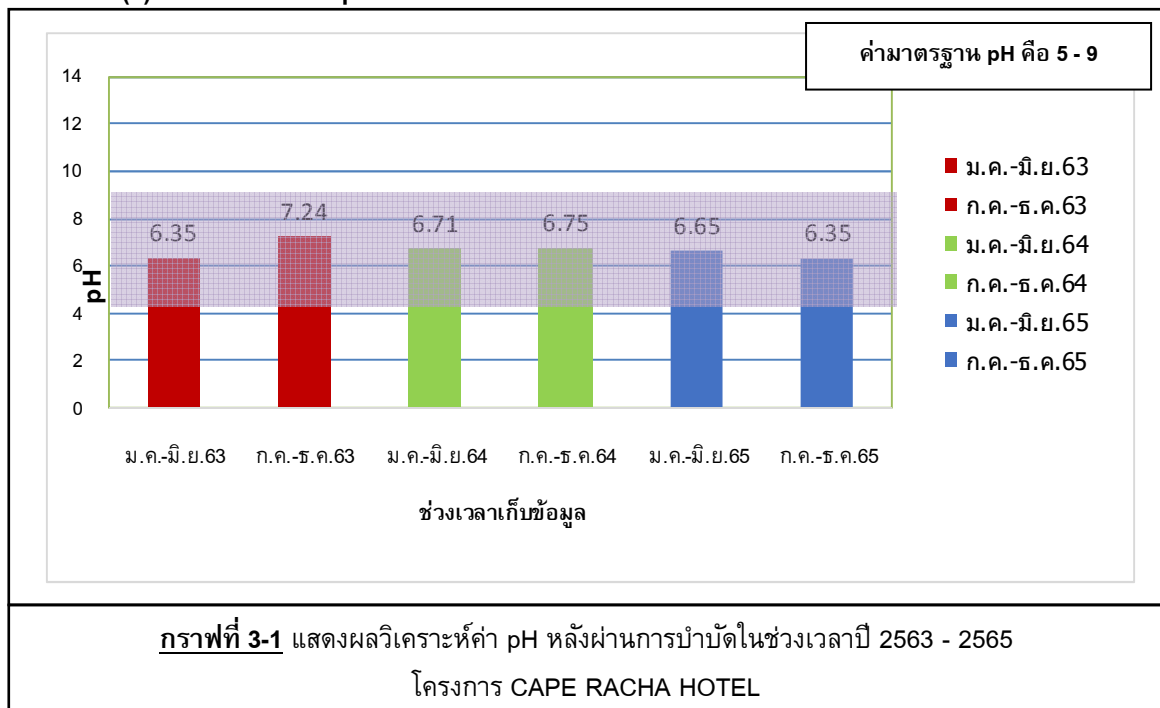
(1) ผลวิเคราะห์ค่า pH

จากตารางที่ 3 - 2 พบว่าผลการติดตามตรวจสอบคุณภาพน้ำทิ้งของโรงแรมเคปราชะ ระหว่างปี 2563 – 2565 คุณภาพน้ำทิ้งมีค่าผ่านเกณฑ์มาตรฐาน การควบคุมการระบายน้ำทิ้งจากอาคารบางประเภท ข ตามประกาศกระทรวงทรัพยากรธรรมชาติและสิ่งแวดล้อม (พ.ศ 2548) เรื่อง กำหนดมาตรฐานควบคุมการระบายน้ำทิ้งจากอาคารบางประเภทและบางขนาด
