ผลการปฏิบัติตามมาตรการติดตาม
ตรวจสอบผลกระทบสิ่งแวดล้อม

บทที่ 3

3.1 การปฏิบัติตามมาตรการติดตามตรวจสอบผลกระทบสิ่งแวดล้อม

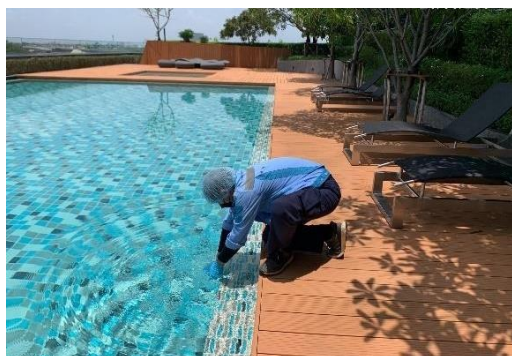
เก็บตัวอย่างน้ำสระว่ายน้ำชั้น 6

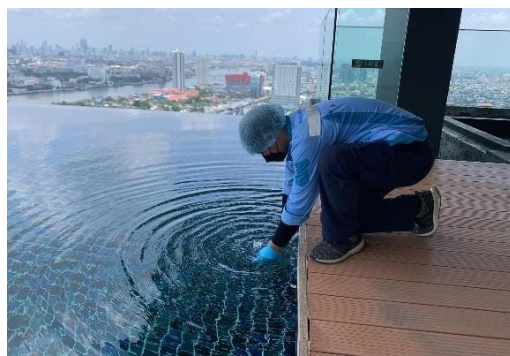
เก็บตัวอย่างน้ำสระว่ายน้ำชั้น 40

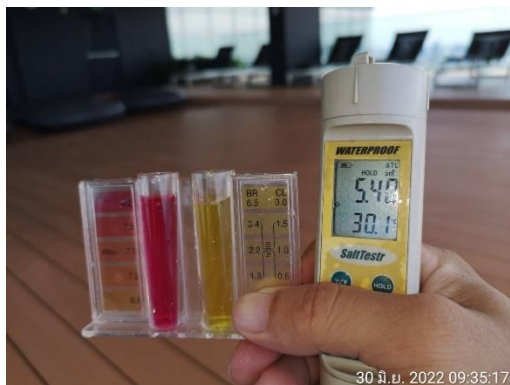
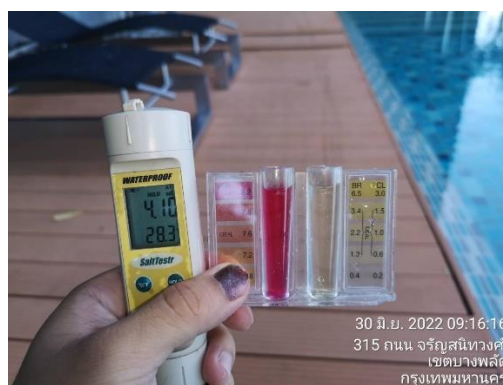
ภาพที่ 3.5.3-2 การตรวจวัด pH และ Cl2 สระว่ายน้ำ

ตามมาตรการติดตามตรวจสอบผลกระทบสิ่งแวดล้อมโครงการ The Tree Rio @ Bang Aor Station กำหนดให้โครงการต้องมีการเก็บตัวอย่าง และตรวจวิเคราะห์คุณภาพน้ำบริเวณสระว่ายน้ำของโครงการ จำนวน 2 จุด เป็นประจำทุกวัน วันละ 2 ครั้ง ครอบคลุมพื้นที่บริเวณส่วนลึก และส่วนตื้น สำหรับพารามิเตอร์ที่กำหนดให้ตรวจวิเคราะห์ได้แก่ ค่าความเป็นกรดและด่าง (pH) และคลอรีนรวม (Residual Chlorine) ทั้งนี้ ปัจจุบัน โครงการได้มีการปฏิบัติตามมาตรการเป็นส่วนใหญ่ โดยโครงการมีการตรวจวิเคราะห์โดยใช้ pH Test Kit และ Chlorine Test Kit และมีความถี่ทุกวัน วันละ 2 ครั้ง ครึ่งละ 2 จุด เพื่อเป็นตัวแทนของการตรวจวัดคุณภาพน้ำ สระว่ายน้ำในแต่ละครั้ง ซึ่งผลการตรวจวิเคราะห์ค่าความเป็นกรดและด่าง และคลอรีนแสดงดังภาคผนวก-1

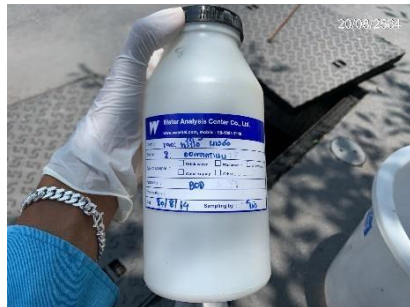
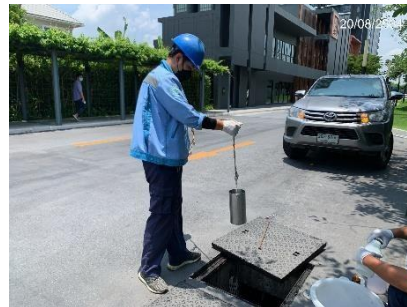
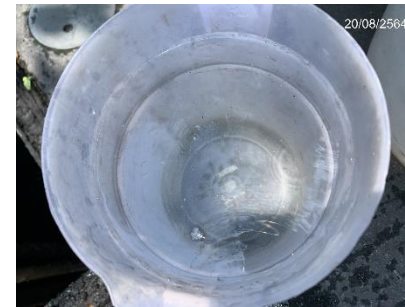
จุดที่ 2 น้ำเสียออกจากระบบบำบัดน้ำเสีย

ภาพที่ 3.5.4-1 การเก็บตัวอย่างน้ำเสีย

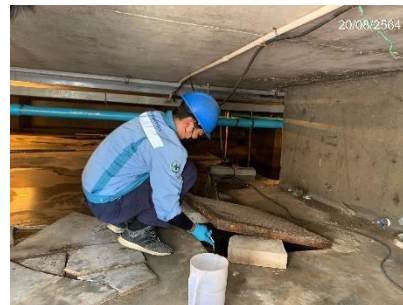
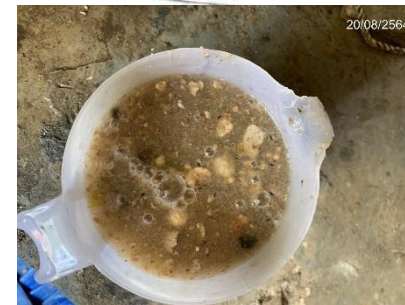
จุดที่ 1 น้ำเสียก่อนเข้าระบบบำบัดน้ำเสีย

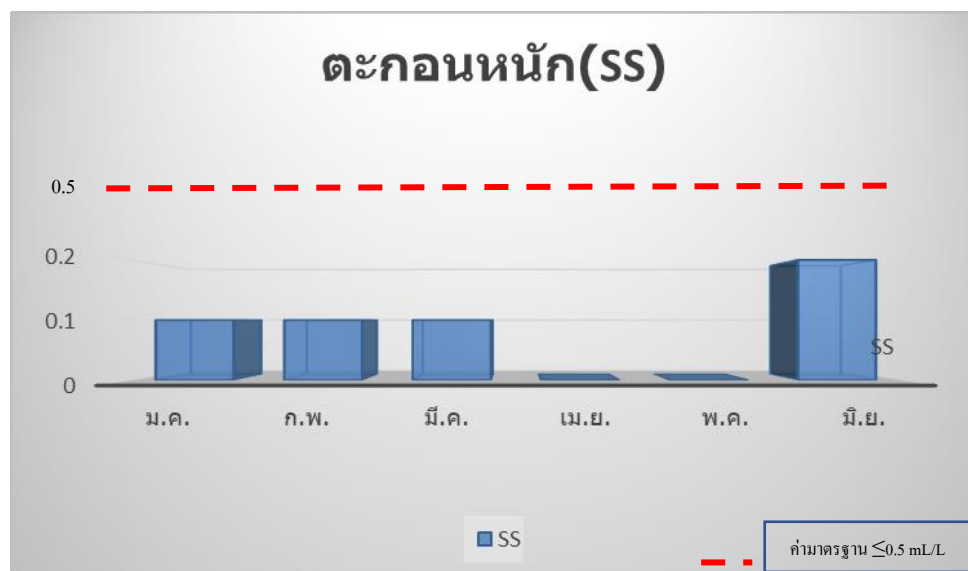
ภาพที่ 3.5.4-3 กราฟเปรียบเทียบผลการตรวจวิเคราะห์คุณภาพน้ำเสียออกจากระบบบำบัดน้ำเสีย ในปี
พ.ศ. 2565 ถึงปัจจุบัน

จากการตรวจวิเคราะห์คุณภาพน้ำระบบบำบัดน้ำเสียบริเวณบ่อกักน้ำก่อนปล่อยออกสู่ภายนอก โครงการ ระหว่างเดือนมกราคม ถึง มิถุนายน 2565 พบว่า พารามิเตอร์ส่วนใหญ่มีค่าอยู่ในเกณฑ์ค่ามาตรฐานตาม ประกาศกระทรวงทรัพยากรธรรมชาติและสิ่งแวดล้อม เรื่อง กำหนดมาตรฐานควบคุมการระบายน้ำทิ้ง จากอาคาร บางประเภทและบางขนาด (ประเภท ก)

ภาพที่ 3.5.4-3 (ต่อ) กราฟเปรียบเทียบผลการตรวจวิเคราะห์คุณภาพน้ำ เสียออกจากระบบบำบัดน้ำ เสีย ในปี พ.ศ. 2565 ถึงปัจจุบัน
