### บทที่ 3

#### การดำเนินการตามมาตรการติดตามตรวจสอบผลกระทบสิ่งแวดล้อม

- 1) เพื่อสรุปผลการปฏิบัติตามมาตรการติดตามตรวจสอบผลกระทบสิ่งแวดล้อมของอาคารชุดริชพาร์ค แอท เตาปูน โครงการ ริชพาร์ค แอท เตาปูน (ระยะดำเนินการ) ระหว่างเดือนกรกฎาคม-ธันวาคม พ.ศ. 2565
- 2) เพื่อนำผลการติดตามตรวจสอบผลกระทบสิ่งแวดล้อม มาเปรียบเทียบกับค่ามาตรฐานที่หน่วยงานราชการกำหนดและนำไปเป็นแนวทางในการจัดระบบการจัดการสิ่งแวดล้อม เพื่อลดผลกระทบต่อคุณภาพสิ่งแวดล้อมทั้งภายในโครงการและพื้นที่โดยรอบ
- 3) เพื่อสรุปข้อมูลจากการตรวจวัดและตรวจสอบ และใช้เป็นข้อมูลคุณภาพสิ่งแวดล้อมเพื่อนำเสนอต่อผู้รับผิดชอบของโครงการและหน่วยงานที่เกี่ยวข้อง

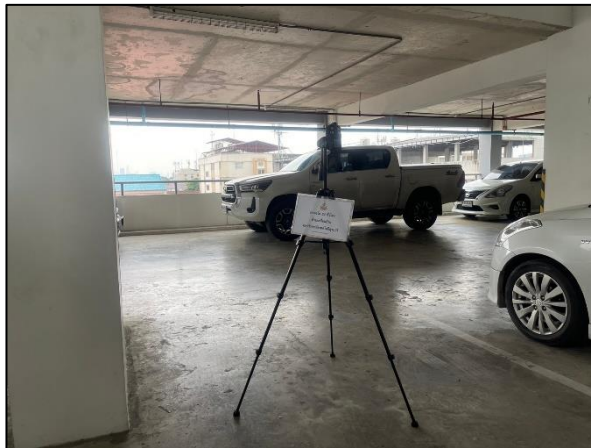
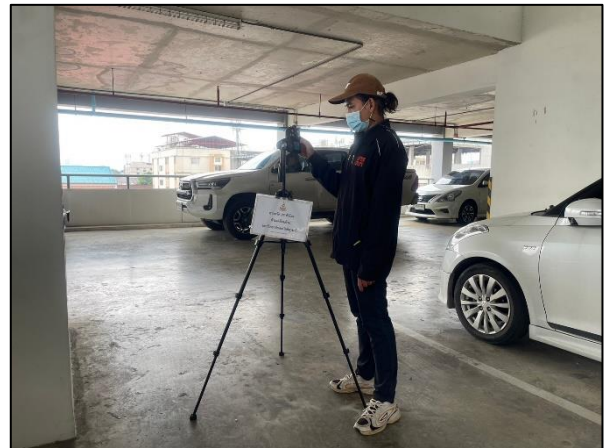
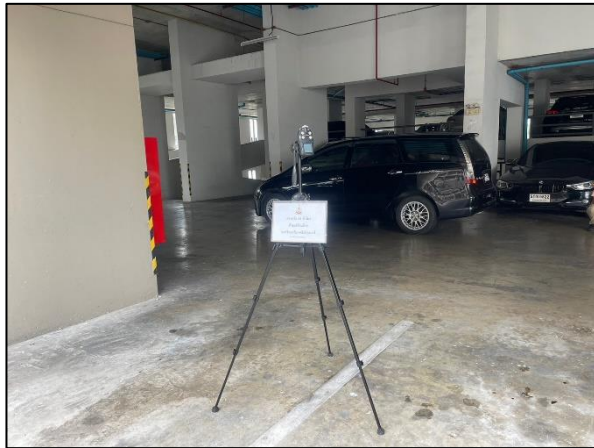
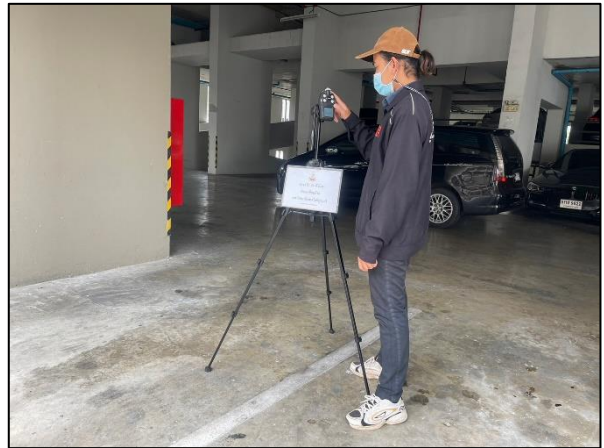
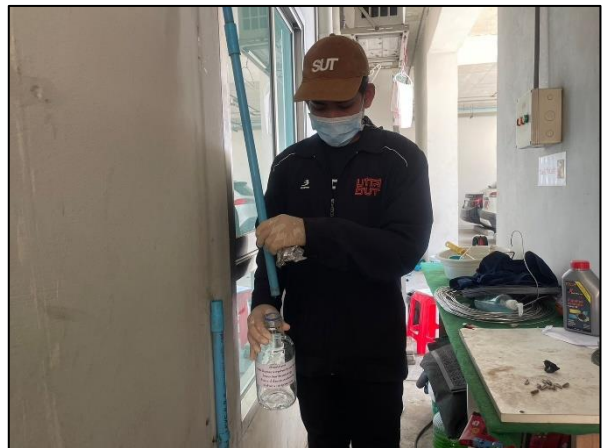
ค. บริเวณเครื่องปรับอากาศพื้นที่ส่วนกลางของโครงการ  
ภาพที่ 3.5.1-3 การตรวจวัดคุณภาพอากาศในบรรยากาศ

ก. บริเวณลานจอดรถ จุดที่ 1

ข. บริเวณลานจอดรถ จุดที่ 2

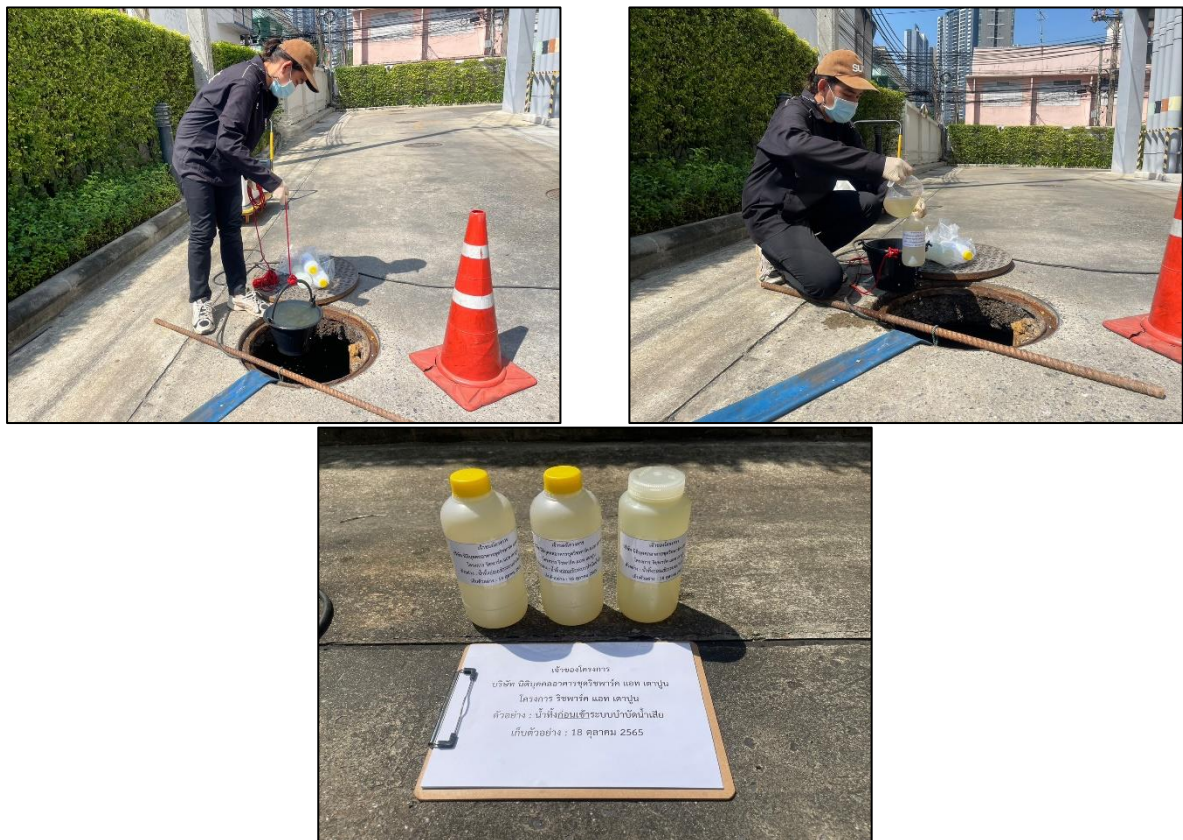
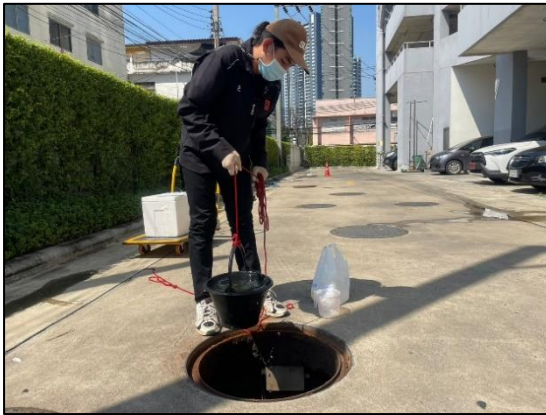
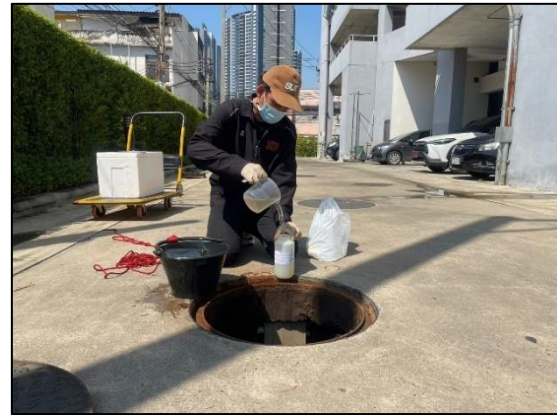
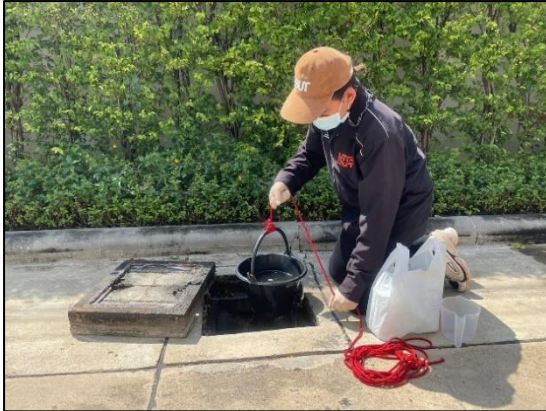
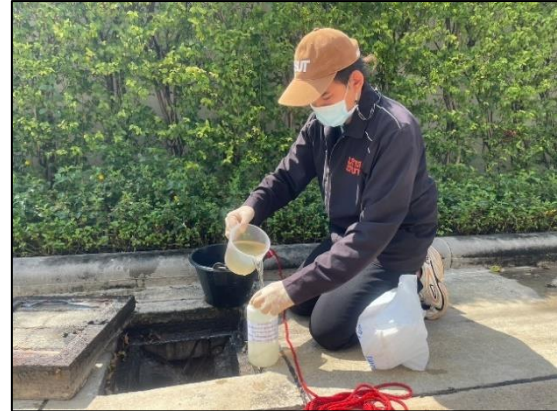
ค. เก็บตัวอย่างบริเวณน้ำทิ้งก่อนระบายออกนอกโครงการ  
ภาพที่ 3.5.2-8 การเก็บตัวอย่างคุณภาพน้ำทิ้งของโครงการ

ข. เก็บตัวอย่างบริเวณน้ำทิ้งหลังออกจากระบบบำบัดน้ำเสีย

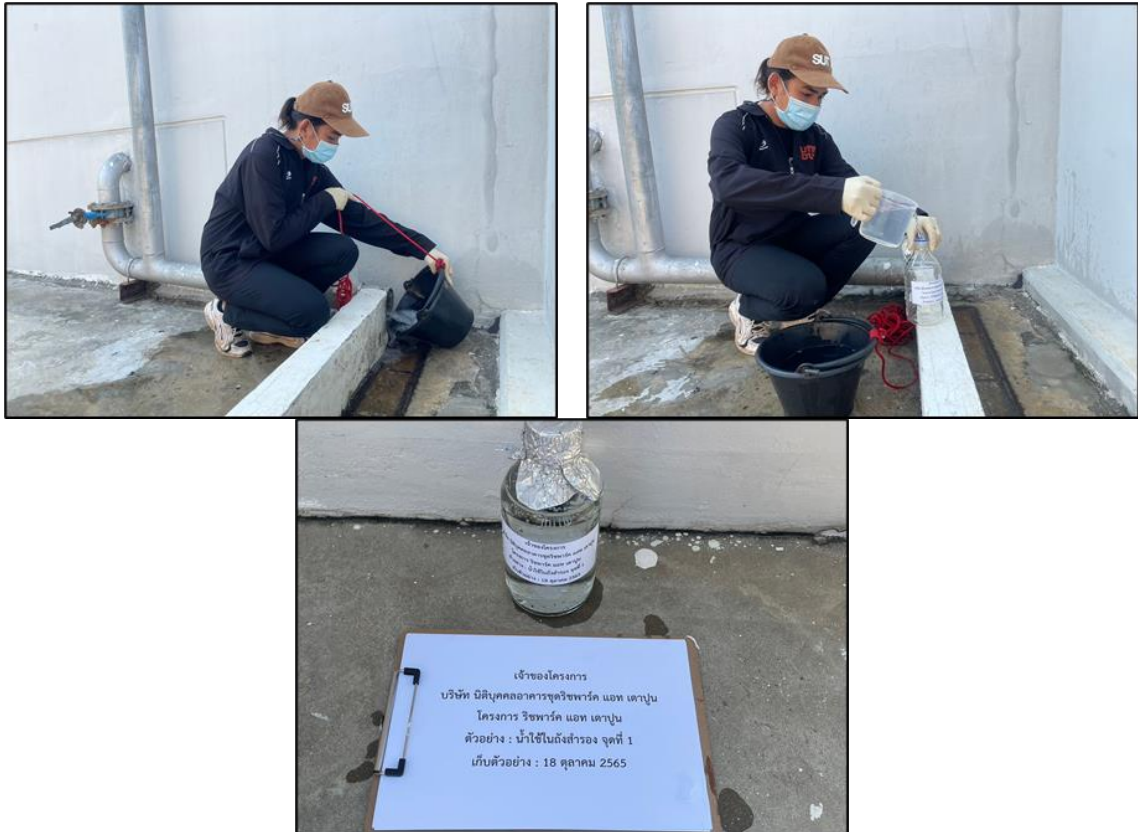
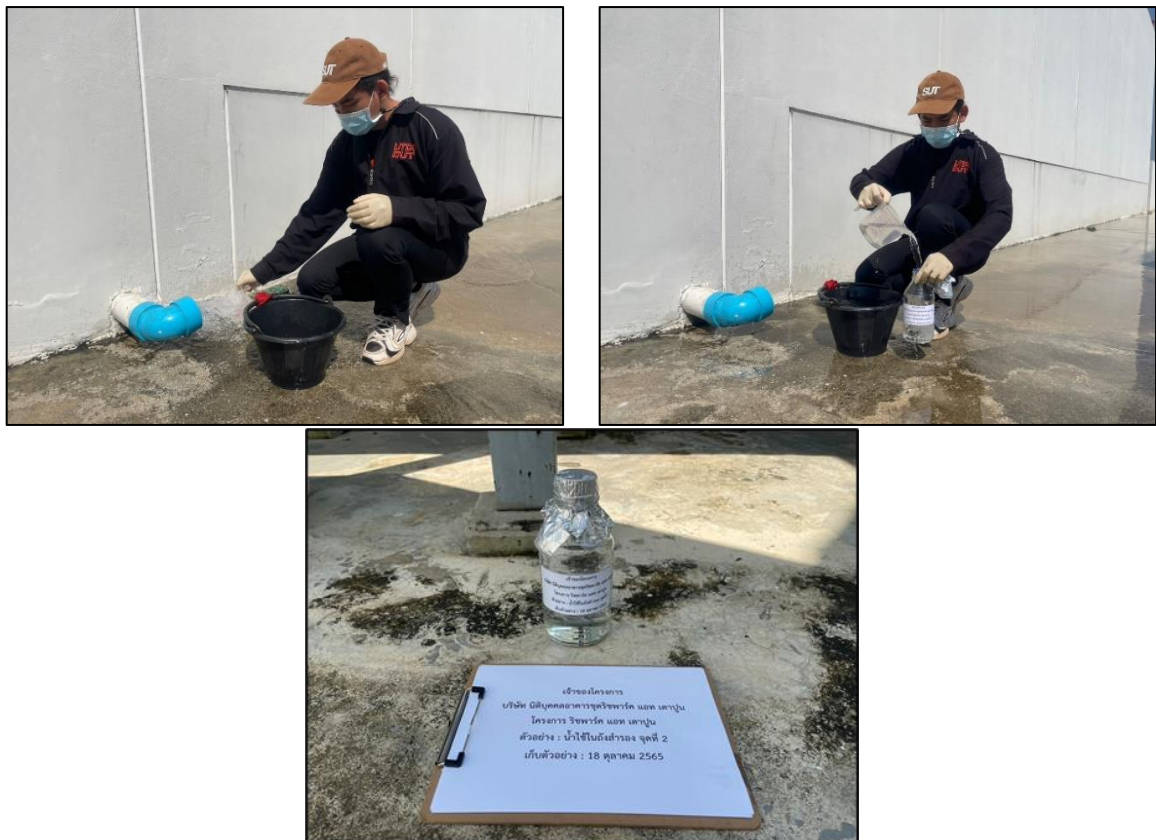
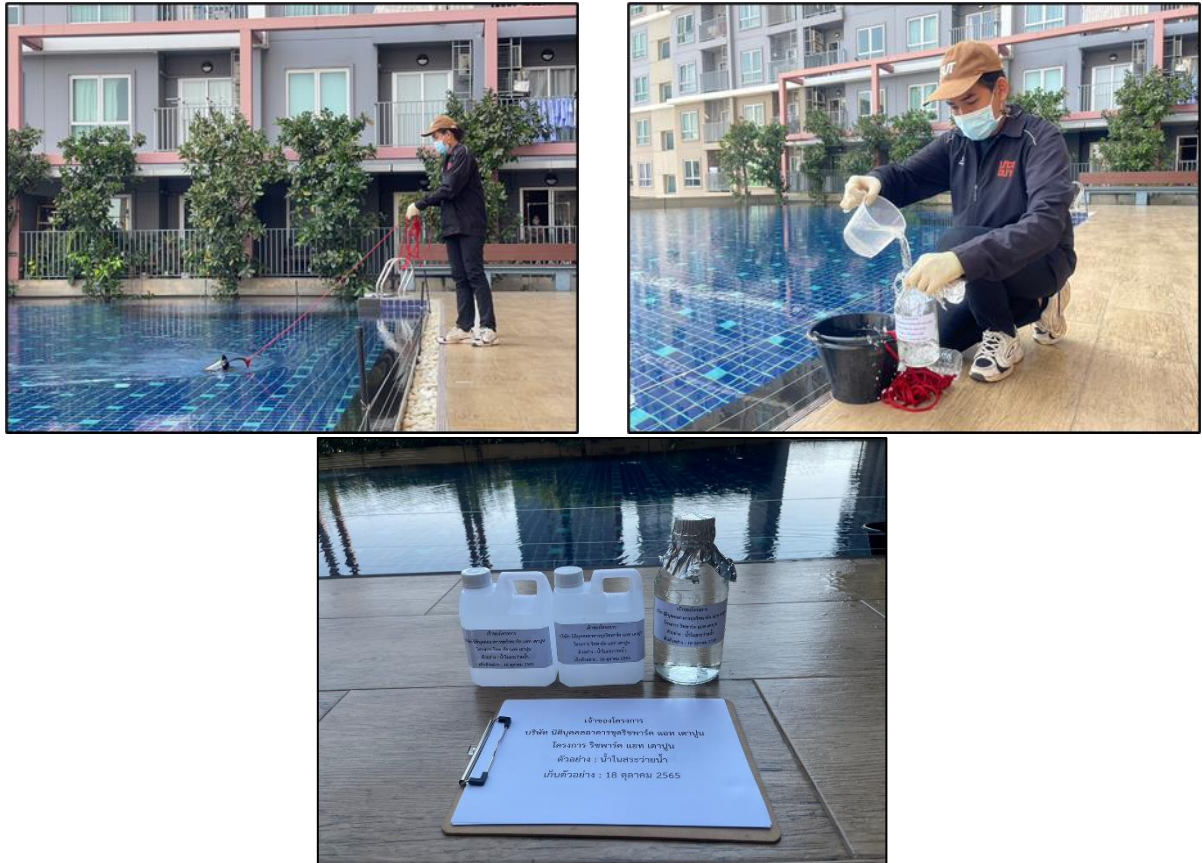
ภาพที่ 3.5.4-15 การเก็บตัวอย่างน้ำบริเวณถังสำรองน้ำใช้ และบริเวณสระว่าย

ก. เก็บตัวอย่างบริเวณถังสำรองน้ำใช้ จุดที่ 1

ข. เก็บตัวอย่างบริเวณถังสำรองน้ำใช้ จุดที่ 2

ค. เก็บตัวอย่างบริเวณสระว่าย
