### ผลการปฏิบัติตามมาตรการป้องกันและแก้ไขผลกระทบสิ่งแวดล้อม ระยะดำเนินการ

ตารางสรุปผลการปฏิบัติตามมาตรการทั่วไปของโครงการท่าส่งก๊าซธรรมชาติไปยังโครงการหน่วยผลิตไอน้ำและไฟฟ้า  
อำเภอบ้านโป่ง จังหวัดราชบุรี (ระยะดำเนินการ)

ตารางสรุปผลการปฏิบัติตามมาตรการป้องกันและแก้ไขผลกระทบสิ่งแวดล้อมของโครงการท่อส่งก๊าซธรรมชาติไปยังโครงการหน่วยผลิตไอน้ำและไฟฟ้า  
อำเภอบ้านโป่ง จังหวัดราชบุรี (ระยะดำเนินการ)

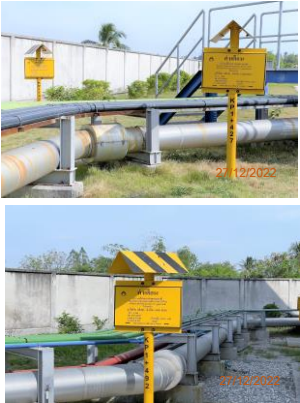
1. ด้านอาชีพ อนามัยและ ความปลอดภัย (ต่อ)	2.3) ดูแลรักษาป้ายแสดงตำแหน่งแนวท่อ ส่งก๊าซฯ ให้เห็นข้อความ และหมายเลข โทรศัพท์แจ้งเหตุอย่างชัดเจน	จากการตรวจติดตามตรวจสอบแนวท่อส่งก๊าซฯ ของโครงการฯ ในระหว่างเดือนกรกฎาคมถึงธันวาคม พ.ศ. 2565 พบว่า ป้ายแสดงตำแหน่งแนวท่อส่งก๊าซฯ ของโครงการฯ เห็นข้อความ และหมายเลขโทรศัพท์แจ้งเหตุอย่างชัดเจน อย่างไรก็ตามใน ระยะดำเนินการโครงการ ตามมาตรการดังกล่าวอยู่ในความ รับผิดชอบของ บริษัท ปตท. จำกัด (มหาชน)	-

<p>ป้ายแสดงตำแหน่ง แนวท่อก๊าซฯ</p>

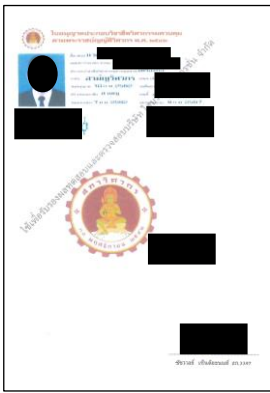
3.7) จัดให้มีเจ้าหน้าที่ประจำที่ผ่านการ ฝึกอบรมเป็นอย่างดีเพื่อทำหน้าที่ ควบคุมดูแลในกรณีเกิดการรั่วไหลของ ก๊าซฯ	จากการตรวจสอบการดำเนินงานของโครงการฯ พบว่าได้กำหนด ผู้รับผิดชอบ และบทบาทหน้าที่ของกลุ่มปฏิบัติงานที่ผ่านการ อบรมหลักสูตร เพื่อความปลอดภัยในการปฏิบัติงาน โดย กำหนดให้ผู้ปฏิบัติงานในสถานที่ใช้ก๊าซธรรมชาติ ได้เข้ารับการ อบรมหลักสูตรผู้ปฏิบัติงานสถานที่ใช้ก๊าซธรรมชาติตามประกาศ ของกรมธุรกิจพลังงาน โดยรายละเอียดของเอกสารได้ระบุชื่อ ผู้ปฏิบัติงานและตรวจสอบสถานที่ใช้ก๊าซธรรมชาติ ระบบการ ทำงานของ Safety valve ได้แก่ - นายธนภัทร เสดตะจิต เลขทะเบียน [REDACTED] - นายชัชวาลย์ เชนตียะนนท์ เลขทะเบียน [REDACTED]	-	- ภาพผนวก 2๗ บันทึกการ ตรวจสอบ Safety valve

ตัวอย่างเอกสารผู้ปฏิบัติงาน ตรวจสอบ Safety valve

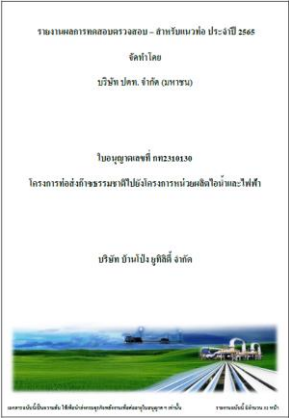
<p>ตัวอย่างรายงานผลการทดสอบ และตรวจสอบ สำหรับแนวท่อ ของโครงการ</p>
