## บทที่ 2

### การปฏิบัติตามมาตรการป้องกัน และแก้ไขผลกระทบสิ่งแวดล้อม

#### 2.1 การติดตามตรวจสอบผลการปฏิบัติตามมาตรการป้องกันและแก้ไขผลกระทบสิ่งแวดล้อม

**ตารางที่ 2.2-1 ผลการปฏิบัติตามมาตรการป้องกันและแก้ไขผลกระทบสิ่งแวดล้อม (ระยะดำเนินการ) โครงการโรงงานผลิตกรดไนตริกส่วนขยาย  
ของ บริษัท ไนเตรทไทย จำกัด ระหว่างเดือนกรกฎาคม-ธันวาคม 2565**

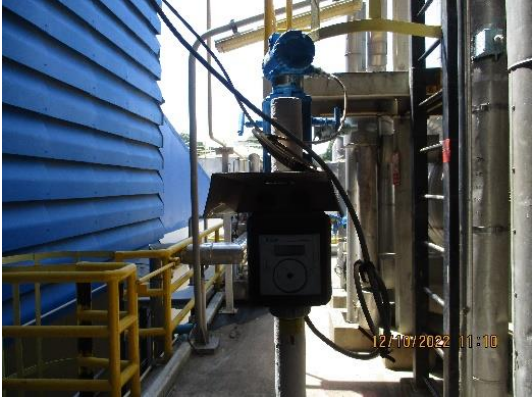
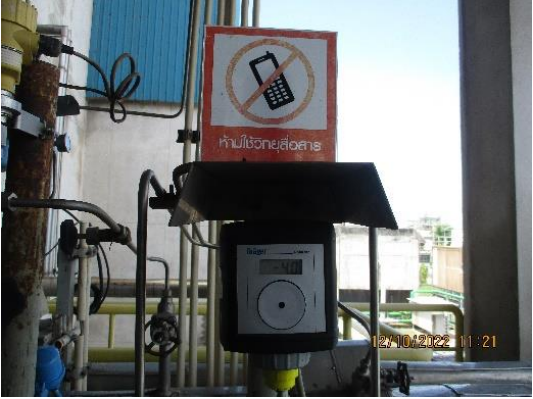
<p>บริเวณชั้น 2 ของอาคารผลิตกรดไนตริก</p>	<p>บริเวณชั้น 3 ของอาคารผลิตแอมโมเนียมไนเตรท</p>
<p>รูปที่ 1 การติดตั้งอุปกรณ์ Ammonia Vapor Detector</p>

มาตรการป้องกันและแก้ไขผลกระทบสิ่งแวดล้อม	สถานที่ดำเนินการ	ผลการปฏิบัติตามมาตรการฯ	ปัญหา อุปสรรค ที่ไม่สามารถ ปฏิบัติตาม มาตรการ และแนวทางแก้ไข	หลักฐานและ เอกสารอ้างอิง
<b>1. คุณภาพอากาศ (ต่อ)</b> - ดำเนินการตามแผนงานการป้องกันแอมโมเนียที่รั่วไหลจากเครื่องจักรอุปกรณ์ ดังนี้ <ul style="list-style-type: none"> <li>■ ทำการติดตั้ง Ammonia Vapor Detector เพิ่มอีก 1 เครื่อง ที่บริเวณชั้น 3 ของอาคารผลิตแอมโมเนียไนเตรท (ซึ่งเป็นบริเวณที่มีกระบวนการที่ใช้ <math>\text{NH}_3</math> มาก โดยปัจจุบัน ทางโรงงานได้ทำการติดตั้งเครื่องมือดังกล่าวจำนวน 1 เครื่อง ไว้แล้วที่บริเวณชั้น 2 ของอาคารผลิตกรดไนตริก) ทั้งนี้เครื่อง Detector นี้จะส่งเสียงหรือสัญญาณเตือนเมื่อปริมาณ <math>\text{NH}_3</math> มีค่าเกิน 5.0 ppm</li> </ul>	- ภายในพื้นที่โครงการ	- โครงการมีการติดตั้ง Ammonia Vapor Detector จำนวน 2 เครื่อง ได้แก่ บริเวณชั้น 3 ของอาคารผลิตแอมโมเนียไนเตรท และบริเวณชั้น 2 ของอาคารผลิตกรดไนตริก เพื่อตรวจสอบปริมาณ $\text{NH}_3$ หากปริมาณดังกล่าวมีค่าเกิน 5.0 ppm เครื่อง Detector จะส่งสัญญาณเตือนไปยังห้องควบคุม ทั้งนี้ในช่วงเดือนกรกฎาคม-ธันวาคม 2565 โครงการยังไม่พบปริมาณ $\text{NH}_3$ มีค่าเกิน 5.0 ppm แต่อย่างใด	-	- รูปที่ 1 การติดตั้งอุปกรณ์ Ammonia Vapor Detector

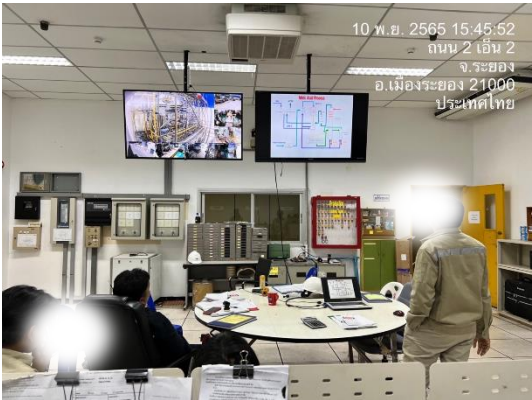
<p>รูปที่ 2 การฝึกอบรมขั้นตอนการตัดระบบ NH<sub>3</sub></p>	<p>รูปที่ 3 พนักงานสวมใส่อุปกรณ์ ป้องกันอันตรายส่วนบุคคล (PPE)</p>

มาตรการป้องกันและแก้ไขผลกระทบสิ่งแวดล้อม	สถานที่ดำเนินการ	ผลการปฏิบัติตามมาตรการฯ	ปัญหา อุปสรรค ที่ไม่สามารถ ปฏิบัติตาม มาตรการ และแนวทางแก้ไข	หลักฐานและเอกสารอ้างอิง
<b>1. คุณภาพอากาศ (ต่อ)</b> - ดำเนินการตามแผนการป้องกันแอมโมเนียที่ระบาย ปะปนในลักษณะของเหลวซึ่งเหลือจากกระบวนการ ผลิต ดังนี้ ■ แก้ไขโดยการเปลี่ยนเส้นทางท่อที่นำส่งของเหลว ผ่านลงสู่บ่อเก็บเดิม ซึ่งมีลักษณะเป็นบ่อเปิด (Drip Acid Pit) ไปสู่ถังที่จัดทำใหม่เป็นระบบปิด ■ แก้ไขวิธีการระบายโดยให้เหลือของเหลวอยู่ใน อุปกรณ์อย่างน้อย 10% เพื่อกันมิให้ก๊าซ NH <sub>3</sub> หลุด รอดออกมาพร้อมกับของเหลวอื่นๆ ■ แก้ไขปัญหาการปล่อยแอมโมเนียออกเนื่องจากเกิด ภาวะผิดปกติต่าง ๆ โดยจัดทำมาตรฐานวิธีทำงาน IPP. 112 และจัดการฝึกอบรมเจ้าหน้าที่ฝ่าย ปฏิบัติการเพื่อให้เกิดความเข้าใจขั้นตอนการตัด ระบบแอมโมเนียไม่ให้เกิดการระบายแอมโมเนียจน เกิดปัญหากลืนแอมโมเนียออกไปสู่ภายนอก	- ภายในพื้นที่โครงการ  - ภายในพื้นที่โครงการ  - ภายในพื้นที่โครงการ	- โครงการจัดเก็บแอมโมเนียที่เหลือจากกระบวนการ ผลิตใส่ถังขนาด 200 ลิตร ที่มีฝาปิดมิดชิด ทั้งนี้ โครงการจะนำแอมโมเนียดังกล่าวเปลี่ยนรูปเป็น แอมโมเนียมไนเตรท และกรองด้วย Activated Carbon เพื่อนำกลับมาใช้ใหม่อีกครั้ง - โครงการควบคุมของเหลวให้เหลืออยู่ในอุปกรณ์อย่าง น้อย 10% เพื่อป้องกันมิให้ก๊าซ NH <sub>3</sub> หลุดออกมา พร้อมกับของเหลวอื่นๆ - โครงการได้มีการจัดทำมาตรฐานวิธีการทำงาน IPP.112 (การดัดระบบ NH <sub>3</sub> ) และจัดให้มีการฝึกอบรม เจ้าหน้าที่ฝ่ายปฏิบัติการอย่างต่อเนื่อง เพื่อให้เกิด ความรู้ความเข้าใจในขั้นตอนการปฏิบัติดังกล่าว	-  -	-  - ภาคผนวก 9ก มาตรฐาน วิธีทำงาน IPP. 112 (การ ดัดระบบ NH <sub>3</sub> ) - รูปที่ 2 การฝึกอบรม ขั้นตอนการดัดระบบ NH <sub>3</sub>

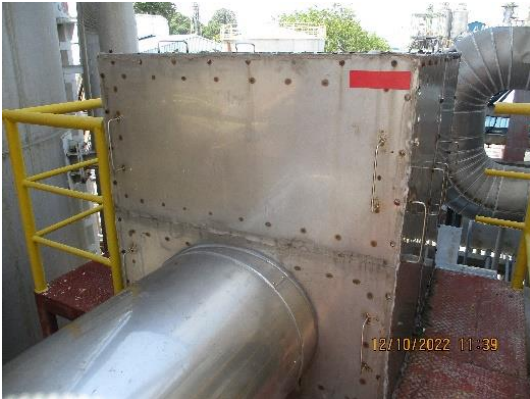
<p>รูปที่ 4 การปิดครอบแหล่งกำเนิดที่มีเสียงดัง</p>

มาตรการป้องกันและแก้ไขผลกระทบสิ่งแวดล้อม	สถานที่ดำเนินการ	ผลการปฏิบัติตามมาตรการฯ	ปัญหา อุปสรรค ที่ไม่สามารถ ปฏิบัติตาม มาตรการ และแนวทางแก้ไข	หลักฐานและ เอกสารอ้างอิง
<b>2. ระดับเสียง</b> - ทำการควบคุมระดับเสียงในสถานที่ทำงานให้สอดคล้องตามข้อกำหนดตามประกาศกระทรวงมหาดไทย เรื่องความปลอดภัยในการทำงานเกี่ยวกับภาวะแวดล้อม พ.ศ. 2519 ที่กำหนดไว้ไม่เกิน 90.0 เดซิเบล (เอ) ในระยะเวลาทำงานไม่เกิน 8 ชั่วโมงต่อวัน	- พื้นที่โครงการ	- โครงการมีการควบคุมระดับเสียงในสถานที่ทำงานให้สอดคล้องตามข้อกำหนดฉบับล่าสุดตามประกาศกระทรวงอุตสาหกรรม พ.ศ. 2546 และประกาศกรมสวัสดิการ และคุ้มครองแรงงาน กระทรวงแรงงาน พ.ศ. 2561 แทนฉบับเดิม ทั้งนี้โครงการมีมาตรการในการลดเสียง ได้แก่ มีการปิดครอบอุปกรณ์/เครื่องจักรที่มีเสียงดัง รวมทั้งพนักงานมีการสวมใส่อุปกรณ์ป้องกันเสียงดังทุกครั้งตลอดระยะเวลาที่ปฏิบัติงานในพื้นที่กระบวนการผลิตตลอดจนมีการจัดทำรายงานความก้าวหน้าโปรแกรมลดระดับเสียงตามระบบการจัดการสิ่งแวดล้อม ISO 14001	-	- ภา ค ผ น ว ก 11ก รายงานความ ก้าวหน้า โปรแกรมลดระดับเสียง ตาม ISO 14001 - รูปที่ 3 พนักงานสวมใส่ อุปกรณ์ป้องกัน อันตรายส่วนบุคคล (PPE) - รูปที่ 4 การปิดครอบ แหล่งกำเนิดที่มีเสียง ดัง

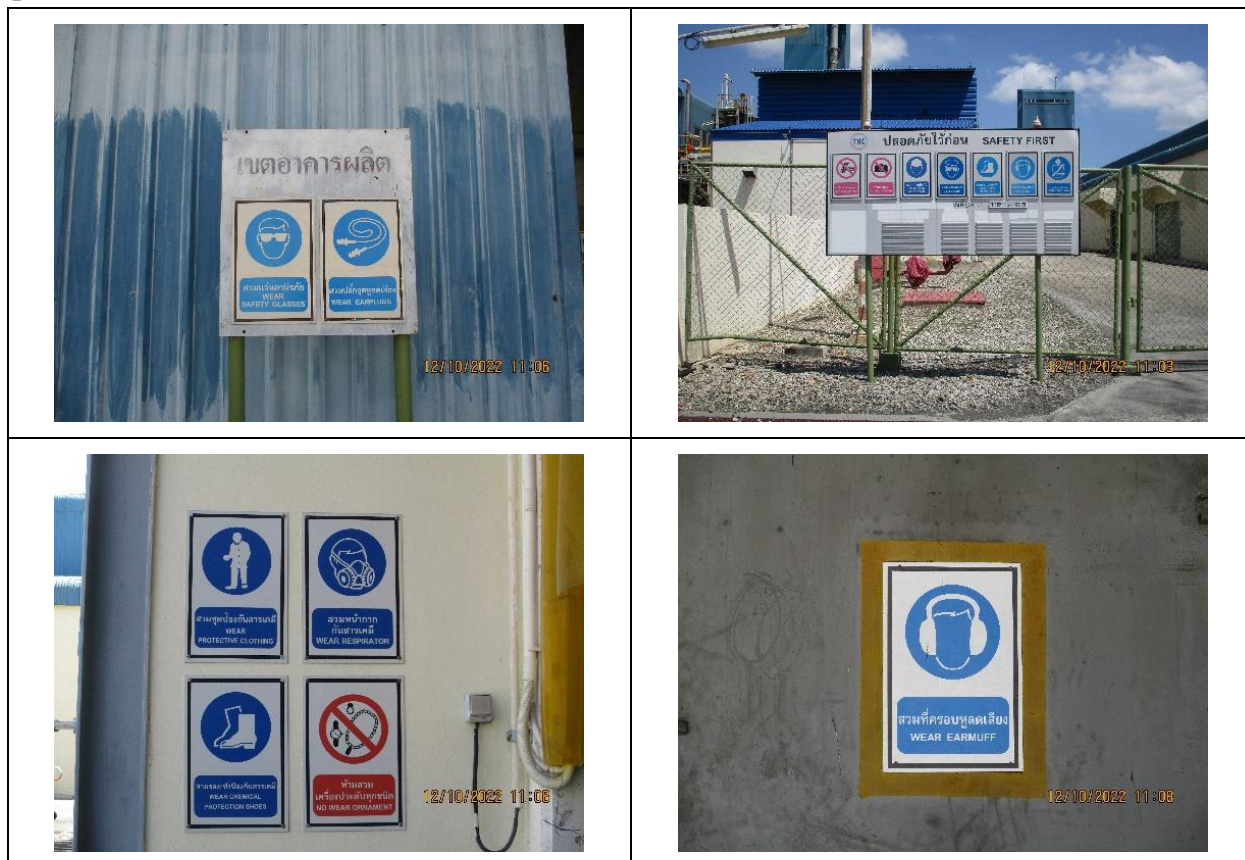
รูปที่ 5 ป้ายเตือนการสวมใส่อุปกรณ์ป้องกันอันตรายส่วนบุคคล (PPE)

- ทำเครื่องหมายบริเวณที่มีระดับเสียงสูงกว่า 85.0 เดซิเบล (เอ) ที่ระยะห่างจากเครื่องจักรในระยะ 1.0 เมตร	- พื้นที่โครงการ	- โครงการมีการจัดทำป้ายเตือนบริเวณพื้นที่ที่มีเสียงดังเกินกว่า 85.0 เดซิเบล (เอ) พร้อมทั้งกำชับให้พนักงานทุกคนสวมใส่อุปกรณ์ป้องกันเสียงดังทุกครั้งตลอดระยะเวลาที่ปฏิบัติงานในพื้นที่กระบวนการผลิต	-	- รูปที่ 3 พนักงานสวมใส่อุปกรณ์ป้องกันอันตรายส่วนบุคคล (PPE) - รูปที่ 5 ป้ายเตือนการสวมใส่อุปกรณ์ป้องกันอันตรายส่วนบุคคล (PPE)

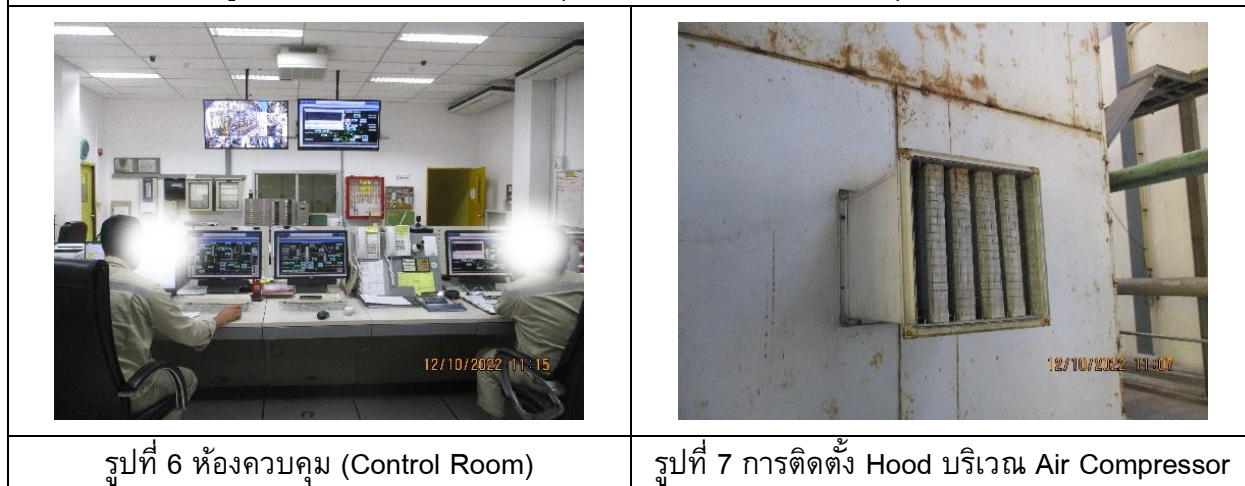
รูปที่ 6 ห้องควบคุม (Control Room)

มาตรการป้องกันและแก้ไขผลกระทบสิ่งแวดล้อม	สถานที่ดำเนินการ	ผลการปฏิบัติตามมาตรการฯ	ปัญหา อุปสรรค ที่ไม่สามารถ ปฏิบัติตาม มาตรการ และแนวทางแก้ไข	หลักฐานและ เอกสารอ้างอิง
<b>2. ระดับเสียง (ต่อ)</b> - ในขณะที่ทำงานควรจัดให้พนักงานมีโอกาสสัมผัสกับเสียงดังให้น้อยที่สุด และหมุนเวียนตำแหน่งงานของพนักงานในรายที่มีผลการตรวจสอบสภาพการได้ยินต่ำไปในจุดที่มีระดับเสียงไม่สูง	- พื้นที่โครงการ	- โครงการกำหนดให้พนักงานสวมใส่อุปกรณ์ป้องกันเสียงดังทุกครั้งตลอดระยะเวลาที่ปฏิบัติงานในพื้นที่กระบวนการผลิต ได้แก่ ที่อุดหู (Ear Plug) และที่ครอบหู (Ear Muff) ทั้งนี้โครงการมีห้องควบคุม (Control Room) สำหรับให้พนักงานปฏิบัติงานเพื่อลดระยะเวลาในการสัมผัสเสียงดัง	-	- รูปที่ 3 พนักงานสวมใส่อุปกรณ์ป้องกันอันตรายส่วนบุคคล (PPE) - รูปที่ 6 ห้องควบคุม (Control Room)

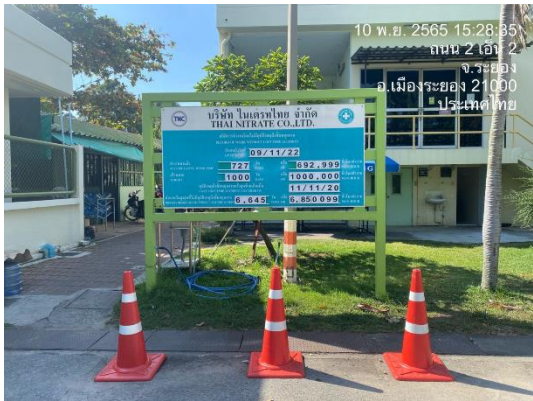
<p>รูปที่ 12 พื้นที่ซังน้ำหนักรถบรรทุก</p>

- กำหนดน้ำหนักในการบรรทุกเป็นไปตามที่กฎหมายกำหนด เช่น รถบรรทุกสิบล้อต้องมีน้ำหนักบรรทุกรวมไม่เกิน 26,000.0 กก. (พระราชบัญญัติทางหลวง พ.ศ. 2546)	- พื้นที่โครงการ	- โครงการมีการกำชับให้ผู้ขับรถบรรทุกปฏิบัติตามกฎหมายอย่างเคร่งครัด รวมทั้งจัดให้มีจุดชั่งน้ำหนักรถบรรทุกบริเวณก่อนออกนอกพื้นที่โครงการ	-	- รูปที่ 12 พื้นที่ชั่งน้ำหนักรถบรรทุก

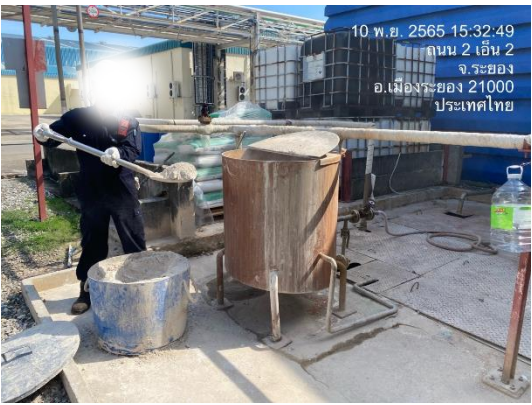
<p>รูปที่ 13 พนักงานตรวจสอบปริมาณ ปูนขาวในบ่อ Holding Basin</p>	<p>รูปที่ 14 บ่อ Holding Basin</p>

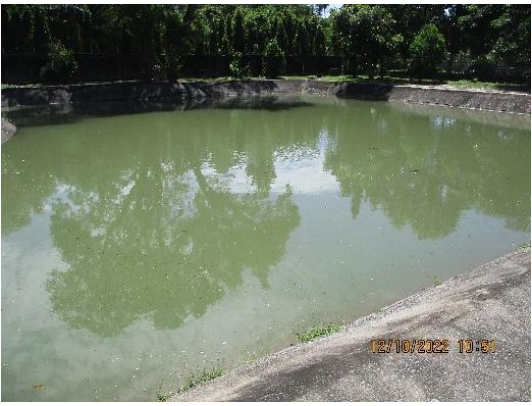
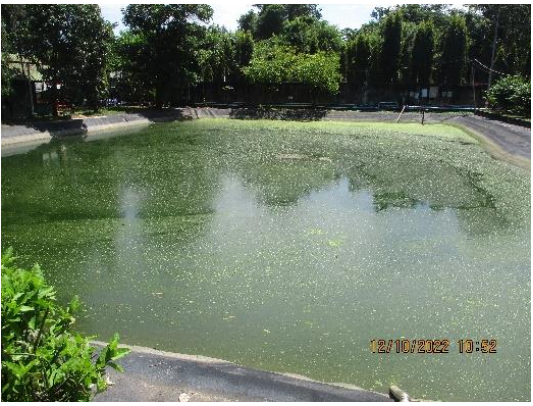
<p>บ่อพักน้ำ บ่อที่ 1</p>	<p>บ่อพักน้ำ บ่อที่ 2</p>
<p>รูปที่ 15 บ่อพักน้ำ</p>

มาตรการป้องกันและแก้ไขผลกระทบสิ่งแวดล้อม	สถานที่ดำเนินการ	ผลการปฏิบัติตามมาตรการฯ	ปัญหา อุปสรรค ที่ไม่สามารถ ปฏิบัติตาม มาตรการ และแนวทางแก้ไข	หลักฐานและ เอกสารอ้างอิง
<b>4. การบำบัดน้ำเสีย (ต่อ)</b> <ul style="list-style-type: none"> <li>- เพื่อเป็นการป้องกันปัญหากรณีการเกิดปัญหา Algae Bloom ในบ่อพักน้ำบ่อที่ 1 และ 2 ทางโครงการจะต้องดำเนินการตามมาตรการป้องกันและลดผลกระทบ ดังนี้ <ul style="list-style-type: none"> <li>▪ จะต้องทำการนำน้ำทิ้งที่เก็บกักไว้ในบ่อพักน้ำบ่อที่ 2 ไปใช้ประโยชน์ในการรดน้ำต้นไม้และพื้นที่สีเขียวอย่างสม่ำเสมอโดยไม่เก็บกักน้ำทิ้งดังกล่าวไว้ในบ่อเป็นเวลานานเกินไป</li> <li>▪ จัดให้มีเจ้าหน้าที่ดูแลและตรวจสอบบ่อพักน้ำทิ้งทั้ง 2 บ่ออย่างสม่ำเสมอและหมั่นเก็บกวาดสิ่งสกปรกที่ลอยอยู่บนผิวน้ำออกเป็นประจำทุกวัน</li> </ul> </li> </ul>	<ul style="list-style-type: none"> <li>- พื้นที่โครงการ</li> <li>- พื้นที่โครงการ</li> </ul>	<ul style="list-style-type: none"> <li>- โครงการมีการนำน้ำทิ้งที่เก็บกักไว้ในบ่อพักน้ำบ่อที่ 2 มาใช้ประโยชน์ในการนำไปรดน้ำต้นไม้ภายในพื้นที่โครงการ และจัดให้มีเจ้าหน้าที่คอยควบคุมคุณภาพน้ำให้อยู่ในเกณฑ์มาตรฐานกำหนดตลอดระยะเวลาดำเนินการ</li> <li>- โครงการมีการตรวจสอบบ่อพักน้ำทิ้งโดยเก็บกวาดสิ่งสกปรกที่ลอยอยู่บนผิวน้ำเป็นประจำทุกวัน และดำเนินการล้างทำความสะอาดบ่อเป็นประจำทุกปี</li> </ul>	<ul style="list-style-type: none"> <li>-</li> <li>-</li> </ul>	<ul style="list-style-type: none"> <li>- รูปที่ 15 บ่อพักน้ำ</li> <li>- รูปที่ 16 แนวท่อรดน้ำต้นไม้</li> <li>- รูปที่ 15 บ่อพักน้ำ</li> </ul>

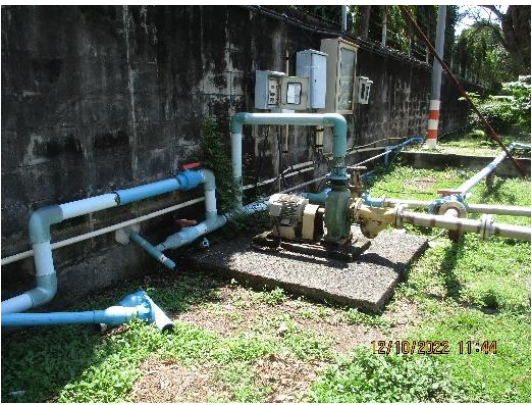
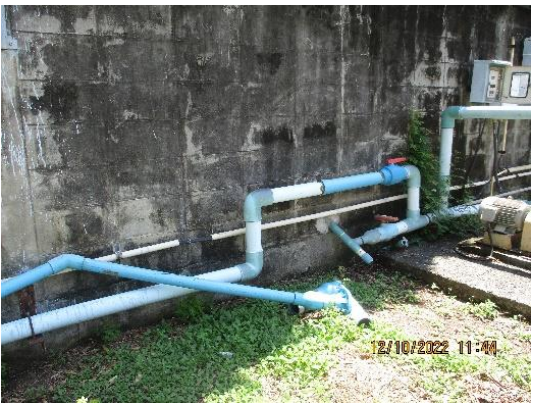
<p>รูปที่ 16 แนวท่อรดน้ำต้นไม้</p>

- ทางโครงการจะต้องทำการควบคุมปริมาณน้ำทิ้งที่เกิดจากกระบวนการผลิตของโรงงานที่ออกจากบ่อ Holding Basin ส่วนที่ 2 ให้มีปริมาณไม่สูงเกินกว่า 35.0 ลบ.ม./วัน เพื่อรวบรวมเข้าสู่บ่อพักน้ำบ่อที่ 2 สำหรับนำไปใช้ในการรดน้ำต้นไม้และพื้นที่สีเขียวที่มีอยู่ภายในและภายนอกโรงงานต่อไป	- พื้นที่โครงการ	- โครงการมีการควบคุมปริมาณน้ำทิ้งที่ออกจากบ่อ Holding Basin ส่วนที่ 2 ไม่ให้สูงเกิน 35.0 ลบ.ม./วัน เพื่อรวบรวมเข้าสู่บ่อพักน้ำบ่อที่ 2 และนำไปใช้รดน้ำต้นไม้ภายในโครงการทุกวัน	-	<ul style="list-style-type: none"> <li>- รูป ที่ 14 บ่อ Holding Basin</li> <li>- รูปที่ 15 บ่อพักน้ำ</li> <li>- รูปที่ 16 แนวท่อรดน้ำต้นไม้</li> </ul>

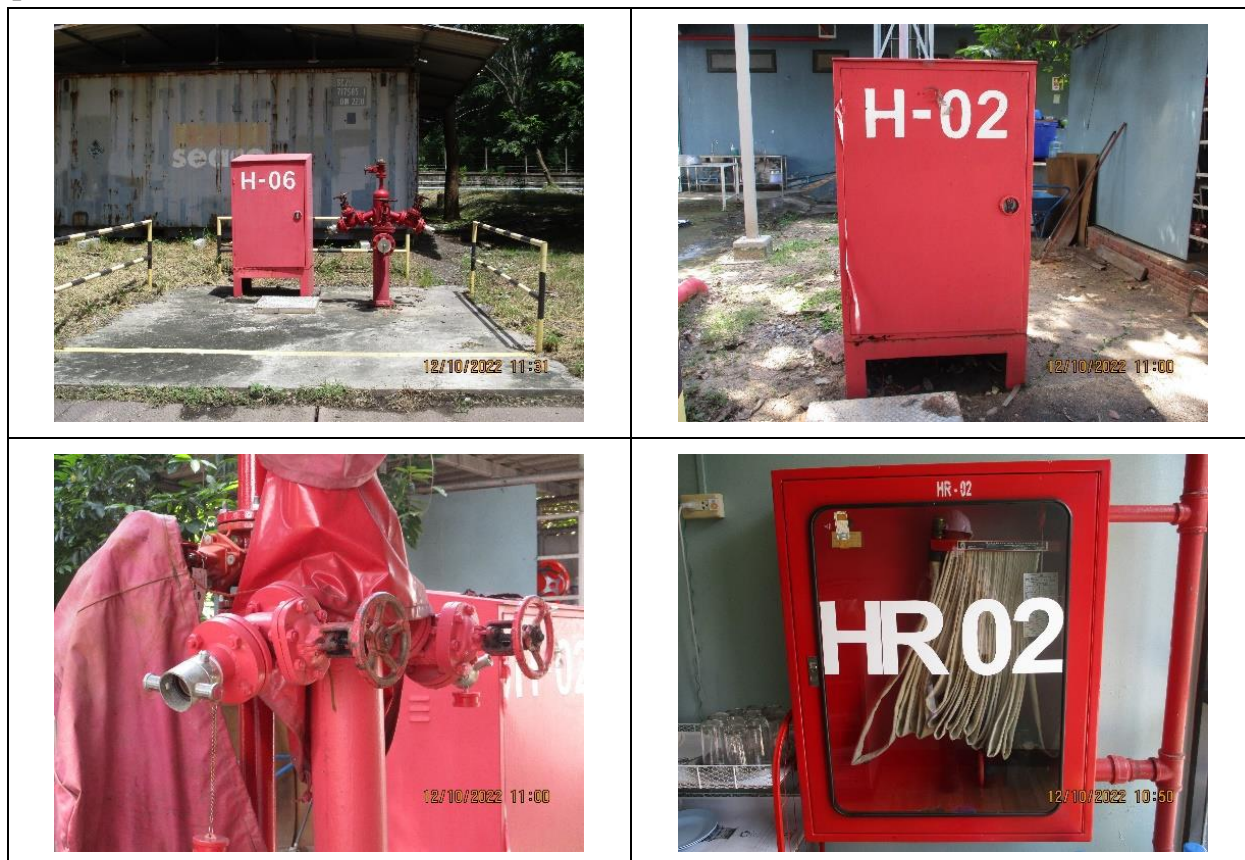
รูปที่ 27 (ต่อ) อุปกรณ์ดับเพลิง

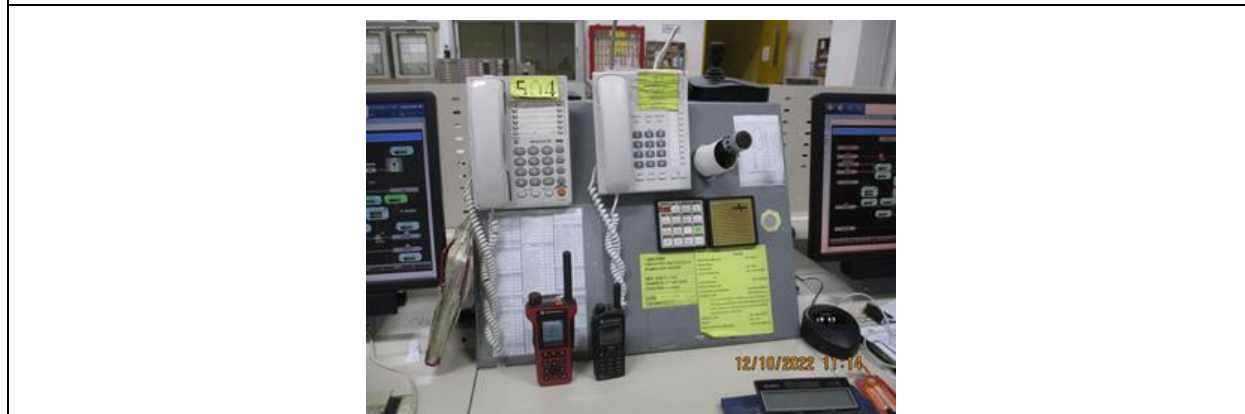
รูปที่ 28 ระบบวิทยุสื่อสารของโครงการ
