งานจ้างที่ปรึกษาติดตามตรวจสอบผลการปฏิบัติตามมาตรการ  
ที่กำหนดไว้ในรายงานการประเมินผลกระทบสิ่งแวดล้อม  
ท่าอากาศยานพิษณุโลก น่านนคร เพชร แม่ฮ่องสอน ลำปาง  
แม่สอด ปาย เพชรบูรณ์ และแม่สะเรียง (ภาคเหนือ)

รายงานฉบับสมบูรณ์ เล่มที่ 2  
(FINAL REPORT II)  
ท่าอากาศยานแม่สอด

**ท่าอากาศยานนานาชาติแม่สอด**

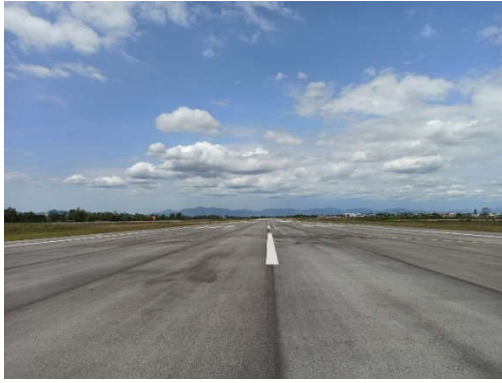
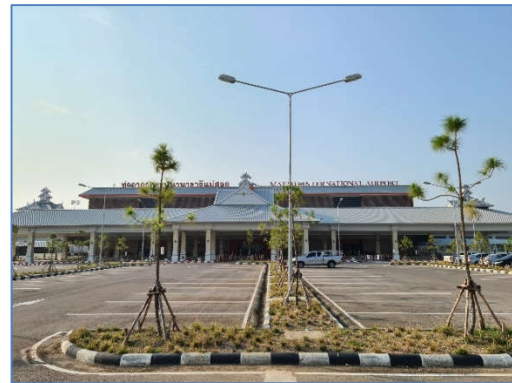
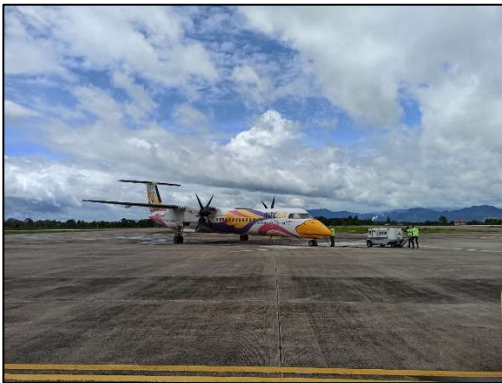
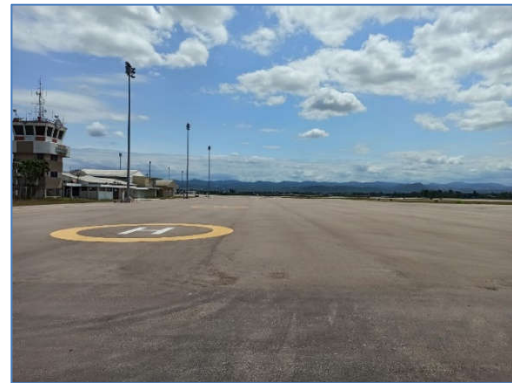
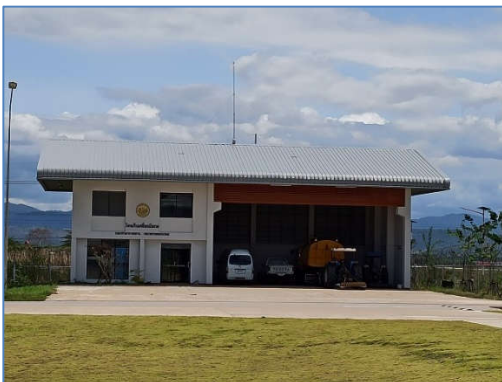
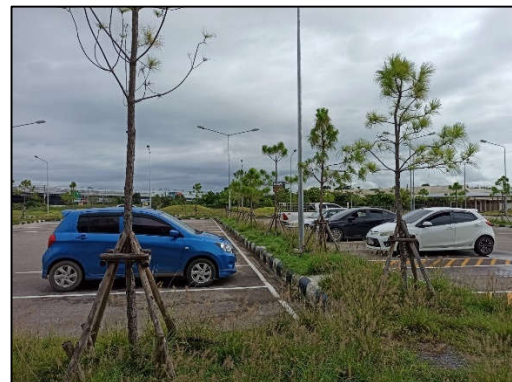
ภาพที่ 2.3-1 องค์ประกอบโครงการในปัจจุบัน (เดือนสิงหาคม พ.ศ.2565)

ทางวิ่ง (Runway)

อาคารที่พักผู้โดยสาร

ลานจอดอากาศยาน (Apron)

อาคารที่ทำการดับเพลิงและหน่วยกู้ภัย

ลานจอดรถยนต์

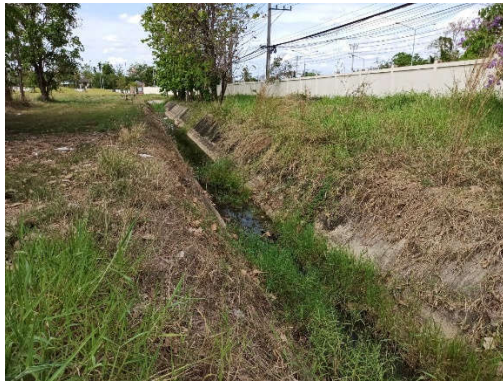
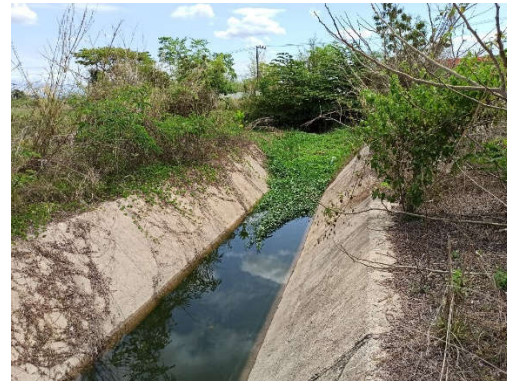
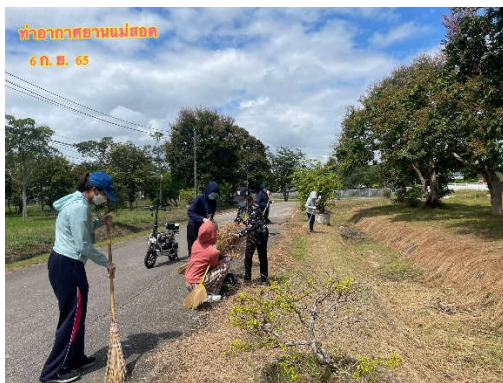
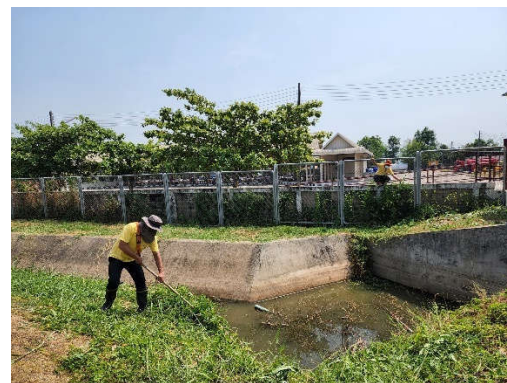
ภาพที่ 5.7-1 รางระบายน้ำภายในท่าอากาศยานนานาชาติแม่สอด

ครั้งที่ 1 ได้ดำเนินการตรวจสอบ เมื่อวันที่ 31 มีนาคม พ.ศ. 2565 ซึ่งเป็นการติดตามตรวจสอบในช่วงฤดูแล้ง พบว่า รางระบายน้ำและท่อระบายน้ำต่างๆ มีน้ำไหลผ่าน แต่จากการตรวจสอบพบว่า มีวัชพืชขึ้นปกคลุมบริเวณปากท่อระบายน้ำ และภายในรางระบายน้ำ ซึ่งอาจทำให้เกิดการกีดขวางการไหลของน้ำในช่วงฤดูฝนได้

ครั้งที่ 2 ได้ดำเนินการตรวจสอบ เมื่อวันที่ 11 สิงหาคม พ.ศ. 2565 ซึ่งเป็นการติดตามตรวจสอบในช่วงฤดูฝน พบว่า รางระบายน้ำและท่อระบายน้ำต่างๆ มีน้ำไหลผ่าน แต่จากการตรวจสอบพบว่า มีวัชพืชขึ้นปกคลุมบริเวณท่อระบายน้ำ และภายในรางระบายน้ำเล็กน้อย โดยอยู่ระหว่างดำเนินการกำจัดวัชพืช ซึ่งอาจทำให้เกิดการกีดขวางการไหลของน้ำในช่วงฤดูฝนได้
