## บทที่ 2

### ผลการดำเนินการตามมาตรการป้องกันและแก้ไขผลกระทบสิ่งแวดล้อม และ มาตรการติดตามตรวจสอบผลกระทบสิ่งแวดล้อม

ตารางที่ 2-1   แบบรายงานผลการปฏิบัติตามมาตรการป้องกันและแก้ไขผลกระทบสิ่งแวดล้อมระยะดำเนินการของ โครงการ The Yana Villas (เดอะยานา วิลล่า)  
(ชื่อเดิม Khao Takiab Hotel) ของ บริษัท สัตนาม ฮอสพิเทลลิตี (ประเทศไทย) จำกัด  
ตั้งอยู่เลขที่ 122/138 ซอยหมู่บ้านเขาตะเกียบ ตำบลหนองแก อำเภอบางพลี จังหวัดประจวบคีรีขันธ์

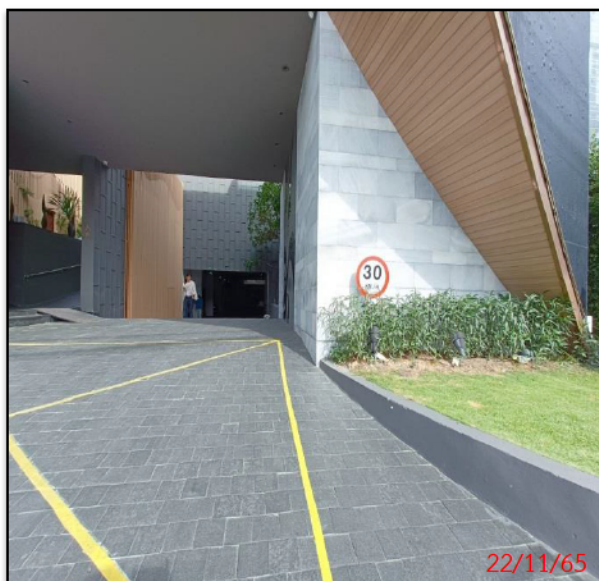
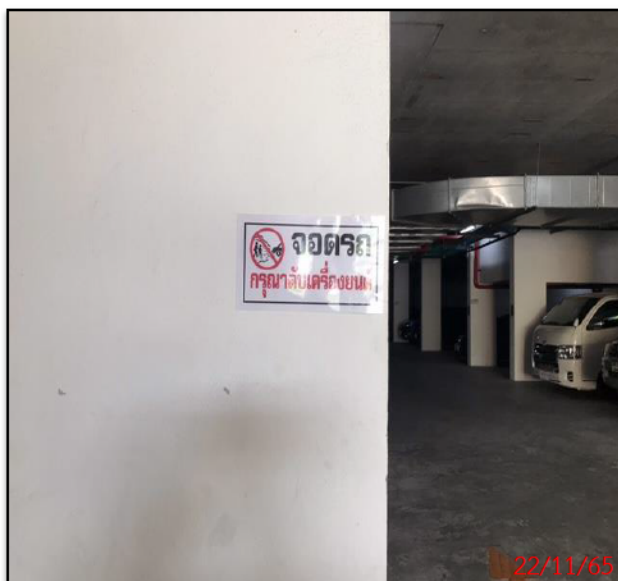
ป้ายใช้ความเร็วไม่เกิน 30 กิโลเมตร/ชั่วโมง

ป้าย “กรุณาดับเครื่องยนต์ ห้ามสตาร์ทรถยนต์ทิ้งไว้”

จุดรับเรื่องร้องเรียนโครงการ

มาตรการฯด้านคุณภาพอากาศ และการบดบังแสงแดด และการบดบังทิศทางลม

<p><b>1.4 คุณภาพอากาศ</b></p> <p>1) จำกัดความเร็วของรถยนต์ภายในโครงการให้มีความเร็วไม่เกิน 30 กิโลเมตร/ชั่วโมง เพื่อลดฝุ่นละออง โดยบริเวณด้านหน้าทางเข้า-ออกโครงการกำหนดให้ติดป้าย “ใช้ความเร็วไม่เกิน 30 กิโลเมตร/ชั่วโมง”</p>	<p>1) โครงการได้จัดให้มีการติดตั้งป้ายเตือน “ใช้ความเร็วไม่เกิน 30 กิโลเมตร/ชั่วโมง” บริเวณด้านหน้าทางเข้า-ออก</p>	<p>-</p>	<p>ภาพที่ 2-2</p>

4) ติดป้าย “กรุณาดับเครื่องยนต์ ห้ามสตาร์ทเครื่องยนต์ทิ้งไว้” บริเวณที่จอดรถยนต์ เพื่อลดผลกระทบจากควัน เสียง และความร้อนที่เกิดจากรถยนต์	4) โครงการจัดให้มีการติดป้าย “กรุณาดับเครื่องยนต์ ห้ามสตาร์ทเครื่องยนต์ทิ้งไว้” บริเวณที่จอดรถยนต์	-	ภาพที่ 2-2

มาตรการป้องกันและแก้ไขผลกระทบสิ่งแวดล้อม	ผลการปฏิบัติตามมาตรการฯ	ปัญหา อุปสรรค ที่ไม่สามารถปฏิบัติ ตามมาตรการ และ แนวทางแก้ไข	หลักฐานและเอกสารประกอบ
2) จัดให้มีช่องทางในการรับเรื่องร้องเรียนอันเนื่องมาจากการดำเนินโครงการไว้บริเวณสำนักงานในโครงการและจัดให้มีตู้รับเรื่องร้องเรียนไว้บริเวณด้านหน้าโครงการ	2) ทางโครงการจัดให้มีช่องทางในการรับเรื่องร้องเรียนอันเนื่องมาจากการดำเนินโครงการไว้บริเวณสำนักงานในโครงการ ทั้งนี้ ตั้งแต่โครงการได้เปิดดำเนินการมา ยังไม่มีเรื่องร้องเรียนเรื่องผลกระทบจากการบดบังแสงแดดและทิศทางลมจากอาคารของโครงการต่อพื้นที่ข้างเคียงมายังทางโครงการ	-	ภาพที่ 2-2
<b>1.6 เสียงและความสั่นสะเทือน</b> 1) ไม่ให้มีการดำเนินกิจกรรมใดๆ ที่มีเสียงดังในช่วงเวลาพักผ่อน (หลัง 20.00 น.) 2) ติดตั้งป้ายดัดเสียงดังในพื้นที่โครงการ เพื่อมิให้รบกวนผู้เข้ามาใช้บริการในโครงการรวมถึงพื้นที่ใกล้เคียง 3) รถที่วิ่งในโครงการให้ใช้ความเร็วไม่เกิน 30 กิโลเมตร/ชั่วโมง เพื่อลดระดับความดังของเสียงจากรถยนต์โดยบริเวณด้านหน้าทางเข้า-ออก โครงการกำหนดให้มีป้ายที่เขียนด้วยข้อความ “ใช้ความเร็วไม่เกิน 30 กิโลเมตร/ชั่วโมง” 4) ติดตั้งป้าย “ห้ามสตาร์ทรถยนต์ทิ้งไว้” ติดตั้งไว้บริเวณที่จอดรถของโครงการ	1) โครงการไม่มีการจัดกิจกรรมที่มีเสียงดังในช่วงเวลาพักผ่อน (หลัง 20.00 น.) 2) โครงการได้จัดให้มีการติดตั้งป้ายดัดเสียงดังในพื้นที่เพื่อมิให้รบกวนผู้เข้ามาใช้บริการในโครงการรวมถึงพื้นที่ใกล้เคียง 3) โครงการได้จัดให้มีการติดตั้งป้าย “ใช้ความเร็วไม่เกิน 30 กิโลเมตร/ชั่วโมง” บริเวณด้านหน้าทางเข้า-ออกเพื่อลดระดับความดังของเสียงจากรถยนต์ภายในโครงการ 4) โครงการจัดให้มีการติดตั้งป้าย “กรุณาดับเครื่องยนต์ ห้ามสตาร์ทรถยนต์ทิ้งไว้” บริเวณที่จอดรถยนต์	- - - -	- - ภาพที่ 2-2 ภาพที่ 2-2

มาตรการป้องกันและแก้ไขผลกระทบสิ่งแวดล้อม	ผลการปฏิบัติตามมาตรการฯ	ปัญหา อุปสรรค ที่ไม่สามารถปฏิบัติ ตามมาตรการ และ แนวทางแก้ไข	หลักฐานและเอกสารประกอบ
<b>1.6 เสียงและความสั่นสะเทือน</b> 1) ไม่ให้มีการดำเนินกิจกรรมใดๆ ที่มีเสียงดังในช่วงเวลาพักผ่อน (หลัง 20.00 น.) 2) ติดตั้งป้ายดัดเสียงดังในพื้นที่โครงการ เพื่อมิให้รบกวนผู้เข้ามาใช้บริการในโครงการรวมถึงพื้นที่ใกล้เคียง 3) รถที่วิ่งในโครงการให้ใช้ความเร็วไม่เกิน 30 กิโลเมตร/ชั่วโมง เพื่อลดระดับความดังของเสียงจากรถยนต์โดยบริเวณด้านหน้าทางเข้า-ออก โครงการกำหนดให้มีป้ายที่เขียนด้วยข้อความ “ใช้ความเร็วไม่เกิน 30 กิโลเมตร/ชั่วโมง” 4) ติดตั้งป้าย “ห้ามสตาร์ทรถยนต์ทิ้งไว้” ติดตั้งไว้บริเวณที่จอดรถของโครงการ	1) โครงการไม่มีการจัดกิจกรรมที่มีเสียงดังในช่วงเวลาพักผ่อน (หลัง 20.00 น.) 2) โครงการได้จัดให้มีการติดตั้งป้ายดัดเสียงดังในพื้นที่เพื่อมิให้รบกวนผู้เข้ามาใช้บริการในโครงการรวมถึงพื้นที่ใกล้เคียง 3) โครงการได้จัดให้มีการติดตั้งป้าย “ใช้ความเร็วไม่เกิน 30 กิโลเมตร/ชั่วโมง” บริเวณด้านหน้าทางเข้า-ออกเพื่อลดระดับความดังของเสียงจากรถยนต์ภายในโครงการ 4) โครงการจัดให้มีการติดตั้งป้าย “กรุณาดับเครื่องยนต์ ห้ามสตาร์ทรถยนต์ทิ้งไว้” บริเวณที่จอดรถยนต์	- - - -	- - ภาพที่ 2-2 ภาพที่ 2-2

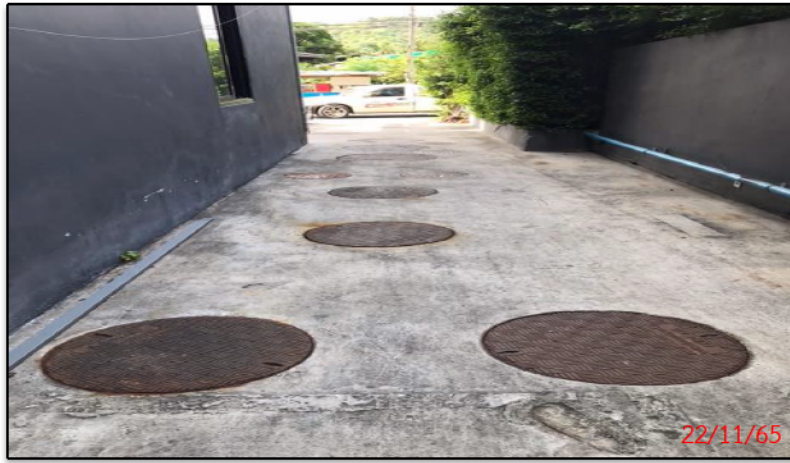
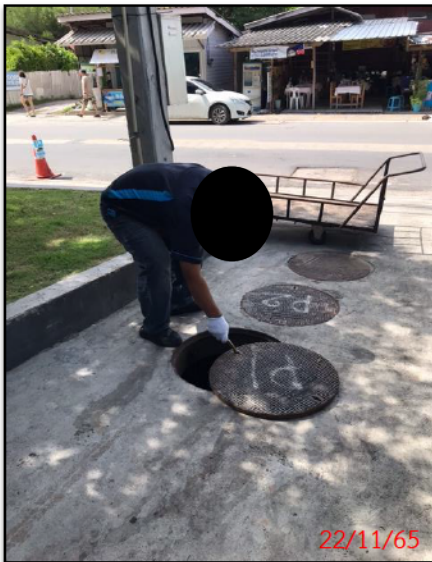
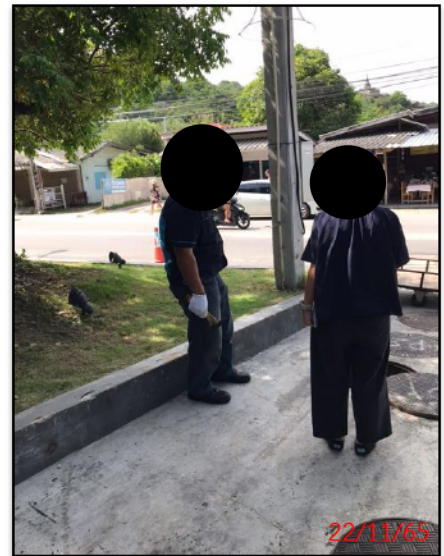
ระบบบำบัดน้ำเสียของโครงการ

ดูแลและปรับปรุงคุณภาพระบบบำบัดน้ำเสียและส่วนที่เกี่ยวข้องให้มีประสิทธิภาพดีอยู่เสมอ

มาตรการฯ ด้านทรัพยากรน้ำและการบำบัดน้ำเสีย

<b>1.7 ทรัพยากรน้ำ</b> 1) จัดให้มีระบบบำบัดน้ำเสียรวมจำนวน 1 ชุด เป็นระบบตะกอนเร่ง (Activated Sludge Process) แบบเติมอากาศยืตเวลา (Extended Aeration) มีปริมาตรรองรับน้ำเสียได้ 36 ลูกบาศก์เมตร/วัน โดยน้ำทิ้งที่ออกจากระบบบำบัดน้ำเสียต้องมีความสกปรกไม่เกิน 40 มิลลิกรัม/ลิตร (มาตรฐานคุณภาพน้ำทิ้งจากอาคารประเภท ค.) ก่อนระบายออกสู่รางระบายน้ำรางระบายน้ำสาธารณะด้านหน้าโครงการก่อนจะถูกรวบรวมเข้าสู่ระบบบำบัดน้ำเสียรวมระยะที่ 2 ของเทศบาลเมืองหัวหินต่อไป	1) ทางโครงการจัดให้มีระบบบำบัดน้ำเสียรวมจำนวน 1 ชุด ตามที่ได้ออกแบบไว้ สามารถรองรับน้ำเสียได้ 36 ลูกบาศก์เมตร	-	ภาพที่ 2-3

3) จัดให้มีวิศวกรสุขาภิบาลและช่างเทคนิคที่มีความชำนาญไว้ควบคุมและปรับปรุงคุณภาพระบบบำบัดน้ำเสียให้มีประสิทธิภาพดีอยู่ตลอดเวลา	3) ทางโครงการได้จัดให้มีวิศวกรสุขาภิบาลและช่างเทคนิคที่มีความชำนาญคอยควบคุมและปรับปรุงคุณภาพระบบบำบัดน้ำเสียให้มีประสิทธิภาพดีอยู่ตลอดเวลา	-	ภาพที่ 2-3

<p><b>3.3 การบำบัดน้ำเสีย</b></p> <p>1) จัดให้มีระบบบำบัดน้ำเสียรวมจำนวน 1 ชุด เป็นระบบตะกอนเร่ง (Activated Sludge Process) แบบเติมอากาศยืดยาว (Extended Aeration) มีปริมาตรรองรับน้ำเสียได้ 36 ลูกบาศก์เมตร/วัน โดยน้ำทิ้งที่ออกจากระบบบำบัดน้ำเสียต้องมีความสกปรกไม่เกิน 40 มิลลิกรัม/ลิตร (มาตรฐานคุณภาพน้ำทิ้งจากอาคารประเภท ค.) ก่อนระบายออกสู่รางระบายน้ำสาธารณะด้านหน้าโครงการก่อนจะถูกรวบรวมเข้าสู่ระบบบำบัดน้ำเสียรวมระยะที่ 2 ของเทศบาลเมืองหัวหินต่อไป</p> <p>2) จัดหาและสำรองชิ้นส่วนที่เสียหายบ่อยครั้งของระบบไว้เพื่อซ่อมแซมให้สามารถทำงานตามปกติได้ในเวลาอันรวดเร็ว</p>	<p>1) ทางโครงการจัดให้มีระบบบำบัดน้ำเสียรวมจำนวน 1 ชุดตามที่ได้ออกแบบไว้ สามารถรองรับน้ำเสียได้ 36 ลูกบาศก์เมตร</p> <p>2) ทางโครงการได้จัดหาและสำรองชิ้นส่วนที่เสียหายบ่อยครั้งของระบบไว้ เพื่อซ่อมแซมให้สามารถทำงานตามปกติได้ในเวลาอันรวดเร็ว</p>	<p>-</p> <p>-</p>	<p>ภาพที่ 2-3</p> <p>-</p>

มาตรการป้องกันและแก้ไขผลกระทบสิ่งแวดล้อม	ผลการปฏิบัติตามมาตรการฯ	ปัญหา อุปสรรค ที่ไม่สามารถปฏิบัติ ตามมาตรการ และ แนวทางแก้ไข	หลักฐานและเอกสารประกอบ
3) จัดให้มีวิศวกรสุขาภิบาลและช่างเทคนิคที่มีความชำนาญไว้ควบคุมและปรับปรุงคุณภาพระบบบำบัดน้ำเสียให้มีประสิทธิภาพที่อยู่ตลอดเวลา	3) ทางโครงการได้จัดให้มีวิศวกรสุขาภิบาลและช่างเทคนิคที่มีความชำนาญคอยควบคุมและปรับปรุงคุณภาพระบบบำบัดน้ำเสียให้มีประสิทธิภาพที่อยู่ตลอดเวลา	-	ภาพที่ 2-3

4) ตรวจสอบประสิทธิภาพและสภาพการทำงานทั่วไปของระบบบำบัดน้ำเสียเป็นประจำในกรณีที่ระบบบำบัดน้ำเสียเกิดการเสียหายให้โครงการรีบดำเนินการแก้ไขทันที	4) ทางโครงการได้จัดให้มีเจ้าหน้าที่คอยตรวจสอบประสิทธิภาพและสภาพการทำงานทั่วไปของระบบบำบัดน้ำเสียหากระบบบำบัดน้ำเสียเกิดความเสียหายทางโครงการจะดำเนินการแก้ไขทันที	-	ภาพที่ 2-3

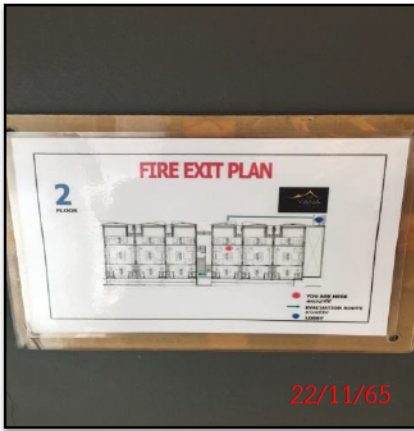
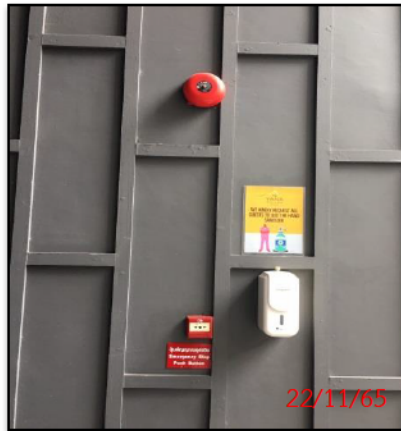
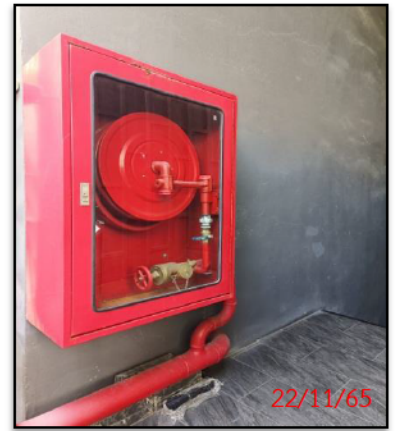
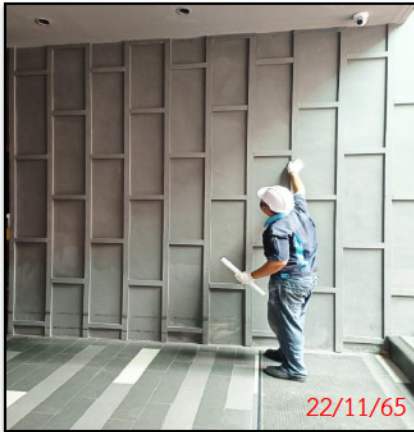
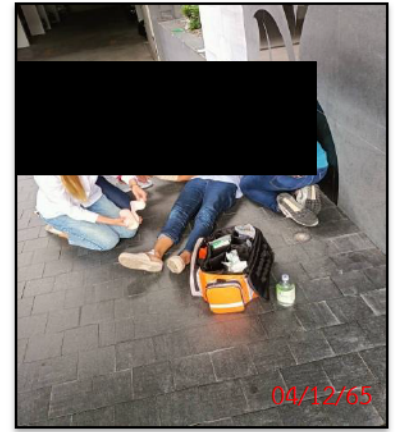
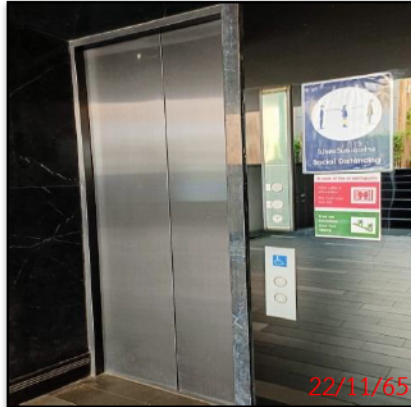
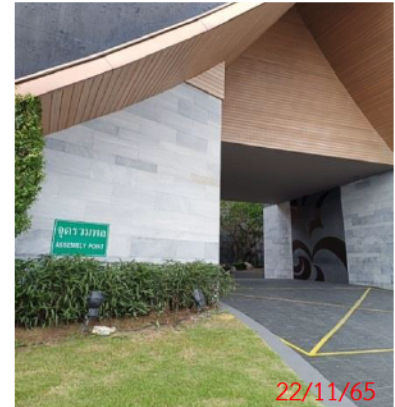
ภาพที่ 2-4	มาตรการฯ ด้านธรณีวิทยาและการเกิดแผ่นดินไหว และการป้องกันอัคคีภัย
------------	--

แผนแสดงเส้นทางหนีไฟ  
ภายในห้องพัก

ระบบป้องกันอัคคีภัยภายในโครงการ

เจ้าหน้าที่ตรวจสอบอาคาร  
โครงการ

แผนการซ้อมหนีไฟของโครงการ

ป้ายประชาสัมพันธ์การปฏิบัติตนกรณีเกิดแผ่นดินไหวบริเวณ ภายใน  
ห้องพัก และป้ายเตือน “ห้ามใช้ลิฟต์ขณะเกิดแผ่นดินไหว” ที่บริเวณ  
ด้านหน้าลิฟต์ของโครงการ

จุดรวมพลของโครงการ

มาตรการป้องกันและแก้ไขผลกระทบสิ่งแวดล้อม	ผลการปฏิบัติตามมาตรการฯ	ปัญหา อุปสรรค ที่ไม่สามารถปฏิบัติ ตามมาตรการ และ แนวทางแก้ไข	หลักฐานและเอกสารประกอบ
<b>1.2 ทรัพยากรดินและการชะล้างพังทลายของดิน</b> 1) ดูแลรักษาแนวรั้วรอบโครงการ ต้นไม้และพืชคลุมดินที่ปลูกไว้ในพื้นที่โครงการตามแบบภูมิสถาปัตย์ให้อยู่ในสภาพดีและสวยงามอยู่เสมอ หากพบว่าต้นไม้ตายต้องปลูกแทนทันที	1) โครงการได้จัดให้มีเจ้าหน้าที่คอยดูแลรักษารั้วรอบโครงการ ต้นไม้และพืชคลุมดินที่ปลูกไว้ในพื้นที่โครงการให้อยู่ในสภาพดีและสวยงามอยู่เสมอ หากพบว่าต้นไม้ตายจะทำการปลูกแทนทันที	-	-
<b>1.3 ธรณีวิทยาและการเกิดแผ่นดินไหว</b> 1) ดูแลส่วนโครงสร้างของอาคารให้อยู่ในสภาพดีตามที่ได้รับการออกแบบไว้ หากเกิดการเสียหายต้องรีบซ่อมแซมทันที 2) จัดทำแผนพับแจกตามห้องพัก/ตึกป้ายประชาสัมพันธ์คำแนะนำในการปฏิบัติตัวหากเกิดแผ่นดินไหวติดไว้ในบริเวณพื้นที่ส่วนกลาง และภายในห้องพักของโรงแรมแต่ละห้อง 3) ติดป้ายเตือน “ห้ามใช้ลิฟท์โดยเด็ดขาดขณะเกิดแผ่นดินไหว” ที่บริเวณลิฟท์ภายในอาคาร	1) โครงการได้จัดให้มีเจ้าหน้าที่คอยตรวจสอบโครงสร้างของอาคารให้อยู่ในสภาพดีตามที่ได้รับการออกแบบไว้อยู่เสมอ หากพบว่าเกิดการความเสียหายจะทำการซ่อมแซมทันที 2) โครงการได้จัดทำแผนพับแจกตามห้องพัก/ตึกป้ายประชาสัมพันธ์คำแนะนำในการปฏิบัติตัวหากเกิดแผ่นดินไหวติดไว้ในบริเวณพื้นที่ส่วนกลาง และภายในห้องพัก 3) โครงการติดป้าย “ห้ามใช้ลิฟท์โดยเด็ดขาดขณะเกิดแผ่นดินไหว” ที่บริเวณลิฟท์ภายในอาคาร	-  -  -	ภาพที่ 2-4 และ ภาคผนวกที่ 5  ภาพที่ 2-4  ภาพที่ 2-4

มาตรการป้องกันและแก้ไขผลกระทบสิ่งแวดล้อม	ผลการปฏิบัติตามมาตรการฯ	ปัญหา อุปสรรค ที่ไม่สามารถปฏิบัติ ตามมาตรการ และ แนวทางแก้ไข	หลักฐานและเอกสารประกอบ
<p>4) จัดให้มีแผนการซักซ้อมการอพยพรวมคนหนีภัยออกจากอาคารในกรณีที่เกิดแผ่นดินไหว พร้อมกับแผนปฏิบัติการเกิดอัคคีภัยซึ่งมีการฝึกเป็นประจำอย่างน้อยปีละ 2 ครั้ง โดยจัดให้มีพนักงานประจำชั้นดูแลผู้ที่อยู่ในอาคารให้อยู่ในความสงบและนำทางมายังจุดรวมคนที่ปลอดภัยและเมื่อตรวจเช็คจำนวนคนเรียบร้อยแล้วจึงเคลื่อนย้ายไปยังจุดที่ปลอดภัย</p> <p>5) ให้รีบออกจากอาคารเมื่อมีการสั่งการจากผู้ควบคุมแผนป้องกันหรือผู้ที่รับผิดชอบในเรื่องนี้</p> <p>6) ดูแลซ่อมแซมอาคารให้อยู่ในสภาพที่มั่นคง แข็งแรง และหมั่นติดตามพยากรณ์อากาศหรือประกาศแจ้งเตือนภัยจากทางราชการอย่างใกล้ชิด</p>	<p>4) โครงการได้จัดให้มีแผนการซักซ้อมการอพยพรวมคนหนีภัยออกจากอาคารในกรณีที่เกิดแผ่นดินไหว พร้อมกับแผนปฏิบัติการเกิดอัคคีภัยซึ่งมีการฝึกเป็นประจำอย่างน้อยปีละ 2 ครั้ง</p> <p>5) ในกรณีเกิดแผ่นดินไหวทางโครงการได้จัดให้มีเจ้าหน้าที่คอยกำชับให้รีบออกจากอาคารเมื่อมีการสั่งการจากผู้ควบคุมแผนป้องกันหรือผู้ที่รับผิดชอบในเรื่องนี้</p> <p>6) ทางโครงการจัดให้มีเจ้าหน้าที่คอยดูแลซ่อมแซมอาคารให้อยู่ในสภาพที่มั่นคง แข็งแรง และหมั่นติดตามพยากรณ์อากาศหรือประกาศแจ้งเตือนภัยจากทางราชการอย่างใกล้ชิด</p>	<p>-</p> <p>-</p> <p>-</p>	<p>ภาพที่ 2-4</p> <p>-</p> <p>-</p>

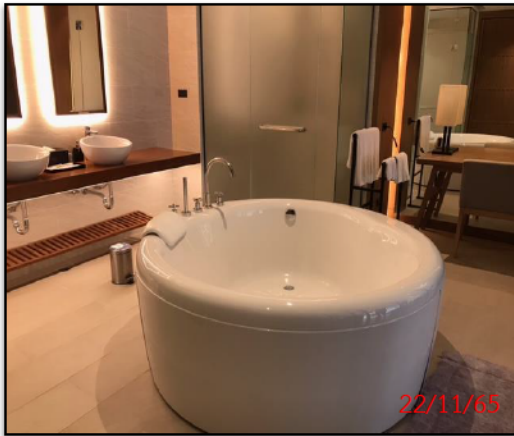
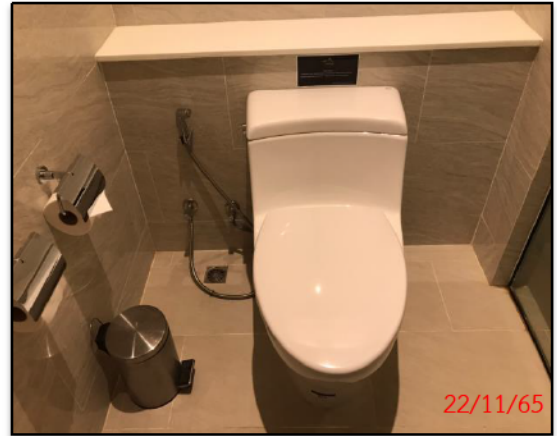
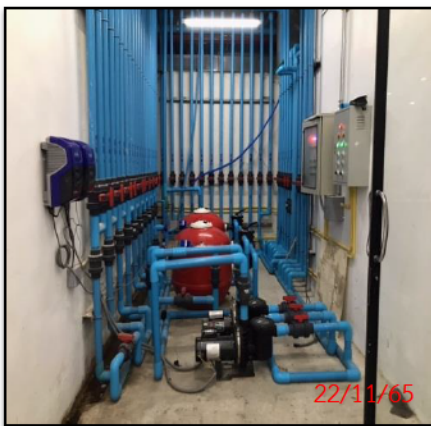
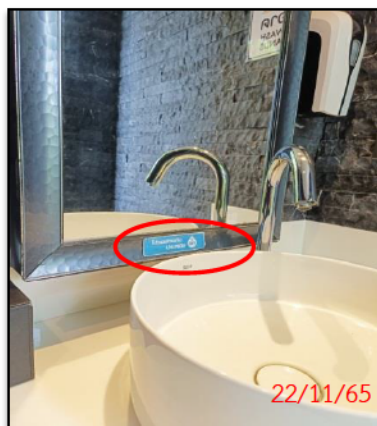
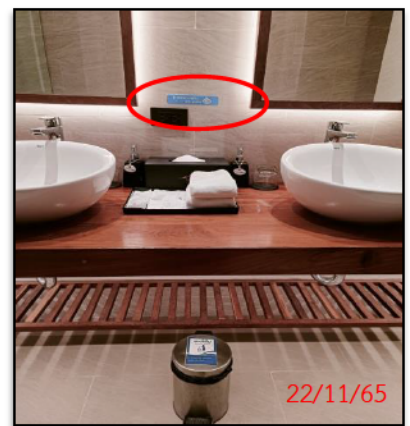
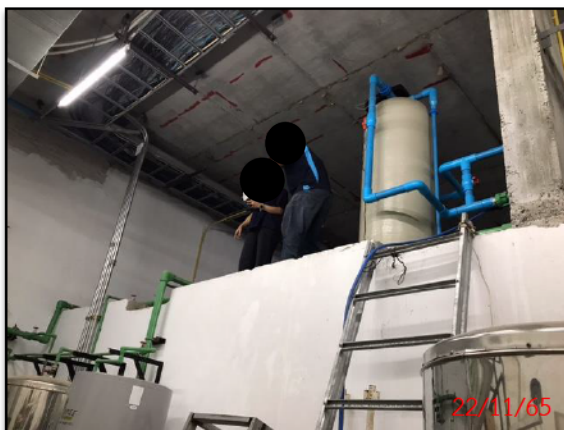
สุขภัณฑ์และอุปกรณ์ประหยัdnน้ำ

ระบบน้ำใช้โครงการ

สติ๊กเกอร์รณรงค์เรื่องการประหยัdnน้ำ

ถังสำรอนน้ำใช้ได้ดินของโครงการ

มาตรการฯ ด้านการใช้น้ำ

มาตรการป้องกันและแก้ไขผลกระทบสิ่งแวดล้อม	ผลการปฏิบัติตามมาตรการฯ	ปัญหา อุปสรรค ที่ไม่สามารถปฏิบัติ ตามมาตรการ และ แนวทางแก้ไข	หลักฐานและเอกสารประกอบ
5) จัดให้มีถังเก็บน้ำสำรองใต้ดินของอาคารตามรายละเอียดตามที่ได้ออกแบบไว้	5) ทางโครงการได้จัดให้มีการสำรองน้ำใช้ตามที่ได้ออกแบบไว้	-	ภาพที่ 2-5

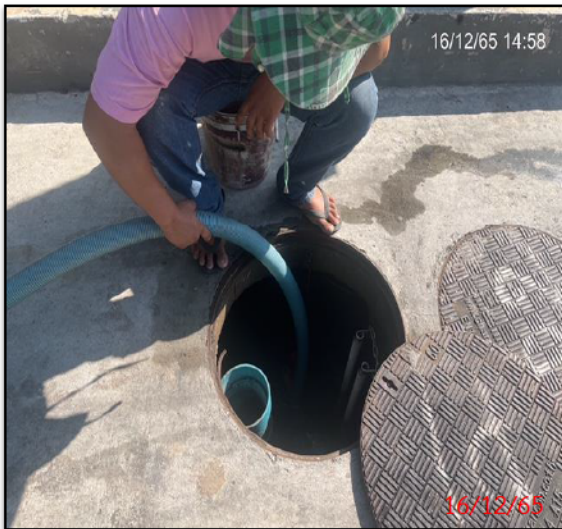
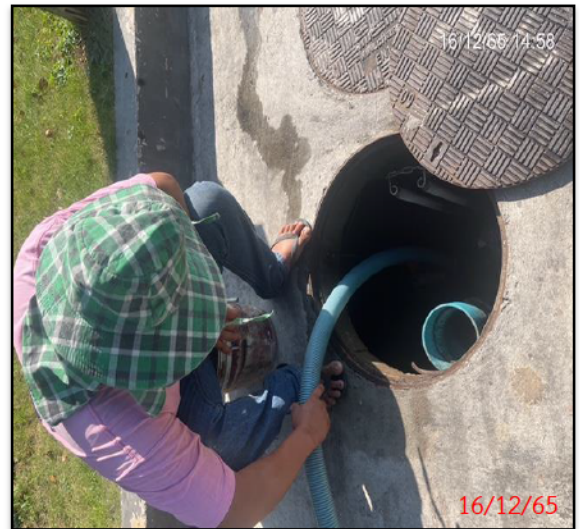
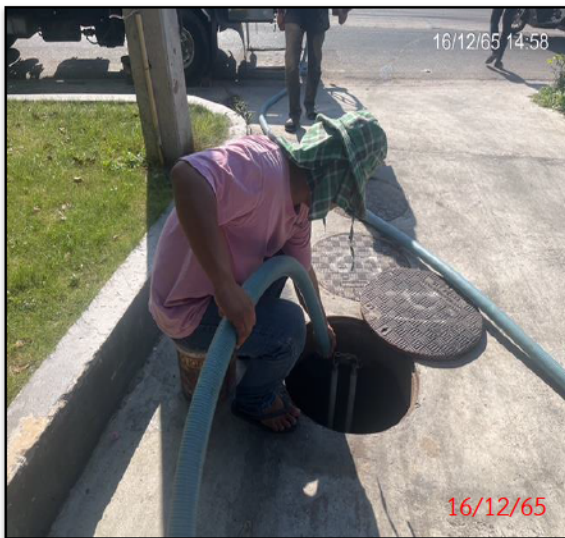
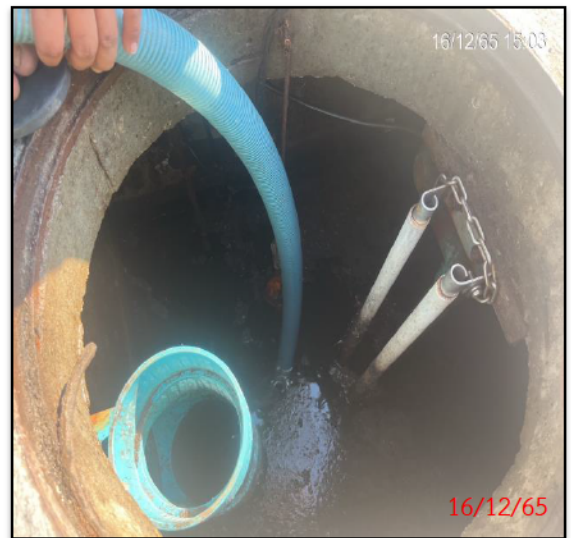
สูบล้างจากบ่อเก็บตะกอนภายในโครงการ

มาตรการฯ ด้านการระบายน้ำและป้องกันน้ำท่วม

6) กำหนดให้มีการสูบน้ำออกจากบ่อแยกตะกอนขึ้นต้นทุกๆ 3 ปี และจากบ่อเก็บตะกอนทุกๆ 1 เดือน (เลือกให้เข้ามาสูบน้ำในวันธรรมดาช่วงเวลา 10.00-13.00 น.) เพื่อรักษาประสิทธิภาพของระบบและลดการแพร่กระจายของเชื้อโรคและพยาธิ	6) ทางโครงการได้จัดให้มีการสูบน้ำจากบ่อเก็บตะกอนโดยให้เข้ามาดำเนินการในวันที่มีผู้เข้าพักน้อยที่สุดเพื่อไม่เป็นการรบกวนผู้เข้ามาใช้บริการ	-	ภาพที่ 2-6

6) กำหนดให้มีการสูบตะกอนจากบ่อแยกตะกอน ขึ้นตันทุกๆ 3 ปี และจากบ่อเก็บตะกอนทุกๆ 1 เดือน (เลือกให้เข้ามาสูบในวันธรรมดาช่วงเวลา 10.00-13.00 น.) เพื่อรักษาประสิทธิภาพของระบบและลดการแพร่กระจายของเชื้อโรคและพยาธิ	6) ทางโครงการได้จัดให้มีการสูบตะกอนจากบ่อเก็บตะกอน โดยให้เข้ามาดำเนินการในวันที่มีผู้เข้าพักน้อยที่สุดเพื่อไม่เป็นการรบกวนผู้เข้ามาใช้บริการ	-	ภาพที่ 2-6

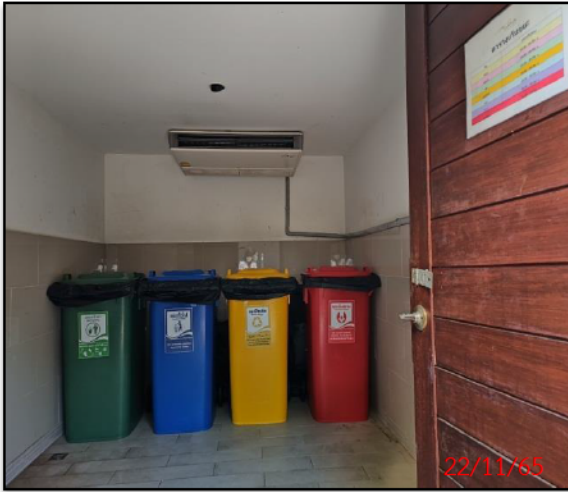
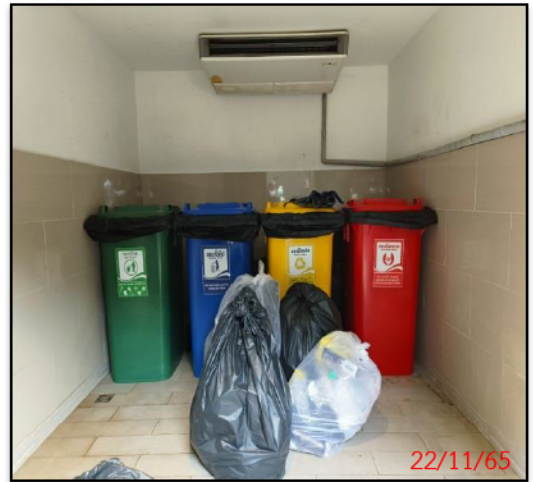
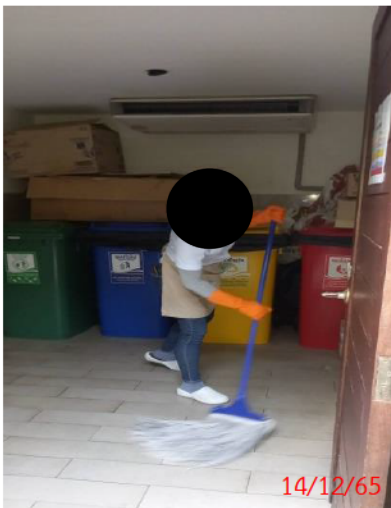
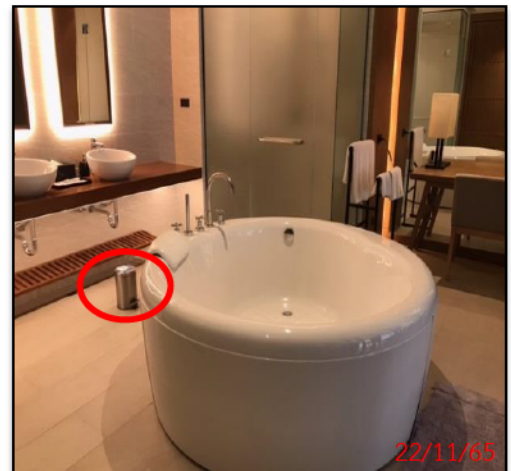
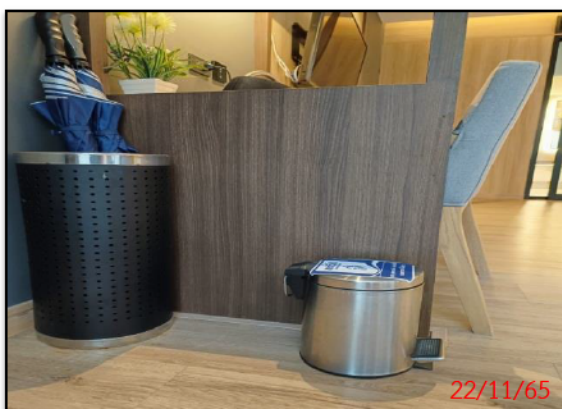
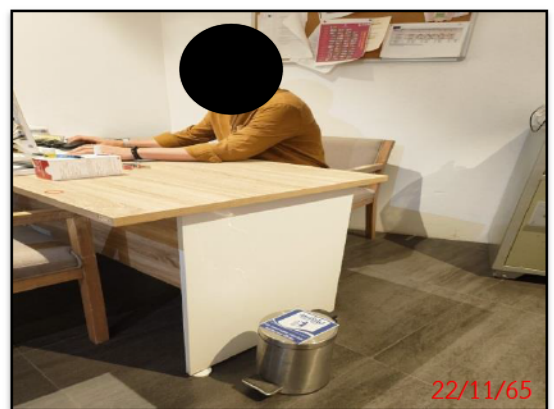
ห้องพักมูลฝอยรวม

คัดแยกขยะแต่ละประเภท

พนักงานทำความสะอาดห้องพักมูลฝอยรวม

ถังขยะในห้องน้ำในห้องพัก

ถังขยะในห้องพักลูกค้า

ถังขยะในห้องสำนักงาน

มาตรการฯ ด้านการจัดการมูลฝอย

มาตรการป้องกันและแก้ไขผลกระทบสิ่งแวดล้อม	ผลการปฏิบัติตามมาตรการฯ	ปัญหา อุปสรรค ที่ไม่สามารถปฏิบัติ ตามมาตรการ และ แนวทางแก้ไข	หลักฐานและเอกสารประกอบ
<p>2) จัดให้มีภาชนะรองรับมูลฝอยย่อยสลายได้ (สีเขียว) และภาชนะรองรับมูลฝอยทั่วไป (สีฟ้า) ในบริเวณต่างๆ ของ โรงแรม จัดไว้ดังนี้</p> <p>2.1) ห้องพัก จัดให้มีภาชนะรองรับมูลฝอยขนาด 5 ลิตร จำนวน 2 ถัง ตั้งไว้ในส่วนของห้องน้ำ 1 ถัง (ถังรองรับมูลฝอยย่อยสลายได้) และในส่วนห้องพัก 1 ถัง (ถังรองรับมูลฝอยทั่วไป)</p> <p>2.2) ห้องน้ำบริการส่วนกลาง (ชาย/หญิง) และห้องน้ำสำหรับผู้พิการฯ ในห้องส้วมจะจัดถังรองรับมูลฝอยย่อยสลายได้ความจุ 5 ลิตร ไว้ห้องละ 1 ถัง และบริเวณอ่างล้างมือนอกห้องส้วมจัดภาชนะรองรับมูลฝอยทั่วไปขนาด 50 ลิตร จำนวน 1 ถัง</p> <p>2.3) โถงพักคอยหน้าลิฟต์ จัดให้มีภาชนะรองรับมูลฝอยขนาด 15 ลิตร จำนวน 2 ถัง สำหรับมูลฝอยทั่วไป 1 ถัง และมูลฝอยย่อยสลายได้ 1 ถัง</p> <p>2.4) OFFICE จัดให้มีภาชนะรองรับมูลฝอยขนาด 50 ลิตร จำนวน 2 ถัง สำหรับมูลฝอยทั่วไป 1 ถัง และมูลฝอยย่อยสลายได้ 1 ถัง</p>	<p>2) ทางโครงการได้จัดให้มีภาชนะรองรับมูลฝอยในบริเวณต่างๆ ของโรงแรม จัดไว้ดังนี้</p> <p>2.1) ห้องพัก จัดให้มีภาชนะรองรับมูลฝอยขนาด 5 ลิตร จำนวน 2 ถัง ตั้งไว้ในส่วนของห้องน้ำ 1 ถัง (ถังรองรับมูลฝอยย่อยสลายได้) และในส่วนห้องพัก 1 ถัง (ถังรองรับมูลฝอยแห้ง)</p> <p>2.2) ห้องน้ำบริการส่วนกลาง (ชาย/หญิง) และห้องน้ำสำหรับผู้พิการฯ ในห้องส้วมจะจัดถังรองรับมูลฝอยย่อยสลายได้ความจุ 5 ลิตร ไว้ห้องละ 1 ถัง และบริเวณอ่างล้างมือนอกห้องส้วมจัดภาชนะรองรับมูลฝอยทั่วไปขนาด 50 ลิตรจำนวน 1 ถัง</p> <p>2.3) โถงพักคอยหน้าลิฟต์ จัดให้มีภาชนะรองรับมูลฝอยขนาด 15 ลิตร จำนวน 2 ถัง สำหรับมูลฝอยทั่วไป 1 ถัง และมูลฝอยย่อยสลายได้ 1 ถัง</p> <p>2.4) OFFICE จัดให้มีภาชนะรองรับมูลฝอยขนาด 50 ลิตร จำนวน 2 ถัง สำหรับมูลฝอยทั่วไป 1 ถัง และมูลฝอยย่อยสลายได้ 1 ถัง</p>	-	ภาพที่ 2-7

มาตรการป้องกันและแก้ไขผลกระทบสิ่งแวดล้อม	ผลการปฏิบัติตามมาตรการฯ	ปัญหา อุปสรรค ที่ไม่สามารถปฏิบัติ ตามมาตรการ และ แนวทางแก้ไข	หลักฐานและเอกสารประกอบ
<p>3) จัดให้มีแม่บ้านคอยตรวจสอบปริมาณมูลฝอยในภาชนะรองรับทุกๆ 1 ชั่วโมง (ยกเว้นในห้องพักจะตรวจสอบและเก็บขนทุกวัน) หากเต็มจะเปลี่ยนภาชนะรองรับใหม่ให้ทันที</p> <p>4) รวบรวมมูลฝอยแยกเป็น 4 ประเภท ใส่ถุงดำมัดปากถุงแน่น ตรวจสอบไม่ให้มีรอยรั่ว เพื่อรอให้รถเก็บขนมูลฝอยของเทศบาลเมืองหัวหินเข้ามาเก็บขนได้สะดวก และใช้เวลาในการเก็บขนไม่มาก</p> <p>5) กำชับให้พนักงานเก็บขนมูลฝอยของโครงการคัดแยกมูลฝอยเป็น 4 ประเภท ได้แก่ มูลฝอยย่อยสลายได้ มูลฝอยรีไซเคิล มูลฝอยอันตราย เพื่อลดปริมาณขยะที่จะนำไปกำจัด โดยให้ความรู้ในการคัดแยกมูลฝอยแก่พนักงานเก็บขนมูลฝอยของโครงการ</p> <p>6) จัดให้มีห้องพักมูลฝอยรวมอยู่ที่บริเวณชั้นล่างของอาคาร 1 ภายในแบ่งสัดส่วนสำหรับรองรับมูลฝอยเป็น 4 ประเภทดังนี้</p>	<p>3) ทางโครงการจัดให้มีเจ้าหน้าที่คอยตรวจสอบปริมาณมูลฝอยในภาชนะทุกชั่วโมง หากพบว่าถังรองรับมูลฝอยเต็มจะทำการเปลี่ยนภาชนะใหม่ทันที</p> <p>4) ทางโครงการได้จัดให้มีรวบรวมมูลฝอยแยกเป็น 4 ประเภท ใส่ถุงดำมัดปากถุงแน่น ตรวจสอบไม่ให้มีรอยรั่ว เพื่อรอให้รถเก็บขนมูลฝอยของเทศบาลเมืองหัวหินเข้ามาเก็บขน</p> <p>5) ทางโครงการได้มีการตรวจสอบและดูแลให้มีการคัดแยกมูลฝอยเป็น 4 ประเภท ได้แก่ มูลฝอยย่อยสลายได้ มูลฝอยรีไซเคิล มูลฝอยอันตราย เพื่อลดปริมาณขยะที่จะนำไปกำจัด โดยให้ความรู้ในการคัดแยกมูลฝอยแก่พนักงานเก็บขนมูลฝอยของโครงการ</p> <p>6) ทางโครงการจัดให้มีห้องพักมูลฝอยรวมอยู่ที่บริเวณชั้นล่างของอาคาร 1 ภายในแบ่งสัดส่วนสำหรับรองรับมูลฝอยเป็น 4 ประเภท ดังนี้</p>	<p>-</p> <p>-</p> <p>-</p> <p>-</p>	<p>-</p> <p>ภาพที่ 2-7</p> <p>-</p> <p>-</p>

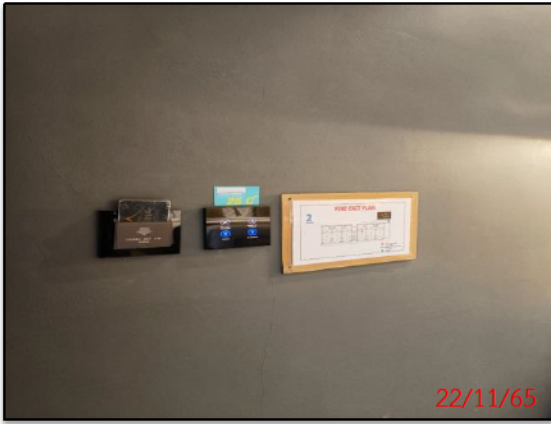
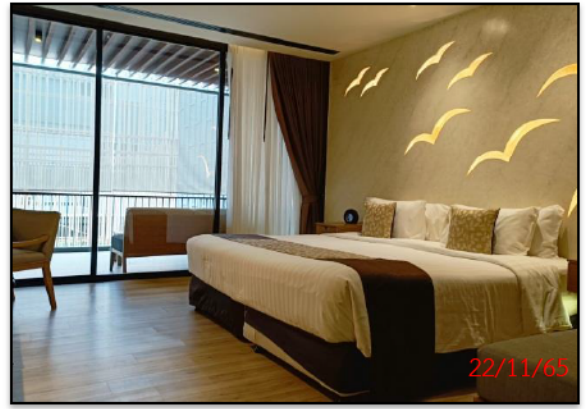
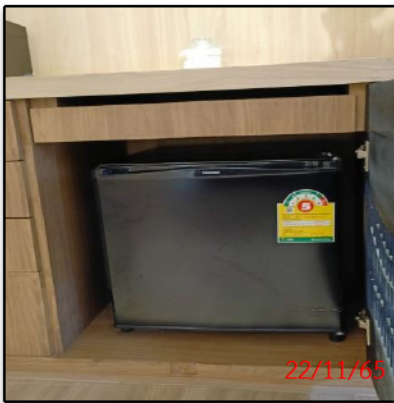
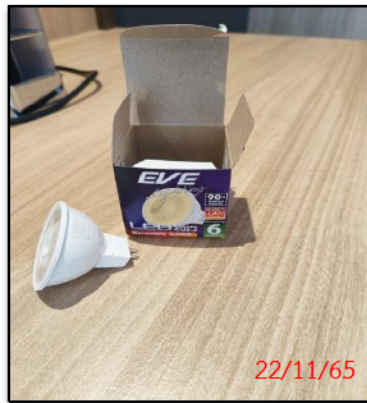
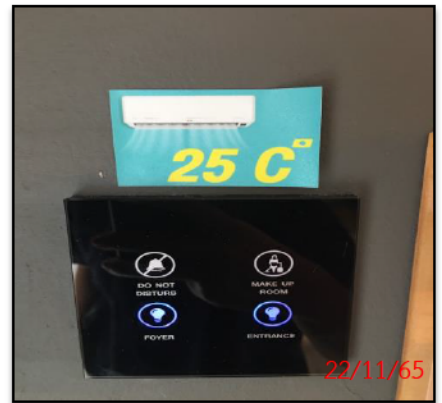
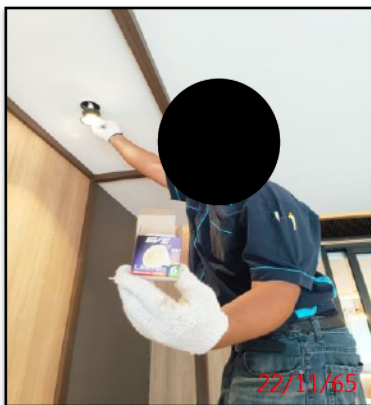
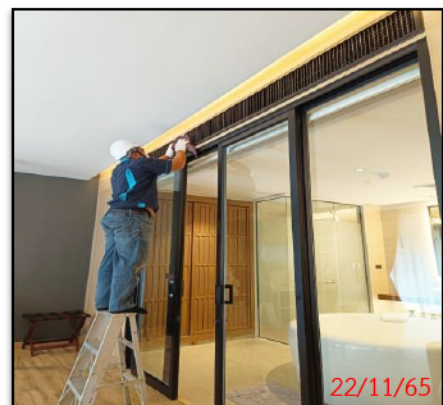
อุปกรณ์ควบคุมการเปิด/ปิดไฟ  
ภายในห้องพัก

ติดตั้งผ้าม่านในห้องพักเพื่อลด  
ความร้อนจากภายนอกเข้าสู่อาคาร

เครื่องใช้ไฟฟ้าและอุปกรณ์ประหยัดไฟ

ป้ายรณรงค์ให้เปิดเครื่องปรับอากาศ  
ที่อุณหภูมิ 25 องศาเซลเซียส

เจ้าหน้าที่ดูแลระบบไฟฟ้าของโครงการ

เจ้าหน้าที่ดูแลเครื่องปรับอากาศของโครงการ

มาตรการฯ ด้านไฟฟ้าและพลังงาน และการระบายอากาศ

6) ขอความร่วมมือผู้มาใช้บริการให้เปิดเครื่องปรับอากาศที่ 25 องศาเซลเซียส	6) โครงการจัดให้มีการติดป้ายขอความร่วมมือผู้มาใช้บริการให้เปิดเครื่องปรับอากาศที่อุณหภูมิ 25 องศาเซลเซียส	-	ภาพที่ 2-8

<p><b>3.7 พลังงานและไฟฟ้า</b></p> <p>1) จัดให้มีและติดตั้งระบบไฟฟ้าตามที่เสนอในรายละเอียดโครงการทุกประการ</p> <p>2) โครงการต้องเลือกใช้อุปกรณ์ไฟฟ้ารุ่นประหยัดไฟเบอร์ 5 และใช้หลอดไฟฟ้ารุ่นประหยัดไฟ</p>	<p>1) ทางโครงการจัดให้มีและติดตั้งระบบไฟฟ้าตามที่เสนอในรายละเอียดโครงการทุกประการ</p> <p>2) ทางโครงการเลือกใช้อุปกรณ์ไฟฟ้ารุ่นประหยัดไฟเบอร์ 5 และใช้หลอดไฟฟ้ารุ่นประหยัดไฟ</p>	<p>-</p> <p>-</p>	<p>-</p> <p>ภาพที่ 2-8</p>

5) ตรวจสอบดูแลอุปกรณ์และสายไฟฟ้าให้อยู่ในสภาพดีอยู่เสมอ	5) ทางโครงการได้จัดให้มีเจ้าหน้าที่คอยตรวจสอบดูแลอุปกรณ์และสายไฟฟ้าให้อยู่ในสภาพดีอยู่เสมอ	-	ภาพที่ 2-8

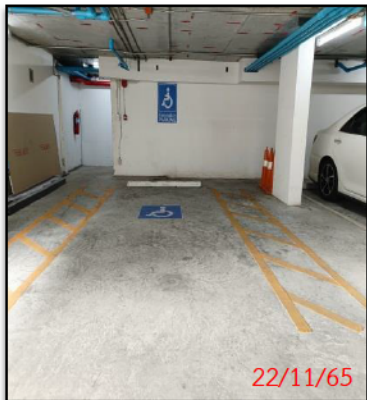
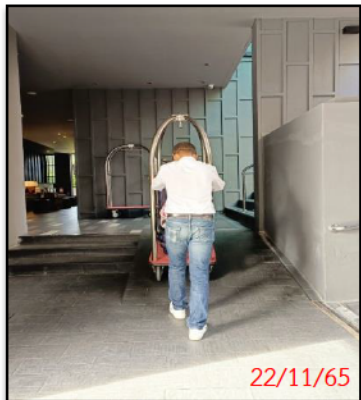
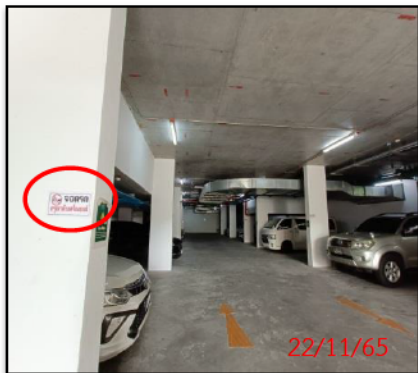
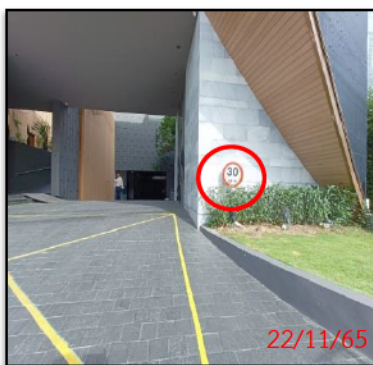
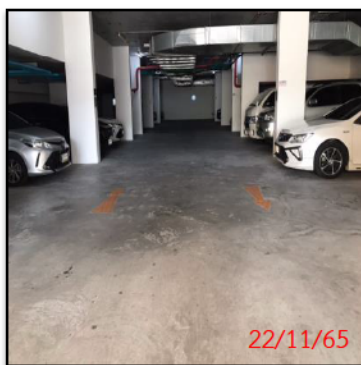
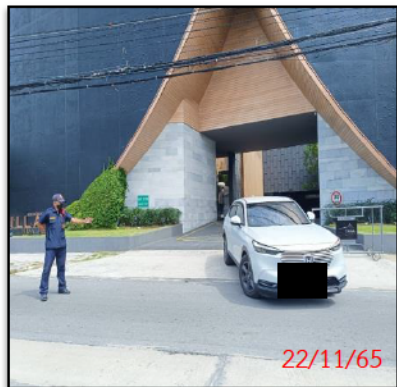
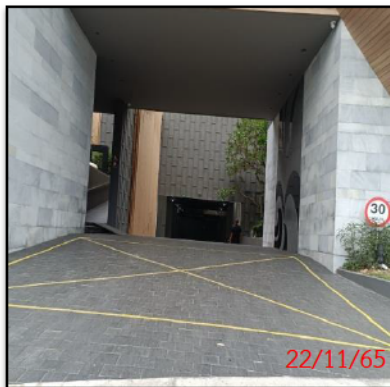
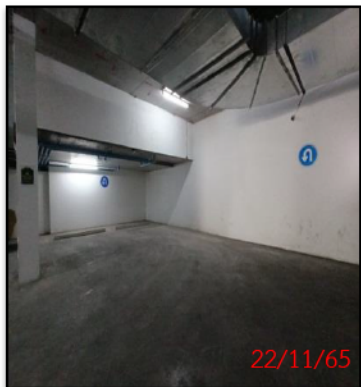
บริเวณที่จอดรถยนต์โครงการ

ที่จอดรถสำหรับผู้พิการฯ

ทางลาดสำหรับผู้พิการฯ

ป้าย “จอดรถกรุณาดับ  
เครื่องยนต์”

ป้าย “ใช้ความเร็วไม่เกิน  
30 กิโลเมตร/ชั่วโมง”

ลูกศรแสดงทิศทาง  
การจราจร

เจ้าหน้าที่คอยอำนวยความสะดวก  
สะดวกบริเวณทางเข้า-ออก  
โครงการ

สัญลักษณ์ห้ามจอดรถบริเวณ  
ทางเข้า-ออกโครงการ

จุดกลับรถบริเวณที่จอดรถ

มาตรการฯ ด้านการจราจร

5) จัดระบบการจราจรภายในโครงการให้เหมาะสม และจัดให้มีเจ้าหน้าที่อำนวยความสะดวกบริเวณทางเข้า-ออก โดยเฉพาะชั่วโมงเร่งด่วนเพื่อลดการระบายมลสารทางอากาศจากการจราจร	5) โครงการได้จัดให้มีระบบการจราจรภายในโครงการให้เหมาะสม และจัดให้มีเจ้าหน้าที่อำนวยความสะดวกบริเวณทางเข้า-ออก โดยเฉพาะชั่วโมงเร่งด่วน	-	ภาพที่ 2-9

<p><b>3.6 การจราจร</b></p> <p>1) จัดให้มีที่จอดรถยนต์ 18 คัน ภายในโครงการ ตามที่ออกแบบไว้</p> <p>2) จัดให้มีที่จอดรถสำหรับผู้พิการ ทุพพลภาพ และคนชราไม่น้อยกว่า 1 คัน โดยมีขนาด 2.90 x 6.0 เมตร โดยจัดให้มีที่ว่างไว้ทั้ง 2 ข้างของที่จอดรถคนพิการฯ กว้างด้านละ 1.00 เมตร ตลอดความยาวของที่จอดรถคนพิการฯ อยู่ในบริเวณที่ใกล้กับทางลาดเข้าอาคาร</p>	<p>1) ทางโครงการจัดให้มีที่จอดรถยนต์ของโครงการจำนวน 18 คัน</p> <p>2) ทางโครงการได้จัดให้มีที่จอดรถสำหรับผู้พิการ ทุพพลภาพ และคนชรา จำนวน 1 คัน โดยมีขนาด 2.9 x 6 เมตร และที่ว่างด้านข้างที่จอดรถความกว้าง 1 เมตร จำนวน 1 คัน อยู่บริเวณที่ใกล้กับทางลาดเข้าอาคาร</p>	<p>-</p> <p>-</p>	<p>-</p> <p>ภาพที่ 2-9</p>

มาตรการป้องกันและแก้ไขผลกระทบสิ่งแวดล้อม	ผลการปฏิบัติตามมาตรการฯ	ปัญหา อุปสรรค ที่ไม่สามารถปฏิบัติ ตามมาตรการ และ แนวทางแก้ไข	หลักฐานและเอกสารประกอบ
3) จัดให้มีทางลาดคนพิการบริเวณด้านหน้าโครงการ ความยาว 3.6 เมตร ความกว้าง 1.5 เมตร มีพื้นที่หน้าทางลาดเป็นที่ว่าง และมีอัตราส่วนทางลาดชัน 1 : 12 และจัดให้มีทางลาดขึ้น-ลงรถยนต์ มีอัตราส่วนทางลาด 1:8 ตามที่ออกแบบไว้	3) ทางโครงการจัดให้มีทางลาดคนพิการบริเวณด้านหน้าโครงการ ความยาว 3.6 เมตร ความกว้าง 1.5 เมตร มีพื้นที่หน้าทางลาดเป็นที่ว่าง และมีอัตราส่วนทางลาดชัน 1 : 12 และจัดให้มีทางลาดขึ้น-ลงรถยนต์ มีอัตราส่วนทางลาด 1:8 ตามที่ออกแบบไว้	-	ภาพที่ 2-9

5) จัดให้มีเจ้าหน้าที่ประจำในไว้บริเวณทางลาดขึ้น-ลงรถยนต์ของโครงการ เพื่อคอยให้สัญญาณและอำนวยความสะดวก/ปลอดภัยในการจราจรขึ้น-ลงทางลาดสำหรับผู้มาใช้บริการที่ต้องการนำรถเข้าไปจอดเอง รวมถึงจัดให้มีเจ้าหน้าที่รับรถไปจอดบริเวณที่จอดรถขึ้นใต้ดิน (อาคาร 3) และนำรถมาส่งคืนผู้มาใช้บริการบริเวณจุด Drop off ไว้คอยให้บริการอีกทางหนึ่ง	5) ทางโครงการจัดให้มีเจ้าหน้าที่ประจำในไว้บริเวณทางลาดขึ้น-ลงรถยนต์ของโครงการ เพื่อคอยให้สัญญาณและอำนวยความสะดวก/ปลอดภัยในการจราจรขึ้น-ลงทางลาดสำหรับผู้มาใช้บริการที่ต้องการนำรถเข้าไปจอดเอง รวมถึงจัดให้มีเจ้าหน้าที่รับรถไปจอดบริเวณที่จอดรถขึ้นใต้ดิน (อาคาร 3) และนำรถมาส่งคืนผู้มาใช้บริการบริเวณจุด Drop off ไว้คอยให้บริการอีกทางหนึ่ง	-	ภาพที่ 2-9

มาตรการป้องกันและแก้ไขผลกระทบสิ่งแวดล้อม	ผลการปฏิบัติตามมาตรการฯ	ปัญหา อุปสรรค ที่ไม่สามารถปฏิบัติ ตามมาตรการ และ แนวทางแก้ไข	หลักฐานและเอกสารประกอบ
6) กำหนดให้พื้นที่ทางเข้า-ออกอาคาร ก่อนถึงบริเวณทางลาดขึ้น-ลงที่จอดรถชั้นใต้ดินให้เป็นพื้นที่ห้ามจอดรถ โดยใช้สีเหลืองกากบาทบริเวณดังกล่าว เพื่อแสดงให้ผู้ใช้รถยนต์ห้ามจอดในบริเวณดังกล่าว พร้อมทั้งให้เจ้าหน้าที่รักษาความปลอดภัยเป็นผู้ดูแลไม่ให้ผู้ใช้รถยนต์เข้าจอดในบริเวณดังกล่าว	6) ทางโครงการได้จัดให้มีสีเหลืองกากบาท บริเวณทางเข้า-ออกอาคารก่อนถึงบริเวณทางลาดขึ้น-ลงที่จอดรถชั้นใต้ดินให้เป็นพื้นที่ห้ามจอดรถ พร้อมทั้งให้เจ้าหน้าที่รักษาความปลอดภัยเป็นผู้ดูแลไม่ให้ผู้ใช้รถยนต์เข้าจอดในบริเวณดังกล่าว	-	ภาพที่ 2-9

8) จัดให้มีเจ้าหน้าที่โครงการประจำบริเวณทางเข้า-ออกโครงการ เพื่ออำนวยความสะดวกและจัดระบบการจราจรบริเวณทางเข้า-ออกพื้นที่โครงการที่เชื่อมต่อกับถนนสาธารณะด้านหน้าโครงการ ซึ่งเป็นการลดระยะเวลาการกีดขวางการจราจรบริเวณด้านหน้าโครงการให้ลดลง	8) ทางโครงการจัดให้มีเจ้าหน้าที่รักษาความปลอดภัยประจำบริเวณทางเข้า-ออกโครงการ เพื่ออำนวยความสะดวกและจัดระบบการจราจรบริเวณทางเข้า-ออก โครงการ	-	ภาพที่ 2-9

มาตรการป้องกันและแก้ไขผลกระทบสิ่งแวดล้อม	ผลการปฏิบัติตามมาตรการฯ	ปัญหา อุปสรรค ที่ไม่สามารถปฏิบัติ ตามมาตรการ และ แนวทางแก้ไข	หลักฐานและเอกสารประกอบ
<p>10) ทำเครื่องหมายช่องจราจรแต่ละคันให้ชัดเจนและเครื่องหมาย ทิศทางการเดินรถบนพื้นถนนโดยใช้ลูกศรแสดงทิศทางการเดินรถบริเวณพื้นถนนเพื่อให้ผู้ขับขี่รถขับไปตามทิศทางของลูกศรที่ได้กำหนดไว้</p> <p>11) รถที่วิ่งเข้ามาในโครงการใช้ความเร็วไม่เกิน 30 กิโลเมตร/ชั่วโมง เพื่อลดระดับความดังของเสียงจากรถยนต์</p> <p>12) ติดป้าย “กรุณาดับเครื่องยนต์ ห้ามสตาร์ทเครื่องยนต์ทิ้งไว้” บริเวณที่จอดรถยนต์ เพื่อลดผลกระทบจากควันทันเสียง และความร้อนที่เกิดจากรถยนต์</p> <p>13) กำหนดให้มีลูกศรแสดงทิศทางการจราจรบนผิวถนนรอบโครงการให้ชัดเจน</p> <p>14) จัดให้มีไฟส่องสว่างบนถนนภายในโครงการ ที่จอดรถ และป้ายบอกทางเข้า-ออกโครงการให้ชัดเจน</p>	<p>10) ทางโครงการได้ทำเครื่องหมายช่องจราจรแต่ละคันให้ชัดเจนและเครื่องหมาย ทิศทางการเดินรถบนพื้นถนนโดยใช้ลูกศรแสดงทิศทางการเดินรถบริเวณพื้นถนนเพื่อให้ผู้ขับขี่รถขับไปตามทิศทางของลูกศรที่ได้กำหนดไว้</p> <p>11) ทางโครงการได้ติดตั้งป้าย “ใช้ความเร็วไม่เกิน 30 กิโลเมตร/ชั่วโมง” บริเวณด้านหน้าทางเข้า-ออก</p> <p>12) ทางโครงการได้ติดตั้งป้าย “ห้ามสตาร์ทเครื่องยนต์ทิ้งไว้” บริเวณที่จอดรถของโครงการ</p> <p>13) ทางโครงการได้จัดให้มีลูกศรแสดงทิศทางการจราจรให้ชัดเจนบนผิวถนนรอบโครงการ</p> <p>14) ทางโครงการได้จัดให้มีไฟส่องสว่างบนถนนภายในโครงการที่จอดรถและป้ายบอกทางเข้า-ออกโครงการให้ชัดเจน</p>	<p>-</p> <p>-</p> <p>-</p> <p>-</p> <p>-</p>	<p>-</p> <p>ภาพที่ 2-9</p> <p>ภาพที่ 2-9</p> <p>ภาพที่ 2-9</p> <p>-</p>
