งานจ้างที่ปรึกษาติดตามตรวจสอบผลการปฏิบัติตามมาตรการ
ที่กำหนดไว้ในรายงานการประเมินผลกระทบสิ่งแวดล้อม
ท่าอากาศยานอุดรธานี ขอนแก่น อุดรราชธานี นครพนม เลย
ร้อยเอ็ด บัรรัมย์ และนครราชสีมา (ภาคตะวันออกเฉียงเหนือ)

รายงานฉบับสมบูรณ์ เล่มที่ 2
(FINAL REPORT II)
ท่าอากาศยานนานาชาติขอนแก่น

ท่าอากาศยานนานาชาติขอนแก่น

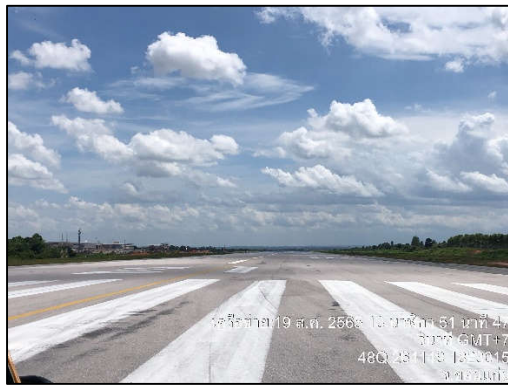
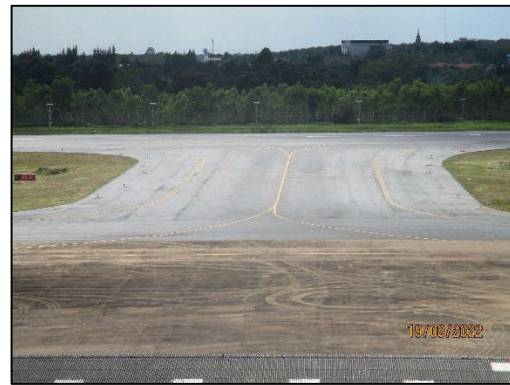
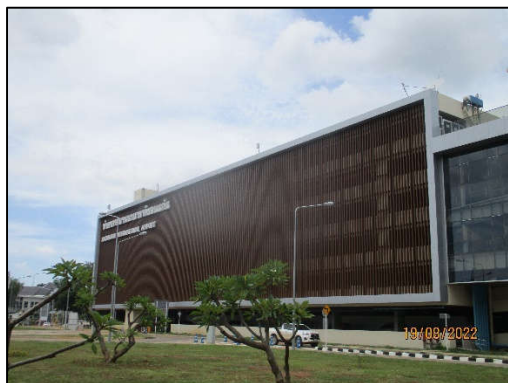
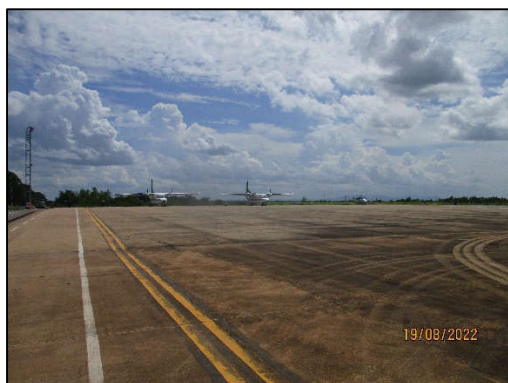
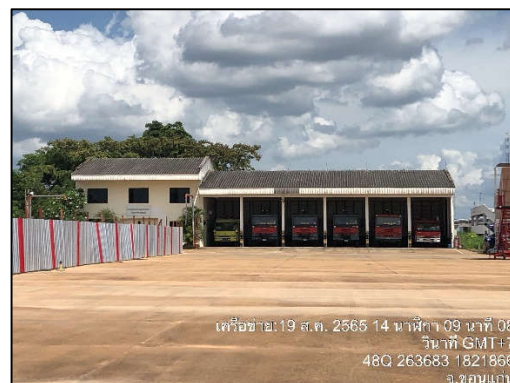
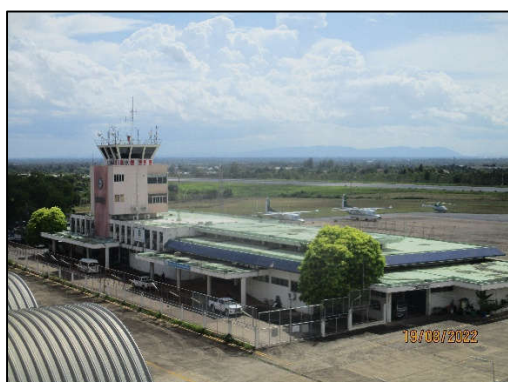
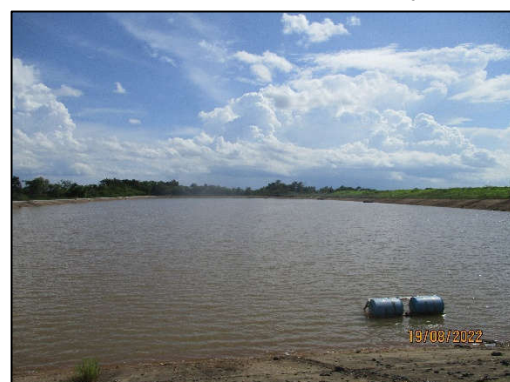
ภาพที่ 2.3-1 องค์ประกอบโครงการในปัจจุบัน (เดือนธันวาคม พ.ศ.2565)

ปัจจุบันท่าอากาศยานนานาชาติขอนแก่น อยู่ระหว่างกิจกรรมการก่อสร้างดังนี้

1. อาคารที่พักผู้โดยสารหลังใหม่ พร้อมปรับปรุงอาคารภายในที่พักผู้โดยสารหลังเดิม (ความก้าวหน้าของงานก่อสร้างในเดือนธันวาคม พ.ศ.2565 คิดเป็นร้อยละ 94.0)
2. ขยายลานจอดเครื่องบิน ท่าอากาศยานขอนแก่น โดยเริ่มสัญญาวันที่ 1 ธันวาคม พ.ศ.2564 สิ้นสุดสัญญาวันที่ 8 กุมภาพันธ์ พ.ศ.2567

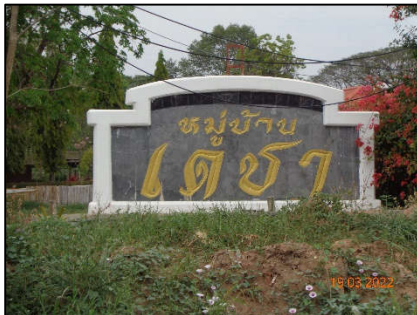
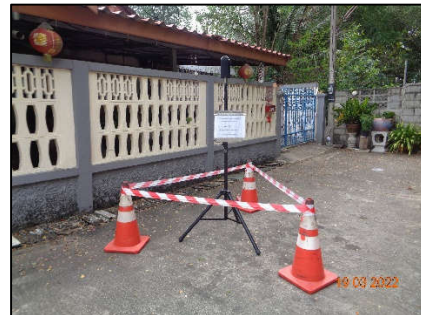
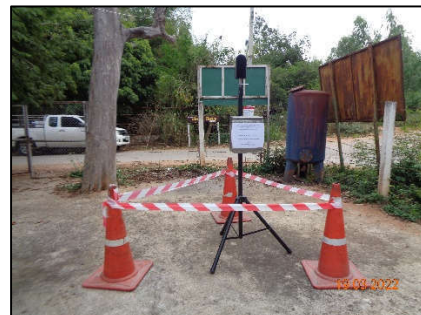
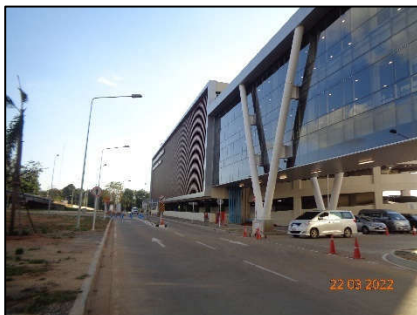
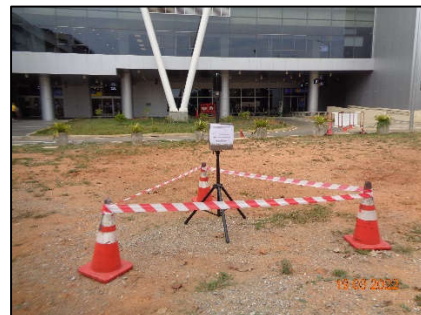
ภาพที่ 5.1-1 การตรวจวัดระดับเสียง ท่าอากาศยานนานาชาติขอนแก่น

หมู่บ้านเตชะ

บ้านสิงห์ราช

อาคารที่พักผู้โดยสาร

ครั้งที่ 1 ระหว่างวันที่ 19-25 มีนาคม พ.ศ.2565

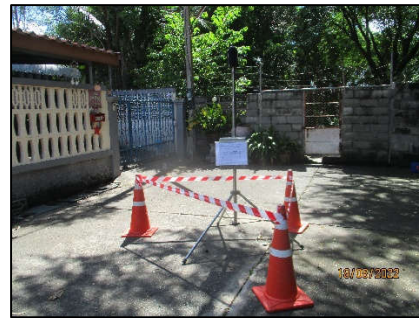
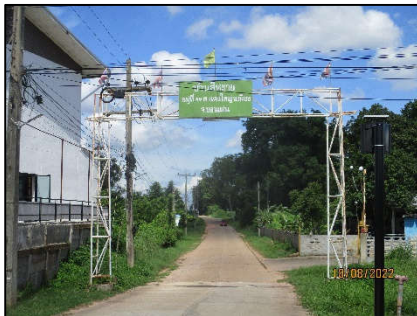
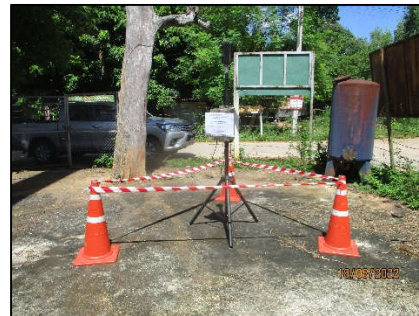
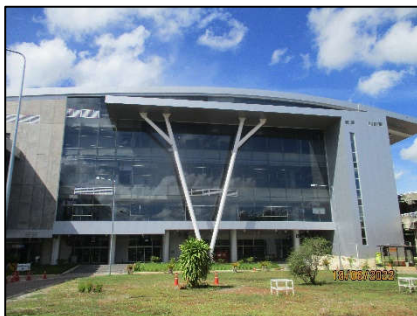
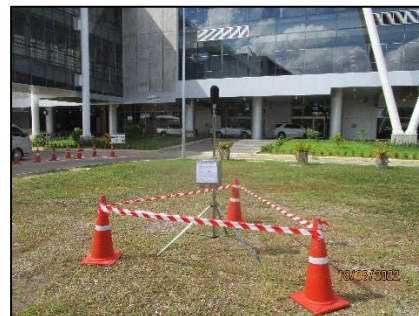
หมู่บ้านเดชา

บ้านสิงห์ราช

อาคารที่พักผู้โดยสาร

ครั้งที่ 2 ระหว่างวันที่ 18-24 สิงหาคม พ.ศ.2565

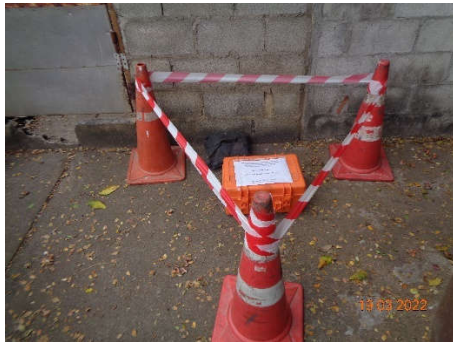
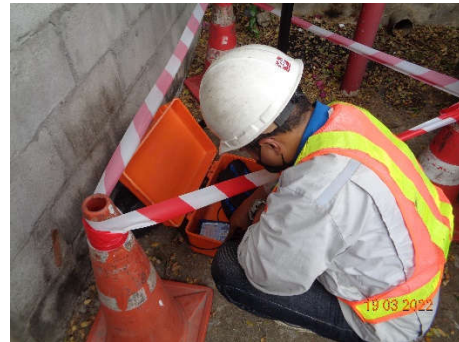
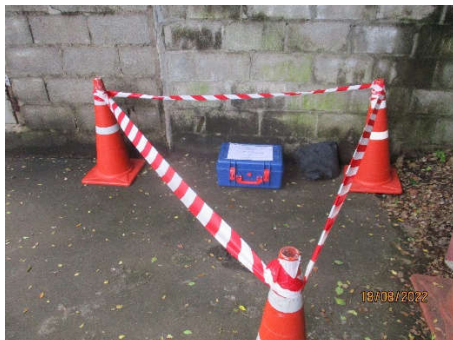
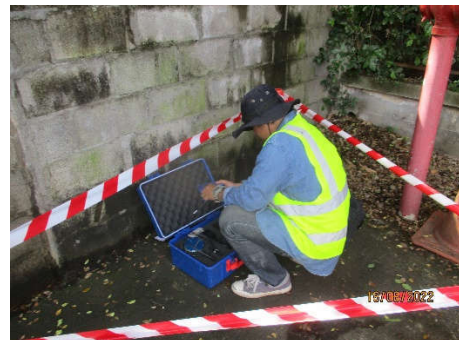
ภาพที่ 5.2-1 การตรวจวัดความสั่นสะเทือน ท่าอากาศยานนานาชาติขอนแก่น

ครั้งที่ 1 ระหว่างวันที่ 19-21 มีนาคม พ.ศ.2565

ครั้งที่ 2 ระหว่างวันที่ 18-20 สิงหาคม พ.ศ.2565

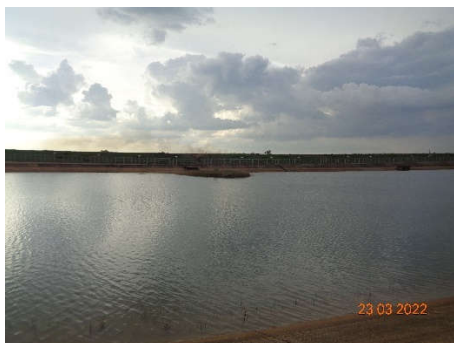
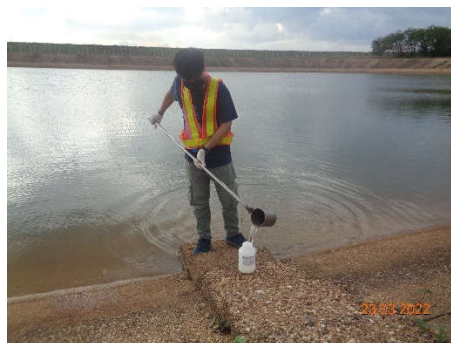
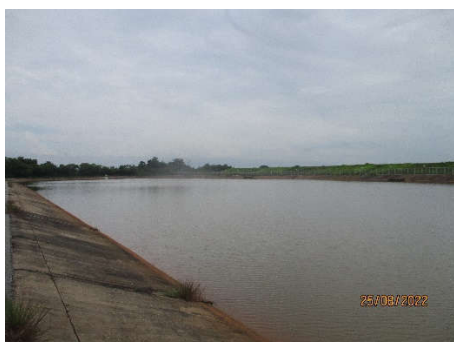
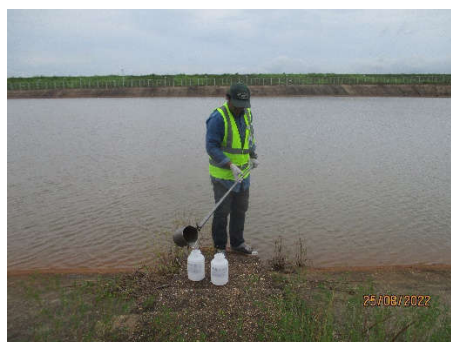
ภาพที่ 5.3-1 การเก็บตัวอย่างคุณภาพน้ำผิวดิน บริเวณสระน้ำบริเวณหัวทางวิ่ง 03

ครั้งที่ 1 มีนาคม พ.ศ.2565

ครั้งที่ 2 สิงหาคม พ.ศ.2565

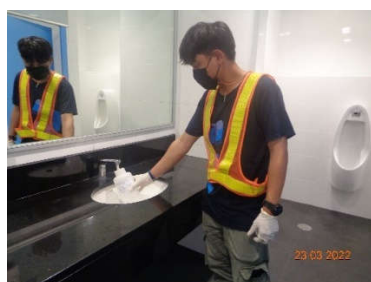
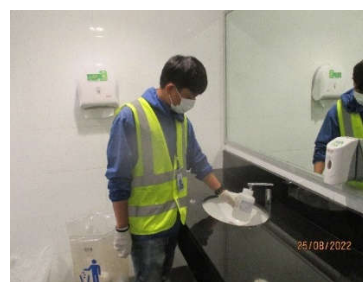
ภาพที่ 5.4-1 การเก็บตัวอย่างคุณภาพน้ำใช้ ท่าอากาศยานนานาชาติขอนแก่น

ครั้งที่ 1 มีนาคม พ.ศ.2565

ครั้งที่ 2 สิงหาคม พ.ศ.2565

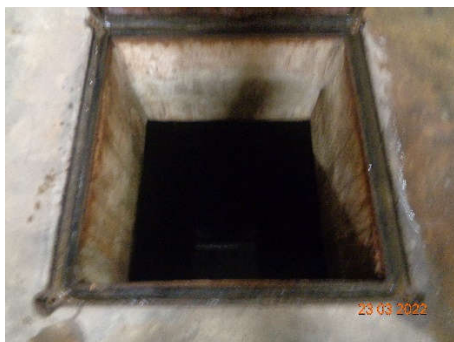
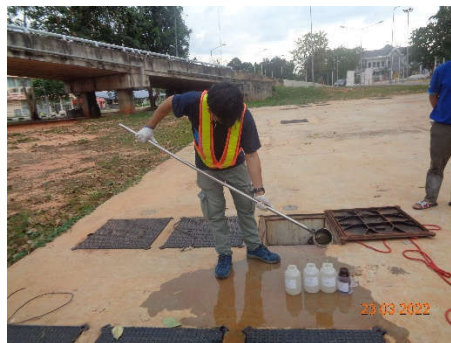
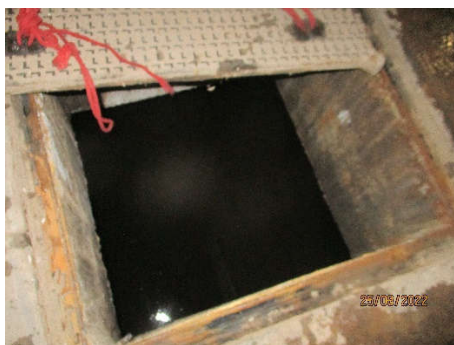
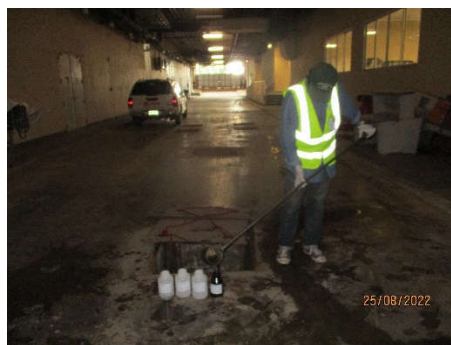
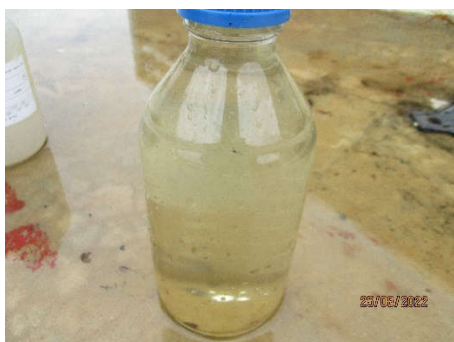
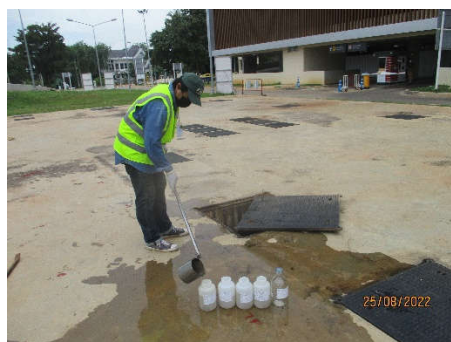
บ่อพักน้ำก่อนผ่านระบบบำบัดน้ำเสีย

บ่อพักน้ำหลังผ่านระบบบำบัดน้ำเสีย

ครั้งที่ 1 เมื่อวันที่ 23 มีนาคม พ.ศ.2565

ครั้งที่ 2 เมื่อวันที่ 25 สิงหาคม พ.ศ.2565
