โครงการเหมืองแร่เฟลด์สปาร์

ประทานบัตรที่ 26201/15514 ของทางหุ้นส่วนจำกัด ลินแร่เจริญผล

ตำบลกรุงชิง อำเภอนบพิตำ จังหวัดนครศรีธรรมราช

# มาตรการป้องกันและแก้ไขผลกระทบสิ่งแวดล้อม และมาตรการติดตามตรวจสอบคุณภาพสิ่งแวดล้อม

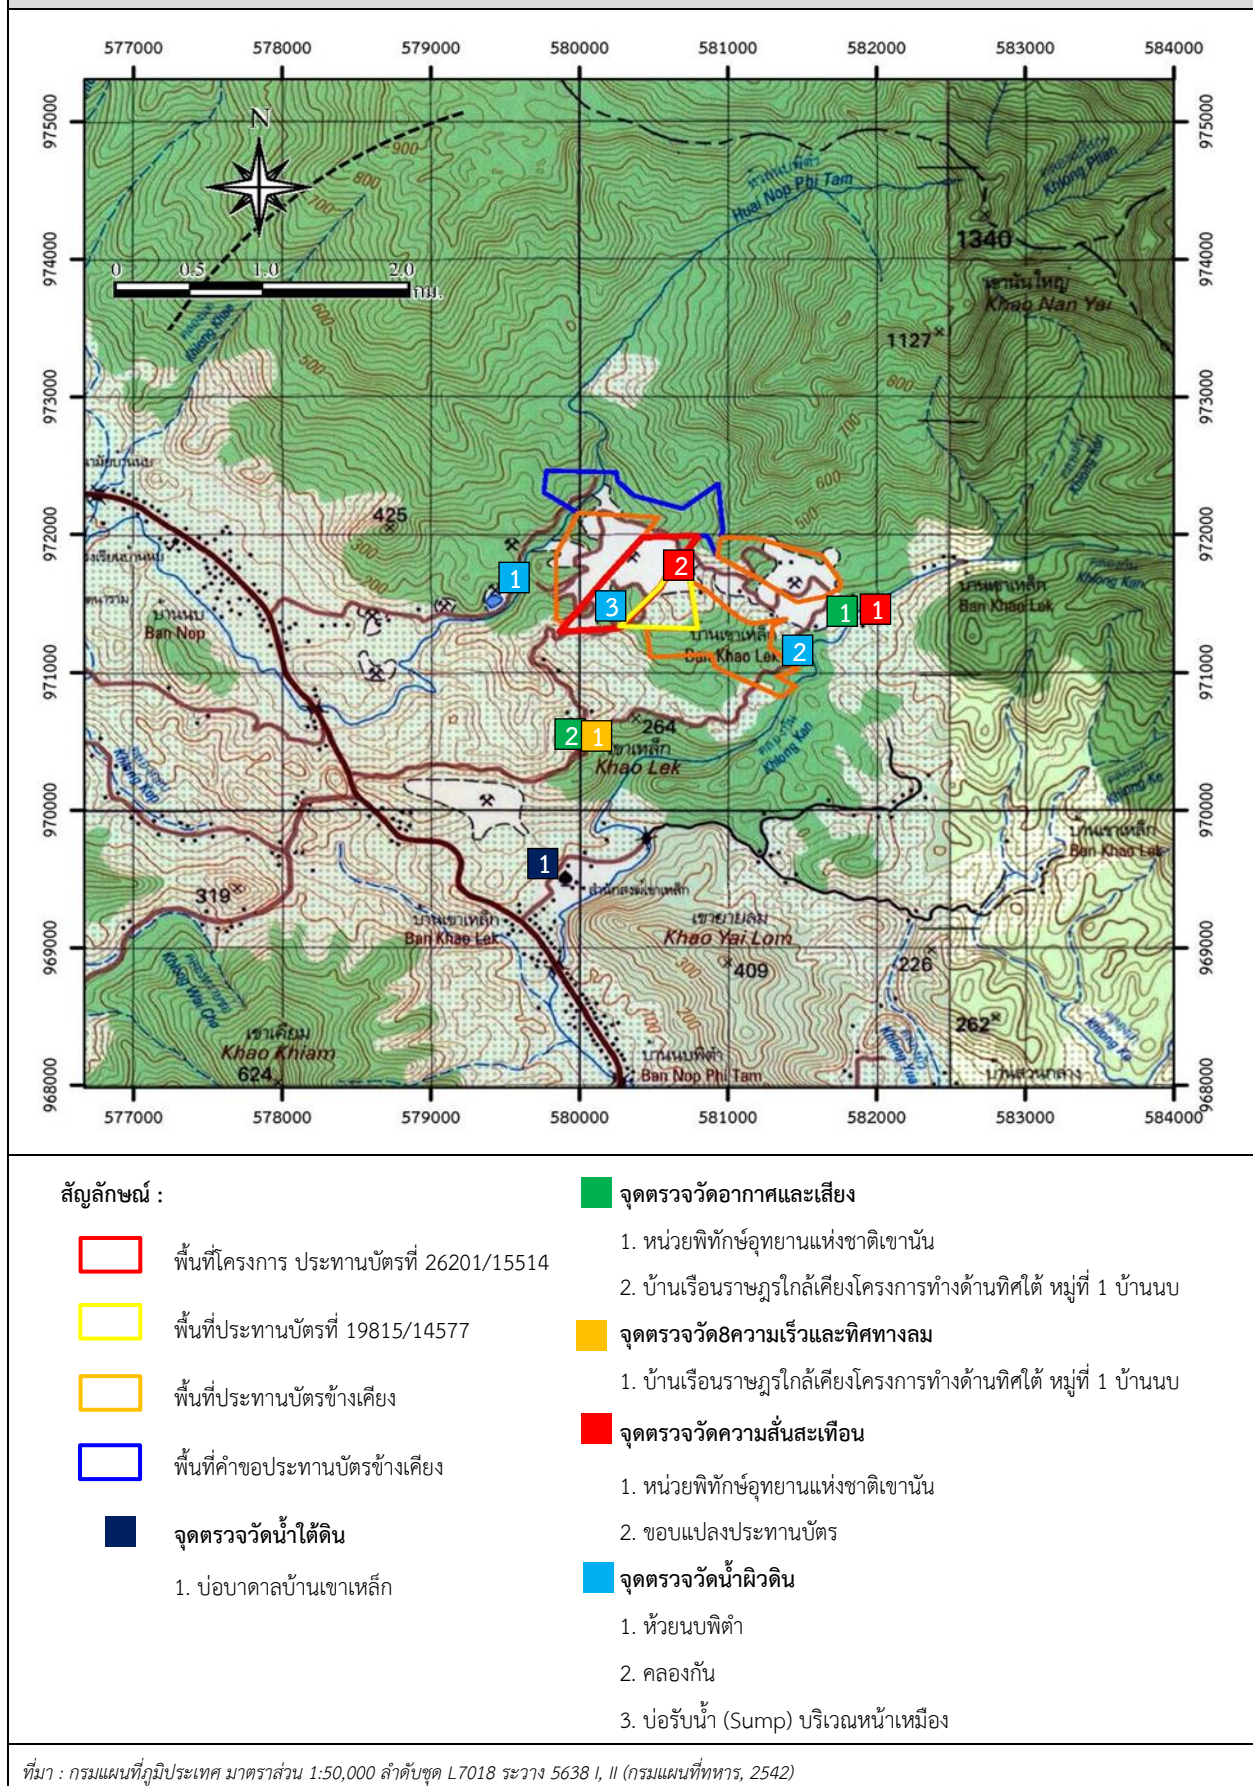
รูปที่ 2-1 แสดงตำแหน่งติดตามตรวจสอบคุณภาพสิ่งแวดล้อม

ผลการตรวจวัดคุณภาพอากาศในรูปปริมาณฝุ่นละอองแขวนลอยรวม (TSP) และปริมาณฝุ่นละอองขนาดเล็กกว่า 10 ไมครอน (PM-10) โครงการท่าเหมืองชนิดแร่เฟลด์สปาร์ ประทานบัตรที่ 26201/15514 ของห้างหุ้นส่วนจำกัด สิ้นแร่เจริญผล จำนวน 2 สถานี ได้แก่ บริเวณหน่วยพิทักษ์อุทยานแห่งชาติเขานัน และบริเวณบ้านเรือนราษฎรใกล้เคียงโครงการทางด้านทิศใต้ หมู่ที่ 1 บ้านนบ ระหว่างวันที่ 24-27 ตุลาคม 2565 มีค่าผลการตรวจวัดแสดงดังตารางที่ 2-4 หนังสือรับรองผลการตรวจวัดทางห้องปฏิบัติการดังเอกสารแนบ 19 เอกสารสอบเทียบเครื่องมือดังเอกสารแนบ 20 และเอกสารอนุญาตขึ้นทะเบียนห้องปฏิบัติการวิเคราะห์ดังเอกสารแนบ 21

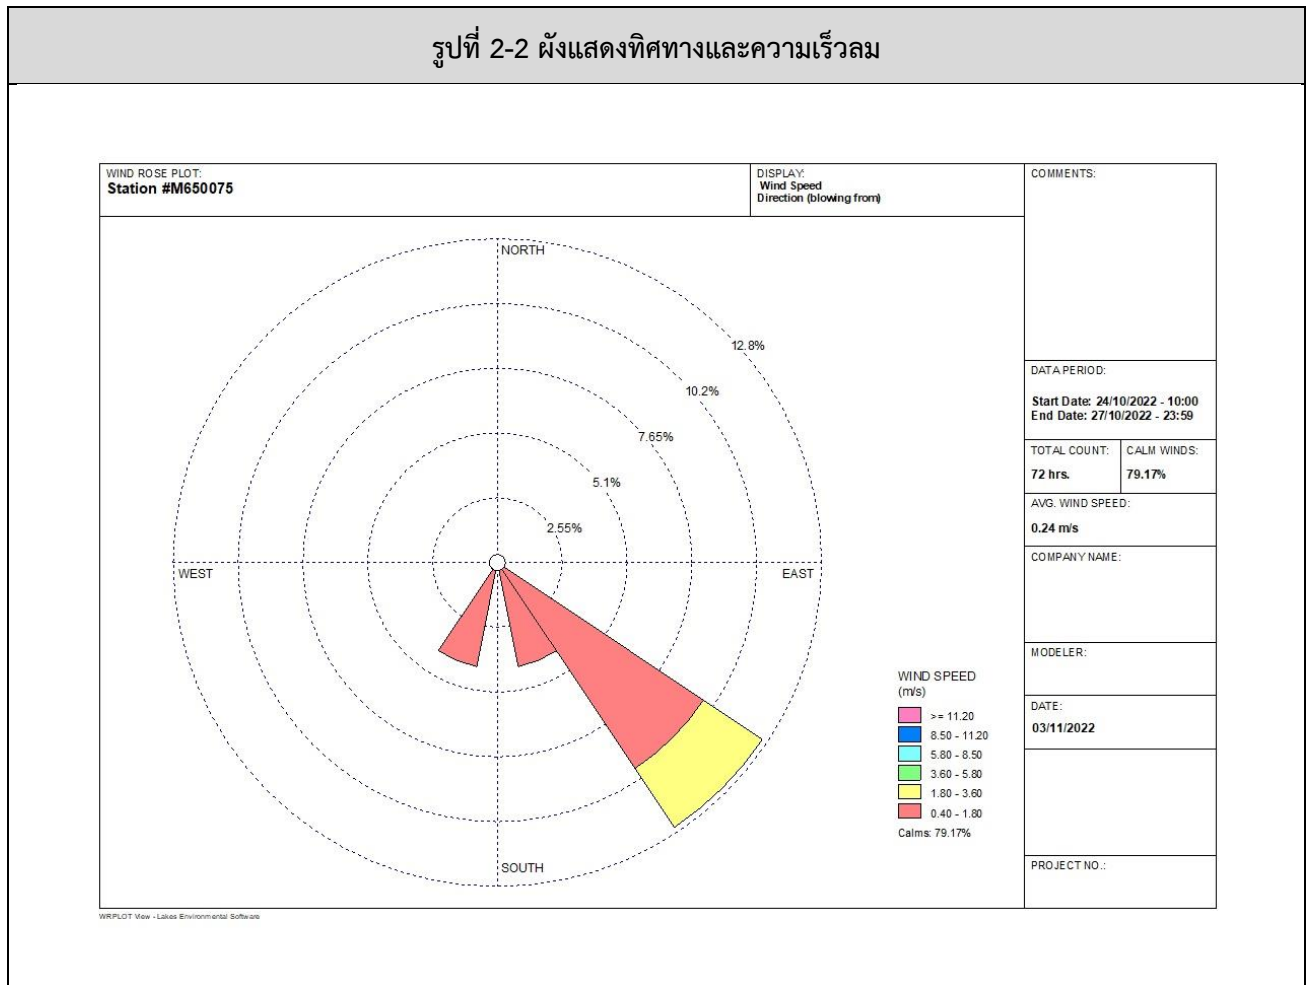
## รูปที่ 2-2 ผังแสดงทิศทางและความเร็วลม

ข้อสรุป : ทิศทางลมส่วนใหญ่พัดมาจากทิศ : ทิศตะวันออกเฉียงใต้  
ความเร็วลมส่วนใหญ่ มีค่าต่ำกว่า 0.4 m/s
