ผลการปฏิบัติตามมาตรการป้องกันและแก้ไขผลกระทบสิ่งแวดล้อม

ตารางที่ 2-1 ผลการปฏิบัติตามมาตรการป้องกันและแก้ไขผลกระทบสิ่งแวดล้อม โครงการอาคาร เอไอเอ แคปิตอล เซ็นเตอร์ (ระยะดำเนินการ) ระหว่างเดือนกรกฎาคม - ธันวาคม พ.ศ.2565

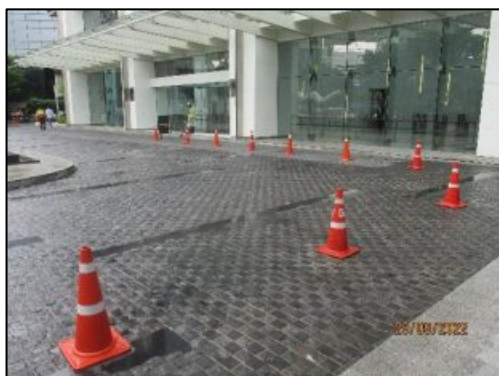
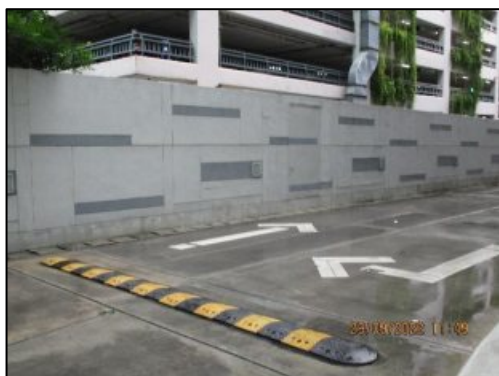
รูปที่ 2-1 สภาพแวดล้อมปัจจุบัน และรั้วรอบพื้นที่โครงการความสูง 3 เมตร

| ผลกระทบสิ่งแวดล้อม | มาตรการป้องกันและแก้ไขผลกระทบสิ่งแวดล้อม | รายละเอียดการปฏิบัติตามมาตรการ | ปัญหา/อุปสรรค และการแก้ไข | เอกสารอ้างอิง |
|--|--|---|---|--|
| 1.1 สภาพภูมิประเทศ | 1. จัดให้มีรั้วโดยรอบแนวเขตที่ดิน เพื่อป้องกันดินถมเคลื่อนตัวลงสู่พื้นที่ข้างเคียง | โครงการได้จัดให้มีรั้วรอบพื้นที่โครงการสูง 3 เมตร เพื่อกำหนดขอบเขตพื้นที่ของโครงการ และเป็นการป้องกันและลดผลกระทบด้านสิ่งแวดล้อมสู่พื้นที่ข้างเคียง | - | รูปที่ 2-1 |

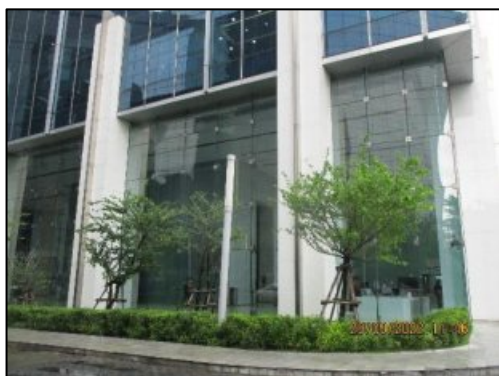
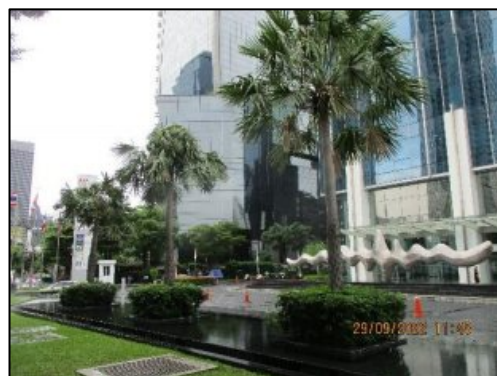
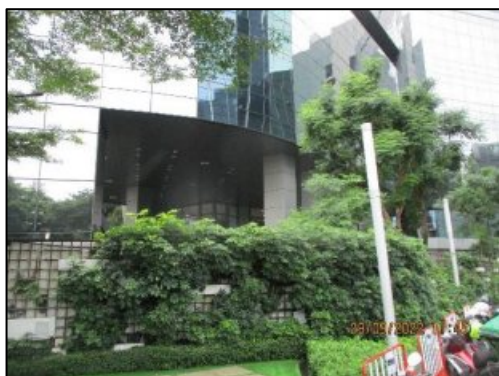
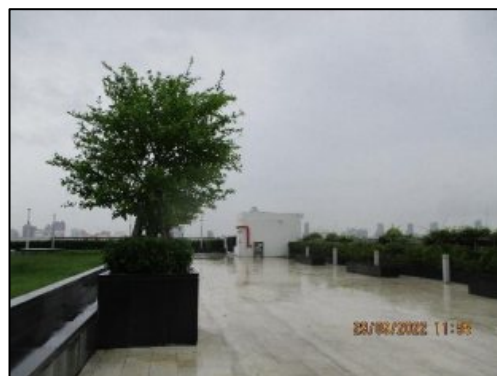
รูปที่ 2-2 พื้นที่สีเขียวภายในโครงการ

| ผลกระทบสิ่งแวดล้อม | มาตรการป้องกันและแก้ไขผลกระทบสิ่งแวดล้อม | รายละเอียดการปฏิบัติตามมาตรการ | ปัญหา/อุปสรรค และการแก้ไข | เอกสารอ้างอิง |
|--|--|---|---|--|
| | 2. จัดให้มีการปลูกพืชคลุมดินไม่ปล่อยให้มีพื้นที่ว่างที่เป็นดิน เพื่อให้พืชช่วยยึดหน้าดินไม่ให้เกิดการชะล้างพังทลาย | โครงการจัดให้มีพื้นที่สีเขียวทั้งภายในและภายนอกอาคาร ได้แก่ ไม้ยืนต้น ไม้ประดับ ไม้พุ่ม ไม้เลื้อย และพืชคลุมดิน เพื่อให้พืชช่วยยึดหน้าดินและเพื่อป้องกันการชะล้างพังทลายของดิน | - | รูปที่ 2-2 ภาคผนวก ข-1 |

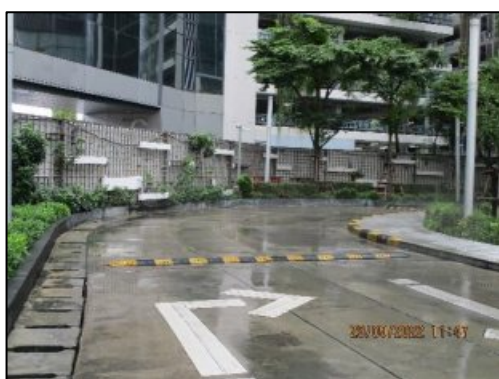
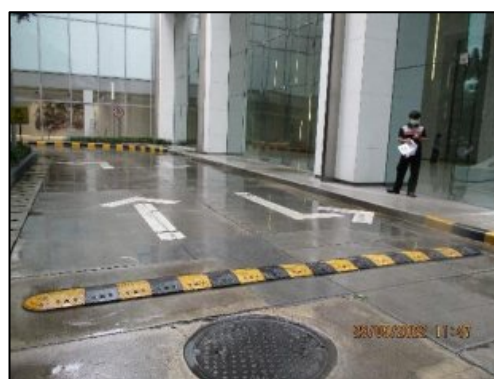
สัญลักษณ์จราจรบนพื้น และสัญญาณลดความเร็ว

รูปที่ 2-3 สัญลักษณ์จราจร เพื่อลดความเร็วภายในโครงการ

| ผลกระทบสิ่งแวดล้อม | มาตรการป้องกันและแก้ไขผลกระทบสิ่งแวดล้อม | รายละเอียดการปฏิบัติตามมาตรการ | ปัญหา/อุปสรรค และการแก้ไข | เอกสารอ้างอิง |
|---|--|--|---|---|
| | 2. ควบคุมความเร็วของรถภายในโครงการ เช่น ป้ายจำกัดความเร็ว สันนุน เพื่อลดความเร็ว เพื่อไม่ให้เกิดการฟุ้งกระจายของฝุ่นบนผิวถนน | โครงการได้จัดทำ สันนุนลดความเร็ว เพื่อควบคุมความเร็วของรถภายในโครงการ และป้องกันอุบัติเหตุที่อาจเกิดขึ้นจากการจราจรในพื้นที่โครงการ รวมถึงการฟุ้งกระจายของฝุ่นละอองบนผิวถนน | - | รูปที่ 2-3 |

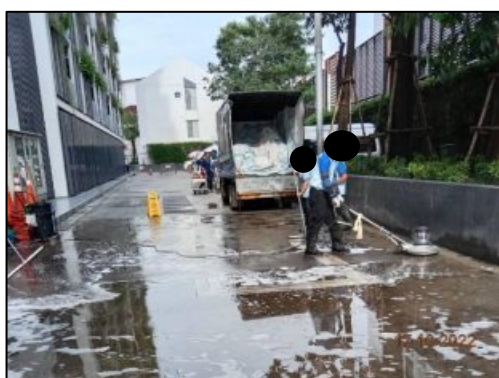
รูปที่ 2-4 การล้างพื้นถนนรอบพื้นที่โครงการ

| ผลกระทบสิ่งแวดล้อม | มาตรการป้องกันและแก้ไขผลกระทบสิ่งแวดล้อม | รายละเอียดการปฏิบัติตามมาตรการ | ปัญหา/อุปสรรค และการแก้ไข | เอกสารอ้างอิง |
|--|--|---|---|--|
| 1.2 คุณภาพอากาศ | 1) ฝุ่นละออง | 1. ควบคุมความเร็วของรถภายในโครงการ เช่น ป้าย จำกัดความเร็ว สันนุลลดความเร็ว เพื่อไม่ให้เกิดการฟุ้งกระจายของฝุ่นลงบนผิวถนน 2. ดูแลรักษาความสะอาดถนนภายในโครงการ โดยฉีดล้างถนนเป็นประจำสม่ำเสมอ 3. จัดให้มีพื้นที่สีเขียวภายนอกพื้นที่โถงเพื่อประโยชน์สาธารณะ ขนาด 957.21 ตารางเมตร และภายในพื้นที่โถงเพื่อประโยชน์สาธารณะ ขนาด 580.15 ตารางเมตร โดยปลูกพืชคลุมพื้นที่ว่างทั้งหมดเพื่อไม่ให้เกิดฝุ่นละออง | - - - | รูปที่ 2-3 รูปที่ 2-4 รูปที่ 2-2 |

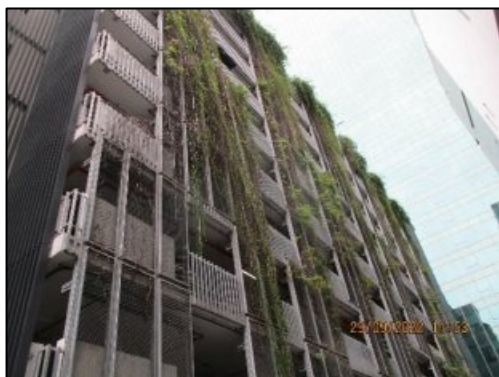
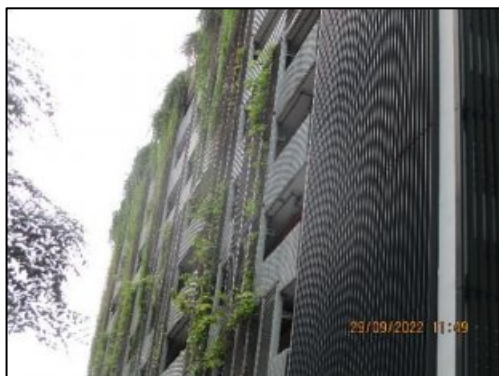
รูปที่ 2-5 การปลูกต้นไม้ภายในอาคารจอดรถของโครงการ

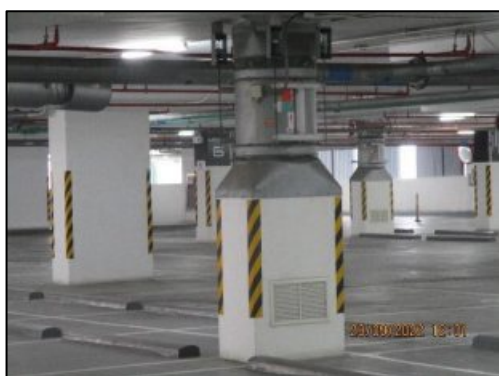
รูปที่ 2-6 การติดตั้งพัดลมดูดอากาศภายในอาคารจอดรถของโครงการ

| ผลกระทบสิ่งแวดล้อม | มาตรการป้องกันและแก้ไขผลกระทบสิ่งแวดล้อม | รายละเอียดการปฏิบัติตามมาตรการ | ปัญหา/ อุปสรรค และ การแก้ไข | เอกสารอ้างอิง |
|---|---|--|---|---|
| 1.2 คุณภาพอากาศ (ต่อ) 2) มลพิษทางอากาศ (ต่อ) | 5. จัดให้มีการรวบรวมมลพิษที่เกิดภายในชั้นจอตลอดแต่ละชั้น โดยใช้พัดลมดูดอากาศขนาด 7,560 ลิตร/วินาที จำนวน 4 ชุด ผ่านท่อระบายอากาศขนาด 650 x 500 มิลลิเมตร ระบายเข้าสู่ระบบบำบัด อากาศด้วยดิน (EAPs) บริเวณหลังคาชั้นจอตลอดของอาคาร | โครงการได้ปลูกต้นหนวดลิทวนอยู่ในกระเบบปลูกต้นไม้บริเวณขอบอาคารของชั้นจอตลอดทุก ๆ ชั้น เพื่อช่วยดูดซับมลพิษที่เกิดจากท่อไอเสียของยานพาหนะต่าง ๆ ในช่วงที่มีการขึ้น-ลง อาคารและดำเนินการติดตั้งพัดลมดูดอากาศ (Exhaust Fan) จำนวน 4 เครื่อง เพื่อดูดและรวบรวมมลพิษที่เกิดขึ้นภายในชั้นจอตลอดแต่ละชั้นของอาคารจอตลอดและระบายเข้าสู่ระบบบำบัดอากาศด้วยดิน (EAPs) บริเวณหลังคาชั้นจอตลอดของอาคาร | - | รูปที่ 2-5 รูปที่ 2-6 |

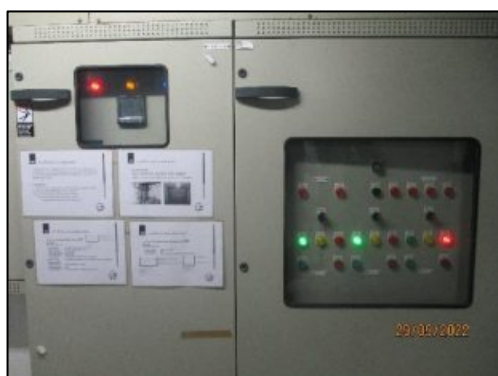
รูปที่ 2-8 ระบบบำบัดน้ำเสีย

| ผลกระทบสิ่งแวดล้อม | มาตรการป้องกันและแก้ไขผลกระทบสิ่งแวดล้อม | รายละเอียดการปฏิบัติตามมาตรการ | ปัญหา/อุปสรรค และการแก้ไข | เอกสารอ้างอิง |
|---|--|---|---|--|
| 1.4 คุณภาพน้ำ | 1. จัดให้มีระบบบำบัดน้ำเสีย 1 ชุด เป็นระบบบำบัดน้ำเสียชนิดเติมอากาศแบบยืดระยะเวลาเติมอากาศ (Extended Aeration) ออกแบบให้รองรับน้ำเสียได้ 500 ลูกบาศก์เมตร/วัน โดยระบบบำบัดน้ำเสียจะมีประสิทธิภาพร้อยละ 92 สามารถบำบัดน้ำเสียให้ได้คุณภาพตามมาตรฐานน้ำทิ้งจากอาคาร ประเภท ก ซึ่งกำหนดให้มีค่า BOD ในน้ำทิ้งไม่เกิน 20 มิลลิกรัม/ลิตร ก่อนนำกลับมาใช้ประโยชน์ รดน้ำต้นไม้ ล้างพื้นลานจอดรถ และใช้ในระบบชักโครกของห้องน้ำโครงการ โดยน้ำทิ้งส่วนที่เหลือจะระบายออกสู่ภายนอกโครงการ | โครงการจัดให้มีระบบบำบัดน้ำเสียชนิดเติมอากาศแบบยืดระยะเวลาเติมอากาศ (Extended Aeration) และระบบบำบัดน้ำเสียไม่เติมอากาศ โดยระบบบำบัดน้ำเสียสามารถรองรับ น้ำเสียได้ 500 ลบ.ม./วัน พร้อมทั้งจัดให้มีเจ้าหน้าที่ที่มีความรู้ความชำนาญดูแล ควบคุมและตรวจสอบการทำงานของระบบบำบัดน้ำเสียเป็นประจำ โดยระหว่างเดือนกรกฎาคม - ธันวาคม พ.ศ. 2565 พบว่าคุณภาพน้ำทิ้งส่วนใหญ่มีค่าอยู่ในเกณฑ์มาตรฐานน้ำทิ้งจากอาคาร ประเภท ก และระบบบำบัดน้ำเสียมีประสิทธิภาพในการบำบัด BOD ร้อยละ 79.8-96.6 อย่างไรก็ตามโครงการจะเก็บน้ำทิ้งไว้ในถังเก็บน้ำรีไซเคิล เพื่อนำกลับมาใช้ประโยชน์ เช่น การรดน้ำต้นไม้ และการล้างพื้นห้องพักรวมฝอย เป็นต้น | - | รูปที่ 2-8 ภาคผนวก ข-2 ภาคผนวก ข-3 |

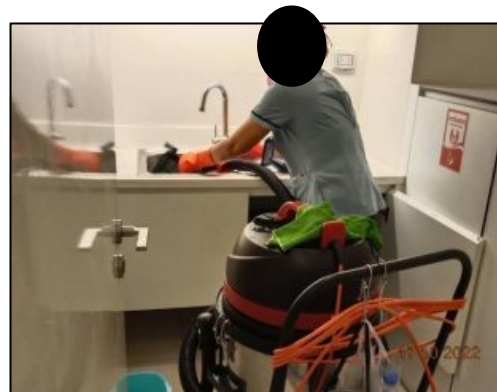
รูปที่ 2-9 พนักงานทำความสะอาดถังดักไขมัน

| ผลกระทบสิ่งแวดล้อม | มาตรการป้องกันและแก้ไขผลกระทบสิ่งแวดล้อม | รายละเอียดการปฏิบัติตามมาตรการ | ปัญหา/อุปสรรค และการแก้ไข | เอกสารอ้างอิง |
|---|--|---|---|--|
| | 3. กำหนดให้พนักงานตักกากไขมันทุก 2-3 วัน โดยนำกากไขมันมาใส่ในกระถางที่มีกระดาษทิชชูที่กั้นกระถาง เพื่อให้ส่วนที่เป็นน้ำซึมออกจากกากไขมัน และทิ้งไว้จนแห้งเป็นก้อนก่อนนำไปใส่ถุงดำมัดปากถุงให้แน่น และนำไปไว้ยังห้องพักรวมฝอยแห้งของโครงการต่อไป | โครงการได้จัดให้มีพนักงานตรวจสอบถังดักไขมันและทำความสะอาดเป็นประจำอย่างน้อย 2-3 ครั้ง/สัปดาห์ โดยกากไขมันทั้งหมดจะถูกนำไปเก็บรวบรวมไว้ในห้องพักรวมฝอยเพื่อส่งไปกำจัดในขั้นตอนต่อไป | - | รูปที่ 2-9 |

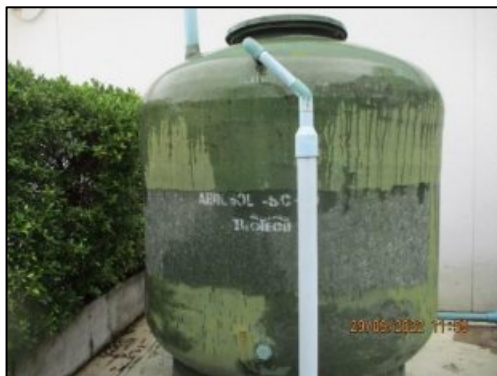
รูปที่ 2-10 ถังบำบัด Aerosol

| ผลกระทบสิ่งแวดล้อม | มาตรการป้องกันและแก้ไขผลกระทบสิ่งแวดล้อม | รายละเอียดการปฏิบัติตามมาตรการ | ปัญหา/อุปสรรค และการแก้ไข | เอกสารอ้างอิง |
|---|---|--|---|---|
| | 5. ติดตั้งถังบำบัด Aerosol ความจุ 1,300 ลูกบาศก์เมตร จำนวน 1 ถัง เพื่อบำบัด Aerosol ที่ออกจากระบบบำบัดน้ำเสียที่มีการปนเปื้อนของเชื้อโรคผ่านท่อระบายอากาศของระบบบำบัดน้ำเสียออกสู่บรรยากาศภายนอก | โครงการได้ติดตั้งถังบำบัด Aerosol จำนวน 1 ถัง เพื่อลดผลกระทบที่อาจเกิดขึ้นจากการเกิดละอองน้ำ (Aerosol) ที่มีการปนเปื้อนของเชื้อโรคผ่านท่อระบายอากาศบำบัดน้ำเสียออกสู่บรรยากาศภายนอก | - | รูปที่ 2-10 |

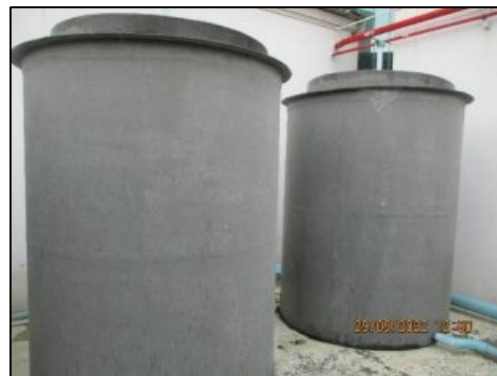
รูปที่ 2-11 ถังเก็บก๊าซมีเทน จำนวน 2 ถัง

| ผลกระทบสิ่งแวดล้อม | มาตรการป้องกันและแก้ไขผลกระทบสิ่งแวดล้อม | รายละเอียดการปฏิบัติตามมาตรการ | ปัญหา/อุปสรรค และการแก้ไข | เอกสารอ้างอิง |
|---|---|--|---|---|
| | 6. จัดให้มีถังเก็บก๊าซมีเทนขนาดความจุ 2 ลูกบาศก์เมตร จำนวน 2 ถัง ความจุรวม 4 ลูกบาศก์เมตร เพื่อเก็บก๊าซมีเทนที่เกิดจากการบำบัดน้ำเสีย และกำจัดก๊าซด้วยการจุดไฟเผาทุกวัน เพื่อลดปัญหามลภาวะโลกร้อน | โครงการได้ติดตั้งถังเก็บก๊าซมีเทนจำนวน 2 ถัง ซึ่งมีความจุรวม 4 ลูกบาศก์เมตร เพื่อรวบรวมก๊าซมีเทนจากระบบบำบัดน้ำเสีย | - | รูปที่ 2-11 |

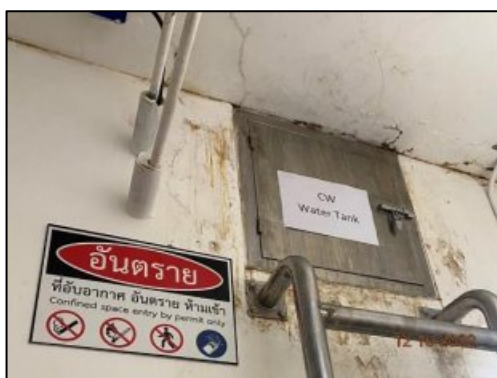
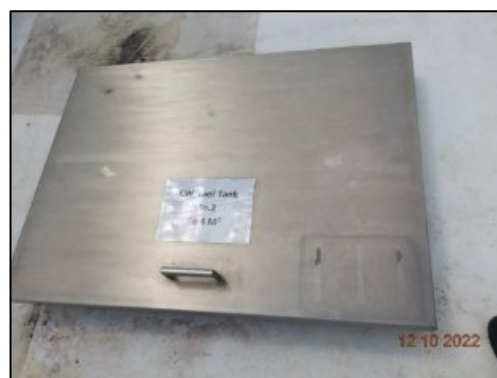
ถังเก็บน้ำสำรองบริเวณชั้นใต้ดิน

ถังเก็บน้ำสำรองชั้นหลังคา

รูปที่ 2-12 ถังเก็บน้ำสำรอง

| ผลกระทบสิ่งแวดล้อม | มาตรการป้องกันและแก้ไขผลกระทบสิ่งแวดล้อม | รายละเอียดการปฏิบัติตามมาตรการ | ปัญหา/อุปสรรค และการแก้ไข | เอกสารอ้างอิง |
|---|--|---|---|---|
| 3.1 การใช้น้ำ | 1. จัดให้มีการสำรองน้ำใช้ดังนี้ - ถังเก็บน้ำใต้ดิน จำนวน 2 ถัง สำรองน้ำใช้เพื่ออุปโภค-บริโภค ปริมาณรวม 1,145 ลูกบาศก์เมตร - ถังเก็บน้ำชั้นหลังคา จำนวน 2 ถัง สำรองน้ำใช้เพื่ออุปโภค-บริโภค ปริมาณรวม 200 ลูกบาศก์เมตร รวมปริมาณน้ำสำรองเพื่ออุปโภค-บริโภค 1,345 ลูกบาศก์เมตร สำรองน้ำใช้ได้นาน 2 วัน (ไม่น้อยกว่า 1 วัน) | โครงการดำเนินการติดตั้งถังเก็บน้ำสำรองใต้ดินบริเวณชั้น B1 จำนวน 2 ถัง และถังเก็บน้ำสำรองชั้นหลังคา จำนวน 2 ถัง ซึ่งสามารถสำรองน้ำไว้ใช้ภายในพื้นที่โครงการได้มากกว่า 2 วัน และมีเจ้าหน้าที่ดำเนินการตรวจสอบคุณภาพน้ำในถังเป็นประจำทุก ๆ เดือน | - | รูปที่ 2-12 ภาคผนวก ข-5 |

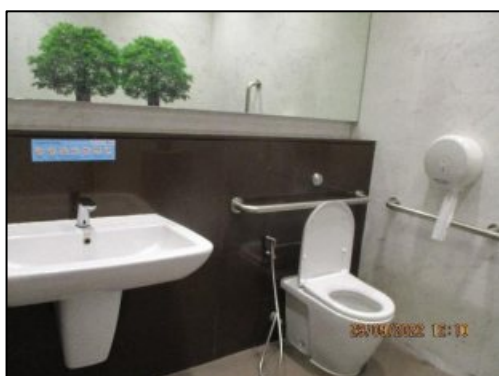
รูปที่ 2-14 สุขภัณฑ์ภายในห้องน้ำ

| ผลกระทบสิ่งแวดล้อม | มาตรการป้องกันและแก้ไขผลกระทบสิ่งแวดล้อม | รายละเอียดการปฏิบัติตามมาตรการ | ปัญหา/อุปสรรค และการแก้ไข | เอกสารอ้างอิง |
|---|--|---|---|---|
| | 4. ในการออกแบบเลือกใช้สุขภัณฑ์ที่ประหยัดน้ำหรืออุปกรณ์ที่มีประสิทธิภาพสูง ทั้งก๊อกประหยัดน้ำ ชักโครก และหัวฉีดประหยัดน้ำ | โครงการมีการเลือกใช้สุขภัณฑ์ที่ประหยัดน้ำ เช่น ก๊อกน้ำ โถสุขภัณฑ์ และหัวฉีดประหยัดน้ำ และติดป้ายประชาสัมพันธ์และรณรงค์ให้พนักงานใช้น้ำอย่างประหยัดตามนโยบายของโครงการ รวมถึงตามแผนอนุรักษ์พลังงานที่กำหนด | - | รูปที่ 2-14 รูปที่ 2-15 |

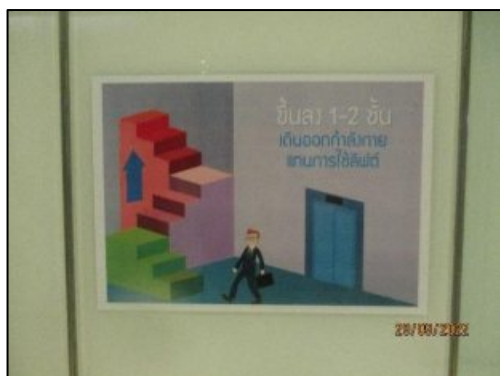
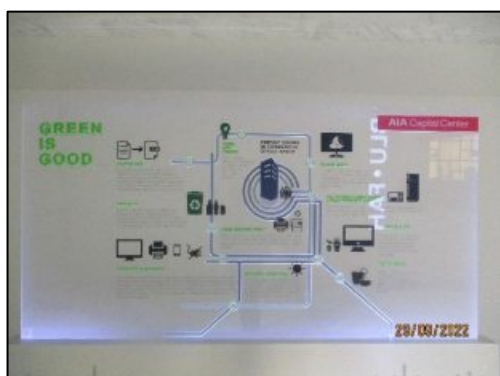
รูปที่ 2-15 ป้ายประชาสัมพันธ์นโยบายอนุรักษ์พลังงานภายในพื้นที่โครงการ

| ผลกระทบสิ่งแวดล้อม | มาตรการป้องกันและแก้ไขผลกระทบสิ่งแวดล้อม | รายละเอียดการปฏิบัติตามมาตรการ | ปัญหา/อุปสรรค และการแก้ไข | เอกสารอ้างอิง |
|---|--|---|---|---|
| | 5. ติดป้ายรณรงค์การประหยัดน้ำภายในพื้นที่โครงการ | โครงการได้ติดป้ายประชาสัมพันธ์และรณรงค์ให้พนักงานและผู้ที่มาใช้บริการใช้น้ำอย่างประหยัด ซึ่งการติดป้ายประชาสัมพันธ์นั้นจะติดตามจุดที่ใช้งานหรือสามารถมองเห็นง่าย | - | รูปที่ 2-14 รูปที่ 2-15 |

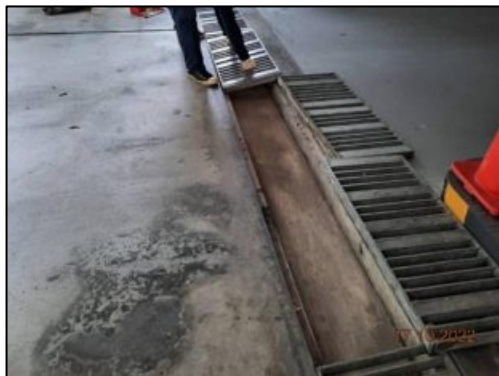
รูปที่ 2-18 การทำความสะอาดและลอกท่อระบายน้ำเป็นประจำทุกเดือน

| ผลกระทบสิ่งแวดล้อม | มาตรการป้องกันและแก้ไขผลกระทบสิ่งแวดล้อม | รายละเอียดการปฏิบัติตามมาตรการ | ปัญหา/อุปสรรค และการแก้ไข | เอกสารอ้างอิง |
|---|--|--|---|---|
| | 3. จัดให้มีการลอกท่อระบายน้ำก่อนเข้าฤดูฝนให้มีน้ำค้างหรือมีเศษวัสดุหรือตะกอนค้างท่อ หลังจากนั้นให้ดำเนินการลอกคลองระบายน้ำเป็นประจำทุก 4 เดือน ตลอดระยะเวลาเปิดดำเนินการ | โครงการจัดให้มีการทำความสะอาด และลอกท่อระบายน้ำเป็นประจำทุกเดือน เพื่อป้องกันมิให้มีการสะสมของตะกอนดินซึ่งเป็นสาเหตุให้เกิดการอุดตันและกีดขวางการระบายน้ำ | - | รูปที่ 2-18 ภาคผนวก ข-7 |

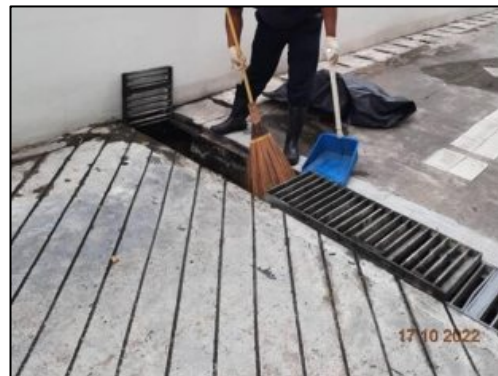
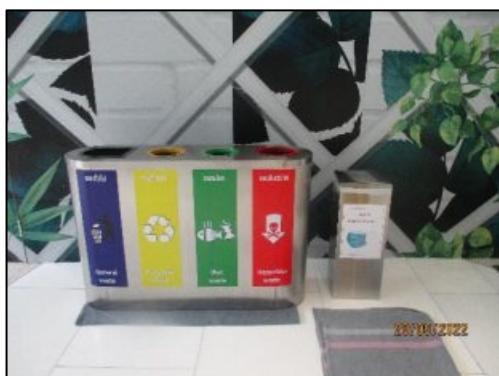
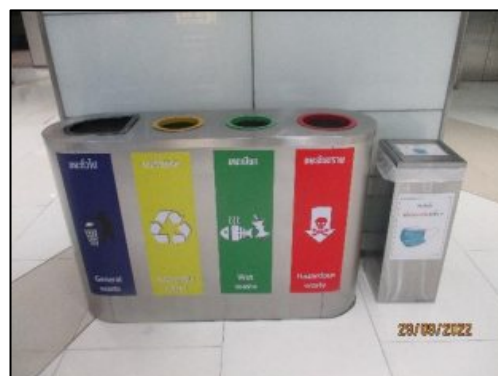
รูปที่ 2-19 ถังขยะมูลฝอยภายในโครงการและสำนักงาน

| ผลกระทบสิ่งแวดล้อม | มาตรการป้องกันและแก้ไขผลกระทบสิ่งแวดล้อม | รายละเอียดการปฏิบัติตามมาตรการ | ปัญหา/อุปสรรค และการแก้ไข | เอกสารอ้างอิง |
|---|--|--|---|---|
| 3.4 การจัดการขยะมูลฝอย | 1. จัดให้มีถังมูลฝอยขนาด 100 ลิตร พร้อมฝาปิดจำนวน 3 ถัง (ถังมูลฝอยแห้ง 1 ถัง ถังมูลฝอยเปียก 1 ถัง และถังมูลฝอยอันตราย 1 ถัง) ไว้ในพื้นที่กวดอาคาร พื้นที่พาณิชย์ และภายในห้องพักมูลฝอยประจำชั้น ในพื้นที่ส่วนสำนักงานซึ่งตั้งอยู่บริเวณชั้นที่ 4-32 ความกว้าง 1 เมตร ความยาว 3 เมตร | โครงการได้จัดเตรียมถังมูลฝอยแยกประเภท จำนวน 4 ประเภท ได้แก่ ถังมูลฝอยแห้ง, ถังมูลฝอยเปียก, ถังมูลฝอยรีไซเคิล และถังมูลฝอยอันตราย โดยมีฝาปิดมิดชิด พร้อมป้ายระบุประเภทขยะไว้ในพื้นที่โครงการ รวมทั้งมีห้องพักมูลฝอยรวม | - | รูปที่ 2-19 รูปที่ 2-20 |

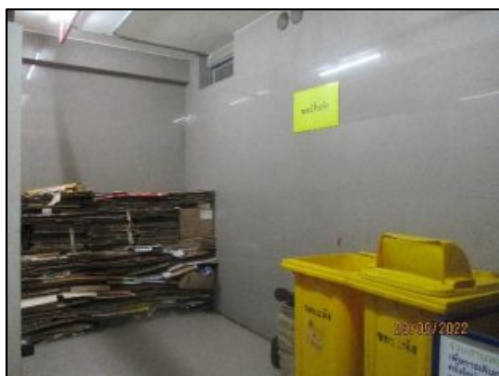
รูปที่ 2-20 ห้องพัสดุโดยรวม

| ผลกระทบสิ่งแวดล้อม | มาตรการป้องกันและแก้ไขผลกระทบสิ่งแวดล้อม | รายละเอียดการปฏิบัติตามมาตรการ | ปัญหา/อุปสรรค และการแก้ไข | เอกสารอ้างอิง |
|---|---|---|---|---|
| 3.4 การจัดการขยะมูลฝอย (ต่อ) | <p>6. จัดให้มีห้องพักมูลฝอยรวมตั้งอยู่บริเวณชั้นที่ 1 ใกล้กับบันได ST-07 ด้านทิศเหนือของโครงการ และจัดให้มีที่จอดรถรับ-ส่งของบริเวณด้านข้างห้องพักมูลฝอยรวม ซึ่งรถจัดเก็บมูลฝอยสามารถจอดและเก็บขนมูลฝอยได้อย่างสะดวก โดยห้องพักมูลฝอยรวมของโครงการแบ่งเป็นห้องพักก่อนแห้งและห้องพักมูลฝอยเปียกแยกกันอย่างชัดเจน รายละเอียด ดังนี้</p> <ul style="list-style-type: none">- ห้องพักมูลฝอยแห้ง ขนาดพื้นที่ประมาณ 28 ตารางเมตร ความจุ 42 ลูกบาศก์เมตร สามารถรองรับมูลฝอยได้นานไม่น้อยกว่า 4 เท่า ของปริมาณมูลฝอยแห้งที่เกิดขึ้น โดยภายในจะจัดให้มีถังมูลฝอยอันตรายขนาด 240 ลิตร จำนวน 3 ถัง เพื่อรองรับมูลฝอยอันตรายแยกอย่างเป็นสัดส่วน- ห้องพักมูลฝอยเปียก ขนาดพื้นที่ประมาณ 30.5 ตารางเมตร ความจุ 45.75 ลูกบาศก์เมตร สามารถรองรับมูลฝอยได้นานไม่น้อยกว่า 5 เท่า ของปริมาณมูลฝอยเปียกที่เกิดขึ้น โดยภายในจะตั้งถังรองรับมูลฝอยขนาด 240 ลิตร จำนวน 4 ถัง เพื่อบรรจุมูลฝอยแยกอีกชั้นหนึ่งป้องกันการกระจัดกระจายของมูลฝอยกรณีถูกบรรจุมูลฝอยผิดขนาด | <p>โครงการมีห้องพักขยะมูลฝอยรวมไว้ในบริเวณชั้นที่ 1 แบ่งเป็นห้องพักมูลฝอยแห้งและห้องพักมูลฝอยเปียก รวมถึงจัดให้มีที่จอดรถรับ-ส่งของบริเวณด้านข้างห้องพักมูลฝอยรวม เพื่อให้รถจัดเก็บมูลฝอยสามารถจอดและเก็บขนมูลฝอยได้อย่างสะดวก รายละเอียดดังนี้</p> <p>ห้องพักมูลฝอยแห้งที่มีขนาดพื้นที่ประมาณ 31.18 ตร.ม. ซึ่งสามารถรองรับขยะมูลฝอยที่เกิดขึ้นในแต่ละวันได้อย่างเพียงพอ รวมถึงการจัดเตรียมถังขยะอันตรายขนาด 240 ลิตร ไว้เพื่อรองรับมูลฝอยอันตรายอย่างเป็นสัดส่วนโดยโครงการได้ติดต่อประสานงานกับสำนักงานเขตดินแดงเพื่อจัดเก็บและขนส่งขยะมูลฝอยออกไปกำจัดอย่างถูกหลักสุขาภิบาลเป็นประจำทุกวัน ซึ่งจะไม่มีการตกค้างอยู่ในพื้นที่โครงการแต่อย่างใด</p> <p>ห้องพักมูลฝอยเปียกที่มีขนาดพื้นที่ประมาณ 27.76 ตารางเมตร ซึ่งสามารถรองรับขยะมูลฝอยที่เกิดขึ้นในแต่ละวันได้อย่างเพียงพอ รวมถึงการจัดเตรียมถังขยะมูลฝอยขนาด 240 ลิตร ไว้เพื่อรองรับมูลฝอยอย่างเป็นสัดส่วน โดยโครงการได้ติดต่อประสานงานกับสำนักงานเขตดินแดงเพื่อจัดเก็บและขนส่งขยะมูลฝอยออกไปกำจัดอย่างถูกหลักสุขาภิบาลเป็นประจำทุกวัน ซึ่งจะไม่มีการตกค้างอยู่ในพื้นที่โครงการแต่อย่างใด และจำหน่ายขยะรีไซเคิล เช่น กระดาษ ของเอกสาร และกล่องฟาสต์ เป็นต้น</p> | - | รูปที่ 2-20 |

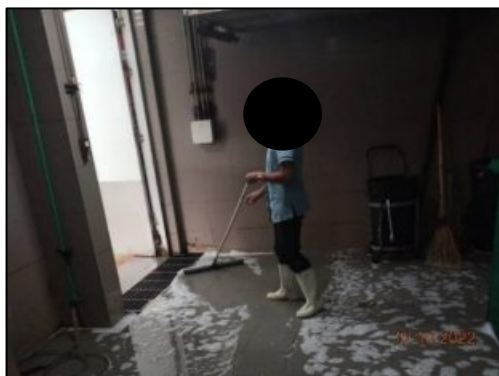
รูปที่ 2-22 พนักงานทำความสะอาดห้องพัสดุฝอย

| ผลกระทบสิ่งแวดล้อม | มาตรการป้องกันและแก้ไขผลกระทบสิ่งแวดล้อม | รายละเอียดการปฏิบัติตามมาตรการ | ปัญหา/อุปสรรค และการแก้ไข | เอกสารอ้างอิง |
|---|---|---|---|---|
| 3.4 การจัดการขยะมูลฝอย (ต่อ) | 7. จัดให้มีการทำความสะอาดห้องพักมูลฝอยรวมอย่างสม่ำเสมอ สัปดาห์ละ 1 ครั้ง เพื่อป้องกันการเพาะตัวของเชื้อโรค และเพื่อป้องกันกลิ่นรบกวนผู้พักอาศัยข้างเคียง | โครงการจัดให้มีการทำความสะอาดห้องพักมูลฝอย และบริเวณพื้นที่ จอดรถด้านหน้าห้องพักมูลฝอยเป็นประจำทุกวันหลังที่มีรถจาก สำนักงานเขตดินแดงมารับขยะไปกำจัดทุกวัน เพื่อป้องกันพาหะนำโรค และกลิ่นรบกวนผู้พักอาศัยที่อยู่ใกล้เคียง | - | รูปที่ 2-22 |

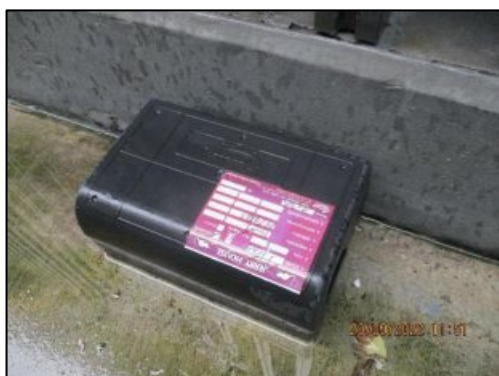
รูปที่ 2-23 กล่องดักสัตว์พาหะนำโรค

| ผลกระทบสิ่งแวดล้อม | มาตรการป้องกันและแก้ไขผลกระทบสิ่งแวดล้อม | รายละเอียดการปฏิบัติตามมาตรการ | ปัญหา/อุปสรรค และการแก้ไข | เอกสารอ้างอิง |
|---|---|---|---|---|
| | 9. ควบคุมไม่ให้มีสัตว์พาหะนำโรคในพื้นที่โครงการ หากพบต้อง กำจัดทันที | โครงการจัดให้มีการทำความสะอาดห้องพักมูลฝอย และบริเวณพื้นที่ จอดรถด้านหน้าห้องพักมูลฝอยเป็นประจำทุกวันหลังที่มีรถจาก สำนักงานเขตดินแดงมารับขยะไปกำจัดทุกวัน และติดตั้งกล่องดักสัตว์ ที่เป็นพาหะนำโรค เพื่อป้องกันและกำจัดสัตว์พาหะนำโรค | - | รูปที่ 2-22 รูปที่ 2-23 |

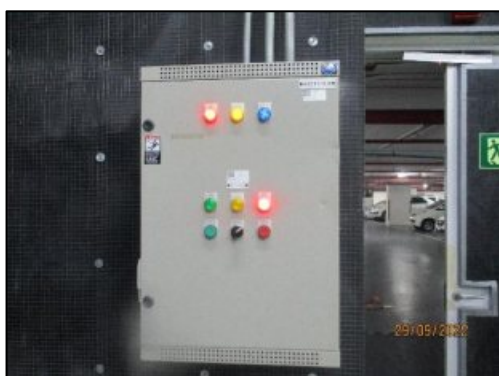
รูปที่ 2-25 ห้องควบคุมระบบไฟฟ้าของโครงการ

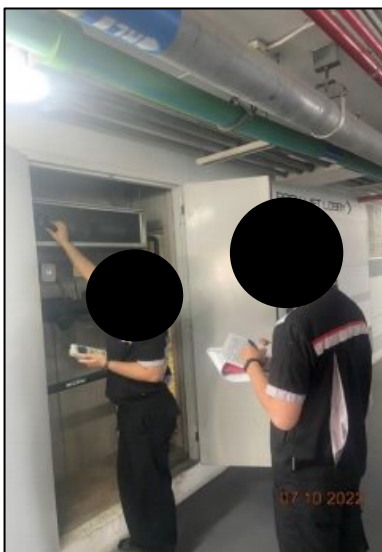
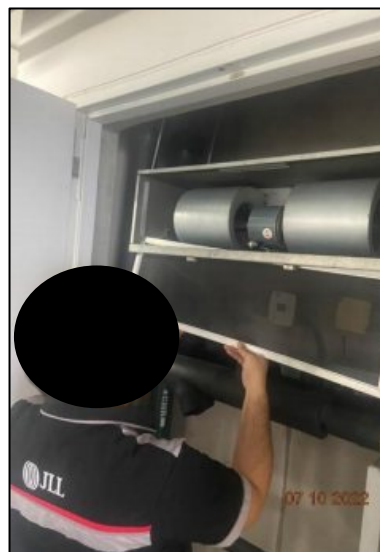
รูปที่ 2-26 การทำความสะอาดแผ่นกรองอากาศด้านหน้าและแผ่นระบายความร้อน

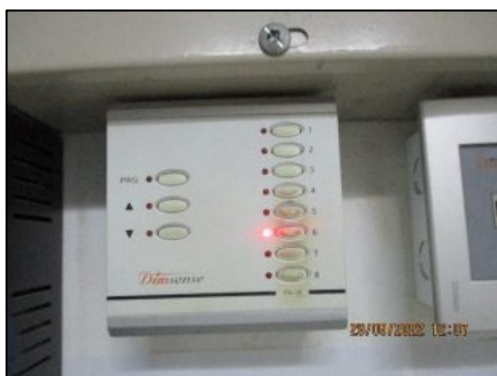
รูปที่ 2-27 ติดตั้งเครื่องปรับระดับแสงสว่าง (Dimmer) และหลอดไฟ

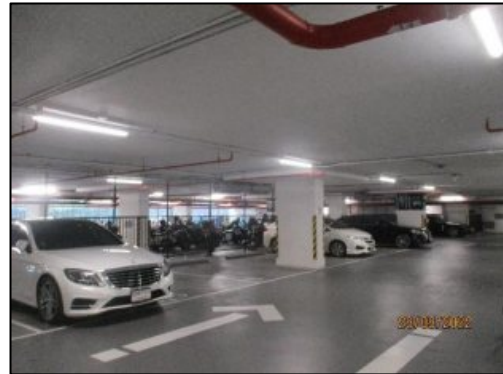
รูปที่ 2-28 ติดตั้ง Movement Sensor บริเวณอาคารจอดรถชั้น 1A และชั้น 2

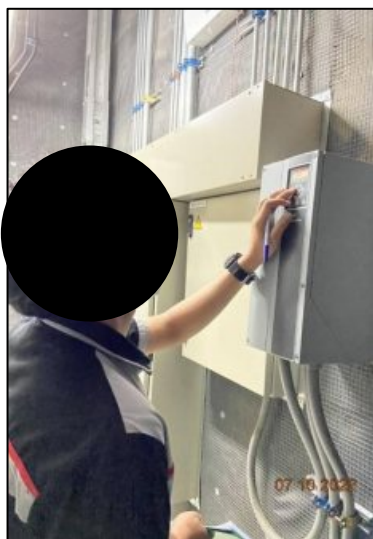
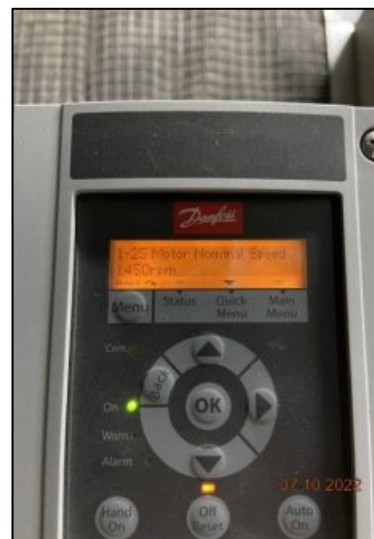
รูปที่ 2-30 อุปกรณ์ปรับความเร็วมอเตอร์ VSD ของเครื่องสูบน้ำ

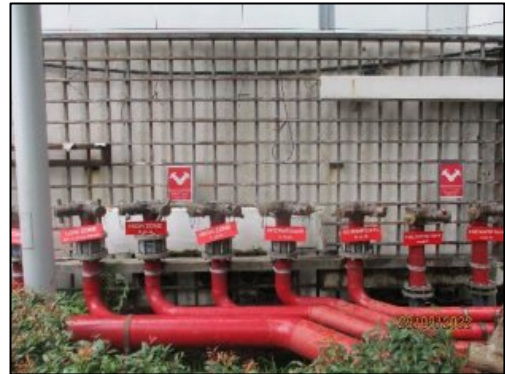
รูปที่ 2-32 หัวรับน้ำดับเพลิงภายนอกอาคาร

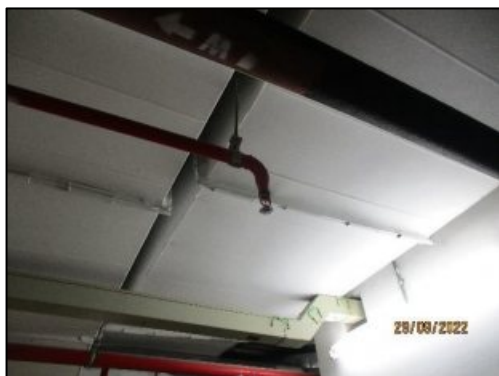
รูปที่ 2-36 ระบบหัวกระจายน้ำดับเพลิง อัตโนมัติ (Automatic Sprinkler System)

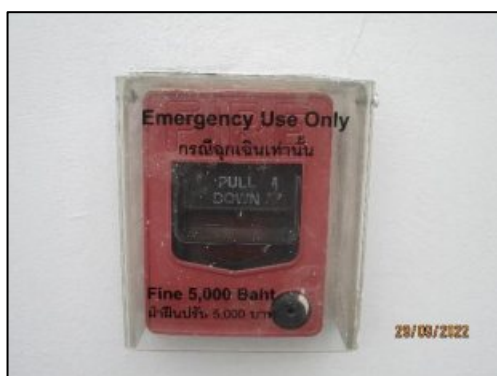
รูปที่ 2-44 เครื่องแจ้งเหตุโดยใช่มือดึง (Fire Alarm Manual Station)

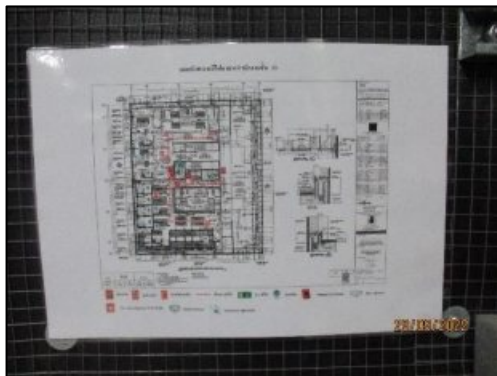
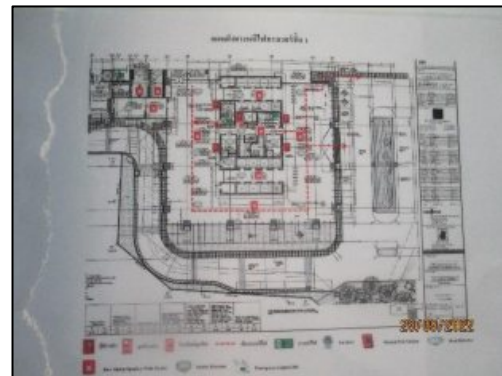
รูปที่ 2-46 แผนผังแสดงตำแหน่งที่ติดตั้งอุปกรณ์ดับเพลิง

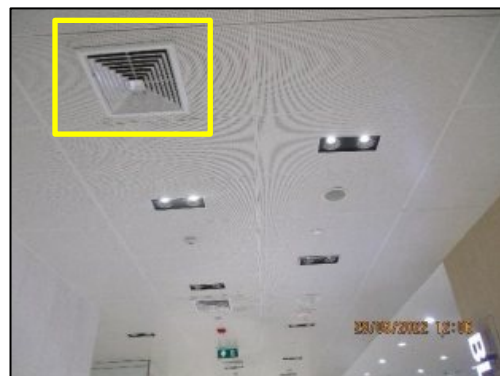
รูปที่ 2-51 ระบบระบายอากาศภายในอาคาร
