บทที่ 2

การปฏิบัติตามมาตรการป้องกัน และแก้ไขผลกระทบสิ่งแวดล้อม

โครงการโรงไฟฟ้าชีวมวล (ส่วนขยาย ครั้งที่ 2) บริษัท ก้าวหน้าเพาเวอร์ ซัพพลาย จำกัด ระหว่างเดือนกรกฎาคม-ธันวาคม 2565

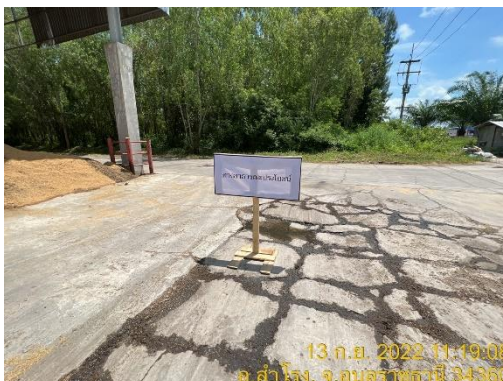
10) จัดทำเป็นรั้วลวดหนามหรือแนวรั้วอื่นที่มีความแข็งแรงเพื่อกันเขตทางสาธารณประโยชน์และติดป้ายแสดงแนวเขตพื้นที่ทางสาธารณประโยชน์ในแต่ละพื้นที่ใช้ชัดเจนและตรวจสอบการก่อสร้างหรือกิจกรรมที่จะก่อให้เกิดการลุกล้ำทางสาธารณประโยชน์	- ภายในพื้นที่โครงการและพื้นที่ศึกษา	- โครงการดำเนินการติดป้ายแสดงแนวเขตพื้นที่ทางสาธารณประโยชน์ในแต่ละพื้นที่ใช้ชัดเจนและมีการตรวจสอบการกิจกรรมที่จะก่อให้เกิดการลุกล้ำทางสาธารณประโยชน์อยู่เป็นประจำ	-	- รูปที่ 1 ป้ายแสดงแนวเขตพื้นที่ทางสาธารณประโยชน์

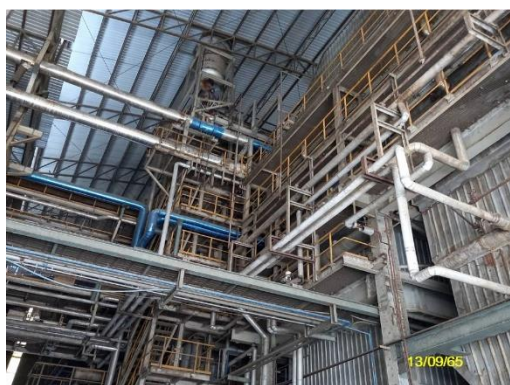
2. คุณภาพอากาศ (ต่อ) (1.1) หม้อไอน้ำขนาด 63 ตัน/ชั่วโมง (หม้อไอน้ำชุดที่ 1) ก) ฝุ่นละอองรวม (TSP) ไม่เกิน 84 มิลลิกรัม/ลูกบาศก์เมตร (อัตราการระบาย 2.41 กรัม/วินาที/ปล่อง) (กรณีเดินเครื่องปกติ) ข) ฝุ่นละออง (TSP) ไม่เกิน 108 มิลลิกรัม/ลูกบาศก์เมตร (อัตราการระบาย 3.10 กรัม/วินาที/ปล่อง) (กรณีพ่นเชม่า) ค) ก๊าซออกไซด์ของไนโตรเจน (NO _x) ไม่เกิน 165 ส่วนในล้านส่วน (อัตราการระบาย 8.91 กรัม/วินาที/ปล่อง) ง) ก๊าซซัลเฟอร์ไดออกไซด์ (SO ₂) ไม่เกิน 35 ส่วนในล้านส่วน (อัตราการระบาย 2.63 กรัม/วินาที/ปล่อง)	- หม้อไอน้ำชุดที่ 1	<div>- หม้อไอน้ำขนาด 63 ตัน/ชั่วโมง (หม้อไอน้ำชุดที่ 1) (กรณีเดินเครื่องปกติ)</div> <table><tr><td>พารามิเตอร์</td><td>ความเข้มข้น</td><td>อัตราการระบาย</td></tr><tr><td>TSP</td><td>52.0 mg/Nm³</td><td>0.99 g/s</td></tr><tr><td>NO_x</td><td>115.03 ppm</td><td>4.12 g/s</td></tr><tr><td>SO₂</td><td>6.35 ppm</td><td>0.32 g/s</td></tr></table> <div>- หม้อไอน้ำขนาด 63 ตัน/ชั่วโมง (หม้อไอน้ำชุดที่ 1) (กรณีกรณิพ่นเชม่า)</div> <table><tr><td>พารามิเตอร์</td><td>ความเข้มข้น</td><td>อัตราการระบาย</td></tr><tr><td>TSP</td><td>76.0 mg/Nm³</td><td>1.39 g/s</td></tr></table>	พารามิเตอร์	ความเข้มข้น	อัตราการระบาย	TSP	52.0 mg/Nm ³	0.99 g/s	NO _x	115.03 ppm	4.12 g/s	SO ₂	6.35 ppm	0.32 g/s	พารามิเตอร์	ความเข้มข้น	อัตราการระบาย	TSP	76.0 mg/Nm ³	1.39 g/s	-	- รูปที่ 2 หม้อไอน้ำขนาด 63 ตัน/ชั่วโมง (หม้อไอน้ำชุดที่ 1)

พารามิเตอร์	ความเข้มข้น	อัตราการระบาย																				
TSP	52.0 mg/Nm ³	0.99 g/s																				
NO _x	115.03 ppm	4.12 g/s																				
SO ₂	6.35 ppm	0.32 g/s																				
พารามิเตอร์	ความเข้มข้น	อัตราการระบาย																				
TSP	76.0 mg/Nm ³	1.39 g/s

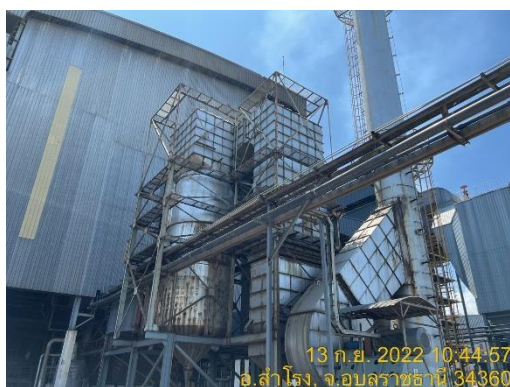
2. คุณภาพอากาศ (ต่อ) 2.2 การควบคุมอัตราการระบายมลพิษทางปล่อง ระบายอากาศ (ต่อ) 2) จัดให้มีระบบดักฝุ่นแบบ Wet Scrubber (หม้อ ไอน้ำขนาด 63 ตัน/ชั่วโมง จำนวน 1 ชุด) ที่มี ประสิทธิภาพในการควบคุมปริมาณสารมลพิษที่ ระบายสู่บรรยากาศให้อยู่ในค่าควบคุมของ โครงการ	- หม้อไอน้ำชุดที่ 1 ขนาด 63 ตัน/ชั่วโมง	- โครงการจัดให้มีระบบดักฝุ่น แบบ Wet Scrubber (หม้อไอน้ำขนาด 63 ตัน/ชั่วโมง จำนวน 1 ชุด) โดย ล่าสุดผลการตรวจวัดคุณภาพอากาศจากปล่องระบาย พบว่า ระบบดักฝุ่นแบบ Wet Scrubber สามารถ ควบคุมค่าไม่เกินมาตรฐานของกรมโรงงาน	-	- รูปที่ 4 ระบบดักฝุ่นแบบ Wet Scrubber

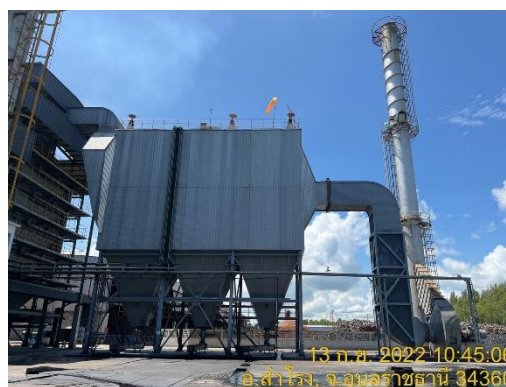
3) จัดให้มีระบบดักฝุ่นแบบ ESP (หม้อไอน้ำขนาด 60 ตัน/ชั่วโมง จำนวน 1 ชุด) ที่มีประสิทธิภาพ ในการควบคุมปริมาณสารมลพิษที่ระบายสู่ บรรยากาศให้อยู่ในค่าควบคุมของโครงการ	- หม้อไอน้ำชุดที่ 2 ขนาด 60 ตัน/ชั่วโมง	- โครงการจัดให้มีระบบดักฝุ่น แบบ ESP (หม้อไอน้ำ ขนาด 60 ตัน/ชั่วโมง จำนวน 1 ชุด) โดยล่าสุดผลการ ตรวจวัดคุณภาพอากาศจากปล่องระบาย พบว่า ระบบดักฝุ่นแบบ Wet Scrubber สามารถควบคุมค่า ไม่เกินมาตรฐานของกรมโรงงาน	-	- รูปที่ 5 ระบบดักฝุ่นแบบ ESP

(3) Electrostatic Precipitator : ESP 1) หาก ESP ใดขัดข้องจนประสิทธิภาพลดลง โครงการต้องลดกำลังการผลิตของ Boiler เพื่อควบคุมการระบายฝุ่นไม่ให้เกินค่าที่กำหนด แต่ถ้า ESP เกิดขัดข้องจนไม่สามารถทำงานได้ทั้งระบบ โครงการต้องหยุดเดินระบบหม้อน้ำ โดยการหยุดป้อนเชื้อเพลิงเข้าห้องเผาไหม้ของหม้อน้ำ	- ระบบบำบัดมลพิษทางอากาศ	- โครงการได้จัดทำข้อกำหนดการปฏิบัติงานของ ESP ช่วงก่อนเริ่มเดินจนถึงหยุดเดิน ปัจจุบัน (กรกฎาคม-ธันวาคม 2565) ไม่พบความขัดข้องในการทำงานของ ESP จนประสิทธิภาพลดลง	-	- รูปที่ 5 ระบบดักฝุ่นแบบ ESP - ภาคผนวก 10 เอกสารข้อกำหนดปฏิบัติงาน ESP

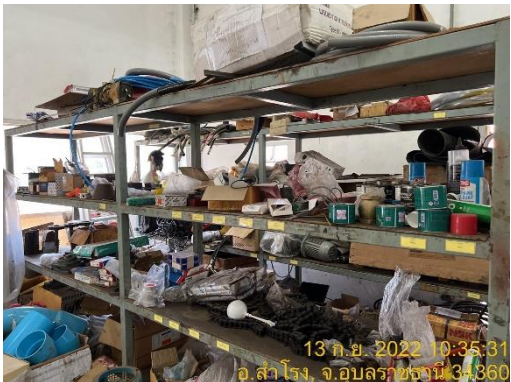
5) จัดเตรียมอุปกรณ์อะไหล่ที่จำเป็นเกี่ยวข้องกับระบบควบคุมมลพิษทางอากาศให้มีจำนวนเพียงพอเพื่อใช้ในการแก้ไขซ่อมแซมเมื่อระบบควบคุมมลพิษทางอากาศขัดข้องสามารถดำเนินการซ่อมได้ทันที	- หม้อไอน้ำ	- โครงการมีการจัดเตรียมอุปกรณ์อะไหล่สำรองไว้สำหรับการแก้ไขซ่อมแซม หากเกิดกรณีระบบควบคุมมลพิษทางอากาศขัดข้องสามารถดำเนินการแก้ไขได้ทันเวลาที่ โดยในช่วงเดือนกรกฎาคม-ธันวาคม 2565 ยังไม่พบกรณีระบบควบคุมมลพิษทางอากาศขัดข้อง	-	- รูปที่ 6 อุปกรณ์อะไหล่ระบบควบคุมมลพิษทางอากาศ

<p>13 ก.ย. 2022 10:52:21 อ.สำโรง, จ.อุบลราชธานี 34360</p>
<p>รูปที่ 6 อุปกรณ์อะไหล่สำรอง ระบบควบคุมมลพิษทางอากาศ</p>	<p>รูปที่ 7 ระบบดักฝุ่นแบบ Cyclone</p>

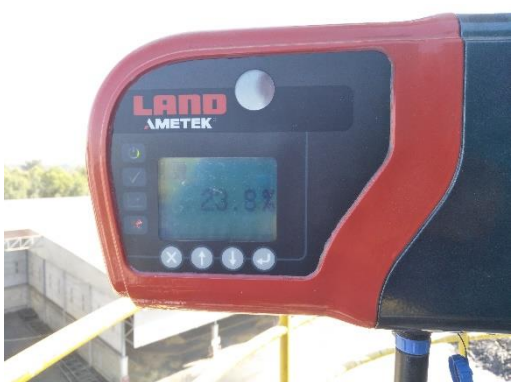
มาตรการป้องกันและแก้ไขผลกระทบสิ่งแวดล้อม	สถานที่ดำเนินการ	ผลการปฏิบัติตามมาตรการฯ	ปัญหา อุปสรรค ที่ไม่สามารถ ปฏิบัติตามมาตรการ และแนวทางแก้ไข	หลักฐานและ เอกสารอ้างอิง
<p>2. คุณภาพอากาศ (ต่อ)</p> <p>2.3 การตรวจสอบระบบควบคุมมลพิษทางอากาศ</p> <p>(3) Electrostatic Precipitator : ESP (ต่อ)</p> <p>5) ติดตั้งระบบติดตามตรวจสอบการระบายสารมลพิษจากปล่องอย่างต่อเนื่อง ค่าทึบแสง (Opacity) ปล่องที่ 2 (หม้อไอน้ำขนาด 60 ตัน/ชั่วโมง) สำหรับตรวจติดตามผลการตรวจวัดมลพิษทางอากาศเป็นระบบตรวจวัดฝุ่นละอองที่เป็นการแปลงค่าความทึบแสง (Opacity) เป็นฝุ่นละออง การเก็บบันทึกข้อมูลและการรายงานผลการตรวจวัดซึ่งจะทำการติดตั้งภายใน 6 เดือน หลังจากรายงานได้รับความเห็นชอบฯ และกำหนดการตั้งค่าการแจ้งเตือนความผิดปกติของ Opacity โดยกำหนด Alarm ที่ร้อยละ 90 ของค่าควบคุม และบันทึกสถิติที่ Opacity มีค่าสูงกว่าค่าควบคุมทุกครั้งโดยบันทึกสาเหตุระยะเวลาที่ดำเนินการตรวจสอบและแก้ไขในแต่ละครั้ง</p>	<p>- หม้อไอน้ำ ชุดที่ 2 (หม้อไอน้ำขนาด 60 ตัน/ชั่วโมง)</p>	<p>- ปัจจุบัน (กรกฎาคม-ธันวาคม 2565) โครงการได้ดำเนินการติดตั้งระบบติดตามตรวจสอบการระบายสารมลพิษจากปล่องอย่างต่อเนื่อง ค่าทึบแสง (Opacity) ปล่องที่ 2 (หม้อไอน้ำขนาด 60 ตัน/ชั่วโมง) เรียบร้อยแล้ว</p>	-	<p>- รูปที่ 13 ระบบติดตามตรวจสอบมลพิษ Opacity</p>

<p>รูปที่ 12 ชุด Reverse Osmosis</p>	<p>รูปที่ 13 ระบบติดตามตรวจสอบมลพิษ Opacity</p>

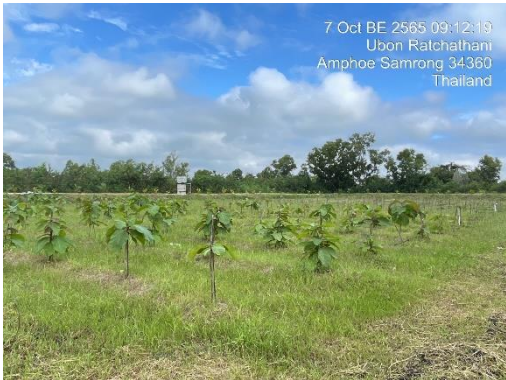
4) กรณีต้นไม้ในพื้นที่สีเขียวตาย จะต้องปลูกทดแทนภายใน 30 วัน และมีการบำรุงรักษาให้มีอัตราการเจริญเติบโตที่รวดเร็ว เพื่อให้สามารถใช้ประโยชน์ในการป้องกันลมและลดการฟุ้งกระจายของฝุ่นละออง	- พื้นที่สีเขียว	- โครงการดำเนินการปลูกต้นไม้ทดแทนกรณีต้นไม้ในพื้นที่สีเขียวตาย และมีการบำรุงรักษาพื้นที่สีเขียวให้อยู่ในสภาพสวยงามตลอดเวลา พร้อมทั้งมีพื้นที่แปลงเพาะชำกล้าไม้สำหรับพื้นที่สีเขียวเพื่อใช้ในการทดแทนต้นไม้ที่เสียหายหรือไม่มีการเจริญเติบโต	-	- รูปที่ 96 การบำรุงรักษาพื้นที่สีเขียว

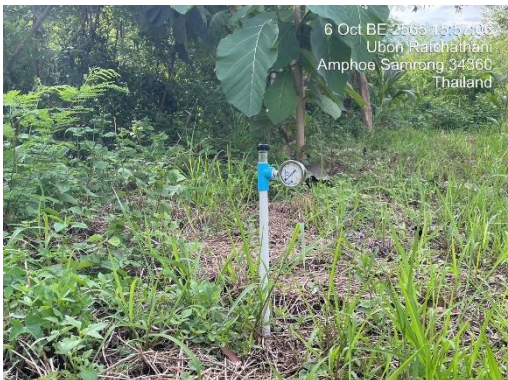
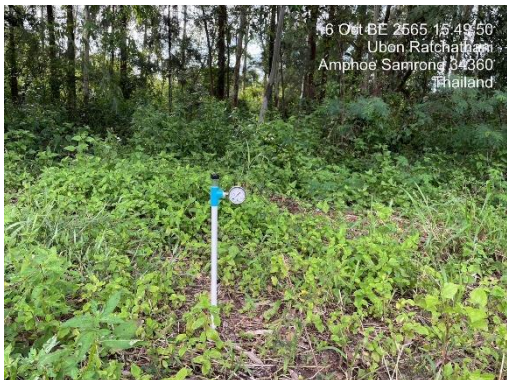
บริเวณบ่อ Holding Pond	บริเวณลานกองเชื้อเพลิง
รูปที่ 97 เครื่องวัดแรงดึงน้ำของดิน (Tensiometer)

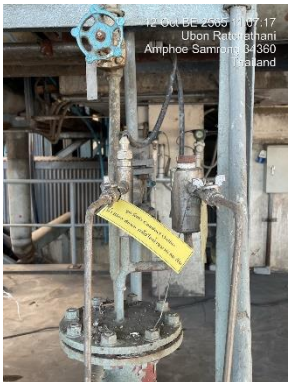
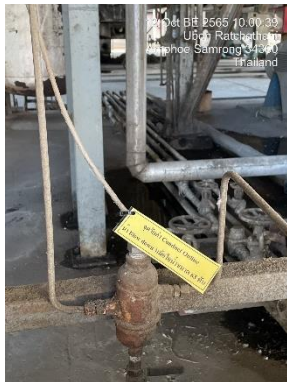
บริเวณหม้อไอน้ำขนาด 60 ตัน	บริเวณหม้อไอน้ำขนาด 63 ตัน
รูปที่ 98 จุดวัดค่า Conductivity online
