รายงานผลการปฏิบัติตามมาตรการป้องกันและแก้ไขผลกระทบสิ่งแวดล้อม
และมาตรการติดตามตรวจสอบผลกระทบสิ่งแวดล้อม
(ระยะดำเนินการ)
ระหว่างเดือน กรกฎาคม ถึง ธันวาคม พ.ศ. 2565

โรงพยาบาลราชธานี ไรจนะ
RAJTHANEE ROJANA HOSPITAL

โครงการ โรงพยาบาลไรจนะเวช ปัจจุบันเปลี่ยนชื่อเป็น โรงพยาบาล ราชธานี ไรจนะ
เจ้าของโครงการ บริษัท โรงพยาบาลราชธานี ไรจนะ จำกัด
ที่ตั้ง ถนนไรจนะ-วังน้อย 78 หมู่ 3 ตำบล สามเรือน อำเภอ บางปะอิน
จังหวัดพระนครศรีอยุธยา โทรศัพท์ 035-249-249

**รายงานผลการปฏิบัติตามมาตรการป้องกันและแก้ไขผลกระทบสิ่งแวดล้อม
และมาตรการติดตามตรวจสอบผลกระทบสิ่งแวดล้อม
โครงการ โรงพยาบาล ราชธานี โรจนะ**

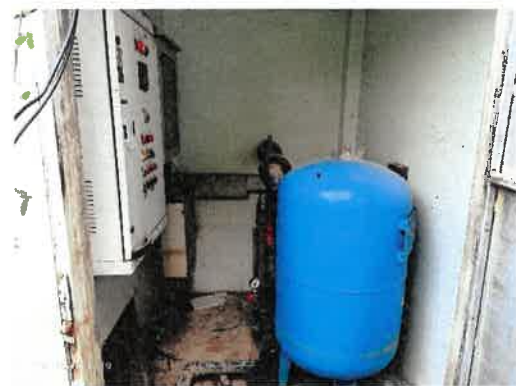
บ่อท่อน้ำภายในโครงการ

ตู้ควบคุมการสูบน้ำในบ่อท่อน้ำฝน (ไม่ได้ใช้งาน)

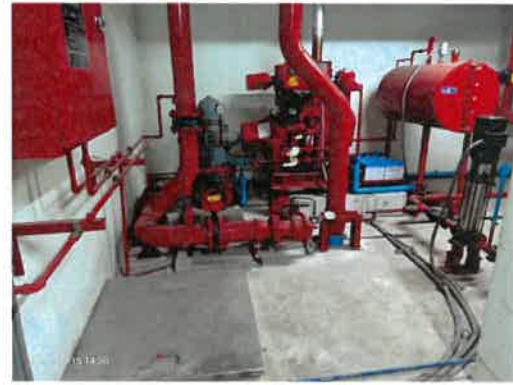
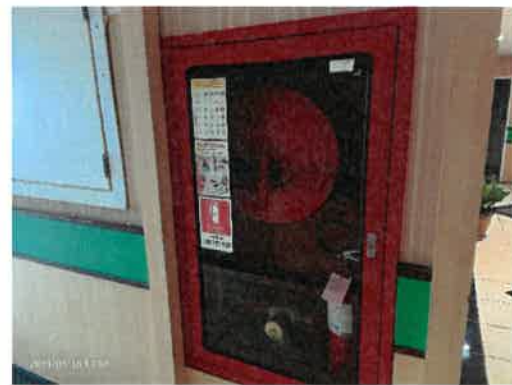
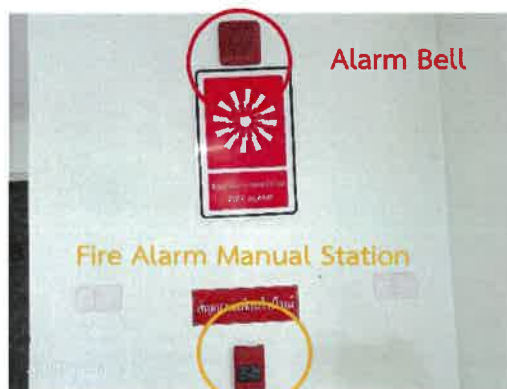
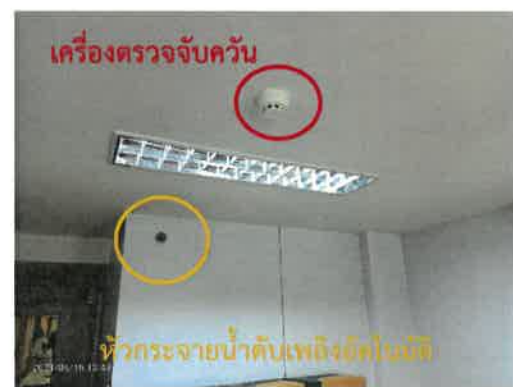
ภาพที่ 1.3.10-2 ระบบป้องกันอัคคีภัย ภายในโรงพยาบาล

fire pump

ตู้ FHC (มีสายยางดับเพลิง และถังเคมีดับเพลิง) และป้ายแสดงวิธีการใช้อุปกรณ์ดับเพลิง

กริ่งสัญญาณเตือนภัย (Alarm Bell) และ เครื่องแจ้งเหตุ
โดยใช้มือดึง (Fire Alarm Manual Station)

เครื่องตรวจจับควัน (Smoke Detector)
หัวกระจายน้ำดับเพลิงอัตโนมัติ

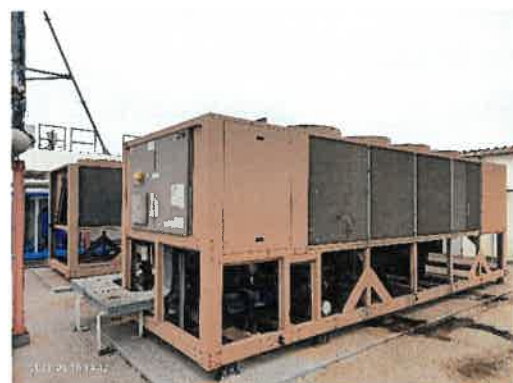
ภาพที่ 1.3.11-1 ระบบทำน้ำเย็นชนิดระบายความร้อนด้วยอากาศ (Air Cooled Water Chiller)

โครงการเลือกใช้การปรับอากาศภายในส่วนต่างๆ ของอาคารด้วยเครื่องปรับอากาศแบบหน่วยกลาง (Central Air - Condition) ประเภทระบบทำน้ำเย็นชนิดระบายความร้อนด้วยอากาศ (Air Cooled Chiller) โดยมีภาระการทำความเย็นเท่ากับ 436 ตันความเย็น ระบบดังกล่าวประกอบด้วย

โครงการจัดให้มีระบบระบายอากาศตามธรรมชาติ ได้แก่ช่องเปิดตามธรรมชาติ และ ด้วยพัดลมระบายอากาศในห้องที่ไม่สามารถระบายอากาศโดยวิธีธรรมชาติได้ เช่น ห้อง MDB, ห้องเครื่องกำเนิดไฟฟ้าสำรอง, ห้องปั๊มสูบน้ำดับเพลิง เป็นต้น สำหรับระบบปรับอากาศภายในห้องผ่าตัด หรือห้องที่มีลักษณะเป็น Clean Room เช่น ห้อง ICU NICU ซึ่งเป็นห้องสำหรับรักษาผู้ป่วยหนัก ได้ออกแบบให้มีการป้องกันการแพร่ขยายของเชื้อโรค โดยให้มีแผ่นกรองอากาศชนิดพิเศษ ที่สามารถกรองเชื้อโรคได้ ส่วนระบบปรับอากาศส่วนกลาง เป็นแบบ(Air Cooled Water Chiller)

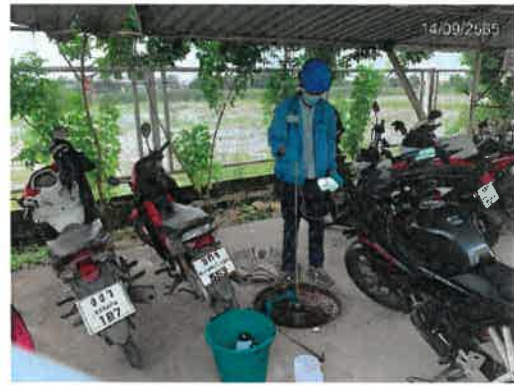
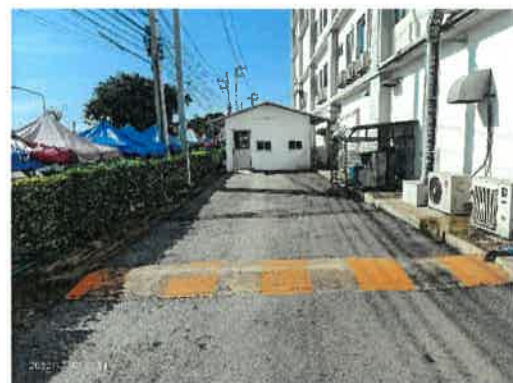
ภาพที่ 2-3 ระบบบำบัดน้ำเสียของโครงการ

ระบบบำบัดน้ำเสียแห่งที่ 1

เจ้าหน้าที่เก็บน้ำตรวจวิเคราะห์

ระบบบำบัดน้ำเสียชุดที่ 3

ระบบบำบัดน้ำเสียแห่งที่ 2

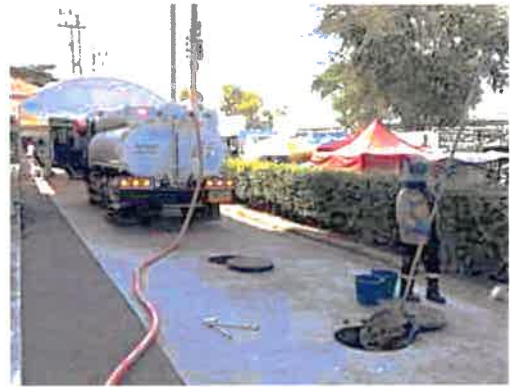
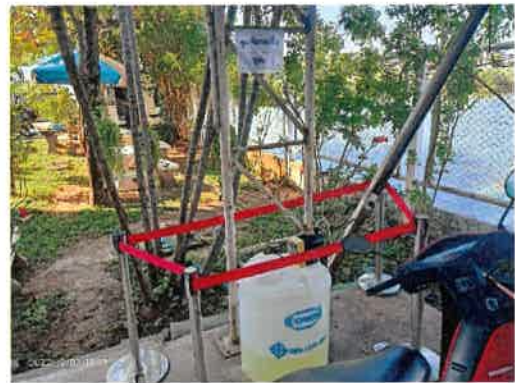
ภาพที่ 2-3 (ต่อ) ระบบบำบัดน้ำเสียของโครงการ

เจ้าหน้าที่ตรวจสอบการทำงานของระบบบำบัดน้ำเสีย

สูบน้ำมันและตะกอนส่วนเกิน

มิเตอร์ไฟฟ้าของระบบบำบัดน้ำเสีย

ที่เติมคลอรีน

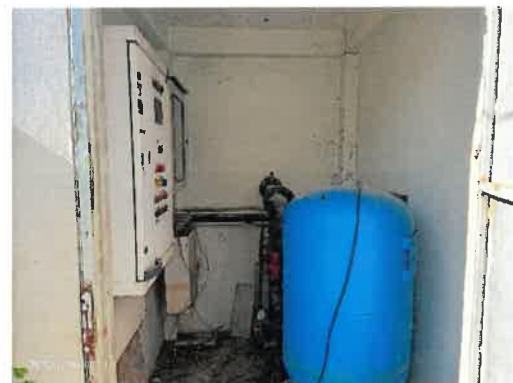
ภาพที่ 2-8 บ่อหน่วยน้ำภายในโครงการ

บ่อหน่วยน้ำภายในโครงการ

ตู้ควบคุมการสูบน้ำในบ่อหน่วยน้ำฝน
