เอกสารการจัดระบบคิวอ้อย

การนำอ้อยคุณภาพเข้าหีบ

เรื่อง แนวทางและวิธีการการนำอ้อยคุณภาพเข้าหีบ
และระบบ *LOGISTIC*

เอกสารการวิธีการเตรียมพื้นที่สำหรับปลูกอ้อย
และการใช้วัสดุปรับปรุงดิน

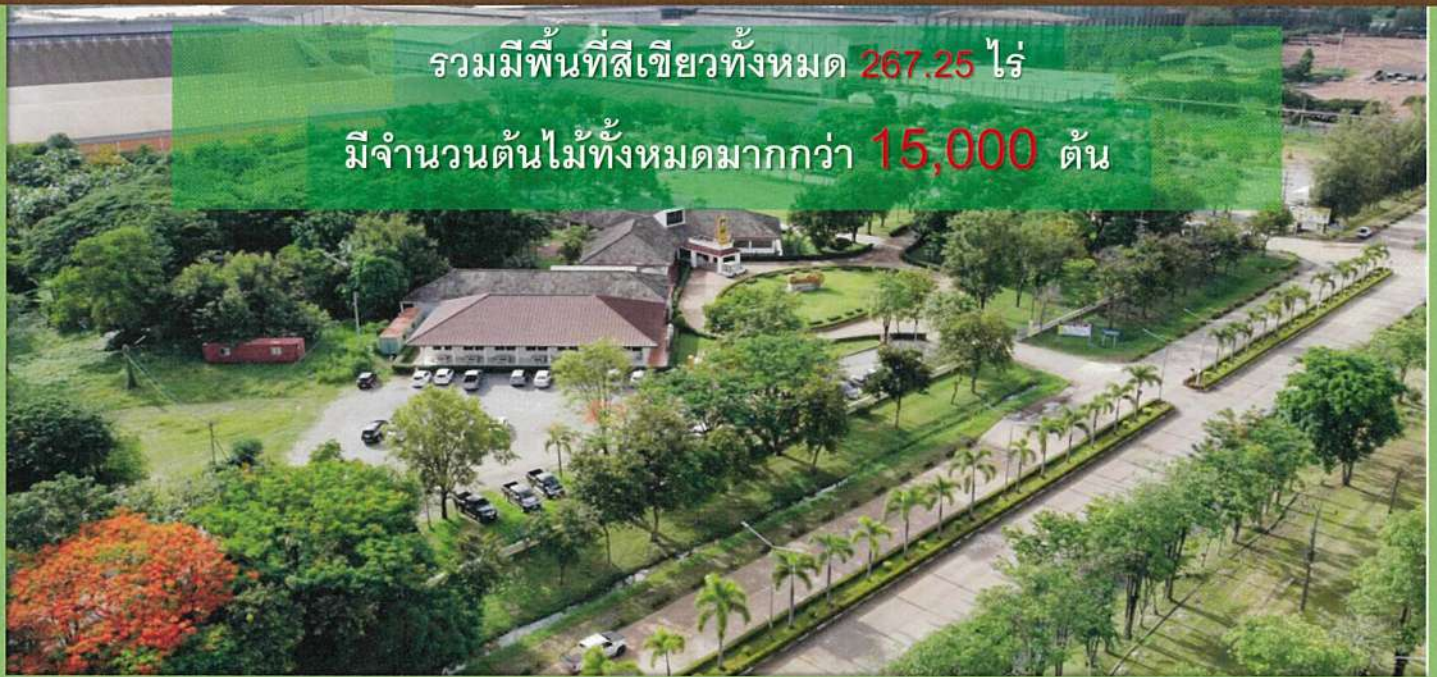
แผนผังพื้นที่สีเขียว

รวมมีพื้นที่สีเขียวทั้งหมด **267.25** ไร่

มีจำนวนต้นไม้ทั้งหมดมากกว่า **15,000** ต้น

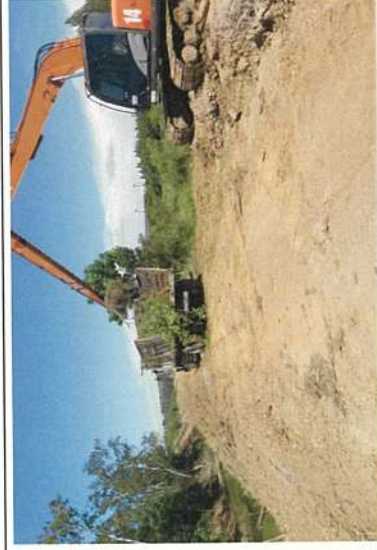
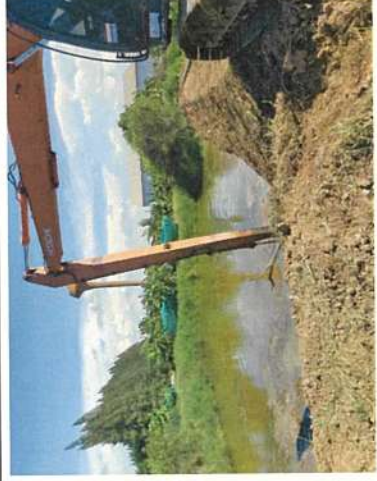
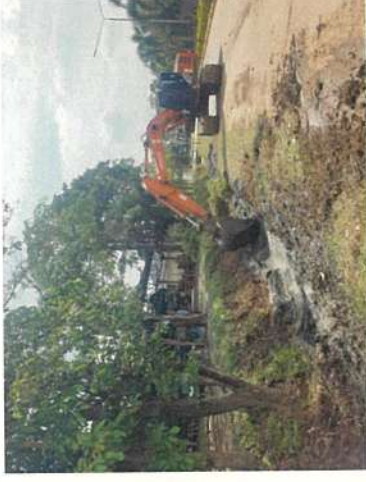
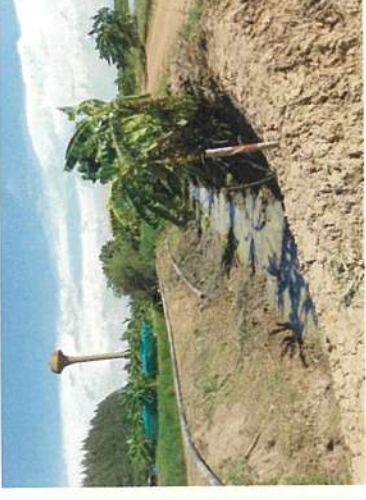
ขุดลอกการระบายน้ำฝนรอบพื้นที่โรงงาน

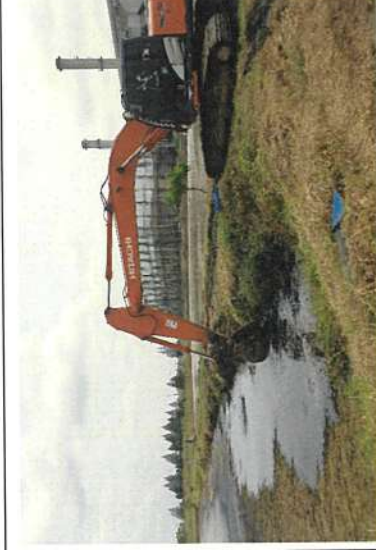
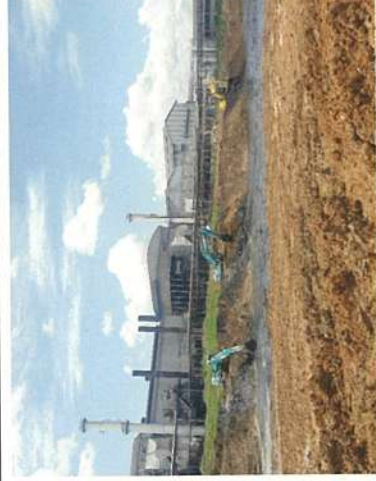
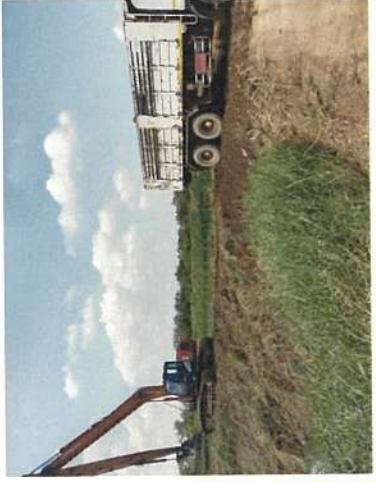
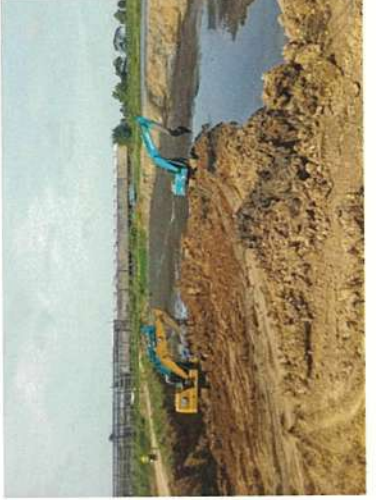
ขุดลอกตะกอนบ่อน้ำเสีย

1. เพิ่มประสิทธิภาพการระบายน้ำในช่วงฤดูฝน / ไม่มีขี้นหรือสิ่งกีดขวางระบายน้ำฝน
2. ปริมาณตะกอนสะสมในบ่อน้ำเสีย บ่อ3, บ่อ4 = 0

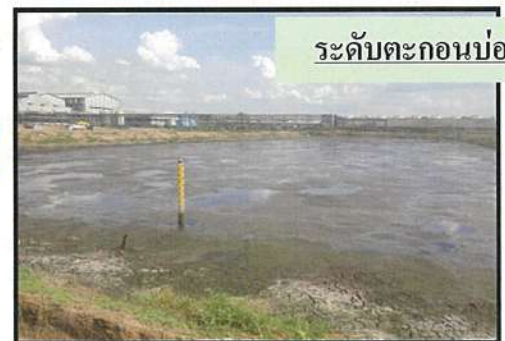
ค่าเฉลี่ยของระดับตะกอนจากการตรวจวัด จำนวน 9 จุด รอบพื้นที่บ่อ เมื่อวันที่ 30 ก.ค. 2565

บ่อ 5	ระดับตะกอนในบ่อ (ม.)	ปริมาณตะกอน (ลบ.ม.)
2561	2.43	30,225
2565	4.70	55,800
ผลต่าง	+ 2.27	+ 28,055
ปริมาณตะกอนที่เพิ่มขึ้นเฉลี่ยต่อปี	0.454	+ 5,630

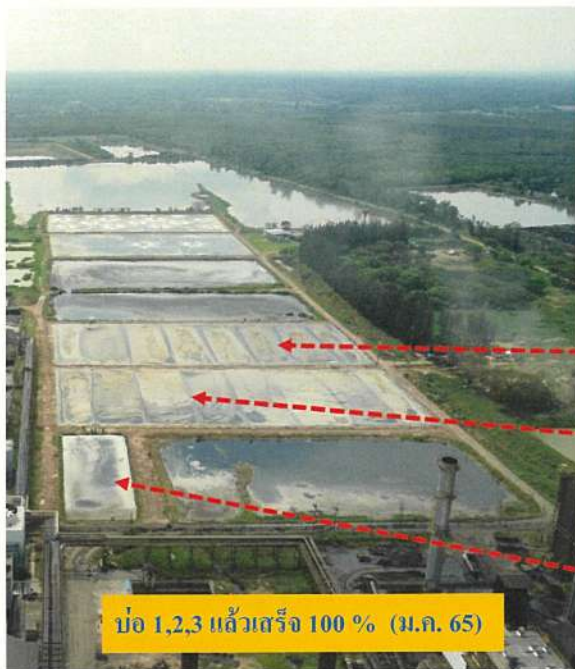
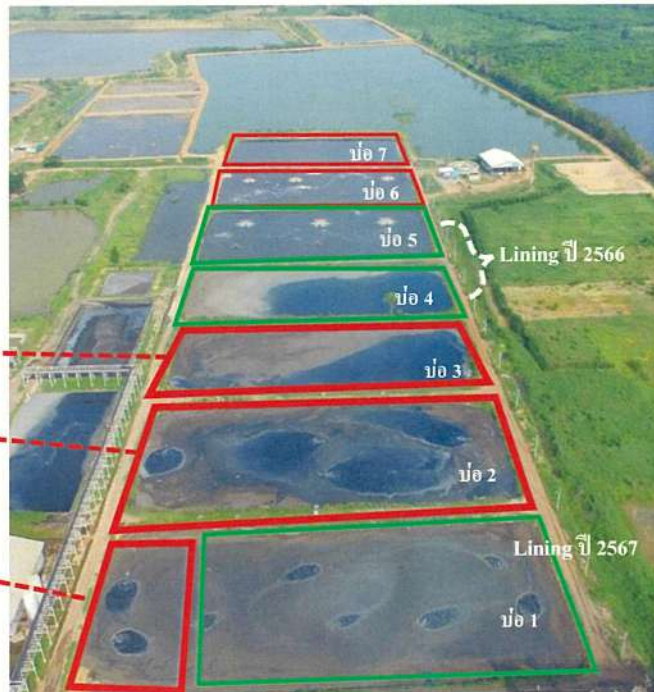
สรุปความคืบหน้าการปูพื้นบ่อ (Lining HDPE Sheet)

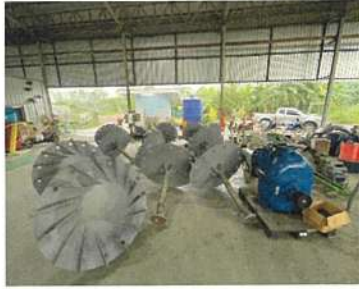
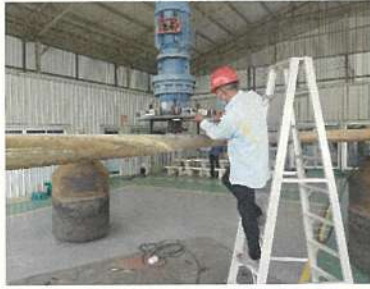
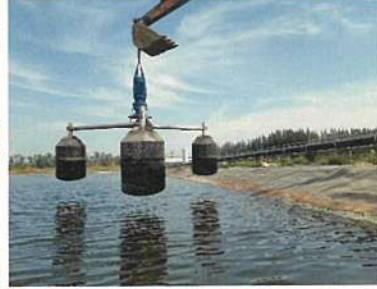
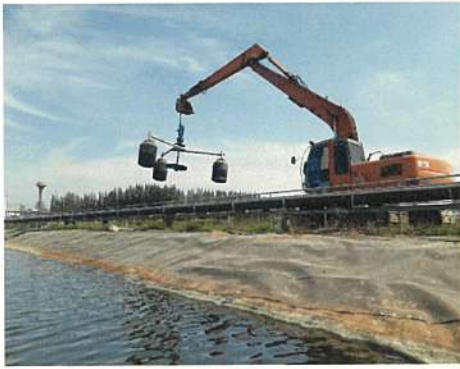
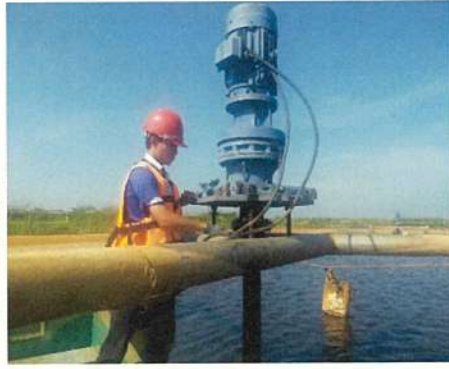
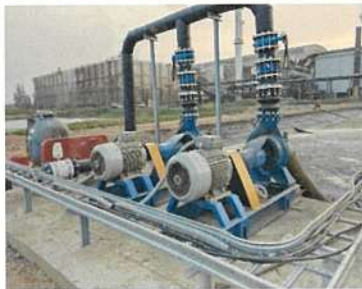
รายงานการซ่อมแซม และบำรุงรักษา ประจำปี 2565
แผนระบบบำบัดน้ำเสีย ฝ่ายสิ่งแวดล้อม สายงานการจัดการสิ่งแวดล้อมและความปลอดภัย

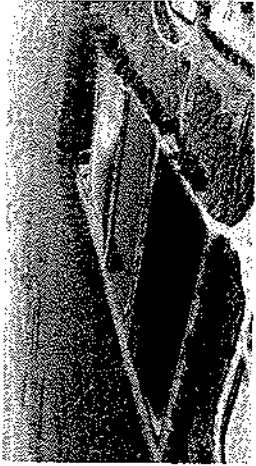
ภาพหน้างาน ลำดับที่ : 2.6		ป้อมปืน L3

ทิศเหนือ

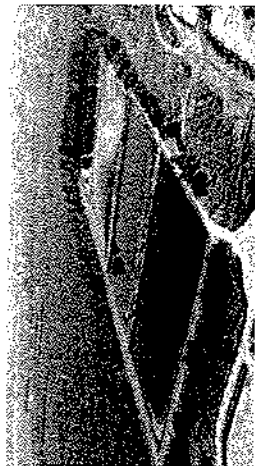
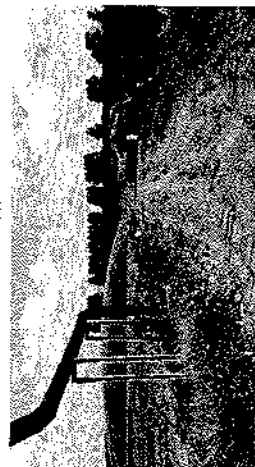
ทิศใต้
ภาพหน้างาน ลำดับที่ : 2.7		ป้อมปืน L4

ทิศเหนือ

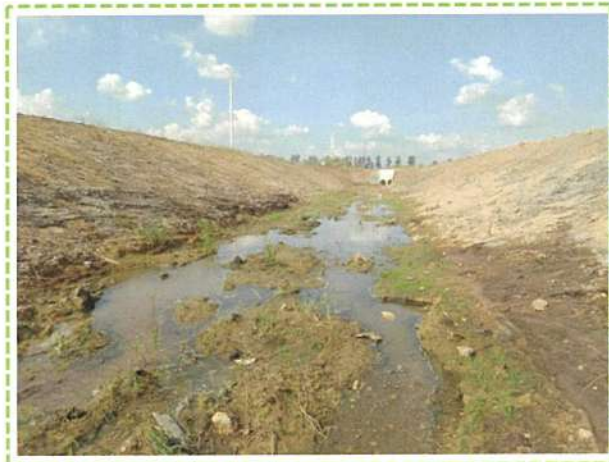
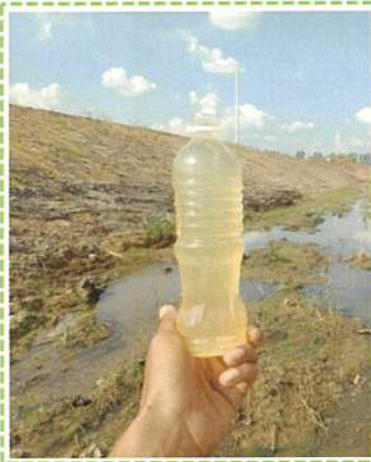
ไม่ปกติ

ผลวิเคราะห์น้ำ ณ วันที่ 22 ตุลาคม 2565

ลำดับ	สถานี	พารามิเตอร์	pH @25°C	COD (mg/l)	Color 1"DR6000(ADMI)	
					@pH 7	@pH ตัวอย่าง
1	G3		7.75	57	-	-
ค่าควบคุม			5.5-9.0	≤120	≤300	≤300

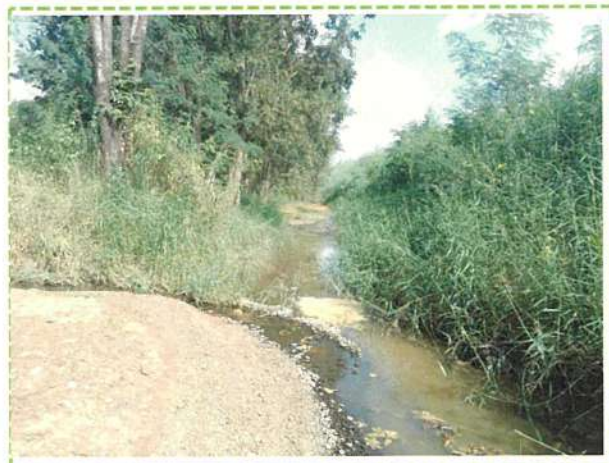
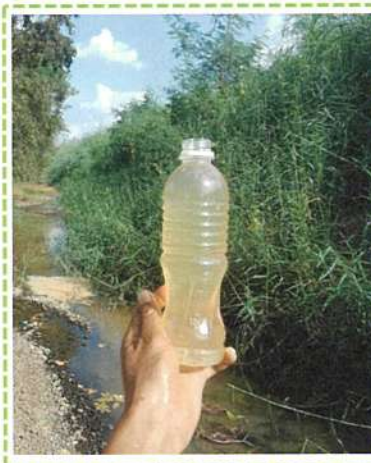
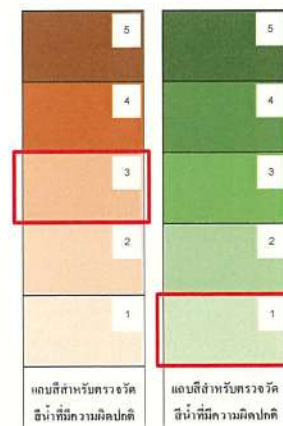
จุด G5(ตามแยกบ่อเกลือ)

ไม่ปกติ

ผลวิเคราะห์น้ำ ณ วันที่ 22 ตุลาคม 2565

ลำดับ	สถานี	พารามิเตอร์	pH @25°C	COD (mg/l)	Color 1"DR6000(ADMI)	
					@pH 7	@pH ตัวอย่าง
1	G5		7.83	77	-	-
ค่าควบคุม			5.5-9.0	≤120	≤300	≤300

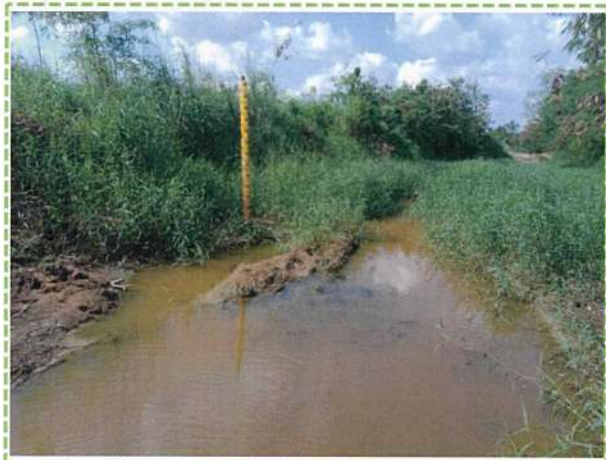
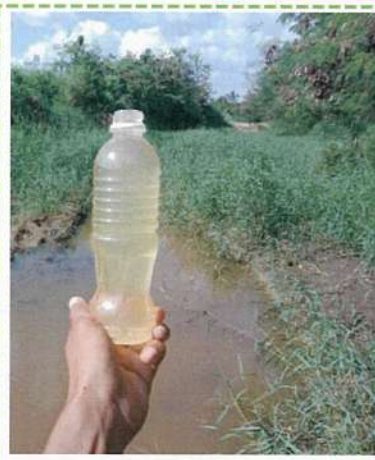
จุด G1 (ประตู 1)

ไม่ปกติ

ผลวิเคราะห์น้ำ ณ วันที่ 22 ตุลาคม 2565

ลำดับ	สถานที่	พารามิเตอร์	pH @25°C	COD (mg/l)	Color 1"DR6000(ADMI)	
					@pH 7	@pH ตัวอย่าง
1	G1		7.89	67	-	-
ค่าควบคุม			5.5-9.0	≤120	≤300	≤300

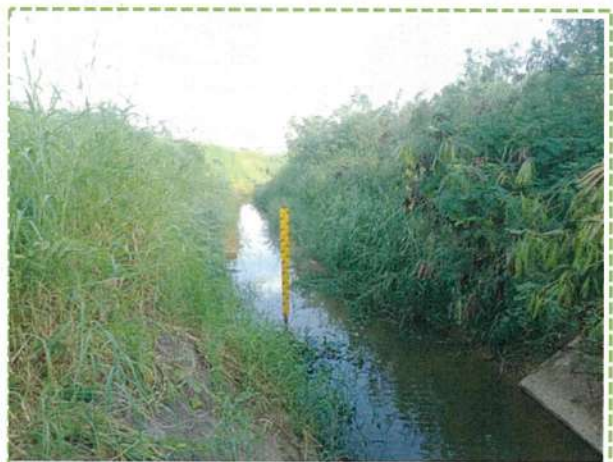
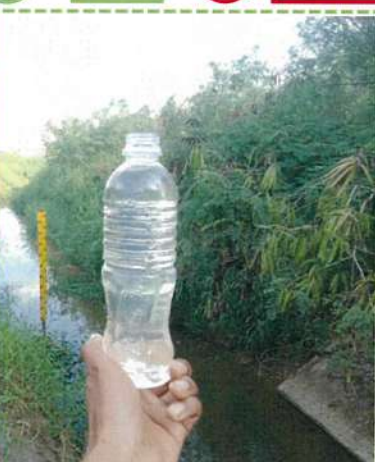
ลำดับ	สถานที่	พารามิเตอร์	pH @25°C	COD (mg/l)	Color 1"DR6000(ADMI)	
					@pH 7	@pH ตัวอย่าง
1	ประตู 2		7.64	28	-	-
ค่าควบคุม			5.5-9.0	≤120	≤300	≤300

ลักษณะทางกายภาพ : ปริมาณน้ำมีน้อยลักษณะน้ำมีสีใส

การวิเคราะห์ : ค่า pH และ COD อยู่ในเกณฑ์มาตรฐาน

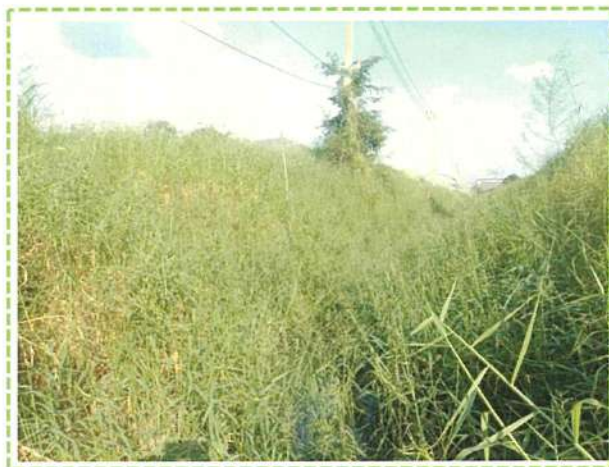
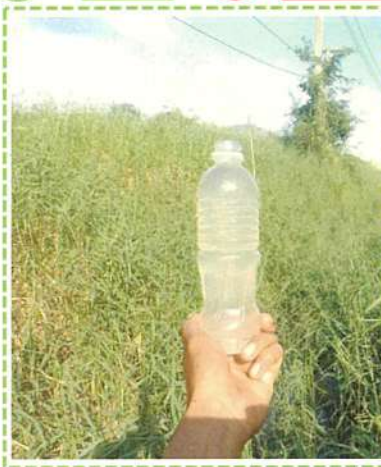
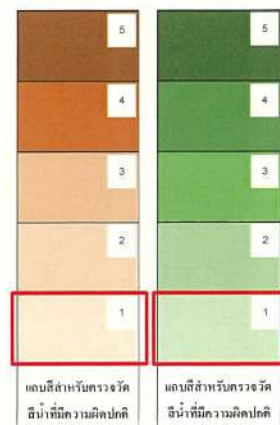
ข้างน้ำดิบ 1 (ร่อง S)

ลำดับ	สถานที่	พารามิเตอร์	pH @25°C	COD (mg/l)	Color 1"DR6000(ADMI)	
					@pH 7	@pH ตัวอย่าง
1	ข้างน้ำดิบ 1 ร่อง S		7.54	33	-	-
ค่าควบคุม			5.5-9.0	≤120	≤300	≤300

ลักษณะทางกายภาพ : ปริมาณน้ำน้อย สีใส

การวิเคราะห์ : ค่า pH และ COD อยู่ในเกณฑ์มาตรฐาน

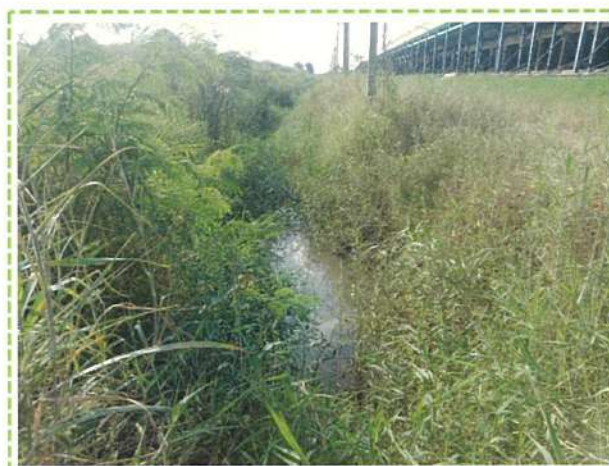
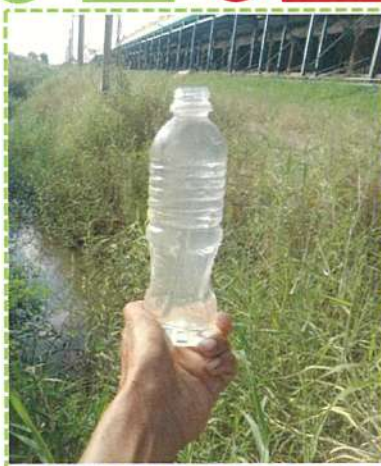
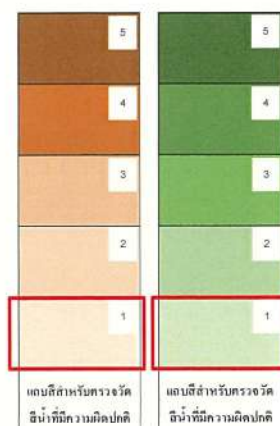
ลำดับ	สถานที่	พารามิเตอร์	pH @25°C	COD (mg/l)	Color 1"DR6000(ADMI)	
					@pH 7	@pH ตัวอย่าง
1	ทางขึ้นบ่อน้ำดิบ 1		7.51	33	-	-
ค่าควบคุม			5.5-9.0	≤120	≤300	≤300

ลักษณะทางกายภาพ : ปริมาณน้ำมีน้อยลักษณะน้ำมีสีใส

การวิเคราะห์ : ค่า pH และ COD อยู่ในเกณฑ์มาตรฐาน

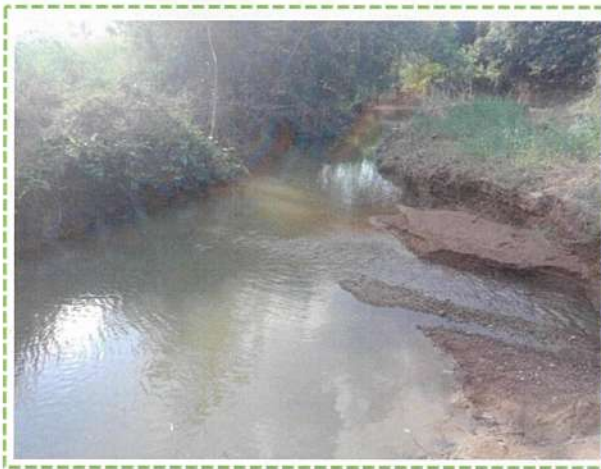
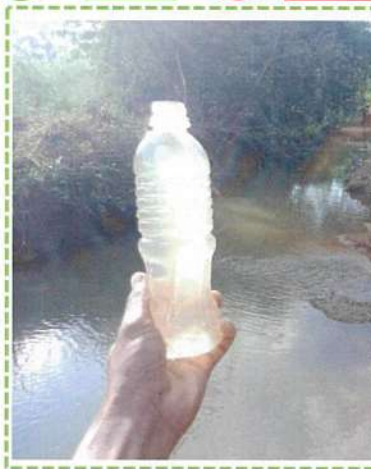
จุด C2(ตามแยกหลังน้ำดี)

ลำดับ	สถานที่	พารามิเตอร์	pH @25°C	COD (mg/l)	Color 1"DR6000(ADMI)	
					@pH 7	@pH ตัวอย่าง
1	C2		7.90	43	-	-
ค่าควบคุม			5.5-9.0	≤120	≤300	≤300

ลักษณะทางกายภาพ : น้ำมีปริมาณน้อย ลักษณะน้ำใส

การวิเคราะห์ : ค่า pH และ COD อยู่ในเกณฑ์มาตรฐาน

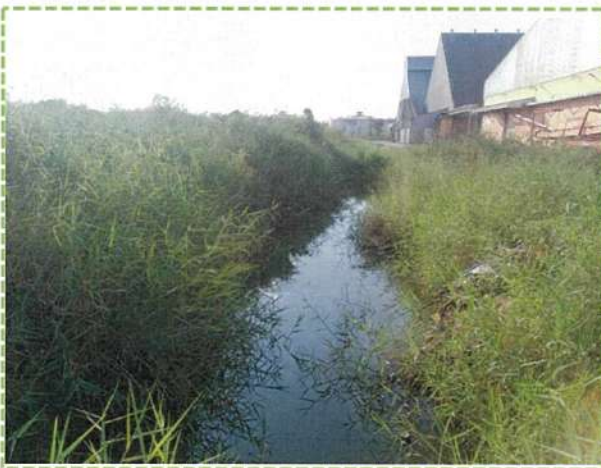
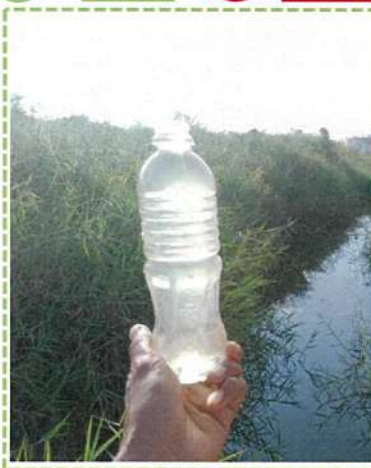
จุด หลังโกดังไซโลน้ำตาล

ลำดับ	สถานที่	พารามิเตอร์	pH @25°C	COD (mg/l)	Color 1"DR6000(ADMI)	
					@pH 7	@pH ตัวอย่าง
1	C2		8.25	53	-	-
ค่าควบคุม			5.5-9.0	≤120	≤300	≤300

ลักษณะทางกายภาพ : น้ำมีปริมาณน้อย ลักษณะน้ำใส

การวิเคราะห์ : ค่า pH และ COD อยู่ในเกณฑ์มาตรฐาน

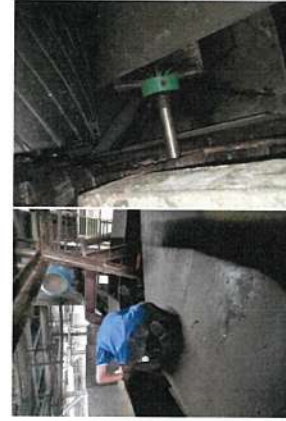
งานซ่อมระบบลำเลียง

เหลืองานได้ปรังบดสะพานลำเลียง

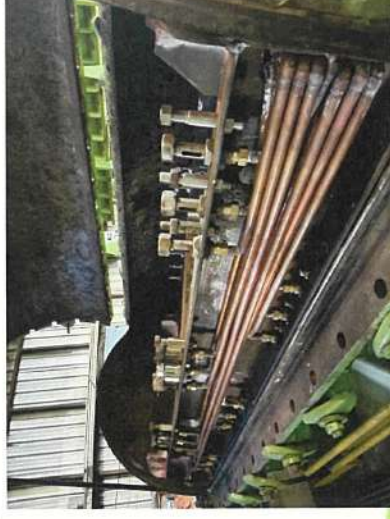
หม้อกรองน้ำเซรามิก

หม้อกรองลูกที่ 1 ยังไม่ได้ประกอบดีกรองเนื่องจากรอเหล็ก
ลัดดีกรองจากบริษัท บี. โอเคซ์

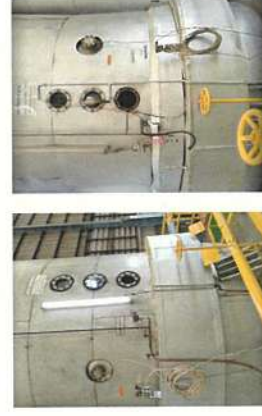
หม้อเคียว ราง A

- งานตรวจเช็ค-ซ่อม ท่อส่งไอน้ำจากหม้อต้ม ไปถึงน้ำเชื่อม
 - งานตรวจเช็คช่วงน้ำเชื่อม
- เนื่องจากให้แรงงานเกินงานในส่วนงานที่ใช้ระบบเครื่องจักรทั้ง 3 ส่วน

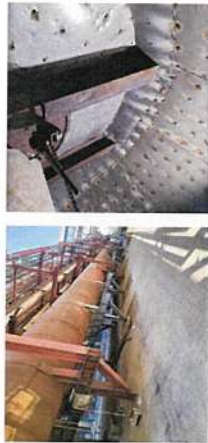
หม้อเคียวไฟฟ้า

งานเสริมเหล็กโครงสร้างรับท่ออลูมิเนียม ซึ่งรับท่อรับท่อได้ครบหมดแล้ว เหลืองานตัดเหล็กโครงสร้างเก่าที่ฝากท่ออลูมิเนียมไว้ และตัดเหล็กโครงสร้างใหม่

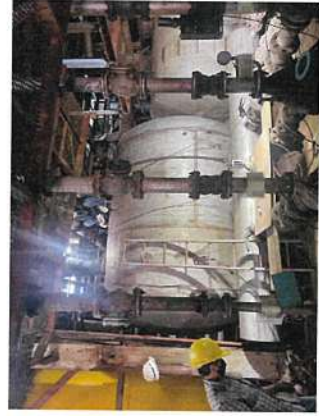
งานซ่อมทั่วไปและถึงต่าง

หัวข้อที่ติดลบ งานเปลี่ยนถังน้ำร้อนหม้อป้อนน้ำตาล
- เหลืองานต่อทางส่งและทางดูด (คาดการณ์แล้วเสร็จ 15 พ.ย. 65)

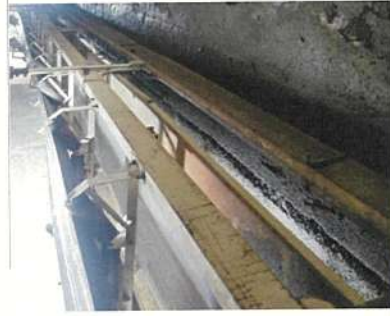
งานซ่อมระบบลำเลียง

- หัวข้องานที่ติดต่อ
- 1.ระบบสายพานร่อนปรังคสะพาน (กำลังดำเนินการ ใช้ปรังค)
 - 2.งานซ่อมสะพานเบอร์ 11 (กำลังดำเนินการซ่อม ต้องสั่งซื้อสายพานลำเลียง)

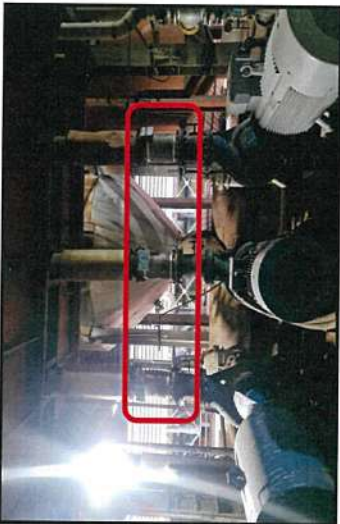
มีน้ำรั่วออกจาก Flexible ปั๊มหน้าอ้อยโต

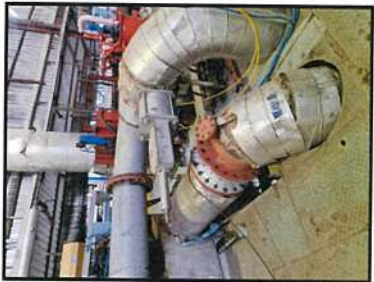
วาล์วไอเข้าฮีตเตอร์ลูกที่ 16

มีไอรั่วออกหน้าแปลน

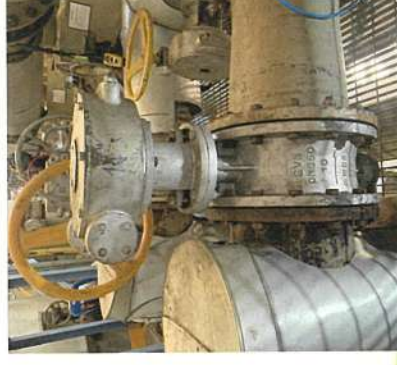
วาล์วไอซีเอสเตอร์ลูกที่ 13

มีไอระเหยออกตรงหน้าแปลนวาล์วไอซีเอสเตอร์

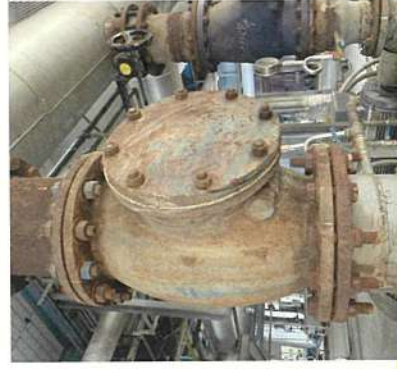
Check valve ถังน้ำร้อนออกหม้อต้ม

ฝาเหล็กวาล์วลังน้ำร้อนออกหม้อต้มเบอร์ 3 ร้าว

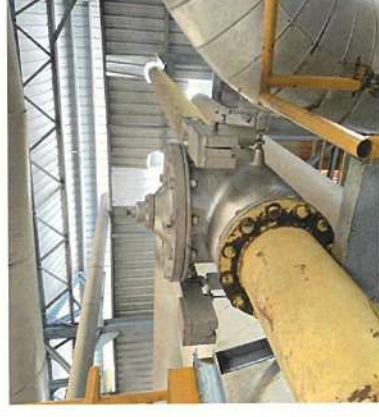
เซฟตี้วาล์วไอหัวหม้อต้ม 1 ไปหม้อเดียว

เซฟตี้วาล์วปิดไม่อยู่

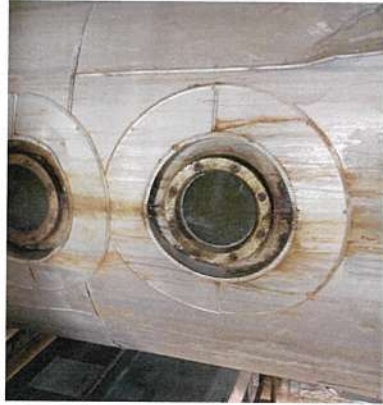
ถังนำรอนต้ม 2

มีน้ำรั่วออกตรงท่อน้ำเปลี่ยนกระดาดถึง

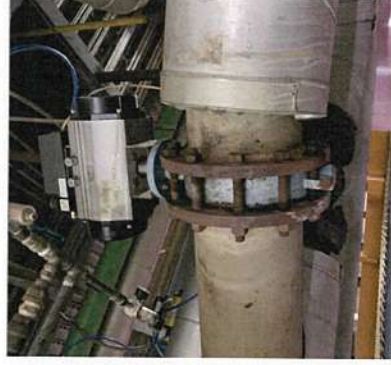
ตรงท่อน้ำเปลี่ยนวาล์วน้ำรั่วออกมา

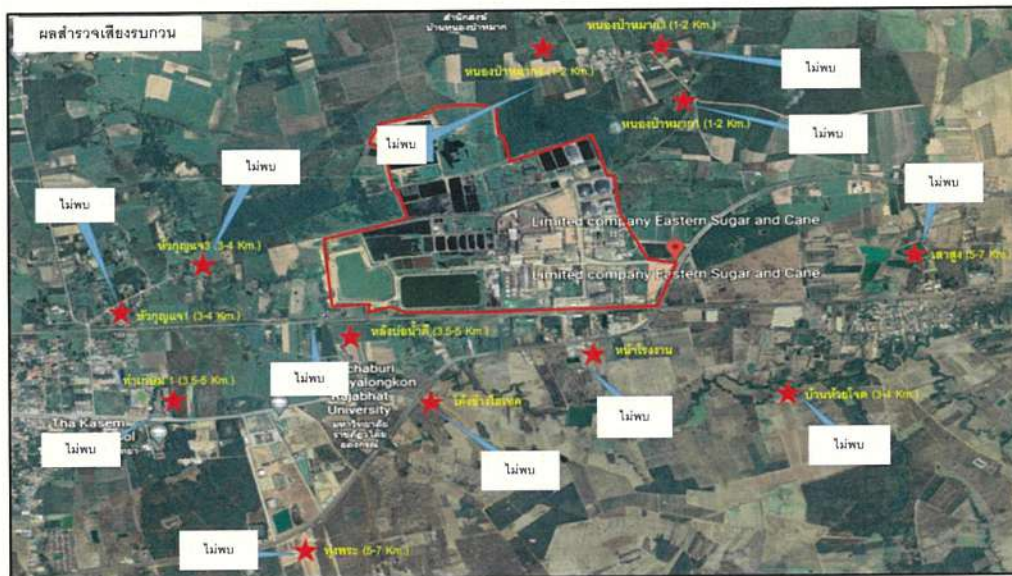
รายงานผลการสำรวจเสียงรบกวนชุมชนรอบพื้นที่โรงงาน รัศมี 5 km.
เดือน พฤศจิกายน 2565

ไม่พบเสียงดังที่เกิดจากกิจกรรมของโรงงาน
