บทที่ 2

ผลการดำเนินการตามมาตรการป้องกันและลดผลกระทบสิ่งแวดล้อม

การดำเนินการติดตามตรวจสอบการปฏิบัติตามมาตรการป้องกันและแก้ไขผลกระทบสิ่งแวดล้อม และการติดตามตรวจสอบผลกระทบสิ่งแวดล้อม โครงการทำเหมืองแร่ ชนิดแร่เหล็ก ประทานบัตรเลขที่ 27162/15728 ร่วมแผนผังโครงการทำเหมืองเดียวกันกับประทานบัตรเลขที่ 27163/15727 ของ บริษัท พี.ที.เค.ไมน์นิ่ง จำกัด สถานที่ตั้งโครงการเลขที่ 139 หมู่ที่ 11 ตำบลนาดินดำ อำเภอเมืองเลย จังหวัดเลย ทางบริษัทที่ปรึกษา ได้ดำเนินการตรวจสอบการปฏิบัติตามมาตรการฯ ที่กำหนดไว้ในรายงานการวิเคราะห์ผลกระทบสิ่งแวดล้อมของโครงการ และที่กำหนดโดยสำนักงานนโยบายและแผนกระทรวงทรัพยากรธรรมชาติและสิ่งแวดล้อม และกรมอุตสาหกรรมพื้นฐานและการเหมืองแร่ที่ได้กำหนดในฉบับแก้ไข แผนผังโครงการทำเหมือง

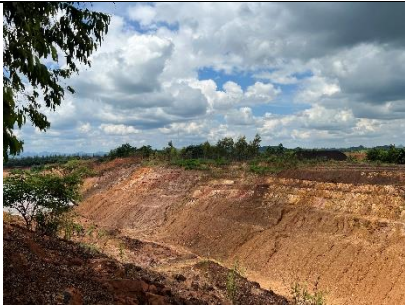
| มาตรการป้องกันและแก้ไขผลกระทบสิ่งแวดล้อม | ผลการปฏิบัติตามมาตรการฯ | ปัญหา อุปสรรคและแนวทางแก้ไข | ภาพประกอบมาตรการ |
|--|--|---|--|
| 1.1 เปิดหน้าเหมืองในลักษณะขั้นบันได ให้มีความสูงของขั้นบันไดประมาณ 3 เมตร มีความกว้างขั้นไม่น้อยกว่า 3 เมตร ความลาดเอียงโดยรวมไม่เกิน 45 องศา | -ทางโครงการมีการเปิดหน้าเหมืองในลักษณะขั้นบันได และดำเนินการทำเหมืองตามขอบเขตพื้นที่ประทานบัตร | -ไม่มี | <p>รูปที่ 2-1 สภาพหน้าเหมืองของโครงการ</p> |

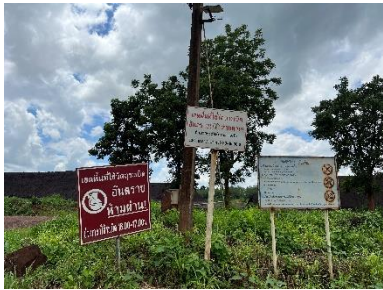
| มาตรการป้องกันและแก้ไขผลกระทบสิ่งแวดล้อม | ผลการปฏิบัติตามมาตรการฯ | ปัญหา อุปสรรคและแนวทางแก้ไข | ภาพประกอบมาตรการ |
|--|--|---|--|
| 1.2 ใช้ปริมาณวัตถุระเบิดสูงสุดไม่เกิน 12.5ปอนด์ต่อจันทะถ่วง โดยใช้แค่ปลงเวลา โดยระเบิดวันละ 1 ครั้ง ในระหว่างเวลา 15.30 - 16.00 น. ก่อนและหลังการระเบิดควรมีสัญญาณเตือนทุกครั้งเป็นเวลา 15 นาที | -ทางโครงการทำการระเบิดวันละ 1 ครั้ง ในช่วงระหว่างเวลา 15.30-16.00 น. และได้จัดทำป้ายเตือนภายในโครงการ จัดให้มีสัญญาณแจ้งเตือนก่อนและหลังการระเบิดเป็นเวลา 15 นาที ทุกครั้ง | -ไม่มี | <p>รูปที่ 2-2 ป้ายเตือนเขตใช้วัตถุระเบิด</p> |

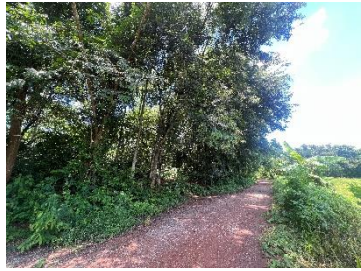
| มาตรการป้องกันและแก้ไขผลกระทบสิ่งแวดล้อม | ผลการปฏิบัติตามมาตรการฯ | ปัญหา อุปสรรคและแนวทางแก้ไข | ภาพประกอบมาตรการ |
|--|--|---|--|
| 1.3 เว้นระยะแนวเขต ไม่ใช้วัตถุระเบิดทำเหมืองระยะ 260 เมตร จากแนวถนนลูกรังสาธารณะที่ตัดผ่านพื้นที่โครงการทางทิศเหนือ (แนวหมุดหลักฐานที่ 1และ 22 ของแปลงคำขอที่ 40/2540 และจากแนวส่งสายศักร์สูง(แนวหมุดหลักฐานที่ 5 และ 26 ของแปลงคำขอที่ 26/2540) | -พื้นที่เว้นจากการทำเหมืองทางโครงการได้ทำการรักษาต้นไม้ให้เป็นสภาพที่สมบูรณ์และยังคงสภาพเดิมไว้ และดูแลรักษาสภาพป่าให้สมบูรณ์เสมอ | -ไม่มี | <p>รูปที่ 2-3 สภาพป่าในเขตห้ามใช้วัตถุระเบิด</p> |

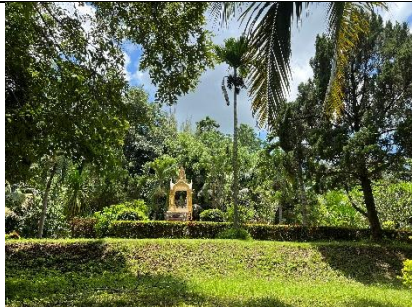
| มาตรการป้องกันและแก้ไขผลกระทบสิ่งแวดล้อม | ผลการปฏิบัติตามมาตรการฯ | ปัญหา อุปสรรคและแนวทางแก้ไข | ภาพประกอบมาตรการ |
|--|---|---|---|
| 1.4 เว้นระยะแนวเขตไม่ทำเหมืองระยะ 50 เมตร จากแนวส่งค้ำยสูงทางด้านใต้ของแปลงคำซอชาติ 26/2540 และแนวถนนสาธารณะทางทิศเหนือของแปลง 40/2540 | -พื้นที่เว้นระยะแนวเขตไม่ทำเหมืองทางโครงการได้ทำการปรับภูมิทัศน์ โดยได้ตั้งศาลพระพรหมปลูกต้นไม้ ไม้ดอก ไม้ประดับ และได้ทำการดูแลรักษาให้เป็นอย่างดี | -ไม่มี | <p>รูปที่ 2-4 พื้นที่เว้นไม่มีการทำเหมือง</p> |

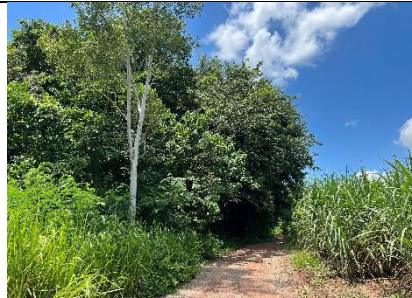
| มาตรการป้องกันและแก้ไขผลกระทบสิ่งแวดล้อม | ผลการปฏิบัติตามมาตรการฯ | ปัญหา อุปสรรคและแนวทางแก้ไข | ภาพประกอบมาตรการ |
|--|---|---|---|
| 1.5 ปลูกต้นไม้ยืนต้นโตเร็ว เช่น สะเดา มะขามเทศ ไม้กระถินณรงค์ เสริมแนวคันประตูดั้ม โดยรอบพื้นที่โครงการ พื้นที่เก็บกองแร่ และโรงบดย่อยแร่ และพื้นที่เก็บกองเปลือกดินและเศษหิน อย่างน้อย 3 แถว แบบสลับฟันปลา ระยะห่าง 2x2 เมตร รวมถึงบริเวณแนวกันเขตไม่ทำเหมืองจากถนนลูกรังสาธารณะในระยะ 50 เมตร โดยต้องปลูกให้เต็มพื้นที่และให้มีระยะห่าง 2x2 เมตร | -ทางโครงการทำการปลูกต้นไม้ ต้นคูณ สะเดา มะขามเทศ ยูคาลิปตัส และได้ทำการรักษาแนวคันประตูดั้ม โดยทำการปลูกโดยรอบพื้นที่ กองเปลือกดิน และได้บำรุงรักษาให้มีความเจริญเติบโตอยู่เสมอ | -ไม่มี | <p>รูปที่ 2-6 พื้นที่ปลูกต้นไม้แนวกันเขตไม่ทำเหมือง</p> |

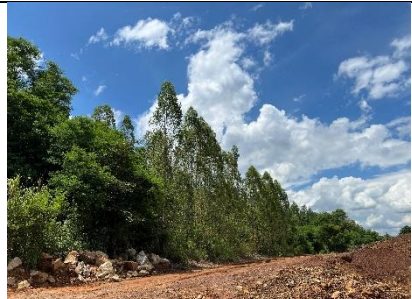
| มาตรการป้องกันและแก้ไขผลกระทบสิ่งแวดล้อม | ผลการปฏิบัติตามมาตรการฯ | ปัญหา อุปสรรคและแนวทางแก้ไข | ภาพประกอบมาตรการ |
|--|---|---|---|
| 1.6 ให้มีกองเก็บเปลือกดินและเศษหิน โดยทำเป็นชั้นบันไดสูง 3 ชั้น ชั้นละไม่เกิน 4 เมตร และกว้างไม่น้อยกว่า 6 เมตร ด้านหน้าไม่เกิน 35 องศา และด้านหลังไม่เกิน 12 องศา พร้อมปลูกพืชคลุมดิน เช่น หญ้าแฝกหรือพืชตระกูลถั่ว เพื่อช่วยยึดคุณภาพพื้นดินไว้ โดยรักษาความลาดชันไม่เกิน 5 องศา | -ทางโครงการได้เก็บกองเปลือกดินและเศษหิน และมีการปลูกต้นยูคาลิปตัสและไม้เถาเองตามธรรมชาติ ได้มีการดูแลต้นไม้ให้สามารถเจริญเติบโตได้ดียิ่งขึ้น | -ไม่มี | <p>รูปที่ 2-5 ปลูกต้นไม้พื้นที่ทิ้งมูลดินทราย</p> |

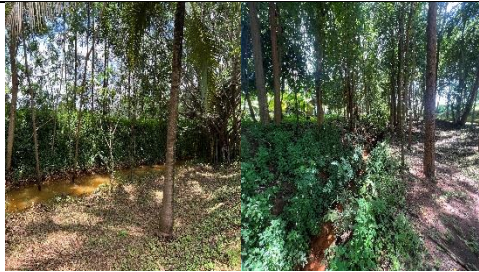
| มาตรการป้องกันและแก้ไขผลกระทบสิ่งแวดล้อม | ผลการปฏิบัติตามมาตรการฯ | ปัญหา อุปสรรคและแนวทางแก้ไข | ภาพประกอบมาตรการ |
|---|---|---|--|
| 1.7 สร้างคันทำนบดินขนาดฐานกว้าง 6 เมตร สูง 2 เมตร ยอดคันทำนบกว้าง 2 เมตร โดยใช้เปลือกดินในพื้นที่โครงการมาสร้าง พร้อมทั้งทำการขุดคูเบี่ยงเบนน้ำรอบพื้นที่โครงการฯ ขนาดกว้าง 2 เมตร ลึก 2 เมตร เพื่อเบี่ยงเบนทางน้ำลงสู่บ่อดักตะกอนขนาด 40x40x2 เมตร จำนวน 4 บ่อ บริเวณหมู่หลักฐานที่ 1, 4 และ 6 ในแปลงคำขอที่ 40/2540 และหมู่หลักฐานที่ 3 ตามลำดับ และบ่อดักตะกอนสุดท้ายก่อนออกจากพื้นที่บริเวณทางใต้ ระหว่างหมู่หลักฐานที่ 7 และ 8 ของแปลงคำขอที่ 40/2540 พร้อมทั้งปลูกต้นไม้รวกบนแนวคันคันดิน | -ทางโครงการทำการสร้างคันทำนบดินโดยใช้เปลือกดินของโครงการ และขุดคูระบายน้ำ เพื่อรองรับน้ำลงบ่อดักตะกอน และได้ทำการปลูกต้นไม้บนคันทำนบดิน และทำการปรับปรุงคันดินและคูระบายน้ำอยู่เสมอ | -ไม่มี | <p>รูปที่ 2-7 แนวต้นไม้และคันทำนบดิน</p> |

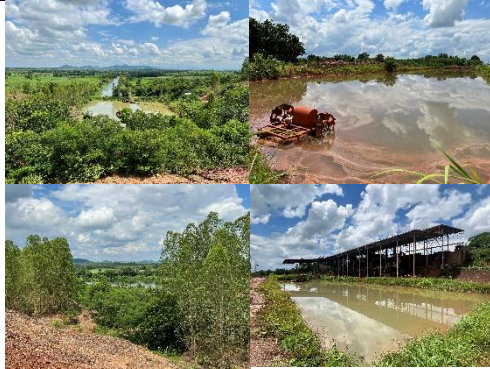
| มาตรการป้องกันและแก้ไขผลกระทบสิ่งแวดล้อม | ผลการปฏิบัติตามมาตรการฯ | ปัญหา อุปสรรคและแนวทางแก้ไข | ภาพประกอบมาตรการ |
|---|---|---|--|
| 1.8 ต้องการเติมอากาศด้วยเครื่องเติมอากาศในบ่อดักตะกอนสุดท้าย เพื่อให้น้ำมีสัมผัสกับอากาศมากที่สุดในเวลาไม่น้อยกว่า 20 นาที พร้อมทั้งตรวจวัดคุณภาพน้ำภายหลังการบำบัด หากค่าเหล็กต่อแอมกานีสยังมีค่าเกินมาตรฐาน ให้เพิ่มเวลาเติมอากาศอีกจนคุณภาพน้ำมีค่าเหล็กและแอมกานีส อยู่ใน ค่ามาตรฐานน้ำผิวดิน และจากนั้นพักน้ำไว้อย่างน้อย 2 ชั่วโมง เพื่อเพิ่มประสิทธิภาพในการตกตะกอนก่อนระบายสู่หนองฮีต่อไป | -ทางโครงการมีเครื่องเติมอากาศไว้ในบ่อดักตะกอน ในกระบวนการผลิตแร่ ทางโครงการใช้ระบบน้ำวน และการตกตะกอน และนำน้ำกลับมาใช้ซ้ำในกระบวนการผลิต -ทางโครงการมีบ่าน้ำสำรองเพื่อใช้ในกระบวนการผลิตแร่อย่างเพียงพอในการแต่งแร่ -ทางโครงการไม่ได้ปล่อยน้ำลงสู่แหล่งน้ำอ่างเก็บน้ำหนองฮี และแหล่งน้ำอื่นใกล้เคียงแต่อย่างใด | -ไม่มี | <p>รูปที่ 2-8 เครื่องเติมอากาศ ในบ่อและเครื่องสำรอง</p> |

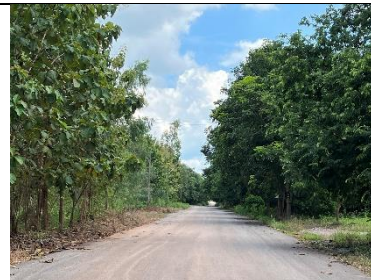
| มาตรการป้องกันและแก้ไขผลกระทบสิ่งแวดล้อม | ผลการปฏิบัติตามมาตรการฯ | ปัญหา อุปสรรค และแนวทางแก้ไข | ภาพประกอบมาตรการ |
|---|---|---|--|
| 1.9 ปลุกต้นไม้โตเร็วเสริมตามแนวถนนเส้นต่าง ๆ ที่อยู่ใกล้เคียงพื้นที่โครงการในระยะทาง 2 กิโลเมตร เช่น ยูคาลิปตัส สะเดา สนประดิพัทธ์ และจั่วเป็นต้น | -ทางโครงการได้ปลุกต้นคุณ ตามแนวเส้นทางขนส่งและปลุกต้นยูคาลิปตัส ไว้แล้วโดยรอบโครงการและมีการปลูกยังพื้นที่ด้านนอกโครงการ และรักษาดินไม้ให้เจริญเติบโตได้ดียู่เสมอ | -ไม่มี | <p>รูปที่ 2-9 การปลุกต้นไม้ตามแนวถนน</p> |

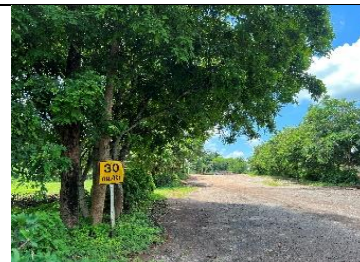
| มาตรการป้องกันและแก้ไขผลกระทบสิ่งแวดล้อม | ผลการปฏิบัติตามมาตรการฯ | ปัญหา อุปสรรค และแนวทางแก้ไข | ภาพประกอบมาตรการ |
|---|---|---|--|
| 1.10 การขนส่งแร่จะต้องใช้ความเร็วไม่เกิน 30 กิโลเมตรต่อชั่วโมง พร้อมทั้งทำการฉีดพรมน้ำวันละ 1 ครั้ง ในช่วงถนนลูกรัง โดยใช้น้ำจากบ่อดักตะกอน ขณะขนส่งจะต้องทำการปิดคลุมท้ายรถบรรทุกให้มิดชิด ทำการขนส่งวันละ 18 เที่ยว | -แสดงป้ายกำหนดความเร็วรถไม่เกิน 30 กิโลเมตรต่อชั่วโมงตามจุดต่างๆ ตลอดเส้นทางขนส่งแร่ และทำการปรับปรุงเส้นขนส่งอยู่เสมอ | -ไม่มี | <p>รูปที่ 2-10 ป้ายกำหนดความเร็ว</p> |

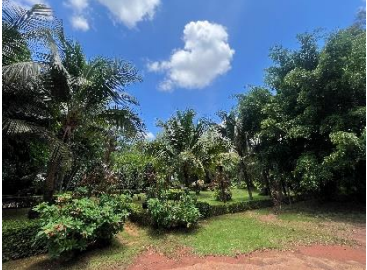
| มาตรการป้องกันและแก้ไขผลกระทบสิ่งแวดล้อม | ผลการปฏิบัติตามมาตรการฯ | ปัญหา อุปสรรคและแนวทางแก้ไข | ภาพประกอบมาตรการ |
|---|---|---|--|
| 1.12 ปลุกต้นไม้ยืนต้นโตเร็ว เช่น สะเดา มะขามเทศ ไม้ กระจับปี่ เสริมแนวต้นประดู่เดิม โดยรอบพื้นที่โครงการ พื้นที่เก็บกองแร่ และโรงบดย่อยแร่ และพื้นที่ เก็บกองเปลือกดินเศษหิน อย่างน้อย 3 แถว แบบสลับฟันปลา ระยะห่าง 2x2 เมตร ความถึงบริเวณแนวกันเขตไม่ทำเหมืองจากถนนลูกรังสาธารณะในระยะ 50 เมตร โดยต้องปลูกให้เต็มพื้นที่ในระยะห่าง 2x2 เมตร | -ทางโครงการได้ทำการปลุกต้นไม้ในพื้นที่แนวกันเขตไม่ทำเหมือง 50 เมตรและ ทำการรักษาสภาพพื้นที่และทำการปลุกต้นไม้ให้เต็มพื้นที่ | | <div>รูปที่ 2-11 พื้นที่ปลูกต้นไม้</div> |

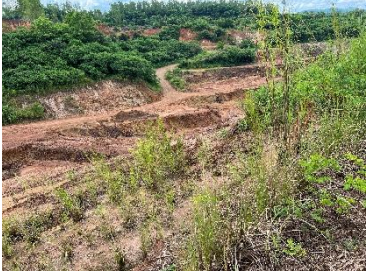
| มาตรการป้องกันและแก้ไขผลกระทบสิ่งแวดล้อม | ผลการปฏิบัติตามมาตรการฯ | ปัญหา อุปสรรคและแนวทางแก้ไข | ภาพประกอบมาตรการ |
|---|---|---|--|
| 1.13 ภายหลังการทำเหมืองเสร็จสิ้น ต้องทำการปรับลดความลาดชันในภาพรวมให้อยู่ในระดับที่ปลอดภัย พร้อมทั้งทำการปลูกพืชตระกูลหญ้า เช่น หญ้าแฝกตามชั้นบันได เพื่อช่วยยึดหน้าดิน พร้อมทำการปรับถมแนวคันทำนบ และคุระบายน้ำ รวมทั้งพื้นที่สนับสนุนกิจกรรมเหมืองอื่น ๆ และปลูกพืชคลุมดินตะกั่วถั่ว แทรกสลับกับไม้และไม่โตเร็วอื่นๆ เช่น กระจับปี่ มะขามเทศ สะเดา เป็นต้น ให้ทั่วทั้งพื้นที่ ส่วนบ่อดักตะกอนให้คงไว้เป็นแหล่งน้ำใช้ทางการเกษตร แต่ต้องปักป้ายบอกรายละเอียดความเสี่ยงและคุณภาพน้ำ | -ทางโครงการมีการปฏิบัติตามที่มาตรการกำหนดไว้ อย่างเคร่งครัดและเมื่อถึงระยะเสร็จสิ้นการทำเหมืองจะปฏิบัติตามมาตรการที่กำหนดอย่างเคร่งครัดต่อไป -ปัจจุบันยังดำเนินการทำเหมืองอยู่ และได้ทำการปลุกต้นไม้ และทำการฟื้นฟูพื้นที่หากไม่ทำเหมืองแล้ว | -ไม่มี | <div>รูปที่ 2-12 ทำการปลุกต้นไม้/หญ้าแฝก</div> |

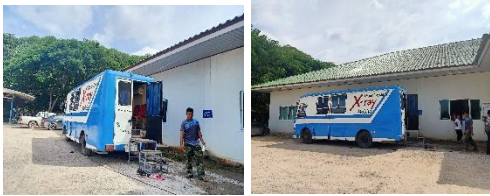
| มาตรการป้องกันและแก้ไขผลกระทบสิ่งแวดล้อม | ผลการปฏิบัติตามมาตรการฯ | ปัญหา อุปสรรคและแนวทางแก้ไข | ภาพประกอบมาตรการ |
|---|--|---|---|
| 1.14 ตรวจสอบสุขภาพของพนักงานทุก 6 เดือนโดยทำการตรวจสอบสมรรถนะของร่างกายโดยทั่วไปความสามารถของการได้ยิน ระบบทางเดินหายใจ ระบบประสาทในการรับรู้ และเอกซเรย์ปอด เป็นต้น | -ทางโครงการจะได้ดำเนินการตรวจสอบสุขภาพพนักงานทุกๆ 6 เดือน และได้แสดงผลตรวจสุขภาพไว้ในรายงานนี้ และได้ทำการตรวจเอกซเรย์ปอดแก่พนักงาน | -ไม่มี | <p>รูปที่ 2-13 รถตรวจสุขภาพพนักงาน</p> |

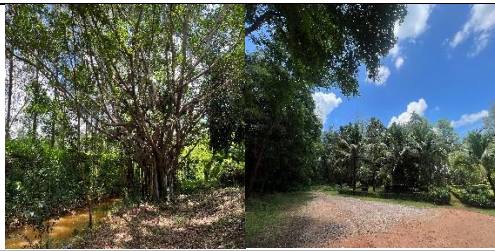
| มาตรการป้องกันและแก้ไขผลกระทบสิ่งแวดล้อม | ผลการปฏิบัติตามมาตรการฯ | ปัญหา อุปสรรคและแนวทางแก้ไข | ภาพประกอบมาตรการ |
|---|--|---|--|
| 2.2 กำหนดให้เว้นพื้นที่ไม่ทำเหมืองหรือกิจกรรมใด ๆ ในเขตพื้นที่บริเวณทางด้านทิศเหนือของแปลงคำขอประทานบัตรที่ 40/2540 ที่อยู่ติดกับอ่างเก็บน้ำหนองฮี ในแนวมุมหลักฐานที่ 1 ถึง 4 (ดังแผนที่แนบ) เพื่อลดผลกระทบต่ออ่างเก็บน้ำหนองฮี | -ทางโครงการเว้นพื้นที่ไม่ทำเหมือง ตามที่มาตรการที่ได้กำหนด | -ไม่มี | <p>รูปที่ 2-16 พื้นที่เว้นไม่ทำเหมือง</p> |

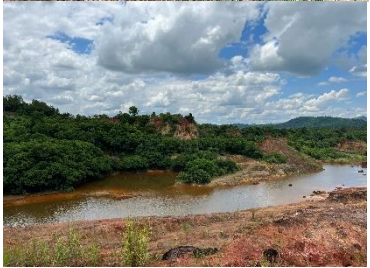
| มาตรการป้องกันและแก้ไขผลกระทบสิ่งแวดล้อม | ผลการปฏิบัติตามมาตรการฯ | ปัญหา อุปสรรคและแนวทางแก้ไข | ภาพประกอบมาตรการ |
|---|---|---|--|
| 2.4 ให้ทำการขุดร่องระบายน้ำในพื้นที่บริเวณเชิงเขาทางด้านที่ติดต่อกับที่เก็บกองเศษดิน เพื่อลดผลกระทบในด้านการชะลอตะกอนของพื้นที่เก็บกองเศษดิน | -ทางโครงการได้มีการขุดร่องระบายน้ำเพื่อชะลอตะกอนของพื้นที่เก็บกองเปลือกดิน โดยให้ไหลลงยังบ่อเหมืองเพื่อไม่ให้เกิดผลกระทบกับพื้นที่ประชาชน | -ไม่มี | <p>รูปที่ 2-18 ร่องระบายน้ำของโครงการ</p> |

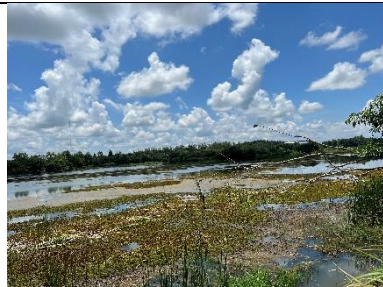
| มาตรการป้องกันและแก้ไขผลกระทบสิ่งแวดล้อม | ผลการปฏิบัติตามมาตรการฯ | ปัญหา อุปสรรคและแนวทางแก้ไข | ภาพประกอบมาตรการ |
|--|--|---|--|
| 2.5 ให้ติดตามตรวจสอบคุณภาพน้ำในด้านการปนเปื้อนของโลหะหนักประเภทแมงกานีส ในบ่อดักตะกอนสุดท้ายของโครงการก่อนปล่อยออกนอกพื้นที่โครงการและน้ำหนองฮีปีละ 3 ครั้ง ในเดือนเมษายน กรกฎาคม และธันวาคม พร้อมทั้งรายงานผลการตรวจวัดให้สำนักงานนโยบายและแผนสิ่งแวดล้อมทราบทุกปี | -ทางโครงการปฏิบัติตามมาตรการกำหนด และทำการตรวจวัดคุณภาพน้ำหนองฮี ปีละ 3 ครั้ง และได้แสดงผลการตรวจวัดไว้ในรายงานฉบับนี้ | -ไม่มี | <div>รูปที่ 2-19 สภาพน้ำหนองฮีปัจจุบัน</div> |

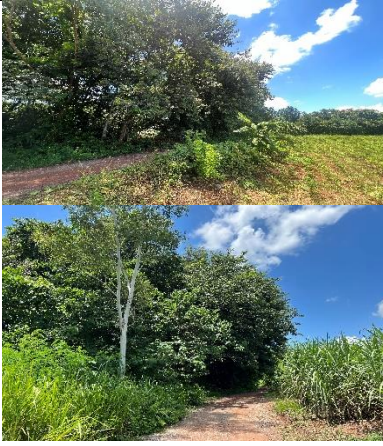
| มาตรการป้องกันและแก้ไขผลกระทบสิ่งแวดล้อม | ผลการปฏิบัติตามมาตรการฯ | ปัญหา อุปสรรคและแนวทางแก้ไข | ภาพประกอบมาตรการ |
|--|--|---|--|
| 2.6 ให้ดำเนินการปลูกต้นไม้ภายหลังได้รับประทานบัตรแล้ว (ระยะเตรียมการทำเหมือง) และก่อนที่จะมีการดำเนินโครงการ โดยต้องเป็นไม้ประเภทไม้ผลัดใบที่มีชนิดพันธุ์และเรือนยอดแตกต่างกันอย่างน้อย 3 ประเภท และปลูกให้มีระยะ 2x2 เมตร (ประมาณ 400 ต้นต่อไร่) จำนวน 6 แถว แบบสลับฟันปลา ในพื้นที่ที่เว้นการทำเหมือง รวมทั้งให้ทำการบำรุงรักษาด้านไม้เหล่านั้นให้มีความเจริญเติบโตเต็มที่ ทั้งนี้ ให้พร้อมระบุพันธุ์ไม้และพื้นที่ปลูก เพื่อให้สำนักงานนโยบายและแผนสิ่งแวดล้อม และกรมป่าไม้พิจารณาความเหมาะสมก่อนดำเนินการ | -ทางโครงการมีการปลูกต้นสะเดา ยูคาลิปตัส ตามที่มาตรการกำหนด และมีการปลูกเสริม ปลูกเพิ่มเติมในพื้นที่ที่ยังไม่มีการปลูกต้นไม้ และรักษาด้านไม้ที่เกิดขึ้นตามธรรมชาติให้เติบโตเสมอ | -ไม่มี | <div>รูปที่ 2-20 พื้นที่ฟื้นฟูและปลูกต้นไม้</div> |

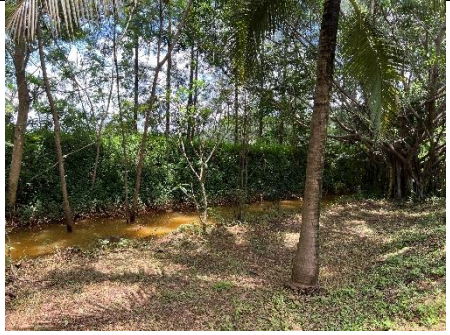
| มาตรการป้องกันและแก้ไขผลกระทบสิ่งแวดล้อม | ผลการปฏิบัติตามมาตรการฯ | ปัญหา อุปสรรคและแนวทางแก้ไข | ภาพประกอบมาตรการ |
|--|--|---|--|
| ๔.ให้สร้างคันทำนบดินอัดแน่น ขนาดกว้าง ๔.๕ เมตร ความสูง ๑.๕ เมตร และสันบนกว้าง ๑.๕ เมตร ร่วมกับร่องระบายน้ำ ขนาดความกว้าง ๑.๕ เมตร ความลึก ๑ เมตร พร้อมทั้งปลูกหญ้าหรือพืชตระกูลถั่วคลุมดิน และต้นไม้ท้องถิ่นหรือไม่โตเร็วบนคันทำนบดิน เพื่อป้องกันผลกระทบด้านทัศนียภาพ และป้องกันน้ำฝนไหลออกนอกพื้นที่โครงการ | ทางโครงการได้ดำเนินการสร้างคันดินให้เป็นไปตามแผนผังโครงการได้กำหนดไว้อย่างเคร่งครัด และทำการปลูกหญ้าแฝกและพืชคลุมดิน และให้ต้นไม้ถิ่นได้เกิดขึ้นเองตามธรรมชาติ | | <p>รูปที่ 2-22 สร้างคันดินไว้โดยรอบพื้นที่โครงการ</p> |

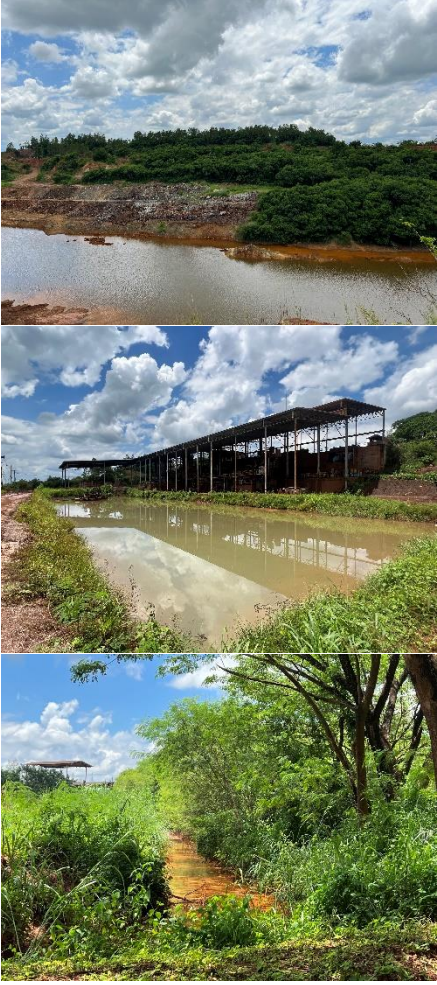
| มาตรการป้องกันและแก้ไขผลกระทบสิ่งแวดล้อม | ผลการปฏิบัติตามมาตรการฯ | ปัญหา อุปสรรคและแนวทางแก้ไข | ภาพประกอบมาตรการ |
|---|--|---|---|
| <p>๕.ให้ดำเนินการขุดบ่อดักตะกอน จำนวน ๑๕ บ่อ และแต่ละบ่อมีความลึกประมาณ ๔ เมตร ตามที่ระบุในแผนผังโครงการทำเหมือง เพื่อรองรับปริมาณน้ำขุ่นข้นและตะกอนดินที่ชะล้างผ่านพื้นที่โครงการที่เก็บกองเปลือกดินและเศษหิน และจากกระบวนการแต่งแร่ดังนี้</p> <p>๕.๑ พื้นที่ประทานบัตรที่ ๒๗๑๖๓/๑๕๗๒๗ จำนวน ๓ บ่อ ได้แก่ บ๒ ขนาด ๒,๙๕๐ ตารางเมตร บ๓ ขนาด ๓,๙๐๐ ตารางเมตร บ๔ ขนาด ๒,๕๕๐ ตารางเมตร และพื้นที่ประทานบัตรที่ ๒๗๑๖๒/๑๕๗๒๘ จำนวน ๓ บ่อ ได้แก่ บ๑ ขนาด ๓,๖๐๐ ตารางเมตร บ.๕ ขนาด ๑,๐๐๐ ตารางเมตร บ๖ ขนาด ๔,๖๐๐ ตารางเมตร</p> <p>๕.๒ พื้นที่ในอนุญาตจัดตั้งสถานที่เก็บขังน้ำขุ่นข้นหรือทิ้งมูลดินทรายนอกเขตเหมืองแร่ที่ ๒/๒๕๕๐ จำนวน ๒ บ่อ ได้แก่ บ๗ ขนาด ๔,๐๐๐ ตารางเมตร และ บ๘ ขนาด ๒,๔๐๐ ตารางเมตร</p> <p>๕.๓ พื้นที่ในอนุญาตจัดตั้งสถานที่เก็บขังน้ำขุ่นข้นหรือทิ้งมูลดินทรายนอกเขตเหมืองแร่ที่ ๓/๒๕๕๐ จำนวน ๖ บ่อ ได้แก่ บ๙ บ๑๐ บ๑๓ ขนาดบ่อละ ๓,๖๐๐ ตารางเมตร บ๑๒ ขนาด ๑๑,๐๐๐ ตารางเมตร และบ๑๔ บ๑๕ ขนาดบ่อละ ๓,๔๐๐ ตารางเมตร</p> <p>๕.๔ พื้นที่ในอนุญาตจัดตั้งสถานที่เก็บขังน้ำขุ่นข้นหรือทิ้งมูลดินทรายนอกเขตเหมืองแร่ที่ ๔/๒๕๕๐ จำนวน ๑ บ่อ ได้แก่ บ๑๑ ขนาด ๖,๗๐๐ ตารางเมตร</p> | <p>ทางโครงการได้ดำเนินการขุดบ่อดักตะกอนให้เป็นไปตามแผนผังโครงการทำเหมือง เพื่อรองรับปริมาณน้ำฝนและน้ำขุ่นข้นจากการผลิตแร่และกระบวนการแต่งแร่</p> <p>ทางโครงการจะได้ดำเนินการขุดบ่อดักตะกอนให้ครบถ้วนตามแผนผังโครงการอย่างเคร่งครัด ซึ่งปัจจุบันทางโครงการได้ทำการขุดร่องระบายน้ำฝน ลงสู่บ่อเหมืองเพื่อเป็นบ่อรองรับน้ำไหลบ่าในช่วงฤดูฝนซึ่งสามารถรองรับน้ำได้เพียงพอและทำการขุดร่องระบายน้ำ และรักษาสภาพร่องระบายน้ำให้สามารถใช้ได้อย่างสม่ำเสมอ</p> <p>ทางโครงการได้ใช้บ่อเหมืองเป็นบ่อรองรับน้ำไหลบ่า ในช่วงหน้าฝนซึ่งสามารถรับน้ำได้เพียงพอ</p> | <p>-ไม่มี</p> <p>-ไม่มี</p> <p>-ไม่มี</p> | <p>รูปที่ 2-23 บ่อเก็บน้ำเพื่อแต่งแร่ และบ่อรับน้ำฝน</p> |

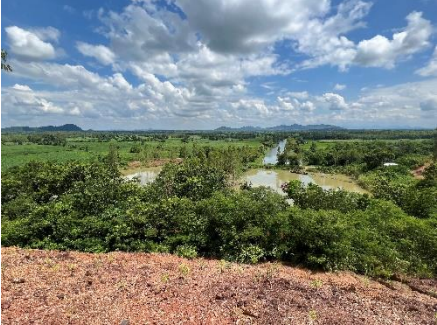
| มาตรการป้องกันและแก้ไขผลกระทบสิ่งแวดล้อม | ผลการปฏิบัติตามมาตรการฯ | ปัญหา อุปสรรคและแนวทางแก้ไข | ภาพประกอบมาตรการ |
|---|--|---|---|
| ๖.จัดเตรียมพื้นที่เก็บกองเปลือกดิน เศษหินและมูลดินทราย ในเขตประทานบัตรที่ ๒๗๑๖๒/๑๕๗๒๘ บริเวณอักษร ป๑ ขนาดเนื้อที่ประมาณ ๑๒ ไร่ และในพื้นที่ทิ้งมูลดินทรายนอกเขตประทานบัตร ได้แก่ บริเวณ ป๒ ขนาดประมาณ ๒๙ ไร่ ป๓ ขนาดประมาณ ๓๐๐ ไร่ และ ป๔ ขนาดประมาณ ๗๐ ไร่ โดยให้เก็บกองเป็นชั้นๆ แต่ละชั้นไม่เกิน ๓ เมตร ควบคุมความลาดชันรวมประมาณ ๔๐ องศา พร้อมทั้งจัดให้มีคันกั้นดินร่วมกับคูระบายน้ำ เพื่อป้องกันทางน้ำฝนชะล้างผ่านพื้นที่กองเก็บเปลือกดินเศษหินและมูลดินทราย ให้ไหลลงสู่บ่อดังตะกอนตามที่ระบุในแผนผังโครงการฯ | ทางโครงการได้ทำการปลูกต้นไม้บนพื้นที่เก็บกองเปลือกดินและเศษหิน และมูลดินทรายที่เกิดจากการทำเหมือง และได้ทำการปลูกต้น ยูคาลิปตัส และให้ต้นไม้ได้เกิดเองตามธรรมชาติ ยังได้ทำการปลูกเสริมเมื่อต้นไม้ได้ตายลง และทำการดูแลรักษาต้นไม้ให้เจริญเติบโตอยู่เสมอ ทางโครงการได้รักษาสภาพบ่อน้ำที่อยู่ในพื้นที่ของโครงการให้สามารถใช้งานได้ดี อยู่เสมอ | -ไม่มี | <p>รูปที่ 2-24 บ่อเก็บน้ำเพื่อใช้ในกระบวนการแต่งแร่</p> |

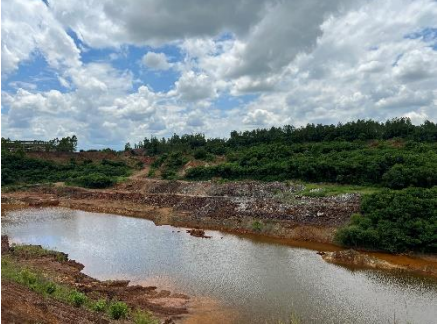
| มาตรการป้องกันและแก้ไขผลกระทบสิ่งแวดล้อม | ผลการปฏิบัติตามมาตรการฯ | ปัญหา อุปสรรคและแนวทางแก้ไข | ภาพประกอบมาตรการ |
|---|--|---|---|
| ๗.ออกแบบให้มีบ่อรับน้ำ(Sump)ให้มีขนาดที่เหมาะสมบริเวณที่ต่ำสุดของบ่อเหมืองให้เป็นพื้นที่รวมรับน้ำไหลมาจากพื้นที่ทำเหมือง และติดตั้งเครื่องสูบน้ำเพื่อสูบน้ำจากบ่อดังกล่าวสู่บ่อดังตะกอนก่อนนำไปใช้ในกิจกรรมต่างๆ | ทางโครงการใช้บ่อเหมืองเป็นบ่อ(Sump)ให้สามารถรองรับน้ำฝนเป็นพื้นที่รวมรับน้ำฝนในฤดูฝน ซึ่งสามารถรองรับน้ำได้เพียงพอไม่มีผลกระทบต่อประชาชนโดยรอบเหมืองแร่ | -ไม่มี | <p>รูปที่ 2-25 บ่อ(Sump) เพื่อรองรับน้ำฝน</p> |

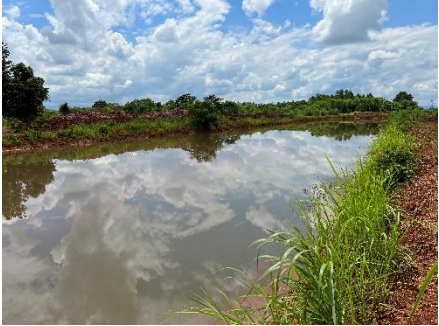
| มาตรการป้องกันและแก้ไขผลกระทบสิ่งแวดล้อม | ผลการปฏิบัติตามมาตรการฯ | ปัญหา อุปสรรคและแนวทางแก้ไข | ภาพประกอบมาตรการ |
|--|---|---|--|
| ๘.ให้น้ำจากบ่อน้ำใส บ๒ และ บ๙ หมุนเวียนกลับมาใช้ในกระบวนการแต่งแร่ เมื่อน้ำที่ใช้ในการแต่งแร่ไม่เพียงพอแล้วจึงสูบน้ำจากบ่อสำรองน้ำที่จัดเตรียมไว้มาเติมใช้สำหรับแต่งแร่ต่อไป พร้อมทั้งหมั่นดูแลชุดลอกหางแร่และตะกอนที่สะสมตัวจากบ่อตั้งตะกอนอย่างสม่ำเสมอเพื่อรักษาความลึกของบ่อดังกล่าว แล้วนำตะกอนดินไปฝังตากให้หมาดแล้วขนย้ายไปกองไว้บริเวณที่เก็บกองเปลือกดินและเศษหิน ป๔ ทั้งนี้ก่อนที่จะระบายน้ำจากบ่อตั้งตะกอนออกสู่ทางน้ำสาธารณะ จะต้องทำการบำบัดคุณภาพน้ำให้อยู่ในเกณฑ์มาตรฐานน้ำผิวดินก่อน | ทางโครงการได้ดำเนินการนำน้ำที่ผ่านการตกตะกอนและน้ำมาหมุนเวียนเพื่อใช้ในกระบวนการแต่งแร่ และทางโครงการได้ดำเนินการจัดสร้างแหล่งน้ำให้เพียงพอในกระบวนการแต่งแร่ และทำการบำรุงรักษาแหล่งเก็บน้ำให้สามารถใช้ได้เมื่อมีการผลิตแร่แต่งแร่ | -ไม่มี | <p>รูปที่ 2-26 บ่อน้ำที่ผ่านการตกตะกอน</p> |

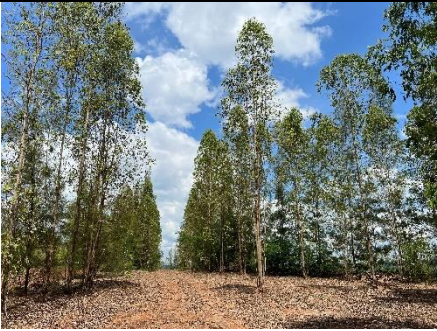
| มาตรการป้องกันและแก้ไขผลกระทบสิ่งแวดล้อม | ผลการปฏิบัติตามมาตรการฯ | ปัญหา อุปสรรคและแนวทางแก้ไข | ภาพประกอบมาตรการ |
|--|--|---|---|
| <p>๑๑.๒ บริเวณพื้นที่เก็บกองเปลือกดิน เศษหิน และมูลดินทรายที่มีความสูงเพียงพอแล้วให้ดำเนินการปลูกพืชปกคลุมดินไว้ สำหรับหน้าเหมืองซึ่งมีลักษณะเป็นบ่อเหมืองลึกลงไปจากระดับพื้นดินโดยรอบ ให้ปรับแต่งขอบขุมเหมืองและความลาดชันของชั้นบันไดที่อยู่เหนือระดับน้ำให้มีเสถียรภาพแข็งแรงและมีความปลอดภัย แล้วนำเปลือกดินมาปิดทับเพื่อปลูกพืชคลุมดิน เช่น หญ้าแฝกหรือพืชตระกูลถั่ว เพื่อป้องกันการชะล้างพังทลายของดิน และพัฒนาเป็นบ่อเก็บกักน้ำเพื่อใช้สอยต่อไป</p> <p>ทั้งนี้ ให้จัดทำแผนและรายงานผลการดำเนินงานด้านการฟื้นฟูพื้นที่ที่ทำเหมืองแร่ตามแนวทางที่กรมอุตสาหกรรมพื้นฐานและการเหมืองแร่กำหนด ส่งให้กรมอุตสาหกรรมพื้นฐานและการเหมืองแร่ สำนักงานนโยบายและแผนทรัพยากรธรรมชาติและสิ่งแวดล้อม และหน่วยงานที่เกี่ยวข้องทราบทุก ๒ ปี</p> | <p>บริเวณพื้นที่เก็บกองเปลือกดิน เศษหิน และมูลดินทรายทางโครงการได้ทำการปรับปรุงพื้นที่ให้มีความปลอดภัยมีความลาดชันและให้มีเสถียรภาพแข็งแรงและมีความปลอดภัย ทำการปลูกต้นไม้โตเร็ว เช่น ยูคาลิปตัส และให้ไม้ถัณฑ์ได้เกิดขึ้นเอง และได้ทำการบำรุงรักษาให้ต้นไม้ได้เจริญเติบโตอย่างสม่ำเสมอ</p> <p>ทางโครงการได้ดำเนินการจัดทำรายงานส่งหน่วยงานที่กำหนด ทุก ๒ ปี</p> | <p>-ไม่มี</p> <p>-ไม่มี</p> | <p>รูปที่ 2-29 พื้นที่ฟื้นฟูพื้นที่เก็บกองเปลือกดิน</p> |
