บทที่ 2

ผลการดำเนินการตามมาตรการป้องกันและลดผลกระทบสิ่งแวดล้อม

การดำเนินการติดตามตรวจสอบการปฏิบัติตามมาตรการป้องกันและแก้ไขผลกระทบสิ่งแวดล้อม และการติดตามตรวจสอบผลกระทบสิ่งแวดล้อม โครงการทำเหมืองแร่ ชนิดแร่เหล็ก ประทานบัตรเลขที่ 27162/15728 ร่วมแผนผังโครงการทำเหมืองเดียวกันกับประทานบัตรเลขที่ 27163/15727 ของ บริษัท พี.ที.เค.ไมน์นิ่ง จำกัด สถานที่ตั้งโครงการเลขที่ 139 หมู่ที่ 11 ตำบลนาดินดำ อำเภอเมืองเลย จังหวัดเลย ทางบริษัทที่ปรึกษา ได้ดำเนินการตรวจสอบการปฏิบัติตามมาตรการฯ ที่กำหนดไว้ในรายงานการวิเคราะห์ผลกระทบสิ่งแวดล้อมของโครงการ และที่กำหนดโดยสำนักงานนโยบายและแผนกระทรวงทรัพยากรธรรมชาติและสิ่งแวดล้อม และกรมอุตสาหกรรมพื้นฐานและการเหมืองแร่ที่ได้กำหนดในฉบับแก้ไข แผนผังโครงการทำเหมือง

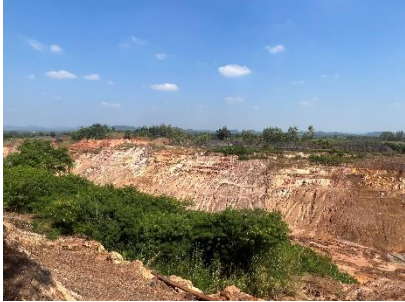
มาตรการป้องกันและแก้ไขผลกระทบสิ่งแวดล้อม	ผลการปฏิบัติตามมาตรการฯ	ปัญหา อุปสรรคและแนวทางแก้ไข	ภาพประกอบมาตรการ
1.1 เปิดหน้าเหมืองในลักษณะชั้นบันได ให้มีความสูงของชั้นบันไดประมาณ 3 เมตร มีความกว้างชั้นไม่น้อยกว่า 3 เมตร ความลาดเอียงโดยรวมไม่เกิน 45 องศา	ทางโครงการมีการเปิดหน้าเหมืองในลักษณะชั้นบันได และดำเนินการทำเหมืองตามขอบเขตพื้นที่ประทานบัตร	-ไม่มี

<p>รูปที่ 2-1 สภาพหน้าเหมืองของโครงการ</p>

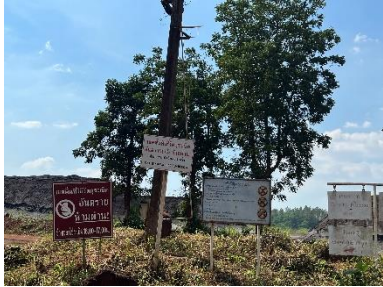
1.2 ใช้ปริมาณวัตถุระเบิดสูงสุดไม่เกิน 12.5 ปอนด์ต่อจันทะถ่วง โดยใช้แค่ปลง่วงเวลา โดยระเบิดวันละ 1 ครั้ง ในระหว่างเวลา 15.30 - 16.00 น. ก่อนและหลังการระเบิดควรมีสัญญาณเตือนทุกครั้งเป็นเวลา 15 นาที	ทางโครงการทำการระเบิดวันละ 1 ครั้ง ในช่วงระหว่างเวลา 15.30-16.00 น. และได้จัดทำป้ายเตือนภายในโครงการ จัดให้มีสัญญาณแจ้งเตือนก่อนและหลังการระเบิดเป็นเวลา 15 นาที ทุกครั้ง	-ไม่มี

<p>รูปที่ 2-2 ป้ายเตือนเขตใช้วัตถุระเบิด</p>

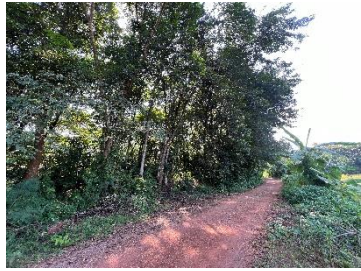
1.3 เว้นระยะแนวเขต ไม่ใช้วัตถุระเบิดทำเหมืองระยะ 260 เมตร จากแนวถนนลูกรังสาธารณะที่ตัดผ่านพื้นที่โครงการทางทิศเหนือ (แนวหมุดหลักฐานที่ 1 และ 22 ของแปลงคำขอที่ 40/2540 และจากแนวส่งสายศักร์สูง(แนวหมุดหลักฐานที่ 5 และ 26 ของแปลงคำขอที่ 26/2540)	พื้นที่เว้นจากการทำเหมืองทางโครงการได้ทำการรักษาดันไม้ให้เป็นสภาพที่สมบูรณ์และยังให้คงสภาพเดิมไว้ และดูแลรักษาสภาพป่าให้สมบูรณ์เสมอ	-ไม่มี

<p>รูปที่ 2-3 สภาพป่าในเขตห้ามใช้วัตถุระเบิด</p>

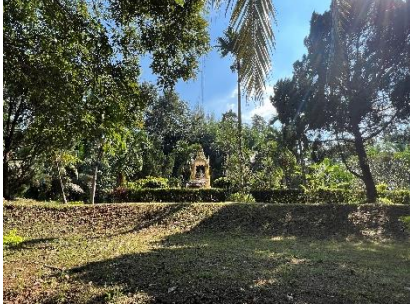
มาตรการป้องกันและแก้ไขผลกระทบสิ่งแวดล้อม	ผลการปฏิบัติตามมาตรการฯ	ปัญหา อุปสรรคและแนวทางแก้ไข	ภาพประกอบมาตรการ
1.4 เว้นระยะแนวเขตไม่ทำเหมืองระยะ 50 เมตร จากแนวส่งค้ำสูงทางด้านใต้ของแปลงคำซอชาติ 26/2540 และแนวถนนสาธารณะทางทิศเหนือของแปลง 40/2540	พื้นที่เว้นระยะแนวเขตไม่ทำเหมืองทางโครงการได้ทำการปรับภูมิทัศน์ โดยได้ตั้งศาลพระพรหมปลูกต้นไม้ ไม้ดอก ไม้ประดับ และได้ทำการดูแลรักษาให้เป็นอย่างดี	-ไม่มี

<p>รูปที่ 2-4 พื้นที่เว้นไม่มีการทำเหมือง</p>

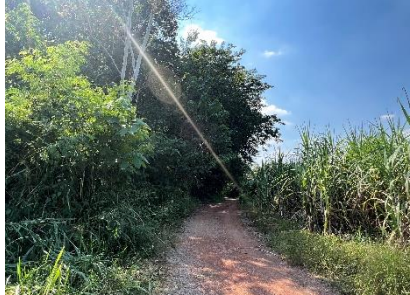
1.5 ปลูกต้นไม้ยืนต้นโตเร็ว เช่น สะเดา มะขามเทศ ไม้กระถินณรงค์ เสริมแนวคันประตูดุเดิม โดยรอบพื้นที่โครงการ พื้นที่เก็บกองแร่ และโรงบดย่อยแร่ และพื้นที่เก็บกองเปลือกดินและเศษหิน อย่างน้อย 3 แถว แบบสลับฟันปลา ระยะห่าง 2x2 เมตร รวมถึงบริเวณแนวกันเขตไม่ทำเหมืองจากถนนลูกรังสาธารณะในระยะ 50 เมตร โดยต้องปลูกให้เต็มพื้นที่และให้มีระยะห่าง 2x2 เมตร	ทางโครงการทำการปลูกต้นไม้ ต้นคูณ สะเดา มะขามเทศ ยูคาลิปตัส และได้ทำการรักษาแนวคันประตูดุเดิม โดยทำการปลูกโดยรอบพื้นที่กองเปลือกดินและได้บำรุงรักษาให้มีความเจริญเติบโตอยู่เสมอ	-ไม่มี

<p>รูปที่ 2-6 พื้นที่ปลูกต้นไม้แนวกันเขตไม่ทำเหมือง</p>

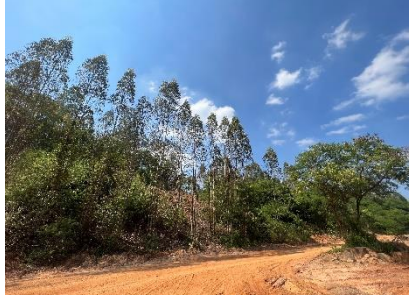
1.6 ให้มีกองเก็บเปลือกดินและเศษหิน โดยทำเป็นชั้นบันไดสูง 3 ชั้น ชั้นละไม่เกิน 4 เมตร และกว้างไม่น้อยกว่า 6 เมตร ด้านหน้าไม่เกิน 35 องศา และด้านหลังไม่เกิน 12 องศา พร้อมปลูกพืชคลุมดิน เช่น หญ้าแฝกหรือพืชตระกูลถั่ว เพื่อช่วยยึดคุณภาพพื้นดินไว้ โดยรักษาความลาดชันไม่เกิน 5 องศา	ทางโครงการได้เก็บกองเปลือกดินและเศษหิน และมีการปลูกต้นยูคาลิปตัสและไม้เกิดเองตามธรรมชาติ ได้มีการดูแลต้นไม้ให้สามารถเจริญเติบโตได้ดียิ่งขึ้น	-ไม่มี

<p>รูปที่ 2-5 ปลูกต้นไม้พื้นที่ทิ้งมูลดินทราย</p>

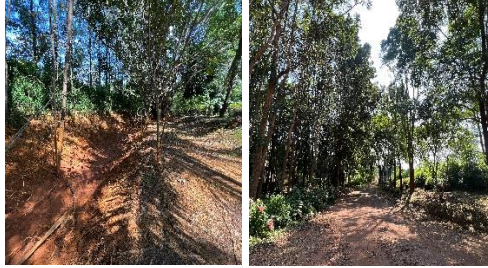
มาตรการป้องกันและแก้ไขผลกระทบสิ่งแวดล้อม	ผลการปฏิบัติตามมาตรการฯ	ปัญหา อุปสรรคและแนวทางแก้ไข	ภาพประกอบมาตรการ
1.7 สร้างคันทำนบดินขนาดฐานกว้าง 6 เมตร สูง 2 เมตร ยอดคันทำนบกว้าง 2 เมตร โดยใช้เปลือกดินในพื้นที่โครงการมาสร้าง พร้อมทั้งทำการขุดคูเบี่ยงเบนน้ำรอบพื้นที่โครงการฯ ขนาดกว้าง 2 เมตร ลึก 2 เมตร เพื่อเบี่ยงเบนทางน้ำลงสู่บ่อดักตะกอนขนาด 40x40x2 เมตร จำนวน 4 บ่อ บริเวณหมู่หลักฐานที่ 1, 4 และ 6 ในแปลงคำขอที่ 40/2540 และหมู่หลักฐานที่ 3 ตามลำดับ และบ่อดักตะกอนสุดท้ายก่อนออกจากพื้นที่บริเวณทางใต้ ระหว่างหมู่หลักฐานที่ 7 และ 8 ของแปลงคำขอที่ 40/2540 พร้อมทั้งปลูกต้นไม้รวกบนแนวคันคันดิน	ทางโครงการทำการสร้างคันทำนบดินโดยใช้เปลือกดินของโครงการ และขุดคูระบายน้ำเพื่อรองรับน้ำลงบ่อดักตะกอน และได้ทำการปลูกต้นไม้บนคันทำนบดิน และทำการปรับปรุงคันดินและคูระบายน้ำอยู่เสมอ	-ไม่มี

<p>รูปที่ 2-7 แนวต้นไม้และคันทำนบดิน</p>

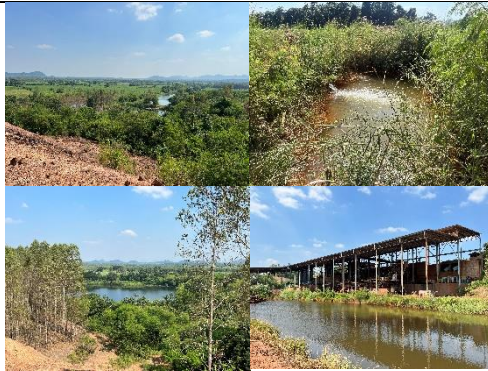
1.8 ต้องการเติมอากาศด้วยเครื่องเติมอากาศในบ่อดักตะกอนสุดท้าย เพื่อให้น้ำมีสัมผัสกับอากาศมากที่สุดใช้เวลาไม่น้อยกว่า 20 นาที พร้อมทั้งตรวจวัดคุณภาพน้ำภายหลังการบำบัด หากค่าเหล็กต่อแอมกานีสยังมีค่าเกินมาตรฐาน ให้เพิ่มเวลาเติมอากาศอีกจนคุณภาพน้ำมีค่าเหล็กและแอมกานีส อยู่ใน ค่ามาตรฐานน้ำผิวดิน และจากนั้นพักน้ำไว้อย่างน้อย 2 ชั่วโมง เพื่อเพิ่มประสิทธิภาพในการตกตะกอนก่อนระบายสู่หนองฮีต่อไป	ทางโครงการมีเครื่องเติมอากาศไว้ในบ่อดักตะกอน ในกระบวนการผลิตแร่ ทางโครงการใช้ระบบน้ำวน และการตกตะกอน และนำน้ำกลับมาใช้ซ้ำในกระบวนการผลิต -ทางโครงการมีบ่าน้ำสำรองเพื่อใช้ในกระบวนการผลิตแร่อย่างเพียงพอในการแต่งแร่ ทางโครงการไม่ได้ปล่อยน้ำลงสู่แหล่งน้ำอ่างเก็บน้ำหนองฮี และแหล่งน้ำอื่นใกล้เคียงแต่อย่างใด	-ไม่มี

<p>รูปที่ 2-8 เครื่องเติมอากาศ ในบ่อและเครื่องสำรอง</p>

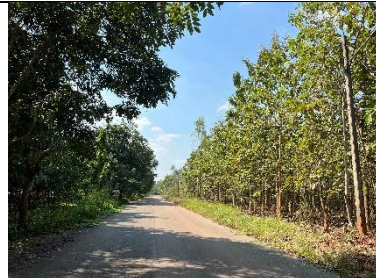
มาตรการป้องกันและแก้ไขผลกระทบสิ่งแวดล้อม	ผลการปฏิบัติตามมาตรการฯ	ปัญหา อุปสรรค และแนวทางแก้ไข	ภาพประกอบมาตรการ
1.9 ปลุกต้นไม้โตเร็วเสริมตามแนวถนนเส้นต่าง ๆ ที่อยู่ใกล้เคียงพื้นที่โครงการในระยะทาง 2 กิโลเมตร เช่น ยูคาลิปตัส สะเดา สนประดิพัทธ์ และจั่วเป็นต้น	ทางโครงการได้ปลุกต้นคุณ ตามแนวเส้นทางขนส่งและปลุกต้นยูคาลิปตัส ไว้แล้วโดยรอบโครงการและมีการปลูกยังพื้นที่ด้านนอกโครงการ และรักษาดันไม้ให้เจริญเติบโตได้ดียู่เสมอ	-ไม่มี

<p>รูปที่ 2-9 การปลุกต้นไม้ตามแนวถนน</p>

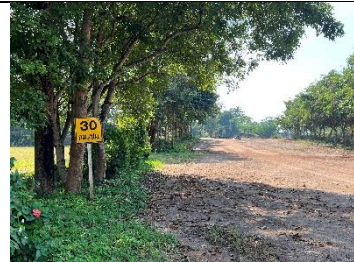
1.10 การขนส่งแร่จะต้องใช้ความเร็วไม่เกิน 30 กิโลเมตรต่อชั่วโมง พร้อมทั้งทำการฉีดพรมน้ำวันละ 1 ครั้ง ในช่วงถนนลูกรัง โดยใช้น้ำจากบ่อดักตะกอน ขณะขนส่งจะต้องทำการปิดคลุมท้ายรถบรรทุกให้มิดชิด ทำการขนส่งวันละ 18 เที่ยว	แสดงป้ายกำหนดความเร็วรถไม่เกิน 30 กิโลเมตรต่อชั่วโมงตามจุดต่างๆ ตลอดเส้นทางขนส่งแร่ และทำการปรับปรุงเส้นขนส่งอยู่เสมอ	-ไม่มี

<p>รูปที่ 2-10 ป้ายกำหนดความเร็ว</p>

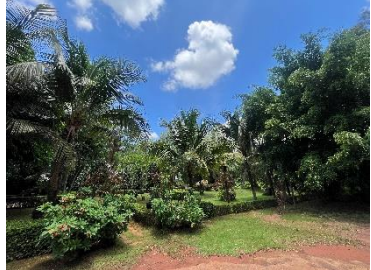
มาตรการป้องกันและแก้ไขผลกระทบสิ่งแวดล้อม	ผลการปฏิบัติตามมาตรการฯ	ปัญหา อุปสรรคและแนวทางแก้ไข	ภาพประกอบมาตรการ
1.12 ปลุกต้นไม้ยืนต้นโตเร็ว เช่น สะเดา มะขามเทศ ไม้ กระจับปี่ เสรียมแนวนต้นประดู่เดิม โดยรอบพื้นที่โครงการ พื้นที่เก็บกองแร่ และโรงบดย่อยแร่ และพื้นที่ เก็บกองเปลือกดินเศษหิน อย่างน้อย 3 แถว แบบสลับฟันปลา ระยะห่าง 2x2 เมตร ความถึงบริเวณแนวกันเขตไม่ทำเหมืองจากถนนลูกรังสาธารณะในระยะ 50 เมตร โดยต้องปลูกให้เต็มพื้นที่ในระยะห่าง 2x2 เมตร	ทางโครงการได้ทำการปลุกต้นไม้ในพื้นที่แนวกันเขตไม่ทำเหมือง 50 เมตรและ ทำการรักษาสภาพพื้นที่ และทำการปลุกต้นไม้ให้เต็มพื้นที่

<p>รูปที่ 2-11 พื้นที่ปลูกต้นไม้แนวกันเขต 50 เมตร</p>

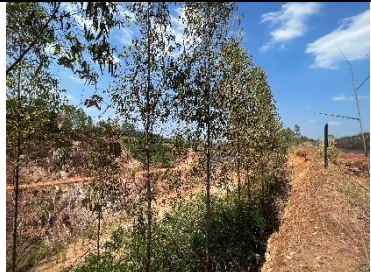
1.13 ภายหลังการทำเหมืองเสร็จสิ้น ต้องทำการปรับลดความลาดชันในภาพรวมให้อยู่ในระดับที่ปลอดภัย พร้อมทั้งทำการปลูกพืชตระกูลหญ้า เช่น หญ้าแฝก ตามชั้นบันได เพื่อช่วยยึดหน้าดิน พร้อมทำการปรับถมแนวคันทำนบ และคุระบายน้ำ รวมทั้งพื้นที่สนับสนุนกิจกรรมเหมืองอื่น ๆ และปลูกพืชคลุมดินตะกั่วถั่ว แทรกสลับกับไม้และไม้โตเร็วอื่นๆ เช่น กระจับปี่ มะขามเทศ สะเดา เป็นต้น ให้ทั่วทั้งพื้นที่ ส่วนบ่อดักตะกอนให้คงไว้เป็นแหล่งน้ำใช้ทางการเกษตร แต่ต้องปักป้ายบอกรายละเอียดความลึกและคุณภาพน้ำ	ทางโครงการมีการปฏิบัติตามที่มาตรการกำหนดไว้ อย่างเคร่งครัดและเมื่อถึงระยะเสร็จสิ้นการทำเหมืองจะปฏิบัติตามมาตรการที่กำหนดอย่างเคร่งครัดต่อไป ปัจจุบันยังดำเนินการทำเหมืองอยู่ และได้ทำการปลุกต้นไม้ และทำการฟื้นฟูพื้นที่หากไม่ทำเหมืองแล้ว	-ไม่มี

<p>รูปที่ 2-12 ทำการปลูกต้นไม้/หญ้าแฝก</p>

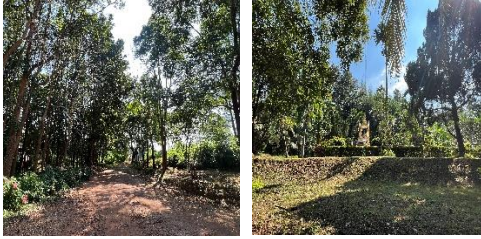
2.2 กำหนดให้เว้นพื้นที่ไม่ทำเหมืองหรือกิจกรรมใด ๆ ในเขตพื้นที่บริเวณทางด้านทิศเหนือของแปลงคำขอประทานบัตรที่ 40/2540 ที่อยู่ติดกับอ่างเก็บน้ำหนองฮี ในแนวมุมหลักฐานที่ 1 ถึง 4 (ดังแผนที่แนบ) เพื่อลดผลกระทบต่ออ่างเก็บน้ำหนองฮี	ทางโครงการเว้นพื้นที่ไม่ทำเหมือง ตามที่มาตรการที่ได้กำหนด	-ไม่มี

<div>รูปที่ 2-16 พื้นที่เว้นไม่ทำเหมือง</div>

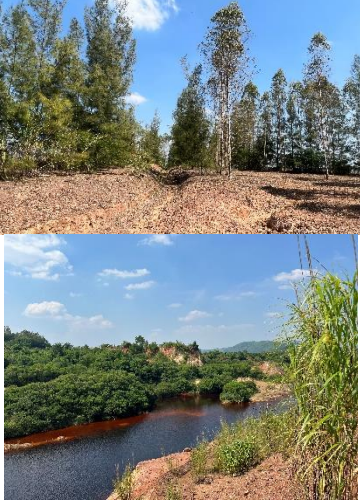
<p>รูปที่ 2-17 แนวต้นไม้บริเวณด้านทิศเหนือ</p>
2.4 ให้ทำการขุดร่องระบายน้ำในพื้นที่บริเวณเชิงเขาทางด้านที่ติดต่อกับที่เก็บกองเศษดิน เพื่อลดผลกระทบในด้านการชะลอตะกอนของพื้นที่เก็บกองเศษดิน	ทางโครงการได้มีการขุดร่องระบายน้ำเพื่อชะลอตะกอนของพื้นที่เก็บกองเปลือกดิน โดยให้ไหลลงยังบ่อเหมืองเพื่อไม่ให้เกิดผลกระทบกับพื้นที่ประชาชน	-ไม่มี

<p>รูปที่ 2-18 บ่อรับน้ำ(บ่อเหมือง)</p>

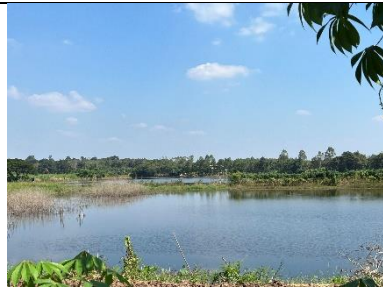
มาตรการป้องกันและแก้ไขผลกระทบสิ่งแวดล้อม	ผลการปฏิบัติตามมาตรการฯ	ปัญหา อุปสรรคและแนวทางแก้ไข	ภาพประกอบมาตรการ
2.5 ให้ติดตามตรวจสอบคุณภาพน้ำในด้านการปนเปื้อนของโลหะหนักประเภทแมงกานีส ในบ่อดักตะกอนสุดท้ายของโครงการก่อนปล่อยออกนอกพื้นที่โครงการและน้ำหนองฮีปีละ 3 ครั้ง ในเดือนเมษายน กรกฎาคม และธันวาคม พร้อมทั้งรายงานผลการตรวจวัดให้สำนักงานนโยบายและแผนสิ่งแวดล้อมทราบทุกปี	ทางโครงการปฏิบัติตามมาตรการกำหนด และทำการตรวจวัดคุณภาพน้ำหนองฮี ปีละ 3 ครั้ง และได้แสดงผลการตรวจวัดไว้ในรายงานฉบับนี้	-ไม่มี

<p>รูปที่ 2-19 สภาพน้ำหนองฮีปัจจุบัน</p>

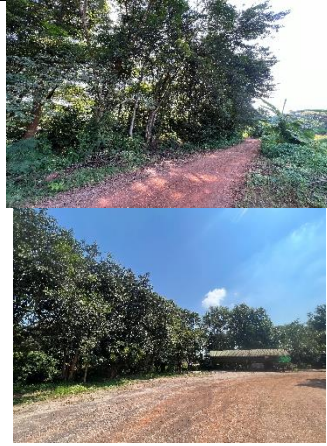
2.6 ให้ดำเนินการปลูกต้นไม้ภายหลังได้รับประทานบัตรแล้ว (ระยะเตรียมการทำเหมือง) และก่อนที่จะมีการดำเนินโครงการ โดยต้องเป็นไม้ประเภทไม้ผลัดใบที่มีชนิดพันธุ์และเรือนยอดแตกต่างกันอย่างน้อย 3 ประเภท และปลูกให้มีระยะ 2x2 เมตร (ประมาณ 400 ต้นต่อไร่) จำนวน 6 แถว แบบสลับฟันปลา ในพื้นที่ที่เว้นการทำเหมือง รวมทั้งให้ทำการบำรุงรักษาด้านไม้เหล่านั้นให้มีความเจริญเติบโตเต็มที่ ทั้งนี้ ให้พร้อมระบุพันธุ์ไม้และพื้นที่ปลูก เพื่อให้สำนักงานนโยบายและแผนสิ่งแวดล้อม และกรมป่าไม้พิจารณาความเหมาะสมก่อนดำเนินการ	ทางโครงการมีการปลูกต้นสะเดา ยูคาลิปตัส ตามที่มาตรการกำหนด และมีการปลูกเสริม ปลูกเพิ่มเติมในพื้นที่ที่ยังไม่มีการปลูกต้นไม้ และรักษาด้านไม้ที่เกิดขึ้นตามธรรมชาติให้เติบโตเสมอ	-ไม่มี

<p>รูปที่ 2-20 พื้นที่ฟื้นฟูและปลูกต้นไม้</p>

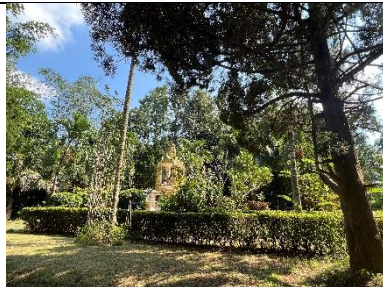
มาตรการป้องกันและแก้ไขผลกระทบสิ่งแวดล้อม	ผลการปฏิบัติตามมาตรการฯ	ปัญหา อุปสรรคและแนวทางแก้ไข	ภาพประกอบมาตรการ
๑. ให้เว้นพื้นที่ไม่ทำเหมืองจากแนวเขตประทานบัตร โดยรอบ เป็นระยะ ๑๐ เมตร และเว้นพื้นที่ไม่ทำเหมืองจากทางสาธารณะด้านทิศเหนือ เป็นระยะ ๕๐ เมตร และเว้นพื้นที่ทางด้านทิศเหนือของประทานบัตรที่ ๒๗๑๖๒/๑๕๓๒๗ ระหว่างหมุดหลักเขตที่ ๓ - ๑๑ เพื่อลดผลกระทบต่อน้ำหนองฮีพร้อมทั้งให้ดูแลรักษาพันธุ์ไม้เดิมไว้ และปลูกเสริมต้นไม้โตเร็วทรงสูงหรือพันธุ์ไม้ที่เหมาะสมทดแทนต้นไม้ที่ตายลงให้หนาแน่นในพื้นที่ เพื่อปิดบังทัศนียภาพกิจกรรมการทำเหมืองในพื้นที่ของโครงการ	ทางโครงการได้ปฏิบัติตามมาตรการอย่างเคร่งครัด ได้ทำการเว้นระยะ ๑๐ เมตร และเว้นพื้นที่ไม่ทำเหมืองจากทางสาธารณะทางด้านทิศเหนือ เป็นระยะ ๕๐ เมตร โดยทางโครงการได้ทำการรักษาสภาพต้นไม้ให้เจริญเติบโต และให้ไม้ถิ่นได้เกิดและเติบโตขึ้นเอง	-ไม่มี

<p>รูปที่ 2-20 พื้นที่เว้นจากแนวเขตไม่ทำเหมือง</p>
๒. กำหนดการเปิดหน้าเหมืองให้มีทิศทางและลำดับขั้นตอน ตลอดจนขอบเขตพื้นที่ทำเหมืองตามแผนผังโครงการทำเหมืองโดยเคร่งครัด เปิดหน้าเหมืองในลักษณะขั้นบันได มีความสูงของขั้นบันไดไม่เกิน ๑๐ เมตร ความกว้างของขั้นบันไดไม่น้อยกว่า ๑๐ เมตร และควบคุมความลาดชันของหน้าเหมืองโดยรวมไม่เกิน ๔๕ องศา	ทางโครงการได้ดำเนินการตามมาตรการอย่างเคร่งครัด ทำการเปิดหน้าเหมืองให้เป็นไปตามแผนผังได้กำหนดไว้ ทางโครงการได้ทำการรักษาสภาพหน้าเหมืองให้มีความปลอดภัย

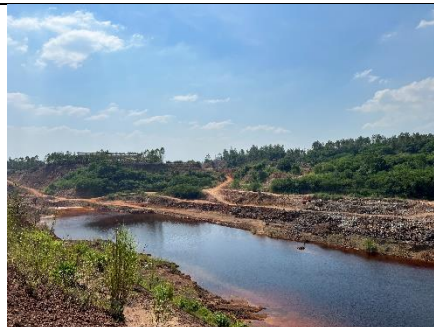
<p>รูปที่ 2-21 หน้าเหมืองในปัจจุบัน</p>

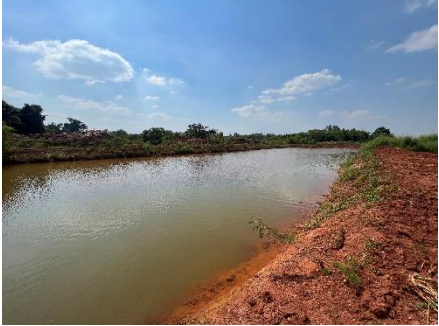
มาตรการป้องกันและแก้ไขผลกระทบสิ่งแวดล้อม	ผลการปฏิบัติตามมาตรการฯ	ปัญหา อุปสรรคและแนวทางแก้ไข	ภาพประกอบมาตรการ
๘.ให้น้ำจากบ่อน้ำใส บ๒ และ บ๙ หมุนเวียนกลับมาใช้ในกระบวนการแต่งแร่ เมื่อน้ำที่ใช้ในการแต่งแร่ไม่เพียงพอแล้วจึงสูบน้ำจากบ่อสำรองน้ำที่จัดเตรียมไว้มาเติมใช้สำหรับแต่งแร่ต่อไป พร้อมทั้งหมั่นดูแลชุดลอกหางแร่และตะกอนที่สะสมตัวจากบ่อดังตะกอนอย่างสม่ำเสมอเพื่อรักษาความลึกของบ่อดังกล่าว แล้วนำตะกอนดินไปฝังตากให้หมาดแล้วขนย้ายไปกองไว้บริเวณที่เก็บกองเปลือกดินและเศษหิน ป๔ ทั้งนี้ ก่อนที่จะระบายน้ำจากบ่อดังตะกอนออกสู่ทางน้ำสาธารณะ จะต้องทำการบำบัดคุณภาพน้ำให้อยู่ในเกณฑ์มาตรฐานน้ำผิวดินก่อน	ทางโครงการได้ดำเนินการนำน้ำที่ผ่านการตกตะกอนและน้ำมาหมุนเวียนเพื่อใช้ในกระบวนการแต่งแร่ และทางโครงการได้ดำเนินการจัดสร้างแหล่งน้ำให้เพียงพอในกระบวนการแต่งแร่ และทำการบำรุงรักษาแหล่งเก็บน้ำให้สามารถใช้ได้เมื่อมีการผลิตแร่แต่งแร่	-ไม่มี

<p>รูปที่ 2-26 บ่อน้ำที่ผ่านการตกตะกอน</p>
๙.เครื่อง Mobile Crusher จัดให้มีวัสดุคลุมเครื่องบดหยาบและละเอียด(Crusher and Mill) ยั้รับแร่ขนาดใหญ่ (Hopper) ตะแกรงร่อนคัดเศษแร่ มูลดินทราย (Scalping) พร้อมทั้งติดตั้งเครื่องฉีดสเปรย์น้ำหรือเครื่องเก็บฝุ่นแบบถุงกรอง(Bag Filter)บริเวณทุกจุดที่กำเนิดฝุ่นละออง เพื่อควบคุมและลดการฟุ้งกระจายของฝุ่นละออง	ทางโครงการได้นำเครื่อง Mobile Crusher ใช้ในกระบวนการผลิตแร่ ซึ่งได้จัดสถานที่ตั้งไว้ในบ่อเหมืองเพื่อลดปัญหาฝุ่นละออง	-ไม่มี

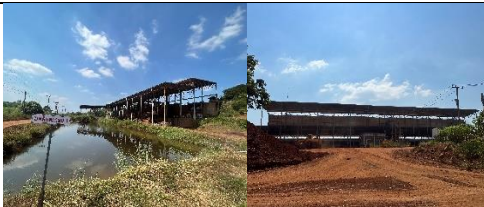
มาตรการป้องกันและแก้ไขผลกระทบสิ่งแวดล้อม	ผลการปฏิบัติตามมาตรการฯ	ปัญหา อุปสรรคและแนวทางแก้ไข	ภาพประกอบมาตรการ
<p>๑๐.ให้สร้างโรงแต่งแร่ และจัดให้มีระบบป้องกันผลกระทบสิ่งแวดล้อมให้ครบถ้วน โดยปิดคลุมบริเวณ Hopper ๓ ด้าน และมีหลังคา พร้อมทั้งติดตั้งเครื่องดูดฝุ่นหรือระบบสเปรย์น้ำบริเวณจุดที่กำเนิดฝุ่นละออง เช่น เครื่องบดย่อย ตะแกรงคัดขนาด และปลายสายพานลำเลียง เป็นต้น เพื่อป้องกันและลดการฟุ้งกระจายของฝุ่นละออง พร้อมทั้งหมั่นดูแลบำรุงรักษาอาคารและอุปกรณ์ต่างๆ ให้สามารถใช้งานได้อย่างมีประสิทธิภาพอย่างสม่ำเสมอ</p>	<p>กระบวนการแต่งแร่ไม่มีผลกระทบเรื่องฝุ่นละออง เนื่องจากกระบวนการผลิตแร่แต่งแร่ ผ่านกระบวนการจากน้ำ จึงทำให้ไม่เกิดผลกระทบด้านฝุ่นแต่อย่างใด</p>	<p>-ไม่มี</p>

<p>รูปที่ 2-27 โรงแต่งแร่ของโครงการ</p>
<p>๑๑.ให้จัดสรรงบประมาณดำเนินการด้านการฟื้นฟูพื้นที่โครงการ ประมาณ ๓๔,๐๐๐ บาทต่อไร่ของพื้นที่ที่ต้องฟื้นฟู และทำการฟื้นฟูสภาพพื้นที่ที่ใช้ทำเหมืองควบคู่ไปกับการทำเหมือง ดังนี้</p> <p>๑๑.๑ให้รักษาสภาพพืชพันธุ์ไม้ที่มีอยู่เดิมพร้อมปลูกเสริมไม้ยืนต้นท้องถิ่นหรือพันธุ์ไม้อื่นๆ ที่เหมาะสมทดแทน ระยะปลูก ๒x๒ เมตร แบบสลับฟันปลา ในพื้นที่ที่เว้นไม่ทำเหมือง บนคันทำนบกั้นและริมเส้นทางขนส่งแร่ พร้อมทั้งดูแลรักษาต้นไม้เหล่านั้นให้มีความเจริญเติบโตที่ดี เพื่อลดผลกระทบด้านทัศนียภาพกิจกรรมการทำเหมือง และเพิ่มพื้นที่สีเขียวในพื้นที่โครงการ</p>	<p>ทางโครงการได้ดำเนินการฟื้นฟูพื้นที่ที่ทำเหมืองให้ เป็นไปตามแผนฟื้นฟูพื้นที่ที่ได้เสนอไว้ต่อหน่วยงานที่กำหนดมาตรการไว้อย่างเคร่งครัด และได้จัดทำรายงานแผนและผลการฟื้นฟูพื้นที่ทำเหมืองทุกๆ ๒ ปี</p>

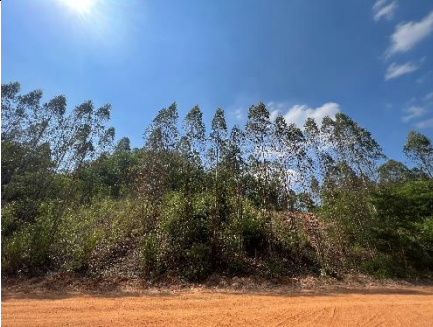
<p>รูปที่ 2-28 พื้นที่ฟื้นฟูของมูลดินทราย</p>

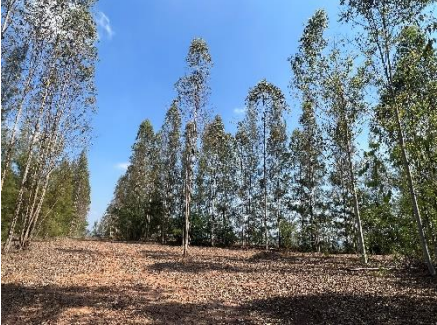
มาตรการป้องกันและแก้ไขผลกระทบสิ่งแวดล้อม	ผลการปฏิบัติตามมาตรการฯ	ปัญหา อุปสรรคและแนวทางแก้ไข	ภาพประกอบมาตรการ
<p>๑๑.๒ บริเวณพื้นที่เก็บกองเปลือกดิน เศษหิน และมูลดินทรายที่มีความสูงเพียงพอแล้วให้ดำเนินการปลูกพืชปกคลุมดินไว้ สำหรับหน้าเหมืองซึ่งมีลักษณะเป็นบ่อเหมืองลึกลงไปจากระดับพื้นดินโดยรอบ ให้ปรับแต่งขอบขุมเหมืองและความลาดชันของชั้นบันไดที่อยู่เหนือระดับน้ำให้มีเสถียรภาพแข็งแรงและมีความปลอดภัย แล้วนำเปลือกดินมาปิดทับเพื่อปลูกพืชคลุมดิน เช่น หญ้าแฝกหรือพืชตระกูลถั่ว เพื่อป้องกันการชะล้างพังทลายของดิน และพัฒนาเป็นบ่อเก็บกักน้ำเพื่อใช้สอยต่อไป</p> <p>ทั้งนี้ ให้จัดทำแผนและรายงานผลการดำเนินงานด้านการฟื้นฟูพื้นที่ที่ทำเหมืองแร่ตามแนวทางที่กรมอุตสาหกรรมพื้นฐานและการเหมืองแร่กำหนด ส่งให้กรมอุตสาหกรรมพื้นฐานและการเหมืองแร่ สำนักงานนโยบายและแผนทรัพยากรธรรมชาติและสิ่งแวดล้อม และหน่วยงานที่เกี่ยวข้องทราบทุก ๒ ปี</p>	<p>บริเวณพื้นที่เก็บกองเปลือกดิน เศษหิน และมูลดินทรายทางโครงการได้ทำการปรับปรุงพื้นที่ให้มีความปลอดภัยมีความลาดชันและให้มีเสถียรภาพแข็งแรงและมีความปลอดภัย ทำการปลูกต้นไม้โตเร็ว เช่น ยูคาลิปตัส และให้ไม้ถีนได้เกิดขึ้นเอง และได้ทำการบำรุงรักษาให้ต้นไม้ได้เจริญเติบโตอย่างสม่ำเสมอ</p> <p>ทางโครงการได้ดำเนินการจัดทำรายงานส่งหน่วยงานที่กำหนด ทุก ๒ ปี</p>	<p>-ไม่มี</p> <p>-ไม่มี</p>

<p>รูปที่ 2-29 พื้นที่ฟื้นฟูพื้นที่เก็บกองเปลือกดิน</p>
