บทที่ 3

การติดตามตรวจสอบผลกระทบสิ่งแวดล้อม

ตารางที่ 3-1 การติดตามตรวจสอบผลกระทบสิ่งแวดล้อมโครงการติดตั้งหน่วยผลิตไฟฟ้าเพื่อใช้ภายในสถานีรับ-จ่ายก๊าซธรรมชาติเหลว หนองแฟบ ระยะก่อสร้างระหว่างเดือนกรกฎาคม-ธันวาคม พ.ศ. 2565

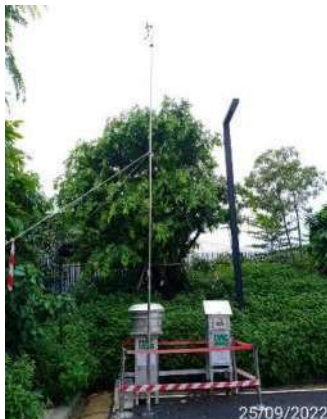
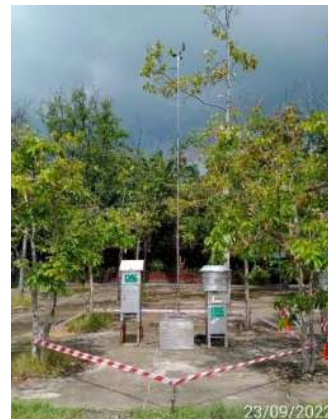
รูปที่ 3-2 การติดตามตรวจสอบคุณภาพอากาศในบรรยากาศ

วิธีการติดตามตรวจสอบคุณภาพอากาศในบรรยากาศ ซึ่งดำเนินการติดตามตรวจสอบตามประกาศคณะกรรมการสิ่งแวดล้อมแห่งชาติ ฉบับที่ 10 (พ.ศ. 2538) และประกาศคณะกรรมการสิ่งแวดล้อมแห่งชาติ ฉบับที่ 24 (พ.ศ. 2547) โดยมีรายละเอียดวิธีการเก็บตัวอย่าง วิธีวิเคราะห์ และมาตรฐานวิธีวิเคราะห์คุณภาพอากาศในบรรยากาศแสดงดังตารางที่ 3-4 และเครื่องมือติดตามตรวจสอบผลกระทบสิ่งแวดล้อมแสดงดังรูปที่ 3-2

บริเวณด้านเหนือพื้นที่ก่อสร้างโครงการก่อสร้างท่าเทียบเรือ
และสถานีรับ-จ่ายก๊าซธรรมชาติเหลว หนองแฟบ

บริเวณวัดหนองแฟบ

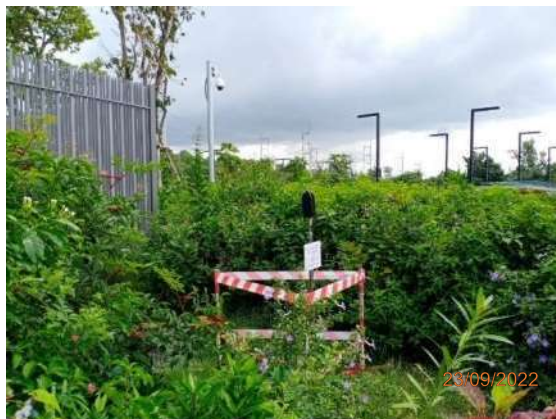
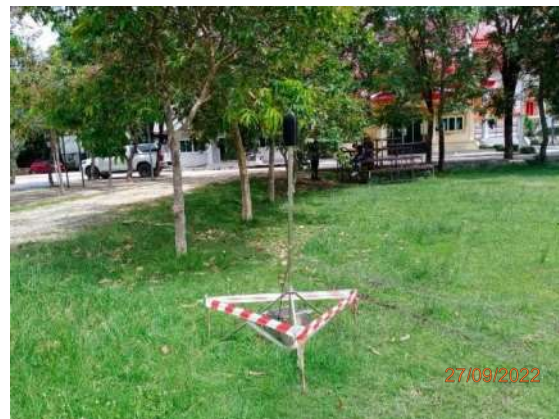
รูปที่ 3-6 การติดตามตรวจสอบระดับเสียง

บริเวณด้านเหนือพื้นที่ก่อสร้างโครงการก่อสร้างท่าเทียบเรือ และสถานีรับ-จ่ายก๊าซธรรมชาติเหลว หนองแฟบ

บริเวณวัดหนองแฟบ

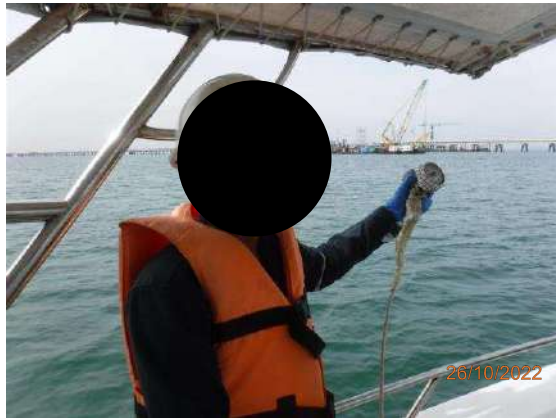
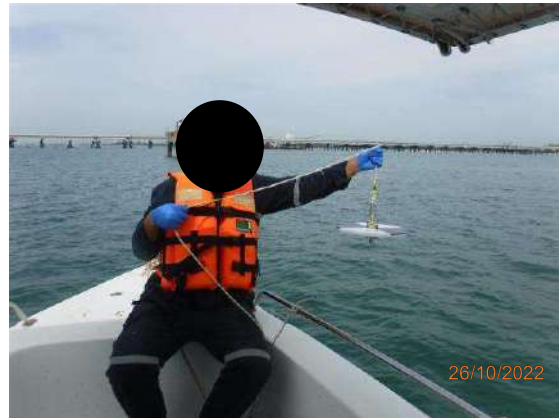
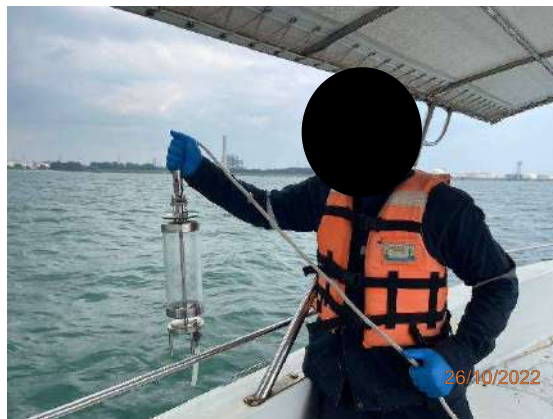
รูปที่ 3-14 การติดตามตรวจสอบคุณภาพน้ำทะเล

การตรวจวัดระดับความลึกของน้ำทะเล

การวัดค่าความโปร่งใสด้วย Secchi Disc

การเก็บตัวอย่างน้ำทะเลด้วยเครื่องมือเก็บตัวอย่าง Kemmerer Sampler

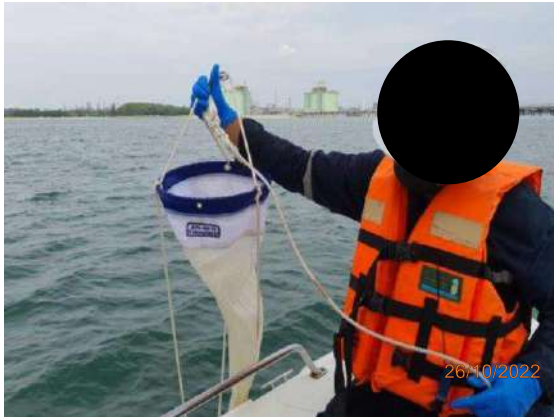
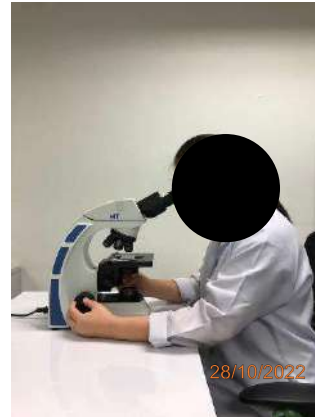
รูปที่ 3-25 การเก็บตัวอย่างแพลงก์ตอนพืช
และแพลงก์ตอนสัตว์

การเก็บตัวอย่างแพลงก์ตอน ด้วยถุงลากแพลงก์ตอน (Plankton Net)

การวิเคราะห์ตัวอย่างแพลงก์ตอน
ด้วยกล้องจุลทรรศน์แบบใช้แสง (Light Microscope)

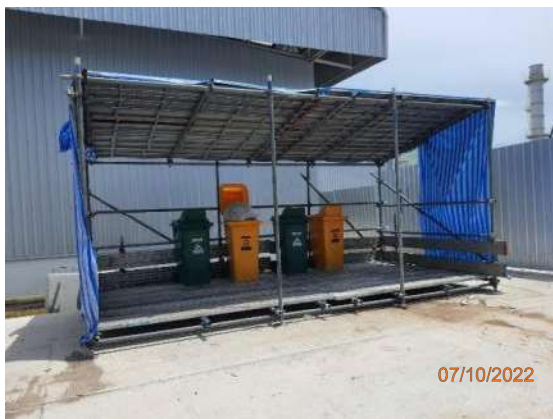
รูปที่ 3-32 พื้นที่รวบรวมของเสียชั่วคราว

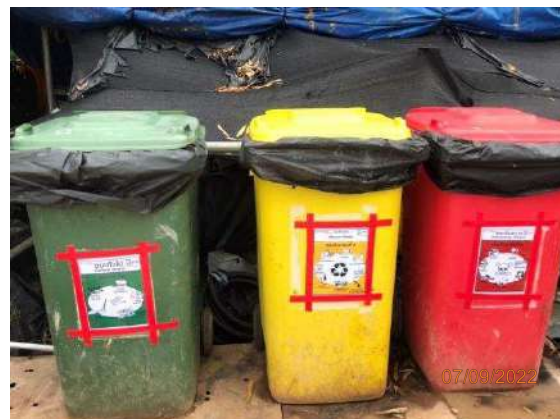
รูปที่ 3-33 การจัดเตรียมภาชนะรองรับกากของเสีย
ตามประเภทที่มีฝาปิดมิดชิด

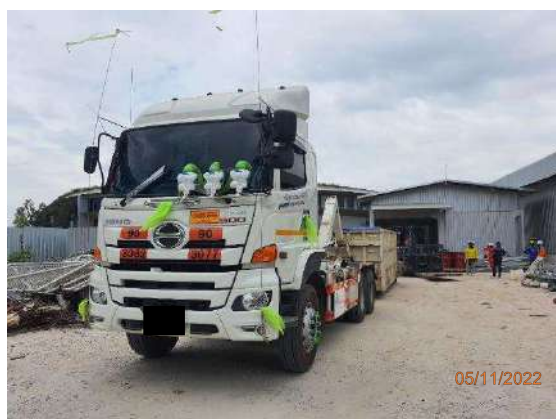
รูปที่ 3-37 ตัวอย่างการขนส่งของเสียอันตรายไปกำจัด

สำหรับของเสียอันตรายจากกิจกรรมงานก่อสร้าง เช่น ภาชนะปนเปื้อน โครงการได้ประสานงานกับหน่วยงานที่ได้รับอนุญาตจากกรมโรงงานอุตสาหกรรมดำเนินการรับไปกำจัด และมีการตรวจติดตามการขนส่งด้วยระบบ GPS แสดงดังรูปที่ 3-37 ถึง รูปที่ 3-38

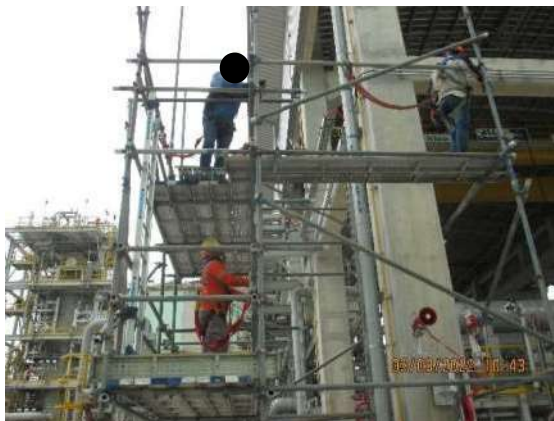
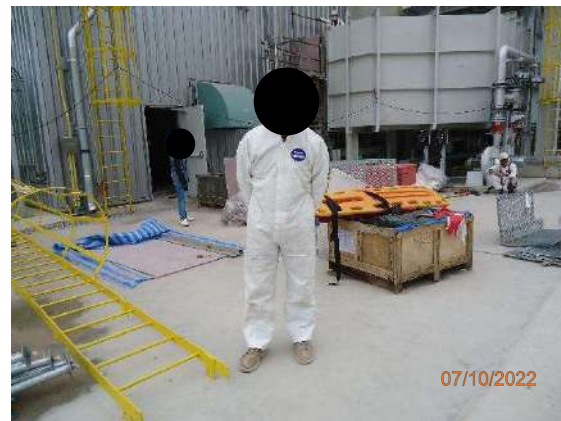
รูปที่ 3-43 คนงานสวมใส่อุปกรณ์ป้องกันอันตรายส่วนบุคคล (PPE)

- 1) กำหนดให้พนักงานโครงการและคนงานทุกคนต้องผ่านการอบรมด้านความปลอดภัยในการทำงาน รวมถึงอบรม
การใช้อุปกรณ์คุ้มครองความปลอดภัยส่วนบุคคล แสดงดังรูปที่ 3-42
- 2) จัดเตรียมอุปกรณ์ป้องกันอันตรายส่วนบุคคล ให้แก่พนักงานโครงการและคนงานอย่างเพียงพอ พร้อมทั้งกำกับ
ดูแลให้สวมใส่อุปกรณ์ป้องกันอันตรายส่วนบุคคลให้เหมาะสมกับประเภทของงานตลอดระยะเวลาการทำงาน
อย่างเคร่งครัด แสดงดังรูปที่ 3-43
- 3) จัดให้มีเจ้าหน้าที่รักษาความปลอดภัยและเวรยามตลอด 24 ชั่วโมง เพื่อคอยดูแลตรวจตราทั่วไปและควบคุม
การจราจรเข้า-ออก บริเวณพื้นที่ก่อสร้าง แสดงดังรูปที่ 3-44
- 4) กำหนดให้บริษัทผู้รับเหมา กำกับดูแลผู้รับเหมาช่วง ให้มีการสื่อสารในเรื่องขั้นตอนการทำงานที่ปลอดภัยใน
ประชุมตอนเช้าก่อนเริ่มงานทุกวัน (Tool Box Meeting) แสดงดังรูปที่ 3-45

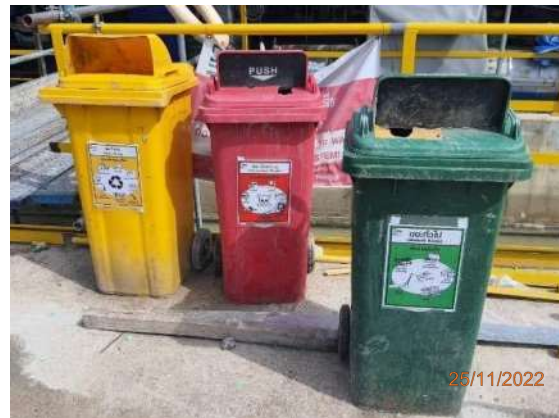
รูปที่ 3-49 ภาชนะรองรับกากของเสียตามประเภทภายในพื้นที่ก่อสร้างโครงการ

- 3) จัดเตรียมภาชนะรองรับขยะมูลฝอยแบบแยกประเภทที่มีฝาปิดมิดชิดตามจุดต่างๆ และพื้นที่รวบรวมของเสียชั่วคราว แสดงดังรูปที่ 3-49
- 4) จัดเตรียมห้องปฐมพยาบาลพร้อมเวชภัณฑ์ยารักษาโรคขั้นพื้นฐานภายในพื้นที่โครงการ รถพยาบาลที่มีอุปกรณ์ช่วยชีวิต และรถฉุกเฉิน รวมถึงจัดหาเจ้าหน้าที่แพทย์และพยาบาลตามที่กฎกระทรวง ว่าด้วยการจัดสวัสดิการในสถานประกอบกิจการ พ.ศ. 2548 ได้กำหนดไว้ แสดงดังรูปที่ 3-50 ถึง รูปที่ 3-54
- 5) การจัดเตรียมถังเก็บน้ำสำรอง เพื่อสำรองน้ำใช้สำหรับคนงานในพื้นที่ก่อสร้างได้ไม่น้อยกว่า 3 วันสอดคล้องกับจำนวนคนงาน แสดงดังรูปที่ 3-55
