บทที่ 2

การปฏิบัติตามมาตรการป้องกันและแก้ไขผลกระทบสิ่งแวดล้อม

โครงการนำวัสดุที่ไม่ใช้แล้วมาใช้ประโยชน์ในโรงงานผลิตปูนซีเมนต์ และการเปลี่ยนแปลงรายละเอียดโครงการในโรงงานผลิตปูนซีเมนต์
 ของ บริษัท ชลประทานซีเมนต์ จำกัด (มหาชน) ระหว่างเดือนกรกฎาคม-ธันวาคม 2565

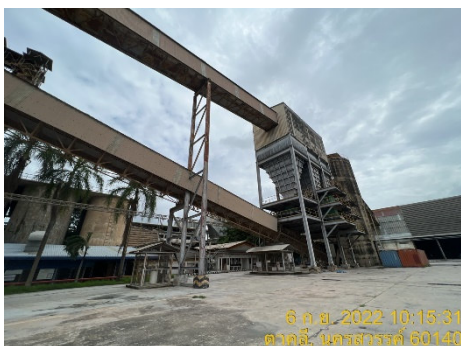
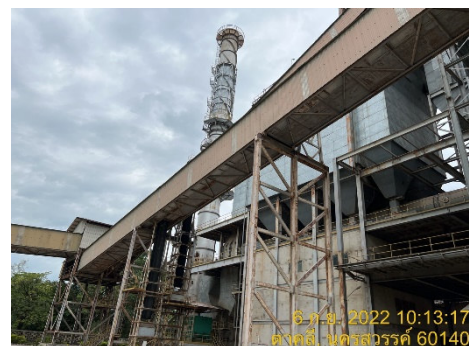
2. คุณภาพอากาศ 2.1 มาตรการลดผลกระทบจากการฟุ้งกระจายของฝุ่นบริเวณถนน และพื้นที่อื่นๆ มีดังนี้ - จัดฝุ่นตามชั้นทางเดินและหลังคาอาคารต่างๆ ป้องกันการสะสมและฟุ้งกระจายของฝุ่น และเก็บกวาดฝุ่นตามพื้นคอนกรีต - ตรวจสอบฝากรอบสายพานลำเลียงทุกเส้นให้มิดชิด	- ถนนและพื้นที่อื่นๆ ในโครงการ - ถนนและพื้นที่อื่นๆ ในโครงการ	โครงการดำเนินการตามมาตรการลดผลกระทบจากการฟุ้งกระจายของฝุ่นละอองดังนี้ - โครงการจัดให้มีพนักงานจำนวน 29 คน เพื่อทำความสะอาดบริเวณภายในโครงการ อาคารสำนักงาน พื้นที่ผลิตและถนนบริเวณภายนอกโครงการทุกวัน เพื่อป้องกันการฟุ้งกระจายของฝุ่นละออง - โครงการจัดให้มีเจ้าหน้าที่ดำเนินการตรวจสอบสภาพฝากรอบสายพานลำเลียงอย่างสม่ำเสมอ หากมีการชำรุดเสียหายจะดำเนินการซ่อมแซมทันที โดยมีการบันทึกการตรวจสอบสภาพฝากรอบสายพานลำเลียงทุกครั้ง	- -	- รูปที่ 2 พนักงานทำความสะอาด - ภาพผนวก 2ข บันทึกการตรวจสอบฝากรอบสายพานลำเลียง - รูปที่ 3 สายพานลำเลียงวัตถุดิบ

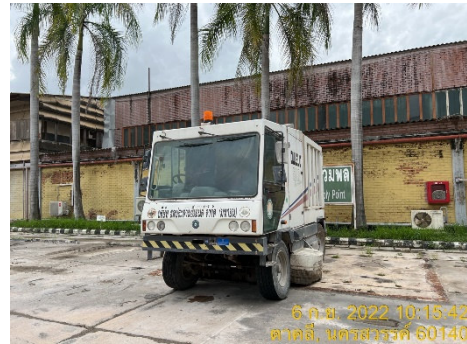
มาตรการป้องกันและแก้ไขผลกระทบสิ่งแวดล้อม	สถานที่ดำเนินการ	ผลการปฏิบัติตามมาตรการฯ	ปัญหา อุปสรรค ที่ไม่สามารถปฏิบัติ ตามมาตรการ และแนวทางแก้ไข	หลักฐานและ เอกสารอ้างอิง
2. คุณภาพอากาศ (ต่อ) - ใช้น้ำราด/ฉีดพรมถนน - ยกเลิกการใช้รถในการขนส่งในบริเวณส่วนผลิตทั้งหมด โดยเปลี่ยนมาใช้ระบบสายพานลำเลียงแทน	- ถนนและพื้นที่อื่นๆ ในโครงการ - ถนนและพื้นที่อื่นๆ ในโครงการ	- โครงการดำเนินการฉีดพรมน้ำบริเวณถนน ความถี่ 2 ครั้ง/วัน นอกจากนั้นยังมีรถดูดฝุ่น เพื่อทำความสะอาด ถนน และบริเวณพื้นที่โครงการ โดยจะทำการดูดฝุ่นทุก วันในช่วงเช้า หรือขึ้นกับสภาพอากาศ และปริมาณฝุ่นที่ เกิดขึ้น - โครงการมีการใช้ระบบสายพานลำเลียง เพื่อลำเลียง วัตถุดิบในบริเวณส่วนผลิตทั้งหมด ทั้งนี้สายพานลำเลียง มีฝาครอบปิดมิดชิด	- -	- รูปที่ 4 รถบรรทุกฉีด พรมน้ำ - รูปที่ 5 รถดูดฝุ่น - รูปที่ 3 สายพานลำเลียง วัตถุดิบ

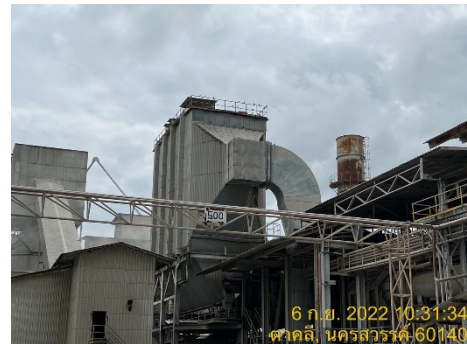
มาตรการป้องกันและแก้ไขผลกระทบสิ่งแวดล้อม	สถานที่ดำเนินการ	ผลการปฏิบัติตามมาตรการฯ	ปัญหา อุปสรรค ที่ไม่สามารถปฏิบัติ ตามมาตรการ และแนวทางแก้ไข	หลักฐานและ เอกสารอ้างอิง
2. คุณภาพอากาศ (ต่อ) 2.2 ต้องมีการดูแลรักษาอุปกรณ์บำบัดฝุ่น ทั้งชนิดดูดกรองและระบบไฟฟ้าสถิต ให้อยู่ในสภาพดีอยู่เสมอ โดยใช้หลักการซ่อมบำรุงเมื่อครบกำหนด ในลักษณะ Preventive Maintenance โดยตรวจเช็คอุปกรณ์บำบัดฝุ่นชนิดดูดกรอง 2 เดือนต่อครั้ง และระบบไฟฟ้าสถิต 2 ครั้งต่อปี	- EP และ Bag Filter	- โครงการดำเนินการดูแลรักษาตรวจเช็คอุปกรณ์บำบัดฝุ่นชนิดดูดกรอง 2 เดือน/ครั้ง และระบบไฟฟ้าสถิต 2 ครั้ง/ปี ตามแผน Preventive Maintenance ที่กำหนดของโครงการ เพื่อให้สามารถทำงานได้เป็นปกติ และมีสภาพดีอยู่เสมอ ซึ่งปัจจุบัน (กรกฎาคม-ธันวาคม 2565) ไม่พบปัญหาความผิดปกติจากการทำงานของระบบบำบัดฝุ่นแต่อย่างใด	-	- ภาคผนวก 3ข แผน PM ระบบบำบัดมลพิษอากาศและเครื่องจักรประจำปี 2565 - รูปที่ 6 ระบบบำบัดฝุ่น

2. คุณภาพอากาศ (ต่อ) 2.3 ดูแลระบบดักฝุ่นที่ใช้เพื่อรักษาประสิทธิภาพ อายุการใช้งานและอื่นๆ เช่น ควบคุมระบบไฟฟ้าสำหรับอุปกรณ์ไฟฟ้าสถิตให้อยู่ในสภาพที่เหมาะสม หรือควบคุมอุณหภูมิของก๊าซที่จะระบายออกสู่เครื่องดักฝุ่นไม่ให้สูงเกินกว่าช่วงดำเนินการของอุปกรณ์เป็นต้น	- EP และ Bag Filter	- โครงการมีการดูแลรักษาอุปกรณ์บำบัดฝุ่นชนิดถุงกรอง และระบบไฟฟ้าสถิต ตามแผน Preventive Maintenance ที่กำหนดของโครงการ เพื่อรักษาประสิทธิภาพของระบบบำบัดฝุ่น	-	- ภาคผนวก 3ข แผน PM ระบบบำบัดมลพิษอากาศ และเครื่องจักร ประจำปี 2565 - รูปที่ 6 ระบบบำบัดฝุ่น

แบบ Bag Filter

แบบ EP

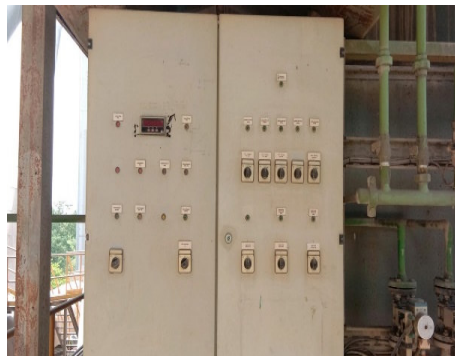
รูปที่ 7 ระบบเตือน (Alarm) ของ CO/O₂ Analyzer

- จัดให้มีระบบการเตือน (Alarm) ของชุด CO/O ₂ Analyzer โดยเตือนที่ระดับ CO = 0.15% เพื่อให้ผู้ควบคุมทราบ และรีบทำการปรับเชื้อเพลิงให้เหมาะสมก่อนที่จะมีค่าเกิน CO Max แล้วทำให้ EP Trip	- CO/O ₂ Analyzer	<ul style="list-style-type: none"> หากมีการใช้งานระบบบำบัดฝุ่นแบบไฟฟ้าสถิต โครงการจะจัดให้มีเจ้าหน้าที่คอยตรวจสอบระบบการเตือน (Alarm) ของชุด CO/O₂ Analyzer ตลอด 24 ชั่วโมง เพื่อป้องกันการเกิด EP Trip ตามมาตรการกำหนด 	-	- รูปที่ 7 ระบบเตือน (Alarm) ของ CO/O ₂ Analyzer
