รายงานผลการปฏิบัติตามมาตรการป้องกันและแก้ไขผลกระทบสิ่งแวดล้อม
และมาตรการติดตามตรวจสอบผลกระทบสิ่งแวดล้อม
โครงการกั้นลมผลิตไฟฟ้าลำตะคอง ระยะที่ 2
อำเภอสีคิ้ว จังหวัดนครราชสีมา

ฉบับที่ 14 (กรกฎาคม-ธันวาคม 2565)

มกราคม 2566

ฝ่ายสิ่งแวดล้อมโครงการ
การไฟฟ้าฝ่ายผลิตแห่งประเทศไทย
53 หมู่ 2 ถ.เจริญสุขนิทวงศ์ ต.บางกรวย
อ.บางกรวย จ.นนทบุรี 11130
โทร. 0 2436 0820

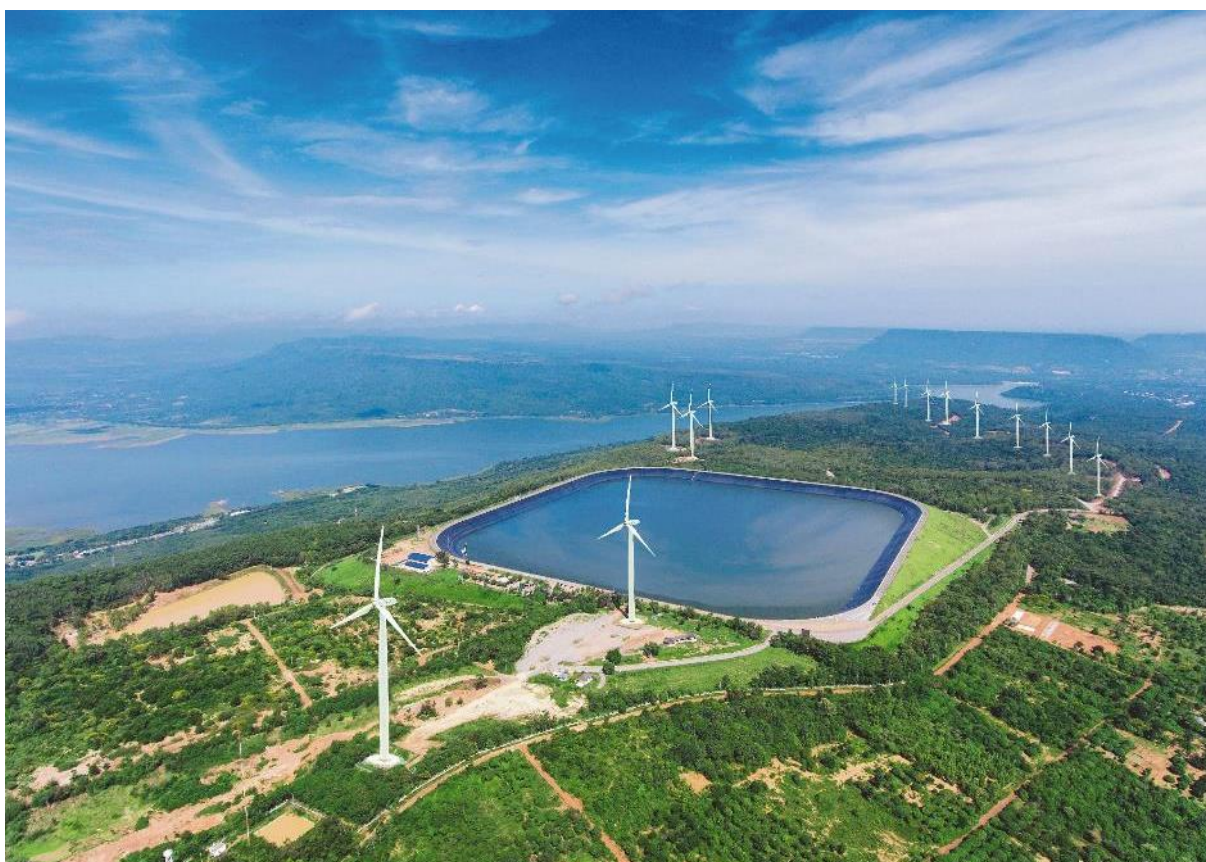
รูปที่ 1-1 ภาพรวมโครงการกักเก็บผลิตไฟฟ้าลำนาคอง ระยะที่ 1 และ ระยะที่ 2
