รายงานผลการปฏิบัติตามมาตรการป้องกันและแก้ไขผลกระทบสิ่งแวดล้อม
และมาตรการติดตามตรวจสอบคุณภาพสิ่งแวดล้อม (ระยะดำเนินการ)
โครงการอาคารชุดควินน์ รัชดา 17 ของนิติบุคคลอาคารชุดควินน์ รัชดา 17
ครั้งที่ 2/2565 (กรกฎาคม – ธันวาคม 2565)

จัดทำโดย
บริษัท อีโค คอนซัลแทนท์ จำกัด

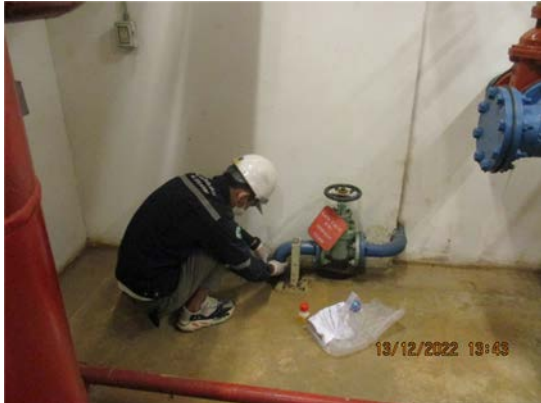
รูปที่ 3-4 การเก็บตัวอย่างคุณภาพน้ำสำรอง
บริเวณอาคาร A (ใต้ดิน)

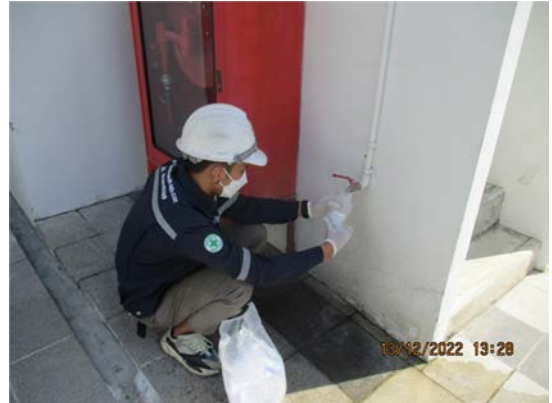
รูปที่ 3-5 การเก็บตัวอย่างคุณภาพน้ำสำรอง
บริเวณอาคาร A (คาดฟ้า)

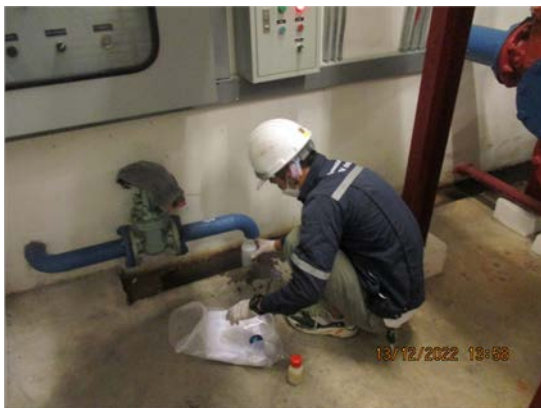
รูปที่ 3-6 การเก็บตัวอย่างคุณภาพน้ำสำรอง
บริเวณอาคาร B (ใต้ดิน)

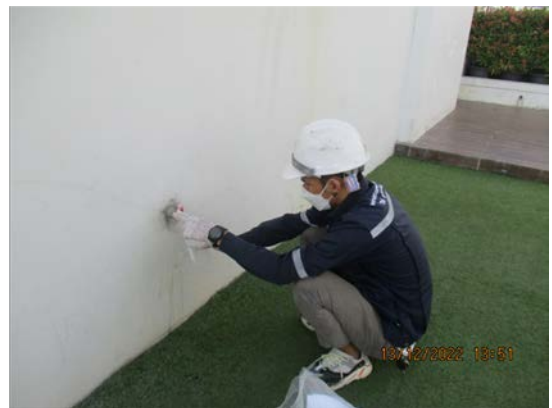
รูปที่ 3-7 การเก็บตัวอย่างคุณภาพน้ำสำรอง
บริเวณอาคาร B (คาดฟ้า)

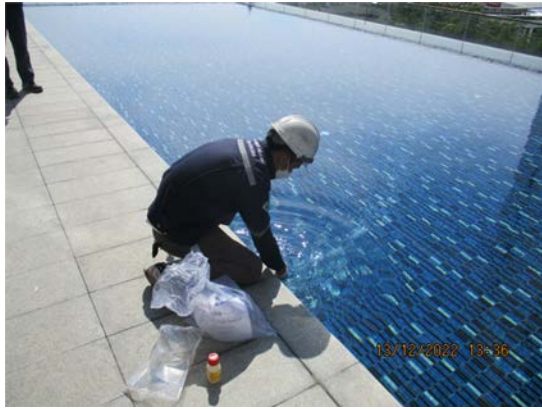
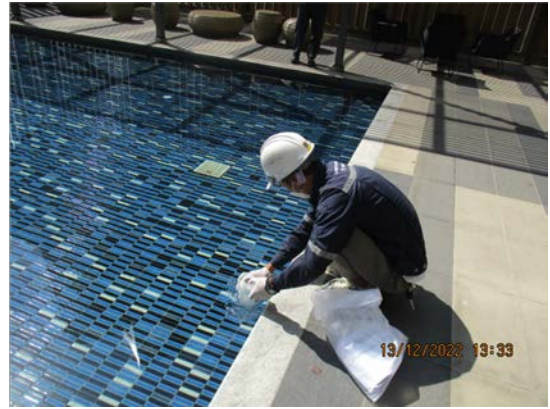
บริเวณสระว่ายน้ำอาคาร A (ส่วนลึก)

บริเวณสระว่ายน้ำอาคาร A (ส่วนตื้น)

รูปที่ 3-11 การเก็บตัวอย่างคุณภาพน้ำสระว่ายน้ำ

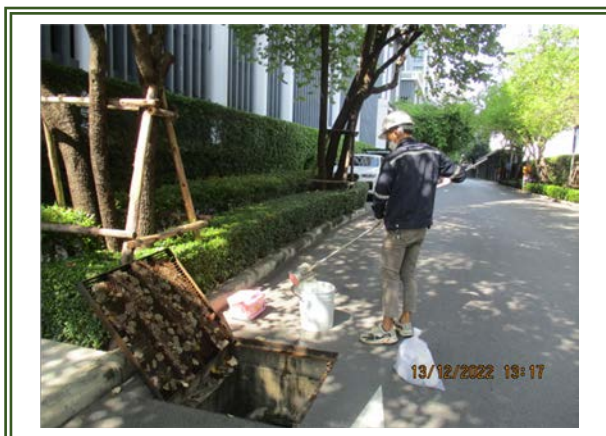
รูปที่ 3-18 การเก็บตัวอย่างคุณภาพน้ำทิ้ง
บริเวณบ่อตรวจระบายน้ำของโครงการ
