รายงานผลการปฏิบัติตามมาตรการป้องกันและแก้ไขผลกระทบสิ่งแวดล้อม
และมาตรการติดตามตรวจสอบคุณภาพสิ่งแวดล้อม
โครงการ พหลฯ พหลโยธิน 89 เฟส 2
ครั้งที่ 2/2565 (กรกฎาคม – ธันวาคม 2565)

จัดทำโดย
บริษัท อีโค คอนซัลแทนท์ จำกัด

รายงานผลการปฏิบัติตามมาตรการป้องกันและแก้ไขผลกระทบสิ่งแวดล้อม
และมาตรการติดตามและตรวจสอบผลกระทบสิ่งแวดล้อม
โครงการ พหลโยธิน 89 เฟส 2

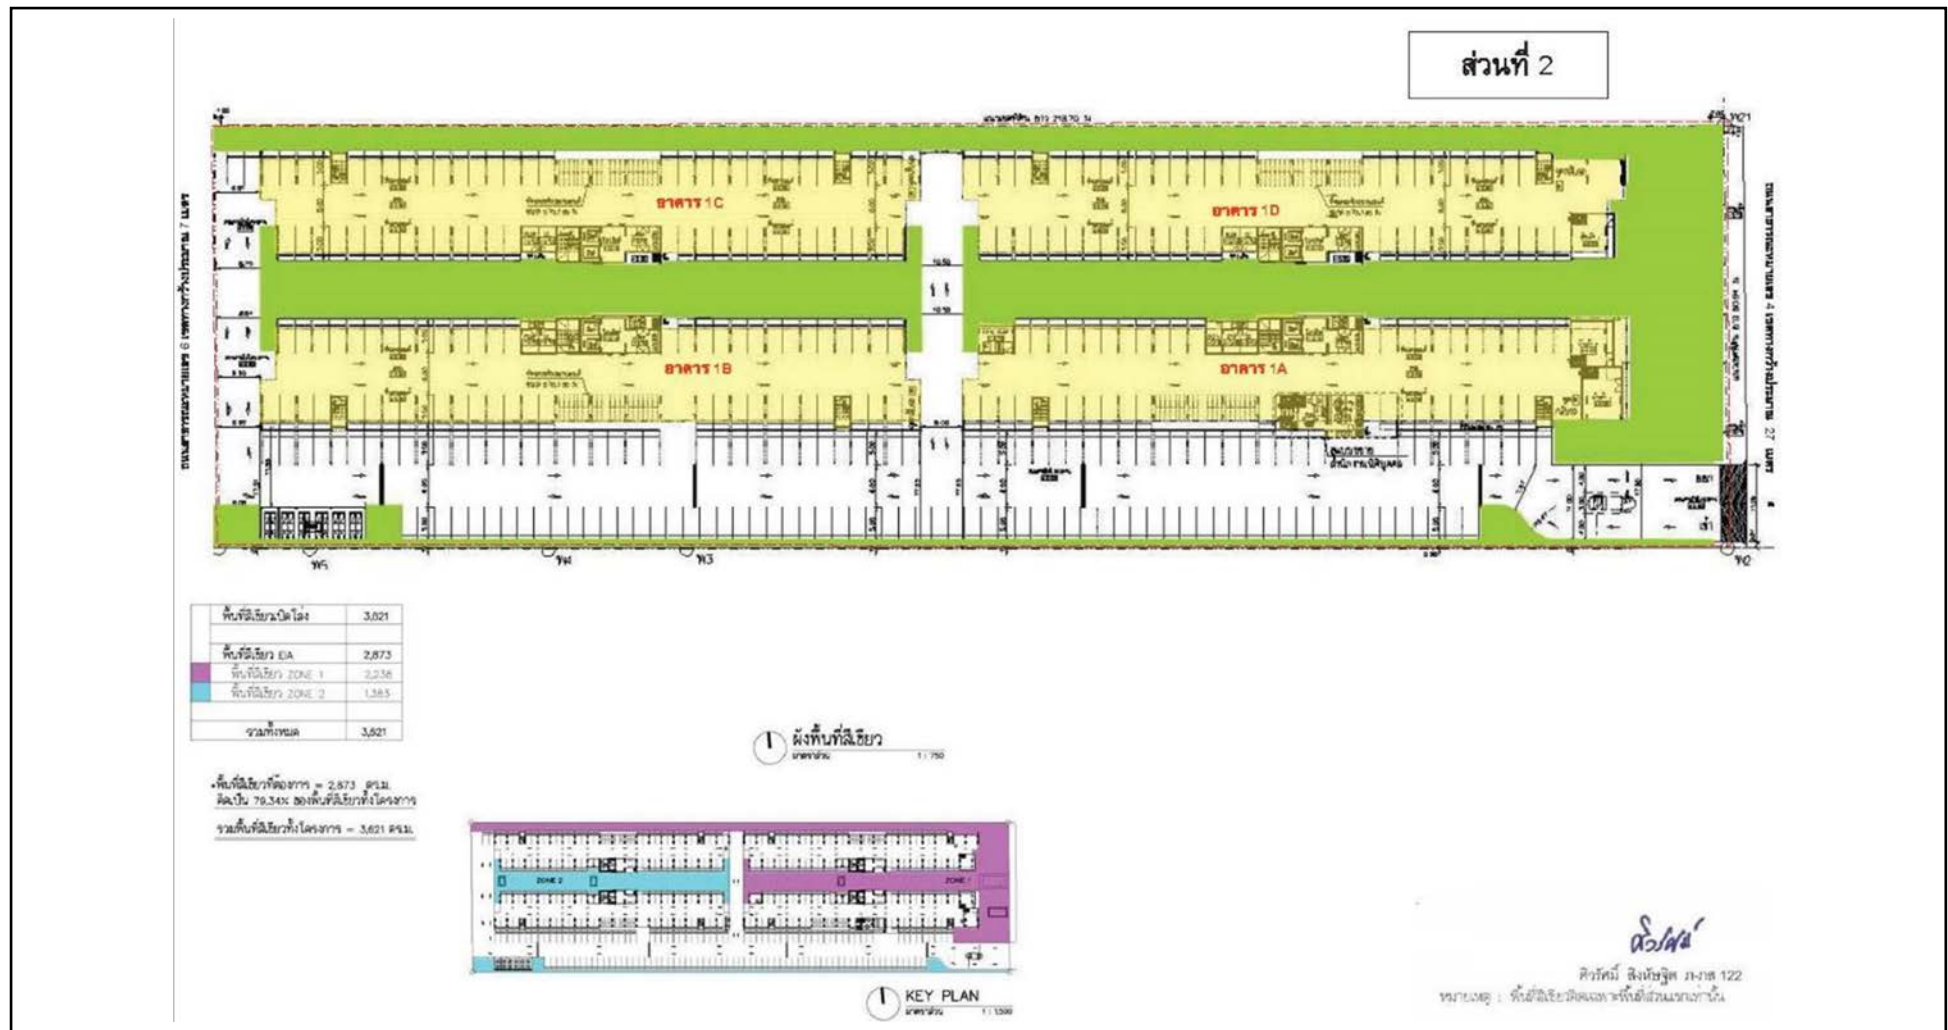
รูปที่ 1.9-1 แสดงพื้นที่สีเขียวโครงการ พหลโยธิน 89 เฟส 2

โครงการจัดให้มีพื้นที่สีเขียวภายในพื้นที่แต่ละส่วนแสดงดังรูปที่ 1.9-1 จัดให้มีพื้นที่สีเขียวชั้นล่างภายนอกอาคารทั้งหมด ขนาดพื้นที่ประมาณ 3,621 ตารางเมตร โดยเป็นพื้นที่ปลูกไม้ยืนต้นภายนอกอาคาร ขนาดพื้นที่ประมาณ 2,097 ตารางเมตร และพื้นที่ปลูกไม้คลุมดิน (นอกทรงพุ่มไม้ยืนต้น) 1,524 ตารางเมตร ซึ่งพันธุ์ไม้ที่จะนำมาปลูก ได้แก่ ตาลโตนด จามจุรี ชมพู พันธุ์ทิพย์ ประดู่ อังสนา ปิ๊ปปะ อินทนิลบก สะเดาป่า แก้ว โมกพวง ชบา เข็มบางกรวย กระดุมทองเลื้อยและหญ้านวลน้อย เป็นต้น

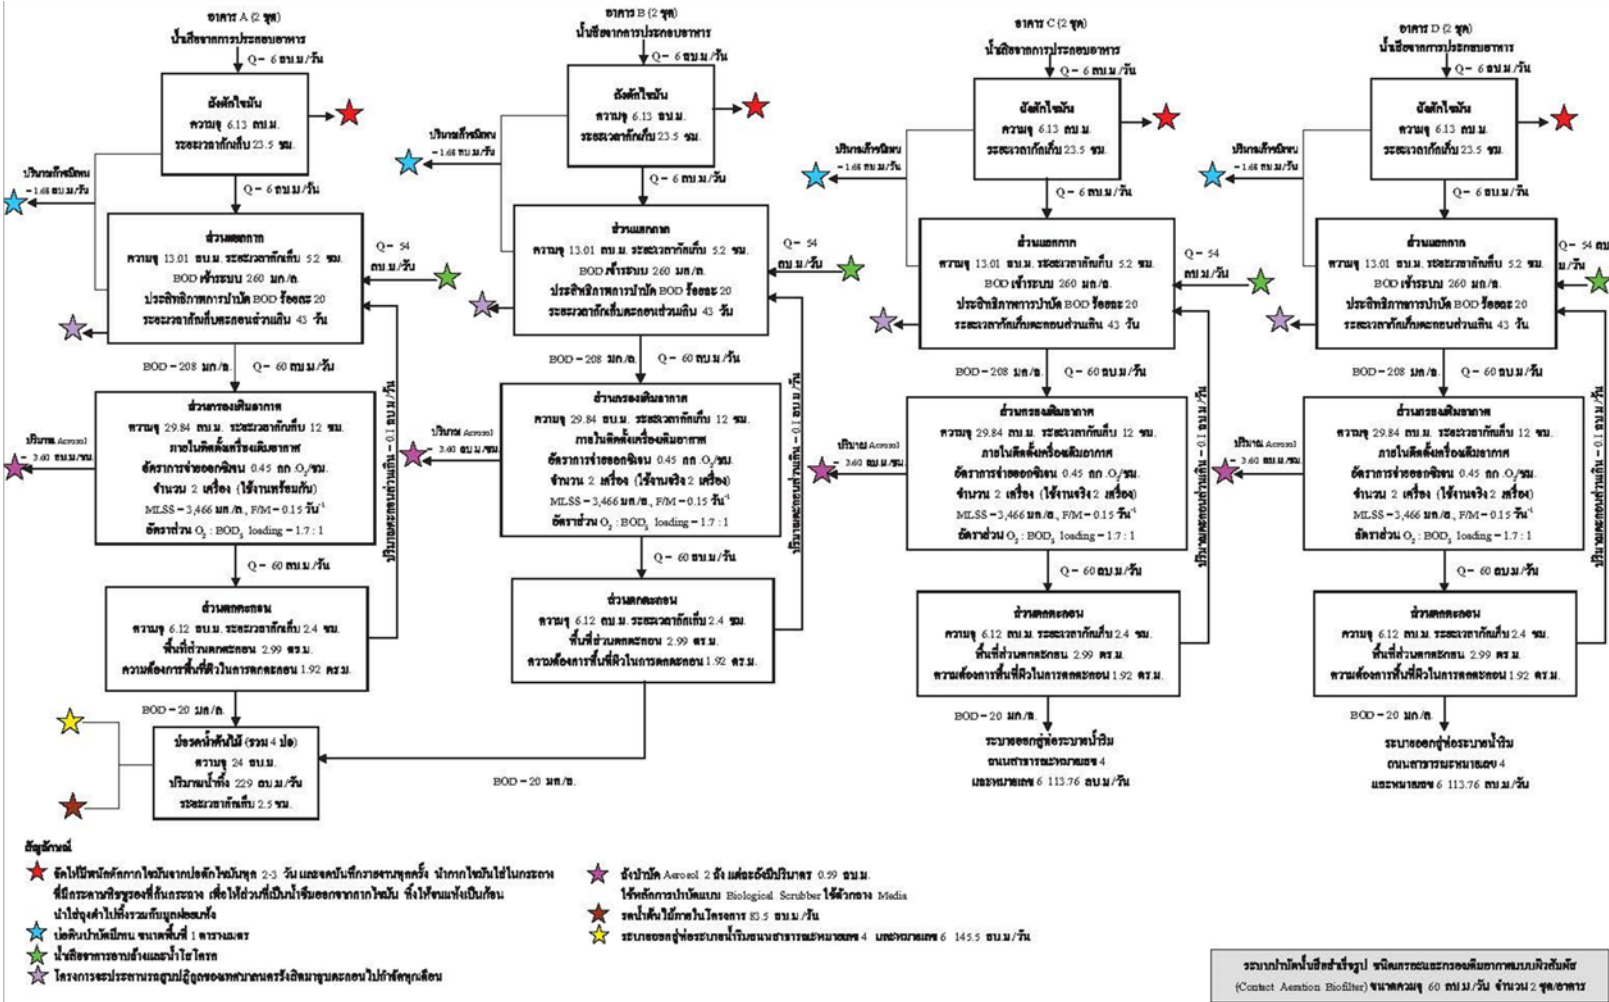
รูปที่ 1.11-1 แสดงผังขั้นตอนการบำบัดน้ำเสียโครงการ พหลโยธิน 89 เฟส 2

นอกจากนี้ โครงการจะจัดให้มีระบบบำบัดน้ำเสียสำเร็จรูปแบบเกรอะ-กรองอากาศ ออกแบบให้รองรับน้ำเสียได้ไม่เกิน 0.8 ลูกบาศก์เมตร/วัน บำบัดน้ำเสียที่เกิดขึ้นจากห้องพัสดุฝอยรวมในพื้นที่โครงการแต่ละส่วน จำนวน 1 ชุด/ห้องพัสดุฝอยรวมปริมาณสูงสุด 0.08 ลูกบาศก์เมตร/วัน โดยระบบบำบัดน้ำเสียดังกล่าว สามารถบำบัดน้ำเสียจากห้องพัสดุฝอยรวมให้มีค่า BOD ในน้ำทิ้งไม่เกิน 20 มิลลิกรัม/ลิตร ก่อนระบายออกนอกพื้นที่โครงการแต่ละส่วนต่อไป

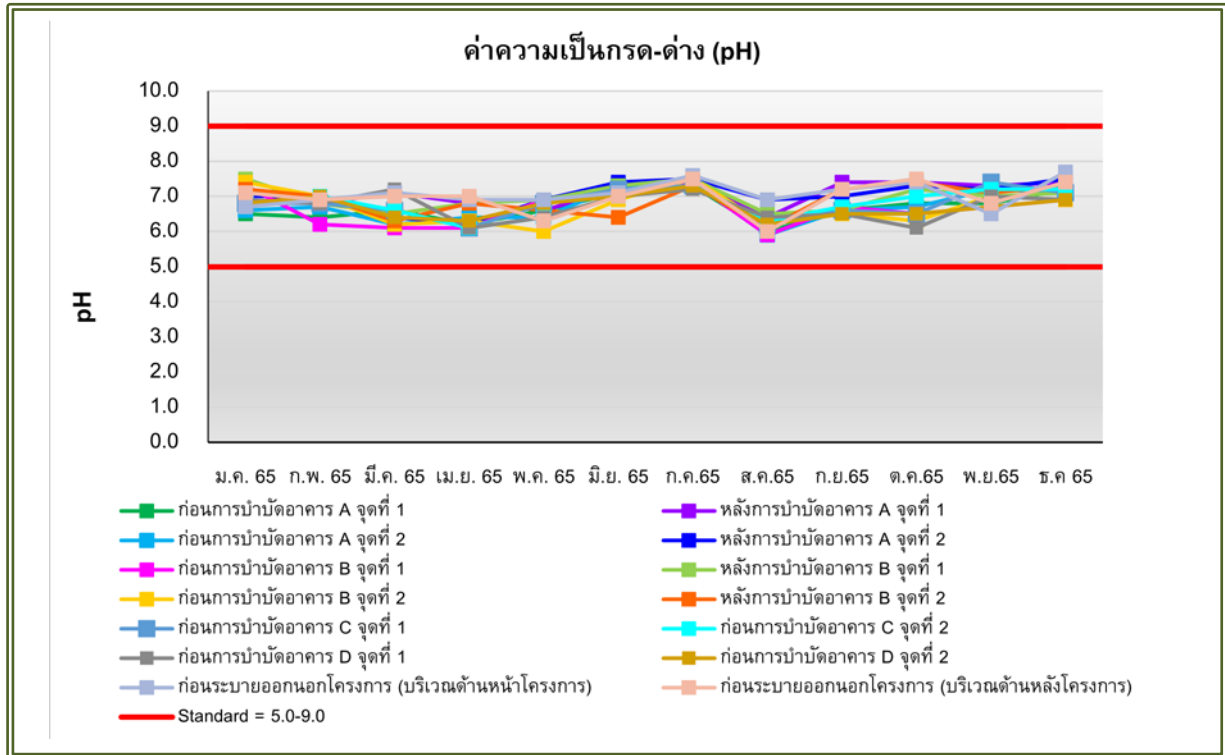
รูปที่ 3-22 กราฟเปรียบเทียบผลการตรวจวัดและวิเคราะห์ค่าความเป็นกรด-ด่าง (pH)
ระหว่างเดือนมกราคม – ธันวาคม พ.ศ. 2565

เปรียบเทียบผลการวิเคราะห์คุณภาพน้ำทิ้ง ตั้งแต่เดือนมกราคม – ธันวาคม พ.ศ. 2565 แสดงดังรูปที่ 3-22 ถึงรูปที่ 3-31 พบว่า คุณภาพน้ำทิ้งมีค่าเปลี่ยนแปลงไม่คงที่ ซึ่งทางโครงการมีการตรวจสอบสาเหตุ และปรับปรุงแก้ไขอยู่เสมอเพื่อลดค่าความสกปรกน้ำทิ้งให้อยู่ในเกณฑ์ที่มาตรฐานกำหนด

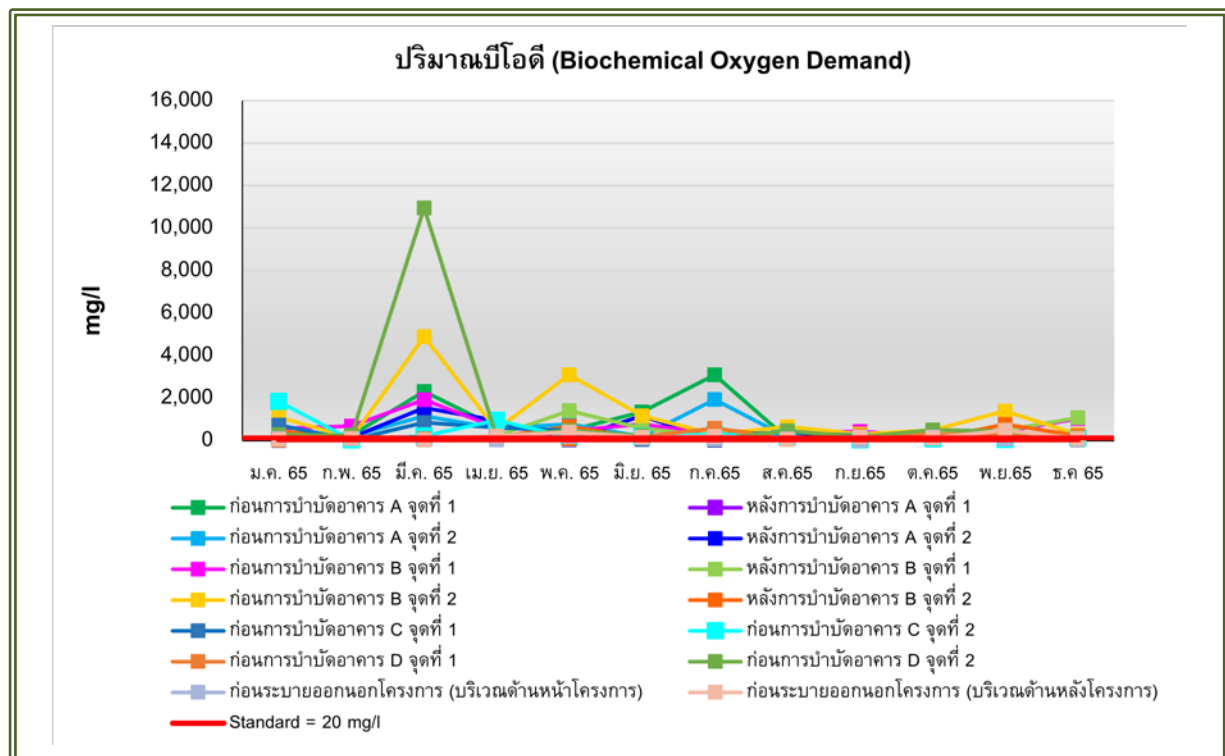
รูปที่ 3-23 กราฟเปรียบเทียบผลการตรวจวัดและวิเคราะห์ปริมาณบีโอดี (Biochemical Oxygen Demand)
ระหว่างเดือนมกราคม – ธันวาคม พ.ศ. 2565

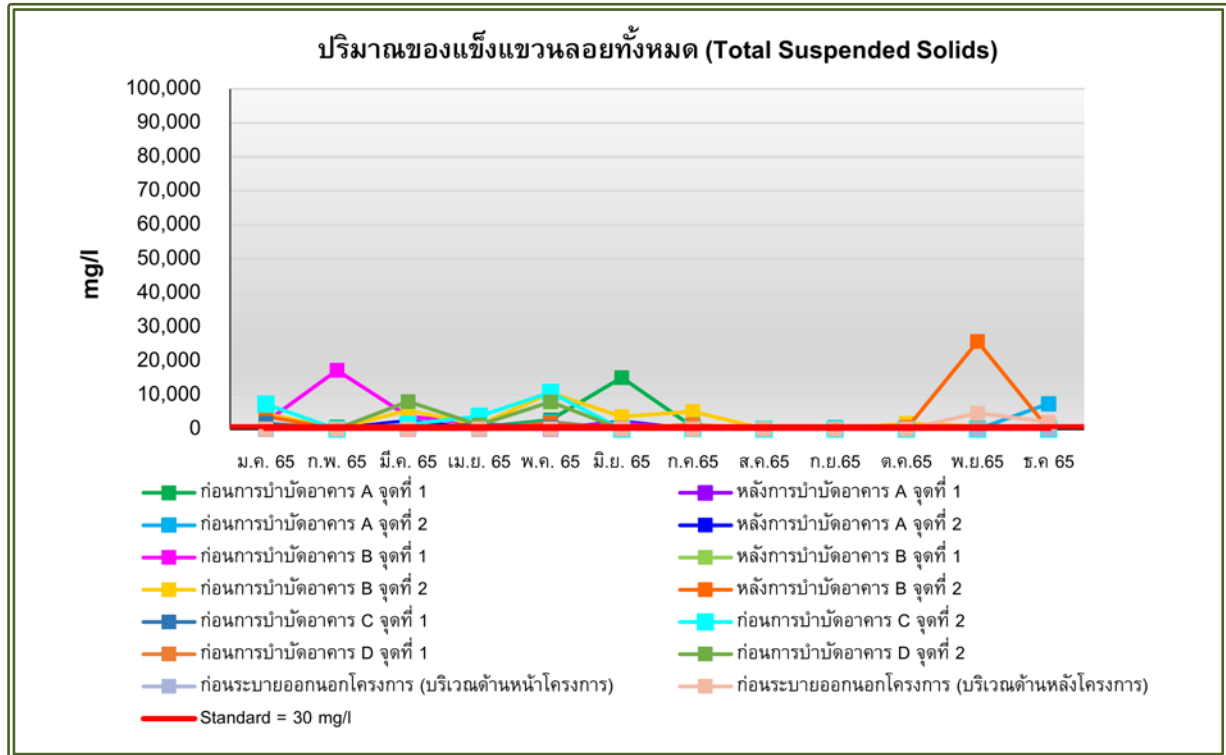
รูปที่ 3-24 กราฟเปรียบเทียบผลการตรวจวัดและวิเคราะห์ปริมาณของแข็งแขวนลอยทั้งหมด (Total Suspended Solids) ระหว่างเดือนมกราคม – ธันวาคม พ.ศ. 2565

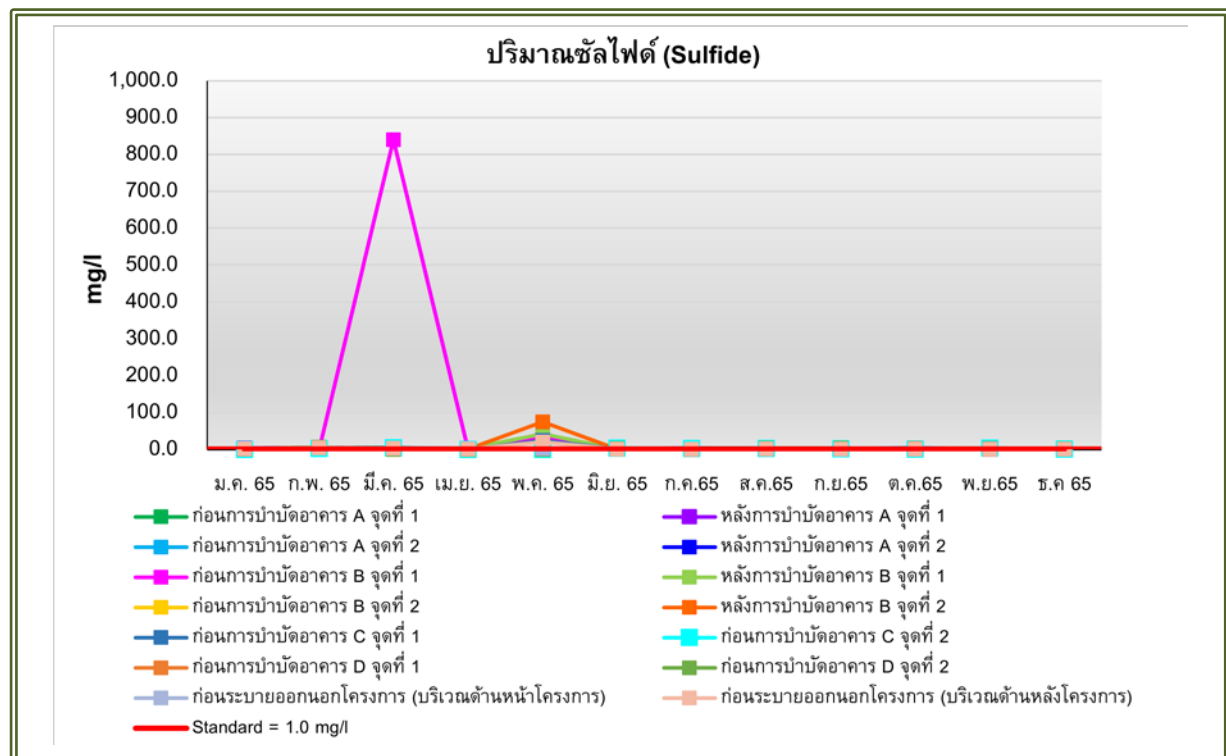
รูปที่ 3-25 กราฟเปรียบเทียบผลการตรวจวัดและวิเคราะห์ปริมาณซัลไฟด์ (Sulfide) ระหว่างเดือนมกราคม – ธันวาคม พ.ศ. 2565

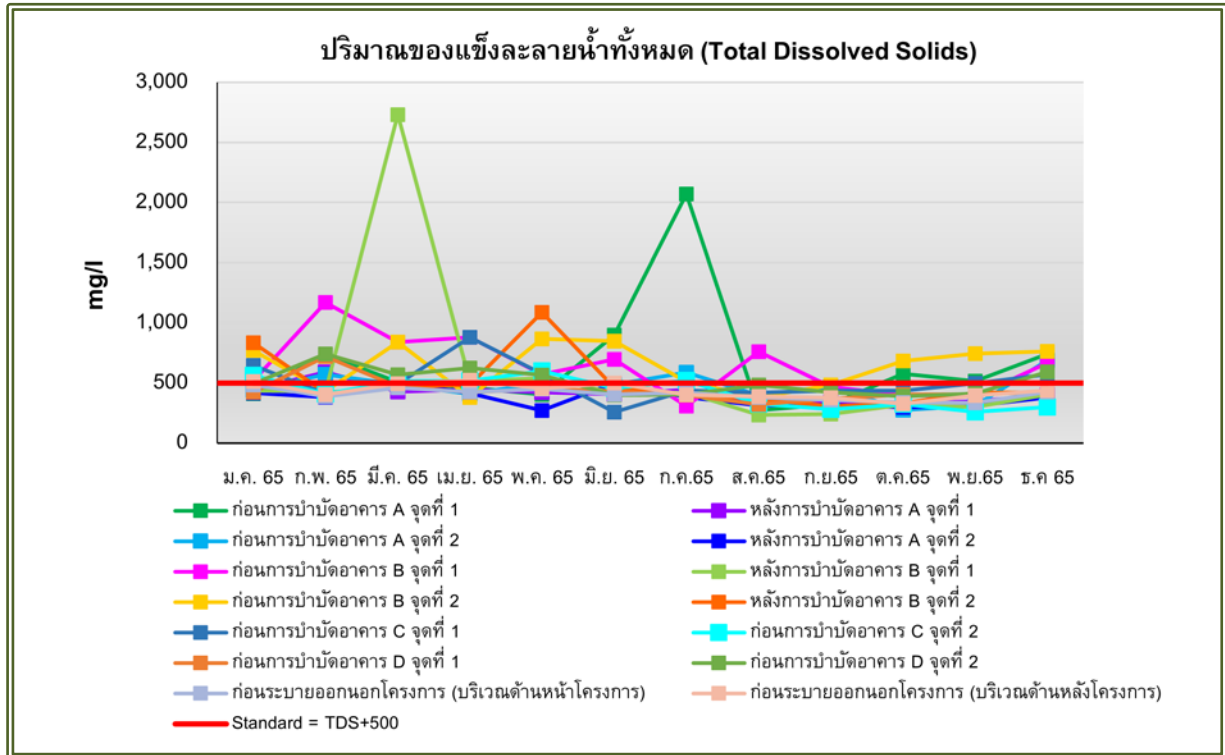
รูปที่ 3-26 กราฟเปรียบเทียบผลการตรวจวัดและวิเคราะห์ปริมาณของแข็งละลายน้ำทั้งหมด (Total Dissolved Solids) ระหว่างเดือนมกราคม – ธันวาคม พ.ศ. 2565

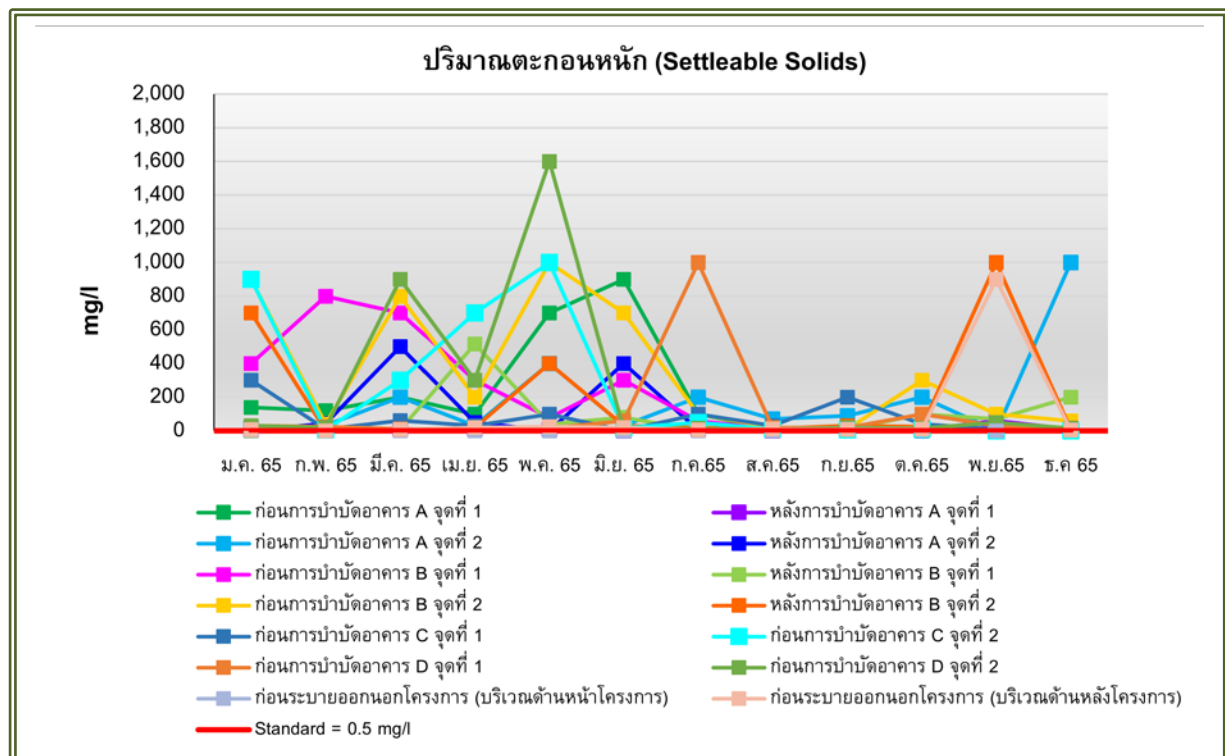
รูปที่ 3-27 กราฟเปรียบเทียบผลการตรวจวัดและวิเคราะห์ปริมาณตะกอนหนัก (Settleable Solids) ระหว่างเดือนมกราคม – ธันวาคม พ.ศ. 2565

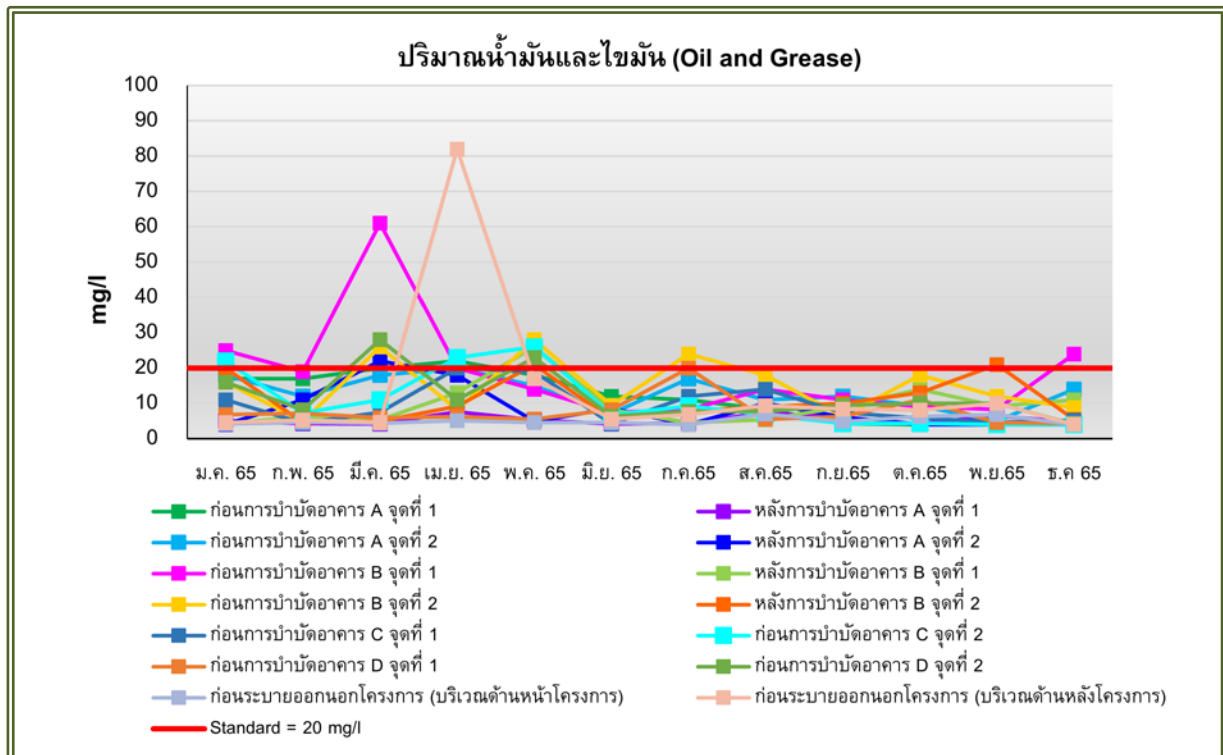
รูปที่ 3-28 กราฟเปรียบเทียบผลการตรวจวัดและวิเคราะห์ปริมาณน้ำมันและไขมัน (Fat Oil and Grease)
ระหว่างเดือนมกราคม – ธันวาคม พ.ศ. 2565

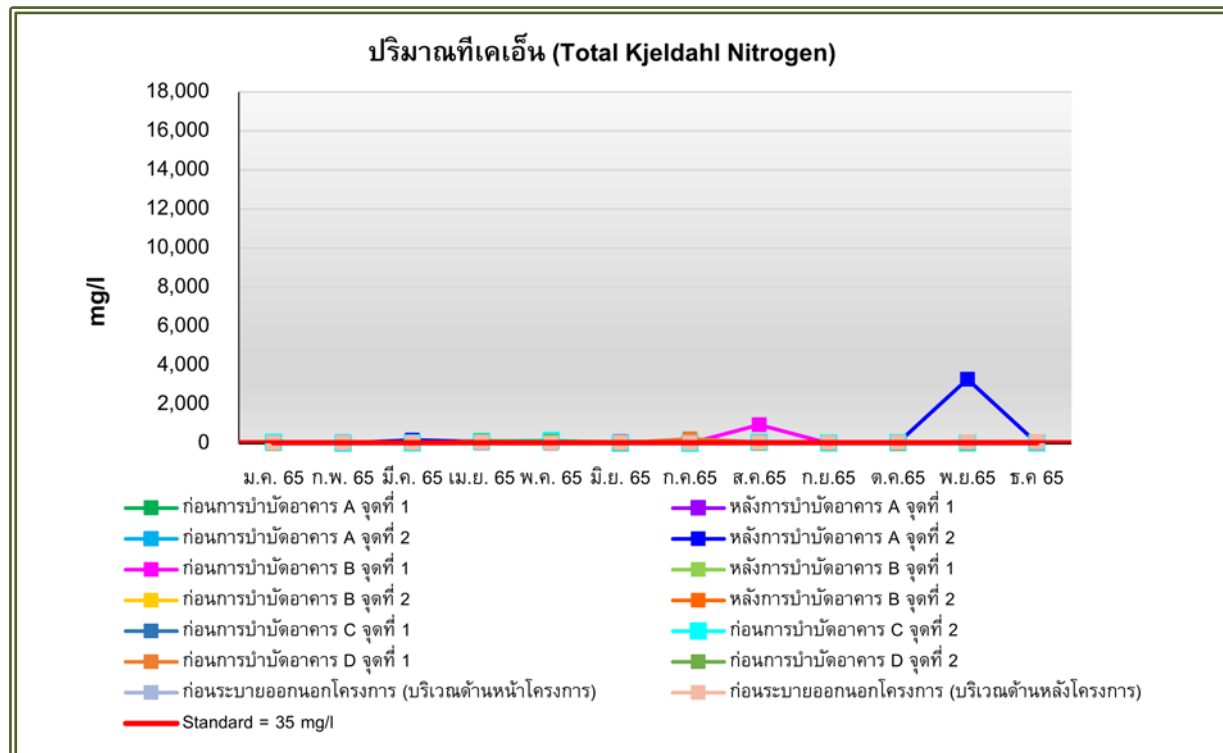
รูปที่ 3-29 กราฟเปรียบเทียบผลการตรวจวัดและวิเคราะห์ปริมาณที่เคเอ็น (Total Kjeldahl Nitrogen)
ระหว่างเดือนมกราคม – ธันวาคม พ.ศ. 2565

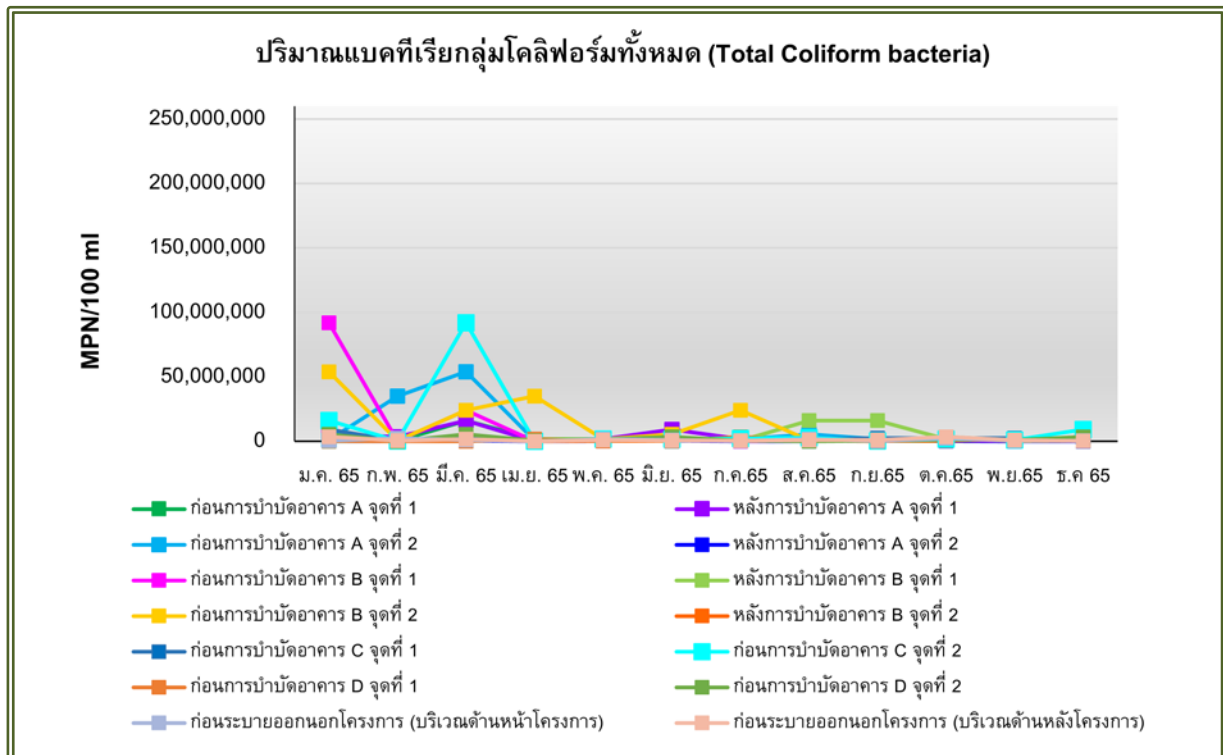
รูปที่ 3-30 กราฟเปรียบเทียบผลการตรวจวัดและวิเคราะห์ปริมาณแบคทีเรียกลุ่มโคลิฟอร์มทั้งหมด (Total Coliform bacteria) ระหว่างเดือนมกราคม – ธันวาคม พ.ศ. 2565

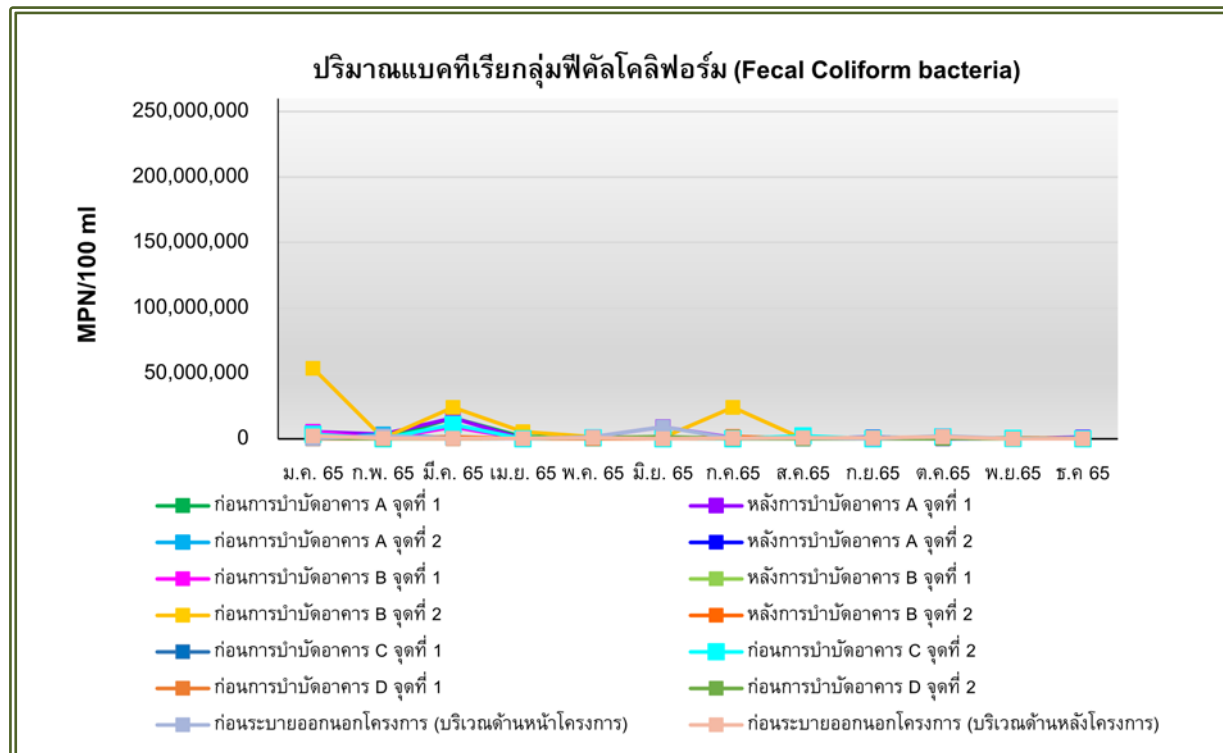
รูปที่ 3-31 กราฟเปรียบเทียบผลการตรวจวัดและวิเคราะห์ปริมาณแบคทีเรียกลุ่มฟีคัลโคลิฟอร์ม (Fecal Coliform bacteria) ระหว่างเดือนมกราคม – ธันวาคม พ.ศ. 2565
