**รายงานผลการปฏิบัติตามเงื่อนไขมาตรการป้องกันแก้ไข
ผลกระทบสิ่งแวดล้อม และ มาตรการติดตามตรวจสอบคุณภาพสิ่งแวดล้อม
ประจำเดือน กรกฎาคม ถึง เดือน ธันวาคม 2565
โครงการ คิว คอนโด อโศก**

นิติบุคคลอาคารชุด คิว คอนโด อโศก

หนังสือรับรองการจัดทำรายงาน
ผลการปฏิบัติตามมาตรฐานการป้องกันและแก้ไขผลกระทบสิ่งแวดล้อม
และมาตรการติดตามตรวจสอบคุณภาพสิ่งแวดล้อม
โครงการ คิว คอนโด อโศก ประจำเดือนกรกฎาคม-ธันวาคม 2565

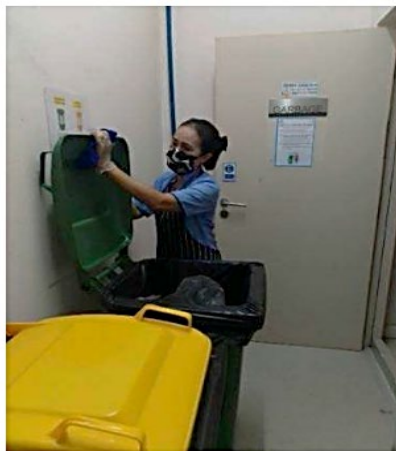
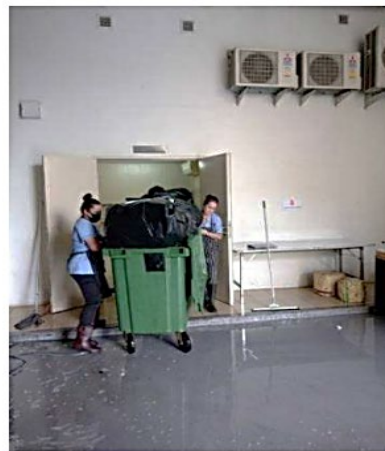
การจัดการขยะมูลฝอยในปัจจุบันนั้น โครงการได้จัดตั้งถังพักขยะขนาด 120 ลิตร ที่มีฝาปิดมิดชิด ตั้งอยู่แต่ละชั้นจะมีพนักงานทำความสะอาดประจำโครงการเก็บขยะประจำวัน โดยการทำการจัดเก็บจากห้องพัก ขยะจากห้องพักขยะภายในจุดต่างๆ ของอาคารอย่างน้อยวันละ 1 ครั้ง

รูปแม่บ้านเก็บขยะ ทำความสะอาดถังขยะ รถเก็บขยะ
