ตารางที่ 1.1-1 ความเป็นมาและลำดับการจัดทำรายงานการวิเคราะห์ผลกระทบสิ่งแวดล้อม และ/หรือรายงานการเปลี่ยนแปลงรายละเอียดโครงการ โครงการขุดลอกและถมทะเลสำหรับท่าเทียบเรือขนถ่ายถ่านหิน บริษัท โกลว์ เอสพีพี 3 จำกัด

ดังนั้น บริษัท โกลว์ เอสพีที 3 จำกัด จึงมอบหมายให้บริษัท เอแอลเอส แลบบอราทอรี กรุ๊ป (ประเทศไทย) จำกัด ซึ่งเป็นบริษัทที่ปรึกษาทางด้านสิ่งแวดล้อม ดำเนินการตรวจสอบและรวบรวมข้อมูล เพื่อจัดทำรายงานผลการปฏิบัติตามมาตรการ ป้องกันและแก้ไขผลกระทบสิ่งแวดล้อม และมาตรการติดตามตรวจสอบผลกระทบสิ่งแวดล้อมของโครงการ เสนอต่อหน่วยงานราชการดังกล่าว สำหรับรายงานฯ ฉบับนี้ เป็นการรายงานผลการติดตามตรวจสอบผลกระทบสิ่งแวดล้อมและการปฏิบัติตามมาตรการป้องกันและแก้ไขผลกระทบสิ่งแวดล้อม โครงการขุดลอกและถมทะเลสำหรับท่าเทียบเรือขนถ่ายถ่านหิน ครั้งที่ 2 ประจำปี พ.ศ. 2565 (ระหว่างเดือนกรกฎาคม-ธันวาคม พ.ศ. 2565)

รายงานผลการปฏิบัติตามมาตรการป้องกันและแก้ไขผลกระทบสิ่งแวดล้อม และมาตรการติดตามตรวจสอบผลกระทบสิ่งแวดล้อม
โครงการขุดลอกและถมทะเลสำหรับท่าเทียบเรือขนถ่ายถ่านหิน บริษัท โกลว์ เอสพีที 3 จำกัด
ระหว่างเดือนกรกฎาคม-ธันวาคม พ.ศ. 2565

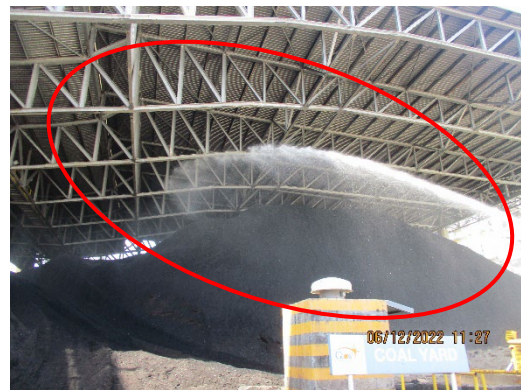
ภาพที่ 2-4 การฉีดพรมน้ำบนกองถ่านหิน

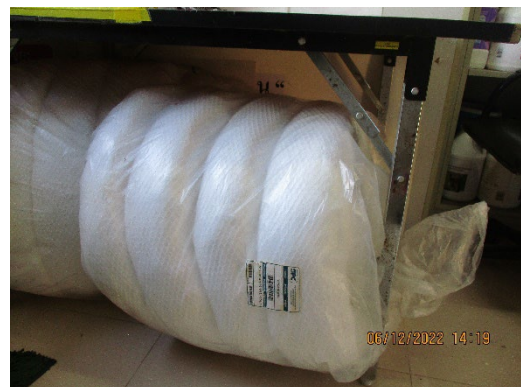
ภาพที่ 2-12 บวมกันคราบน้ำมัน
