บทที่ 3

ผลการปฏิบัติตามมาตรการป้องกัน และแก้ไขผลกระทบสิ่งแวดล้อม

ทั้งนี้ สามารถพิจารณารายละเอียดจากสรุปผลการปฏิบัติตามมาตรการป้องกันและแก้ไขผลกระทบสิ่งแวดล้อมโครงการโรงงานผลิตเอทานอลเอมีน ของบริษัท พีทีที โกลบอล เคมิคอล จำกัด (มหาชน) สาขา 16 ระหว่างเดือนกรกฎาคม ถึงธันวาคม พ.ศ.2565 ดังมีรายละเอียดแสดงในตารางที่ 3.1

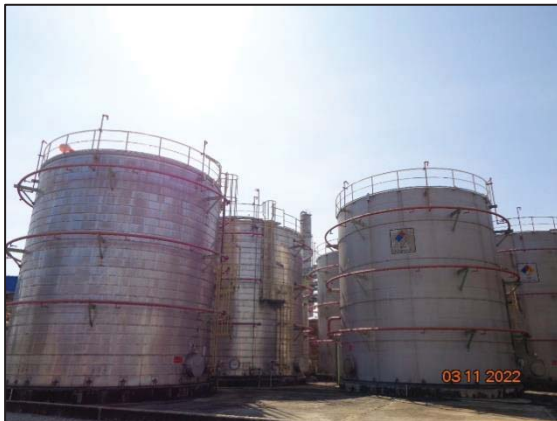
12. หากโครงการไม่ดำเนินการก่อสร้างภายในระยะเวลา 2 ปี นับตั้งแต่สำนักงานนโยบายและแผนทรัพยากรธรรมชาติและสิ่งแวดล้อม มีหนังสือแจ้งผลการพิจารณาของคณะกรรมการผู้ชำนาญการพิจารณารายงานการวิเคราะห์ผลกระทบสิ่งแวดล้อม และเห็นชอบในรายงานการวิเคราะห์สิ่งแวดล้อม ให้โครงการทบทวนข้อมูลของผลกระทบและมาตรการเสนอสำนักงานนโยบายและแผนทรัพยากรธรรมชาติและสิ่งแวดล้อม เพื่อดำเนินการพิจารณาตามขั้นตอน	- ภายในพื้นที่โรงงาน	- โครงการได้ดำเนินการก่อสร้าง DEA Tank และถังเก็บผลิตภัณฑ์ที่ไม่ได้คุณภาพ (Off Spec. Tank) ภายหลังจากที่รายงานการประเมินผลกระทบสิ่งแวดล้อมได้รับการเห็นชอบ เมื่อวันที่ 28 สิงหาคม พ.ศ.2556 โดยการก่อสร้างสิ้นสุดในวันที่ 16 พฤศจิกายน พ.ศ. 2557 และเริ่มต้นใช้งาน DEA Tank และ Off Spec. Tank ในวันที่ 20 พฤศจิกายน พ.ศ.2557	- ไม่พบปัญหา	- รูปที่ 3.1 DEA Tank - รูปที่ 3.2 Off Spec. Tank

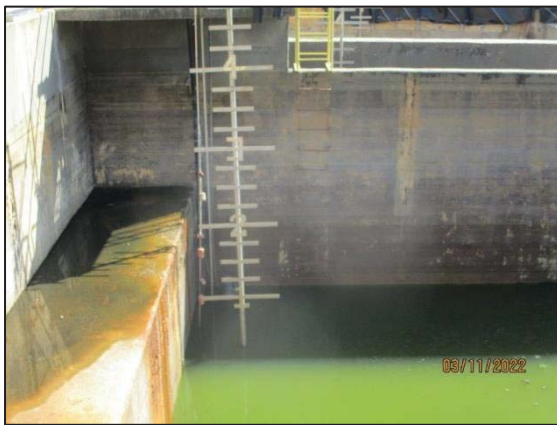
4. น้ำที่ผ่านการใช้งานจากระบบบำบัดก๊าซแอมโมเนีย (Ammonia Vent Scrubber) และมีสารแอมโมเนีย-ไฮดรอกไซด์ปนอยู่ ให้ทำการระบายไปยังระบบบำบัดน้ำเสียเบื้องต้นของโรงงาน เพื่อปรับสภาพ pH (Neutralization) ให้เหมาะสมตามเกณฑ์ของนิคมอุตสาหกรรมเหมราชตะวันออก (มาบตาพุด) ก่อนส่งต่อไปยังระบบบำบัดน้ำเสียรวมส่วนกลางของนิคมอุตสาหกรรมเหมราชตะวันออก (มาบตาพุด) ต่อไป	- Ammonia Vent Scrubber	- ปัจจุบันน้ำที่ผ่านการใช้งานจากระบบบำบัดก๊าซแอมโมเนีย (Ammonia Vent Scrubber) และมีสารแอมโมเนีย-ไฮดรอกไซด์ปนอยู่ จะระบายไปยังระบบบำบัดน้ำเสียเบื้องต้นของโรงงาน เพื่อปรับสภาพความเป็นกรด-ด่าง (Neutralization) ให้เหมาะสมตามเกณฑ์นิคมอุตสาหกรรมดับบลิวเอชเอ ตะวันออก (มาบตาพุด) ก่อนส่งต่อไปยังระบบบำบัดน้ำเสียรวมส่วนกลาง ของนิคมอุตสาหกรรมดับบลิวเอชเอ ตะวันออก (มาบตาพุด) ต่อไป	- ไม่พบปัญหา	- บทที่ 4 ผลการติดตามตรวจสอบคุณภาพสิ่งแวดล้อม - รูปที่ 3.3 บ่อ Neutralization (TK 201)

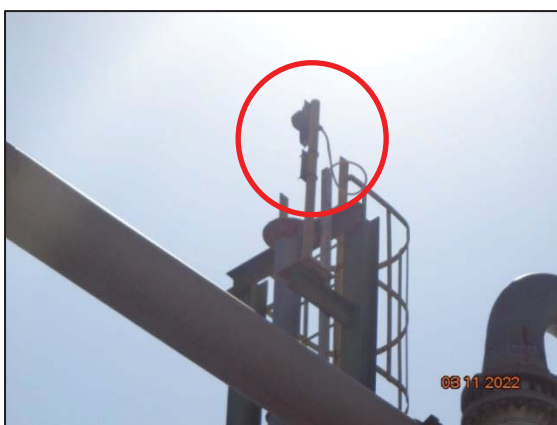
รูปที่ 3.5 Online Ammonia Detector

2. คุณภาพอากาศ (ต่อ)	<p>6. จัดให้มี Online Ammonia Detector ที่ปล่อง Ammonia Vent Scrubber โดยกำหนดให้มีสัญญาณเตือน ครั้งที่ 1 เมื่อระดับแอมโมเนียมีความเข้มข้น 25 ส่วนในล้านส่วน และสัญญาณเตือนครั้งที่ 2 เมื่อระดับแอมโมเนียความเข้มข้น 50 ส่วนในล้านส่วน รวมทั้งจัดให้มีมาตรการรองรับ และวิธีปฏิบัติ เมื่อสัญญาณเตือนทำงาน ดังนี้</p> <p>สัญญาณเตือน ครั้งที่ 1</p> <ol style="list-style-type: none"> 1) แจ้งพนักงานในพื้นที่สวมใส่หน้ากากป้องกันสารเคมีเข้าตรวจสอบระบบอุปกรณ์ที่เกี่ยวข้อง 2) ตรวจสอบปริมาณความเข้มข้นของแอมโมเนียโดยรอบพื้นที่ ด้วย Portable Ammonia Detector 3) ปรับอัตราการ Spray น้ำใน Scrubber เพิ่มขึ้นกว่าอัตราการไหลปกติ 4) แจ้งสถานการณ์ในพื้นที่โดยรอบไปยังห้องควบคุมเพื่อดำเนินการควบคุมและติดตามการทำงานของหน่วยเตรียมแอมโมเนีย และ Ammonia Vent Scrubber อย่างใกล้ชิด 	- ปล่อง Ammonia Vent Scrubber	- โรงงานติดตั้ง Online Ammonia Detector ที่ปล่อง Ammonia Vent Scrubber โดยกำหนดให้มีสัญญาณเตือน ครั้งที่ 1 เมื่อระดับแอมโมเนียมีความเข้มข้น 25 ส่วนในล้านส่วน และสัญญาณเตือน ครั้งที่ 2 เมื่อระดับแอมโมเนีย มีความเข้มข้น 50 ส่วนในล้านส่วน รวมทั้งจัดให้มีมาตรการรองรับ และวิธีปฏิบัติ เมื่อสัญญาณเตือนทำงานตามที่มาตรการระบุ	- ไม่พบปัญหา	<ul style="list-style-type: none"> - รูปที่ 3.5 On-line Ammonia Detector - รูปที่ 3.6 ปล่อง Ammonia Vent Scrubber - ภาคผนวก ข.12 ผลการตรวจวัดแอมโมเนียแบบต่อเนื่องระหว่างเดือนกรกฎาคม ถึงธันวาคม พ.ศ.2565 - ภาคผนวก ข.13 ระบบหน้าจอ DCS แสดงการ Setting Alarm Ammonia Online ที่ปล่อง Vent Scrubber 1st Alarm 25 ppm และ 2nd Alarm 50 ppm - รูปที่ 3.7 หน้ากากป้องกันสารเคมี - รูปที่ 3.8 Portable Gas Detector

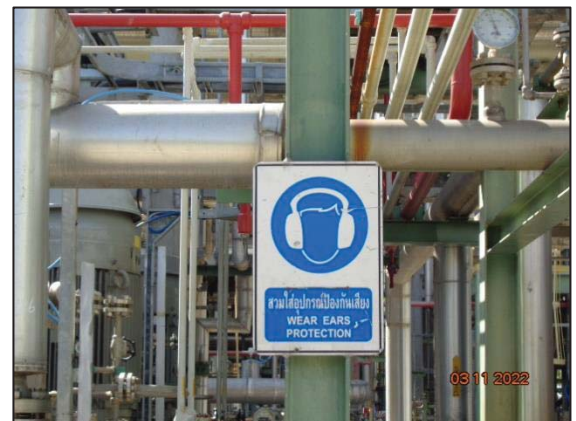
3. เสียง	1. แสดงขอบเขตพื้นที่ภายในส่วนการผลิตที่มีระดับเสียงสูงกว่า 85 เดซิเบล (เอ) ให้ชัดเจนและจัดเตรียมอุปกรณ์ป้องกันเสียงส่วนบุคคล (เช่น ปลั๊กอุดเสียง ครอบหูลดเสียง เป็นต้น) ให้เพียงพอ	- บริเวณพื้นที่ส่วนผลิต	- โรงงานได้แสดงขอบเขตพื้นที่ภายในส่วนการผลิตที่มีระดับเสียงสูงกว่า 85 เดซิเบล(เอ) และจัดเตรียมอุปกรณ์ป้องกันเสียงส่วนบุคคล เช่น ปลั๊กอุดเสียง ครอบหูลดเสียง เป็นต้น ให้เพียงพอ	- ไม่พบปัญหา	- รูปที่ 3.9 พนักงานสวมใส่ครอบหูลดเสียง - รูปที่ 3.10 ป้ายเตือนบริเวณที่มีเสียงดัง

3. เสียง (ต่อ)	2. ติดป้ายเตือนหรือเครื่องหมาย/สัญลักษณ์แสดงบริเวณที่กำหนดให้ผู้ปฏิบัติงานทุกคนต้องสวมใส่อุปกรณ์ลดเสียงส่วนบุคคลให้ชัดเจน	- ภายในพื้นที่โรงงาน	- โรงงานได้ติดป้ายเตือนหรือเครื่องหมาย/สัญลักษณ์บริเวณพื้นที่ที่มีเสียงดัง เพื่อกำหนดให้ผู้ปฏิบัติงานทุกคนต้องสวมใส่อุปกรณ์ลดเสียงส่วนบุคคล	- ไม่พบปัญหา	- รูปที่ 3.10 ป้ายเตือนบริเวณที่มีเสียงดัง

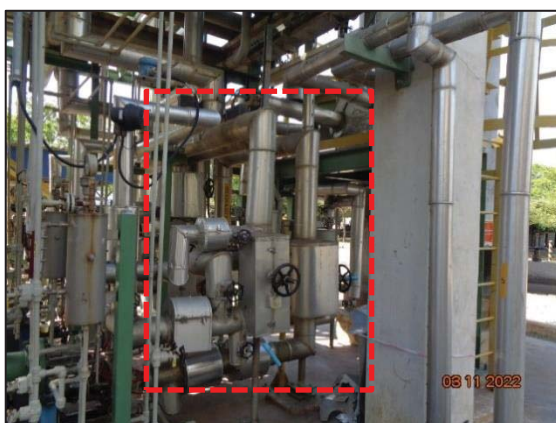
5. เครื่องจักรที่เป็นแหล่งกำเนิดเสียงต่าง ๆ ในพื้นที่โครงการให้ทำการติดตั้งอุปกรณ์ลดระดับเสียงและแรงสั่นสะเทือน เช่น อุปกรณ์ครอบเครื่องจักรและแผ่นยางรองเครื่อง ซึ่งช่วยลดระดับเสียงลงได้ 10-20 เดซิเบล (เอ)	- ภายในพื้นที่โรงงาน	- โรงงานจัดให้มีอุปกรณ์ครอบเครื่องจักรและแผ่นยางรองเครื่อง เพื่อลดระดับเสียงดังจากเครื่องจักรที่มีเสียงดัง	- ไม่พบปัญหา	- ภาคผนวก ข.6 เอกสารเกี่ยวกับการจัดทำที่ครอบเสียง - รูปที่ 3.11 Insulation ครอบเครื่องจักร

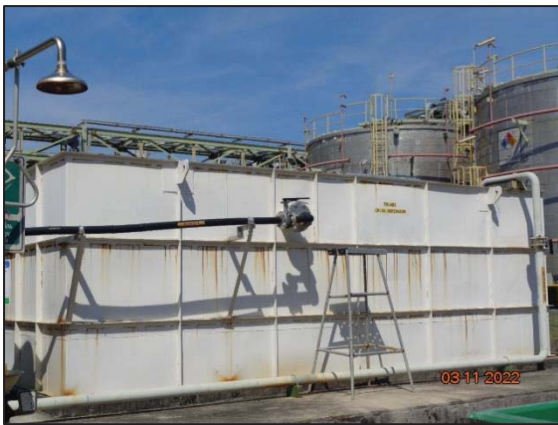
รูปที่ 3.15 Oil-water Separator (CPI)

4. คุณภาพน้ำ	1. จัดให้มีระบบบำบัดน้ำเสียภายในโครงการเพื่อจัดการน้ำเสียที่เกิดขึ้นในแต่ละส่วน ดังนี้ 1) น้ำเสียที่เกิดจากกระบวนการผลิตทั้งหมด 463.2 ลูกบาศก์เมตรต่อวัน จะถูกส่งไปที่ Equalization Sump ขนาด 96 ลูกบาศก์เมตร เพื่อปรับอัตราการไหลให้สม่ำเสมอ แล้วส่งต่อไปที่ Neutralization Sump ขนาด 5 ลูกบาศก์เมตร เพื่อปรับ pH ด้วยสารละลาย H ₂ SO ₄ หลังจากนั้นจะถูกส่งต่อไปรวมที่ Final Check Basin ขนาด 250 ลูกบาศก์เมตร เพื่อตรวจสอบคุณภาพน้ำเสียก่อนส่งไปยังระบบบำบัดน้ำเสียรวมของนิคมฯ	- ระบบบำบัดน้ำเสียเบื้องต้นของโรงงาน	- โรงงานจัดให้มีระบบบำบัดน้ำเสียเป็นระบบ Pre-Treatment ตามที่มาตรการกำหนด ซึ่งสามารถรองรับและบำบัดน้ำเสียที่มาจากแหล่งต่างๆ ของโรงงาน ได้แก่ จากกระบวนการผลิต น้ำฝนปนเปื้อนน้ำมัน และน้ำเสียจากอาคารสำนักงาน ก่อนส่งต่อไปยังระบบบำบัดน้ำเสียส่วนกลาง ของนิคมอุตสาหกรรมดับบลิว-เอชเอ ตะวันออก (มาตาปุด) ส่วนน้ำเสียจาก Cooling Water Blowdown และจากการล้าง Packed Bed ซึ่งมีการปนเปื้อนน้อย จะถูกส่งไปสู่ Final Check Basin และส่งไปบำบัดต่อที่ระบบบำบัดน้ำเสียส่วนกลางของนิคมฯ	- ไม่พบปัญหา	- รูปที่ 3.3 บ่อ Neutralization (TK 201) - รูปที่ 3.12 บ่อ Equalization (TK 101) - รูปที่ 3.13 Final Check Basin (TK 601) - รูปที่ 3.14 Storm Water Diversion Box (TK 301) - รูปที่ 3.15 Oil Water Separator (CPI) - รูปที่ 3.16 ถังบำบัดน้ำเสียสำเร็จรูป (Septic Tank)

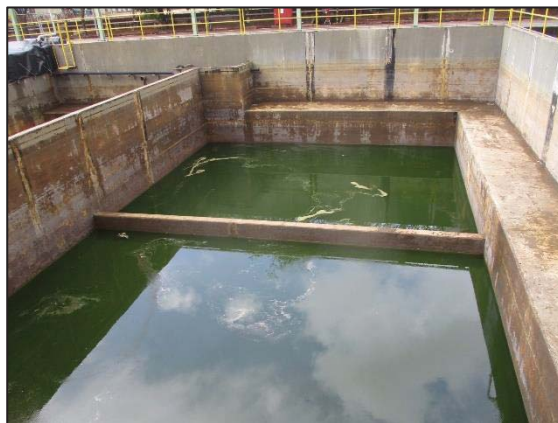
รูปที่ 3.17 Emergency Wastewater Basin
(ภาพขณะอยู่ระหว่างการใช้งานในกรณีฉุกเฉิน ซึ่งสามารถ
รับน้ำทิ้งได้อย่างเพียงพอ ทั้งนี้โครงการมีการควบคุมดูแล
บ่อบำบัดน้ำทิ้งฉุกเฉิน ให้มีสภาพพร้อมใช้งาน
และให้อยู่ระดับต่ำหรือแห้งอยู่เสมอ)

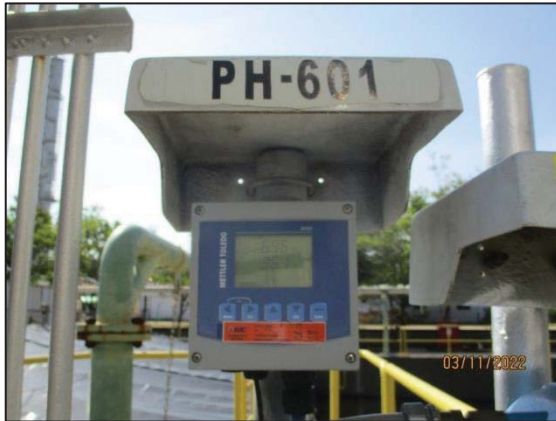
รูปที่ 3.19 pH Meter

4. คุณภาพน้ำ (ต่อ)	<div>6. จัดให้มีถังและบ่อพักน้ำเสีย ดังนี้</div> <div> <div>1) Storm water Diversion Box ขนาด 250 ลูกบาศก์เมตร มีหน้าที่รวบรวมน้ำฝนบนเบื่อน้ำมัน โดยจะกักน้ำฝนส่วน 15 นาทีแรก ไว้แล้วปล่อยให้น้ำฝนส่วนที่เกินจาก 15 นาทีแรกไหล Overflow ออกไป สู่อ่างระบายน้ำฝนของนิคมฯ</div> <div>2) Oil-water Separator ขนาด 54 ลูกบาศก์เมตร มีหน้าที่แยกน้ำมันออกจากน้ำ โดยเป็นบ่อที่มี Baffle กันภายในบ่อเพื่อทำหน้าที่แยกน้ำมันออกจากน้ำโดย Gravity ซึ่งน้ำมันจะลอยแยกเป็นชั้นบนผิวน้ำ และน้ำมันจะถูกนำออกจากบ่อโดยใช้แรงงานคนตักออก และรวบรวมใส่ภาชนะบรรจุมีฝาปิดมิดชิดก่อนส่งไปกำจัดที่ศูนย์กำจัดกากของเสียอันตรายที่ได้รับอนุญาตจากทางราชการต่อไป</div> <div>3) Equalization Sump ขนาด 96 ลูกบาศก์เมตร มีหน้าที่รวบรวมน้ำเสียจากกระบวนการผลิตแต่ละหน่วย เพื่อปรับคุณสมบัติและอัตราการไหลของน้ำเสียให้มีค่าคงที่สม่ำเสมอ</div> </div>	- ภายในพื้นที่โรงงาน	- โรงงานได้ก่อสร้างถังและบ่อพักน้ำเสียเป็นระบบ Pre-Treatment ครบถ้วนตามมาตรการที่กำหนด โดยสามารถรองรับและบำบัดน้ำเสียที่มาจากแหล่งต่างๆ ของโรงงาน ได้แก่ น้ำเสียจากกระบวนการผลิต น้ำฝนบนเบื่อน้ำมัน และน้ำเสียที่เกิดจากอาคารสำนักงาน ก่อนส่งไปยังระบบบำบัดน้ำเสียส่วนกลางของนิคมอุตสาหกรรมดับบลิวเอชเอ ตะวันออก (มาบตาพุด)	- ไม่พบปัญหา	<div>- รูปที่ 3.3 บ่อ Neutralization (TK 201)</div> <div>- รูปที่ 3.12 บ่อ Equalization (TK 101)</div> <div>- รูปที่ 3.13 Final Check Basin (TK 601)</div> <div>- รูปที่ 3.14 Storm Water Diversion Box (TK 301)</div> <div>- รูปที่ 3.15 Oil Water Separator (CPI)</div> <div>- รูปที่ 3.16 ถังบำบัดน้ำเสียสำเร็จรูป (Septic Tank)</div> <div>- รูปที่ 3.17 Emergency Wastewater Basin</div> <div>- รูปที่ 3.18 บั้มที่ใช้กับระบบบำบัดน้ำเสีย</div> <div>- รูปที่ 3.19 pH Meter</div>

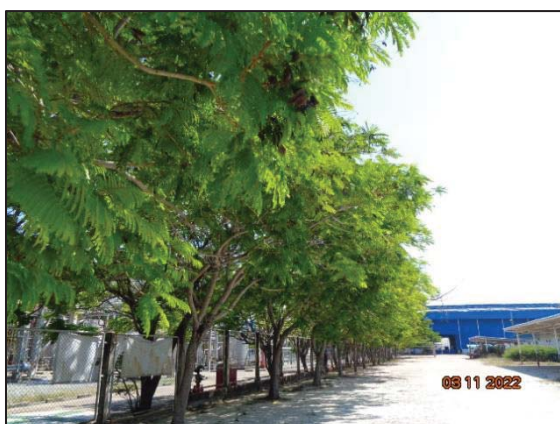
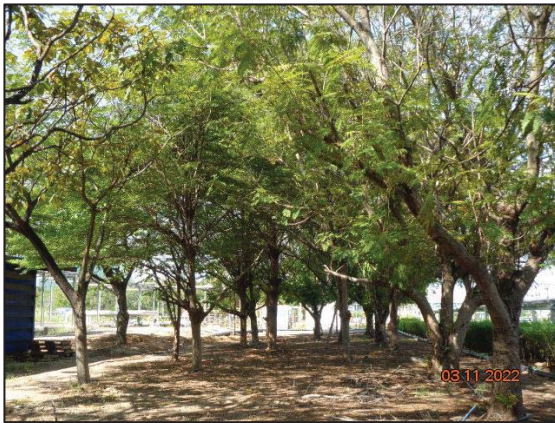
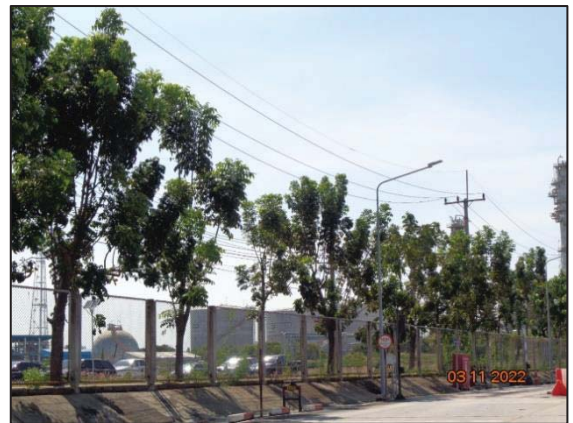
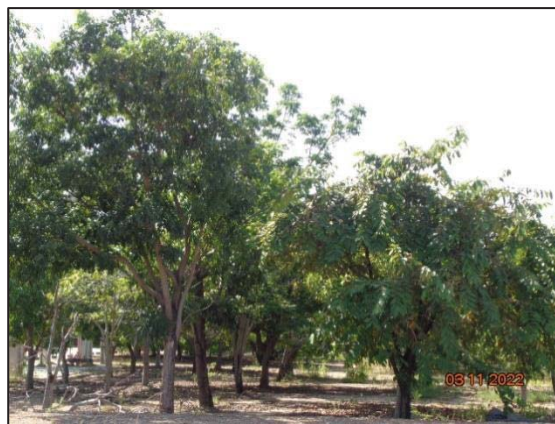
11. พื้นที่สีเขียว	1. จัดให้มีพื้นที่สีเขียวภายในโรงงานไม่น้อยกว่าร้อยละ 5 ของพื้นที่ทั้งหมดของโครงการ	- ภายในพื้นที่โรงงาน	- โรงงานจัดให้มีพื้นที่สีเขียวภายในโรงงาน ปัจจุบันคิดเป็นร้อยละ 5.35 ของพื้นที่ทั้งหมดของโรงงาน ซึ่งรวมพื้นที่สำหรับการก่อสร้างโครงการเพิ่มเติมในอนาคตด้วย	- ไม่พบปัญหา	- ภาคผนวก ข.44 แผนผังพื้นที่สีเขียว และแผนการดูแลพื้นที่สีเขียว - รูปที่ 3.61 พื้นที่สีเขียว
