## บทที่ 2

### ผลการปฏิบัติตามมาตรการป้องกันและแก้ไขผลกระทบสิ่งแวดล้อม

#### 2.1 ผลการดำเนินงานตามมาตรการป้องกันและแก้ไขผลกระทบสิ่งแวดล้อม

โครงการโรงงานผลิตวงล้ออลูมิเนียม ของบริษัท โคเซ อลูมิเนียม (ประเทศไทย) จำกัด ระหว่างเดือนกรกฎาคม-ธันวาคม พ.ศ. 2565

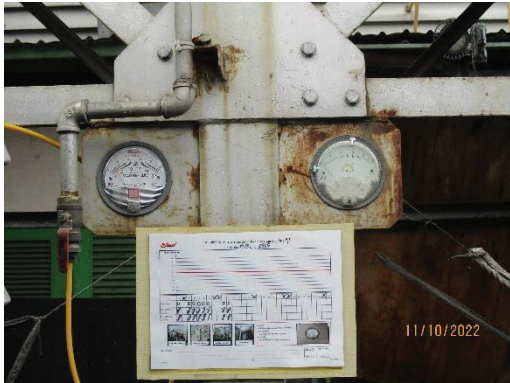
ภาพที่ 2-1 Pressure gauge

3. จัดให้มีอุปกรณ์ตรวจวัดความดันแตกต่างของอากาศระหว่างทางเข้าและออกของเครื่องดักฝุ่นในแต่ละ chamber ซึ่งสามารถแสดงผลไปยังห้องควบคุมได้ หากตรวจพบความดันแตกต่างแต่ละ chamber มีค่าต่ำกว่าปกติ ซึ่งแสดงให้เห็นว่าถุงกรองของ chamber นั้นบางส่วนเกิดการรั่วหรือมีการชำรุด ระบบจะสั่งหยุดการทำงานของ chamber ดังกล่าวโดยอัตโนมัติ พร้อมทั้งติดต่อให้บริษัทที่ติดตั้งมาทำการซ่อมแซมและเปลี่ยนถุงกรองภายใน chamber ข้างต้น	- โครงการมีการติดตั้งอุปกรณ์ในการตรวจวัดความดันแตกต่างของอากาศระหว่างทางเข้าและออกของเครื่องดักฝุ่นในแต่ละ chamber ซึ่งสามารถแสดงให้เห็นความผิดปกติของถุงกรองได้อย่างมีประสิทธิภาพ และหากพบว่าระบบตรวจวัดความดันแตกต่างของอากาศระหว่างทางเข้าและออกของระบบดักฝุ่นในแต่ละ chamber มีการชำรุดพร้อมกัน โครงการจะปฏิบัติตามที่มาตรการกำหนดอย่างเคร่งครัด	-	- ภาพที่ 2-1 Pressure gage  - ภาพที่ 2-2 ถังดักฝุ่น  - ภาพที่ 2-3 ห้องเก็บฝุ่น

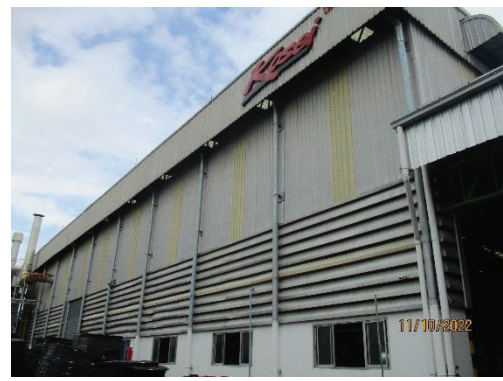
ภาพที่ 2-4 การปิดครอบ เครื่องจักรอุปกรณ์ที่มีเสียงดัง  
อุปกรณ์ลดเสียงหรือครอบวัสดุเสียง

3. ระดับเสียง	1. ติดตั้งเครื่องจักรและอุปกรณ์ที่อาจก่อให้เกิดเสียงดังภายในอาคาร หากแหล่งกำเนิดเสียงที่อยู่ภายนอกอาคารต้องติดตั้งอุปกรณ์ลดเสียงหรือครอบวัสดุลดเสียง เพื่อป้องกันเสียงรบกวนชุมชนใกล้เคียง	- โครงการจัดให้มีการปิดครอบเครื่องจักร/อุปกรณ์ที่มีเสียงดัง เช่น คอมเพรสเซอร์ เพื่อเป็นการลดผลกระทบของเสียงต่อพนักงานสำหรับเครื่องจักรหรือบริเวณที่ไม่สามารถลดระดับเสียงได้ โครงการได้จัดทำป้ายเตือนและกำหนดให้พนักงานที่เข้าไปปฏิบัติงานในพื้นที่ดังกล่าวต้องสวมใส่อุปกรณ์ป้องกันเสียง	-	- ภาพที่ 2-4 การปิดครอบเครื่องจักรอุปกรณ์ที่มีเสียงดัง อุปกรณ์ลดเสียงหรือครอบวัสดุลดเสียง

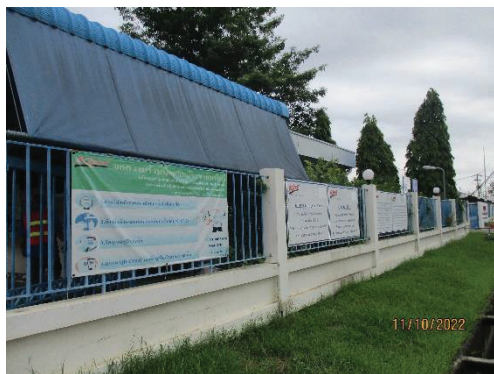
3. ระดับเสียง (ต่อ)	4. จัดทำรั้วที่รอบเขตพื้นที่โรงงานความสูงไม่น้อยกว่า 2 เมตร เพื่อเป็นแนวกันเสียง	- โครงการได้จัดทำรั้วที่รอบเขตพื้นที่โรงงาน และมีความสูง 2 เมตร ตามที่มาตรการกำหนดอย่างเคร่งครัด	-	- ภาพที่ 2-5 การจัดทำรั้วรอบพื้นที่โครงการ

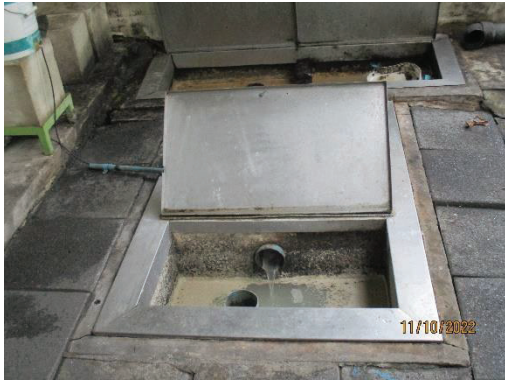
4. คุณภาพน้ำ	1. จัดให้มีถังดักไขมันเพื่อรองรับน้ำเสียจากโรงอาหารก่อนที่จะระบายเข้าสู่ระบบบำบัดน้ำเสียสำเร็จรูป	- โครงการจัดให้มีถังดักไขมันเพื่อรองรับน้ำเสียจากโรงอาหาร และมีการดักไขมันวันละ 2 ครั้ง	-	- ภาพที่ 2-7 ถังดักไขมัน

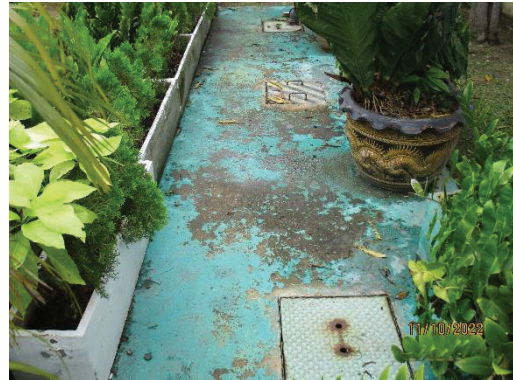
2. จัดให้มีถังบำบัดน้ำเสียสำเร็จรูปสำหรับบำบัดน้ำเสียจากสำนักงาน และน้ำทิ้งจากถังดักไขมันจากโรงอาหาร ก่อนระบายลงสู่บ่อตรวจสอบคุณภาพทิ้ง	- โครงการจัดให้มีถังบำบัดน้ำเสียสำเร็จรูป (Septic Tank) สำหรับบำบัดน้ำเสียจากสำนักงานและน้ำทิ้งจากถังดักไขมันจากโรงอาหารในเบื้องต้น ก่อนระบายลงสู่บ่อตรวจสอบคุณภาพน้ำทิ้งต่อไป	-	- ภาพที่ 2-8 ถังบำบัดน้ำเสียสำเร็จรูป

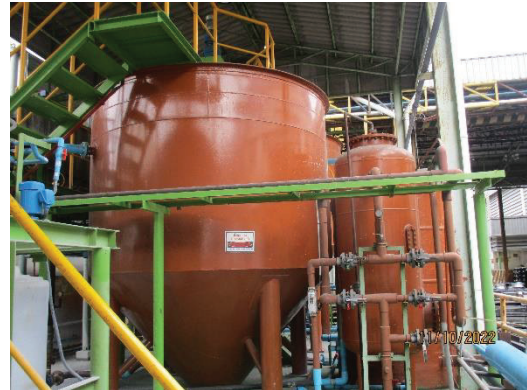
4. คุณภาพน้ำ (ต่อ)	4. จัดให้มีระบบบำบัดน้ำเสียทางเคมี สำหรับบำบัดน้ำเสียจากกระบวนการผลิตต่างๆ ก่อนระบายลงสู่บ่อตรวจสอบคุณภาพน้ำทิ้ง	- น้ำเสียจากกระบวนการผลิตต่างๆ ทางโครงการจะทำการบำบัดเบื้องต้นด้วยระบบบำบัดน้ำเสียทางเคมี ก่อนระบายลงสู่บ่อตรวจสอบคุณภาพน้ำทิ้งต่อไป พร้อมทั้งมีแผนการตรวจสอบระบบบำบัดน้ำเสียทางเคมีเป็นประจำทุกเดือน	-	- ภาพที่ 2-10 ระบบบำบัดน้ำเสียทางเคมี - ภาคผนวก ข-8 แผนงานการตรวจสอบระบบบำบัดน้ำเสียทางเคมี และทอรวรรมน้ำเสีย

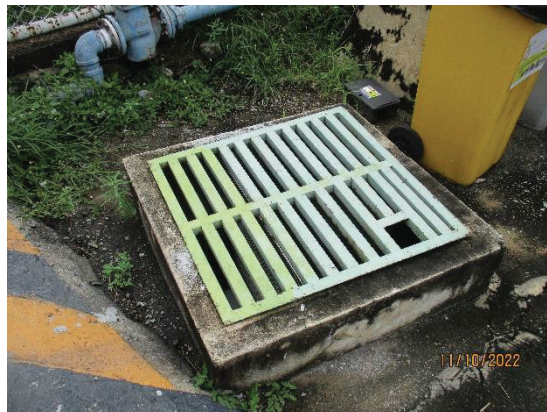
4. คุณภาพน้ำ (ต่อ)	7. ควบคุมคุณภาพน้ำทิ้งจากบ่อตรวจสอบคุณภาพน้ำทิ้งของโรงงานให้อยู่ในเกณฑ์ที่ยอมให้ระบายเข้าสู่ระบบบำบัดน้ำเสียส่วนกลางของเขตประกอบการอุตสาหกรรมฯ ก่อนระบายลงสู่ระบบรวบรวมน้ำเสียและส่งไปบำบัดยังระบบบำบัดน้ำเสียส่วนกลางของเขตประกอบการอุตสาหกรรมฯ	- โครงการจัดให้มีการควบคุมคุณภาพน้ำทิ้งจากบ่อตรวจสอบคุณภาพน้ำทิ้งของโรงงานให้อยู่ในเกณฑ์ที่ยอมให้ระบายเข้าสู่ระบบบำบัดน้ำเสียส่วนกลางของสวนอุตสาหกรรมฯ แล้วจึงระบายลงสู่ระบบรวบรวมน้ำเสีย เพื่อส่งไปบำบัดยังระบบบำบัดน้ำเสียส่วนกลางของสวนอุตสาหกรรมฯ ต่อไป โดยในระหว่างเดือนกรกฎาคม-ธันวาคม พ.ศ. 2565 ผลการตรวจวิเคราะห์คุณภาพน้ำทิ้งของโครงการทั้งหมดมีค่าอยู่ในเกณฑ์ที่กำหนด	-	- ภาพที่ 2-11 บ่อตรวจสอบคุณภาพน้ำทิ้ง

8. เก็บตัวอย่างน้ำจากบ่อตรวจสอบคุณภาพน้ำทิ้งเพื่อตรวจวิเคราะห์ค่า pH, TDS, Conductivity และโลหะหนักชนิดที่เกี่ยวข้องกับการผลิตของโครงการทั้งหมดและรายงานต่อศูนย์ควบคุมน้ำเสียของเขตประกอบการอุตสาหกรรมฯ ทุกเดือน ถ้าพบว่ามีค่าเกินมาตรฐานกำหนดให้สูบน้ำเสียจากบ่อพักนี้ไปบำบัดใหม่	- โครงการจัดให้มีการตรวจสอบคุณภาพน้ำทิ้งเป็นประจำทุกเดือน โดยมีการวิเคราะห์ค่า BOD, COD, Oil & Grease, pH, TDS, TKN และ TSS และมีการรายงานต่อศูนย์ควบคุมน้ำเสียของสวนอุตสาหกรรมฯ ทุกเดือน โดยในระหว่างเดือนกรกฎาคม-ธันวาคม พ.ศ. 2565 ผลการตรวจวิเคราะห์คุณภาพน้ำทิ้งของโครงการทั้งหมดมีค่าอยู่ในเกณฑ์ที่กำหนด	-	- ภาพที่ 2-11 บ่อตรวจสอบคุณภาพน้ำทิ้ง

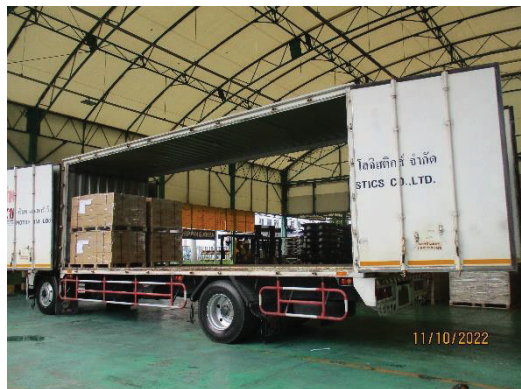
ภาพที่ 2-13 รถขนส่งที่มีวัสดุปกคลุมปิดอย่างมิดชิด

7. รถขนส่งจะต้องมีวัสดุคลุมปกปิดอย่างมิดชิดเพื่อป้องกันเศษวัสดุร่วงหล่นลงสู่ถนน	- รถขนส่งจะมีลักษณะเป็นตู้ปกคลุมปกปิดอย่างมิดชิด เพื่อป้องกันเศษวัสดุร่วงหล่นลงสู่ถนน พร้อมทั้งให้ขับรถด้วยความระมัดระวังไม่ให้สั้มีภาระตกหล่น เพื่อลดการเกิดอุบัติเหตุ	-	- ภาพที่ 2-13 รถขนส่งที่มีวัสดุปกคลุมปกปิดอย่างมิดชิด

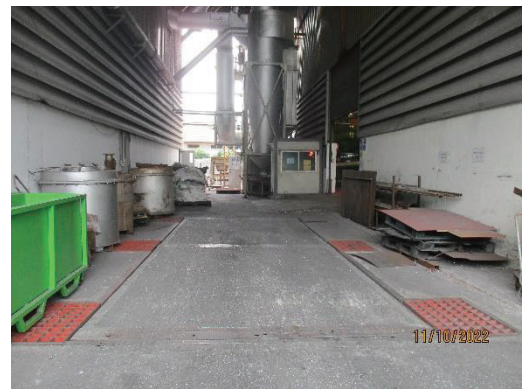
5. การคมนาคมขนส่ง (ต่อ)	9. บรรทุกน้ำหนักตามระเบียบของกรมการขนส่งทางบก	- โครงการมีมาตรการกวดขันให้ผู้ประกอบการควบคุมน้ำหนักบรรทุกทุกให้เป็นไปตามระเบียบของกรมการขนส่งทางบก	-	- ภาพที่ 2-14 บริเวณเครื่องชั่งน้ำหนักรถ

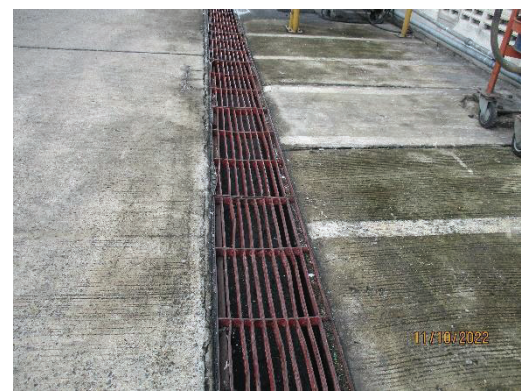
6. ระบบระบายน้ำ	1. จัดสร้างระบบระบายน้ำเสียแยกจากระบบระบายน้ำฝนอย่างชัดเจนและต้องป้องกันไม่ให้น้ำเสียไหลลงสู่ระบบระบายน้ำฝน	- โครงการมีการจัดสร้างระบบระบายน้ำเสียแยกออกจากระบบระบายน้ำฝนอย่างชัดเจน	-	- ภาพที่ 2-16 รางระบายน้ำฝน

2. น้ำฝนและน้ำหลากจากบริเวณพื้นที่ที่ไม่ปนเปื้อน เช่น น้ำฝนที่ตกในบริเวณพื้นที่หลังคาของอาคาร เป็นต้น จะไหลลงสู่รางระบายน้ำของโครงการก่อนระบายลงรางระบายน้ำของสวนอุตสาหกรรมฯ ต่อไป	- โครงการได้จัดสร้างระบบระบายน้ำฝนและน้ำหลากจากบริเวณพื้นที่ที่ไม่ปนเปื้อนจะไหลลงสู่รางระบายน้ำของโครงการ ก่อนระบายลงรางระบายน้ำของสวนอุตสาหกรรมฯ ตามที่กำหนดไว้	-	- ภาพที่ 2-16 รางระบายน้ำฝน

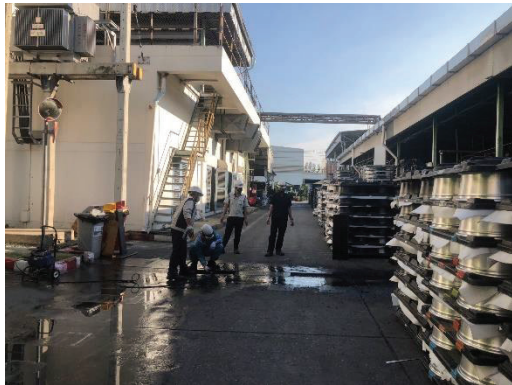
ภาพที่ 2-17 การทำความสะอาดและลอกตะกอน  
ในรางหรือท่อระบายน้ำฝน

3. ตรวจสอบและดูแลระบบระบายน้ำฝนอย่างสม่ำเสมอ	- โครงการได้ทำความสะอาดและลอกตะกอนในรางหรือท่อระบายน้ำฝนในพื้นที่โครงการ ซึ่งทำการตรวจสอบรางระบายน้ำฝนอย่างสม่ำเสมอโดยทีมซ่อมบำรุง (Maintenance) เพื่อป้องกันสิ่งแปลกปลอมที่อาจก่อให้เกิดการอุดตันของรางระบายน้ำ	-	- ภาพที่ 2-17 การทำความสะอาดและลอกตะกอนในรางหรือท่อระบายน้ำฝน  - ภาคผนวก ข-12 แผนการตรวจสอบและดูแลระบบระบายน้ำฝน/น้ำเสีย

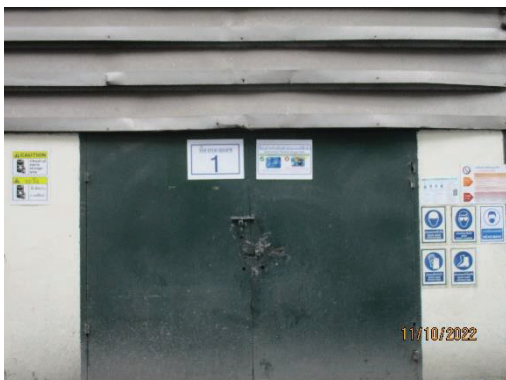
7.2 ของเสียจาก สำนักงานและ โรงอาหาร	1. จัดเตรียมภาชนะรองรับขยะทั่วไป (เช่น ขยะเปียก เศษกิ่งไม้ ใบไม้ และเศษหญ้า เป็นต้น) ให้กระจายตามจุดต่างๆ อย่างเพียงพอ ก่อนติดต่อให้หน่วยงานที่ได้รับอนุญาตจากส่วนราชการมารับไปกำจัดต่อไป	- โครงการได้จัดเตรียมภาชนะรองรับขยะทั่วไป (ถังสีเทา) ที่มีฝาปิดมิดชิด และแยกประเภทอย่างชัดเจน กระจายตามจุดต่างๆ อย่างเพียงพอ และส่งมูลฝอยไปกำจัดโดยหน่วยงานของสวนอุตสาหกรรมฯ เป็นผู้เก็บ ขน และกำจัด	-	- ภาพที่ 2-18 ภาชนะรองรับขยะทั่วไป - ภาพที่ 2-19 อาคารเก็บกากของเสีย

2. รวบรวมฝุ่นที่ได้จากระบบดักฝุ่นแบบถุงกรองไว้ในไซโลภายในอาคารเก็บของเสียก่อนติดต่อให้หน่วยงานที่ได้รับอนุญาตจากส่วนราชการนำไปใช้ประโยชน์ต่อไป เช่น ใช้เป็นวัตถุดิบทดแทนของโรงปูนซีเมนต์ เป็นต้น	- โครงการมีการรวบรวมฝุ่นที่ได้จากระบบดักฝุ่นแบบถุงกรองไว้ในไซโล และเก็บไว้ในอาคารเก็บของเสียซึ่งมีหลังคาคลุมและมีฝาปิดมิดชิด ก่อนติดต่อให้หน่วยงานที่ได้รับอนุญาตจากส่วนราชการนำไปใช้ประโยชน์ต่อไป	-	- ภาพที่ 2-19 อาคารเก็บกากของเสีย - ภาพที่ 2-20 การรวบรวมถุงกรองเสื่อมสภาพ

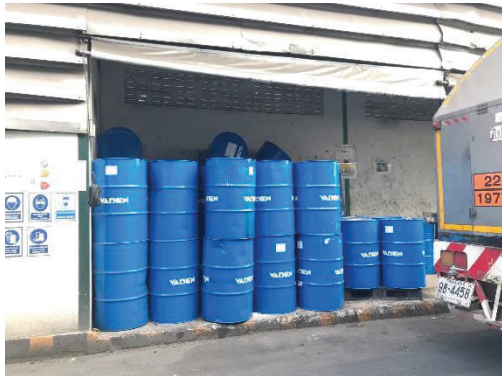
7. การจัดการของเสีย (ต่อ) 7.3 ของเสียจากกระบวนการผลิต (ต่อ)	3. รวบรวมน้ำมันเสื่อมสภาพที่ไม่ใช้แล้วไว้ในถังขนาด 200 ลิตร ที่มีฝาปิดมิดชิด ก่อนติดต่อให้หน่วยงานที่ได้รับอนุญาตจากส่วนราชการมารับไปกำจัดหรือนำกลับไปรีไซเคิลต่อไป	- โครงการมีการรวบรวมน้ำมันเสื่อมสภาพที่ไม่ใช้แล้วไว้ในถังขนาด 200 ลิตร ที่มีฝาปิดมิดชิด แล้วนำไปเก็บไว้ในอาคารเก็บกากของเสีย ก่อนติดต่อให้หน่วยงานที่ได้รับอนุญาตมารับไปกำจัดหรือนำกลับไปรีไซเคิลต่อไป	-	- ภาพที่ 2-19 อาคารเก็บกากของเสีย - ภาพที่ 2-21 การรวบรวมถังเก็บน้ำมันเสื่อมสภาพ
