รายงานผลการปฏิบัติตามมาตรการป้องกัน แก้ไข และลดผลกระทบสิ่งแวดล้อม  
และมาตรการติดตามตรวจสอบผลกระทบสิ่งแวดล้อม  
ระหว่างเดือนกรกฎาคม-ธันวาคม พ.ศ. 2565

โครงการโรงบำบัดน้ำเสียรวม บริษัท อมตะ วอเตอร์ จำกัด  
บริษัท อมตะ วอเตอร์ จำกัด  
ตั้งอยู่ในนิคมอุตสาหกรรมอมตะซิตี้ ระยอง  
ตำบลมาบยางพร อำเภอปลวกแดง จังหวัดระยอง  
(โทร 038-939-007)

รายงานผลการปฏิบัติตามมาตรการป้องกัน แก้ไข และลดผลกระทบสิ่งแวดล้อม  
และมาตรการติดตามตรวจสอบผลกระทบสิ่งแวดล้อม  
โครงการโรงบำบัดน้ำเสียรวม

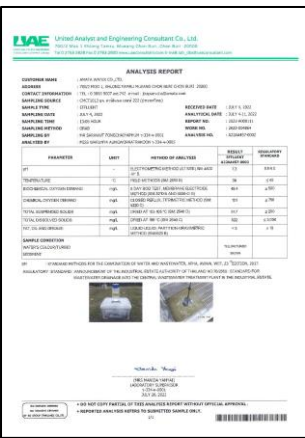
<p>ภาคผนวกที่ 2</p>

ผลกระทบสิ่งแวดล้อม	มาตรการป้องกัน แก้ไขและลดผลกระทบ	รายละเอียดการปฏิบัติจริง	ปัญหาและแนวทางแก้ไข	การอ้างอิง
1.1 ประเภทของน้ำเสียที่รับบำบัด (ต่อ)	<ul style="list-style-type: none"> <li>หากโครงการมีความประสงค์จะขอเปลี่ยนแปลงรายละเอียดโครงการ และ/หรือมาตรการป้องกัน แก้ไข และลดผลกระทบสิ่งแวดล้อม และมาตรการติดตามตรวจสอบผลกระทบสิ่งแวดล้อม บริษัท อมตะ วอเตอร์ จำกัด ต้องเสนอรายละเอียดของการเปลี่ยนแปลงดังกล่าว ให้สำนักงานนโยบายและแผนทรัพยากรธรรมชาติและสิ่งแวดล้อมให้ความเห็นด้านสิ่งแวดล้อมก่อนการดำเนินการเปลี่ยนแปลง</li> </ul>	<ul style="list-style-type: none"> <li>หากโครงการประสงค์จะเปลี่ยนแปลงรายละเอียดโครงการจะเสนอรายละเอียดของการเปลี่ยนแปลงดังกล่าวให้ สผ. ให้ความเห็นด้านสิ่งแวดล้อมก่อนทำการเปลี่ยนแปลง ทั้งนี้ในปัจจุบันทางโครงการยังไม่มี ความประสงค์ขอเปลี่ยนแปลงใดๆ</li> </ul>	<ul style="list-style-type: none"> <li>ไม่พบปัญหา</li> </ul>	-
	<ul style="list-style-type: none"> <li>น้ำเสียที่โครงการรับบำบัดต้องมีลักษณะสมบัติได้ตามเกณฑ์ที่นิคมฯ กำหนดไว้ เช่น ค่าบีโอดีไม่เกิน 500 มก./ล. ซีโอดี ไม่เกิน 750 มก./ล. สารแขวนลอย ไม่เกิน 200 มก./ล. เป็นต้น</li> </ul>	<ul style="list-style-type: none"> <li>น้ำเสียที่โครงการรับมาบำบัด ทุกรายการทดสอบมีค่าอยู่ในเกณฑ์ตามที่นิคมฯ กำหนดไว้ทุกประการ (ภาคผนวกที่ 2)</li> </ul>	<ul style="list-style-type: none"> <li>ไม่พบปัญหา</li> </ul>

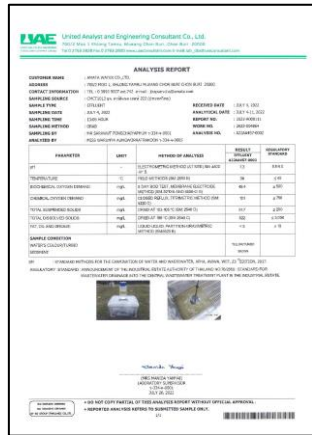
<p>ภาคผนวกที่ 2</p>

ผลกระทบสิ่งแวดล้อม	มาตรการป้องกัน แก้ไขและลดผลกระทบ	รายละเอียดการปฏิบัติจริง	ปัญหาและแนวทางแก้ไข	การอ้างอิง
<b>2. คุณภาพน้ำ</b> <b>2.1 การตรวจสอบคุณภาพน้ำเสียจากโรงงาน</b>	<ul style="list-style-type: none"> <li>โรงงานที่มีน้ำเสียมีค่าเกินเกณฑ์กำหนดของนิคมฯ โครงการจะแจ้งให้นิคมฯ ปฏิบัติตามมาตรการฯ ที่กำหนดไว้ ดังนี้ <ul style="list-style-type: none"> <li>ขั้นตอนที่ 1 หากผลการตรวจวัดมีค่าเกินเกณฑ์ โรงงานจะต้องเสียค่าปรับตามเกณฑ์ที่นิคมฯ กำหนด และต้องสูบน้ำเสียจากบ่อกักน้ำเสียของโรงงานนั้นๆ กลับไปบำบัดใหม่จนได้ตามเกณฑ์กำหนด</li> <li>ขั้นตอนที่ 2 จัดทำหนังสือแจ้งเตือนให้โรงงานดังกล่าวดำเนินการแก้ไข</li> <li>ขั้นตอนที่ 3 หากโรงงานไม่สามารถดำเนินการแก้ไขได้ นิคมฯ จะหยุดรับน้ำเสียดังกล่าว และแจ้งให้โรงงานดำเนินการแก้ไขต่อไป</li> </ul> </li> </ul>	<ul style="list-style-type: none"> <li>ปัจจุบันระบบบำบัดดังกล่าวรับน้ำเสียเฉพาะ บริษัท คาร์ดินแนล เฮลท์ 222 (ประเทศไทย) จำกัด ซึ่งในเดือน ก.ค.-ธ.ค. 65 พบว่า น้ำเสียมีค่าอยู่ในเกณฑ์กำหนดของนิคมฯ (ภาคผนวกที่ 2) ทั้งนี้ โครงการได้ปฏิบัติตามขั้นตอนที่ได้กำหนดไว้ในมาตรการ โดยหากพบว่า คุณภาพน้ำไม่ได้ตามเกณฑ์มาตรฐาน โครงการได้แจ้งเตือนแก่โรงงานให้ทำการแก้ไขทันที และให้โรงงานแจ้งความคืบหน้าของการดำเนินการให้โครงการทราบ</li> </ul>	<ul style="list-style-type: none"> <li>ไม่พบปัญหา</li> </ul>

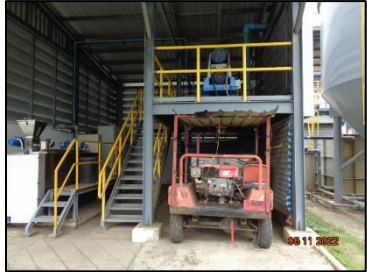
<p>รูปที่ 2.1 กากตะกอนรวบรวมใส่ภาชนะ เพื่อรอส่งกำจัด</p>

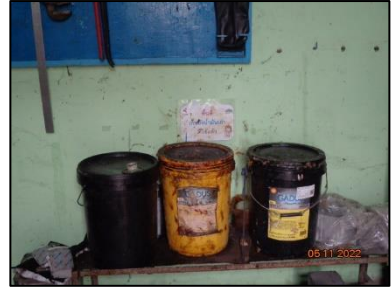
<p>รูปที่ 2.2 การเก็บรวบรวมน้ำมันที่เสื่อมคุณภาพไว้ในถังขนาด 20 ลิตร</p>

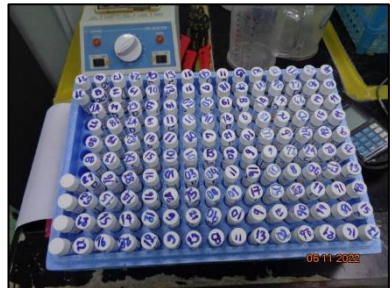
<p>รูปที่ 2.3 หลอดตัวอย่างที่ใช้แล้วเก็บไว้ในกล่องที่มีฝาปิดมิดชิด</p>

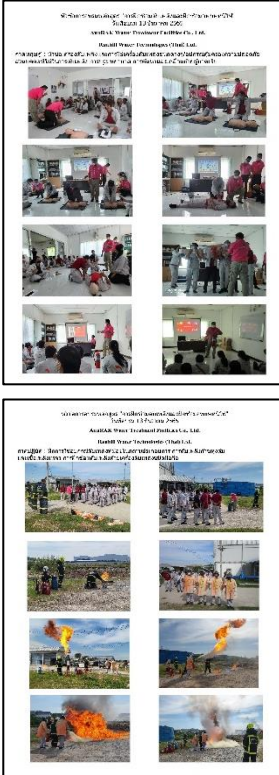
<p>ภาคผนวกที่ 14</p>

ผลกระทบสิ่งแวดล้อม	มาตรการป้องกัน ภัยและลดผลกระทบ	รายละเอียดการปฏิบัติจริง	ปัญหาและแนวทางแก้ไข	การอ้างอิง
6. อาชีวอนามัยและความปลอดภัย (ต่อ)	<ul style="list-style-type: none"> <li>จัดให้มีการฝึกซ้อมแผนปฏิบัติการฉุกเฉิน ระดับที่ 1 หรือ 2 อย่างน้อยปีละ 1 ครั้ง</li> </ul>	<ul style="list-style-type: none"> <li>โครงการได้จัดให้มีการฝึกซ้อมแผนปฏิบัติการฉุกเฉินเป็นประจำทุกปี โดยมีแผนซ้อมร่วมกับนิคมฯ อมตะ ซิตี้ ระยอง ระดับที่ 1 ในปี 2565 ดำเนินการเมื่อวันที่ 13 ธ.ค. 65 (ภาคผนวกที่ 14)</li> </ul>	<ul style="list-style-type: none"> <li>ไม่พบปัญหา</li> </ul>

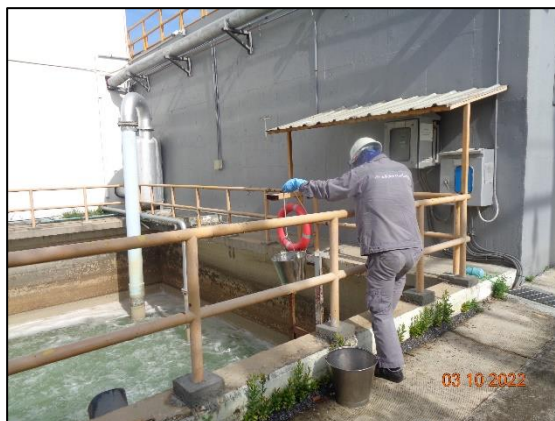
รูปที่ 3.1 การเก็บตัวอย่างคุณภาพน้ำเสียจากระบบบำบัดน้ำเสีย SBR  
บริเวณ TW 1 (ถังปรับเสมอ)

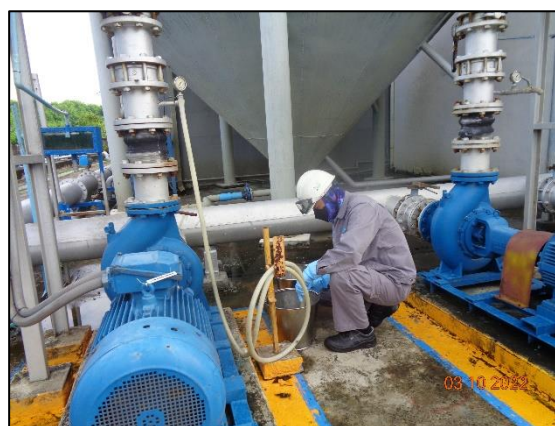
รูปที่ 3.2 การเก็บตัวอย่างคุณภาพน้ำทิ้งจากระบบบำบัดน้ำเสีย SBR  
บริเวณ TW 2 (ถังตกตะกอน)
