รายงานผลการปฏิบัติตามมาตรการป้องกันและแก้ไขผลกระทบสิ่งแวดล้อม
และการติดตามตรวจสอบคุณภาพสิ่งแวดล้อม
เดือน พฤศจิกายน 2565

โครงการทำเหมืองแร่หินอุตสาหกรรมชนิดหินปูน
เพื่ออุตสาหกรรมก่อสร้าง

ประทานบัตรเลขที่ 30794/15994

บริษัท พงศ์สุภากร จำกัด

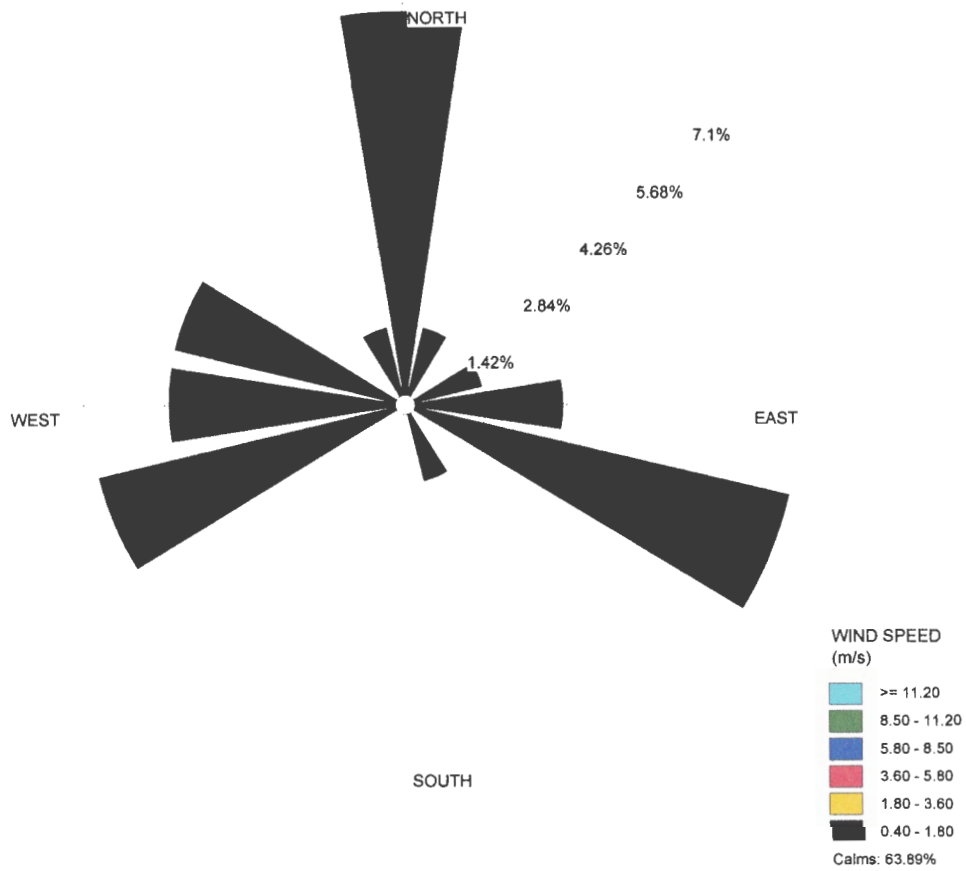
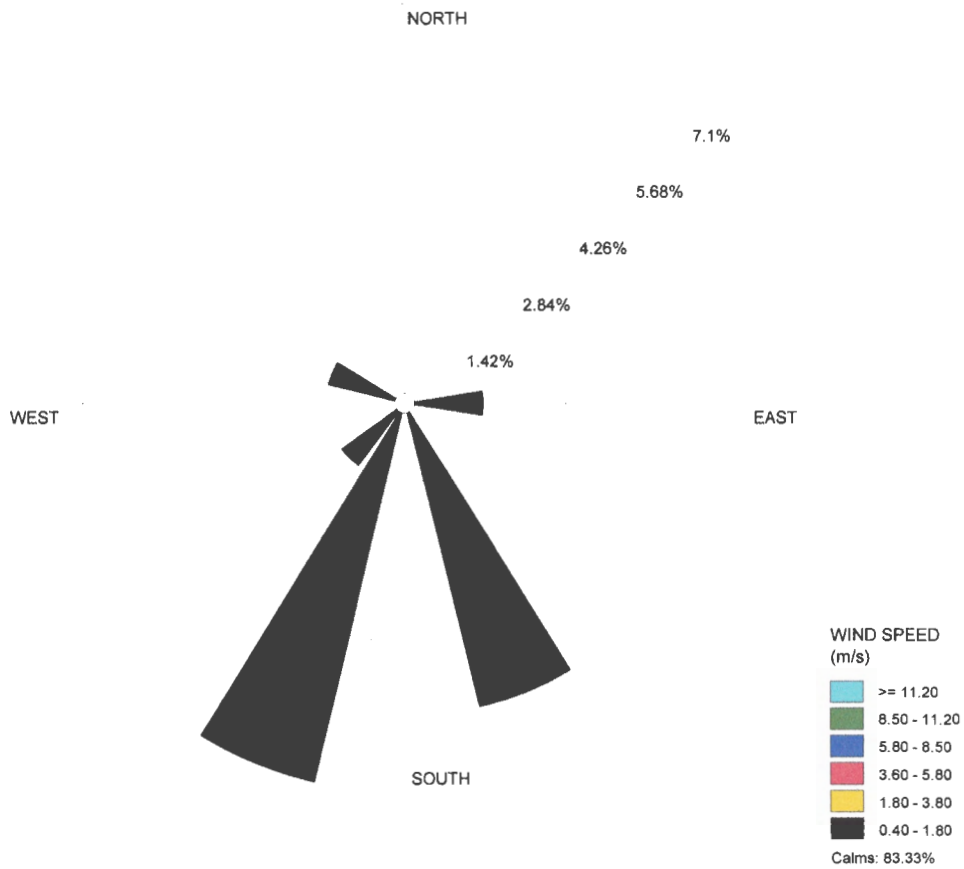
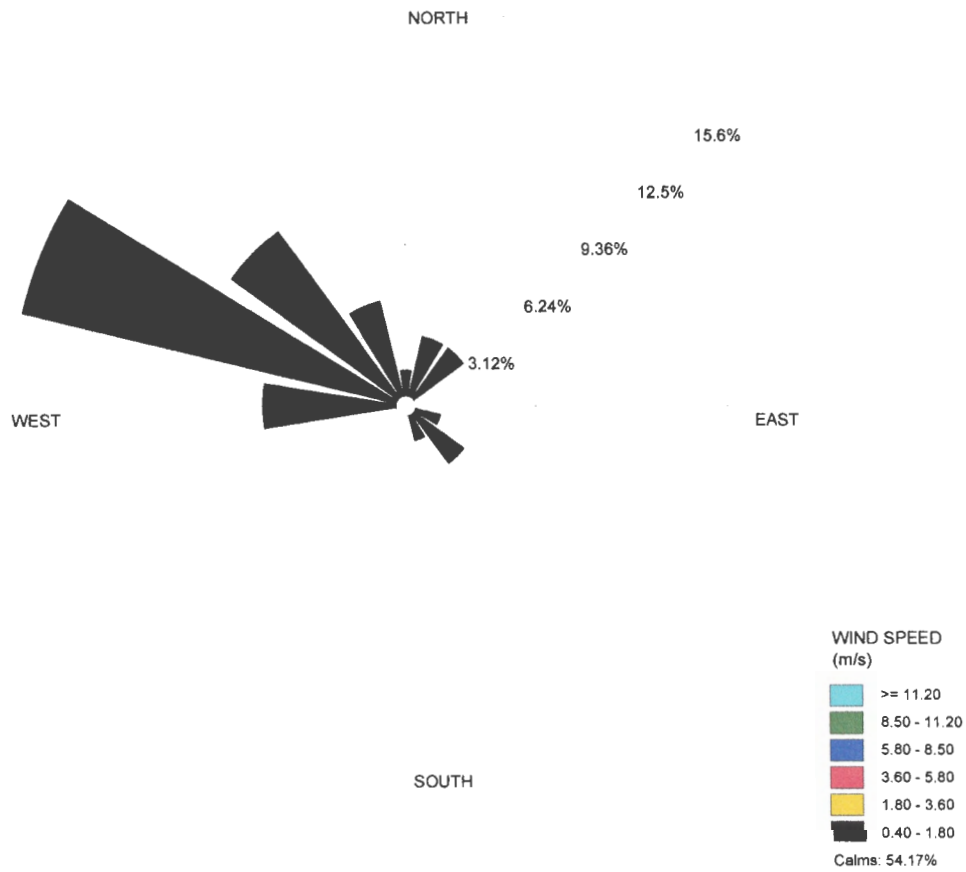
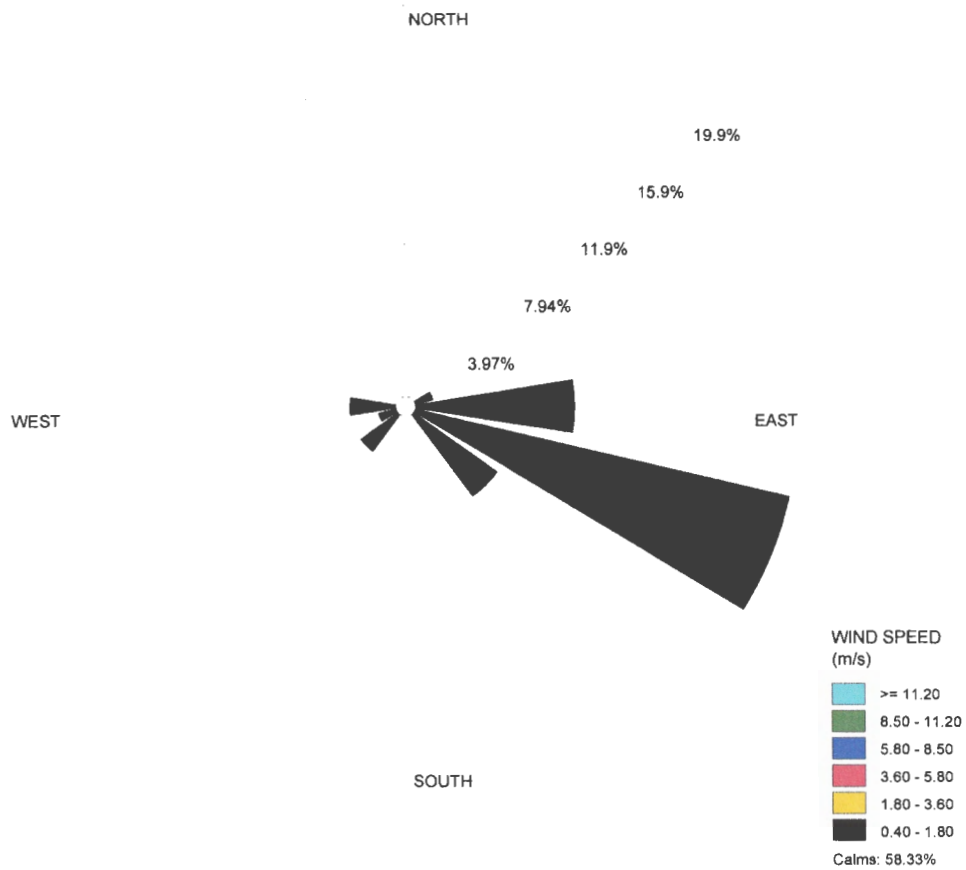
รูปที่ 3-3 แสดงแผนผังทิศทางลม ทำการตรวจวัดระหว่างวันที่ 1-4 พฤศจิกายน 2565

ความเร็วลม ทิศทางลม	เปอร์เซ็นต์ความเร็วลม (%)			
	บริเวณโรงโม่หินของ โครงการ	บริเวณสำนักสงฆ์หินกิว	บริเวณบ้านราษฎรในระยะ 0.3 กม.	บริเวณวัดวังตะเคียน
	0.4-1.8 m/s	0.4-1.8 m/s	0.4-3.6 m/s	0.4-3.6 m/s
N	6.94	0.00	1.39	0.00
NNE	1.39	0.00	2.78	0.00
NE	0.00	0.00	2.78	0.00
ENE	1.39	0.00	0.00	1.39
E	2.78	1.39	0.00	8.33
ESE	6.94	0.00	1.39	19.44
SE	0.00	0.00	2.78	5.56
SSE	1.39	5.56	1.39	0.00
S	0.00	0.00	0.00	0.00
SSW	0.00	6.94	0.00	0.00
SW	0.00	1.39	0.00	2.78
WSW	5.56	0.00	0.00	1.39
W	4.17	0.00	5.56	2.78
WNW	4.17	1.39	15.28	0.00
NW	0.00	0.00	8.33	0.00
NNW	1.39	0.00	4.17	0.00
รวม	36.11	16.67	45.83	41.67
ลมสงบ (<0.4 m/s)	63.89	83.33	54.17	58.33
