ผลการปฏิบัติตามมาตรการป้องกันและแก้ไขผลกระทบสิ่งแวดล้อม

3.1 ผลการปฏิบัติตามมาตรการป้องกันและแก้ไขผลกระทบสิ่งแวดล้อม

รูปที่ 3.1-1 ภาพถ่ายประกอบการปฏิบัติตามมาตรการป้องกันและแก้ไขผลกระทบ
สิ่งแวดล้อม โครงการโรงงานผลิต Polyethylene Terephthalate (PET)
(ระยะดำเนินการ) บริษัท ไทย เพ็ท เรซิน จำกัด

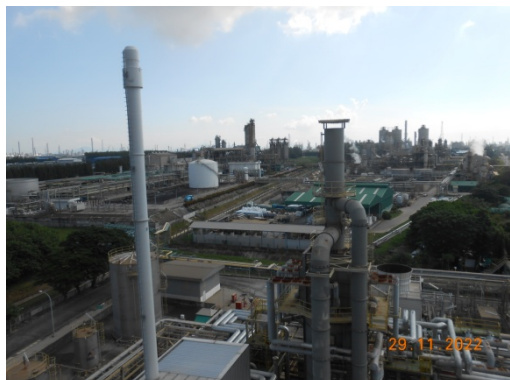
2. ติดตั้งเตาเผาอากาศเสียชนิด Heat Transfer Media (HTM Heater) ที่ใช้ก๊าซธรรมชาติ เป็นเชื้อเพลิง เพื่อกำจัดสารไฮโดรคาร์บอนที่ ปนเปื้อนมากับก๊าซที่เหลือทิ้งจากกระบวนการ ผลิต (Off Gas) ก่อนระบายออกสู่บรรยากาศ	- หน่วย CP Unit	- บริษัทฯ ได้ทำการติดตั้งเตาเผาอากาศชนิด Heat Transfer Media (HTM Heater ชุดที่ 1 และชุดที่ 2) ซึ่งใช้ก๊าซธรรมชาติเป็นเชื้อเพลิง เพื่อกำจัดสารไฮโดรคาร์บอนที่ปนเปื้อน มากับก๊าซที่เหลือทิ้งจากกระบวนการผลิต (Off Gas) ก่อนระบายออกสู่บรรยากาศ	- ไม่พบปัญหาใน การดำเนินงาน	- รูปที่ 1 ปล่องระบายอากาศ HTM Heater ชุดที่ 1 (F-1901) - รูปที่ 2 ปล่องระบายอากาศ HTM Heater ชุดที่ 2 (F-1901-2)

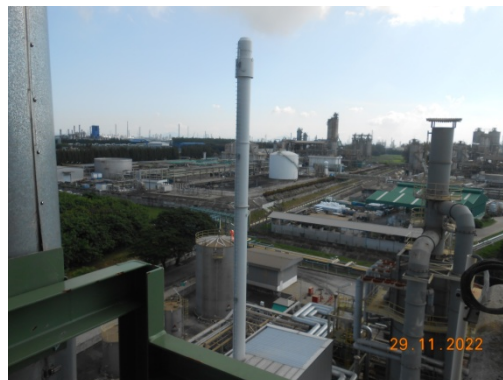
3. ปรับปรุงหัวเผาของ HTM Heater ชุดที่ 1 ให้เป็นแบบ Ultra Low NO _x Burner เพื่อลด อัตราการระบายมลสารลงเหลือ 0.160 กรัม/ วินาที ให้แล้วเสร็จ หลังจากนั้นจึงดำเนินการ ใช้งาน HTM Heater ชุดที่ 2	- บริเวณเตาเผา อากาศเสีย HTM Heater ชุดที่ 1	- โครงการได้ปรับปรุงหัวเผาของ HTM Heater ชุดที่ 1 ให้เป็นแบบ Ultra Low NO _x Burner และได้ติดตั้ง HTM Heater ชุดที่ 2 แล้วเสร็จ ในเดือนพฤษภาคม พ.ศ.2564	- ไม่พบปัญหาใน การดำเนินงาน	- รูปที่ 2 ปล่องระบายอากาศ HTM Heater ชุดที่ 2 (F-1901-2)

2. คุณภาพอากาศ (ต่อ)	<p>4. ติดตั้งหัวเผาชนิด Ultra Low NO_x Burner บริเวณ HTM Heater ทั้ง 2 ชุด เพื่อควบคุมการระบายมลสารไม่ให้เกินค่าควบคุมของโครงการ ดังนี้ (ตารางที่ 3.1.1-1)</p> <p>1) <u>เตาเผาอากาศเสีย HTM Heater ชุดที่ 1</u></p> <p>ที่สภาวะมาตรฐาน อุณหภูมิ 25 องศาเซลเซียส ความดัน 1 บรรยากาศ สภาวะแห้ง และออกซิเจนส่วนเกินร้อยละ 7</p> <ul style="list-style-type: none"> ฝุ่นละออง (TSP) ไม่เกิน 13.0 มิลลิกรัมต่อลูกบาศก์เมตร อัตราการระบาย 0.040 กรัมต่อวินาที ก๊าซออกไซด์ของไนโตรเจน (NO_x) ไม่เกิน 52.2 มิลลิกรัมต่อลูกบาศก์เมตร (27.7 ส่วนในล้านส่วน) อัตราการระบาย 0.160 กรัมต่อวินาที <p>2) <u>เตาเผาอากาศเสีย HTM Heater ชุดที่ 2</u></p> <p>ที่สภาวะมาตรฐาน อุณหภูมิ 25 องศาเซลเซียส ความดัน 1 บรรยากาศ สภาวะแห้ง และออกซิเจนส่วนเกินร้อยละ 7</p>	- บริเวณเตาเผาอากาศเสีย HTM Heater ชุดที่ 1 และ 2	<p>- โครงการได้ทำการควบคุมค่าความเข้มข้นและอัตราการระบายสารจากเตาเผาอากาศเสีย HTM Heater ชุดที่ 1 และชุดที่ 2 โดยทำการตรวจวัดระหว่างวันที่ 21-22 พฤศจิกายน พ.ศ.2565 พบค่าดังนี้</p> <ul style="list-style-type: none"> เตาเผาอากาศเสีย HTM Heater ชุดที่ 1 <ul style="list-style-type: none"> ฝุ่นละอองรวม (TSP) <p>มีค่าความเข้มข้นเท่ากับ 4.14 mg/Nm³ ที่ 7%O₂</p> <p>มีอัตราการระบายเท่ากับ 0.025 g/s</p> ก๊าซออกไซด์ของไนโตรเจน (NO_x) <p>มีค่าความเข้มข้นเท่ากับ 14.48 mg/Nm³ ที่ 7%O₂</p> <p>มีอัตราการระบายเท่ากับ 0.087 g/s</p> เตาเผาอากาศเสีย HTM Heater ชุดที่ 2 <ul style="list-style-type: none"> ฝุ่นละอองรวม (TSP) <p>มีค่าความเข้มข้นเท่ากับ 3.64 mg/Nm³ ที่ 7%O₂</p> <p>มีอัตราการระบายเท่ากับ 0.016 g/s</p> 	- ไม่พบปัญหาในการดำเนินงาน	<p>- บทที่ 4 ผลการติดตามตรวจสอบผลกระทบสิ่งแวดล้อม</p> <p>- รูปที่ 1 ปล่องระบายอากาศ HTM Heater ชุดที่ 1 (F-1901)</p> <p>- รูปที่ 2 ปล่องระบายอากาศ HTM Heater ชุดที่ 2 (F-1901-2)</p>

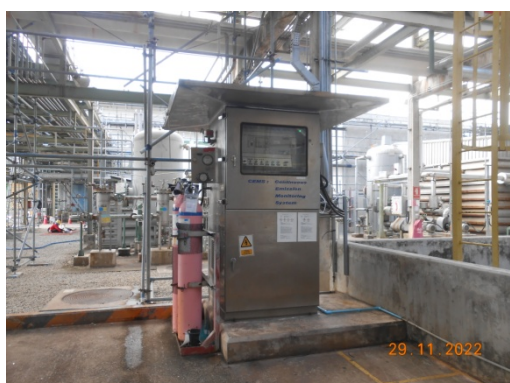
รูปที่ 3 Continuous Emission Monitoring
System, CEMS

2. คุณภาพอากาศ (ต่อ)	<ul style="list-style-type: none"> ฝุ่นละออง (TSP) ไม่เกิน 13.0 มิลลิกรัมต่อลูกบาศก์เมตร อัตราการระบาย 0.026 กรัมต่อวินาที ก๊าซออกไซด์ของไนโตรเจน (NO_x) ไม่เกิน 52.2 มิลลิกรัมต่อลูกบาศก์เมตร (27.7 ส่วนในล้านส่วน) อัตราการระบาย 0.107 กรัมต่อวินาที 		<p>: ก๊าซออกไซด์ของไนโตรเจน (NO_x) มีค่าความเข้มข้นเท่ากับ 23.06 mg/Nm³ ที่ 7%O₂</p> <p>มีอัตราการระบายเท่ากับ 0.099 g/s ซึ่งผลการตรวจวัดมีค่าอยู่ในค่าที่กำหนด ในรายงานการเปลี่ยนแปลงรายละเอียดโครงการฯ (ครั้งที่ 2) และเกณฑ์มาตรฐานที่กำหนด</p>		
	<p>5. ติดตั้งระบบตรวจวัดมลพิษแบบต่อเนื่อง (Continuous Emission Monitoring System, CEMS) โดยตั้งค่าการเตือนให้อยู่ที่ 90% ของค่าที่ระบุไว้ในมาตรการฯ บริเวณปล่องระบายอากาศเสียจากเตาเผา HTM Heater โดยติดตั้ง CEMS ที่ HTM Heater ทั้ง 2 ชุด ที่ใช้ในการเผาไหม้ (Excess O₂) และอัตราการไหลของอากาศเสีย</p> <p>1) ความเข้มข้นของ NO_x ที่ระบายออกจากปล่อง HTM Heater</p> <p>2) ปริมาณ O₂ ที่ใช้ในการเผาไหม้ (Excess O₂) และอัตราการไหลของอากาศเสีย</p>	- ปล่องระบายอากาศเสียจากเตาเผาอากาศเสีย HTM Heater ของโครงการ	- โครงการได้ติดตั้งระบบตรวจวัดมลพิษแบบต่อเนื่อง (Continuous Emission Monitoring System, CEMS) บริเวณปล่องระบายอากาศเสียจากเตาเผา HTM Heater ชุดที่ 1 และชุดที่ 2 เพื่อทำการตรวจวัด NO _x และ O ₂ เรียบร้อยแล้ว	- ไม่พบปัญหาในการดำเนินงาน	<p>- ภาคผนวก ข.8 ผลการตรวจวัดคุณภาพอากาศจากปล่องระบายอากาศ โดยระบบตรวจวัดมลพิษแบบต่อเนื่อง (CEMS)</p> <p>- รูปที่ 3 Continuous Emission Monitoring System, CEMS</p>

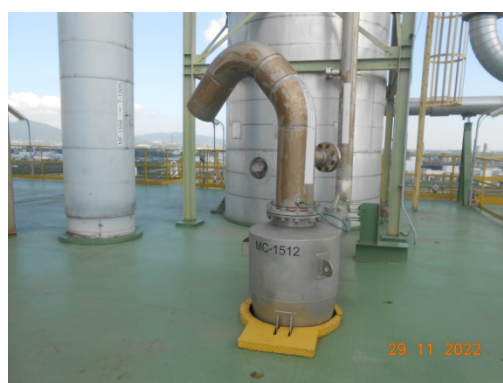
รูปที่ 4 Cyclone ชุดที่ 1 MC-1512

2. คุณภาพอากาศ (ต่อ)	<p>6. ติดตั้งระบบบำบัดฝุ่นแบบ Cyclone จำนวน 6 ชุด เพื่อควบคุมการระบายฝุ่นละอองไม่ให้เกินค่าควบคุมของโครงการ (ตารางที่ 3.1.1-2) ดังนี้</p> <p>1) ที่สภาวะมาตรฐาน อุณหภูมิ 25 องศาเซลเซียส ความดัน 1 บรรยากาศ สภาวะแห้ง และ ออกซิเจนส่วนเกินสภาวะจริง</p> <ul style="list-style-type: none"> • Cyclone#1 ควบคุมฝุ่นละออง (TSP) ที่ระบายออกจากกระบวนการขนถ่าย PET จาก CP Unit ไปยัง SSP Unit ไม่เกิน 40 มิลลิกรัมต่อลูกบาศก์เมตร อัตราการระบาย 0.044 กรัมต่อวินาที • Cyclone#2 ควบคุมฝุ่นละออง (TSP) ที่ระบายออกจากกระบวนการลดอุณหภูมิ PET โดยใช้อากาศจาก SSP Unit ไม่เกิน 20 มิลลิกรัมต่อลูกบาศก์เมตร อัตราการระบาย 0.455 กรัมต่อวินาที 	- กระบวนการ ขนถ่าย PET	<p>- โครงการมีการติดตั้งระบบบำบัดฝุ่นแบบ Cyclone จำนวน 6 ชุด เพื่อควบคุมการระบายฝุ่นละอองไม่ให้เกินค่าควบคุมของโครงการ และได้ทำการตรวจวัด ระหว่างวันที่ 21-22 พฤศจิกายน พ.ศ.2565 พบค่าดังนี้</p> <ul style="list-style-type: none"> • Cyclone#1 (MC-1512) พบค่าความเข้มข้นเท่ากับ 5.50 mg/Nm³ และมีอัตราการระบายเท่ากับ 0.009 g/s • Cyclone#2 (MC-1563) พบค่าความเข้มข้นเท่ากับ 5.84 mg/Nm³ และมีอัตราการระบายเท่ากับ 0.079 g/s • Cyclone#3 (MC-1614) พบค่าความเข้มข้นเท่ากับ 2.38 mg/Nm³ และมีอัตราการระบายเท่ากับ 0.013 g/s • Cyclone#5 (MC-1462) พบค่าความเข้มข้นเท่ากับ 4.65 mg/Nm³ และมีอัตราการระบายเท่ากับ 0.006 g/s 	- ไม่พบปัญหาในการดำเนินงาน	<p>- บทที่ 4 ผลการติดตามตรวจสอบผลกระทบสิ่งแวดล้อม</p> <p>- รูปที่ 4 Cyclone ชุดที่ 1 MC-1512</p> <p>- รูปที่ 5 Cyclone ชุดที่ 2 MC-1563</p> <p>- รูปที่ 6 Cyclone ชุดที่ 3 และ 4 (MC-1614 และ MC-1624)</p> <p>- รูปที่ 7 Cyclone ชุดที่ 5 MC-1462</p> <p>- รูปที่ 8 Cyclone ชุดที่ 6 MC-1594</p>

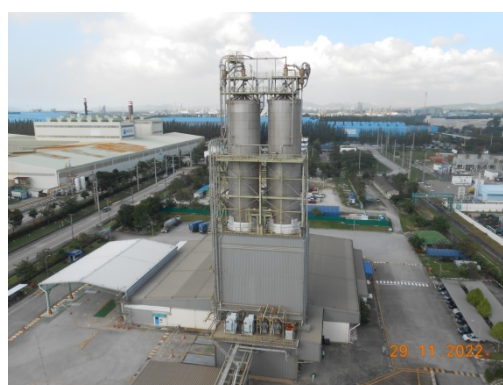
รูปที่ 6 Cyclone ชุดที่ 3 และ 4
(MC-1614 และ MC-1624)

2. คุณภาพอากาศ (ต่อ)	<ul style="list-style-type: none"> Cyclone#3 และ 4 ควบคุมฝุ่นละออง (TSP) ที่ระบายออกจากกระบวนการขนถ่าย PET จาก SSP Unit ไปยัง Silo จำนวน 2 ถึง ไม่เกิน 40 มิลลิกรัมต่อลูกบาศก์เมตร อัตราการระบาย 0.094 กรัมต่อวินาที Cyclone#5 ควบคุมฝุ่นละออง (TSP) ที่ระบายออกจากกระบวนการขนถ่าย PET จาก CP Unit ไปยัง SSP Unit ไม่เกิน 40 มิลลิกรัมต่อลูกบาศก์เมตร อัตราการระบาย 0.019 กรัมต่อวินาที Cyclone#6 ควบคุมฝุ่นละออง (TSP) ที่ระบายออกจากกระบวนการใช้อากาศจาก SSP Unit ในการปรับสภาพของ PET ไม่เกิน 22 มิลลิกรัมต่อลูกบาศก์เมตร อัตราการระบาย 0.156 กรัมต่อวินาที 		<ul style="list-style-type: none"> Cyclone#6 (MC-1594) พบค่าความเข้มข้นเท่ากับ 3.81 mg/Nm³ และมีอัตราการระบายเท่ากับ 0.028 g/s ซึ่งมีค่าอยู่ในค่าที่กำหนดในรายงานการเปลี่ยนแปลงรายละเอียดโครงการฯ (ครั้งที่ 2) และเกณฑ์มาตรฐานที่กำหนด

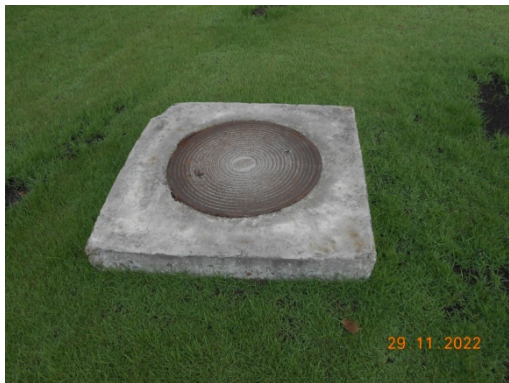
3. คุณภาพน้ำ	1. ติดตั้งระบบถังเกรอะ (Septic Tank) เพื่อบำบัดน้ำทิ้งจากกิจกรรมประจำวันของพนักงานในชั้นดิน ปริมาณ 8 ลูกบาศก์เมตรต่อวัน ก่อนรวบรวมส่งไปบำบัดต่อยังระบบบำบัดน้ำเสียส่วนกลาง ของนิคมอุตสาหกรรม ดับบลิวเอชเอ ตะวันออก (มาบตาพุด) ต่อไป	- ภายในพื้นที่โครงการ	- โครงการมีการติดตั้งระบบถังเกรอะ (Septic Tank) เพื่อบำบัดน้ำทิ้งจากกิจกรรมประจำวันของพนักงานในชั้นดิน และท่อ Underground เพื่อส่งไปบำบัดต่อยังระบบบำบัดน้ำเสียส่วนกลาง ของนิคมอุตสาหกรรมดับบลิวเอชเอ ตะวันออก (มาบตาพุด)	- ไม่พบปัญหาในการดำเนินงาน	- ภาคผนวก ข.12 สำเนาใบเสร็จการส่งน้ำเสียไปบำบัดยังระบบบำบัดน้ำเสียส่วนกลางของนิคมฯ - รูปที่ 9 Septic Tank

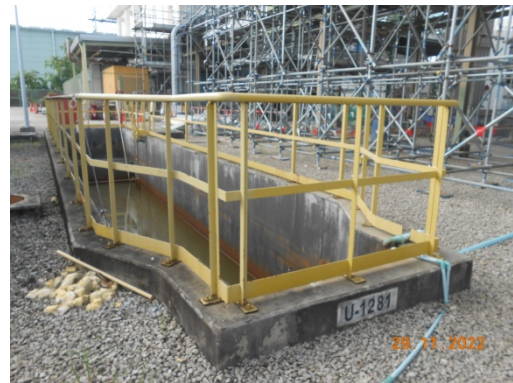
3. ติดตั้งบ่อดักไขมัน (Oil Separator) ขนาด 87 ลูกบาศก์เมตรต่อชั่วโมง เพื่อนำน้ำฝนที่ปนเปื้อนสารเคมี ในปริมาณ 22 ลูกบาศก์เมตรต่อ 15 นาทีแรก มาแยกส่วนที่เป็นไขมันออก ก่อนส่งไปรวมกับน้ำทิ้งจากกระบวนการผลิตในบ่อปรับเสถียร (Neutralization Pond) ขนาด 154 ลูกบาศก์เมตร เพื่อให้เป็นกลาง ก่อนส่งไปบำบัดต่อยังระบบบำบัดน้ำเสียของบริษัท จีซี-เอ็ม พีทีเอ จำกัด	- ภายในพื้นที่โครงการ	- โครงการได้ติดตั้งบ่อดักไขมัน (Oil Separator) เพื่อนำน้ำฝนที่ปนเปื้อนสารเคมี มาแยกส่วนที่เป็นไขมันออก แล้วส่งไปรวมกับน้ำทิ้งจากกระบวนการผลิตในบ่อปรับเสถียร (Neutralization Pond) และส่งไปบำบัดต่อยังระบบบำบัดน้ำเสียของบริษัท จีซี-เอ็ม พีทีเอ จำกัด	- ไม่พบปัญหาในการดำเนินงาน	- รูปที่ 10 Oil Separator - รูปที่ 11 Neutralization Pond

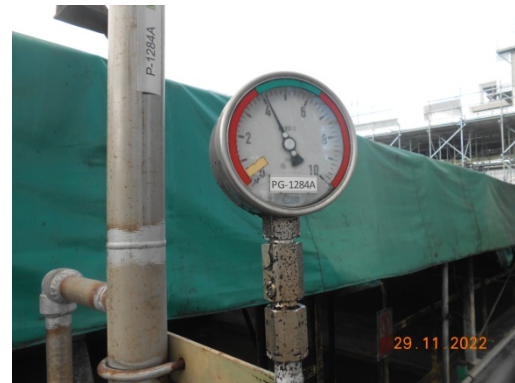
รูปที่ 14 ระบบ Pressure Gauge

3. คุณภาพน้ำ (ต่อ)	<p>4) ติดตั้งระบบ Pressure Gauge เพื่อควบคุมแรงดันภายในท่อให้สามารถส่งน้ำเสียให้เป็นปกติ และป้องกันการไหลย้อนกลับของน้ำเสีย</p> <p>5) ติดตั้งระบบท่อ Minimum Flow Line โดยท่อนี้จะอยู่ที่ด้านส่งของปั๊ม (Pump Discharge) ซึ่งท่อนี้จะไหลย้อนกลับไปสู่บ่อเก็บน้ำเสีย เพื่อให้ปั๊มสามารถใช้งานได้อย่างต่อเนื่อง และป้องกันปั๊มชำรุดจากการเกิดความร้อนโพรงอากาศ (Cavitation) การสั่นสะเทือนเมื่อวาล์วปลายทางถูกปิด หรือท่อเกิดการอุดตัน</p> <p>6) ติดตั้งวาล์วตัดแยกระบบทั้งบริเวณต้นทางและปลายทางเพื่อให้สามารถตัดแยกระบบและลดการรั่วไหลของน้ำเสียได้</p> <p>7) จัดเตรียมแผนการซ่อมบำรุงระบบท่อขนส่งเพื่อไม่ให้เกิดการชำรุด ซึ่งอาจเป็นสาเหตุทำให้เกิดการรั่วไหลของน้ำเสียได้</p>		<p>4) ติดตั้งระบบ Pressure Gauge เพื่อควบคุมแรงดันภายในท่อให้สามารถส่งน้ำเสียให้เป็นปกติ และป้องกันการไหลย้อนกลับของน้ำเสีย</p> <p>5) ติดตั้งระบบท่อ Minimum Flow Line โดยท่อนี้จะอยู่ที่ด้านล่างของปั๊ม (Pump Discharge) ซึ่งท่อนี้จะไหลย้อนกลับไปสู่บ่อเก็บน้ำเสีย เพื่อให้ปั๊มสามารถใช้งานได้อย่างต่อเนื่อง และป้องกันปั๊มชำรุดจากการเกิดความร้อนโพรงอากาศ (Cavitation) การสั่นสะเทือน เมื่อวาล์วปลายทางถูกปิด หรือท่อเกิดการอุดตัน</p> <p>6) ติดตั้งวาล์วตัดแยกระบบทั้งบริเวณต้นทางและปลายทางเพื่อให้สามารถตัดแยกระบบและลดการรั่วไหลของน้ำเสียได้</p> <p>7) จัดเตรียมแผนการซ่อมบำรุงระบบท่อขนส่งเพื่อไม่ให้เกิดการชำรุด ซึ่งอาจเป็นสาเหตุทำให้เกิดการรั่วไหลของน้ำเสียได้</p>

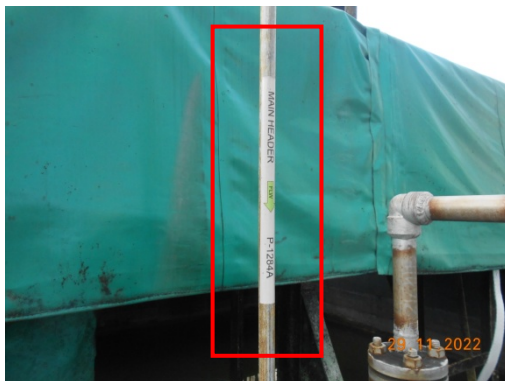
รูปที่ 15 ระบบท่อ Minimum Flow Line

3. คุณภาพน้ำ (ต่อ)	ไปบำบัดได้อย่างถูกต้องตามหลักวิธีการ และต้องเป็นบริษัทที่ต้องขึ้นทะเบียน และได้รับอนุญาตจากทางราชการ				
	<p>8. โครงการจะดำเนินการวางท่อขนส่งน้ำเสียบนพื้นดินจากบ่อบำบัดน้ำเสียของโครงการไปยังระบบบำบัดน้ำเสียของบริษัท จีซี-เอ็มพีทีเอ จำกัด ซึ่งในการดูแลรักษาแนวท่อส่งน้ำเสีย ทางโครงการได้มีการกำหนดมาตรการในการดูแลรักษาดังนี้</p> <ol style="list-style-type: none"> 1) จัดทำป้ายเตือนตลอดแนวท่อส่งน้ำเสีย 2) จัดให้มีการตรวจสอบสภาพความสมบูรณ์ของท่อส่งน้ำเสียตลอดแนวท่อเป็นประจำทุกวัน โดยเจ้าหน้าที่จะเดินตรวจสอบตลอดแนว หากตรวจสอบพบจุดที่สงสัยว่าจะมีการรั่วไหล ให้โครงการแจ้งเจ้าหน้าที่ที่เกี่ยวข้อง ทั้งของโครงการและบริษัท จีซี-เอ็มพีทีเอ จำกัด 3) ติดตั้งระบบ Flow Meter เพื่อให้สามารถตรวจสอบอัตราการไหลของน้ำเสียภายในท่อให้มีการไหลตามปกติ 	<p>- บริเวณท่อขนส่งน้ำเสีย</p>	<p>- โครงการได้ดำเนินการวางท่อขนส่งน้ำเสียบนพื้นดินจากบ่อบำบัดน้ำเสียของโครงการไปยังระบบบำบัดน้ำเสียของบริษัท จีซี-เอ็มพีทีเอ จำกัด ซึ่งในการดูแลรักษาแนวท่อส่งน้ำเสีย ได้มีการกำหนดมาตรการในการดูแลรักษาดังนี้</p> <ol style="list-style-type: none"> 1) จัดทำป้ายเตือนตลอดแนวท่อส่งน้ำเสีย 2) จัดให้มีการตรวจสอบสภาพความสมบูรณ์ของท่อส่งน้ำเสียตลอดแนวท่อเป็นประจำทุกวัน โดยเจ้าหน้าที่จะเดินตรวจสอบตลอดแนว หากตรวจสอบพบจุดที่สงสัยว่าจะมีการรั่วไหล ให้โครงการแจ้งเจ้าหน้าที่ที่เกี่ยวข้อง ทั้งของโครงการและบริษัท จีซี-เอ็มพีทีเอ จำกัด 3) ติดตั้งระบบ Flow Meter เพื่อให้สามารถตรวจสอบอัตราการไหลของน้ำเสียภายในท่อให้มีการไหลตามปกติ 	<p>- ไม่พบปัญหาในการดำเนินงาน</p>	<p>- ภาคผนวก ข.10 แผนการบำรุงรักษาเครื่องจักร (Preventive Maintenance Programme)</p> <p>- รูปที่ 12 ป้ายเตือนบริเวณแนวท่อขนส่งน้ำเสีย</p> <p>- รูปที่ 13 ระบบ Flow Meter</p> <p>- รูปที่ 14 ระบบ Pressure Gauge</p> <p>- รูปที่ 15 ระบบท่อ Minimum Flow Line</p> <p>- รูปที่ 16 วาล์วตัดแยกระบบบำบัดน้ำเสีย</p>

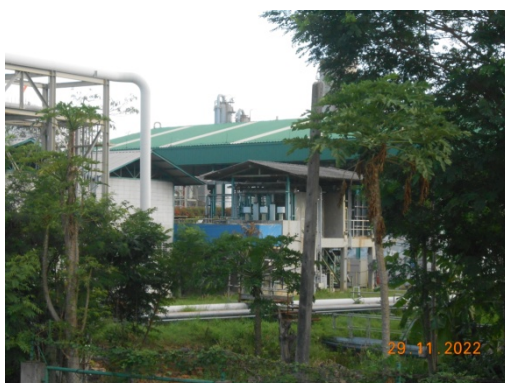
3. คุณภาพน้ำ (ต่อ)	9. เมื่อโครงการดำเนินการส่งน้ำเสียไปบำบัดยังระบบบำบัดน้ำเสียของบริษัท จีซี-เอ็ม พีทีเอ จำกัด ทั้งหมดแล้ว ระบบบำบัดน้ำเสียเดิมของโครงการนั้น ทางโครงการจะยกเลิกใช้งาน โดยจะดำเนินการปรับปรุงระบบให้เป็นเพียงบ่อกักเก็บน้ำเสียสำรอง เพื่อรอส่งน้ำเสียไปบำบัดยังระบบบำบัดน้ำเสียของบริษัท จีซี-เอ็ม พีทีเอ จำกัด	- ภายในพื้นที่โครงการ	- โครงการได้ส่งน้ำเสียไปบำบัดยังระบบบำบัดน้ำเสีย ของบริษัท จีซี-เอ็ม พีทีเอ จำกัด ทั้งหมด โดยระบบบำบัดน้ำเสียเดิมของโครงการนั้น ทางโครงการได้ดำเนินการปรับปรุงระบบให้เป็นเพียงบ่อกักน้ำเสียสำรอง เพื่อรอส่งน้ำเสียไปบำบัดยังระบบบำบัดน้ำเสีย ของบริษัท จีซี-เอ็ม พีทีเอ จำกัด	- ไม่พบปัญหาในการดำเนินงาน	- รูปที่ 17 ระบบบำบัดน้ำเสียเดิมของโครงการ

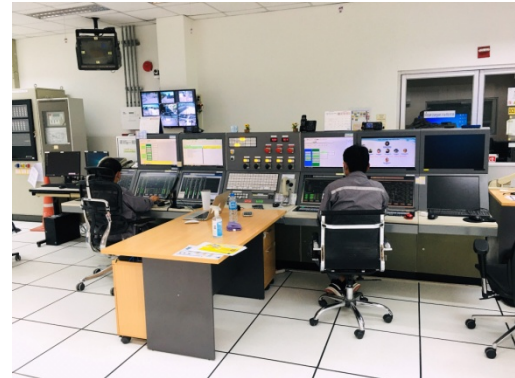
11. ความเสี่ยงและ อันตรายร้ายแรง (ต่อ)	2) ในกรณีที่มีค่าควบคุมใดๆ ที่อยู่นอกเหนือ ค่าควบคุมที่ตั้งไว้ระบบ DCS จะมีการเตือน ให้พนักงานผลิตประจำห้องควบคุม (Boardman) ดำเนินการปรับแต่ง Process Condition เพื่อให้ค่าควบคุมดังกล่าวอยู่ในสภาวะปกติ	- ภายในพื้นที่ โครงการ	- โครงการได้ปฏิบัติตามมาตรการในกรณีที่มี ค่าควบคุมใดๆ ที่อยู่นอกเหนือค่าควบคุมที่ ตั้งไว้ DCS จะมีการเตือนให้พนักงานผลิต ประจำห้องควบคุม (Boardman) ดำเนินการ ปรับแต่ง Process Condition เพื่อให้ค่าควบคุม ดังกล่าวอยู่ในสภาวะปกติ	- ไม่พบปัญหาใน การดำเนินงาน	- รูปที่ 44 Distributed Control System (DCS)
