- ภาคผนวก ก หนังสือเห็นชอบรายงานการประเมินผลกระทบสิ่งแวดล้อม  
เลขที่ ทส.1009.7/9612 ลงวันที่ 28 กันยายน 2555  
โครงการโรงไฟฟ้าในโรงงานน้ำตาล ของบริษัท น้ำตาล  
และอ้อยตะวันออก จำกัด (มหาชน)
- ภาคผนวก ข เอกสารประกอบการปฏิบัติตามมาตรการด้านสิ่งแวดล้อม
- ภาคผนวก ค รายงานผลการตรวจวัดคุณภาพสิ่งแวดล้อม
- ภาคผนวก ง กฎหมายที่เกี่ยวข้อง
- ภาคผนวก จ เอกสารสอบเทียบเครื่องมือที่ใช้ในการตรวจวิเคราะห์
- ภาคผนวก ฉ หนังสือขึ้นทะเบียนห้องปฏิบัติการวิเคราะห์เอกชน  
เลขทะเบียน ว-236
- ภาคผนวก ช ใบอนุญาตเป็นผู้ตรวจวัดและวิเคราะห์สภาวะการทำงาน  
เกี่ยวกับ ความร้อน แสงสว่าง เสียงและสารเคมีอันตรายใน  
บรรยากาศ

หนังสือเห็นชอบรายงานการประเมินผลกระทบสิ่งแวดล้อม  
เลขที่ ทส.1009.7/9612 ลงวันที่ 28 กันยายน 2555  
โครงการโรงไฟฟ้าในโรงงานน้ำตาล  
ของบริษัท น้ำตาลและอ้อยตะวันออก จำกัด (มหาชน)

# มาตรการป้องกันและแก้ไขผลกระทบสิ่งแวดล้อม และมาตรการติดตามตรวจสอบผลกระทบสิ่งแวดล้อม โครงการโรงไฟฟ้าในโรงงานน้ำตาล ตั้งอยู่ที่ตำบลห้วยโจด อำเภอพัฒนานคร จังหวัดสระแก้ว ที่บริษัท น้ำตาลและอ้อยตะวันออก จำกัด ต้องยึดถือปฏิบัติ

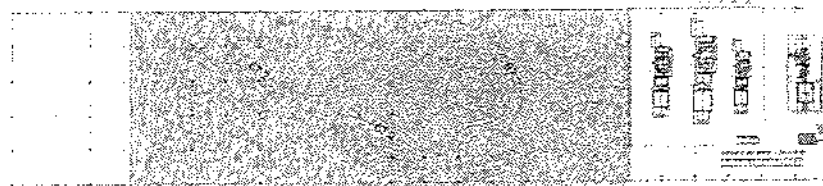
รูปที่ 4 แผนผังการวางผังพื้นที่โครงการ (Noise Contour Map) บริเวณอาคารจอดรถ 1:500, 200 - 5.00

69.0 dB (A)  
68.7 dB (A)  
68.4 dB (A)  
68.1 dB (A)  
67.8 dB (A)  
67.5 dB (A)  
67.2 dB (A)  
66.9 dB (A)  
66.6 dB (A)  
66.3 dB (A)  
66.0 dB (A)  
65.7 dB (A)  
65.4 dB (A)  
65.1 dB (A)  
64.8 dB (A)  
64.5 dB (A)  
64.2 dB (A)

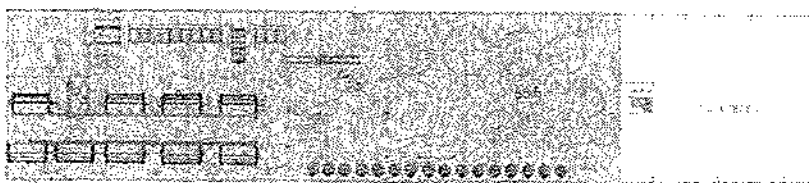
รูปที่ 9 แผนที่แสดงพื้นที่เสียงรบกวน (Noise Map) บริเวณอาคารพาณิชย์

- 72.7 dB (A)
- 73.1 dB (A)
- 70.5 dB (A)
- 71.8 dB (A)
- 71.3 dB (A)
- 70.7 dB (A)
- 70.1 dB (A)
- 69.5 dB (A)
- 69.8 dB (A)
- 69.0 dB (A)
- 67.7 dB (A)
- 67.1 dB (A)
- 66.5 dB (A)
- 65.8 dB (A)
- 65.3 dB (A)
- 64.7 dB (A)
- 64.1 dB (A)
- 63.5 dB (A)
