บทที่ 1

1.1 ความเป็นมาของโครงการ

รายงานฉบับนี้ จัดทำขึ้นเพื่อรายงานผลการปฏิบัติตามมาตรการป้องกันและแก้ไขผลกระทบสิ่งแวดล้อม และมาตรการติดตามตรวจสอบคุณภาพสิ่งแวดล้อม ระยะดำเนินการ โครงการ IDEO S11 บริหารงานโดยนิติบุคคลอาคารชุดไอดีโอ วุฒากาศ บริษัท เดอะเวิร์คส์ คอมมิวนิตี แมนเนจเม้นท์ จำกัด ประจำเดือน กรกฎาคม – ธันวาคม 2565 เพื่อให้เป็นไปตามเงื่อนไขที่กำหนดไว้ในหนังสือเห็นชอบผลการพิจารณารายงานการวิเคราะห์ทางสิ่งแวดล้อม โครงการ IDEO S11 บริหารงานโดยนิติบุคคลอาคารชุดไอดีโอ วุฒากาศ บริษัท เดอะเวิร์คส์ คอมมิวนิตี แมนเนจเม้นท์ จำกัด

โครงการ IDEO S11

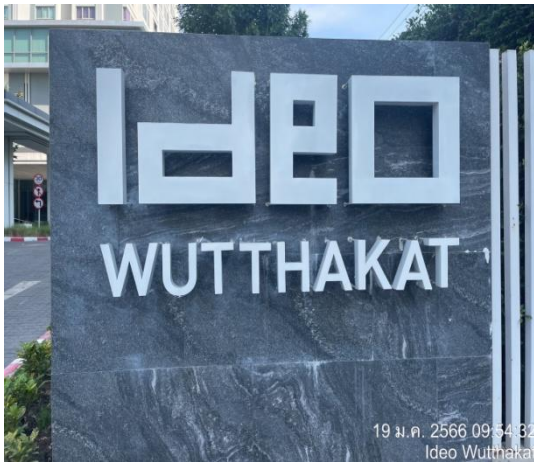
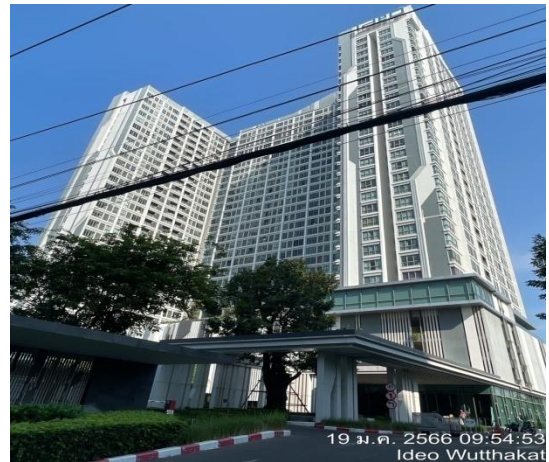
สถานภาพของโครงการในปัจจุบัน พบว่า โครงการอยู่ในช่วงเปิดดำเนินโครงการ แสดงสถานภาพการดำเนินโครงการในปัจจุบันได้ดังรูปที่ 1.5-1

รูปที่ 1.5-1 สถานภาพการดำเนินโครงการในปัจจุบัน

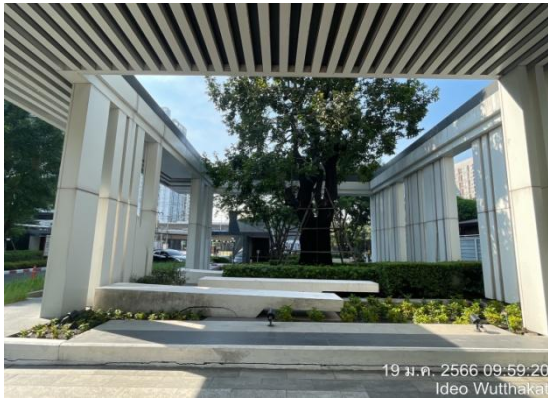
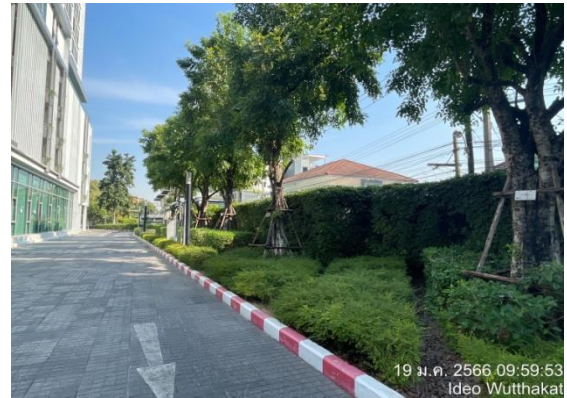
1. ทรัพยากรสิ่งแวดล้อมทางกายภาพ				
1.1 ลักษณะภูมิประเทศ และธรณีวิทยา	- จัดให้มีพื้นที่สีเขียวรวม 3,105.40 ตร.ม. โดยเป็นอยู่บริเวณชั้น ล่าง 1,720.40 ตร.ม. บริเวณชั้น 6 เท่ากับ 450.0 ตร.ม. และชั้น คาถฟ้า 935.0 ตร.ม. โดยแยกเป็นพื้นที่ปลูกไม้ยืนต้น 1,145,54 ตร.ม. พื้นที่สนามหญ้า 1,586.86 ตร.ม. และพื้นที่ปลูกไม้พุ่ม 373.0 ตร.ม.	โครงการจัดให้มีพื้นที่สีเขียวรวม 3,105.40 ตร.ม. โดย เป็นอยู่บริเวณชั้นล่าง 1,720.40 ตร.ม. บริเวณชั้น 6 เท่ากับ 450.0 ตร.ม. และชั้นคาถฟ้า 935.0 ตร.ม. โดยแยกเป็นพื้นที่ ปลูกไม้ยืนต้น 1,145,54 ตร.ม. พื้นที่สนามหญ้า 1,586.86 ตร.ม. และพื้นที่ปลูกไม้พุ่ม 373.0 ตร.ม.	-	- ดังภาพที่ 1

ภาพที่ 1 พื้นที่สีเขียวของโครงการ

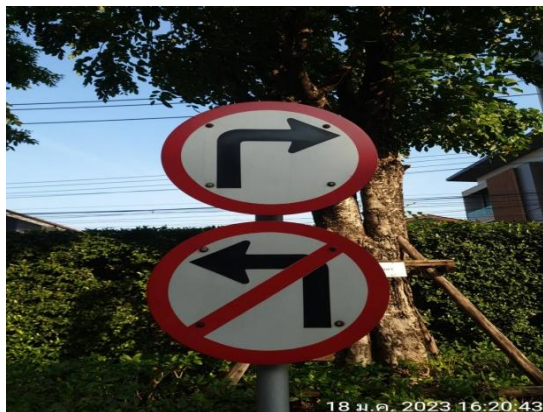
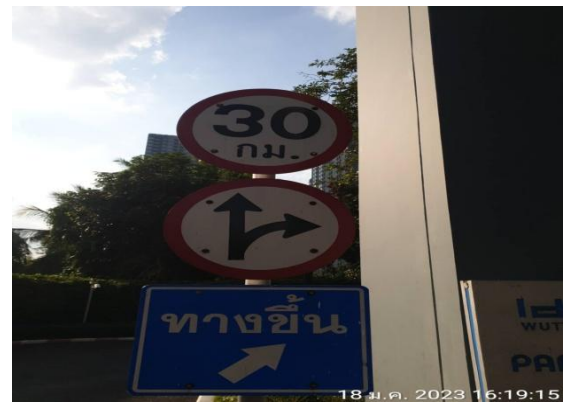
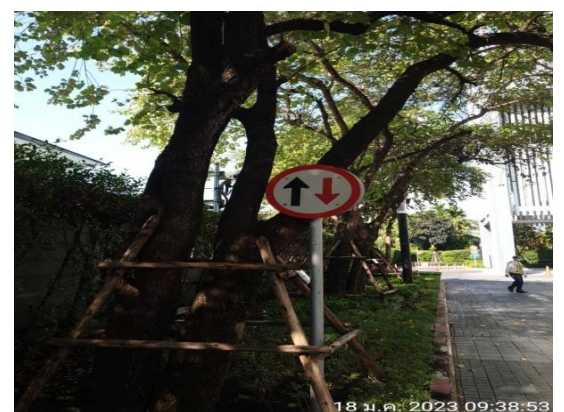
1.2 คุณภาพอากาศ/เสียง	- กำหนดเป็นกฎระเบียบสำหรับผู้พักอาศัยในโครงการให้จับจี ยานพาหนะภายในโครงการด้วยความเร็วไม่เกิน 30 กิโลเมตร/ ชั่วโมง เช่น ป้ายจำกัดความเร็ว สันนุนเพื่อชะลอความเร็ว เพื่อ ไม่ให้เกิดการฟุ้งกระจายของบนผิวถนน - กำหนดความเป็นกฎระเบียบให้รถทุกคันที่จอดในพื้นที่จอด รถต้องดับเครื่องยนต์ทุกครั้ง และติดป้าย	โครงการจัดให้มีกฎระเบียบสำหรับผู้พักอาศัยในโครงการ ให้จับจียานพาหนะภายในโครงการด้วยความเร็วไม่เกิน 30 กิโลเมตร/ชั่วโมง เช่น ป้ายจำกัดความเร็ว สันนุนเพื่อชะลอ ความเร็ว เพื่อไม่ให้เกิดการฟุ้งกระจายของบนผิวถนน โครงการจัดให้มีกฎระเบียบให้รถทุกคันที่จอดในพื้นที่จอด รถต้องดับเครื่องยนต์ทุกครั้ง และติดป้าย	- -	- ดังเอกสารแนบที่ 1 และภาพที่ 2 - ดังภาพที่ 2

ภาพที่ 2 ป้ายสัญญาณจราจร

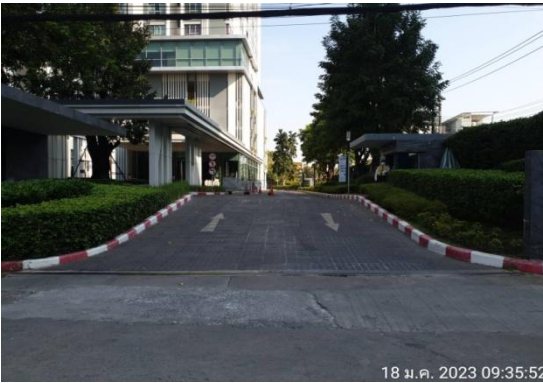
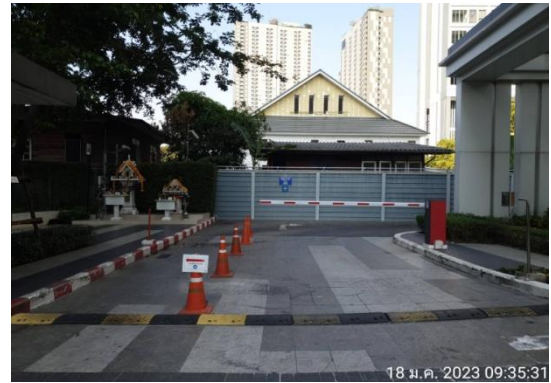
3.2 การคมนาคมขนส่ง	<p>- โครงการต้องเปิดทางเข้า-ออกโครงการ เชื่อมกับทาง สาธารณะประโยชน์ เป็นทางเข้า-ออก ห่างจากแนวเขต ที่ดินด้านทิศตะวันออกเป็นระยะประมาณ 8.80 เมตร</p> <p>- ติดตั้งป้ายจำกัดความเร็วรถที่วิ่งภายในพื้นที่โครงการไม่ เกิน 30 กิโลเมตร/ชั่วโมง รวมทั้งจัดให้มีที่กันถนน เพื่อ ชะลอความเร็วของรถ</p>	<p>โครงการจัดให้เปิดทางเข้า-ออกโครงการ เชื่อมกับทาง สาธารณะประโยชน์ เป็นทางเข้า-ออก ห่างจากแนวเขต ที่ดินด้านทิศตะวันออกเป็นระยะประมาณ 8.80 เมตร</p> <p>โครงการจัดให้มีป้ายจำกัดความเร็วรถที่วิ่งภายในพื้นที่ โครงการไม่เกิน 30 กิโลเมตร/ชั่วโมง รวมทั้งจัดให้มีที่ กันถนน เพื่อชะลอความเร็วของรถ</p>	<p>-</p> <p>-</p>	<p>- ดังภาพที่ 7</p> <p>- ดังภาพที่ 2</p>

ภาพที่ 7 ทางเข้า-ออกพื้นที่โครงการ

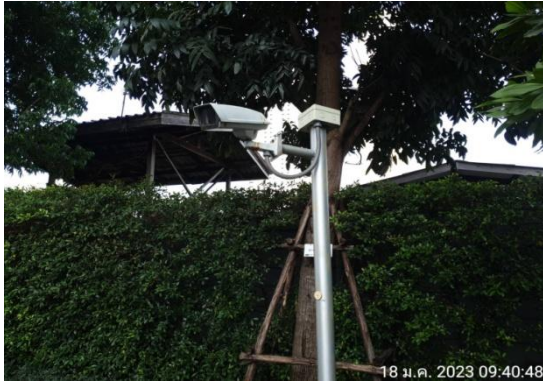
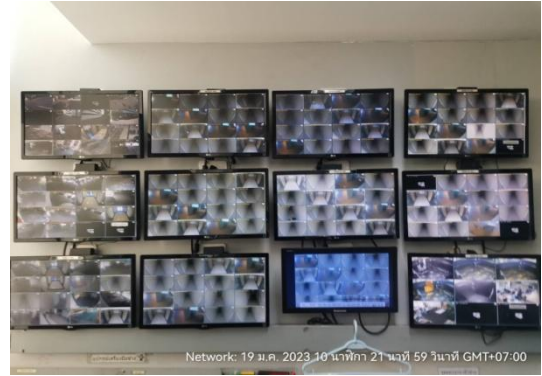
3.2 การคมนาคมขนส่ง (ต่อ)	<ul style="list-style-type: none"> - โครงการต้องติดไฟส่องสว่างเพิ่มเติมบริเวณโดยรอบโครงการเพื่ออำนวยความสะดวกแก่คนเดินเท้าและรถยนต์ที่จะเข้าหรือออกจากพื้นที่โครงการ - จัดทำเครื่องหมายจราจรบนพื้นทางภายในโครงการให้ชัดเจนเพื่อไม่ให้เกิดความสับสนของเส้นทางการเดินรถยนต์ - โครงการจะต้องแจ้งให้ลูกค้าทราบว่ามีการจราจรจำกัด เพื่อเป็นข้อมูลในการตัดสินใจซื้อของลูกค้า - ต้องติดตั้งเครื่องแสดงจำนวนที่จอดรถยนต์อัตโนมัติ ให้เห็นปรากฏจำนวนที่จอดรถยนต์ที่สามารถเข้าจอดในโครงการได้ - ต้องติดตั้งกล้องวงจรปิด (CCTV) พร้อมจัดตั้งศูนย์ควบคุมระบบการจราจรภายในที่จอดรถยนต์ด้วยกล้องวงจรปิด (CCTV) เพื่อควบคุมและแก้ไขปัญหาการจราจรภายในโครงการ 	<p>โครงการจัดให้มีไฟส่องสว่างเพิ่มเติมบริเวณโดยรอบโครงการเพื่ออำนวยความสะดวกแก่คนเดินเท้าและรถยนต์ที่จะเข้าหรือออกจากพื้นที่โครงการ</p> <p>โครงการจัดให้มีเครื่องหมายจราจรบนพื้นทางภายในโครงการให้ชัดเจนเพื่อไม่ให้เกิดความสับสนของเส้นทางการเดินรถยนต์</p> <p>โครงการจัดให้ลูกค้าทราบว่ามีการจราจรจำกัด เพื่อเป็นข้อมูลในการตัดสินใจซื้อของลูกค้า</p> <p>โครงการจัดให้มีเครื่องแสดงจำนวนที่จอดรถยนต์อัตโนมัติ ให้เห็นปรากฏจำนวนที่จอดรถยนต์ที่สามารถเข้าจอดในโครงการได้</p> <p>โครงการจัดให้มีกล้องวงจรปิด (CCTV) พร้อมจัดตั้งศูนย์ควบคุมระบบการจราจรภายในที่จอดรถยนต์ด้วยกล้องวงจรปิด (CCTV) เพื่อควบคุมและแก้ไขปัญหาการจราจรภายในโครงการ</p>	<p>-</p> <p>-</p> <p>-</p> <p>-</p> <p>-</p>	<p>- ดังภาพที่ 9</p> <p>- ดังภาพที่ 2</p> <p>- ดังเอกสารแนบที่ 3 และภาพที่ 2</p> <p>- ดังเอกสารแนบที่ 3 และภาพที่ 2</p> <p>- ดังภาพที่ 10</p>

ภาพที่ 10 กล้อง CCTV

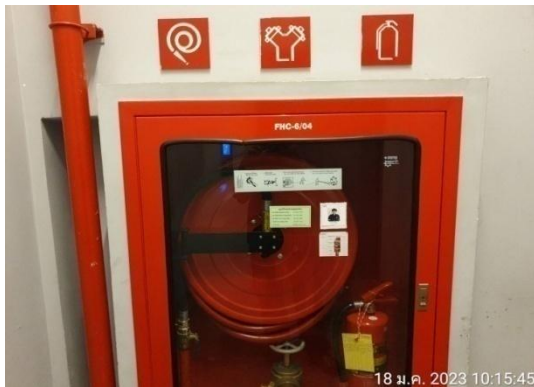
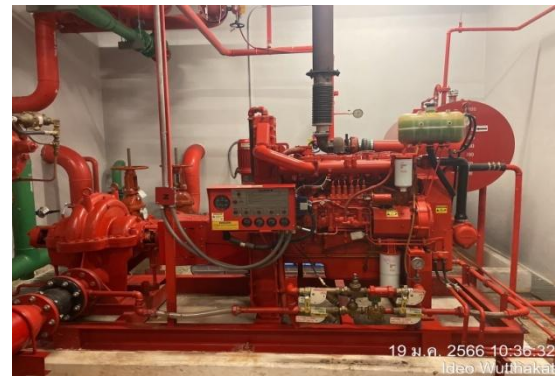
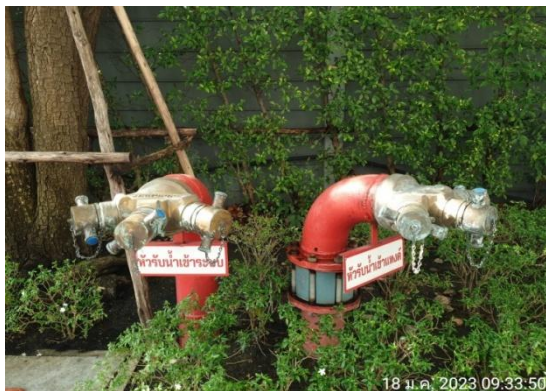
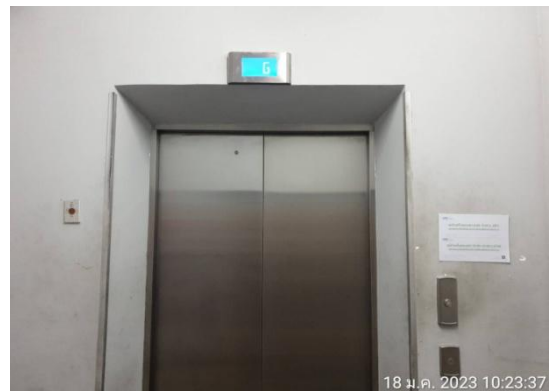
ภาพที่ 22 อุปกรณ์ดับเพลิง

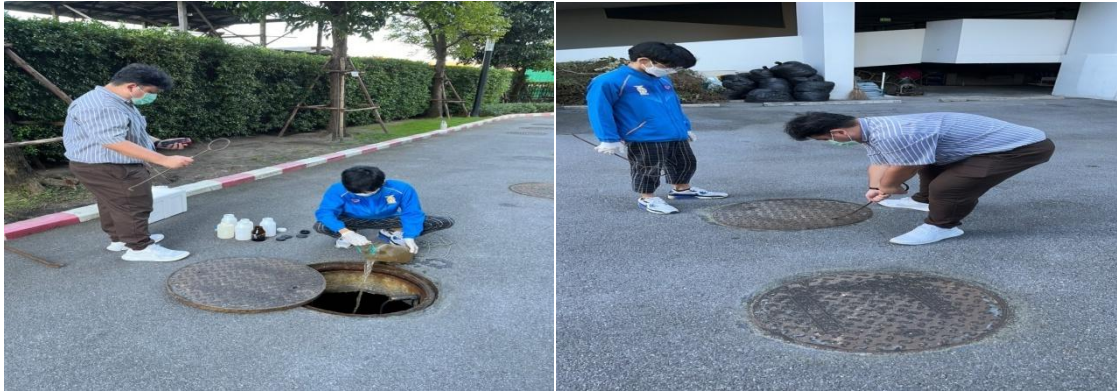
โครงการส่งตรวจวิเคราะห์คุณภาพน้ำดำเนินการตรวจวัดเดือนละ 1 ครั้ง เริ่มต้นในเดือน มกราคม 2565 ตลอดระยะเวลาดำเนินการ ซึ่งระบุไว้ในรายงานวิเคราะห์ผลกระทบสิ่งแวดล้อมที่ต้องปฏิบัติตามอย่างเคร่งครัด

รูปที่ 4.4-1 การเก็บตัวอย่างคุณภาพน้ำทิ้ง
