3.7 การทรุดตัวของพื้นดิน

มาตรการติดตามตรวจสอบผลกระทบสิ่งแวดล้อมกำหนดให้มีการตรวจวัดการทรุดตัวของพื้นดินในระยะเตรียมการทำเหมือง โดยติดตั้งเครื่องมือตรวจวัดทั้งบนผิวดินและใต้ดิน เพื่อตรวจสอบก่อสร้างบนผิวดินและใต้ดินให้เป็นไปตามที่กำหนดไว้ โดยมีความถี่ในการตรวจวัดเดือนละครั้ง และเมื่อเข้าสู่ระยะดำเนินการทำเหมืองจึงจะเพิ่มจุดตรวจในชุมชนโดยรอบพื้นที่ประทานบัตรตามข้อกำหนดในมาตรการดังกล่าวเป็นลำดับต่อไป

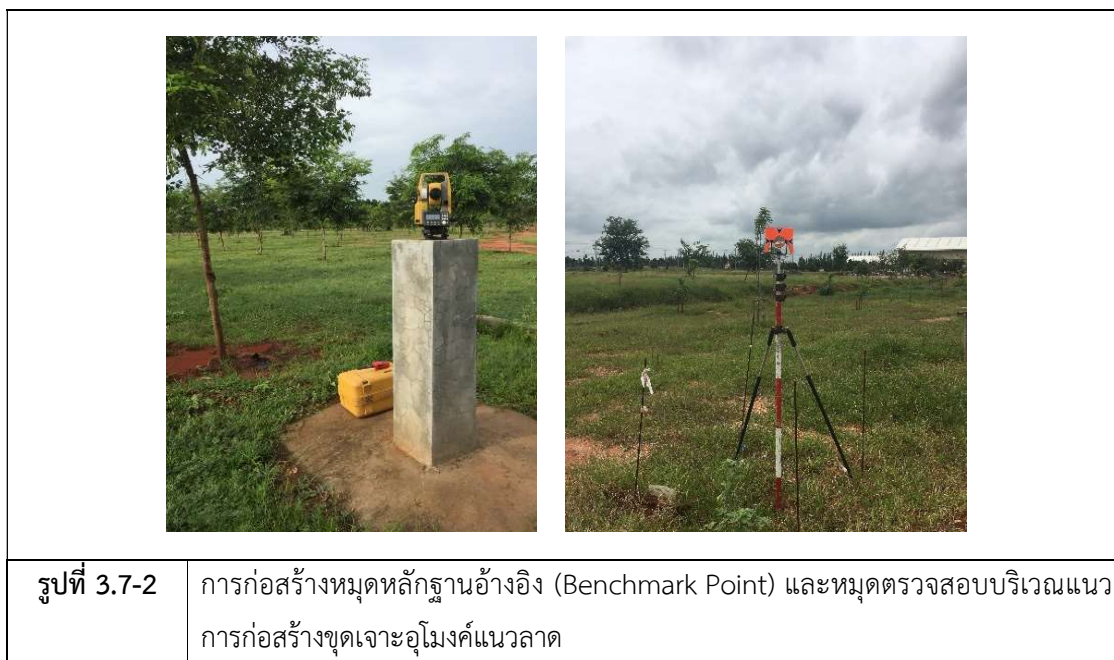
เพื่อให้การตรวจสอบการเปลี่ยนแปลงค่าระดับผิวดินตามแนวบริเวณพื้นที่การก่อสร้างและชุดเจาะอุโมงค์แนวลาดเป็นไปอย่างต่อเนื่องและมีประสิทธิภาพ บริษัทฯ ได้ดำเนินการก่อสร้างหมดหลักฐานอ้างอิง (Benchmark Point) จำนวน 2 จุด (รูปที่ 3.7-2) ใวนอกเขตพื้นที่ก่อสร้างบนผิวดินและพื้นที่การชุดเจาะอุโมงค์แนวลาด ซึ่งเป็นบริเวณที่มีความมั่นคงแข็งแรง ไม่มีการทรุดตัวโดยได้ดำเนินการก่อสร้างหมด

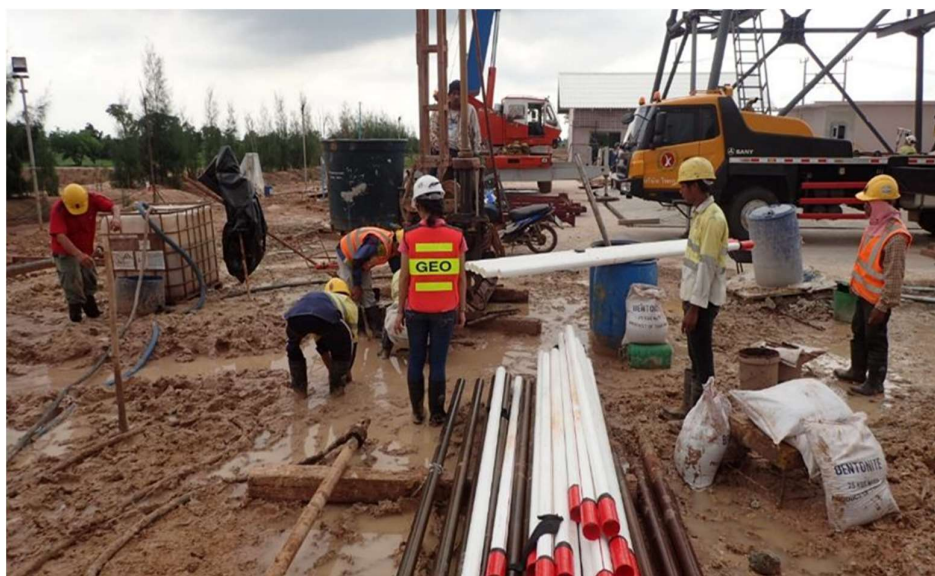
รูปที่ 3.7-8 การขุดเจาะและติดตั้งท่อรางในแนวตั้งสำหรับวัดการเคลื่อนตัวของมวลดินในแนวราบ

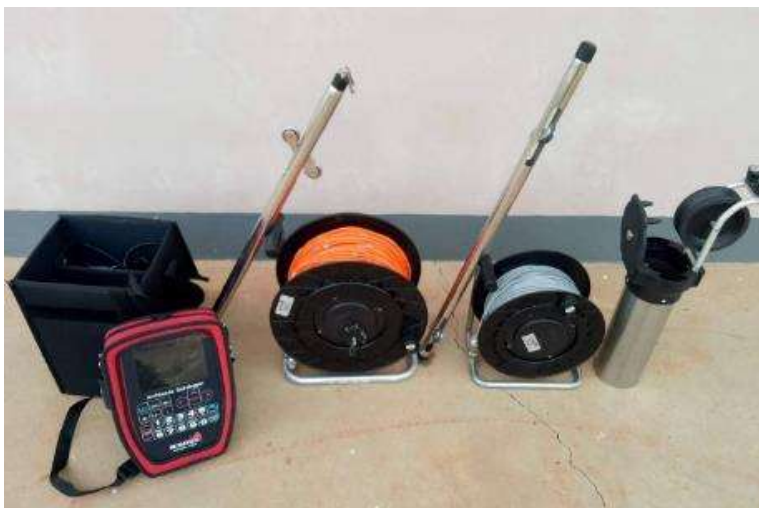
| รูปที่ 3.7-10 | อุปกรณ์มาตรวัดการเคลื่อนตัวในแนวราบ (Inclinometer) และท่อรางที่ใช้ติดตั้งในหลุมเจาะ (Inclinometer Access Tube) |

บริษัทฯ ได้ใช้มาตรวัดการเคลื่อนตัวของมวลดินในแนวราบ (Inclinometer) ของ SISGEO รุ่น S200D (รูปที่ 3.7-10) ซึ่งติดตั้งอุปกรณ์วัดความเอียงสองแกนตั้งฉากกัน แกน A เป็นแกนหลักตามความยาว และแกน B จะวัดขวางตั้งฉากกับความยาวมีความละเอียด 0.0013 องศา หรือ 0.02 มิลลิเมตร/เมตร มีค่าความคลาดเคลื่อนน้อยกว่า ± 0.005 เปอร์เซ็นต์ สามารถวัดมุมเอียงได้ถึง ± 30 องศา กลไกในการวัดจะเป็นแบบ Force Balance Servo Accelerometer
