รายงานผลการปฏิบัติตามมาตรการป้องกันและแก้ไขผลกระทบสิ่งแวดล้อม
และมาตรการติดตามตรวจสอบผลกระทบสิ่งแวดล้อม

โครงการอาคารที่พักอาศัยสำหรับพนักงาน
ของการยาสูบแห่งประเทศไทย (ยสท.) ระยะดำเนินการ
ระหว่างเดือนกรกฎาคม – ธันวาคม พ.ศ. 2565

**รายงานผลการปฏิบัติตามมาตรการป้องกันและแก้ไขผลกระทบสิ่งแวดล้อม
และมาตรการติดตามตรวจสอบผลกระทบสิ่งแวดล้อม
โครงการอาคารที่พักอาศัยสำหรับพนักงาน ของการยาสูบแห่งประเทศไทย (ยสท.)**

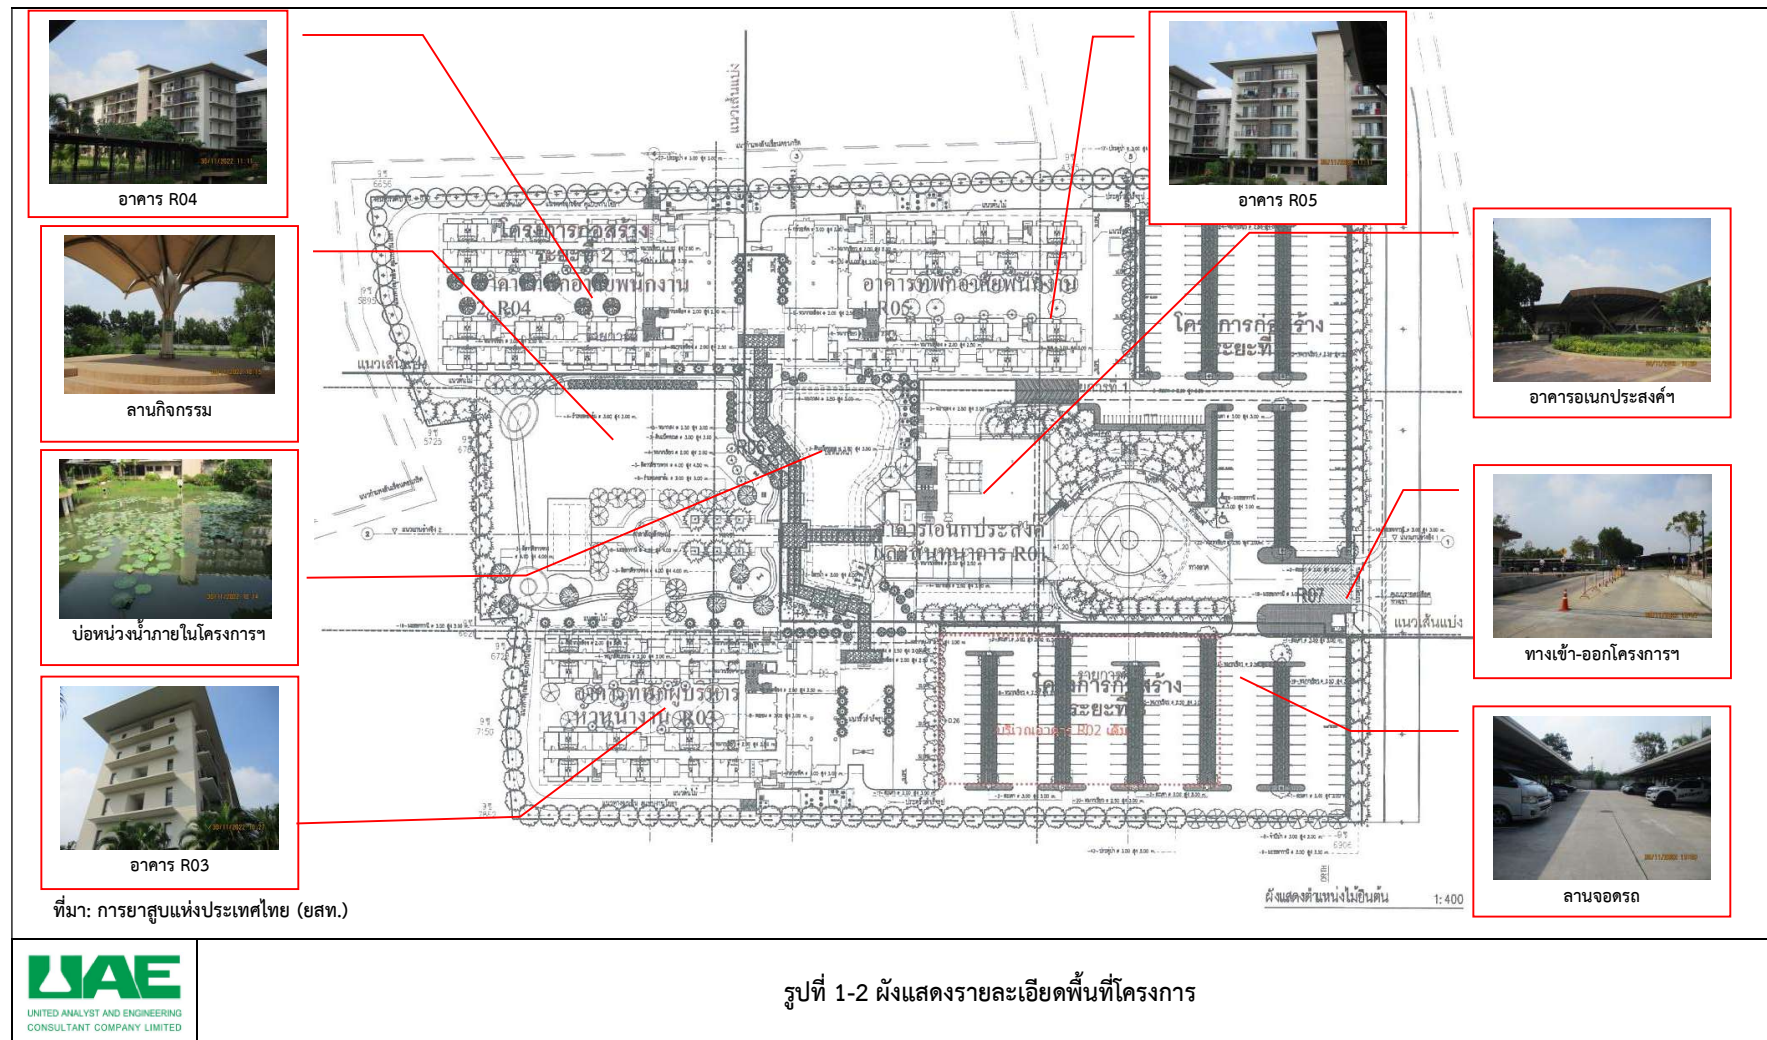
รายละเอียดของโครงการ ระยะดำเนินการ ภายในพื้นที่โครงการก่อสร้างอาคารที่พักอาศัยสำหรับพนักงาน ของการยาสูบแห่งประเทศไทย (ยสท.) แสดงดังรูปที่ 1-2 ประกอบด้วย

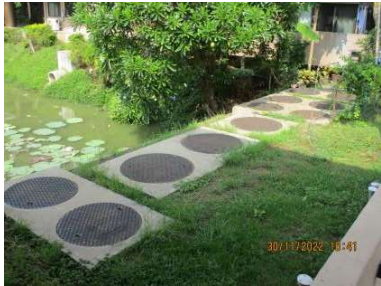
ระบบบำบัดน้ำเสียของอาคาร R01

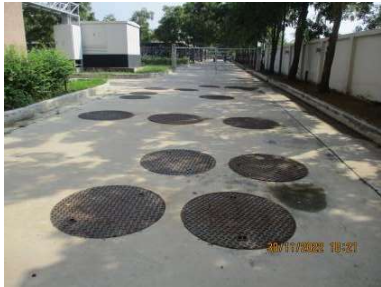
ระบบบำบัดน้ำเสียของอาคาร R03

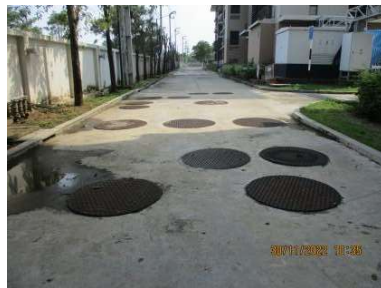
<p>ระบบบำบัดน้ำเสียของอาคาร R04</p>

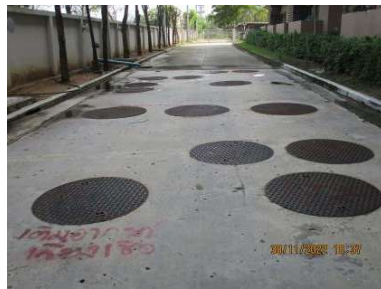
<p>ระบบบำบัดน้ำเสียของอาคาร R05</p>

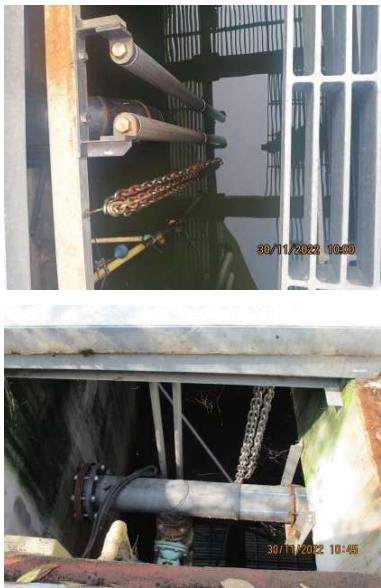
<p>โซ่และท่อในระบบบำบัดน้ำเสีย</p>

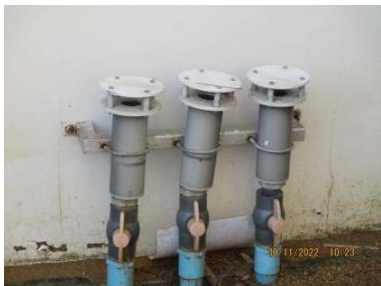
<p>ระบบท่อระบายอากาศ</p>

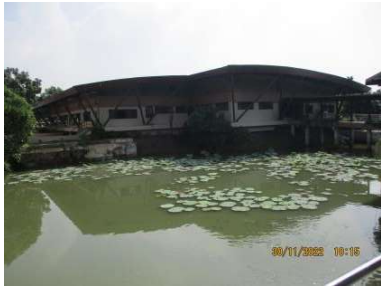
2.3 การระบายน้ำและ การป้องกันน้ำท่วม	1) โครงการต้องสร้างบ่อหน่วงน้ำให้มีขนาด 1,700 ลบ.ม. เพื่อให้เพียงพอที่จะรองรับปริมาณน้ำฝนที่ตกลงบนพื้นที่โครงการมาหน่วงไว้ที่บ่อหน่วงน้ำก่อนปล่อยให้ระบายออกนอกพื้นที่โครงการผ่านท่อ HDPE ขนาดเส้นผ่านศูนย์กลาง 300 มม. ลงสู่ระบบรวบรวมน้ำฝนของสวนอุตสาหกรรมโรจนะซึ่งอยู่ด้านหน้าโครงการ โดยอาศัยเครื่องสูบระบายน้ำฝน ทำการสูบระบายน้ำฝนออกด้วยอัตรา 0.005 ลบ.ม./วินาที ซึ่งเป็นอัตราการระบายน้ำที่ต่ำกว่าอัตราการระบายน้ำในสภาพเดิมก่อนมีการพัฒนาโครงการ (0.3279 ลบ.ม./วินาที) ทั้งนี้เครื่องสูบระบายน้ำฝนของโครงการ ประกอบด้วยเครื่องสูบน้ำแบบจุ่มใต้น้ำ จำนวน 3 ชุด ติดตั้งในสถานีสูบระบายน้ำบริเวณ	ปฏิบัติตามมาตรการ โดยโครงการได้สร้างบ่อหน่วงน้ำ เพื่อรองรับปริมาณน้ำฝนและเพื่อใช้ในกรณีที่เกิดน้ำหลากในพื้นที่ พร้อมทั้งติดตั้งเครื่องสูบน้ำและวาล์วควบคุม	-

<p>บ่อหน่วงน้ำของโครงการ</p>

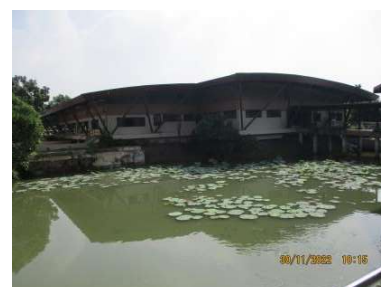
4) ดูแลบำรุงรักษาบ่อชะลอน้ำ ไม่ให้มีวัชพืชหรือพืชน้ำขึ้นปกคลุม	ปฏิบัติตามมาตรการ โดยโครงการกำหนดให้มีการตรวจสอบดูแลและบำรุงรักษาบ่อชะลอน้ำเป็นประจำ และหากพบว่ามีวัชพืชหรือตะกอนดินที่ทำให้เกิดการตื้นเขินและกีดขวางการระบายน้ำโครงการจะดำเนินการขุดลอกให้อยู่ในสภาพใช้งานได้	-

<p>บ่อหน่วงน้ำของโครงการ</p>

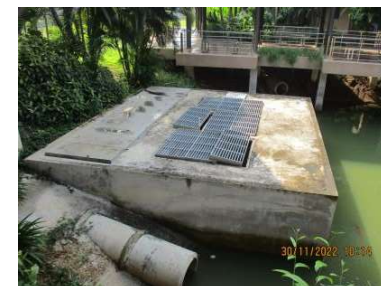
ผลกระทบสิ่งแวดล้อม	มาตรการป้องกันและแก้ไข ผลกระทบสิ่งแวดล้อม	รายละเอียดการปฏิบัติงาน	ปัญหา อุปสรรค และการแก้ไข	เอกสารอ้างอิง
	5) ตรวจสอบดูแลและบำรุงรักษาเครื่องสูบน้ำฝนตามรายการที่บริษัทผู้จำหน่ายเครื่องสูบน้ำแนะนำ เพื่อให้เครื่องสูบน้ำใช้งานได้ตลอดเวลา	ปฏิบัติตามมาตรการ โดยกำหนดให้มีการตรวจสอบดูแลและบำรุงรักษาเครื่องสูบน้ำฝนเป็นประจำ เพื่อให้สามารถใช้งานได้อย่างต่อเนื่องและมีประสิทธิภาพ	-	ภาคผนวก ค-11 บันทึกการตรวจสอบอุปกรณ์ระบบสูบน้ำฝน

เครื่องสูบน้ำของโครงการ

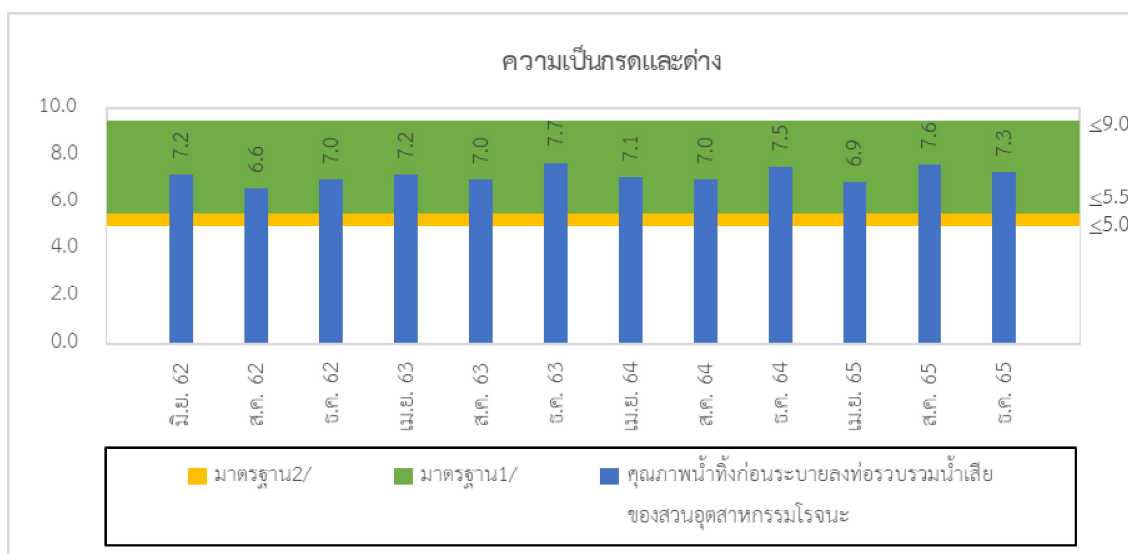
รูปที่ 3-4 ผลการเปรียบเทียบความเป็นกรดและด่าง บ่อตรวจสอบคุณภาพน้ำทิ้งก่อนระบายลงท่อรวบรวมน้ำเสียของสวนอุตสาหกรรมโรจนะ ระหว่างเดือนมิถุนายน พ.ศ. 2562 - ธันวาคม พ.ศ. 2565

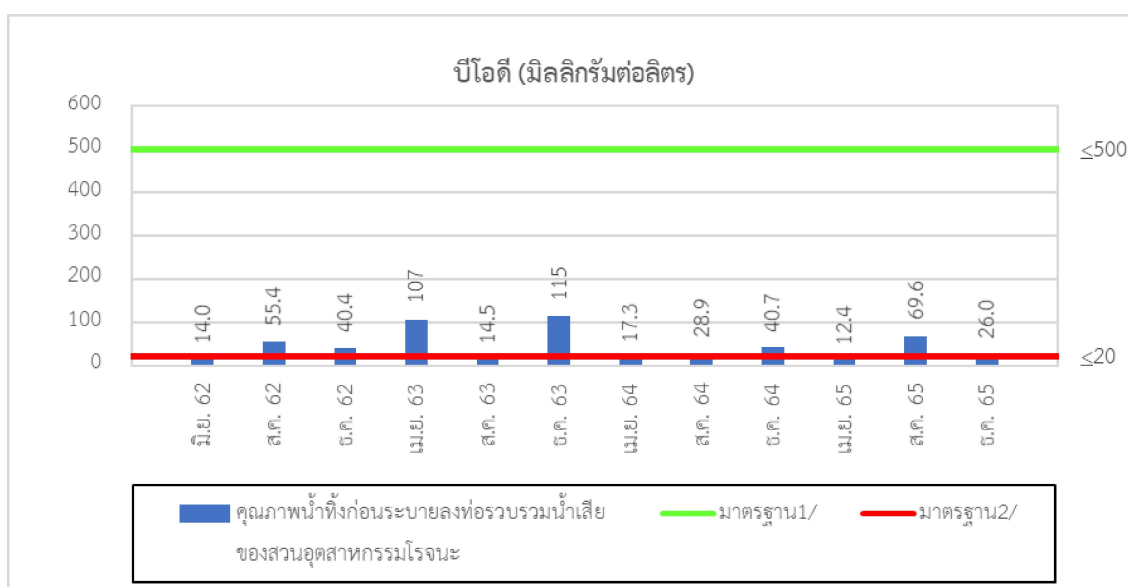
รูปที่ 3-5 ผลการเปรียบเทียบค่าบีโอดี บ่อตรวจสอบคุณภาพน้ำทิ้งก่อนระบายลงท่อรวบรวมน้ำเสียของสวนอุตสาหกรรมโรจนะ ระหว่างเดือนมิถุนายน พ.ศ. 2562 - ธันวาคม พ.ศ. 2565

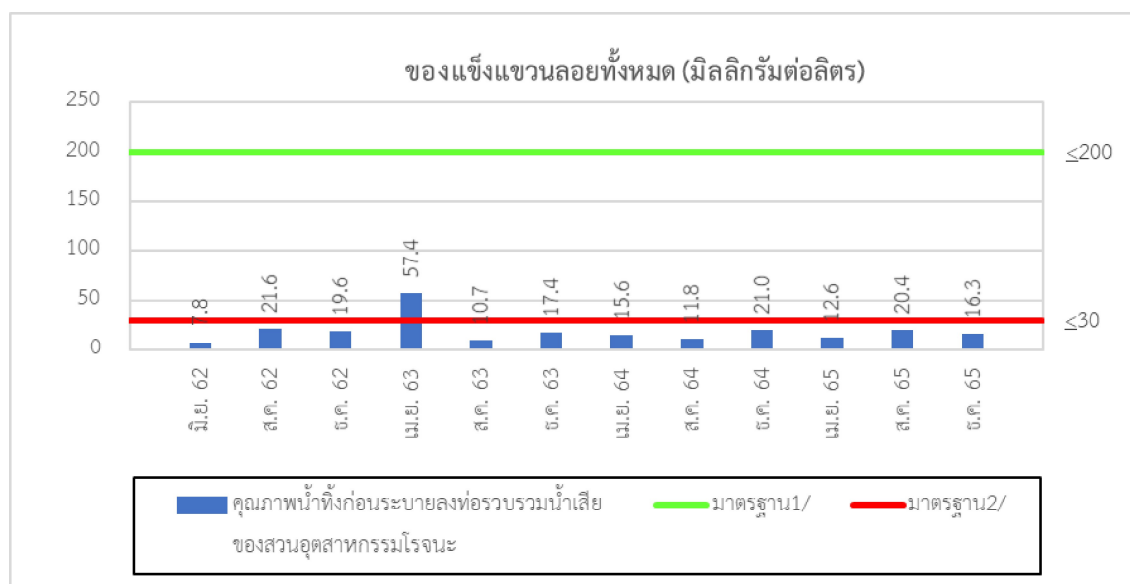
รูปที่ 3-6 ผลการเปรียบเทียบปริมาณของแข็งแขวนลอยทั้งหมด บ่อตรวจสอบคุณภาพน้ำทิ้งก่อนระบายลงท่อรวบรวมน้ำเสียของสวนอุตสาหกรรมโรจนะ ระหว่างเดือนมิถุนายน พ.ศ. 2562 - ธันวาคม พ.ศ. 2565

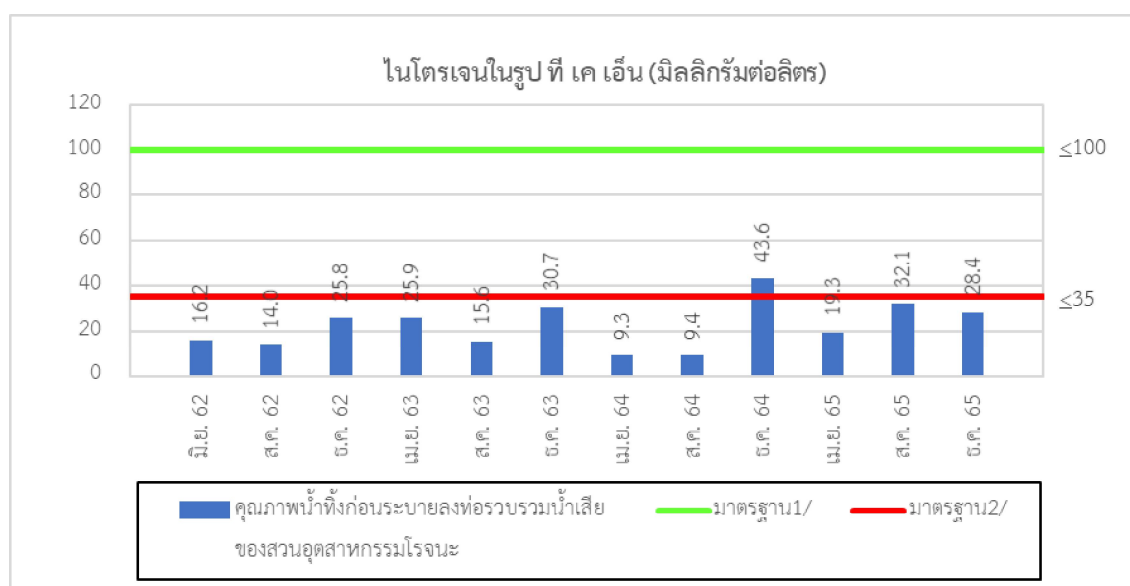
รูปที่ 3-7 ผลการเปรียบเทียบปริมาณไนโตรเจนในรูป ที่ เค เอ็น บ่อตรวจสอบคุณภาพน้ำทิ้งก่อนระบายลงท่อรวบรวมน้ำเสียของสวนอุตสาหกรรมโรจนะ ระหว่างเดือนมิถุนายน พ.ศ. 2562 - ธันวาคม พ.ศ. 2565
