3.1 ผลการปฏิบัติตามมาตรการป้องกันและแก้ไขผลกระทบสิ่งแวดล้อม

โครงการโรงงานผลิตเหล็กแผ่นเคลือบสังกะสี บริษัท โพสโค โค้ทเต็ด สตีล (ประเทศไทย) จำกัด
ครั้งที่ 2/2565 ระหว่างเดือนกรกฎาคม ถึงธันวาคม พ.ศ. 2565

โครงการโรงงานผลิตเหล็กแผ่นเคลือบสังกะสี
บริษัท โพสโค โค้ทเต็ด สตีล (ประเทศไทย) จำกัด

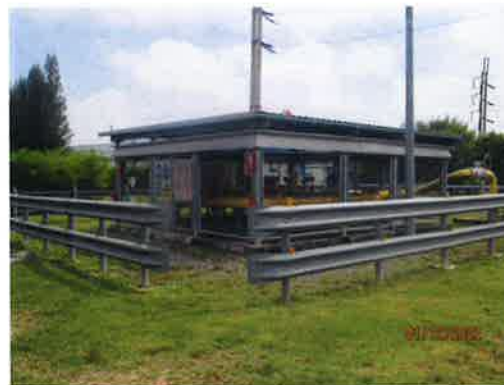
- ใช้ก๊าซธรรมชาติ (NG) เป็นเชื้อเพลิงสำหรับ เตาอบอ่อนและหม้อไอน้ำ เพื่อลดการระบาย มลสารทางอากาศจากโครงการ	- โครงการใช้ก๊าซธรรมชาติเป็นเชื้อเพลิงสำหรับ เตาอบอ่อนและหม้อไอน้ำ เพื่อลดการระบาย มลสารทางอากาศจากโครงการ	- ไม่มีปัญหาและ อุปสรรค	- รูปที่ 3-2 สถานที่เก็บก๊าซธรรมชาติ - ภาคผนวก ข.2 เอกสารการใช้ ก๊าซธรรมชาติเป็นเชื้อเพลิง

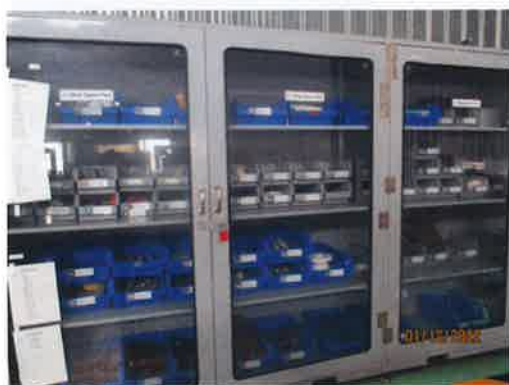
2. คุณภาพอากาศ (ต่อ)	- จัดเตรียมอุปกรณ์อะไหล่ที่จำเป็นที่เกี่ยวข้องกับหน่วยกำจัดไอระเหย (Wet Scrubber) ให้มีปริมาณเพียงพอ เพื่อใช้แก้ไขซ่อมแซมเมื่อระบบเกิดขัดข้องได้ทันที	- โครงการจัดเตรียมอุปกรณ์และอะไหล่ที่จำเป็นที่เกี่ยวข้องกับหน่วยกำจัดไอระเหย ให้มีปริมาณเพียงพอ เพื่อใช้แก้ไขซ่อมแซมเมื่อระบบเกิดขัดข้องได้ทันที	- ไม่มีปัญหาและอุปสรรค	- รูปที่ 3-3 อุปกรณ์และอะไหล่ที่จำเป็น ที่เกี่ยวข้องกับหน่วยกำจัดไอระเหย

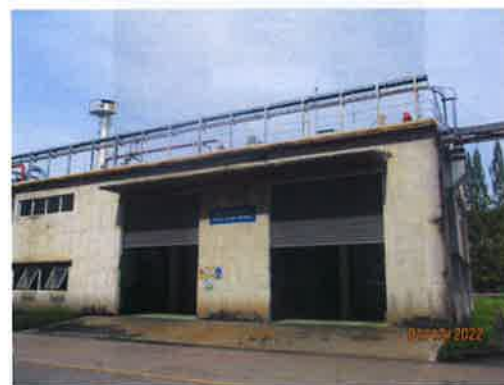
รูปที่ 3-4 การติดตั้งตัวครอบวัสดุเสี่ยง
ที่อุปกรณ์หรือเครื่องจักรที่อาจก่อให้เกิดเสียงดัง

- ติดตั้งอุปกรณ์หรือตัวครอบวัสดุลดเสียงจากเครื่องจักรและอุปกรณ์ที่อาจก่อให้เกิดเสียงดัง เช่น Exhaust Fan Combustion, Air Blower, Air Wiping Nozzle เป็นต้น ภายในอาคาร หากแหล่งกำเนิดเสียงอยู่ภายนอกอาคารต้องติดตั้ง	- โครงการดำเนินการติดตั้งตัวครอบวัสดุลดเสียงสำหรับเครื่องจักรและอุปกรณ์ที่อาจก่อให้เกิดเสียงดัง และทำการแยกพื้นที่อุปกรณ์หรือเครื่องจักรขนาดใหญ่ที่เกิดเสียงดังไว้ในห้องเก็บเสียงภายในอาคาร ทั้งนี้ในปัจจุบัน โครงการไม่มีเครื่องจักร	- ไม่มีปัญหาและอุปสรรค	- รูปที่ 3-4 การติดตั้งตัวครอบวัสดุลดเสียงที่อุปกรณ์หรือเครื่องจักรที่อาจก่อให้เกิดเสียงดัง - รูปที่ 3-5 การติดตั้งอุปกรณ์หรือเครื่องจักรขนาดใหญ่ที่อาจก่อให้เกิดเสียงดัง

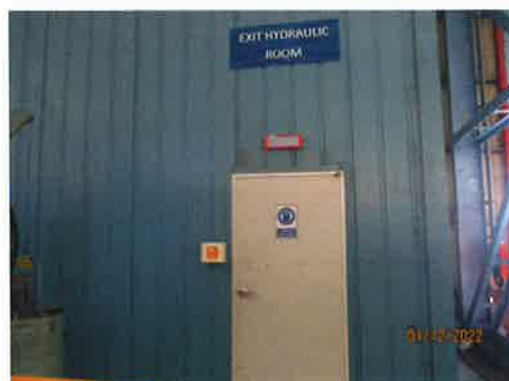
รูปที่ 3-5 การติดตั้งอุปกรณ์หรือเครื่องจักร
ขนาดใหญ่ภายในห้องเก็บเสียงภายในอาคาร

3. ระดับเสียง (ต่อ)	อุปกรณ์ลดเสียงหรือครอบวัสดุเสียง เพื่อลดผลกระทบจากเสียงดังรบกวนชุมชน	หรืออุปกรณ์ที่มีเสียงดังติดตั้งอยู่ภายนอกอาคาร หากโครงการมีการติดตั้งเครื่องจักรหรืออุปกรณ์ดังกล่าวบริเวณภายนอกอาคาร โครงการจะทำการติดตั้งอุปกรณ์ลดเสียง หรือครอบวัสดุเสียงเพื่อลดผลกระทบจากเสียงดังรบกวนชุมชน ตามที่มาตรการกำหนด อย่างเคร่งครัด		เกิดเสียงดังภายในห้องเก็บเสียงภายในอาคาร

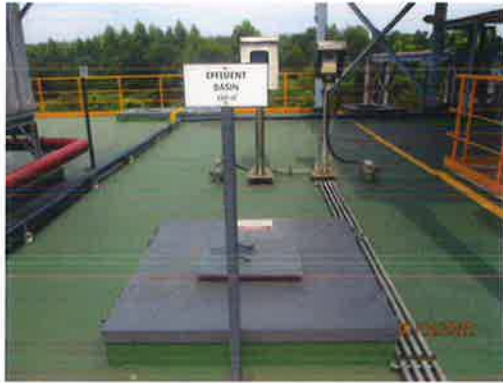
<ul style="list-style-type: none"> - ควบคุมน้ำทิ้งที่บ่อพักน้ำทิ้งของโครงการให้อยู่ในมาตรฐานที่ยอมให้ระบายเข้าสู่ระบบบำบัดน้ำเสียส่วนกลางของนิคมอุตสาหกรรมอมตะซิตี้ ก่อนส่งไปบำบัดยังระบบบำบัดน้ำเสียส่วนกลางของนิคมอุตสาหกรรมอมตะซิตี้ ระยอง 	<ul style="list-style-type: none"> - โครงการตรวจวัดคุณภาพน้ำทิ้งที่บ่อพักน้ำทิ้งของโครงการเป็นประจำทุกเดือน โดยระหว่างเดือนกรกฎาคม ถึงธันวาคม พ.ศ. 2565 พบว่า ผลการตรวจวัดมีค่าอยู่ในเกณฑ์ที่นิคมฯ กำหนดทั้งหมด 	<ul style="list-style-type: none"> - ไม่มีปัญหาและอุปสรรค 	<ul style="list-style-type: none"> - รูปที่ 3-7 บ่อพักน้ำทิ้งของโครงการ - บทที่ 4 ผลการติดตามตรวจสอบผลกระทบสิ่งแวดล้อม

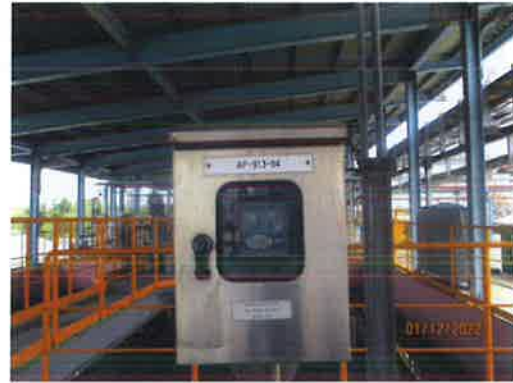
รูปที่ 3-8 เครื่อง pH Online

4.1 น้ำเสียจาก กระบวนการผลิต (ต่อ)	หากเมื่อน้ำทิ้งดังกล่าวผ่านระบบบำบัดอีกครั้ง แล้วแต่ยังมีค่าไม่อยู่ในเกณฑ์มาตรฐาน โครงการ จะทำการหยุดเดินระบบการผลิต เพื่อหยุดการเกิด น้ำเสีย เพื่อทำการตรวจสอบและแก้ไขปัญหา คุณภาพน้ำทิ้งของโครงการให้เสร็จเรียบร้อยแล้ว จึงระบายสู่ระบบรวบรวมน้ำเสียของนิคม อุตสาหกรรมอมตะซิตี้ ระยอง ต่อไป			ตรวจวัดคุณภาพน้ำทิ้งด้วยระบบ ตรวจวัดแบบต่อเนื่อง

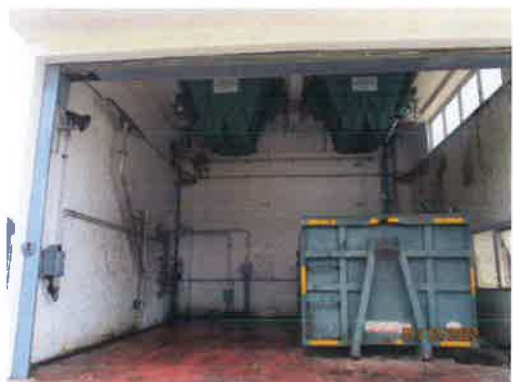
รูปที่ 3-12 การเก็บรวบรวมตะกอน
จากระบบบำบัดน้ำเสีย

4.2 น้ำเสียจากสำนักงานและโรงอาหาร (ต่อ)	- จัดให้มีการดูแลทำความสะอาดถังบำบัดน้ำเสียสำเร็จรูป โดยการสูบกากตะกอนออกไปกำจัดอย่างสม่ำเสมอ	- โครงการดูแลทำความสะอาดถังบำบัดน้ำเสียสำเร็จรูป โดยการสูบกากตะกอนออกไปกำจัดยังบ่อบำบัดน้ำเสียทางชีวภาพของโครงการอย่างสม่ำเสมอ	- ไม่มีปัญหาและอุปสรรค	- รูปที่ 3-12 การเก็บรวบรวมตะกอนจากระบบบำบัดน้ำเสีย - รูปที่ 3-70 บ่อบำบัดทางชีวภาพ

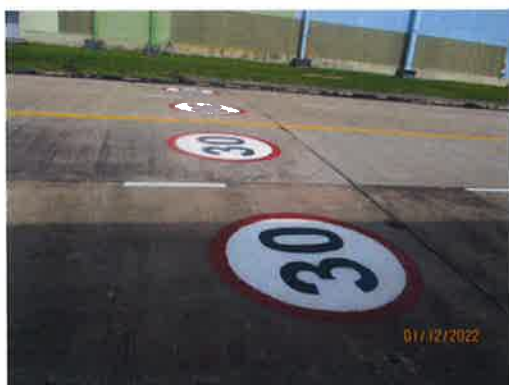
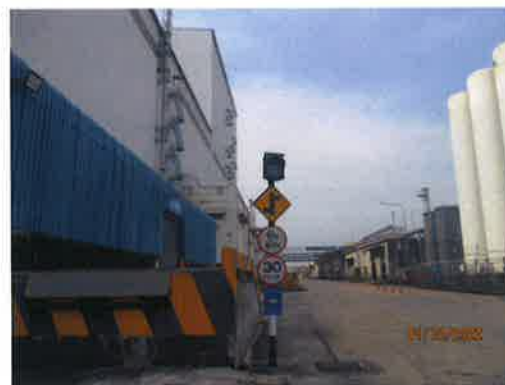
- จำกัดความเร็วของยานพาหนะให้ไม่เกิน 30 กิโลเมตรต่อชั่วโมง	- โครงการจำกัดความเร็วของยานพาหนะโดยทำการติดตั้งป้ายจำกัดความเร็ว ไม่ให้เกิน 30 กิโลเมตรต่อชั่วโมง นอกจากนี้โครงการยังดำเนินการตรวจจับความเร็วรถภายในโครงการ	- ไม่มีปัญหาและอุปสรรค	- รูปที่ 3-14 ป้ายจำกัดความเร็ว - รูปที่ 3-75 การตรวจจับความเร็วรถภายในโครงการ

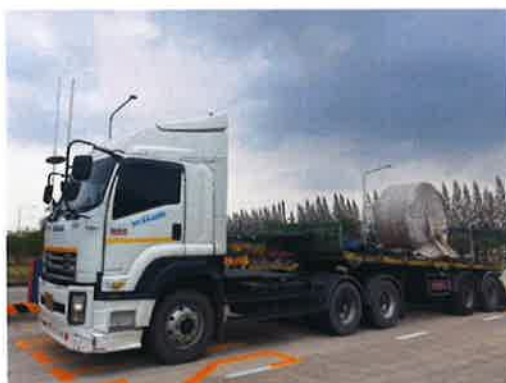
รูปที่ 3-15 การปิดคลุมรถขนส่งวัตถุดิบ
และผลิตภัณฑ์

- รถขนส่งจะต้องมีวัสดุคลุมปกปิดอย่างมิดชิด เพื่อป้องกันการฟุ้งกระจาย และเศษวัสดุร่วงหล่นลงสู่ถนน	- โครงการกำหนดให้บริษัทผู้รับเหมาทำการปิดคลุมรถขนส่งอย่างมิดชิด เพื่อป้องกันการฟุ้งกระจาย และเศษวัสดุร่วงหล่นลงสู่ถนน	- ไม่มีปัญหาและอุปสรรค	- รูปที่ 3-15 การปิดคลุมรถขนส่งวัสดุดิบและผลิตภัณฑ์ - ภาคผนวก ข.10 เอกสารเกี่ยวกับการจัดการด้านการคมนาคม และขนส่งภายในโรงงาน - ภาคผนวก ข.12 เอกสารควบคุมการขนส่ง

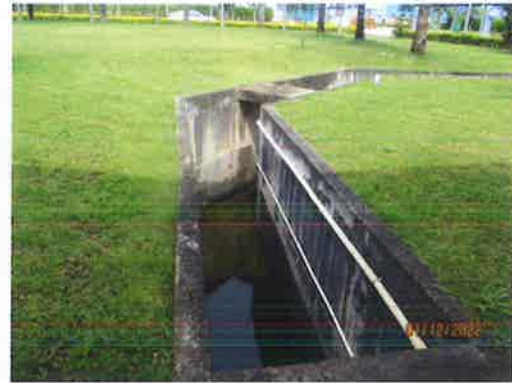
รูปที่ 3-17 ท่อระบายน้ำเสียและรางระบายน้ำฝนของโครงการ

- จัดให้มีการตรวจสอบและดูแลท่อน้ำเสีย อย่างสม่ำเสมอ เพื่อให้มั่นใจว่าอยู่ในสภาพที่เหมาะสม ไม่รั่วซึม ไม่มีการสะสมของสิ่งปฏิกูลลงสู่รางระบายน้ำฝน	- โครงการจัดให้มีเจ้าหน้าที่ทำการตรวจสอบดูแลท่อน้ำเสียเป็นประจำทุกวัน เพื่อให้มั่นใจว่าอยู่ในสภาพที่เหมาะสม ไม่รั่วซึม ไม่มีการสะสมของสิ่งปฏิกูลลงสู่รางระบายน้ำฝน	- ไม่มีปัญหาและอุปสรรค	- ภาคผนวก ข.8 เอกสารการตรวจสอบและดูแลท่อน้ำเสีย
