ผลการปฏิบัติตามมาตรการป้องกันและแก้ไขผลกระทบสิ่งแวดล้อม

โครงการท่อส่งน้ำมัน (มาบตาพุด - ศรีราชา) ของบริษัท ท่อส่งปิโตรเลียมไทย จำกัด ได้รับความเห็นชอบจากสำนักนโยบายและแผนทรัพยากรธรรมชาติและสิ่งแวดล้อม ตามหนังสือที่ ทส 1009.7/4820 ลงวันที่ 30 มิถุนายน พ.ศ. 2540 ต่อมาโครงการมีการเปลี่ยนแปลงรายละเอียดโครงการ และได้รับความเห็นชอบรายงานการเปลี่ยนแปลงรายละเอียดโครงการ ตามหนังสือที่ ทส 1009.7/4820 ลงวันที่ 24 เมษายน พ.ศ. 2558 โดยกำหนดให้บริษัท ท่อส่งปิโตรเลียมไทย จำกัด ต้องปฏิบัติตามมาตรการป้องกันและแก้ไขผลกระทบสิ่งแวดล้อม และมาตรการติดตามตรวจสอบผลกระทบสิ่งแวดล้อมที่เสนอไว้ในรายงานการเปลี่ยนแปลงรายละเอียดโครงการในรายงานการวิเคราะห์ผลกระทบสิ่งแวดล้อม โครงการท่อส่งน้ำมัน (มาบตาพุด - ศรีราชา) บริษัท ท่อส่งปิโตรเลียมไทย จำกัด อย่างเคร่งครัด ดังนั้น บริษัทฯ จึงนำเสนอผลการปฏิบัติตามมาตรการป้องกันและแก้ไขผลกระทบสิ่งแวดล้อม ระยะดำเนินการ ระหว่างเดือนกรกฎาคมถึงธันวาคม พ.ศ. 2565 รายละเอียดดังแสดงในตารางที่ 2-1 และตารางที่ 2-2

ตารางที่ 2-1 ผลการปฏิบัติตามมาตรการป้องกันและแก้ไขผลกระทบสิ่งแวดล้อม (มาตรการทั่วไป)
โครงการท่อส่งน้ำมัน (มาบตาพุด - ศรีราชา) ของบริษัท ท่อส่งปิโตรเลียมไทย จำกัด

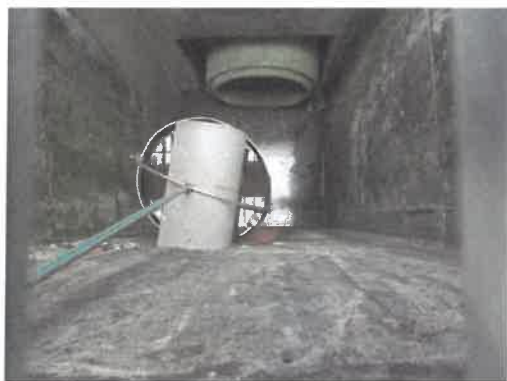
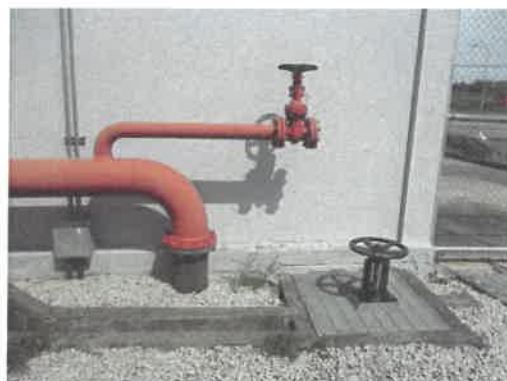
รูปที่ 2-1 ประตูละบายน้ำ

ประตูละบายน้ำ บริเวณสถานีสูบน้ำดิบมาบตาพุด

ประตูละบายน้ำ บริเวณสถานีควบคุมระบบท่อที่ 652

3. บริเวณสถานีจ่ายน้ำมันมาบตาพุด จัดทำประตูน้ำเพิ่มเติมเพื่อใช้เป็นที่สำหรับพักน้ำส่วนใสที่ผ่าน OWS เป็นเวลา 1 วัน ก่อนปล่อยออกสู่ทางระบายน้ำสาธารณะ ● บริเวณสถานีควบคุมระบบท่อที่ 652 จัดทำบ่อเก็บตัวอย่างให้สามารถพักน้ำส่วนใสที่ผ่าน OWS เป็นเวลา 1 วัน ก่อนปล่อยออกสู่ทางระบายน้ำสาธารณะ ● สำหรับน้ำฝนที่ไม่ปนเปื้อนน้ำมัน สามารถระบายออกสู่ภายนอกพื้นที่โครงการได้โดยตรง	- โครงการฯ มีการแยกรางระบายน้ำฝนไม่ปนเปื้อน และน้ำฝนปนเปื้อนน้ำมัน โดยน้ำฝนที่ไม่ปนเปื้อนจะถูกระบายลงสู่รางระบายน้ำโดยตรง ส่วนน้ำฝนปนเปื้อนจะไหลลงสู่ระบบแยกน้ำและไขมัน (Oily Water Separator: OWS) ก่อนระบายลงสู่รางระบายน้ำสาธารณะ สำหรับน้ำมันที่แยกออกมาจะถูกเก็บไว้ในบ่อ Sump เมื่อมีปริมาณมากพอจะถูกส่งไปกำจัดยังสถานที่กำจัดของเสียอันตรายที่ถูกต้องตามกฎหมาย ซึ่งมีการส่งกำจัดเมื่อเดือนมิถุนายน พ.ศ. 2565 และเสนอรายละเอียดในรายงานผลการปฏิบัติตามมาตรการฯ ช่วงเดือนมกราคมถึงมิถุนายน พ.ศ. 2565	- ไม่พบปัญหาในการดำเนินการ	- รูปที่ 2-1 ประตูระบายน้ำ - รูปที่ 2-2 บ่อพักน้ำ บริเวณสถานีควบคุมระบบท่อที่ 652 - รูปที่ 2-3 ระบบแยกน้ำและไขมัน - ภาคผนวก ข-3 เอกสารการตรวจสอบระบบ Oily Water Separator: OWS

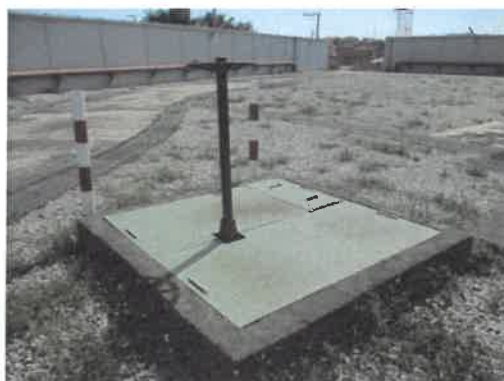
รูปที่ 2-2 บ่อพักน้ำ บริเวณสถานีควบคุมระบบท่อที่ 652

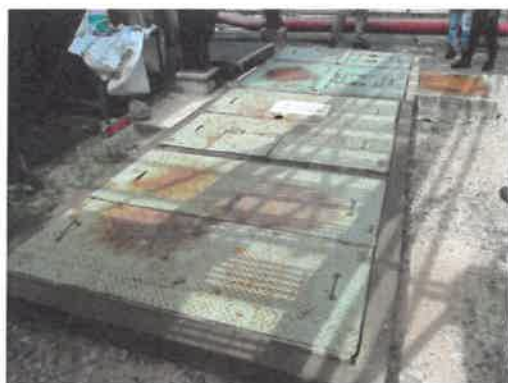
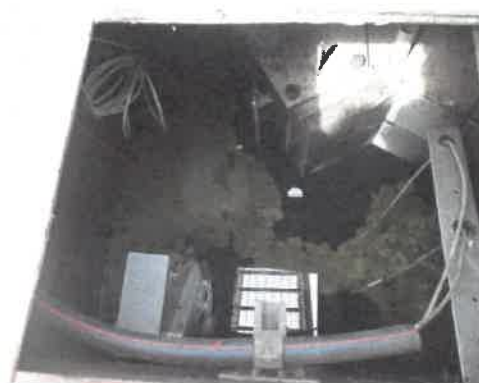
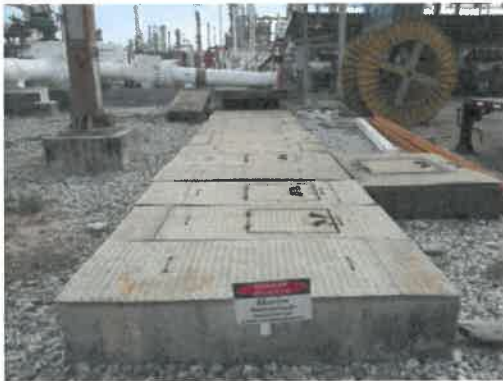
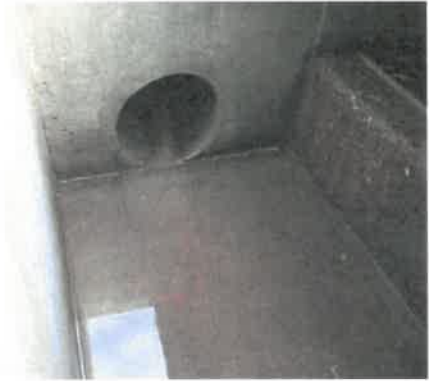
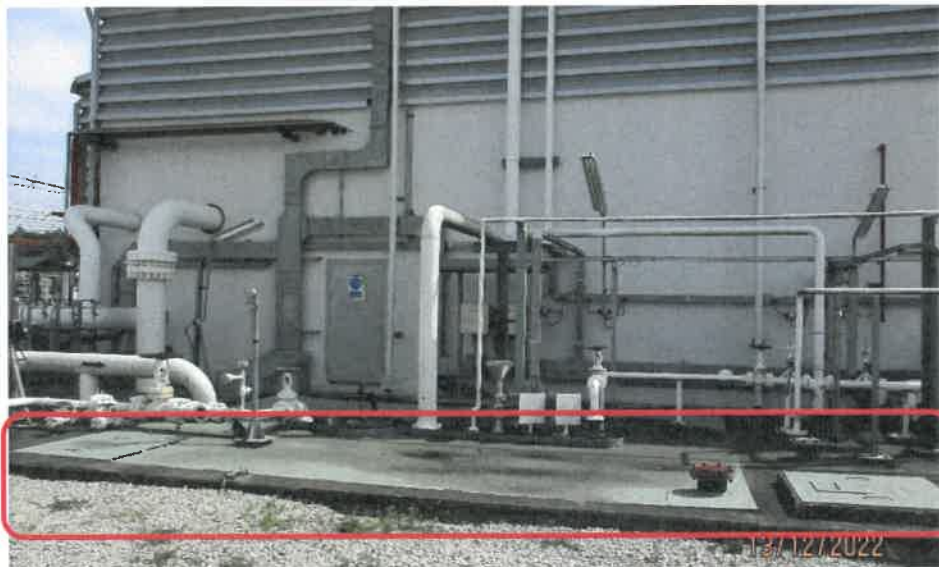
รูปที่ 2-3 ระบบแยกน้ำและน้ำมัน (Oily Water Separator; OWS)

ระบบ OWS ส่วนแยกน้ำมันและส่วนน้ำใส บริเวณสถานีสูบน้ำดิบมาบตาพุด

ระบบ OWS ส่วนแยกน้ำมันและส่วนน้ำใส สถานีสูบน้ำมันศรีราชา

ระบบ Drain System และ OWS บริเวณสถานีควบคุมระบบท่อที่ 652

1. ด้านอุทกวิทยาและคุณภาพน้ำ	1. จัดให้มีเจ้าหน้าที่ที่มีประสบการณ์เพื่อดูแลและบำรุงรักษาบ่อแยกไขมัน	- โครงการฯ จัดให้มีเจ้าหน้าที่ที่มีประสบการณ์ประจำที่สถานีสูบน้ำดิบมาบตาพุด และสถานีสูบน้ำดิบศรีราชา ทำหน้าที่ดูแล และตรวจสอบระบบแยกน้ำและไขมัน (Oily Water Separator: OWS) เป็นประจำทุกวัน	- ไม่พบปัญหาในการดำเนินการ	- ภาคผนวก ข-3 เอกสารการตรวจสอบระบบ Oily Water Separator: OWS

2. ตรวจสอบการทำงานของบ่อแยกไขมันเป็นประจำอย่างน้อยเดือนละ 1 ครั้ง	- โครงการฯ จัดให้มีเจ้าหน้าที่ที่มีประสบการณ์ประจำที่สถานีสูบน้ำดิบมาบตาพุด และสถานีสูบน้ำดิบศรีราชา ทำหน้าที่ดูแลและตรวจสอบระบบแยกน้ำและไขมัน (Oily Water Separator: OWS) เป็นประจำทุกวัน	- ไม่พบปัญหาในการดำเนินการ	- ภาคผนวก ข-3 เอกสารการตรวจสอบระบบ Oily Water Separator: OWS

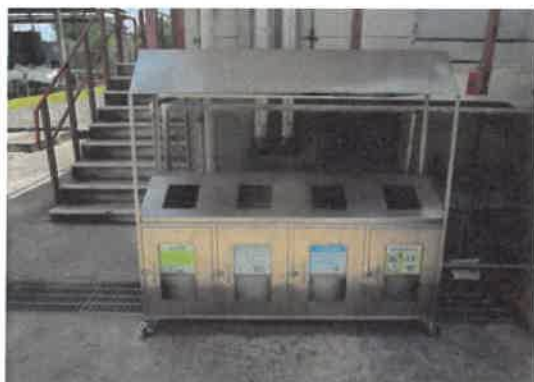
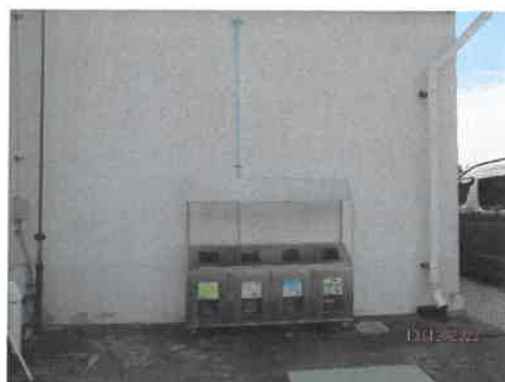
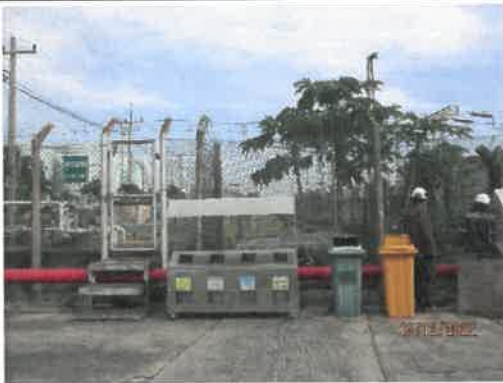
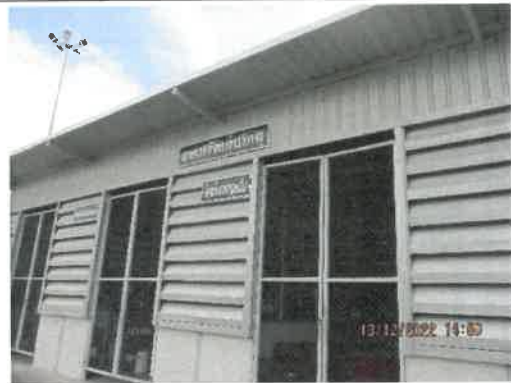
ภาชนะรองรับขยะมูลฝอย สถานีสูบน้ำมาบตาพุด

ภาชนะรองรับขยะมูลฝอย สถานีควบคุมระบบท่อที่ 652

ภาชนะรองรับขยะมูลฝอย
สถานีสูบน้ำมันศรีราชา

อาคารจัดเก็บวัสดุ ห้องเก็บของเสีย
สถานีสูบน้ำมันศรีราชา

3. ด้านอาชีวอนามัยและความปลอดภัย	1. โครงการจะต้องปฏิบัติตามข้อกำหนดของบริษัท ท่อส่งปิโตรเลียม จำกัด ในการจัดการมูลฝอยทั่วไป เช่น การคัดแยกขยะ เพื่อลดปริมาณขยะ โดยการใช้ซ้ำ และการนำกลับมาใช้ใหม่ เป็นต้น	- โครงการฯ จัดเตรียมภาชนะรองรับของเสียแยกตามประเภทไว้ภายในพื้นที่โครงการอย่างเพียงพอ และเหมาะสมกับประเภทของของเสียที่เกิดขึ้นจากการดำเนินกิจกรรมของโครงการฯ สำหรับขยะรีไซเคิล โครงการมีการคัดแยก และจำหน่ายให้กับผู้รับซื้อรายย่อย เพื่อให้เข้าสู่กระบวนการนำกลับมาใช้ซ้ำ และ/หรือการนำกลับมาใช้ใหม่	- ไม่พบปัญหาในการดำเนินการ	- รูปที่ 2-6 ภาชนะรองรับขยะมูลฝอยและอาคารจัดเก็บของเสีย

2. จัดหาภาชนะรองรับมูลฝอยทั่วไปให้เพียงพอและประสานกับหน่วยงานที่ได้รับอนุญาตในการเก็บขนมารับไปกำจัดยังสถานที่กำจัดต่อไป	- โครงการฯ จัดเตรียมภาชนะรองรับของเสียแยกตามประเภทไว้ภายในพื้นที่โครงการอย่างเพียงพอ และเหมาะสมกับประเภทของของเสียที่เกิดขึ้นจากการดำเนินกิจกรรมของโครงการฯ	- ไม่พบปัญหาในการดำเนินการ	- รูปที่ 2-6 ภาชนะรองรับขยะมูลฝอยและอาคารจัดเก็บของเสีย

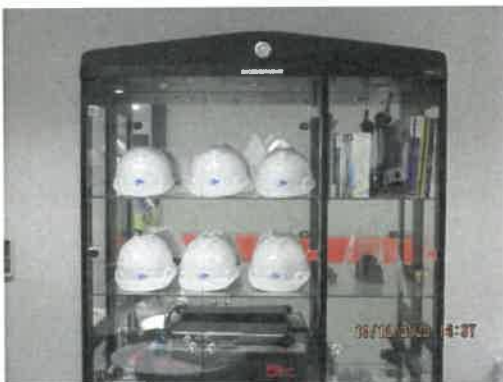
รูปที่ 2-7 อุปกรณ์ป้องกันความปลอดภัยส่วนบุคคล
(PPE)

4. จัดให้มีอุปกรณ์ป้องกันภัยส่วนบุคคลที่เหมาะสมตามความจำเป็นของลักษณะงานให้กับเจ้าหน้าที่อย่างเพียงพอ และเหมาะสมกับการปฏิบัติงาน ได้แก่ หมวกนิรภัย รองเท้านิรภัย และแว่นตานิรภัย เมื่อเข้าในเขตพื้นที่ปฏิบัติการของโครงการ	- โครงการฯ จัดเตรียมอุปกรณ์ป้องกันภัยส่วนบุคคลให้กับเจ้าหน้าที่ของโครงการอย่างเพียงพอ และเหมาะสมกับลักษณะของงานที่ปฏิบัติตามที่มาตรการฯ กำหนดไว้เป็นที่เรียบร้อยแล้ว	- ไม่พบปัญหาในการดำเนินการ	- รูปที่ 2-7 อุปกรณ์ป้องกันภัยส่วนบุคคล - รูปที่ 2-8 พนักงานสวมใส่อุปกรณ์ป้องกันภัยส่วนบุคคล

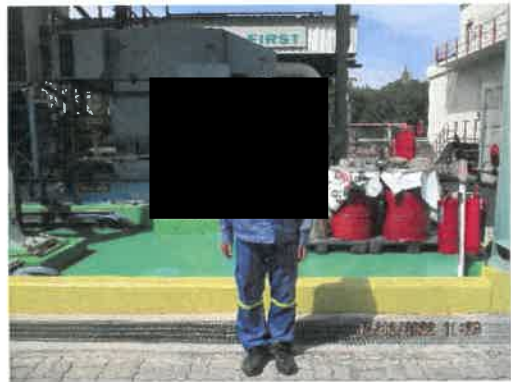
รูปที่ 2-8 พนักงานสวมใส่อุปกรณ์ป้องกันความปลอดภัย
ส่วนบุคคล

3. ด้านอาชีวอนามัยและความปลอดภัย (ต่อ)	5. กรณีที่เข้าทำงานในพื้นที่ปฏิบัติการของโครงการฯ ต้องสวมใส่อุปกรณ์ป้องกันภัยส่วนบุคคลที่เหมาะสม ตามความจำเป็นของลักษณะงานให้กับเจ้าหน้าที่อย่างเพียงพอ และเหมาะสมกับการปฏิบัติงาน	- โครงการฯ จัดให้มีอุปกรณ์ป้องกันภัยส่วนบุคคลให้กับเจ้าหน้าที่ของโครงการอย่างเพียงพอ และเหมาะสมกับลักษณะของงานที่ปฏิบัติ รวมทั้งมีการติดแสดงป้ายเตือนให้สวมใส่อุปกรณ์ป้องกันภัยส่วนบุคคลดังกล่าวบริเวณพื้นที่ปฏิบัติงานของโครงการอย่างชัดเจน	- ไม่พบปัญหาในการดำเนินการ	- รูปที่ 2-7 อุปกรณ์ป้องกันภัยส่วนบุคคล - รูปที่ 2-8 พนักงานสวมใส่อุปกรณ์ป้องกันภัยส่วนบุคคล

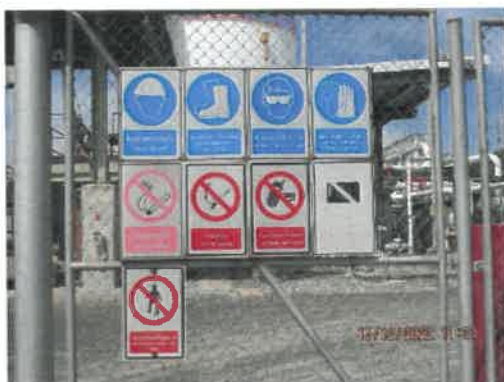
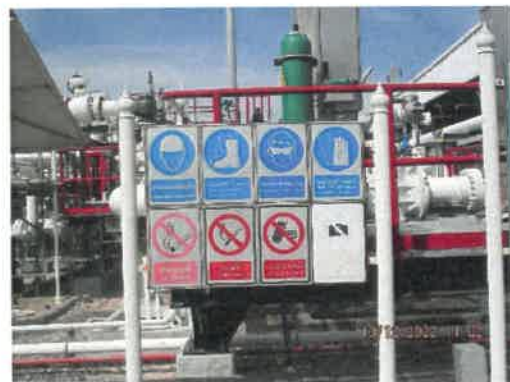
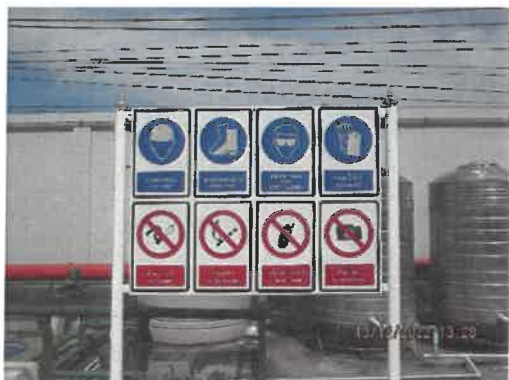
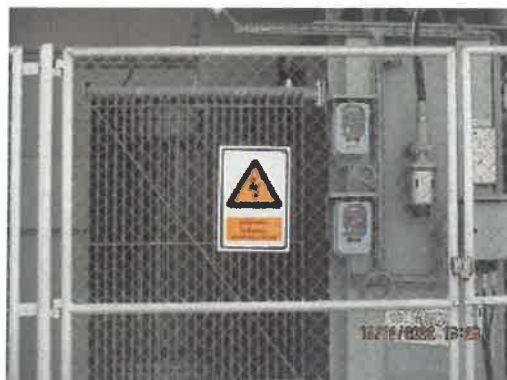
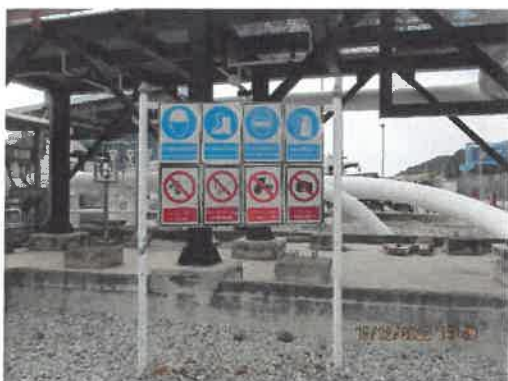
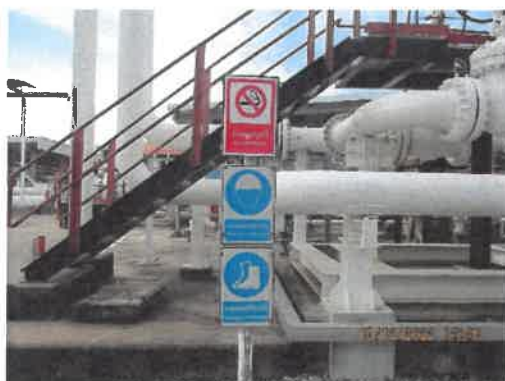
ป้ายเตือนด้านความปลอดภัย บริเวณสถานีสูบน้ำมันมาบตาพุด

ป้ายเตือนด้านความปลอดภัย บริเวณสถานีควบคุมระบบท่อที่ 652

ป้ายเตือนด้านความปลอดภัย บริเวณสถานีสูบน้ำส่งน้ำมันศรีราชา

6. จัดให้มีอุปกรณ์ป้องกันเสียงส่วนบุคคล ได้แก่ Ear Plug หรือ Ear Muff ให้กับเจ้าหน้าที่ที่ปฏิบัติงานที่มีความเสี่ยงจะได้รับผลกระทบเรื่องเสียงจากการปฏิบัติงาน	- โครงการฯ จัดเตรียมอุปกรณ์ป้องกันเสียงส่วนบุคคล ได้แก่ Ear Plug หรือ Ear Muff ให้กับเจ้าหน้าที่ที่ปฏิบัติงานในบริเวณที่มีความเสี่ยงจะได้รับผลกระทบเรื่องเสียงจากการปฏิบัติงานอย่างเพียงพอ พร้อมทั้งติดแสดงป้ายเตือนให้สวมใส่อุปกรณ์ป้องกันภัยส่วนบุคคลบริเวณที่มีเสียงดังที่มีสัญลักษณ์แบบสากลและมองเห็นได้อย่างชัดเจน	- ไม่พบปัญหาในการดำเนินการ	- รูปที่ 2-8 พนักงานสวมใส่อุปกรณ์ป้องกันภัยส่วนบุคคล - รูปที่ 2-9 ป้ายเตือนความปลอดภัยบริเวณพื้นที่โครงการ

8. พื้นที่ปฏิบัติการที่อาจจะก่อให้เกิดอันตราย ต้องติดป้ายเตือนให้พนักงานทราบ และกำหนดบังคับไม่ให้งานในพื้นที่ดังกล่าวเป็นเวลานาน โดยปราศจากเครื่องป้องกันอันตรายส่วนบุคคล	- โครงการฯ ติดแสดงป้ายเตือนบริเวณพื้นที่ปฏิบัติงานที่อาจก่อให้เกิดอันตราย เช่น ป้ายเตือนให้สวมใส่อุปกรณ์ป้องกันอันตรายส่วนบุคคล และป้ายห้ามสูบบุหรี่ เป็นต้น โดยมีการควบคุมให้พนักงานปฏิบัติตามป้ายเตือนดังกล่าวตลอดระยะเวลาที่มีการปฏิบัติงาน	- ไม่พบปัญหาในการดำเนินการ	- รูปที่ 2-8 พนักงานสวมใส่อุปกรณ์ป้องกันภัยส่วนบุคคล - รูปที่ 2-9 ป้ายเตือนความปลอดภัยบริเวณพื้นที่โครงการ

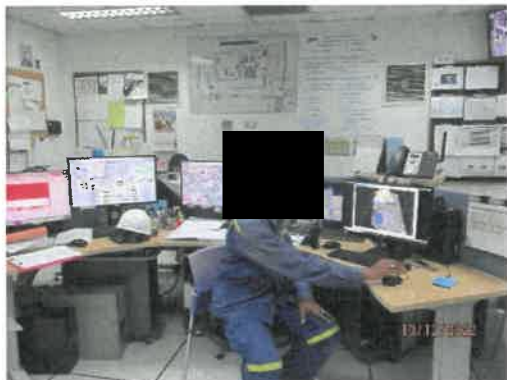
รูปที่ 2-10 การควบคุมท่อส่งน้ำมันด้วยระบบ SCADA

3. ด้านอาชีวอนามัยและความปลอดภัย (ต่อ)	9. ติดตั้งอุปกรณ์การตรวจสอบการรั่วไหลด้วยระบบควบคุมอัตโนมัติ (Supervisory Control and Acquisition: SCADA)	- โครงการฯ ดำเนินการติดตาม และควบคุมระบบท่อน้ำมัน โดยใช้ระบบควบคุมอัตโนมัติ (Supervisory Control and Data Acquisition: SCADA) จากศูนย์ควบคุมระบบท่อน้ำมันบริเวณคลังน้ำมันลำลูกกา ซึ่งมีเจ้าหน้าที่ประจำตลอด 24 ชั่วโมง รวมถึงจัดให้มีอุปกรณ์หยุดฉุกเฉิน (Emergency Shut Down) เพื่อให้สามารถหยุดการรั่วไหลกรณีเกิดเหตุฉุกเฉินได้ทันที โดยอุปกรณ์หยุดฉุกเฉินดังกล่าวได้รับการตรวจสอบให้อยู่ในสภาพสมบูรณ์ และพร้อมใช้งานเป็นประจำ	- ไม่พบปัญหาในการดำเนินการ	- รูปที่ 2-10 การควบคุมท่อน้ำมันด้วยระบบ SCADA - ภาคผนวก ข-11 บันทึกการตรวจสอบอุปกรณ์หยุดฉุกเฉินระหว่างเดือนกรกฎาคมถึงธันวาคม พ.ศ. 2565

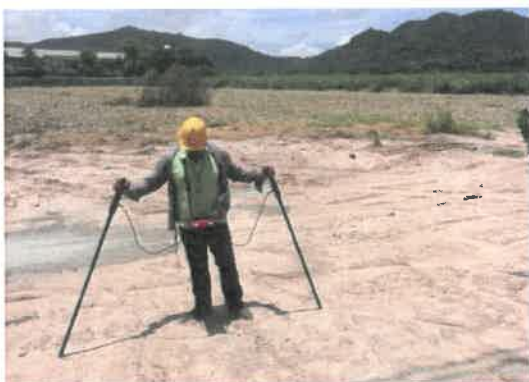
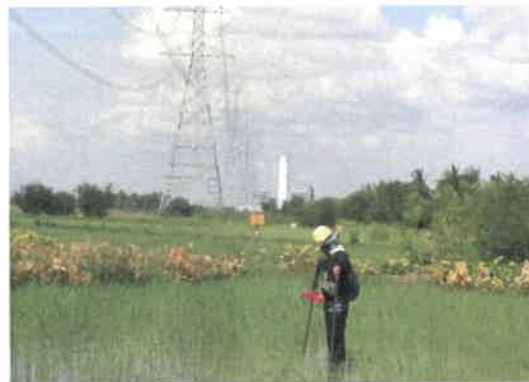
รูปที่ 2-12 การตรวจสอบแนวท่อด้วยอุปกรณ์ DCVG

3. ด้านอาชีวอนามัยและความปลอดภัย (ต่อ)	12. หมั่นตรวจสอบแนวท่อส่งน้ำมันอย่างสม่ำเสมอ ด้วยการประเมินด้วยสายตาเป็นประจำทุกวัน และตรวจสอบด้วยอุปกรณ์ DCVG ทุกๆ 5 ปี	- โครงการฯ จัดให้มีสายตรวจแนวท่อเคลื่อนที่ (Pipeline Surveillance) ทำหน้าที่ตรวจสอบสภาพแวดล้อมตามแนวท่อส่งน้ำมันเป็นประจำทุกวัน รวมถึงจัดให้มีการตรวจสอบแนวท่อส่งน้ำมันด้วยอุปกรณ์ DCVG (Direct Current Voltage Gradient) ทุกๆ 5 ปี ตามที่มาตรการกำหนด โดยมีการดำเนินการครั้งสุดท้ายในปี พ.ศ. 2562 และมีแผนดำเนินการครั้งถัดไปในปี พ.ศ. 2567	- ไม่พบปัญหาในการดำเนินการ	- รูปที่ 2-12 การตรวจสอบแนวท่อด้วยอุปกรณ์ DCVG - รูปที่ 2-13 แนวท่อส่งน้ำมันมาบตาพุด-ศรีราชา - รูปที่ 2-14 การตรวจสอบแนวท่อของหน่วยสายตรวจ - ภาคผนวก ข-15 การตรวจสอบแนวท่อด้วยอุปกรณ์ DCVG

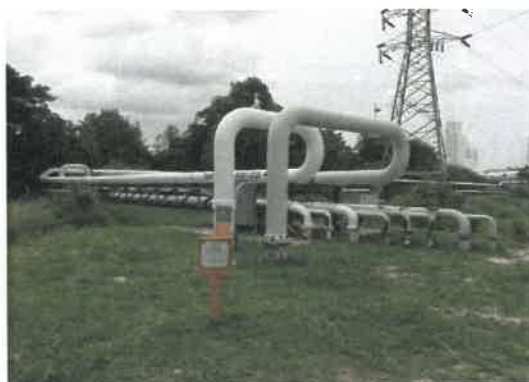
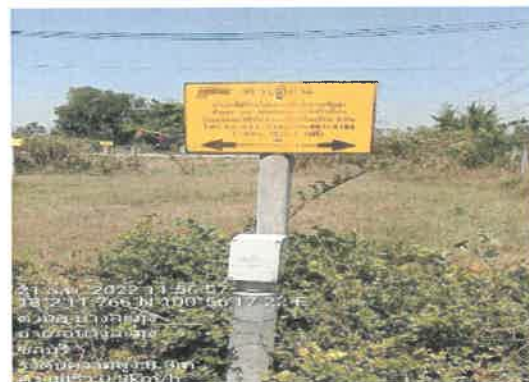
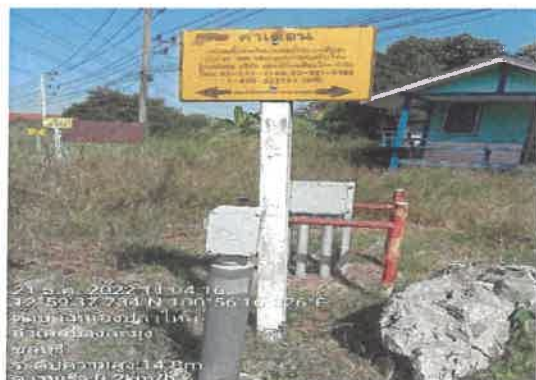
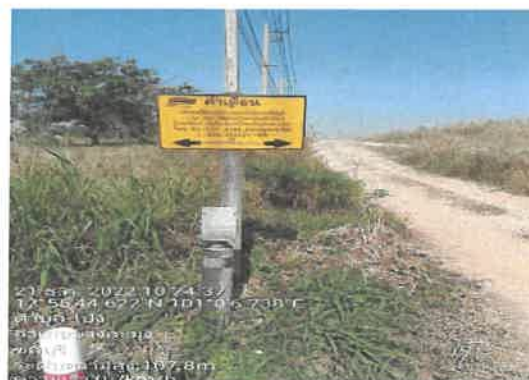
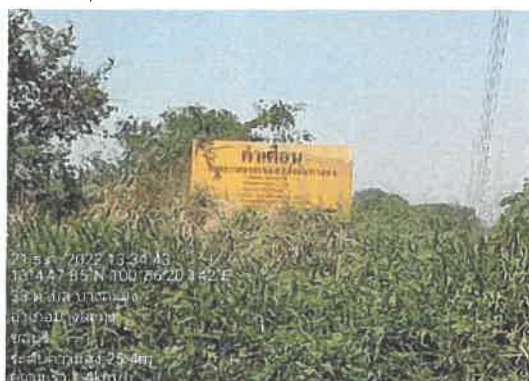
รูปที่ 2-13 แนวท่อส่งน้ำมันมาตาปุด - ศรีราชา

บริเวณ PIPE RCK CN BX3 ในนิคมอุตสาหกรรมมาตาปุด
ตำบลมาตาปุด อำเภอเมือง จังหวัดระยอง

KP48+191 บริเวณตำบลบางละมุง
อำเภอบางละมุง จังหวัดชลบุรี

KP43+312 บริเวณถนนสาย 36 ตำบลหนองปลาไหล
อำเภอบางละมุง จังหวัดชลบุรี

KP33+092 บริเวณริมถนน
ตำบลโป่ง อำเภอบางละมุง จังหวัดชลบุรี

KP53+020 บริเวณห้วยบ้านนา
ตำบลบางละมุง อำเภอบางละมุง จังหวัดชลบุรี
รูปที่ 2-13 แนวท่อส่งน้ำมันมบตาพุด-ศรีราชา (ต่อ)

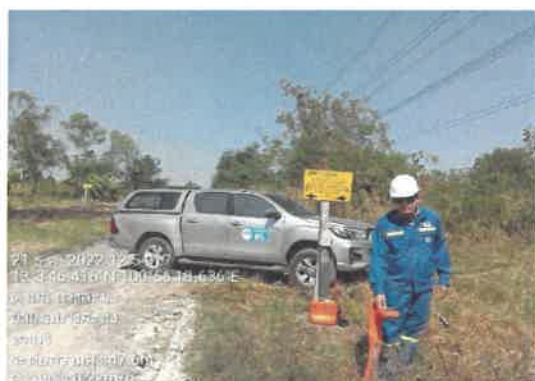
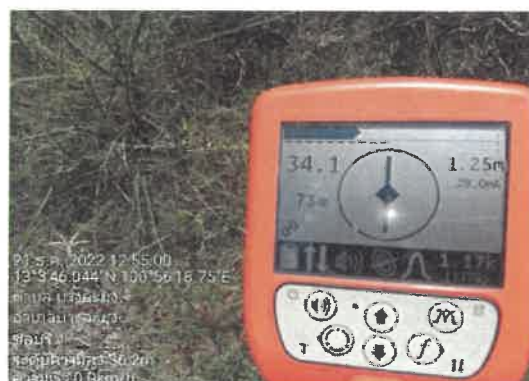
รูปที่ 2-14 การตรวจสอบแนวท่อของหน่วยสายตรวจเคลื่อนที่

13. จัดให้มีหน่วยสายตรวจเคลื่อนที่เพื่อตรวจสอบความปลอดภัยของแนวท่อเป็นประจำทุกวัน	- โครงการฯ จัดให้มีสายตรวจแนวท่อเคลื่อนที่ (Pipeline Surveillance) ทำหน้าที่ตรวจสอบสภาพแวดล้อมตามแนวท่อส่งน้ำมัน โดยตรวจสอบลักษณะพื้นที่ การใช้งานพื้นที่ และกิจกรรมการขุดเจาะบริเวณพื้นที่ที่ท่อส่งน้ำมันฝังอยู่ พร้อมทั้งดูแลป้ายแสดงตำแหน่งแนวท่อเป็นประจำทุกวัน	- ไม่พบปัญหาในการดำเนินการ	- รูปที่ 2-13 แนวท่อส่งน้ำมันมาบตาพุด-ศรีราชา - รูปที่ 2-14 การตรวจสอบแนวท่อของหน่วยสายตรวจเคลื่อนที่

14. จัดให้มีการดูแลป้ายแสดงตำแหน่งแนวท่อ (Marker Post) เป็นประจำทุกวันโดยเจ้าหน้าที่สายตรวจแนวท่อ เพื่อดำเนินการแก้ไข ปรับปรุงกรณีที่ไม่มีอยู่ในสภาพที่สามารถใช้งานได้	- โครงการฯ ได้จัดให้มีสายตรวจแนวท่อเคลื่อนที่คอยตรวจสอบความปลอดภัยของแนวท่อ พร้อมทั้งดูแลป้ายแสดงตำแหน่งแนวท่อเป็นประจำทุกวัน	- ไม่พบปัญหาในการดำเนินการ	- รูปที่ 2-13 แนวท่อส่งน้ำมันมาบตาพุด-ศรีราชา - รูปที่ 2-14 การตรวจสอบแนวท่อของหน่วยสายตรวจเคลื่อนที่

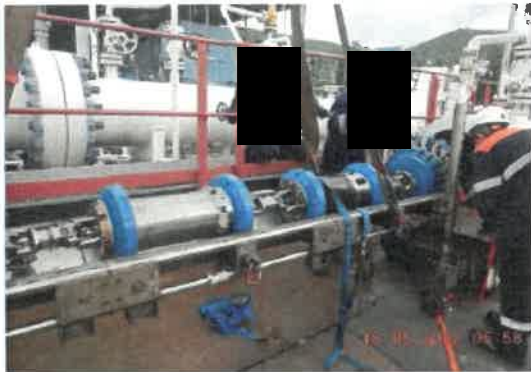
รูปที่ 2-15 การส่ง Intelligent Pig

3. ด้านอาชีวอนามัยและความปลอดภัย (ต่อ)	15. ตรวจสอบสภาพภายในท่อด้วยกระสวย (Intelligent Pig) เป็นประจำทุกๆ 5 ปี	- โครงการฯ ดำเนินการตรวจสอบสภาพภายในท่อส่งน้ำมันด้วยกระสวย (Intelligent Pig) ครึ่งล่าสุดระหว่างวันที่ 9-17 พฤษภาคม พ.ศ. 2565 และมีการทำความสะอาดภายในท่อส่งน้ำมัน โดยการส่งกระสวย Cleaning Pig ไปตามแนวท่อส่งน้ำมันมาบตาพุด - ศรีราชา เป็นประจำปีละ 2 ครั้ง โดยดำเนินการครึ่งล่าสุดระหว่างวันที่ 22 - 29 ตุลาคม พ.ศ. 2565	- ไม่พบปัญหาในการดำเนินการ	- รูปที่ 2-15 การส่ง Intelligent Pig - รูปที่ 2-16 การส่ง Cleaning Pig - ภาคผนวก ข-14 เอกสารการตรวจสอบแนวท่อส่งน้ำมัน

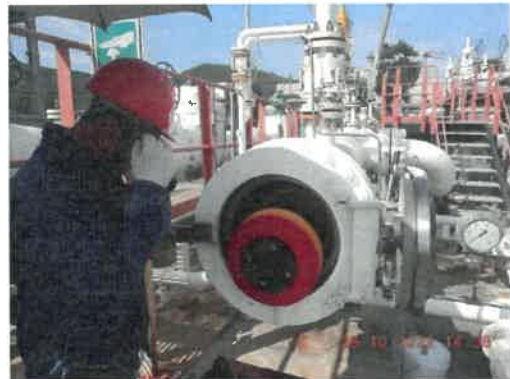
รูปที่ 2-16 การส่ง Cleaning Pig

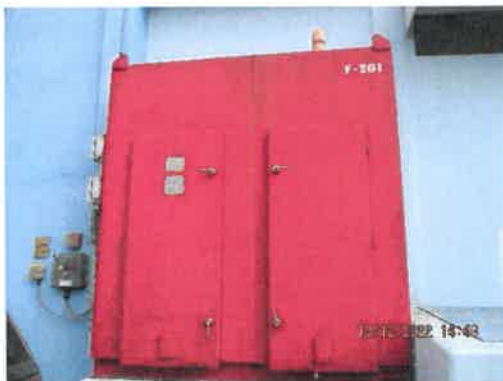
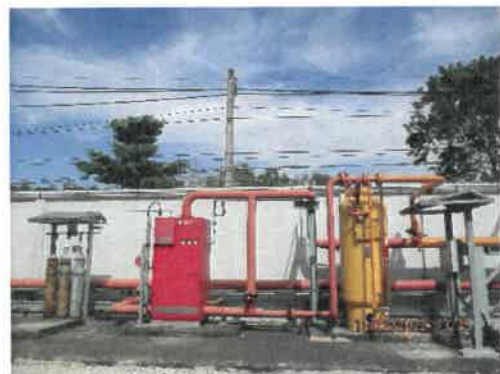
ระบบดับเพลิงอัตโนมัติ สถานีสูบน้ำมันศรีราชา

ระบบดับเพลิงอัตโนมัติ สถานีควบคุมระบบท่อที่ 652

16. มีระบบความปลอดภัยที่เหมาะสม อาทิ ระบบดับเพลิงอัตโนมัติ ระบบหยุดปั๊มอัตโนมัติกรณีเกิดเหตุฉุกเฉิน ระบบตรวจจับเปลวไฟ ระบบปั๊มดับเพลิง และควบคุมการใช้งานอย่างเข้มงวด มีแผนงานการบำรุงรักษาประจำปี	- โครงการฯ ควบคุมการส่งน้ำมัน โดยระบบ SCADA พร้อมทั้งจัดให้มีการติดตั้งระบบความปลอดภัยต่าง ๆ เช่น ระบบดับเพลิงอัตโนมัติ ระบบหยุดปั๊มอัตโนมัติกรณีเกิดเหตุฉุกเฉิน ระบบตรวจจับเปลวไฟ ระบบปั๊มน้ำดับเพลิง ระบบหยุดปฏิบัติการฉุกเฉิน (Emergency Shutdown; ESD) ซึ่งสามารถสั่งการด้วยระบบ SCADA เป็นต้น นอกจากนี้โครงการจัดให้มีหน่วยสายตรวจเคลื่อนที่ เพื่อตรวจสอบแนวท่อเป็นประจำทุกวัน และจัดให้มีการตรวจสอบการใช้งานอุปกรณ์ฉุกเฉินเป็นประจำทุกเดือน	- ไม่พบปัญหาในการดำเนินการ	- รูปที่ 2-17 ระบบดับเพลิงอัตโนมัติ - รูปที่ 2-18 ระบบหยุดปั๊มอัตโนมัติ - รูปที่ 2-19 ระบบตรวจจับเปลวไฟ - รูปที่ 2-20 ระบบปั๊มดับเพลิง - ภาคผนวก ข-11 บันทึกการตรวจสอบอุปกรณ์หยุดฉุกเฉินระหว่างเดือนกรกฎาคมถึงธันวาคม พ.ศ. 2565

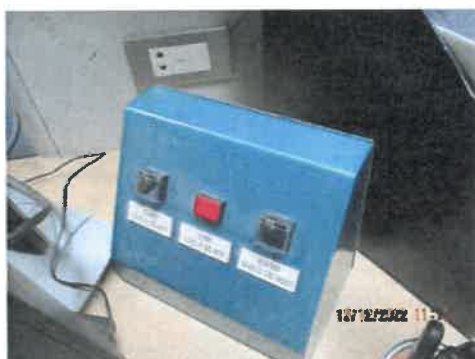
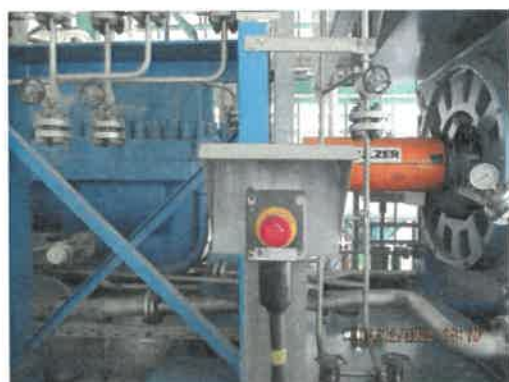
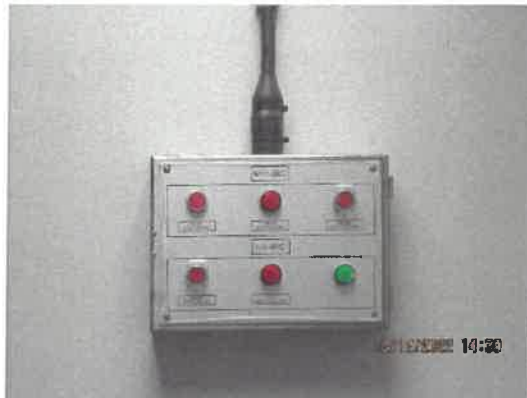
รูปที่ 2-18 ระบบหยุดปั๊มอัตโนมัติ

ระบบหยุดปั๊มอัตโนมัติ สถานีสูบน้ำมันมาบตาพุด

ระบบหยุดปั๊มอัตโนมัติ สถานีควบคุมระบบท่อที่ 652

ระบบหยุดปั๊มอัตโนมัติ สถานีสูบน้ำมันศรีราชา

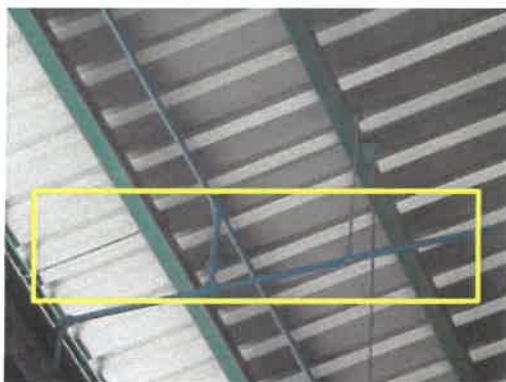
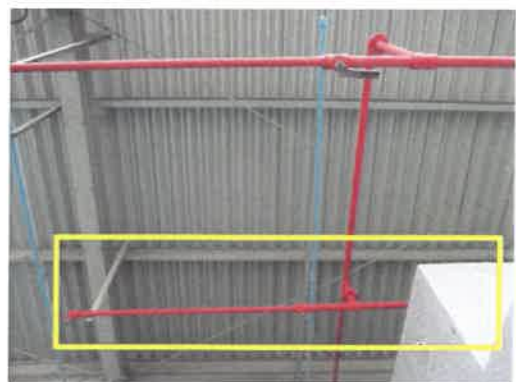
รูปที่ 2-19 ระบบตรวจจับเปลวไฟ

ระบบตรวจจับเปลวไฟ สถานีควบคุมระบบท่อที่ 652

ระบบตรวจจับเปลวไฟ สถานีสูบน้ำมันศรีราชา

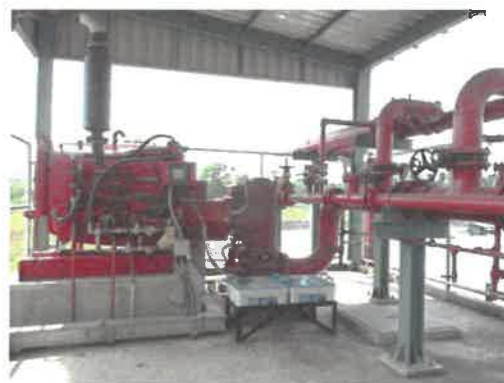
รูปที่ 2-20 ระบบปั๊มดับเพลิง บริเวณสถานีควบคุมระบบท่อที่ 652

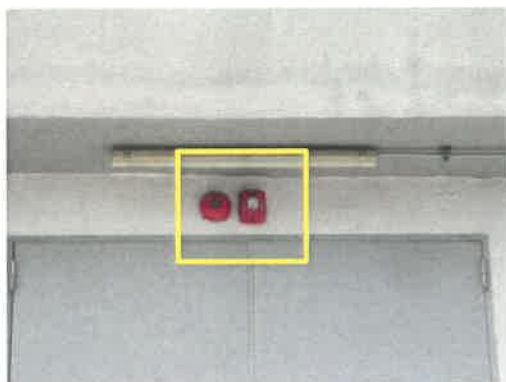
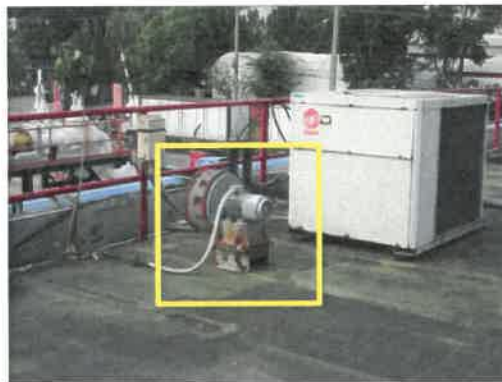
รูปที่ 2-21 สัญญาณเตือนภัยสำหรับชุมชน

สัญญาณเตือนภัยสำหรับชุมชน
สถานีควบคุมระบบท่อที่ 652

สัญญาณเตือนภัยสำหรับชุมชนที่
สถานีสูบน้ำ้ำมันศรีราชา

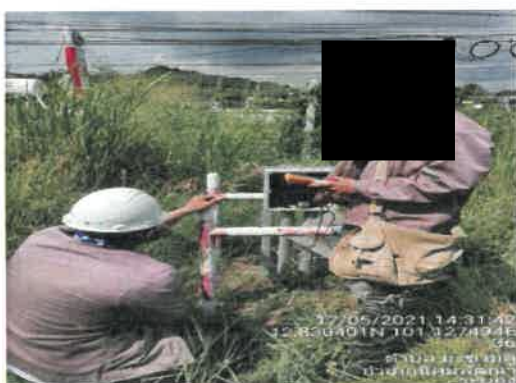
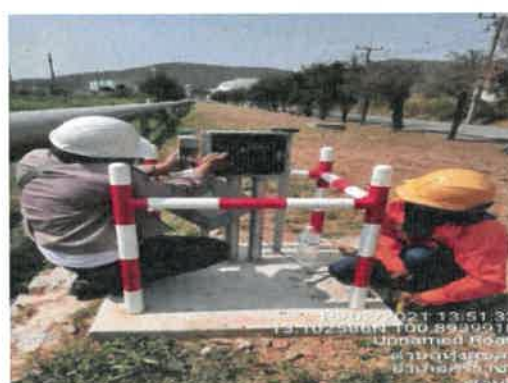
รูปที่ 2-25 การตรวจสอบระบบ AC Mitigation

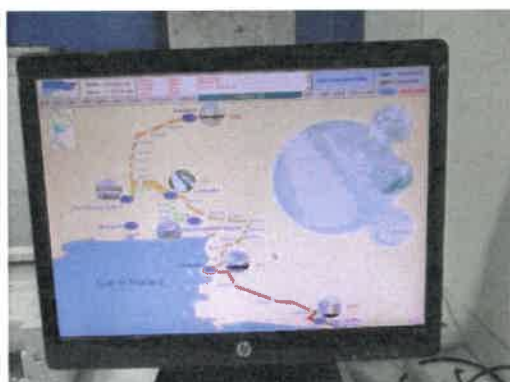
รูปที่ 2-26 หน้าจอระบบ Leak Detection

28. ปรับปรุงระบบและประสิทธิภาพของระบบ Leak Detection ให้สามารถตรวจจับได้ละเอียดและแม่นยำยิ่งขึ้น ซึ่งปัจจุบันสามารถตรวจพบการรั่วไหลได้ 0.8% ของอัตราการไหล และให้ทางผู้ควบคุมระบบทำการตรวจสอบสัญญาณเตือนจากระบบ Leak Detection ตลอดเวลา พร้อมทั้งให้แจ้งต่อทางหน่วยงานที่ดูแลแนวท่อส่งน้ำมันทุกครั้งที่เกิดสัญญาณเตือนขึ้น	- โครงการฯ ดำเนินการปรับปรุงระบบ และประสิทธิภาพของระบบ Leak Detection ให้สามารถตรวจจับการรั่วไหลได้อย่างละเอียดและแม่นยำ โดยปัจจุบันระบบสามารถตรวจจับการรั่วไหลได้ที่ระดับ 0.5% ที่อัตราการไหล 780 ลบ.ม./ชม. ซึ่งมีความละเอียดและแม่นยำสูงกว่าที่มาตรการฯ กำหนด นอกจากนี้โครงการฯ ยังจัดให้มีการควบคุมระบบท่อส่งน้ำมันอัตโนมัติ SCADA ซึ่งมีเจ้าหน้าที่ตรวจสอบสัญญาณตลอด 24 ชั่วโมง ทั้งนี้ได้มีการทดสอบประสิทธิภาพระบบ Leak Detection สำหรับแนวท่อส่งน้ำมันมาบตาพุด - ศรีราชา ตามแผนงาน โดยครั้งล่าสุดดำเนินการทดสอบเมื่อวันที่ 16 พฤศจิกายน พ.ศ. 2564 ผลการ	- ไม่พบปัญหาในการดำเนินการ	- รูปที่ 2-26 หน้าจอระบบ Leak Detection - ภาคผนวก ข-22 เอกสารแผนการทดสอบประสิทธิภาพระบบรั่วไหลของแนวท่อส่งน้ำมัน (Leak Detection System)
