3.1 ผลการปฏิบัติตามมาตรการป้องกันและแก้ไขผลกระทบสิ่งแวดล้อม

ตารางที่ 3-1 ผลการปฏิบัติตามมาตรการป้องกันและแก้ไขผลกระทบสิ่งแวดล้อม
โครงการโรงไฟฟ้าพลังความร้อนร่วม บริษัท บางกอก โกลเดนเนอเรชั่น จำกัด
ระหว่างเดือนกรกฎาคม ถึงธันวาคม พ.ศ.2565

รูปที่ 3.1 ภาพถ่ายประกอบผลการปฏิบัติตามมาตรการป้องกันและแก้ไข
ผลกระทบสิ่งแวดล้อม โครงการโรงไฟฟ้าพลังความร้อนร่วม
บริษัท บางกอกโกลเดนเเนอร์จี้ จำกัด

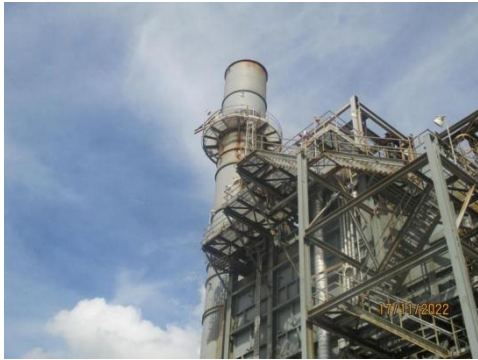
1. มาตรการทั่วไป (ต่อ)	อนุญาตแจ้งผลการเปลี่ยนแปลงดังกล่าว ให้ สำนักงานนโยบายและแผนทรัพยากรธรรมชาติและสิ่งแวดล้อมเพื่อทราบ			
2. คุณภาพอากาศ	- กำหนดให้ความสูงของปล่องจาก HRSG มีความ สูง 46 เมตร	- โรงไฟฟ้าได้ทำการก่อสร้างปล่องระบายอากาศ ของ HRSG ให้มีความสูง 46 เมตร ตามที่กำหนด เรียบร้อยแล้ว	- ไม่มีปัญหาในการ ดำเนินการ	- รูปที่ 1 ปล่อง HRSG

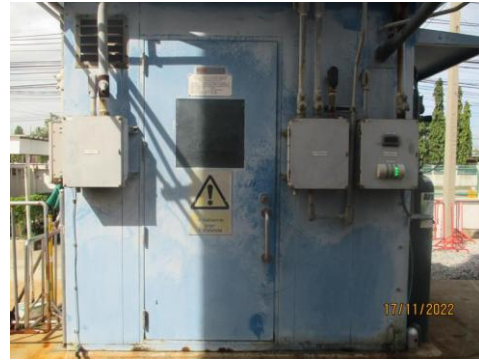
- ติดตั้งระบบตรวจสอบคุณภาพอากาศที่ระบาย ออกจากปล่องแบบต่อเนื่อง (CEMS) ซึ่งจะทำการ รายงานผลตรวจสอบคุณภาพอากาศไปยัง หน่วยงานที่เกี่ยวข้องได้	- โรงไฟฟ้าได้ติดตั้ง CEMS ไว้บริเวณปล่องระบาย อากาศ และได้ติดตั้งระบบ Online ไปยังศูนย์รับ ข้อมูลของสำนักงานนิคมอุตสาหกรรมมาบตาพุด การนิคมอุตสาหกรรมแห่งประเทศไทย และ กรมควบคุมมลพิษเรียบร้อยแล้ว	- ไม่มีปัญหาในการ ดำเนินการ	- บทที่ 4 ผลการติดตาม ตรวจสอบคุณภาพสิ่งแวดล้อม - รูปที่ 2 CEMS ด้านนอก - รูปที่ 3 CEMS ด้านใน

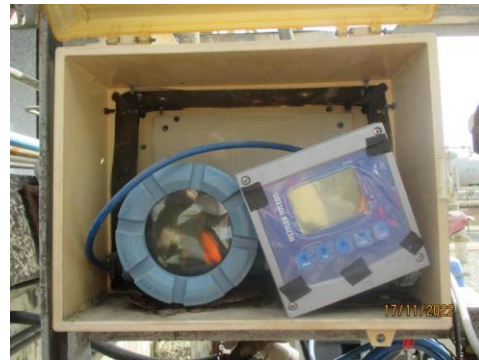
3. คุณภาพน้ำ	- ควบคุมคุณภาพน้ำทิ้งจาก Cooling Tower เพื่อให้มีคุณภาพน้ำทิ้งเป็นไปตามมาตรฐานของ อุตสาหกรรม โดยการปรับรอบการหมุนเวียน น้ำใช้เพื่อลดค่าความเข้มข้นของสารเคมีใน ระบบหมุนเวียนน้ำ เมื่อมีการระบายน้ำร่วมกับ น้ำทิ้งจาก Regeneration และน้ำเสียที่ปนเปื้อน บริเวณที่เก็บสารเคมี	- โรงไฟฟ้าได้ทำการควบคุมคุณภาพน้ำ Blowdown จากหอระบายความร้อน โดยมีการติดตั้งเครื่อง ติดตามตรวจวัดอุณหภูมิและค่าความเป็นกรด- ด่างแบบต่อเนื่อง (pH-Temp. Meter Online) และ จากการตรวจวัดคุณภาพน้ำทิ้งของโรงไฟฟ้า พบว่า มีค่าอยู่ในเกณฑ์มาตรฐาน ก่อนจะระบาย ลงสู่รางระบายน้ำของนิคมอุตสาหกรรมมาบตาพุด	- ไม่มีปัญหาในการ ดำเนินการ	- บทที่ 4 ผลการติดตาม ตรวจสอบคุณภาพ สิ่งแวดล้อม - รูปที่ 4 pH-Temp. Meter Online ที่ Cooling Tower

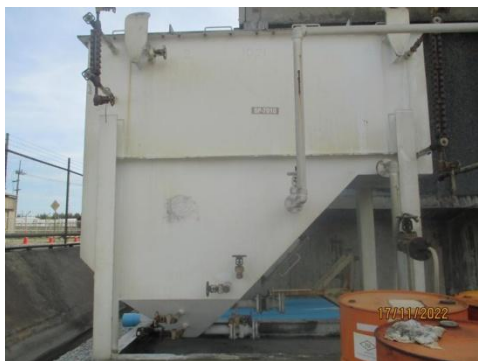
- น้ำฝนจากพื้นที่ที่อาจจะปนเปื้อนน้ำมันจะถูก ส่งไปบำบัด โดยผ่านระบบแยกน้ำ-น้ำมัน และ น้ำที่ปนเปื้อนสารเคมีจะถูกบำบัด ก่อนจะส่งไป ยังระบบรางระบายน้ำของนิคมฯ	- น้ำฝนที่ตกชะล้างพื้นที่โรงไฟฟ้าในบริเวณต่างๆ จะถูกระบายลงสู่บ่อดักไขมัน ส่วนน้ำทิ้งที่อาจเกิด การปนเปื้อนสารเคมีจะทำการปรับค่าความเป็น กรด-ด่างให้มีความเหมาะสม โดยมีการติดตั้ง เครื่องติดตามตรวจวัดค่าความเป็นกรด-ด่าง แบบต่อเนื่อง (pH Meter Online) หากมีค่าไม่เป็น ไปตามที่ควบคุม จะมีระบบ Alarm เตือน หลังจากบำบัดน้ำทิ้งเรียบร้อยแล้ว จะระบายลงสู่ รางระบายน้ำของนิคมฯ ต่อไป	- ไม่มีปัญหาในการ ดำเนินการ	- รูปที่ 5 Oil Separator - รูปที่ 6 pH Meter Online ที่บ่อบำบัดสภาพความเป็น กรด-ด่าง

- จัดให้มีบ่อรับน้ำเสียสำหรับรองรับน้ำฝนที่ ปนเปื้อนน้ำมัน เพื่อรวบรวมน้ำเสียส่งเข้าสู่ ระบบแยกน้ำ-น้ำมัน	- โรงไฟฟ้าได้จัดให้มีบ่อพักน้ำปนเปื้อนน้ำมัน ก่อนที่จะสูบน้ำที่มีน้ำมันปนเปื้อนไปยังเครื่อง แยกน้ำมัน เพื่อแยกน้ำมันออกจากน้ำ และนำน้ำ กลับมาใช้ใหม่ในหอหล่อเย็น	- ไม่มีปัญหาในการ ดำเนินการ	- รูปที่ 5 Oil Separator - รูปที่ 8 บ่อพักน้ำที่ปนเปื้อน น้ำมัน

7. ระบบระบายน้ำ และควบคุม น้ำท่วม	- รวบรวมน้ำฝนที่ปนเปื้อนไปยังระบบแยกน้ำ- น้ำมัน เพื่อแยกเอาน้ำมันออกก่อนที่จะปล่อยทิ้ง ลงรางระบายน้ำของนิคมฯ	- น้ำฝนที่ปนเปื้อนน้ำมันจะถูกออกแบบให้ไหลลง สู่บ่อดักไขมันและน้ำมัน เพื่อแยกคราบไขมันออก จากน้ำ แล้วนำน้ำกลับมาใช้ใหม่ในหอหล่อเย็น	- ไม่มีปัญหาในการ ดำเนินการ	- รูปที่ 5 Oil Separator - รูปที่ 17 รางระบายน้ำฝน

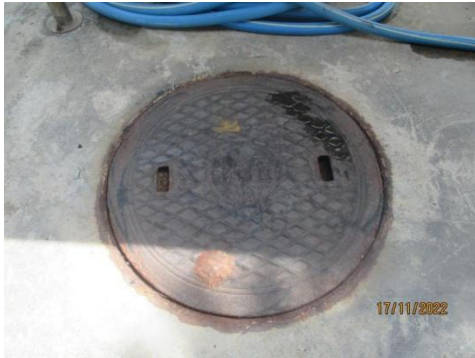
รูปที่ 7 ระบบถังบำบัดน้ำเสียสำเร็จรูป

3. คุณภาพน้ำ (ต่อ)	- จัดให้มีการใช้ถังบำบัดสำเร็จรูปสำหรับบำบัด น้ำเสียจากห้องน้ำห้องส้วมจากอาคารต่างๆ	- โรงไฟฟ้าได้ทำการติดตั้งระบบบำบัดน้ำเสีย สำเร็จรูป เพื่อบำบัดน้ำทิ้งจากอาคารสำนักงาน ให้อยู่ในเกณฑ์มาตรฐาน	- ไม่มีปัญหาในการ ดำเนินการ	- รูปที่ 7 ระบบถังบำบัด น้ำเสียสำเร็จรูป

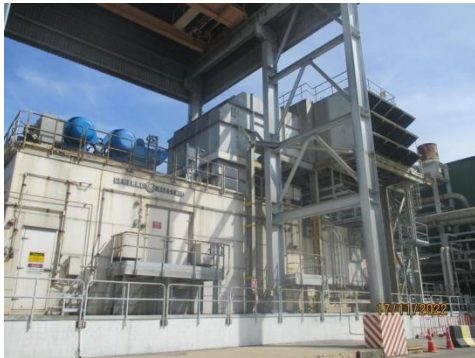
4. เสียง	- จัดให้มีการควบคุมเสียงดังบริเวณที่มีเสียงดังใน พื้นที่ทำงาน ซึ่งบริเวณพื้นที่โรงงานจะมีระดับเสียง ไม่เกิน 85 dBA	- ในบริเวณเครื่องจักรที่ก่อให้เกิดเสียงดังมาก โรงไฟฟ้าได้จัดสร้างอาคารคลุม เพื่อลดระดับเสียง ที่เกิดจากเครื่องจักร พร้อมทั้งมีป้ายเตือนให้ พนักงานสวมอุปกรณ์ป้องกันเสียง และจัดเตรียม อุปกรณ์ป้องกันเสียงให้กับพนักงาน เมื่อต้องเข้า ไปปฏิบัติงานในบริเวณดังกล่าว	- ไม่มีปัญหาในการ ดำเนินการ	- ภาคผนวก ข.1 ผังแสดงตำแหน่งการสร้าง ห้องครอบเครื่องจักร เพื่อลดระดับเสียงจาก แหล่งกำเนิด และบริเวณ พื้นที่สีเขียว - รูปที่ 9 อาคารคลุมเครื่องจักร - รูปที่ 10 ป้ายเตือนให้สวม อุปกรณ์ป้องกันเสียง - รูปที่ 11 อุปกรณ์ป้องกันเสียง

- ปลูกต้นไม้สูงบริเวณรื้อรอบโครงการ เพื่อใช้เป็น กำแพงกันเสียง	- โรงไฟฟ้าได้สร้างห้องครอบเครื่องจักร เพื่อลด เสียงจากแหล่งกำเนิด และดำเนินการปลูกต้นไม้ สูงเพิ่มมากขึ้นบริเวณริมรั้วโรงไฟฟ้า เพื่อใช้เป็น กำแพงกันเสียง	- ไม่มีปัญหาในการ ดำเนินการ	- ภาคผนวก ข.1 ผังแสดงตำแหน่งการสร้าง ห้องครอบเครื่องจักร เพื่อลด ระดับเสียงจากแหล่งกำเนิด และบริเวณพื้นที่สีเขียว - รูปที่ 9 อาคารคลุมเครื่องจักร - รูปที่ 13 ต้นไม้บริเวณริมรั้ว โรงไฟฟ้า

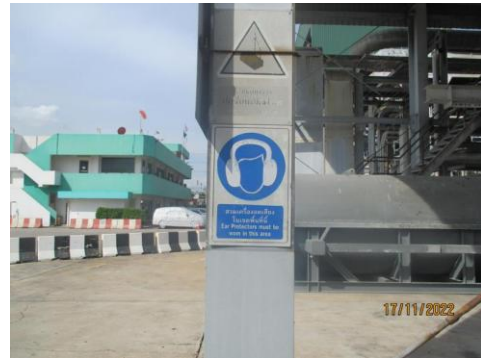
รูปที่ 10 ป้ายเตือนให้สวมอุปกรณ์ป้องกันเสียง

4. เสียง (ต่อ)	- ติดป้ายสัญลักษณ์ และกำหนดที่มีระดับเสียงดัง พร้อมทั้งจัดให้มีอุปกรณ์ป้องกันเสียงดังบริเวณ นั้น	- ในบริเวณที่มีเสียงดัง โรงไฟฟ้าได้ติดป้ายสัญลักษณ์ ให้พนักงานสวมอุปกรณ์ป้องกันเสียง และจัดเตรียม อุปกรณ์ป้องกันเสียงให้กับพนักงานก่อนที่จะเข้า ปฏิบัติงานในพื้นที่ดังกล่าว	- ไม่มีปัญหาในการ ดำเนินการ	- รูปที่ 10 ป้ายเตือนให้สวม อุปกรณ์ป้องกันเสียง - รูปที่ 11 อุปกรณ์ป้องกันเสียง

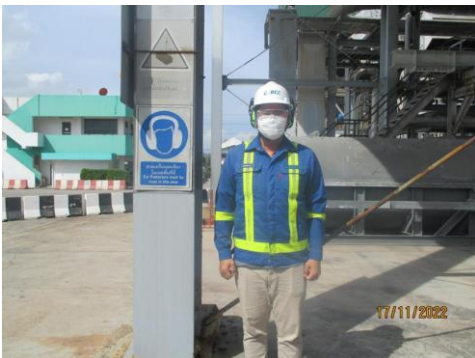
- จัดให้มีอุปกรณ์ป้องกันอันตรายส่วนบุคคลของ คนงานแต่ละคน ที่ทำงานบริเวณที่มีเสียงดัง	- โรงไฟฟ้าได้จัดให้มีอุปกรณ์คุ้มครองความปลอดภัย ส่วนบุคคลของคนงานแต่ละคน ที่ทำงานบริเวณ ที่มีเสียงดัง	- ไม่มีปัญหาในการ ดำเนินการ	- รูปที่ 11 อุปกรณ์ป้องกันเสียง

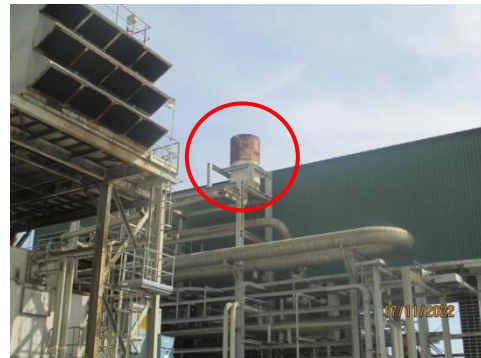
- จัดให้มีตัวเก็บเสียง (Silencer) ที่วาล์วควบคุมการ ระบายไอน้ำ (Main Steam Vent Valve or Sky Valve)	- โรงไฟฟ้าได้ทำการติดตั้ง Silencer ที่บริเวณวาล์ว ควบคุมการระบายไอน้ำ เพื่อลดระดับเสียงกรณี โรงไฟฟ้ามีการระบายไอน้ำ	- ไม่มีปัญหาในการ ดำเนินการ	- รูปที่ 12 Silencer

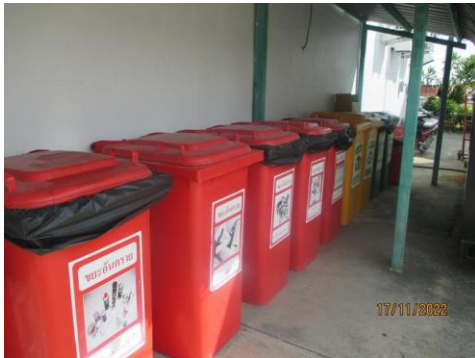
6. กากของเสีย	- จัดให้มีถังขยะพร้อมฝาปิดอย่างเพียงพอ เพื่อใช้ในการ รวบรวมขยะเปียก และขยะแห้งจากสำนักงาน อาคารต่างๆ ก่อนส่งให้เทศบาลเมืองมาบตาพุด รับไปกำจัด	- โรงไฟฟ้าได้จัดให้มีถังขยะ เพื่อรองรับขยะที่ เกิดขึ้นในแต่ละบริเวณ และทำการรวบรวม เพื่อให้รถเก็บขยะของเทศบาลเมืองมาบตาพุด มารับไปกำจัดต่อไป	- ไม่มีปัญหาในการ ดำเนินการ	- ภาคผนวก ข.3 เอกสารการ ขนส่งขยะมูลฝอยไปกำจัด ระหว่างเดือนกรกฎาคม ถึง ธันวาคม พ.ศ.2565 - รูปที่ 15 ถังขยะ

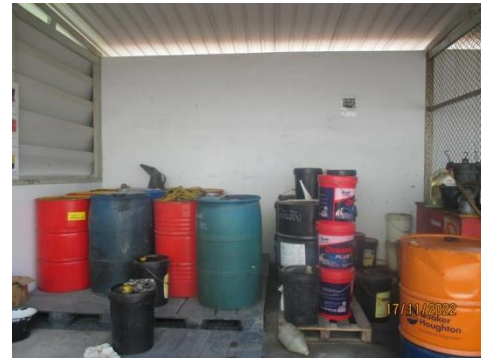
รูปที่ 16 พื้นที่จัดเก็บถังใส่น้ำมันหล่อลื่นที่ใช้แล้ว

- จัดให้มีพื้นที่เก็บกักน้ำมันหล่อลื่นที่ใช้แล้ว และ คราบน้ำมันจากระบบแยกน้ำ-น้ำมัน ที่มีระบบ ป้องกันอัคคีภัยอย่างเพียงพอ ซึ่งจะเป็นไปตาม ข้อกำหนดของกรมโรงงานอุตสาหกรรม ก่อน รวบรวมส่งไปยังหน่วยงานที่ได้รับอนุญาตกำจัด ต่อไป	- โรงไฟฟ้าได้ทำการจัดเก็บน้ำมันหล่อลื่นที่ใช้แล้ว และน้ำมันที่ดักขึ้นจากบ่อดักไขมันและน้ำมัน ไว้ในถัง 200 ลิตร โดยติดต่อให้บริษัท 106 สิ่งแวดล้อม จำกัด รับไปกำจัดต่อไป	- ไม่มีปัญหาในการ ดำเนินการ	- ภาคผนวก ข.4 เอกสารขอ อนุญาตให้นำสิ่งปฏิกูลหรือ วัสดุที่ไม่ใช้แล้วออกนอก บริเวณโรงงาน - ภาคผนวก ข.5 เอกสารการ ส่งกากของเสียไปกำจัด - รูปที่ 16 พื้นที่จัดเก็บถังใส่ น้ำมันหล่อลื่นที่ใช้แล้ว

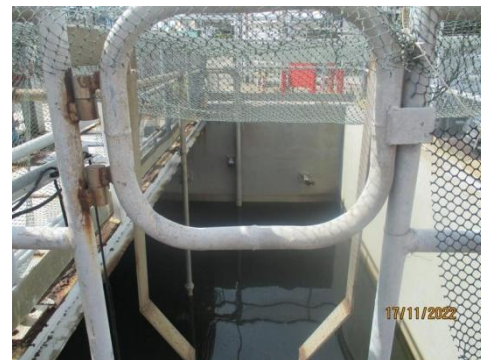
- น้ำฝนที่อาจปนเปื้อนสารเคมีจากพื้นที่ส่วนอื่นๆ ถูกรวบรวมไปยัง Neutralization Pit ก่อนระบาย ลงสู่รางระบายน้ำของนิคมฯ	- น้ำฝนที่ปนเปื้อนสารเคมีจะถูกออกแบบให้ไหล ลงสู่บ่อปรับสภาพ เพื่อปรับสภาพให้มีค่าความ เป็นกรด-ด่างอยู่ในระดับที่เหมาะสม ก่อนระบาย ลงสู่รางระบายน้ำของนิคมฯ	- ไม่มีปัญหาในการ ดำเนินการ	- รูปที่ 18 Neutralization Pit

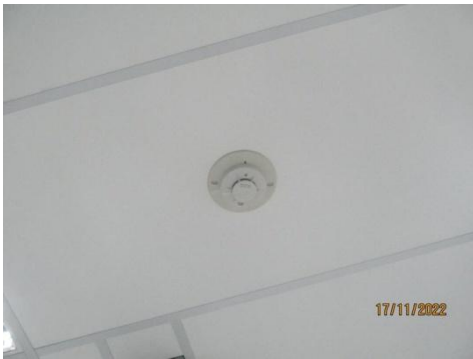
- จัดให้มีระบบตรวจสอบและสัญญาณเตือนภัย ซึ่งส่งสัญญาณโดยตรงสู่ห้องควบคุม เพื่อแจ้งเหตุ เมื่อเกิดกรณีฉุกเฉิน	- โรงไฟฟ้าได้ทำการติดตั้งเครื่องตรวจจับควัน และ ระบบสัญญาณเตือนภัยต่อตรงไปยังห้องควบคุม เพื่อให้สามารถทราบตำแหน่งของจุดเกิดเหตุและ เข้าควบคุมสถานการณ์ได้เรียบร้อยแล้ว	- ไม่มีปัญหาในการ ดำเนินการ	- รูปที่ 20 Smoke Detector - รูปที่ 21 ระบบสัญญาณ เตือนภัย

- จัดให้มีระบบตรวจสอบอัคคีภัย เช่น ระบบตรวจจับ ความร้อนหรือระบบตรวจจับก๊าซ ซึ่งจะส่งสัญญาณ เข้ากับระบบเสียงสัญญาณเตือนภัยในห้องควบคุม	- โรงไฟฟ้าได้ติดตั้งระบบตรวจจับควัน และระบบ สัญญาณเตือนบริเวณที่เกิดเหตุ ต่อตรงไปยัง ห้องควบคุม เพื่อแจ้งเหตุผิดปกติที่เกิดขึ้น	- ไม่มีปัญหาในการ ดำเนินการ	- รูปที่ 20 Smoke Detector - รูปที่ 21 ระบบสัญญาณ เตือนภัย

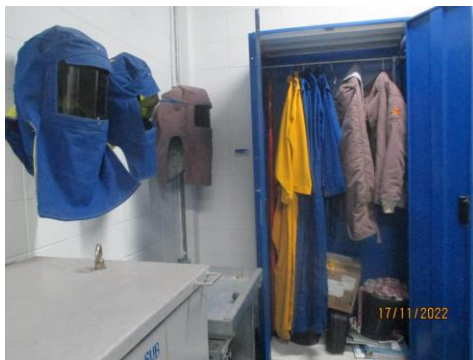
รูปที่ 22 อุปกรณ์คุ้มครองความปลอดภัยส่วนบุคคล

- จัดให้มีและใช้อุปกรณ์ป้องกันอันตรายส่วนบุคคล (PPE) อย่างเหมาะสมและเพียงพอแก่คนงาน เช่น ครอบหู ปลั๊กอุดเสียง หมวกนิรภัย รองเท้านิรภัย แว่นกันแสง และถุงมือ เป็นต้น	- โรงไฟฟ้าได้จัดเตรียมอุปกรณ์คุ้มครองความ- ปลอดภัยส่วนบุคคล เช่น ครอบหูลดเสียง ปลั๊ก อุดเสียง ผ้าปิดจมูก หมวก/รองเท้าน้ำาก และ แว่นตานิรภัย เป็นต้น สำหรับพนักงานทุกคน อย่างเหมาะสมและเพียงพอ	- ไม่มีปัญหาในการ ดำเนินการ	- รูปที่ 22 อุปกรณ์คุ้มครอง ความปลอดภัยส่วนบุคคล

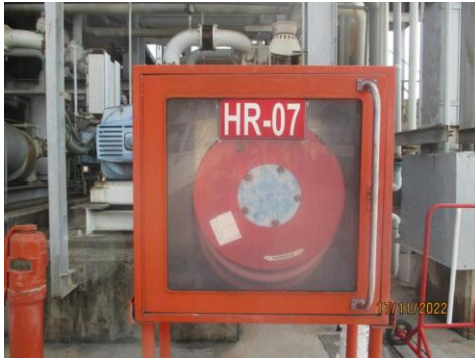
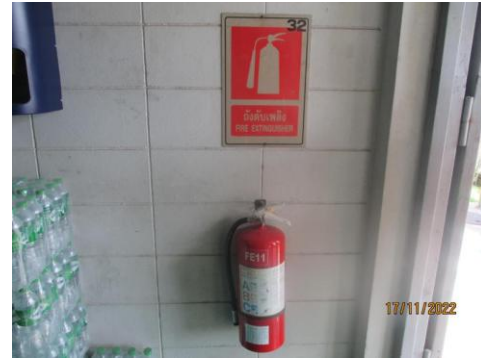
9. อาชีวอนามัยและ ความปลอดภัย (ต่อ)				- ภาคผนวก ข.11 การฝึกซ้อม แผนฉุกเฉิน ประจำปี พ.ศ.2565
	- จัดให้มีอุปกรณ์ดับเพลิงประเภทต่างๆ ได้แก่ เครื่อง ดับเพลิงที่สามารถเคลื่อนย้ายได้ เครื่องดับเพลิง ชนิดเคมีและโฟมอย่างเพียงพอ เป็นไปตาม NFPA	- โรงไฟฟ้าได้ออกแบบระบบป้องกันเพลิงไหม้ ตามมาตรฐานของ NFPA เรียบร้อยแล้ว	- ไม่มีปัญหาในการ ดำเนินการ	- รูปที่ 24 อุปกรณ์ดับเพลิง

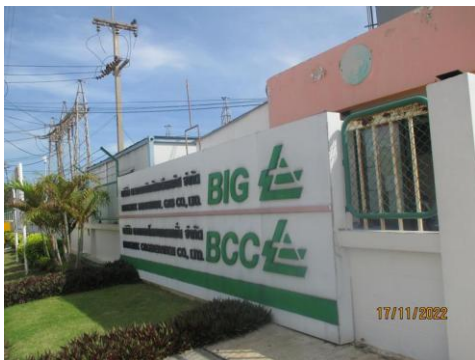
รูปที่ 27 รั้วกั้นบริเวณรอบโรงงาน

- จัดให้มีรั้วกั้นบริเวณโรงงานและขามรักษาความปลอดภัย 24 ชั่วโมง	- โรงไฟฟ้ามีรั้วกั้นโดยรอบและจัดให้มีเจ้าหน้าที่รักษาความปลอดภัยตลอด 24 ชั่วโมง	- ไม่มีปัญหาในการดำเนินการ	- รูปที่ 27 รั้วกั้นบริเวณรอบ โรงงาน - รูปที่ 28 เจ้าหน้าที่รักษา ความปลอดภัย
