Light Intensity

Location: 1st Floor Admin, ESSO Sriracha Refinery, Chonburi Province

Measured on: October 3-6, 2022

แบบรายงานผลการตรวจวัดและวิเคราะห์สภาวะการทำงานเกี่ยวกับแสงสว่าง

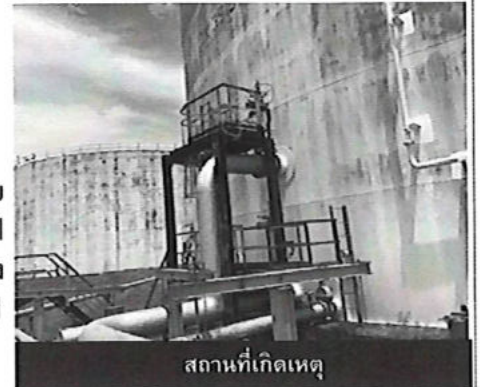
การบาดเจ็บระดับ First aid (HURT Level 1/1)

วันอาทิตย์ ที่ 17 กรกฎาคม 2565 เวลาประมาณ 10.20 น. พนักงานระดับปฏิบัติการทำงานบน Platform ที่บริเวณ TK-3916 หน่วยงาน S-3 ขณะไป Car seal valve ของ Safety valve โดยไม่ได้สังเกตเห็นรังแต่น เขาถูกแต่น้อยบริเวณใบหูข้างขวา จึงแจ้งหัวหน้างานทันทีและทำการปฐมพยาบาลเบื้องต้นโดยการประคบเย็นและพัก 1-2 ชั่วโมง เพื่อเฝ้าดูอาการซึ่งไม่พบว่ามีอาการแพ้แต่อย่างใด

ในระหว่างที่การสอบสวนหาสาเหตุกำลังดำเนินอยู่ ข้อเรียนรู้เบื้องต้นที่ทุกคนสามารถช่วยระงับยับยั้งไม่ให้เหตุการณ์ลักษณะเดียวกันนี้เกิดขึ้นอีกคือ

- ก่อนเริ่มงานสำรวจสภาพหน้างานและทางเดินที่จะเข้าไปปฏิบัติงาน ให้ประเมินอันตรายและหามาตรการป้องกันก่อนเริ่มปฏิบัติงาน (LPSA) หากพบสิ่งกีดขวาง สัตว์มีพิษ พื้นลื่น ให้หลีกเลี่ยงบริเวณนั้นหรือกำจัดอันตรายเหล่านั้นก่อนเริ่มงาน
