ผลการปฏิบัติตามมาตรการป้องกัน และแก้ไขผลกระทบสิ่งแวดล้อม

สรุปผลการปฏิบัติตามมาตรการป้องกันและลดผลกระทบสิ่งแวดล้อม โครงการโรงงานหล่อและหลอมชิ้นส่วนเครื่องจักรกลการเกษตรและเครื่องยนต์ ส่วนขยายครั้งที่ 2 (ครั้งที่ 1) โดยบริษัท สยามคูโบต้าเมทัลเทคโนโลยี จำกัด ระหว่างเดือนกรกฎาคม-ธันวาคม 2565

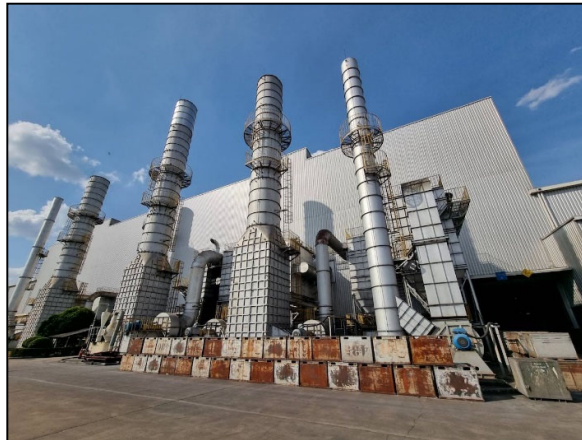
ภาพที่ 2.1 ระบบบำบัดมลพิษทางอากาศ (ระบบดักฝุ่นแบบถุงกรอง Bag Filler)

มาตรการป้องกันและแก้ไขผลกระทบสิ่งแวดล้อม	ผลการปฏิบัติตามมาตรการป้องกัน และแก้ไขผลกระทบสิ่งแวดล้อม	เอกสารอ้างอิง ปัญหาอุปสรรค และการแก้ไข
<p>4. คุณภาพอากาศ</p> <p>4.1 การระบายมลพิษออกจากปล่อง</p> <p>- ต้องควบคุมความเข้มข้นฝุ่นละอองให้เป็นไปตามค่าการออกแบบ โดยมีค่าอัตราการระบายมลพิษอากาศ รวม 14 ปล่อง ไม่เกินกว่า 75.61 กิโลกรัม/วัน ตามข้อกำหนดของสวนอุตสาหกรรม 304 อินดัสเตรียลพาร์ค 2</p>	<p>- ปัจจุบันโครงการมีอัตราการระบายมลพิษอากาศรวม 14 ปล่อง มีค่าเท่ากับ 46.7570 กิโลกรัม/วัน ตามข้อกำหนดของสวนอุตสาหกรรม 304 อินดัสเตรียลพาร์ค 2 ซึ่งอัตราการระบายสูงสุดมีค่า 0.5412 กรัม/วินาที</p>	<p>- ภาคผนวก 2</p> <p>- ภาพที่ 2.1</p> <p>- ภาพที่ 2.2</p>
<ul style="list-style-type: none"> ควบคุมปริมาณฝุ่นละอองที่ระบายออกทางปล่องของระบบดักฝุ่นแบบถุงกรอง (Bag Filter) จำนวน 8 ปล่อง ดังนี้ <ol style="list-style-type: none"> หน่วย Melting Furnace (DC1-ME1) ไม่เกิน 3 มิลลิกรัม/ลูกบาศก์เมตร (4.89 กิโลกรัม/วัน) หน่วย Before&After Sand Cooler (DC1-MO1) ไม่เกิน 3.2 มิลลิกรัม/ลูกบาศก์เมตร (7.21 กิโลกรัม/วัน) หน่วย Sand Cooler No.1&2 (DC1-MO2) ไม่เกิน 3.2 มิลลิกรัม/ลูกบาศก์เมตร (2.80 กิโลกรัม/วัน) หน่วย Pouring&Primary Moulding Cooling (DC1-MO3) ไม่เกิน 3.2 มิลลิกรัม/ลูกบาศก์เมตร (7.83 กิโลกรัม/วัน) หน่วย Moulding Releasing & Secondary Moulding Cooling –After treatment (DC1-MO4) ไม่เกิน 3.2 มิลลิกรัม/ลูกบาศก์เมตร (12.55 กิโลกรัม/วัน) 	<ul style="list-style-type: none"> โครงการได้ควบคุมปริมาณฝุ่นละอองที่ระบายออกทางปล่องของระบบดักฝุ่นแบบถุงกรอง (Bag Filter) จำนวน 8 ปล่อง ดังนี้ <ol style="list-style-type: none"> หน่วย Melting Furnace (DC1-ME1) มีค่า 2.63 มิลลิกรัม/ลูกบาศก์เมตร (5.89 กิโลกรัม/วัน) หน่วย Before&After Sand Cooler (DC1-MO1) มีค่า 0.88 มิลลิกรัม/ลูกบาศก์เมตร (2.01 กิโลกรัม/วัน) หน่วย Sand Cooler No.1&2 (DC1-MO2) มีค่า 2.88 มิลลิกรัม/ลูกบาศก์เมตร (5.28 กิโลกรัม/วัน) หน่วย Pouring&Primary Moulding Cooling (DC1-MO3) มีค่า 2.14 มิลลิกรัม/ลูกบาศก์เมตร (4.79 กิโลกรัม/วัน) หน่วย Moulding Releasing & Secondary Moulding Cooling –After treatment (DC1-MO4) มีค่า 1.82 มิลลิกรัม/ลูกบาศก์เมตร (7.00 กิโลกรัม/วัน) 	<p>- ภาคผนวก 2</p> <p>- ภาพที่ 2.1</p>

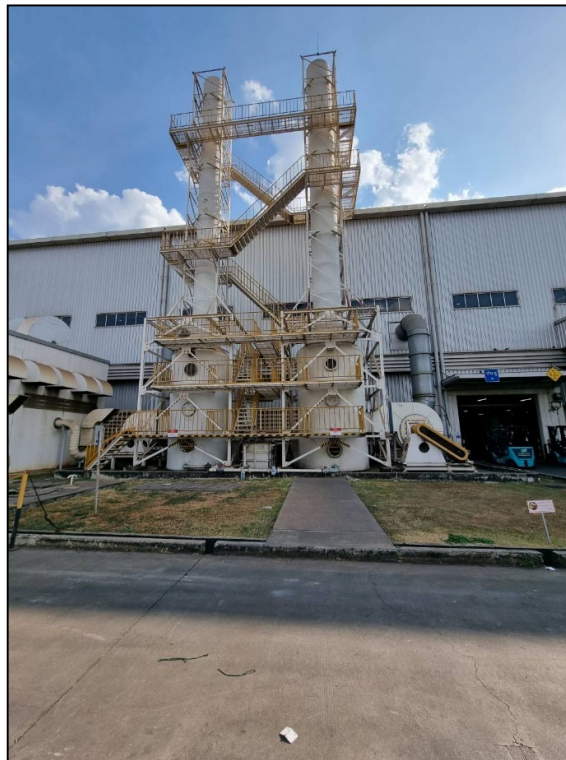
ภาพที่ 2.2 ระบบบำบัดมลพิษทางอากาศ (ระบบดักฝุ่นเปียก Wet Scrubber)

มาตรการป้องกันและแก้ไขผลกระทบสิ่งแวดล้อม	ผลการปฏิบัติตามมาตรการป้องกัน และแก้ไขผลกระทบสิ่งแวดล้อม	เอกสารอ้างอิง ปัญหาอุปสรรค และการแก้ไข
<p>4.1 การระบายมลพิษออกจากปล่อง (ต่อ)</p> <p>6. หน่วย Secondary Moulding Cooling 2 (DC1-MO5) ไม่เกิน 3.2 มิลลิกรัม/ลูกบาศก์เมตร (4.95 กิโลกรัม/วัน)</p> <p>7. หน่วย Finishing 1&2 (DC1-FN1) ไม่เกิน 3.2 มิลลิกรัม/ลูกบาศก์เมตร (13.69 กิโลกรัม/วัน)</p> <p>8. หน่วย Finishing 3 (DC1-FN2) ไม่เกิน 3 มิลลิกรัม/ลูกบาศก์เมตร (6.41 กิโลกรัม/วัน)</p>	<p>6. หน่วย Secondary Moulding Cooling 2 (DC1-MO5) มีค่า 1.33 มิลลิกรัม/ลูกบาศก์เมตร (1.96 กิโลกรัม/วัน)</p> <p>7. หน่วย Finishing 1&2 (DC1-FN1) มีค่า 2.26 มิลลิกรัม/ลูกบาศก์เมตร (7.97 กิโลกรัม/วัน)</p> <p>8. หน่วย Finishing 3 (DC1-FN2) มีค่า 1.50 มิลลิกรัม/ลูกบาศก์เมตร (1.95 กิโลกรัม/วัน)</p>	<p>- ภาคผนวก 2 - ภาพที่ 2.1</p>
<ul style="list-style-type: none"> ควบคุมปริมาณฝุ่นละอองที่ระบายออกทางปล่องของระบบดักฝุ่นแบบเปียก (Wet Scrubber) จำนวน 6 ปล่อง ดังนี้ <p>1. หน่วย Core Making 1 (WS1-CO1) ไม่เกิน 2 มิลลิกรัม/ลูกบาศก์เมตร (2.26 กิโลกรัม/วัน)</p> <p>2. หน่วย Core Making 2 (WS1-CO2) ไม่เกิน 2 มิลลิกรัม/ลูกบาศก์เมตร (2.83 กิโลกรัม/วัน)</p> <p>3. หน่วย Core Making 3 (WS1-CO3) ไม่เกิน 2 มิลลิกรัม/ลูกบาศก์เมตร (2.26 กิโลกรัม/วัน)</p> <p>4. หน่วย Core Making 4 (WS1-CO4) ไม่เกิน 2 มิลลิกรัม/ลูกบาศก์เมตร (2.27 กิโลกรัม/วัน)</p>	<ul style="list-style-type: none"> โครงการได้ควบคุมปริมาณฝุ่นละอองที่ระบายออกทางปล่องของระบบดักฝุ่นแบบเปียก (Wet Scrubber) จำนวน 6 ปล่อง ดังนี้ <p>1. หน่วย Core Making 1 (WS1-CO1) มีค่า 1.33 มิลลิกรัม/ลูกบาศก์เมตร (1.65 กิโลกรัม/วัน)</p> <p>2. หน่วย Core Making 2 (WS1-CO2) มีค่า 1.96 มิลลิกรัม/ลูกบาศก์เมตร (2.40 กิโลกรัม/วัน)</p> <p>3. หน่วย Core Making 3 (WS1-CO3) มีค่า 1.78 มิลลิกรัม/ลูกบาศก์เมตร (1.48 กิโลกรัม/วัน)</p> <p>4. หน่วย Core Making 4 (WS1-CO4) มีค่า 1.22 มิลลิกรัม/ลูกบาศก์เมตร (0.83 กิโลกรัม/วัน)</p>	<p>- ภาคผนวก 2 - ภาพที่ 2.2</p>

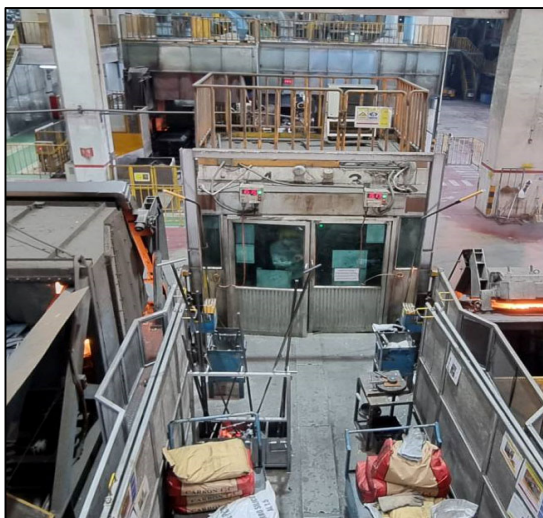
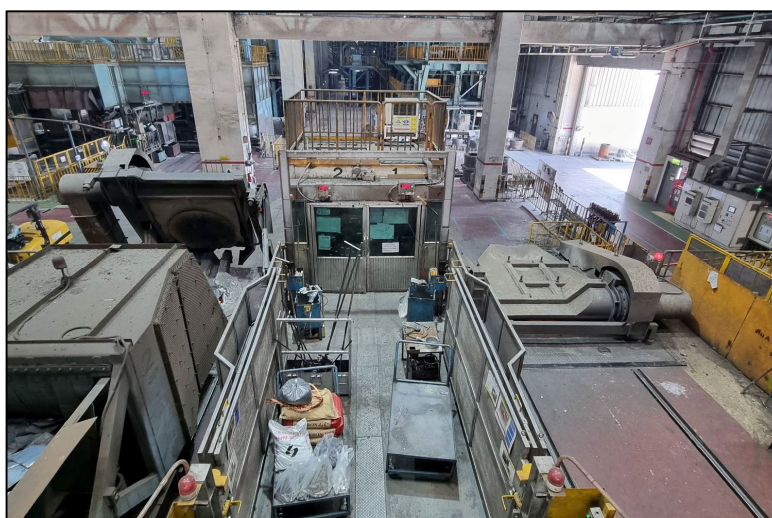
ภาพที่ 2.3 ห้องควบคุมพร้อมติดตั้งเครื่องปรับอากาศสำหรับพนักงาน
ปฏิบัติงานบริเวณที่เป็นแหล่งกำเนิดความร้อน

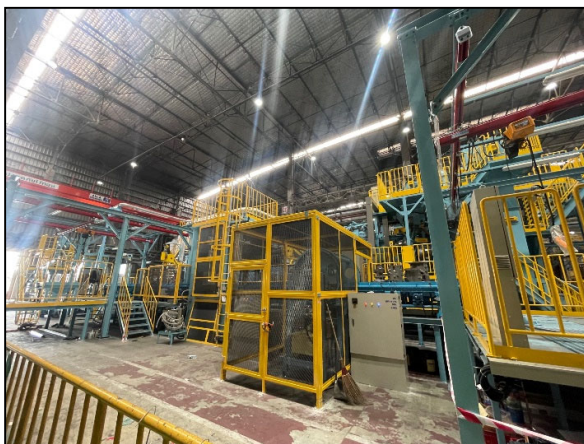
ภาพที่ 2.4 การระบายอากาศภายในอาคาร ที่มีลักษณะเป็นอาคารโปร่ง

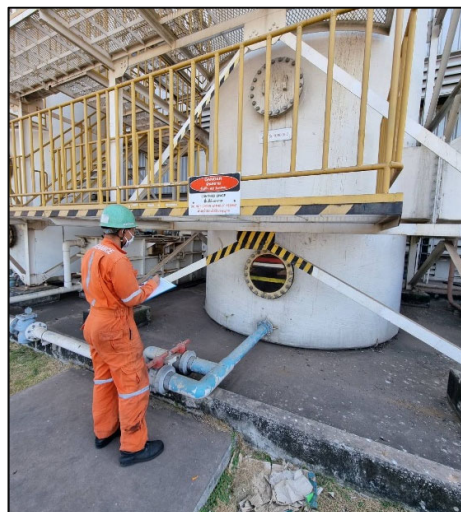
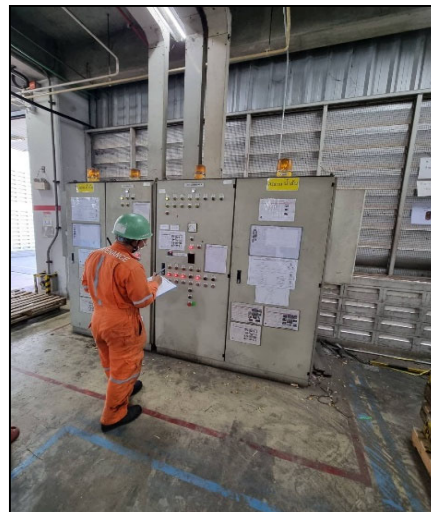
ภาพที่ 2.5 ตรวจสอบระบบบำบัดมลพิษอากาศประจำวัน

- กรณีที่ระบบบำบัดมลพิษอากาศทำงานผิดปกติหรือชำรุด สามารถหยุดกระบวนการผลิตที่เกี่ยวข้องทันที เพื่อทำการตรวจสอบและแก้ไขจุดบกพร่องของระบบบำบัดมลพิษทางอากาศที่เกิดขึ้นทั้งหมด โดยการทำงานของเตาหลอมจะหยุดการผลิตได้ภายใน 30 นาที จากนั้นพนักงานซ่อมบำรุงจะทำการตรวจสอบหรือซ่อมแซมระบบบำบัดที่ทำงานผิดปกติให้สามารถกลับมาใช้งานได้ตามปกติเดิม	- หากเกิดเหตุการณ์ดังกล่าวพนักงานซ่อมบำรุงจะทำการตรวจสอบและหาสาเหตุขัดข้องโดยทันที โดยเตาหลอมจะหยุดการผลิตได้ภายใน 30 นาที จากนั้นพนักงานซ่อมบำรุงจะทำการตรวจสอบหรือซ่อมแซมระบบบำบัดที่ทำงานผิดปกติให้สามารถกลับมาใช้งานได้ตามปกติเดิม ปัจจุบันยังไม่มีกรณีขัดข้อง หรือหยุดทำงานของระบบบำบัดมลพิษทางอากาศ	- ภาพที่ 2.5

- กำหนดให้พนักงานทุกคนมีการเฝ้าระวังและสังเกต สภาพแวดล้อมโดยรอบพื้นที่ทำงาน ดังนั้นเมื่อพบเห็นเหตุการณ์ผิดปกติใด ๆ พนักงานที่ประสบเหตุทุกคนสามารถแจ้งให้ผู้ที่เกี่ยวข้องได้ทราบและดำเนินการแก้ไขโดยทันที หากระบบดักฝุ่นดังกล่าวทำงานผิดปกติจะส่งผลกระทบต่อพนักงานที่ปฏิบัติงานอยู่ในบริเวณใกล้เคียง ซึ่งสามารถทราบได้โดยทันที	- ปัจจุบันได้มอบหมายให้พนักงานทุกคน มีการเฝ้าระวัง และสังเกตสภาพแวดล้อมโดยรอบพื้นที่ หากเกิดเหตุการณ์ผิดปกติให้แจ้งกับผู้ที่เกี่ยวข้องได้ทราบและดำเนินการแก้ไขโดยทันที และหากมีการชำรุดของอุปกรณ์ดักฝุ่นพนักงานทุกคนจะสังเกตได้ง่ายโดยมีขั้นตอนการปฏิบัติงานกรณีเหตุฉุกเฉินติดไว้ที่บริเวณหน้างาน พนักงานสามารถโทรศัพท์แจ้งกับผู้ปฏิบัติงานดูแลระบบบำบัดมลพิษอากาศได้ทันที	- ภาพที่ 2.5

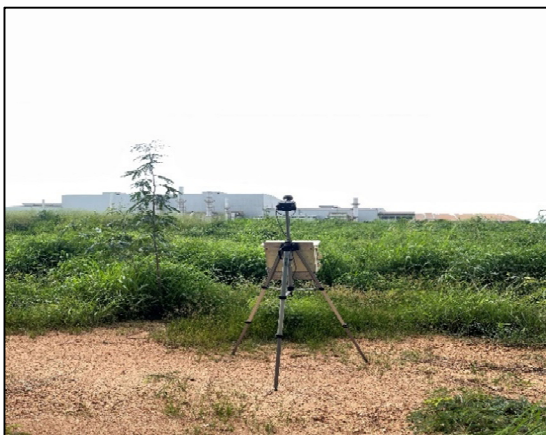
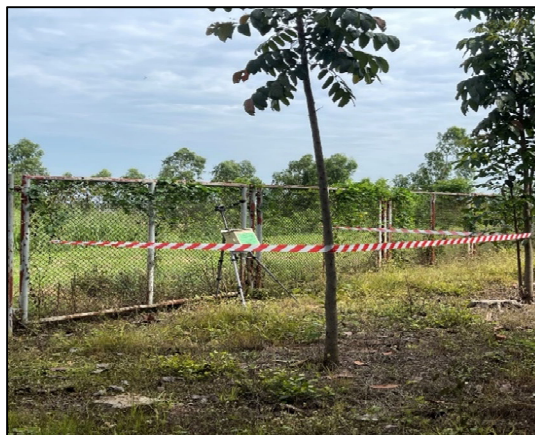
ภาพที่ 2.10 การตรวจวัดระดับเสียงรั่วโครงการ

- ควบคุมการดำเนินการของโครงการเพื่อมิให้ระดับเสียงที่บริเวณริมรั้วของโครงการมีค่าสูงเกินกว่า 70 เดซิเบลเอ หากพบว่ามีความเสี่ยงสูงเกินกว่าที่กำหนด จะต้องดำเนินการปรับปรุงและแก้ไข	- ผลการตรวจวัดระดับเสียงมีค่าอยู่ระหว่าง 47.8-58.6 เดซิเบลเอ ซึ่งโครงการได้เฝ้าระวังเพื่อมิให้เสียงดังไปมีผลกระทบกับชุมชน	- ภาคผนวก 2 - ภาพที่ 2.10

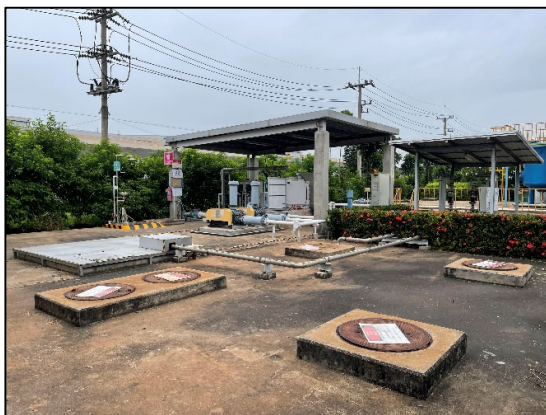
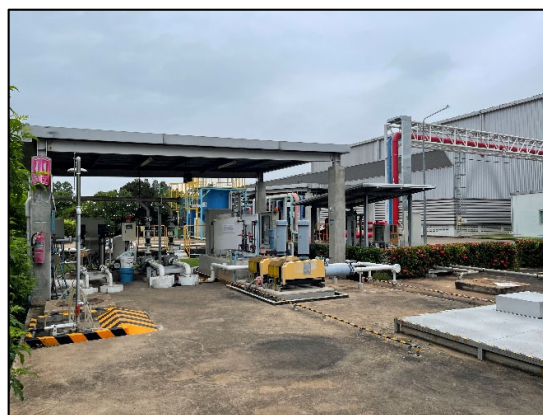
ภาพที่ 2.11 บ่อรวบรวมน้ำทิ้งของโครงการ (Holding Pond)

<ul style="list-style-type: none"> น้ำระบายทิ้งจาก Air Compressor รวมประมาณ 1 ลูกบาศก์เมตร/วัน รวบรวมเข้าบ่อดักไขมัน และส่งต่อไปยังระบบบำบัดน้ำเสียแบบตกตะกอนทางเคมี 	<ul style="list-style-type: none"> โครงการมีการนำน้ำระบายทิ้งจาก Air Compressor รวบรวมเข้าบ่อดักไขมัน และส่งต่อไปยังระบบบำบัดน้ำเสียแบบตกตะกอนทางเคมี 	- ภาพที่ 2.15
<ul style="list-style-type: none"> น้ำระบายทิ้งระบบหล่อเย็น (Cooling System) รวมประมาณ 1 ลูกบาศก์เมตร/วัน และน้ำระบายทิ้งจากระบบ RO ประมาณ 2 ลูกบาศก์เมตร/วัน รวบรวมเข้าบ่อรวบรวมน้ำเสียก่อนส่งไปยังบ่อพักน้ำทิ้ง (Holding Pond) 	<ul style="list-style-type: none"> โครงการมีการนำน้ำระบายทิ้งระบบหล่อเย็น (Cooling System) และน้ำระบายทิ้งจากระบบ RO รวบรวมเข้าบ่อรวบรวมน้ำเสียก่อนส่งไปยังบ่อพักน้ำทิ้ง Holding Pond 	- ภาพที่ 2.16
<ul style="list-style-type: none"> จัดให้มีบ่อพักน้ำทิ้ง (Holding Pond) คาดด้วยคอนกรีตขนาด 200 ลูกบาศก์เมตร จำนวน 1 บ่อ สำหรับรวบรวมและกักเก็บน้ำทิ้งจากการบำบัดแล้วจากการดำเนินกิจกรรมการผลิตในอัตรา 57 ลูกบาศก์เมตร/วัน โดยต้องมีค่าอยู่ในเกณฑ์มาตรฐานระบายน้ำทิ้งที่ 	<ul style="list-style-type: none"> โครงการจัดให้มีบ่อพักน้ำทิ้ง (Holding Pond) คาดด้วยคอนกรีตขนาด 200 ลูกบาศก์เมตร จำนวน 1 บ่อ สำหรับรวบรวมและกักเก็บน้ำทิ้งจากการบำบัดแล้วจากการดำเนินกิจกรรมการผลิตในอัตรา 57 ลูกบาศก์เมตร/วัน โดยคุณภาพน้ำทิ้งมี 	- ภาพที่ 2.11 - ภาคผนวก 2

มาตรการป้องกันและแก้ไขผลกระทบสิ่งแวดล้อม	ผลการปฏิบัติตามมาตรการป้องกัน และแก้ไขผลกระทบสิ่งแวดล้อม	เอกสารอ้างอิง ปัญหาอุปสรรค และการแก้ไข
<p>6. คุณภาพน้ำ (ต่อ)</p> <ul style="list-style-type: none"> - น้ำทิ้งที่ผ่านการบำบัดจากระบบบำบัดน้ำเสียภายในโครงการ น้ำระบายทิ้งจาก RO และระบบหล่อเย็น (Cooling System) ให้หมุนเวียนใช้ภายในโครงการห้ามระบายทิ้งออกนอกบริเวณโรงงาน 	<ul style="list-style-type: none"> - น้ำทิ้งที่ผ่านการบำบัดจากระบบบำบัดน้ำเสียภายในโครงการ น้ำระบายทิ้งจาก RO และระบบหล่อเย็น (Cooling System) ให้หมุนเวียนใช้ภายในโครงการห้ามระบายทิ้งออกนอกบริเวณโรงงาน 	<ul style="list-style-type: none"> - ไม่พบปัญหาและอุปสรรค
<ul style="list-style-type: none"> - ในช่วงฤดูฝนหรือกรณีที่พื้นที่สีเขียวชุ่มด้วยน้ำไม่สามารถนำน้ำกลับไปใช้ประโยชน์ในการรดน้ำพื้นที่สีเขียวได้ จะต้องรวบรวมน้ำทิ้งที่ผ่านการบำบัดแล้วทั้งหมดที่มีค่าอยู่ในเกณฑ์มาตรฐานตามคำสั่งกรมชลประทานที่ 18/2561 เรื่องการป้องกันและแก้ไขการระบายน้ำที่มีคุณภาพต่ำลงทางน้ำชลประทานและทางน้ำที่เชื่อมต่อกับทางน้ำชลประทานในเขตพื้นที่โครงการชลประทาน และ TKN มีค่าไม่อยู่ในเกณฑ์มาตรฐานตามประกาศกระทรวงอุตสาหกรรม เรื่อง กำหนดมาตรฐานควบคุมการระบายน้ำทิ้ง และกรณีที่ Holding pond มีความจุไม่เพียงพอในการรองรับน้ำทิ้ง จะส่งน้ำทิ้งภายหลังการบำบัดของโครงการโดยใช้รถบรรทุกน้ำไปยังระบบบำบัดน้ำเสียส่วนกลางของสวนอุตสาหกรรม 304 อินดัสเตรียล ปาร์ค 2 โดยห้ามระบายออกนอกบริเวณโรงงาน 	<ul style="list-style-type: none"> - ในช่วงฤดูฝนหรือกรณีที่พื้นที่สีเขียวชุ่มด้วยน้ำไม่สามารถนำน้ำกลับไปใช้ประโยชน์ในการรดน้ำพื้นที่สีเขียวได้ โครงการได้รวบรวมน้ำทิ้งที่ผ่านการบำบัดแล้วทั้งหมดใน Holding pond และกรณีที่ Holding pond มีความจุไม่เพียงพอในการรองรับน้ำทิ้งโครงการจะส่งน้ำทิ้งภายหลังการบำบัดของโครงการโดยใช้รถบรรทุกน้ำไปยังระบบบำบัดน้ำเสียส่วนกลางของสวนอุตสาหกรรม 304 อินดัสเตรียล ปาร์ค 2 โดยไม่ระบายออกนอกบริเวณโรงงาน 	<ul style="list-style-type: none"> - ภาพที่ 2.11

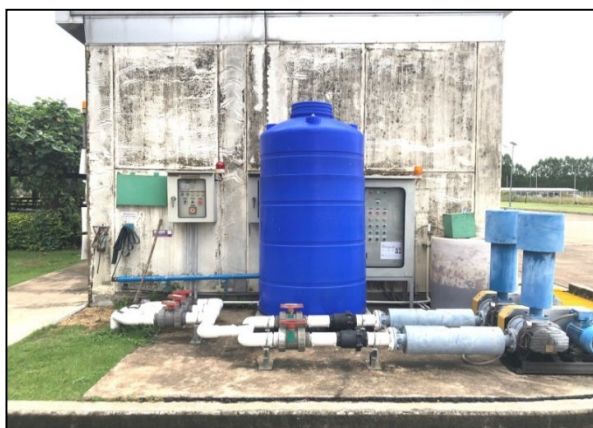
ภาพที่ 2.12 ถังเอนไซม์ เพื่อย่อยไขมันในระบบบำบัดและปั๊มเติมอากาศ

6. คุณภาพน้ำ - ติดตั้งระบบบำบัดน้ำเสียที่มีประสิทธิภาพเพียงพอในการรองรับน้ำเสียจากกิจกรรมต่างๆ ภายในโครงการดังนี้ <ul style="list-style-type: none"> ติดตั้งถังย่อยไขมัน (Oil & Grease digestion) ด้วยเอนไซม์ทางชีวภาพ ขนาด 35 ลูกบาศก์เมตร จำนวน 1 ชุด สำหรับระบบบำบัดน้ำเสียที่เกิดจากห้องครัว รวมประมาณ 24 ลูกบาศก์เมตร/วัน 	- ทางโครงการได้ติดตั้งระบบบำบัดน้ำเสียที่มีประสิทธิภาพเพียงพอในการรองรับน้ำเสียจากกิจกรรมต่างๆ ภายในโครงการ ดังนี้ <ul style="list-style-type: none"> โครงการติดตั้งถังย่อยไขมัน (Oil & Grease digestion) ด้วยเอนไซม์ทางชีวภาพ ขนาด 35 ลูกบาศก์เมตร จำนวน 1 ชุด สำหรับระบบบำบัดน้ำเสียที่เกิดจากห้องครัว เพื่อย่อยสลายไขมัน ก่อนปล่อยลงสู่บ่อพักน้ำทิ้งของโครงการ 	- ภาพที่ 2.12

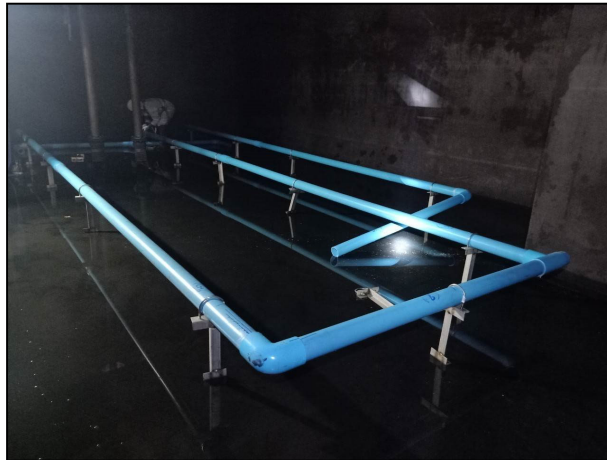
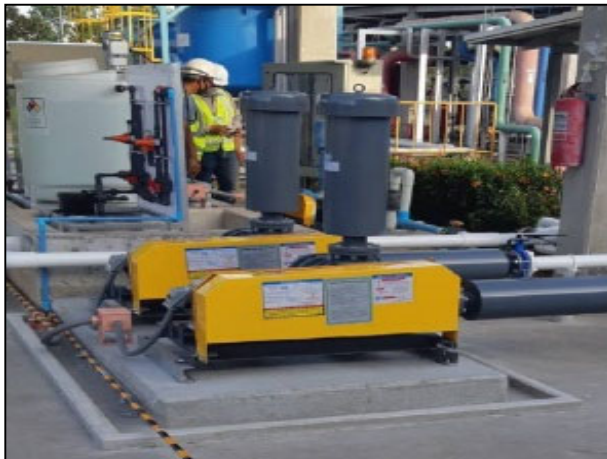
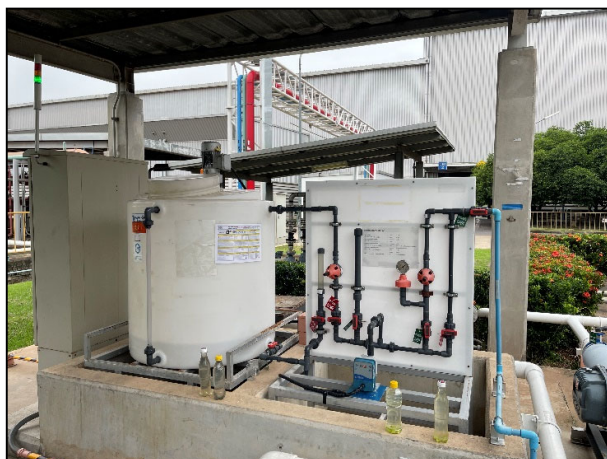
ภาพที่ 2.13 ระบบบำบัดน้ำเสียในส่วนของการเติมอากาศ

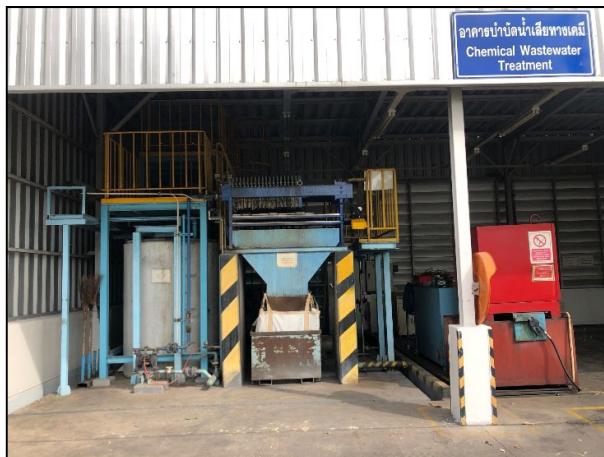
ภาพที่ 2.14 ระบบบำบัดน้ำเสียแบบตกตะกอนทางเคมี

มาตรการป้องกันและแก้ไขผลกระทบสิ่งแวดล้อม	ผลการปฏิบัติตามมาตรการป้องกัน และแก้ไขผลกระทบสิ่งแวดล้อม	เอกสารอ้างอิง ปัญหาอุปสรรค และการแก้ไข
6. คุณภาพน้ำ (ต่อ)		
<ul style="list-style-type: none"> ติดตั้งระบบบำบัดน้ำเสียแบบใช้อากาศ (Fixed film aerator) ความสามารถในการบำบัดน้ำเสีย ประมาณ 70 ลูกบาศก์เมตร/วัน จำนวน 1 ชุด สำหรับบำบัดน้ำเสียจากกิจกรรมการใช้น้ำของพนักงาน รวมประมาณ 55 ลูกบาศก์เมตร/วัน 	<ul style="list-style-type: none"> โครงการติดตั้งระบบบำบัดน้ำเสียแบบใช้อากาศ (Fixed film aerator) ความสามารถในการบำบัดน้ำเสีย ประมาณ 70 ลูกบาศก์เมตร/วัน จำนวน 1 ชุด สำหรับบำบัดน้ำเสียจากกิจกรรมการใช้น้ำของพนักงาน รวมประมาณ 55 ลูกบาศก์เมตร/วัน ก่อนระบายลงสู่บ่อพักน้ำทิ้ง 	- ภาพที่ 2.13
<ul style="list-style-type: none"> ติดตั้งระบบบำบัดน้ำเสียแบบตกตะกอนทางเคมี ความสามารถในการบำบัดน้ำเสีย ประมาณ 20 ลูกบาศก์เมตร/วัน จำนวน 1 ชุด สำหรับบำบัดน้ำเสียจาก Wet Scrubber น้ำจากการล้างอุปกรณ์และเครื่องจักร รวมประมาณ 8 ลูกบาศก์เมตร/วัน 	<ul style="list-style-type: none"> โครงการติดตั้งระบบบำบัดน้ำเสียแบบตกตะกอนทางเคมี ความสามารถในการบำบัดน้ำเสีย ประมาณ 20 ลูกบาศก์เมตร/วัน จำนวน 1 ชุด สำหรับบำบัดน้ำเสียจาก Wet Scrubber น้ำจากการล้างอุปกรณ์และเครื่องจักร ประมาณ 8 ลูกบาศก์เมตร/วัน ก่อนระบายลงสู่บ่อพักน้ำทิ้ง 	- ภาพที่ 2.14

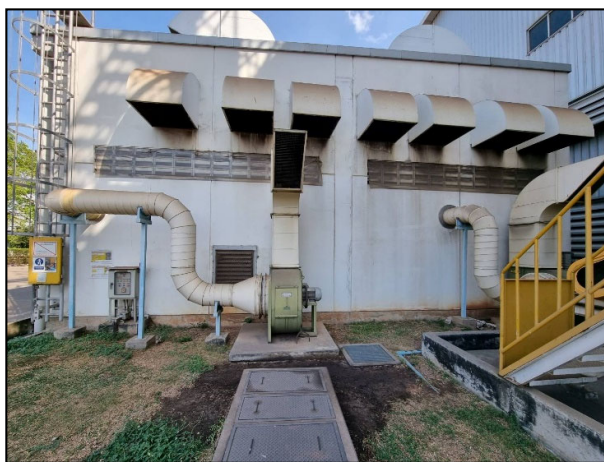
ภาพที่ 2.15 การระบายน้ำทิ้งจากระบบ Air Compressor

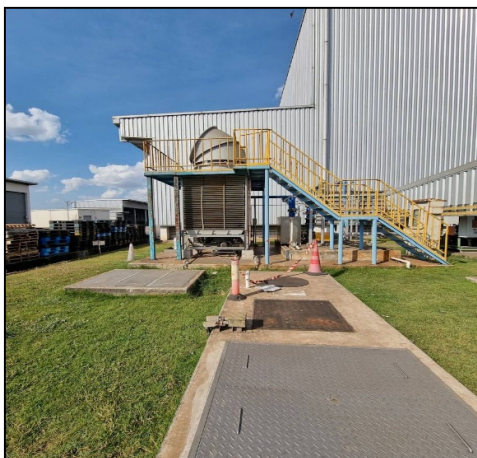
ภาพที่ 2.16 ระบบน้ำหล่อเย็น (Cooling System) และระบบน้ำทิ้งจากระบบ RO

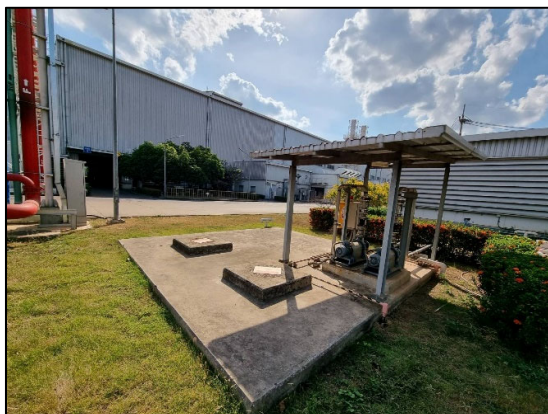
ภาพที่ 2.17 บ่อพักน้ำฉุกเฉิน (Emergency Pond)

มาตรการป้องกันและแก้ไขผลกระทบสิ่งแวดล้อม	ผลการปฏิบัติตามมาตรการป้องกัน และแก้ไขผลกระทบสิ่งแวดล้อม	เอกสารอ้างอิง ปัญหาอุปสรรค และการแก้ไข
<p>6. คุณภาพน้ำ (ต่อ)</p> <p>ระบายออกจากโรงงาน และคุณภาพน้ำตามคำสั่งกรมชลประทานที่ 18/2561 เรื่องการป้องกันและแก้ไขการระบายน้ำที่มีคุณภาพต่ำลงทางน้ำชลประทานและทางน้ำที่เชื่อมต่อกับทางน้ำชลประทานในเขตพื้นที่โครงการชลประทาน และ TKN มีค่าอยู่ในเกณฑ์มาตรฐานตามประกาศกระทรวงอุตสาหกรรม เรื่อง กำหนดมาตรฐานควบคุมการระบายน้ำทิ้งจากโรงงาน พ.ศ. 2560 ส่วนค่า DO ไม่น้อยกว่า 4 มิลลิกรัม/ลิตร และค่า TDS มีค่าไม่เกิน 1,300 มิลลิกรัม/ลิตร เพื่อนำกลับไปหมุนเวียนใช้ภายในโครงการ เช่น การรดน้ำพื้นที่สีเขียว เป็นต้น</p> <p>- กรณีน้ำทิ้งที่ผ่านการบำบัดแล้วมีค่าไม่อยู่ในเกณฑ์มาตรฐานตามคำสั่งกรมชลประทานที่ 18/2561 เรื่องการป้องกันและแก้ไขการระบายน้ำที่มีคุณภาพต่ำลงทางน้ำชลประทานและทางน้ำที่เชื่อมต่อกับทางน้ำชลประทานในเขตพื้นที่โครงการชลประทาน และ TKN มีค่าไม่อยู่ในเกณฑ์มาตรฐานตามประกาศกระทรวงอุตสาหกรรม เรื่อง กำหนดมาตรฐานควบคุมการระบายน้ำทิ้งจากโรงงาน พ.ศ. 2560 จะต้องทำการรวบรวมไปยังบ่อพักฉุกเฉิน (Emergency pond) ซึ่งเป็นบ่อคอนกรีต ความจุประมาณ 60 ลูกบาศก์เมตร จำนวน 1 บ่อ สามารถรองรับปริมาณน้ำทิ้งได้ประมาณ 1 วัน และส่งกลับไปบำบัดอีกครั้งที่ระบบบำบัดน้ำเสียสำเร็จรูปของโครงการ มีความสามารถในการบำบัดน้ำเสียในอัตรา 70 ลูกบาศก์เมตร/วัน</p>	<p>ค่าอยู่ในเกณฑ์มาตรฐานระบายน้ำทิ้งที่ระบายออกจากโรงงาน และคุณภาพน้ำตามคำสั่งกรมชลประทานที่ 18/2561 เรื่องการป้องกันและแก้ไขการระบายน้ำที่มีคุณภาพต่ำลงทางน้ำชลประทานและทางน้ำที่เชื่อมต่อกับทางน้ำชลประทานในเขตพื้นที่โครงการชลประทาน และ TKN มีค่าอยู่ในเกณฑ์มาตรฐานตามประกาศกระทรวงอุตสาหกรรม เรื่อง กำหนดมาตรฐานควบคุมการระบายน้ำทิ้งจากโรงงาน พ.ศ. 2560 ส่วนค่า DO ไม่น้อยกว่า 4 มิลลิกรัม/ลิตร และค่า TDS มีค่าไม่เกิน 1,300 มิลลิกรัม/ลิตร ในปัจจุบันน้ำทิ้งที่ผ่านการบำบัดแล้วมีคุณภาพเป็นไปตามที่กำหนด โครงการจะนำกลับไปหมุนเวียนใช้ภายในโครงการ เช่น การรดน้ำพื้นที่สีเขียว เป็นต้น ไม่มีการระบายน้ำทิ้งออกนอกบริเวณโรงงาน</p> <p>- โครงการได้ดำเนินการติดตั้งบ่อพักน้ำฉุกเฉิน (Emergency pond) ขนาด 60 ลูกบาศก์เมตร จำนวน 1 บ่อ ซึ่งสามารถรองรับปริมาณน้ำทิ้งได้ประมาณ 1 วัน</p>	<p>- ภาพที่ 2.17</p>

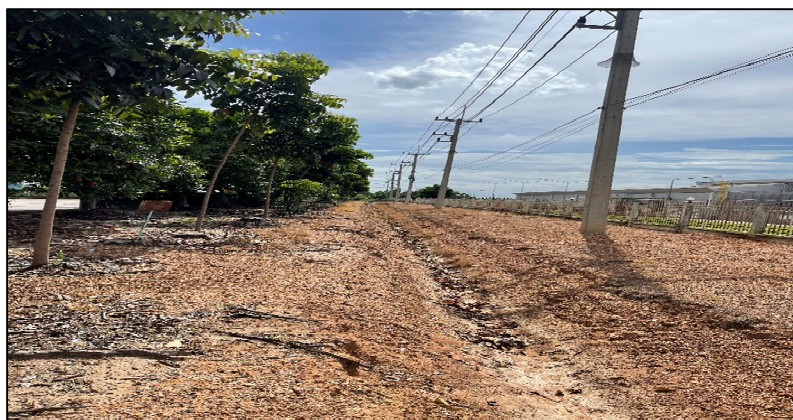
ภาพที่ 2.19 รางระบายน้ำของโครงการ

<p>7. การระบายน้ำและการป้องกันน้ำท่วม</p> <ul style="list-style-type: none"> - ระบายน้ำฝนภายในโครงการไปยังบ่อหนองน้ำของสวนอุตสาหกรรม 304 อินดัสเตรียล ปาร์ค 2 เพื่อชะลอปริมาณน้ำฝนภายในโครงการ ซึ่งมีเนื้อที่ 7.58 ไร่ ความลึกประมาณ 6 เมตร ความจุประมาณ 24,000 ลูกบาศก์เมตร เพื่อชะลอปริมาณน้ำฝนจากโครงการ - กำหนดแผนการขุดลอกตะกอนภายในรางระบายน้ำรวม และบ่อน้ำของโรงงานในกรณีขึ้นเงิน - ห้ามทิ้งเศษวัสดุ และขยะมูลฝอยที่อาจอุดตันในรางระบายน้ำภายในพื้นที่โครงการ รวมทั้งกำหนดแผนการทำความสะอาด และเก็บกวาดท่อระบายน้ำรวมทั้งโครงการอย่างน้อยปีละ 1 ครั้ง 	<ul style="list-style-type: none"> - ทางโครงการมีการระบายน้ำฝนภายในโครงการไปยังบ่อหนองน้ำของสวนอุตสาหกรรม 304 อินดัสเตรียล ปาร์ค 2 เพื่อชะลอปริมาณน้ำฝนภายในโครงการ ซึ่งมีเนื้อที่ 7.58 ไร่ ความลึกประมาณ 6 เมตร ความจุประมาณ 24,000 ลูกบาศก์เมตร เพื่อชะลอปริมาณน้ำฝนจากโครงการ - การขุดลอกตะกอนภายในรางระบายน้ำ (รางดิน) ทางโครงการพิจารณาตามความเหมาะสม หากพบว่ามีกรตื้นเขิน ทางโครงการจะดำเนินการติดต่อผู้รับเหมาเข้ามาดำเนินการขุดลอก - ทางโครงการมีการกำกับดูแลมิให้มีการทิ้งเศษวัสดุ และขยะมูลฝอยที่อาจอุดตันในรางระบายน้ำภายในพื้นที่โครงการ รวมทั้งกำหนดแผนการทำความสะอาด และเก็บกวาดท่อระบายน้ำรวมทั้งโครงการอย่างน้อยปีละ 1 ครั้ง 	<ul style="list-style-type: none"> - ภาพที่ 2.53 - ภาพที่ 2.19 - ภาพที่ 2.20

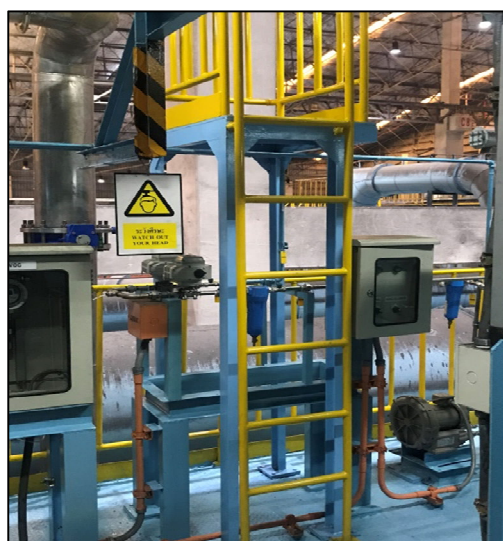
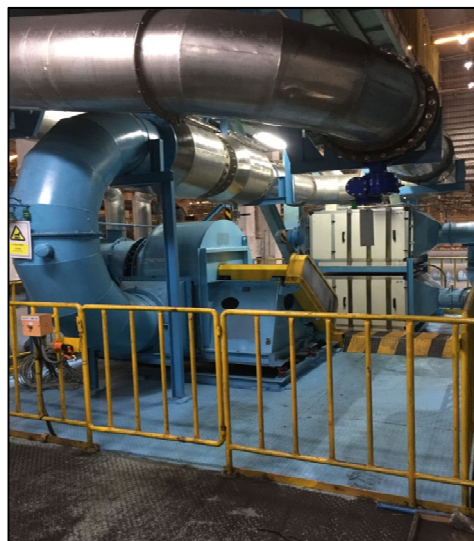
ภาพที่ 2.45 ระบบบำบัดกลิ่นแบบพลาสมาเย็น (Cold Plasma)

<p>- การติดตั้งอุปกรณ์บำบัดมลพิษทางอากาศจากแหล่งกำเนิด ดังนี้</p> <ul style="list-style-type: none"> • ระบบดักฝุ่นแบบถุงกรอง (Bag filter) จำนวน 14 ชุด ความสูงปล่อง 25,30, 35 เมตร • ระบบดักฝุ่นเปียก (Wet Scrubber) จำนวน 6 ชุด ความสูงปล่อง 25 เมตร 	<p>- การติดตั้งอุปกรณ์บำบัดมลพิษทางอากาศ</p> <ul style="list-style-type: none"> • ระบบดักฝุ่นแบบถุงกรอง (Bag filter) จำนวน 12 ชุด ความสูงปล่อง 25,30, 35 เมตร • ระบบดักฝุ่นเปียก (Wet Scrubber) จำนวน 6 ชุด ความสูงปล่อง 25 เมตร 	<p>- ภาพที่ 2.1</p> <p>- ภาพที่ 2.2</p>
<p>- ติดตั้งเครื่องวัดกลิ่นภายในโครงการ จำนวน 2 สถานี โดยมีดัชนีที่ตรวจวัด ได้แก่ ค่าวัดระดับกลิ่น ทิศทางลม และความเร็วลม</p>	<p>- โครงการติดตั้งเครื่องวัดกลิ่นภายในโครงการ จำนวน 2 สถานี โดยมีดัชนีที่ตรวจวัด ได้แก่ ค่าวัดระดับกลิ่น ทิศทางลม และความเร็วลม</p>	<p>- ภาพที่ 2.52</p>
<p>- ติดตั้งระบบดูดอากาศจากกระบวนการผลิตชิ้นงานเย็นตัวลง (Cooling Line) ไปบำบัดด้วยระบบบำบัดกลิ่นแบบพลาสมาเย็น (Cold Plasma) และส่งต่อไปยังระบบดักฝุ่นแบบถุงกรอง (Bag Filter) ก่อนระบายออกทางปล่องระบายของโครงการต่อไป</p>	<p>- โครงการมีการติดตั้งระบบบำบัดกลิ่นแบบพลาสมาเย็น (Cold Plasma) และส่งต่อไปยังระบบดักฝุ่นแบบถุงกรอง (Bag Filter) ก่อนออกทางปล่องระบายของโครงการต่อไป ทางโครงการได้ดำเนินการติดตั้งระบบฯ เป็นที่เรียบร้อยแล้ว</p>	<p>- ภาพที่ 2.45</p>

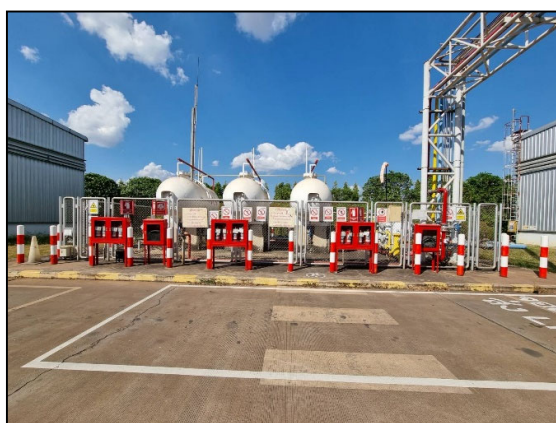
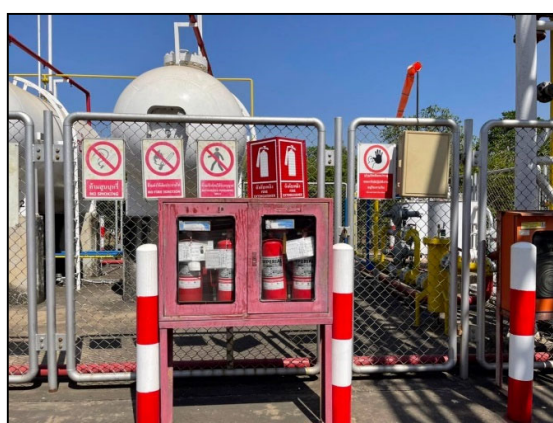
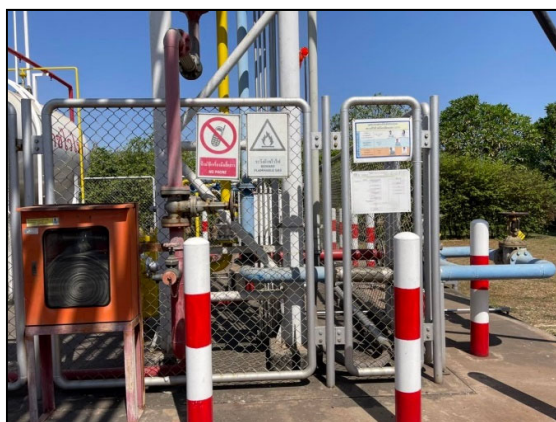
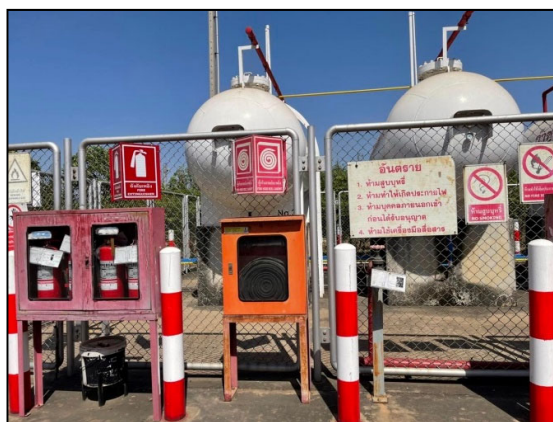
ภาพที่ 2.47 ป้ายเตือนอันตราย วิธีปฏิบัติเพื่อความปลอดภัย ตลอดแนวท่อส่งก๊าซ LPG

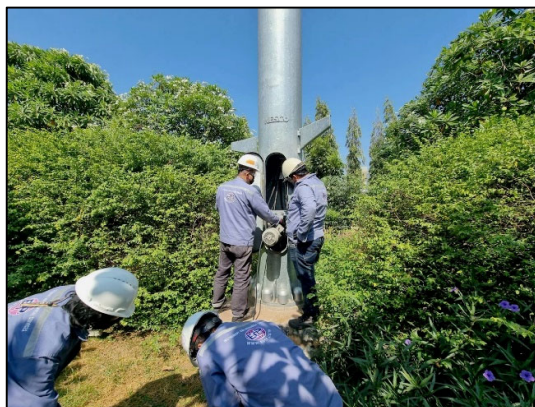
ภาพที่ 2.52 การสอบเทียบและบำรุงรักษาเครื่องวัดกลิ่นประจำปี 2565
