## บทที่ 5

### การติดตามตรวจสอบคุณภาพน้ำ

## 5.2 ผลการติดตามตรวจสอบคุณภาพน้ำทิ้ง

โครงการโรงกลั่นน้ำมันไทยออยล์ ส่วนที่ 2 ของบริษัท ไทยออยล์ จำกัด (มหาชน)

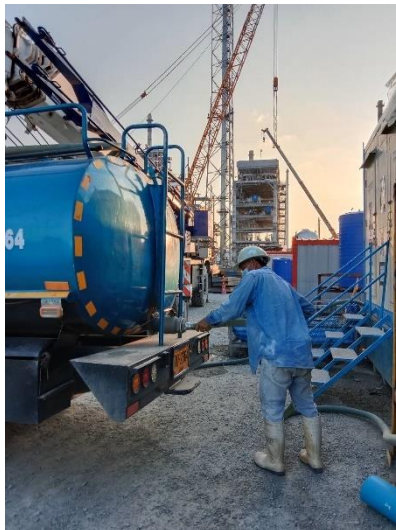
รูปที่ 5-1 การสูบน้ำสิ่งปฏิกูลไปกำจัดโดยเทศบาลนครแหลมฉบัง

อย่างไรก็ตาม โครงการไม่ได้ปล่อยน้ำเสียในส่วนนี้ออกสู่สาธารณะ โดยผู้รับเหมาได้มีการติดต่อให้ทางเทศบาลนครแหลมฉบังมารับสิ่งปฏิกูลไปกำจัดอย่างน้อย 4 ครั้ง / สัปดาห์ รายละเอียดแสดงดังภาคผนวก จ4 และรูปที่ 5-1 รวมทั้งตรวจสอบประสิทธิภาพของถังบำบัดน้ำเสียสำเร็จรูปอย่างสม่ำเสมอ ไม่ให้มีการไหลล้น และไม่ให้เกิดกลิ่นเหม็น โดยสรุปผลได้ดังตารางที่ 5-2 และรูปที่ 5-2 ถึงรูปที่ 5-6
