บทที่ 2

การปฏิบัติตามมาตรการป้องกันและ
แก้ไขผลกระทบสิ่งแวดล้อม และมาตรการติดตาม
ตรวจสอบผลกระทบสิ่งแวดล้อม

การติดตามตรวจสอบผลปฏิบัติตามมาตรการป้องกัน และแก้ไขผลกระทบสิ่งแวดล้อม

โครงการผลิตไฟฟ้าขนาดเล็ก บริษัท ไทยออยล์ จำกัด (มหาชน) ระยะดำเนินการ ระหว่างเดือนกรกฎาคม-ธันวาคม พ.ศ. 2565

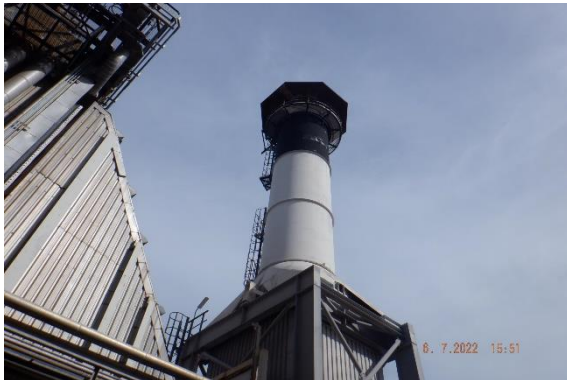
รูปที่ 2-1 ปล่องระบายอากาศสูง 30 เมตร

1. คุณภาพอากาศ	- กำหนดลักษณะของปล่องระบายอากาศเสียสูง 30 เมตร - ติดตั้งระบบควบคุมออกไซด์ของไนโตรเจนจากการเผาไหม้เชื้อเพลิง	- ปล่องระบายอากาศเสีย - ระบบเผาไหม้เชื้อเพลิง	- บริษัทฯ ได้ดำเนินการตามมาตรการเรียบร้อยแล้ว - บริษัทฯ ได้ดำเนินการติดตั้ง Dry Low NO _x Burner และเลือกใช้ก๊าซธรรมชาติ เป็นก๊าซเชื้อเพลิงเพื่อควบคุมออกไซด์ของไนโตรเจนจากการเผาไหม้แล้ว	- -	รูปที่ 2-1 -

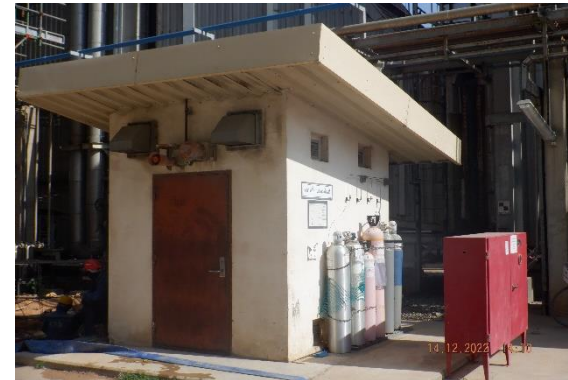
รูปที่ 2-2 ระบบตรวจสอบคุณภาพอากาศแบบต่อเนื่อง (CEMS)

- ออกแบบและติดตั้งระบบควบคุมไม่ให้ความเข้มข้นก๊าซออกไซด์ของไนโตรเจนออกสู่บรรยากาศมากกว่า 49 ส่วนในล้านส่วนที่ 15% O ₂ หรือ 115 ส่วนในล้านส่วนที่ 7% O ₂	- ปล่องระบายอากาศเสีย	- บริษัทฯ ได้ดำเนินการติดตั้งระบบตรวจสอบคุณภาพอากาศแบบต่อเนื่อง (CEMS) เพื่อตรวจสอบค่าความเข้มข้นก๊าซออกไซด์ของไนโตรเจน และผลการติดตามตรวจสอบคุณภาพอากาศที่ระบายออกจากปล่อง ระหว่างเดือน ก.ค.-ธ.ค. 65 พบว่ามีค่าอยู่ในเกณฑ์ค่าควบคุม 49 ส่วนในล้านส่วนที่ 15% O ₂ หรือ 115 ส่วนในล้านส่วนที่ 7% O ₂ โดยมีรายละเอียดแสดงไว้ในบทที่ 3	-	รูปที่ 2-2

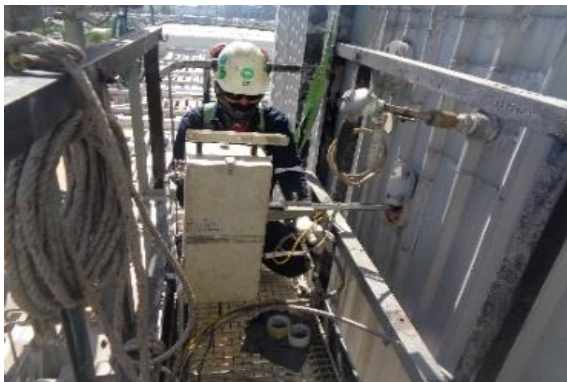
รูปที่ 2-3 การติดตามตรวจสอบคุณภาพอากาศจากปล่อง

- ติดตามตรวจสอบคุณภาพอากาศจากปล่อง	- ปล่องระบายอากาศเสีย	- บริษัทฯ ได้ดำเนินการติดตามตรวจสอบคุณภาพอากาศที่ระบายออกจากปล่อง ระหว่างเดือน ก.ค.-ธ.ค. 65 ครั้งที่ 3 เมื่อวันที่ 8 ก.ย. 65 และครั้งที่ 4 เมื่อวันที่ 3 พ.ย. 65 พบว่ามีค่าอยู่ในมาตรฐานและเกณฑ์ค่าควบคุมที่กำหนด โดยมีรายละเอียดแสดงไว้ในบทที่ 3	-	รูปที่ 2-3

2. คุณภาพอากาศที่ระบายออกจากปล่อง	- ปล่อง B-4017	- ก๊าซออกไซด์ของไนโตรเจน	ปีละ 2 ครั้ง	- ผลการติดตามตรวจสอบคุณภาพอากาศที่ระบายออกจากปล่อง ประจำปี พ.ศ. 2565 ครั้งที่ 3 เมื่อวันที่ 8 ก.ย. 65 และครั้งที่ 4 เมื่อวันที่ 3 พ.ย. 65 พบว่าดัชนีที่ติดตามตรวจสอบมีค่าอยู่ในมาตรฐานที่กำหนด ดังแสดงรายละเอียดในบทที่ 3
			ตรวจสอบคุณภาพอากาศแบบต่อเนื่อง (CEMs)	- ผลการติดตามตรวจสอบก๊าซออกไซด์ของไนโตรเจนที่ระบายออกจากปล่องแบบต่อเนื่อง ระหว่างเดือน ก.ค.-ธ.ค. 65 พบว่ามีค่าอยู่ในมาตรฐานที่กำหนด ดังแสดงรายละเอียดไว้ในบทที่ 3

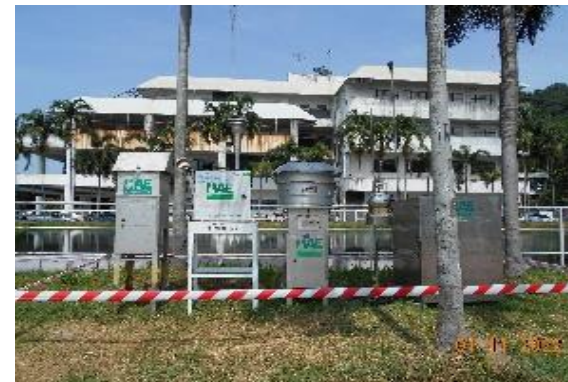
รูปที่ 2-4 การติดตามตรวจสอบคุณภาพอากาศในบรรยากาศ

- ติดตามตรวจสอบคุณภาพอากาศในบรรยากาศ	- สถานีวิจัยเกษตรครีราชา - บ้านอ่าวอุดม - บ้านขาม (บ้านปากทางอ่าวอุดม) - บ้านทุ่งเทครัว	- บริษัทฯ ได้ดำเนินการติดตามตรวจสอบคุณภาพอากาศในบรรยากาศ ระหว่างเดือน ก.ค.-ธ.ค. 65 ครั้งที่ 2 ระหว่างวันที่ 1-4 พ.ย. 65 พบว่าทุกดัชนีในทุกจุดตรวจวัดมีค่าอยู่ในมาตรฐานที่กำหนด โดยมีรายละเอียดแสดงไว้ในบทที่ 3	-	รูปที่ 2-4

สิ่งแวดล้อมที่ติดตามตรวจสอบ	จุดติดตามตรวจสอบ	ดัชนี	ความถี่	ผลการติดตามตรวจสอบ
1. คุณภาพอากาศในบรรยากาศ	1. สถานีวิจัยเกษตรศรีราชา 2. บ้านอ่าวอุดม 3. บ้านเขาพุ (บ้านปากทางอ่าวอุดม) 4. บ้านทุ่งเทครัว	1. ฝุ่นละอองขนาดไม่เกิน 10 ไมครอน 2. ก๊าซไนโตรเจนไดออกไซด์	ปีละ 2 ครั้ง (3 วันต่อเนื่อง)	- ผลการติดตามตรวจสอบคุณภาพอากาศในบรรยากาศ ครั้งที่ 2 ประจำปี พ.ศ. 2565 ระหว่างวันที่ 1-4 พ.ย. 65 พบว่าดัชนีที่ติดตามตรวจสอบทั้ง 4 จุด มีค่าอยู่ในมาตรฐานที่กำหนด ดังแสดงรายละเอียดในบทที่ 3

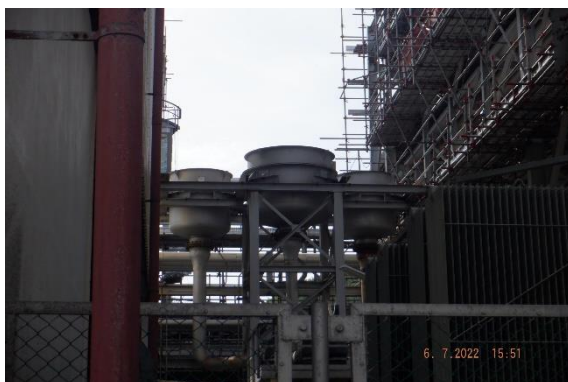
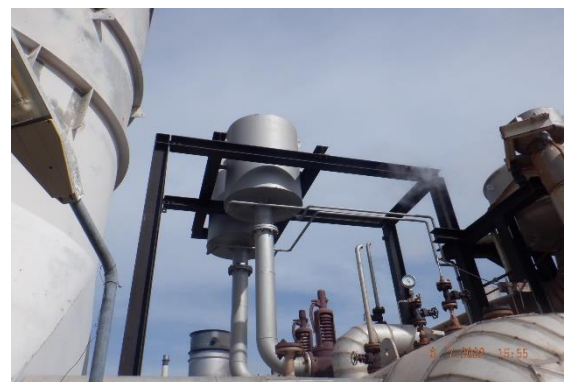
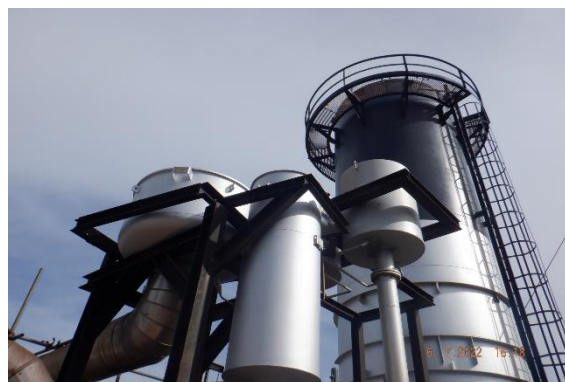
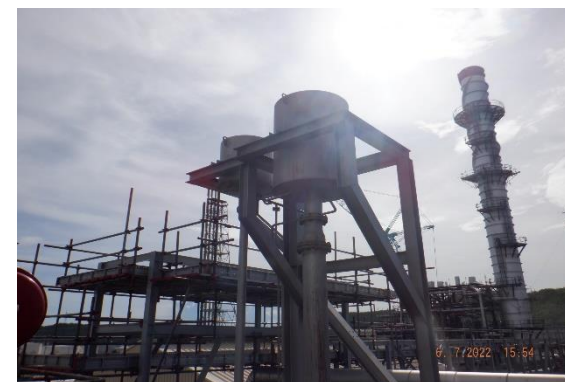
รูปที่ 2-8 โครงการติดตั้ง Silencers จำนวน 5 แห่ง

5. อาชีวอนามัยและ ความปลอดภัย	- ติดตั้ง Silencers	- บริเวณ Relief Valve จำนวน 5 แห่ง	- บริษัทฯ ดำเนินการติดตั้ง Silencers บริเวณ Relief Valve จำนวน 5 แห่ง เรียบร้อยแล้ว	-	รูปที่ 2-8

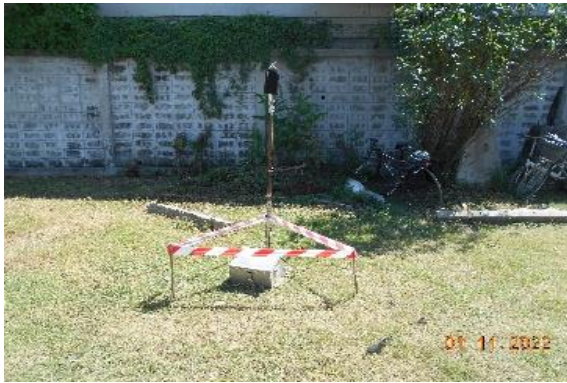
รูปที่ 2-9 การติดตามตรวจสอบระดับเสียง

- ตรวจสอบระดับความดังของเสียงบริเวณที่มีแหล่งกำเนิด เสียง	- บริเวณที่มีแหล่งกำเนิด เสียง	- บริษัทฯ ได้ดำเนินการติดตามตรวจสอบระดับเสียงเฉลี่ย 8 ชั่วโมง บริเวณ TP Area ระหว่างเดือน ก.ค.-ธ.ค. 65 ครั้งที่ 3 เมื่อวันที่ 6 ก.ย. 65 และครั้งที่ 4 เมื่อวันที่ 8 พ.ย. 65 ซึ่งผลการติดตามตรวจสอบมีค่าอยู่ในมาตรฐานที่กำหนด ดังแสดงรายละเอียดไว้ในบทที่ 4	-	รูปที่ 2-9

สิ่งแวดล้อมที่ติดตามตรวจสอบ	จุดที่ติดตามตรวจสอบ	ดัชนี	ความถี่	ผลการติดตามตรวจสอบ
6. อาชีวอนามัยและความปลอดภัย 6.1 เสียง	- แหล่งกำเนิดของเสียง	- ระดับเสียงเฉลี่ย	ปีละ 4 ครั้ง	- ผลการติดตามตรวจสอบระดับเสียง ระหว่างเดือน ก.ค.-ธ.ค. 65 บริเวณ TP Area จำนวน 1 จุด ได้ดำเนินการติดตามตรวจสอบ ครั้งที่ 3 เมื่อวันที่ 6 ก.ย. 65 และครั้งที่ 4 เมื่อวันที่ 8 พ.ย. 65 พบว่า ระดับเสียงเฉลี่ย 8 ชั่วโมง มีค่าอยู่ในมาตรฐานที่กำหนด ดังแสดงรายละเอียดไว้ในบทที่ 4

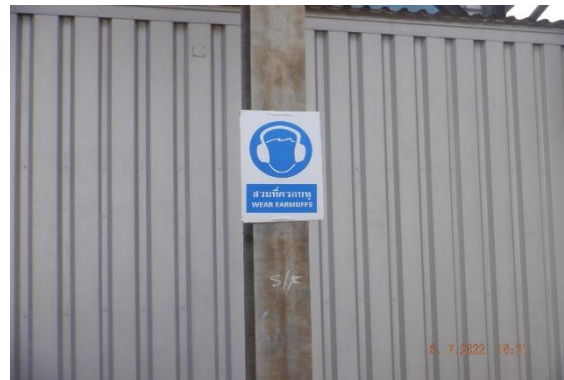
รูปที่ 2-11 ป้ายเตือนให้สวมปลั๊กอุดหู (Ear Plugs) หรือที่ครอบหู (Ear Muffs)

- ในบริเวณที่มีเสียงดัง ติดป้ายสัญลักษณ์เตือนเพื่อให้พนักงานสวมปลั๊กอุดหู (Ear plugs) หรือครอบหู (Ear muffs) ตามความเหมาะสม	- บริเวณที่มีแหล่งกำเนิดเสียง	- บริษัทฯ ดำเนินการติดป้ายสัญลักษณ์เตือนเพื่อให้พนักงานสวมปลั๊กอุดหู (Ear plugs) หรือครอบหู (Ear muffs) ในบริเวณที่มีเสียงดัง ตามมาตรการที่กำหนดไว้	-	รูปที่ 2-11

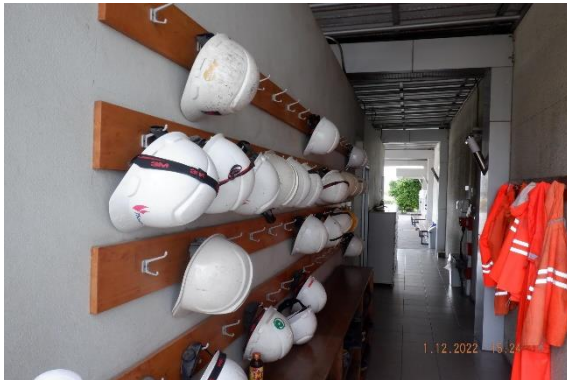
รูปที่ 2-13 อุปกรณ์ด้านความปลอดภัย

องค์ประกอบ ทางด้านสิ่งแวดล้อม	มาตรการป้องกัน และแก้ไขผลกระทบสิ่งแวดล้อม	บริเวณที่ดำเนินการ	ผลการปฏิบัติตามมาตรการ	ปัญหาอุปสรรค ที่ไม่สามารถปฏิบัติตาม มาตรการและแนวทางการแก้ไข	รูปที่/ เอกสารอ้างอิง
5. อาชีวอนามัยและความปลอดภัย (ต่อ)	- จัดตั้งคณะกรรมการความปลอดภัย อาชีวอนามัยและสภาพแวดล้อมการทำงาน	- ภายในโครงการ	- บริษัทฯ มีการจัดตั้งคณะกรรมการความปลอดภัย อาชีวอนามัยและสภาพแวดล้อมการทำงาน	-	ภาคผนวก จ7
	- จัดกิจกรรมและจัดหาอุปกรณ์ด้านความปลอดภัยของโครงการผลิตไฟฟ้าขนาดเล็ก โดยให้สอดคล้องกับนโยบายและแผนงานด้านอาชีวอนามัยและความปลอดภัยที่กำหนดไว้	- ภายในโครงการ	- บริษัทฯ มีการจัดหาอุปกรณ์ความปลอดภัยให้พนักงาน รวมทั้งจัดกิจกรรมสัปดาห์ความปลอดภัย โดยให้สอดคล้องกับนโยบายและแผนงานด้านอาชีวอนามัยและความปลอดภัยที่กำหนดไว้	-	รูปที่ 2-13 ถึงรูปที่ 2-14
