บทที่ 3

การปฏิบัติตามมาตรการป้องกัน และแก้ไขผลกระทบสิ่งแวดล้อม

3.1 ผลการปฏิบัติตามมาตรการป้องกันและแก้ไขผลกระทบสิ่งแวดล้อม

โครงการท่าเทียบเรือและคลังผลิตภัณฑ์ บริษัท พีทีที โกลบอล เคมิคอล จำกัด (มหาชน) ระหว่างเดือนกรกฎาคม-ธันวาคม 2565 ได้ปฏิบัติตามมาตรการป้องกันและแก้ไขผลกระทบสิ่งแวดล้อม ที่ระบุในรายงานการประเมินผลกระทบสิ่งแวดล้อมที่ได้รับความเห็นชอบจากหน่วยงานอนุญาต (อุตสาหกรรมจังหวัดระยอง) ตามหนังสือเลขที่ รย 0033(2)/1934 ลงวันที่ 25 พฤษภาคม 2561 และแจ้งให้ สผ. เพื่อทราบตามหนังสือเลขที่ ทส 1010.4/9120 ลงวันที่ 2 กรกฎาคม 2562 ประกอบด้วยประเด็นที่สำคัญ ดังนี้

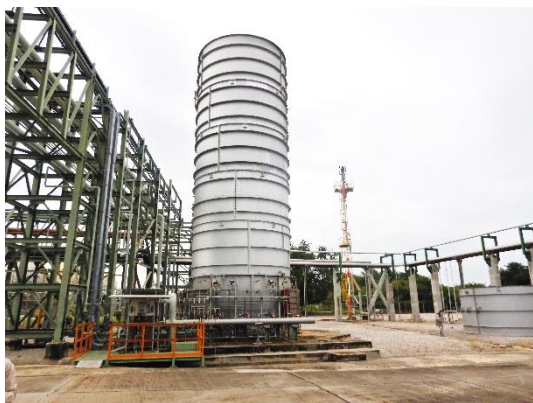
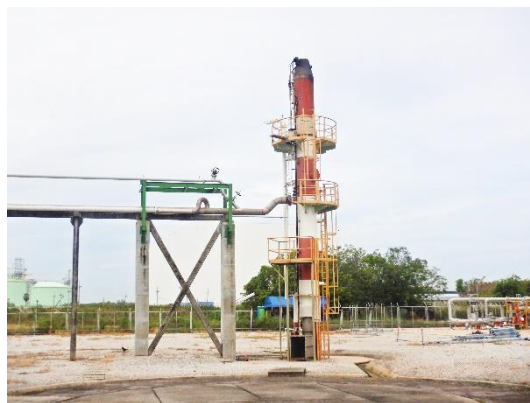
รูปที่ 2.1-1 หอเผาแบบปิด (Enclosed Ground Flare)

2. คุณภาพอากาศ	(1) ออกแบบให้มีระบบที่รวบรวมก๊าซที่ ระบายจากถังเก็บ 1,3 บิวทาไดอิน ในกรณี ที่ความดันภายในถังสูงเกินที่กำหนด (BD Storage Tank to Flare Sytem) ไอที่เกิด จากกิจกรรมขนถ่าย 1, 3 บิวทาไดอินลงเรือ (Vapor Return from Loading Arm Jetty 1 & Jetty 2) และไอที่เกิดจากกิจกรรมขน ถ่าย 1, 3 บิวทาไดอินลงรถบรรทุก ไปเผายัง หอเผา ระบบปิด (Enclosed Ground Flare) ที่สามารถรองรับการเผาไหม้ได้สูงสุด เท่ากับ 10 ตัน/ชั่วโมง	- โครงการออกแบบให้มีระบบที่รวบรวมก๊าซที่ ระบายจากถังเก็บ 1,3 บิวทาไดอิน ในกรณีที่ความ ดันภายในถังสูงเกินที่กำหนด (BD Storage Tank to Flare System) ไอที่เกิดจากกิจกรรมขนถ่าย 1,3 บิวทาไดอินลงเรือ (Vapor Return from Loading Arm Jetty 1 & Jetty 2) และไอที่เกิด จากกิจกรรมขนถ่าย 1,3 บิวทาไดอิน ลงรถบรรทุก ไปเผายังหอเผาทั้งระบบปิด (Enclosed Ground Flare) ที่ติดตั้งใหม่ที่สามารถรองรับการเผาไหม้ได้ สูงสุด 10 ตัน/ชั่วโมง	-	- รูปที่ 2.1-1 หอเผา ระบบปิด (Enclosed Ground Flare)

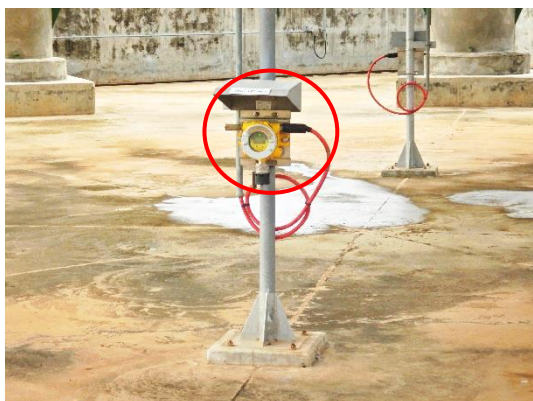
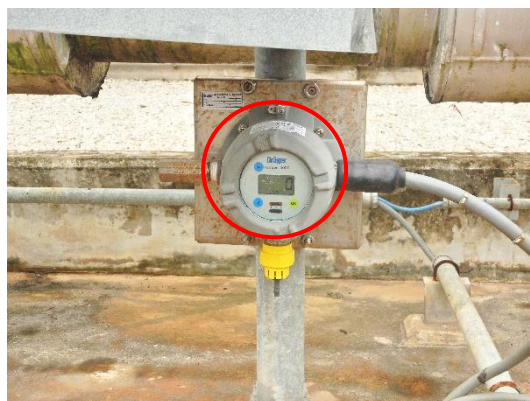
บริเวณถังเก็บ Multi-Purpose

บริเวณถังเก็บ 1,3 บิวทาไดอิน

รูปที่ 2.1-2 ติดตั้งเครื่องตรวจจับก๊าซ (Gas Detector)

(8) ติดตั้งเครื่องตรวจจับก๊าซ (Gas Detector) ในบริเวณถังเก็บ 1,3 บิวทาไดอิน บั้ม 1,3 บิวทาไดอิน สถานีขนถ่ายทางรถบรรทุก (Truck Loading Station) และบริเวณหอเผาระบบปิด (Enclosed Ground Flare) โดยเป็นเครื่องตรวจจับก๊าซแบบตลอดเวลา (Online Gas Detector) โดยเครื่อง GC Analyzer มีหลักการทำงาน คือ ดูดอากาศบริเวณโดยรอบจุดที่ทำการตรวจวัดและส่งไปยังเครื่องวิเคราะห์ เพื่อวัดความเข้มข้นของ 1,3 บิวทาไดอิน โดยตั้งค่าเตือนไว้ 2 ระดับ ดังนี้	- โครงการได้ออกแบบและติดตั้งเครื่องตรวจจับก๊าซ (Gas Detector) เพื่อตรวจจับก๊าซแบบตลอดเวลา (Online Gas Detector) ในบริเวณถังเก็บ 1,3 บิวทาไดอิน บั้มสถานีขนถ่ายทางรถบรรทุก และบริเวณหอเผาทั้งระบบปิด รวมถึงการตั้งค่าเตือนไว้ตามที่มาตรการกำหนด	-	- รูปที่ 2.1-2 ติดตั้งเครื่องตรวจจับก๊าซ (Gas Detector) - รูปที่ 2.1-3 ติดตั้งเครื่องตรวจจับก๊าซ (Gas Detector) บริเวณสถานีสูบน้ำทางรถบรรทุก

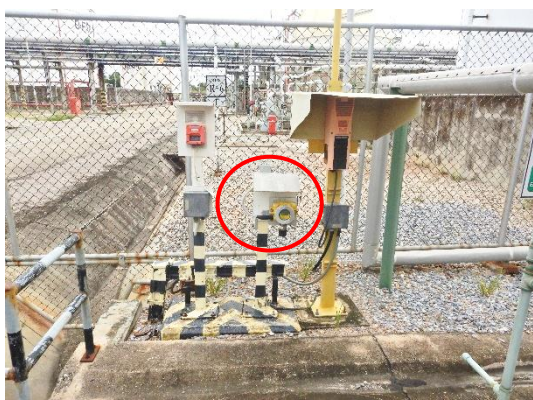
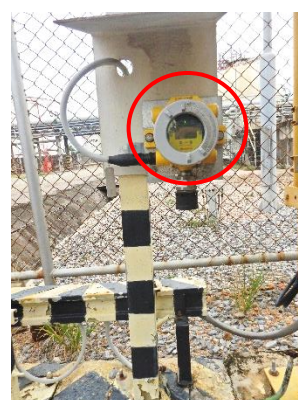
รูปที่ 2.1-3 ติดตั้งเครื่องตรวจจับก๊าซ (Gas Detector) บริเวณสถานีสูบน้ำทางรถบรรทุก

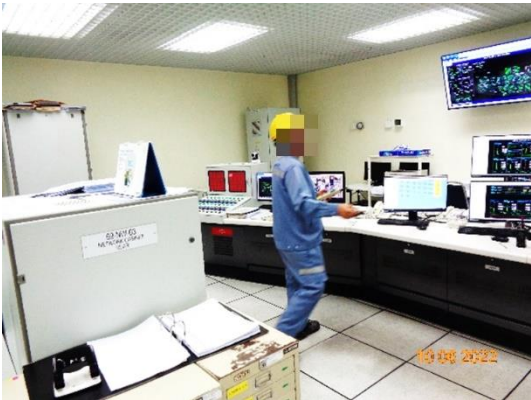
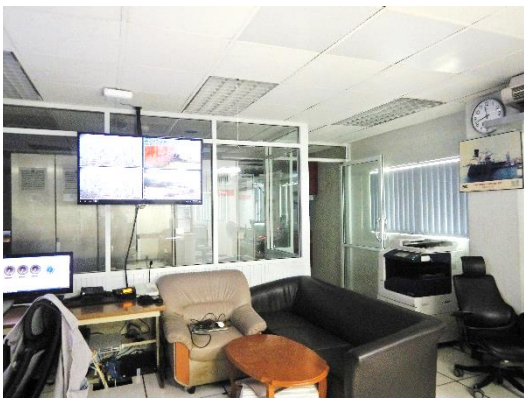
บริเวณคลังเก็บผลิตภัณฑ์	บริเวณท่าเทียบเรือ
รูปที่ 2.1-4 ห้องควบคุม (Control Room)

2. คุณภาพอากาศ (ต่อ)	(9) เมื่อพบ 1,3 บิวทาไดอิน เกิดการรั่วไหล เครื่องตรวจจับก๊าซ (Gas Detector) ที่ติดตั้งจะส่งสัญญาณแจ้งเหตุมายังห้องควบคุม (Control Room) ในทันที โดยโครงการจะส่งเจ้าหน้าที่พร้อมอุปกรณ์คุ้มครองความปลอดภัยส่วนบุคคลเข้าไปตรวจสอบและดำเนินการแก้ไข	- โครงการได้ออกแบบให้เครื่องตรวจจับก๊าซส่งสัญญาณแจ้งเหตุมายังห้องควบคุมในทันทีที่สาร 1,3 บิวทาไดอิน รั่วไหล และเจ้าหน้าที่ผู้เกี่ยวข้องจะเข้าไปตรวจสอบและดำเนินการแก้ไขต่อไป ปัจจุบันระหว่างเดือนกรกฎาคม-ธันวาคม 2565 ยังไม่พบ 1,3 บิวทาไดอิน เกิดการรั่วไหลแต่อย่างใด	-	- รูปที่ 2.1-2 ติดตั้งเครื่องตรวจจับก๊าซ (Gas Detector) บริเวณถังเก็บ 1,3 บิวทาไดอิน - รูปที่ 2.1-4 ห้องควบคุม (Control Room)

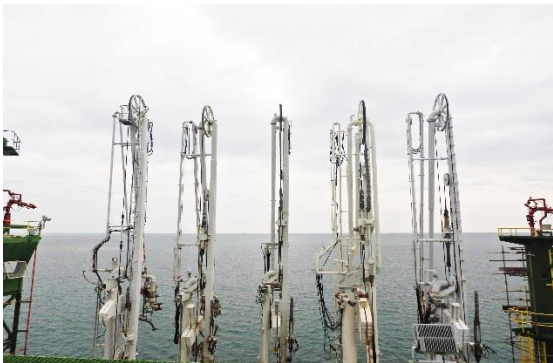
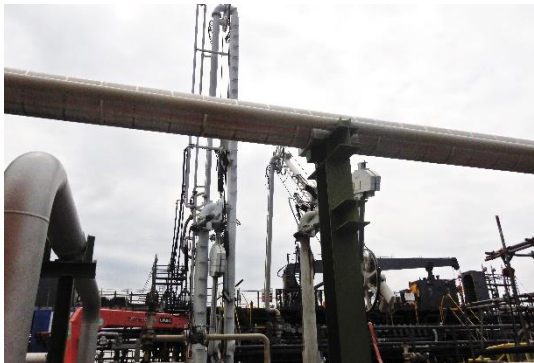
บริเวณท่าเทียบเรือ (Jetty 1)	บริเวณท่าเทียบเรือ (Jetty 2)
รูปที่ 2.1-5 ระบบ Automatic Emergency Release coupling และ Two ball Valves บริเวณ Loading Arm

2. คุณภาพอากาศ (ต่อ)	<p>12) จัดให้มีการป้องกันการรั่วไหลของสารเคมี ซึ่งรวมทั้งน้ำมันจากบริเวณท่าเทียบเรือ ในระหว่างการสูบล้างสารเคมี โดยการติดตั้งอุปกรณ์เหล่านี้</p> <p>1) Quick Release Equipment ซึ่งประกอบด้วย Automatic Emergency Release Coupling และ 2-ball valves ซึ่งจะปิดทันทีเมื่อระบบหยุดการทำงานฉุกเฉิน</p> <p>2) Leak Detection System ซึ่งมีวิธีตรวจสอบการรั่วไหล โดยอาศัยการควบคุมความดัน การไหลของสารเคมี และการทดสอบ Soap Test ดังนี้</p> <p>(ก) โพรฟิลีนและบิวทีน-1 จะตรวจสอบโดยก๊าซไนโตรเจนที่ความดัน 2.0 kg/cm²g.</p>	<p>- โครงการจัดให้มีการป้องกันการรั่วไหลของสารเคมี ซึ่งรวบรวมทั้งน้ำมันจากบริเวณท่าเรือในระหว่างการสูบล้างสารเคมีโดยการติดตั้งอุปกรณ์ต่างๆ ตามที่ได้กำหนดไว้ในมาตรการ รวมถึงมีการตรวจสอบการรั่วไหลโดยอาศัยการควบคุมความดัน การไหลของสารเคมี และทดสอบ Soap Test</p>	-	- รูปที่ 2.1-5 ระบบ Automatic Emergency Release coupling และ Two ball Valves บริเวณ Loading Arm

10. อาชีวอนามัยและความปลอดภัย (ต่อ) 10.1 มาตรการทั่วไป (ต่อ)	(6) ติดตั้งระบบตรวจสอบและควบคุมการรั่วไหลของสารเคมีเป็นระบบอัตโนมัติ (Automatic Leak Detection System)	- โครงการติดตั้งระบบตรวจสอบและควบคุมการรั่วไหลของสารเคมีเป็นระบบอัตโนมัติ (Automatic Leak Detection System)	-	- รูปที่ 2.1-5 ระบบ Automatic Emergency Release coupling และ Two ball Valves บริเวณ Loading Arm

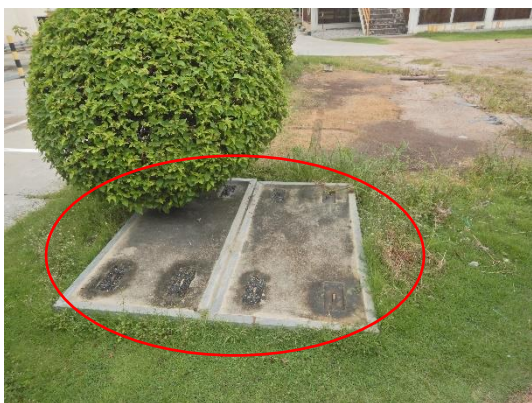
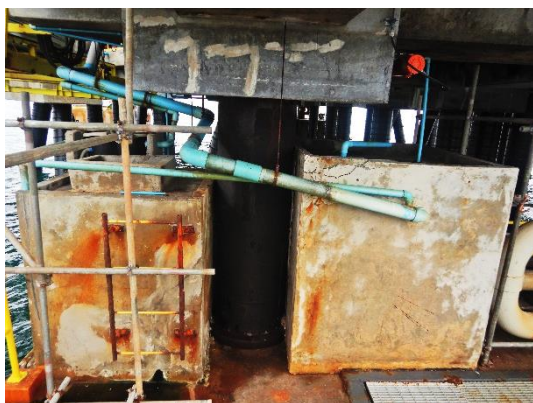
บริเวณพื้นที่สำนักงาน	บริเวณท่าเทียบเรือ (jetty 1)
รูปที่ 2.1-10 ถึงบำบัดน้ำเสียสำเร็จรูปบริเวณพื้นที่สำนักงาน/บริเวณท่าเทียบเรือ

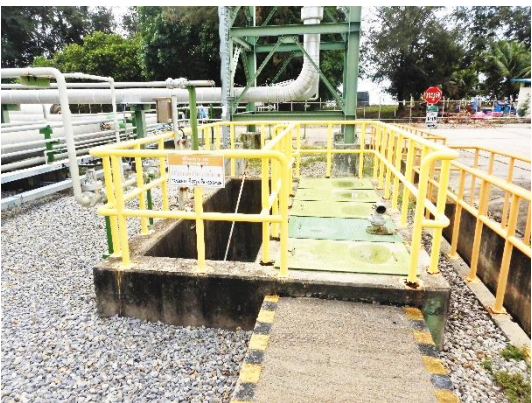
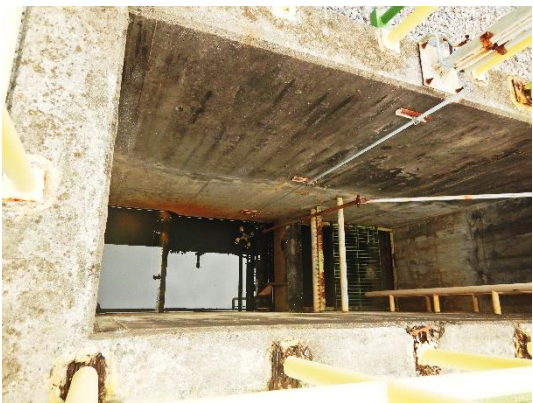
รูปที่ 2.1-11 ระบบ API เพื่อแยกน้ำมันออกจากน้ำฝนที่อาจมีการปนเปื้อน	
มาตรการด้านการคมนาคมขนส่ง

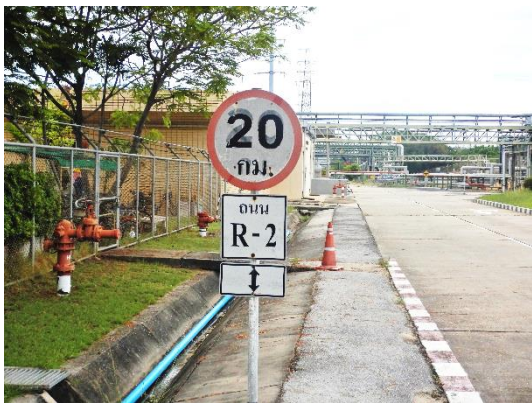
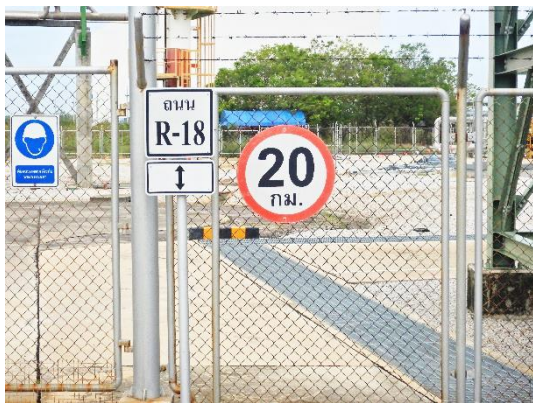
รูปที่ 2.1-12 ป้ายจำกัดความเร็วภายในพื้นที่โครงการไม่เกิน 20 กม./ชม.

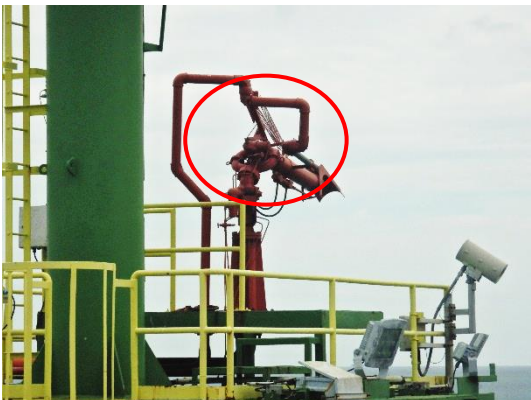
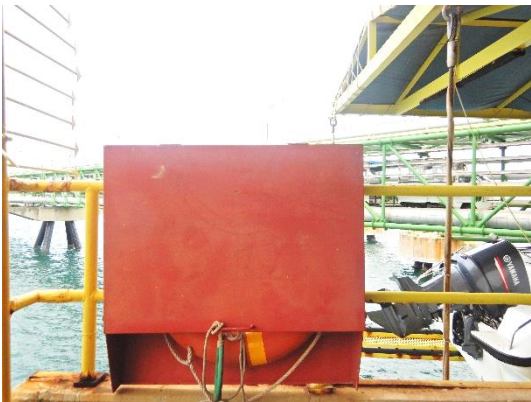
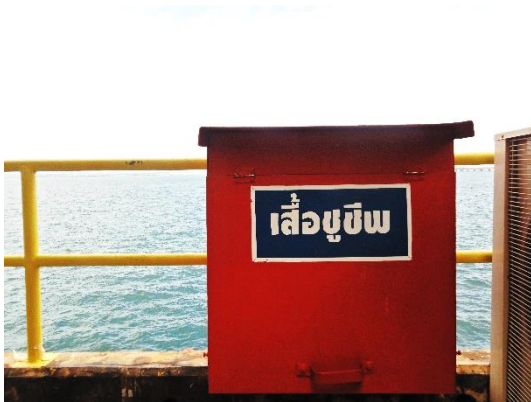
Fire Hydrant	Emergency Escape Breathing Device

Life Ring และเสื้อชูชีพ	
รูปที่ 2.1-21 (ต่อ) ระบบดับเพลิงและอุปกรณ์ระบบป้องกันอัคคีภัย กรณีเกิดเหตุฉุกเฉิน บริเวณท่าเทียบเรือ

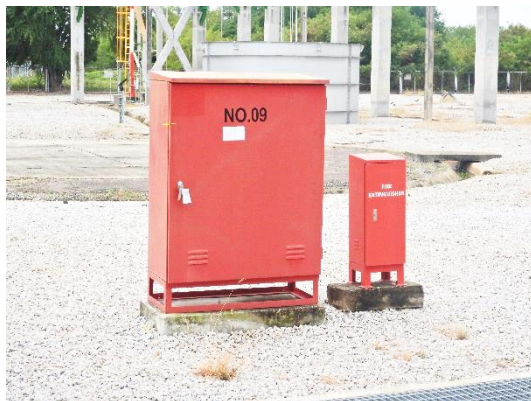
ตู้เก็บสายฉีดน้ำดับเพลิง (Hose Box)	ระบบสัญญาณเตือนภัย
รูปที่ 2.1-22 ระบบดับเพลิงและอุปกรณ์ระบบป้องกันอัคคีภัย กรณีเกิดเหตุฉุกเฉิน บริเวณคลังเก็บผลิตภัณฑ์

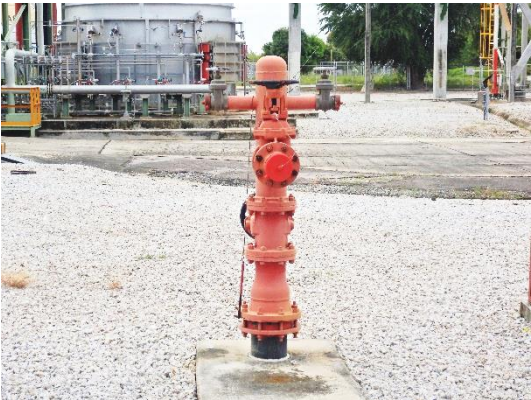
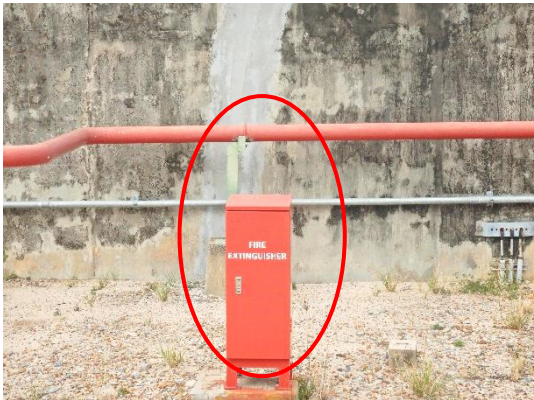
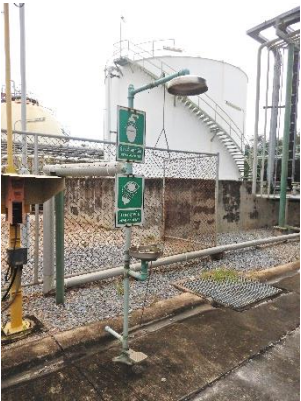
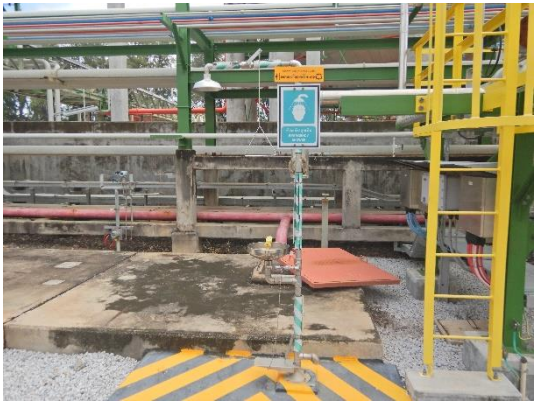
หัวต่อสายฉีดน้ำดับเพลิง (Fire Hydrant with Fixed Monitor)	เครื่องดับเพลิงชนิดถือหัว (Portable Fire Extinguisher)

Emergency Shower & Eye/ Face Wash	
รูปที่ 2.1-22 (ต่อ) ระบบดับเพลิงและอุปกรณ์ระบบป้องกันอัคคีภัย กรณีเกิดเหตุฉุกเฉิน บริเวณคลังเก็บผลิตภัณฑ์

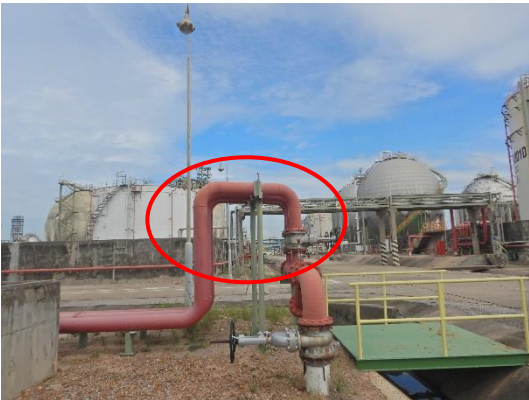
รูปที่ 2.1-23 Cathodic Protection System	รูปที่ 2.1-24 อุปกรณ์ตรวจจับความเร็วและทิศทางลมบริเวณสะพานเชื่อมของท่าเทียบเรือ

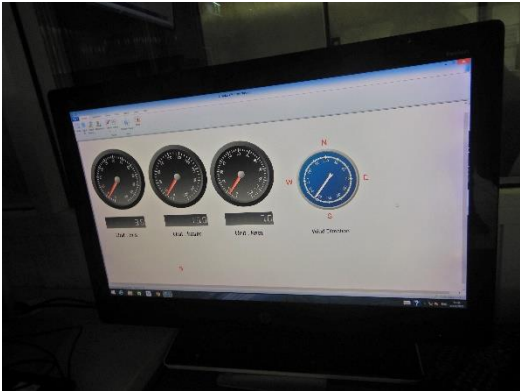
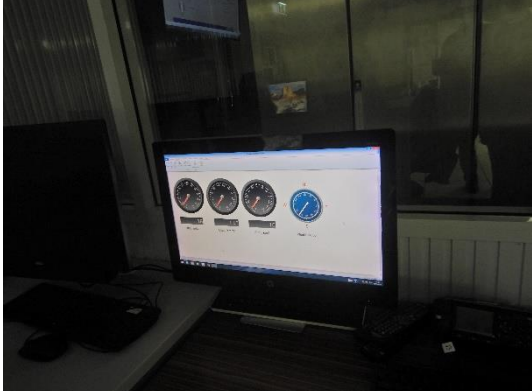
รูปที่ 2.1-25 หน้าจอแสดงความเร็วและทิศทางลม

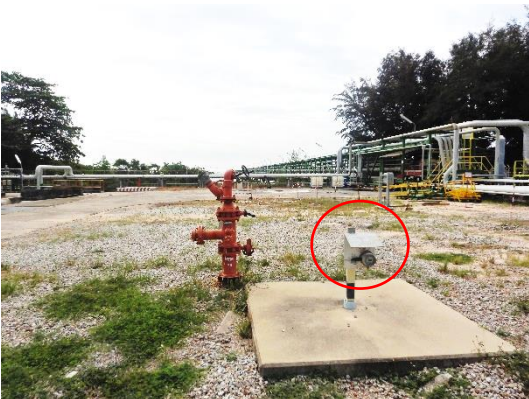
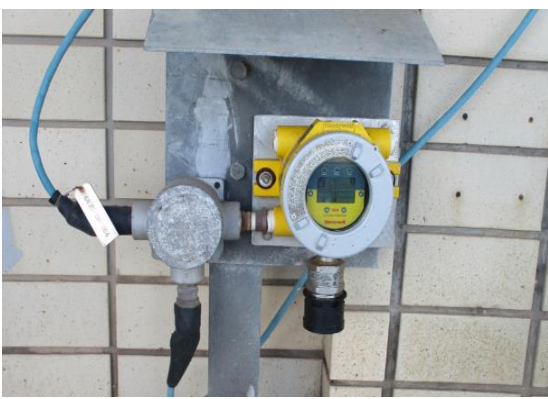
บริเวณลานถังเก็บผลิตภัณฑ์	บริเวณหน้าท่าเทียบเรือ
รูปที่ 2.1-26 ติดตั้งระบบตรวจจับก๊าซไฮโดรคาร์บอน บริเวณหน้าท่าเทียบเรือและลานถังเก็บผลิตภัณฑ์

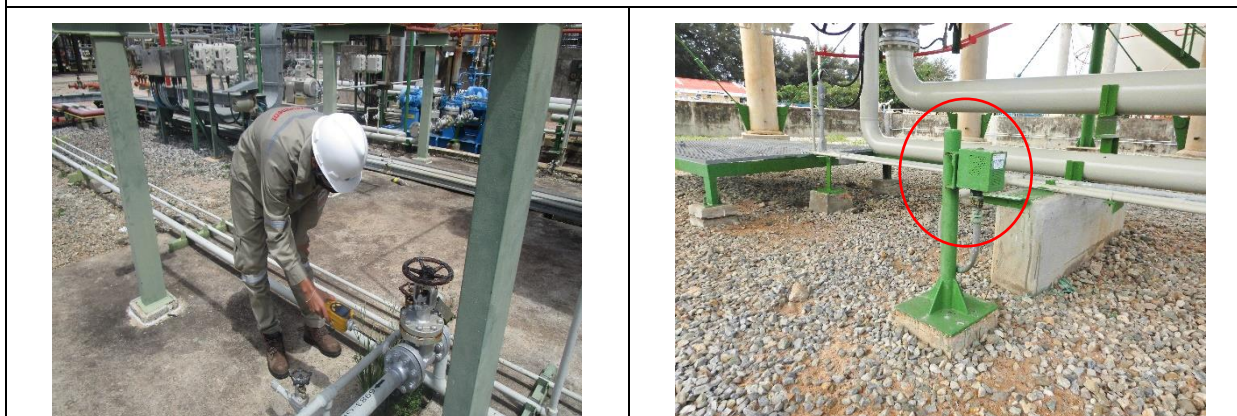
รูปที่ 2.1-32 เจ้าหน้าที่ตรวจสอบการรั่วซึม
ด้วยเครื่อง Gas Detector

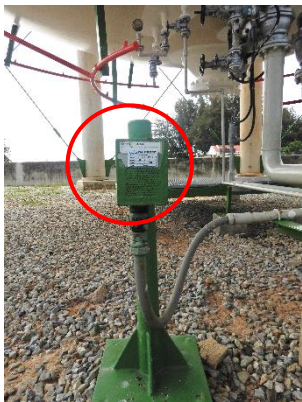
รูปที่ 2.1-34 ติดตั้งเครื่องตรวจจับก๊าซไวไฟ บริเวณปั๊มขนถ่าย	รูปที่ 2.1-35 ติดตั้งเครื่องตรวจจับก๊าซ (Gas Detector) บริเวณลานถังเก็บผลิตภัณฑ์
มาตรการด้านการศึกษาด้านอันตรายร้ายแรง

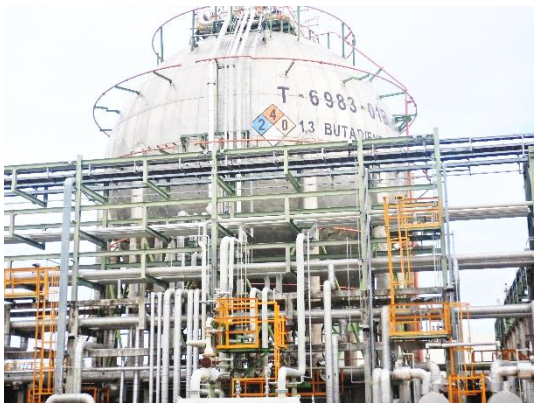
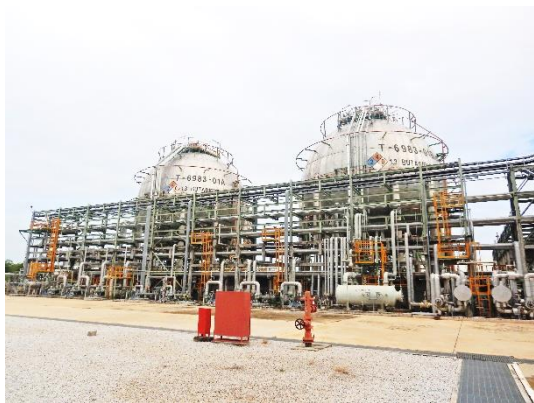
รูปที่ 2.1-36 ถังเก็บสาร 1,3 บิวทาไดอิน

(4) ป้อนส่ง 1,3 บิวทาไดอิน มิกซ์ซี 4 และซี 4 ราฟพิเนท	(1) ป้อนส่ง 1,3 บิวทาไดอิน มิกซ์ซี 4 และซี 4 ราฟพิเนท ออกแบบและก่อสร้างตามมาตรฐาน API STD 610 (Centrifugal Pumps for General Refinery Services), API STD 682 (Pump Shaft Sealing System for Centrifugal and Rotary Pump) และ API STD 685 (Sealless Centrifugal Pumps for Petroleum, Heavy Duty Chemical, and Gas Industry Services)	- ปัจจุบัน (กรกฎาคม-ธันวาคม 2565) โครงการดำเนินการก่อสร้างป้อนส่ง 1,3 บิวทาไดอิน มิกซ์ ซี 4 และสารซี 4 ราฟพิเนท แล้วเสร็จ ทั้งนี้ช่วงดำเนินการก่อสร้างโครงการจัดให้มีวิศวกรที่มีความรู้ความเชี่ยวชาญดำเนินการออกแบบและควบคุมการก่อสร้างเป็นไปตามมาตรฐานที่กำหนดอย่างเคร่งครัด	-	- ภาคผนวก 35ข เอกสารการรับรองจากวิศวกรออกแบบการก่อสร้างถังเก็บ (1,3 Butadiene) และถังเก็บ multi-purpose ระบบท่อขนส่งต่างๆ

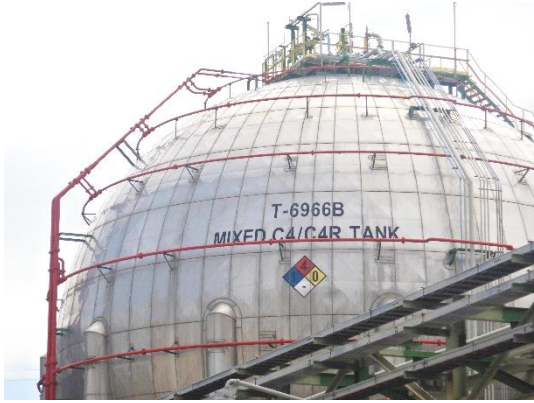
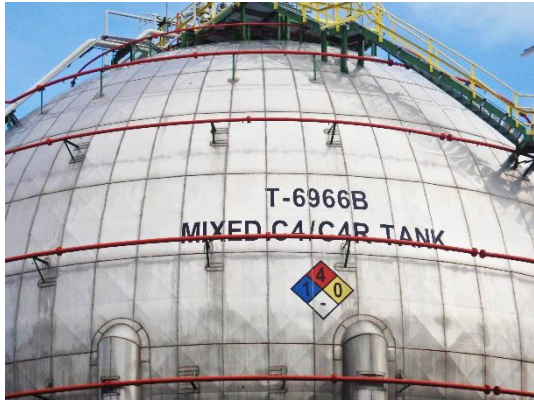
รูปที่ 2.1-37 ถังเก็บ Multi-purpose
