## ผลการปฏิบัติตาม มาตรการป้องกันและแก้ไขผลกระทบสิ่งแวดล้อม

### 3.1 ผลการปฏิบัติตามมาตรการป้องกันและแก้ไขผลกระทบสิ่งแวดล้อม

โครงการโรงงานผลิตสารบิสฟีนอล เอ (รายงานการเปลี่ยนแปลงรายละเอียดโครงการฯ ครั้งที่ 6) บริษัท พีทีที ฟีนอล จำกัด  
ครั้งที่ 2/2565 ระหว่างเดือนกรกฎาคม ถึงธันวาคม พ.ศ.2565

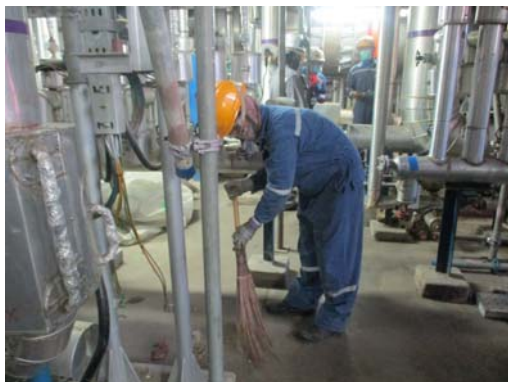
รูปที่ 3.1-1 การทำความสะอาดพื้นที่ก่อสร้าง และบริเวณใกล้เคียง

1. คุณภาพอากาศ	1.1 จัดให้มีการเก็บกวาดหรือทำความสะอาดพื้นที่ก่อสร้างและบริเวณใกล้เคียงหลังเลิกงานเป็นประจำทุกวัน	- พื้นที่ก่อสร้าง	- โครงการกำหนดให้ผู้รับเหมาเก็บกวาด ทำความสะอาดพื้นที่ก่อสร้างและบริเวณใกล้เคียง หลังเลิกงานเป็นประจำทุกวัน	- ไม่มีปัญหา อุปสรรคในการดำเนินการ	- รูปที่ 3.1-1 การทำความสะอาดพื้นที่ก่อสร้างและบริเวณใกล้เคียง - ภาคผนวก ข.2-19 ขอบเขตงาน (TOR) เรื่อง ข้อกำหนดด้านความปลอดภัย สิ่งแวดล้อม พลังงาน และสิทธิมนุษยชน

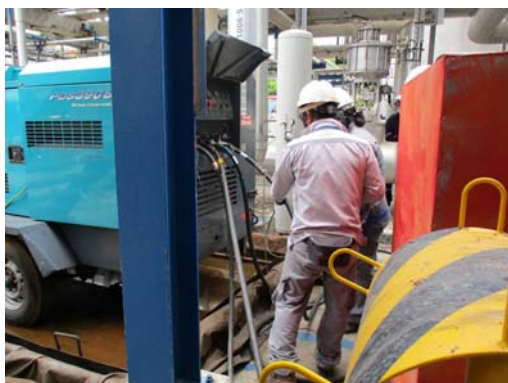
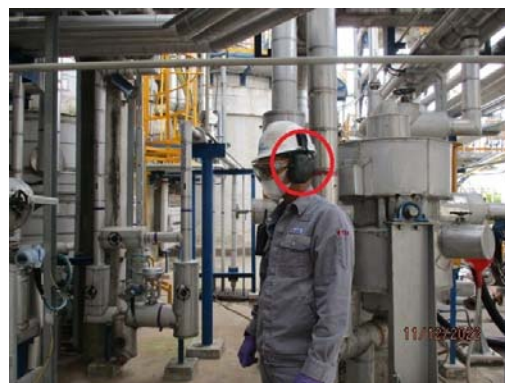
รูปที่ 3.1-4 คนงานสวมใส่อุปกรณ์คุ้มครองความปลอดภัยส่วนบุคคลในการทำงาน

1. คุณภาพอากาศ (ต่อ)					- ภาคผนวก ข.2-19 ขอบเขตงาน (TOR) เรื่อง ข้อกำหนดด้าน ความปลอดภัย สิ่งแวดล้อม พลังงาน และสิทธิมนุษยชน
	1.4 กำหนดให้บริษัทรับเหมาจัดเตรียมอุปกรณ์ ป้องกันฝุ่นละอองสำหรับคนงานอย่างเพียงพอ โดยเฉพาะคนงานที่ทำงานอยู่ในพื้นที่ก่อสร้าง	- พื้นที่ก่อสร้าง	- โครงการกำหนดให้บริษัทรับเหมาจัดเตรียม อุปกรณ์ป้องกันฝุ่นละอองสำหรับคนงานอย่าง เพียงพอ โดยเฉพาะคนงานที่ทำงานอยู่ในพื้นที่ ก่อสร้าง ซึ่งกิจกรรมการก่อสร้างเป็นเพียงการ ติดตั้งอุปกรณ์แลกเปลี่ยนความร้อน ไม่มีฝุ่นละออง อย่างใดก็ดี มีการกำหนดให้ใส่ half mask	- ไม่มีปัญหา อุปสรรคในการ ดำเนินการ	- รูปที่ 3.1-4 คนงาน สวมใส่อุปกรณ์คุ้มครอง ความปลอดภัยส่วน บุคคลในการทำงาน - ภาคผนวก ข.2-19 ขอบเขตงาน (TOR) เรื่อง ข้อกำหนดด้าน ความปลอดภัย สิ่งแวดล้อม พลังงาน และสิทธิมนุษยชน

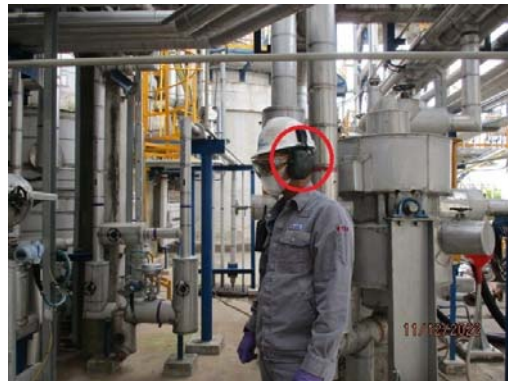
2.6 ให้ระดับเสียงที่ผู้ปฏิบัติงานได้รับเฉลี่ยตลอดระยะเวลาการทำงาน 8 ชั่วโมง จะต้องไม่เกิน 85 เดซิเบลเอ รวมทั้งจัดให้มีการหยุดพักชั่วคราวหรือมีระบบหมุนเวียนคนงานที่ปฏิบัติงานในพื้นที่ที่มีเสียงดังไปยังพื้นที่อื่นๆ	- พื้นที่ก่อสร้าง	- ระหว่างเดือนกรกฎาคม ถึงธันวาคม พ.ศ.2565 ไม่มีกิจกรรมที่ก่อให้เกิดเสียงดัง เป็นเพียงการติดตั้งอุปกรณ์แลกเปลี่ยนความร้อน และทดสอบการรั่วไหล อย่างไรก็ดี โครงการกำหนดให้คนงานที่ปฏิบัติงานในพื้นที่ก่อสร้างต้องสวมใส่อุปกรณ์ป้องกันเสียง เช่น ปลั๊กอุดเสียง (Ear Plugs) และครอบหูลดเสียง (Ear Muffs) เป็นต้น รวมถึงจัดให้มีการหยุดพักงานชั่วคราวเป็นระยะๆ	- ไม่มีปัญหาอุปสรรคในการดำเนินการ	- รูปที่ 3.1-8 คนงานสวมใส่อุปกรณ์ป้องกันเสียง

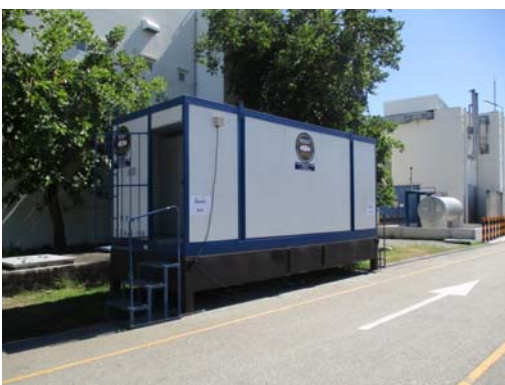
รูปที่ 3.1-9 ห้องน้ำ-ห้องส้วม สำหรับคนงาน

3. คุณภาพน้ำ	3.1 จัดให้มีห้องน้ำ-ห้องส้วมแบบเคลื่อนย้ายได้ (Mobile Toilet) และรวบรวมน้ำเสียจากคณงานก่อสร้าง ก่อนส่งไปบำบัดยังหน่วยงานภายนอกที่ได้รับอนุญาตจากทางราชการ หรือองค์การบริหารส่วนท้องถิ่นมารับไปกำจัดต่อไปหรือต้องจัดเตรียมระบบบำบัดน้ำเสียแบบสำเร็จรูปเพื่อบำบัดให้ได้คุณภาพน้ำทั้งตามมาตรฐานก่อนระบายไปยังระบบบำบัดน้ำเสียส่วนกลางของนิคมฯ	- พื้นที่ก่อสร้าง	- โครงการได้กำหนดให้บริษัทรับเหมาจัดเตรียมห้องน้ำ-ห้องส้วมชั่วคราวแบบเคลื่อนย้ายได้ (Mobile Toilet) ให้เพียงพอกับจำนวนคณงานก่อสร้าง รวมทั้งจัดการน้ำเสียที่เกิดขึ้น อย่างไรก็ดีโครงการได้อนุญาตให้ผู้รับเหมาใช้ห้องน้ำ-ห้องส้วมของโครงการได้	- ไม่มีปัญหา อุปสรรคในการ ดำเนินการ	- รูปที่ 3.1-9 ห้องน้ำ- ห้องส้วม สำหรับคณงาน

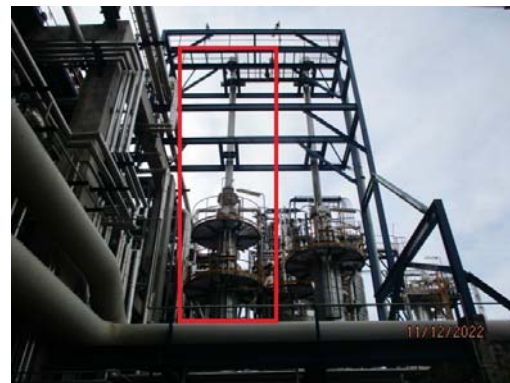
รูปที่ 3.2-3 ระบบ Acetone Scrubber (D-1904)

2. คุณภาพอากาศ	<p>2.1 ก๊าซเสียที่ผ่านการบำบัดจากระบบ Phenol Wet Scrubber (D-1903) และ Acetone Wet Scrubber (D-1904) แล้วถูกรวบรวมส่งไปบำบัดต่อยังระบบบำบัดไอระเหยสารอินทรีย์ด้วยถ่านกัมมันต์ (Activated Carbon) โดยควบคุมอัตราการระบายออกจากปล่องที่สภาวะมาตรฐาน (Standard Condition) อุณหภูมิ 25 องศาเซลเซียส ความดัน 1 บรรยากาศ ออกซิเจนส่วนเกินสภาวะจริง และ Dry Basis (ดังตารางที่ 3.3) ดังนี้</p> <p>1) Phenol ที่ระบายออกจากปล่องระบบบำบัดไอระเหยสารอินทรีย์ด้วยถ่านกัมมันต์จากระบวนการผลิต (D-1905 A และ D-1905 B) ไม่เกิน 0.5 ส่วนในล้านส่วน และ 0.00011 กรัมต่อวินาที</p> <p>2) Acetone ที่ระบายออกจากปล่องระบบบำบัดไอระเหยสารอินทรีย์ด้วยถ่านกัมมันต์จากระบวนการผลิต (D-1905 A และ D-1905 B) ไม่เกิน 0.5 ส่วนในล้านส่วน และ 0.00011 กรัมต่อวินาที</p> <p>ทั้งนี้จัดให้มีระบบบำบัดไอระเหยสารอินทรีย์ด้วยถ่านกัมมันต์ชุดสำรอง (D-1905 B) สำหรับบำบัดไอระเหยจากปล่องระบาย Phenol และ</p>	- ภายในพื้นที่โครงการ	<p>- ก๊าซเสียจากการบำบัดด้วยระบบ Phenol Scrubber (D-1903) และ Acetone Scrubber (D-1904) จะถูกรวบรวมส่งไปบำบัดต่อยังระบบบำบัดไอระเหยสารอินทรีย์ด้วยถ่านกัมมันต์ (Activated Carbon) โดยทำงานสลับกับชุดสำรอง (D-1905 B) เมื่อมีการเปลี่ยนถ่ายถ่านกัมมันต์ และควบคุมอัตราการระบายออกจากปล่องให้มีค่าอยู่ในเกณฑ์ที่กำหนด โดยได้ดำเนินการตรวจวัดในวันที่ 11 พฤศจิกายน พ.ศ.2565 สามารถสรุปผลการตรวจวัดได้ดังนี้</p> <ul style="list-style-type: none"> <li>พบค่าความเข้มข้นของฟีนอล น้อยกว่า 0.05 ส่วนในล้านส่วน และอัตราการระบาย มีค่า น้อยกว่า 0.00003 กรัมต่อวินาที</li> <li>พบค่าความเข้มข้นของอะซิโตน น้อยกว่า 0.05 ส่วนในล้านส่วน และอัตราการระบาย มีค่า น้อยกว่า 0.00002 กรัมต่อวินาที</li> </ul> <p>ซึ่งผลการตรวจวัดทั้งหมดมีค่าอยู่ในค่าที่กำหนด</p>	- ไม่มีปัญหาอุปสรรคในการดำเนินการ	<p>- รูปที่ 3.2-2 ระบบ Phenol Scrubber (D-1903)</p> <p>- รูปที่ 3.2-3 ระบบ Acetone Scrubber (D-1904)</p> <p>- รูปที่ 3.2-4 ปล่องระบบดูดซับไอระเหยสารอินทรีย์ด้วยถ่านกัมมันต์จากระบวนการผลิต (D-1905A และ D-1905B)</p> <p>- บทที่ 4 ผลการติดตามตรวจสอบคุณภาพสิ่งแวดล้อม</p>

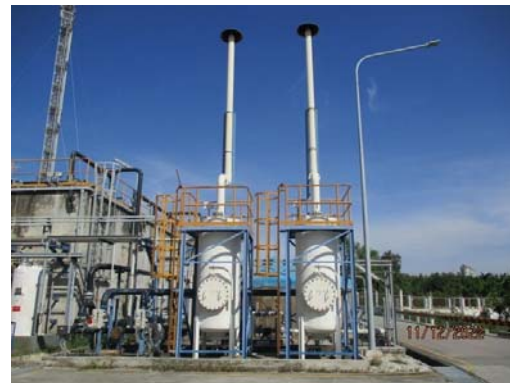
รูปที่ 3.2-5 ปล่องระบบดูดซับไอระเหย  
สารอินทรีย์ด้วยถ่านกัมมันต์จากระบบบำบัดน้ำเสีย  
(D-9201 และ D-9202)

2. คุณภาพอากาศ (ต่อ)	Acetone ในการเปลี่ยนถ่ายถ่านกำมันต์ของระบบบำบัดไอระเหยสารอินทรีย์ (D-1905 A)				
	<p>2.2 ควบคุมอัตราการระเหยของระบบบำบัดไอระเหยสารอินทรีย์ด้วยถ่านกำมันต์จากระบบบำบัดน้ำเสีย ให้มีอัตราการระเหยที่สภาวะมาตรฐาน (Standard Condition) อุณหภูมิ 25 องศาเซลเซียส ความดัน 1 บรรยากาศ ออกซิเจนส่วนเกินสภาวะจริง และ Dry Basis ดังนี้ (ดังตารางที่ 3.3)</p> <p>1) ปล่อง D-9201 ควบคุมอัตราการระเหยค่าสารอินทรีย์รวม ไม่ให้เกิน 5 ส่วนในล้านส่วน และ 0.00082 กรัมต่อวินาที</p> <p>2) ปล่อง D-9202 ควบคุมอัตราการระเหยค่าสารอินทรีย์รวม ไม่ให้เกิน 5 ส่วนในล้านส่วน และ 0.00018 กรัมต่อวินาที</p> <p>3) ปล่อง D-1906 ควบคุมอัตราการระเหยค่าสารอินทรีย์รวม ไม่ให้เกิน 5 ส่วนในล้านส่วน และ 0.00002 กรัมต่อวินาที</p>	- ภายในพื้นที่โครงการ	<p>- โครงการมีการควบคุมอัตราการระเหยของระบบบำบัดไอระเหยสารอินทรีย์ด้วยถ่านกำมันต์จากระบบบำบัดน้ำเสีย โดยดำเนินการตรวจวัดคุณภาพอากาศจากปล่อง D-9201 ปล่อง D-9202 และปล่อง D-1906 สามารถสรุปผลการตรวจวัดได้ดังนี้</p> <ul style="list-style-type: none"> <li>วันที่ 11 พฤศจิกายน พ.ศ.2565 ปล่อง D-9201 พบค่าความเข้มข้นของสารอินทรีย์รวม เท่ากับ 4.97 ส่วนในล้านส่วน และอัตราการระเหย มีค่าเท่ากับ 0.00014 กรัมต่อวินาที ซึ่งผลการตรวจวัดทั้งหมดมีค่าอยู่ในค่าที่กำหนด</li> <li>วันที่ 18 พฤศจิกายน พ.ศ.2565 ปล่อง D-9202 พบค่าความเข้มข้นของสารอินทรีย์รวม เท่ากับ 3.1 ส่วนในล้านส่วน และอัตราการระเหย มีค่าเท่ากับ 0.00009 กรัมต่อวินาที ซึ่งผลการตรวจวัดทั้งหมดมีค่าอยู่ในค่าที่กำหนด</li> <li>ระหว่างเดือนกรกฎาคม ถึงธันวาคม พ.ศ.2565 ปล่อง D-1906 อยู่ระหว่างการก่อสร้าง ทดสอบและปรับปรุง โดยคาดว่าจะสามารถตรวจวัดและรายงานผลได้ในรายงานฉบับถัดไป</li> </ul>	- ไม่มีปัญหาอุปสรรคในการดำเนินการ	<p>- รูปที่ 3.2-5 ปล่องระบบดูดซับไอระเหยสารอินทรีย์ด้วยถ่านกำมันต์จากระบบบำบัดน้ำเสีย (D-9201 และ D-9202)</p> <p>- รูปที่ 3.2-6 ปล่องระบบดูดซับไอระเหยสารอินทรีย์ด้วยถ่านกำมันต์จากถัง TK-1922 TK-1923 (D-1906)</p> <p>- บทที่ 4 ผลการติดตามตรวจสอบคุณภาพสิ่งแวดล้อม</p>

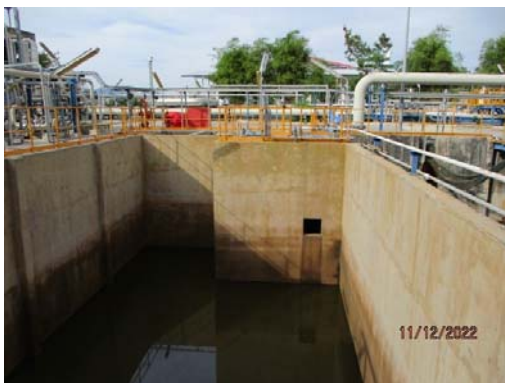
รูปที่ 3.2-18 บ่อรองรับน้ำฝนปนเปื้อน

3.4 รวบรวมน้ำที่ใช้ทดสอบความแข็งแรงของระบบท่อ (Hydrostatic Test) ซึ่งมีเศษโลหะจากการเชื่อมและสนิมปะปน โดยน้ำเสียส่วนนี้จะถูกส่งไปจัดเก็บยังอุโมงค์หรือสถานที่รองรับน้ำเสีย เช่น บ่อพักน้ำฝนปนเปื้อน ขนาด 900 ลบ.ม. เป็นต้น เพื่อช่วยลดความแรงของน้ำก่อนที่จะทยอยส่งน้ำเสียเข้าสู่ระบบบำบัดน้ำเสียของโครงการต่อไป	- พื้นที่ก่อสร้าง	- โครงการได้รวบรวมน้ำที่ใช้ทดสอบความแข็งแรงของระบบท่อ (Hydrostatic Test) โดยน้ำเสียส่วนนี้จะถูกส่งไปยังบ่อรองรับน้ำฝนปนเปื้อน ขนาด 900 ลูกบาศก์เมตร เพื่อช่วยลดความแรงของน้ำก่อนที่จะทยอยส่งน้ำเสียเข้าสู่ระบบบำบัดน้ำเสียของโครงการต่อไป	- ไม่มีปัญหาอุปสรรคในการดำเนินการ	-

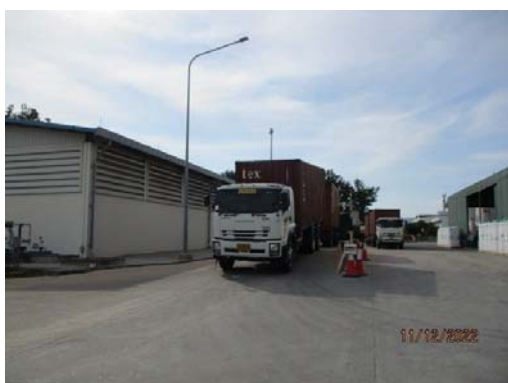
รูปที่ 3.2-32 สถานีขังน้ำหนักรถบรรทุก

5. การคมนาคม ขนส่ง (ต่อ)	อุตสาหกรรมแห่งประเทศไทย ที่ 68/2557 เรื่อง การควบคุมการจราจรในกลุ่มนิคม อุตสาหกรรม และท่าเรืออุตสาหกรรมพื้นที่ มาบตาพุด				
	5.4 ควบคุมน้ำหนักรถบรรทุกให้เป็นไปตาม มาตรฐานหรือกฎหมายกำหนด เพื่อป้องกัน ความเสียหายของพื้นที่ผิวจราจร	- พื้นที่ก่อสร้าง และถนน สาธารณะทั่วไป	- โครงการได้กำหนดให้บริษัทรับเหมาควบคุม น้ำหนักรถบรรทุกให้เป็นไปตามมาตรฐานหรือ กฎหมายกำหนด เพื่อป้องกันความเสียหายของ พื้นที่ผิวจราจร ซึ่งได้แจ้งเป็นข้อปฏิบัติที่ต้อง ดำเนินการให้คนงานที่เกี่ยวข้องทุกคนทราบผ่าน การอบรม Site Specific Training ก่อนเริ่มงานแล้ว	- ไม่มีปัญหา อุปสรรคในการ ดำเนินการ	- รูปที่ 3.1-11 อบรม Site Specific Training - รูปที่ 3.2-32 สถานีซึ่ง น้ำหนักรถบรรทุก

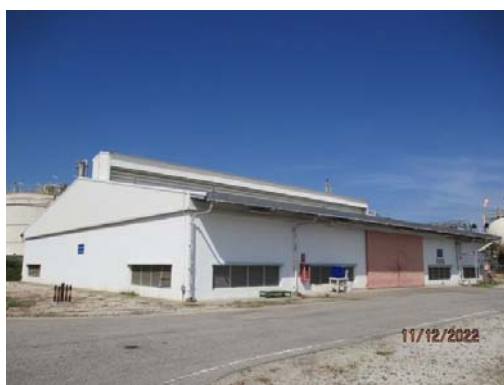
รูปที่ 3.2-38 อาคารพักของเสียของโรงงานผลิตสารบิสฟีนอล

4.2 กำหนดจุดวางเศษวัสดุก่อสร้างและกากของเสีย ไม่ให้อยู่ใกล้กับรางระบายน้ำภายในโครงการ และรางระบายน้ำฝนของนิคมฯ	- พื้นที่ก่อสร้าง	- โครงการกำหนดให้มีการจัดเก็บเศษวัสดุและกาก- ของเสียที่เกิดจากการก่อสร้างไว้ที่อาคารพักของเสีย ของโรงงานผลิตสารฟีนอล จึงไม่ก่อให้เกิดปัญหา เรื่องของเศษวัสดุก่อสร้างกีดขวางทางระบายน้ำ	- ไม่มีปัญหา อุปสรรคในการ ดำเนินการ	- รูปที่ 3.2-38 อาคารพัก ของเสียของโรงงาน ผลิตสารฟีนอล

7. การจัดการ ของเสีย	7.1 แบ่งกากของเสียเป็น 2 ประเภท ได้แก่ กากของเสียจากสำนักงาน และกากของเสีย จากกระบวนการผลิต โดยจัดการตามกฎหมาย ที่เกี่ยวข้องกำหนด ดังนี้ 1) กากของเสียจากอาคารสำนักงาน (1) กากของเสียไม่อันตราย (Non- Hazardous Waste) (ก) ขยะมูลฝอยทั่วไป ได้แก่ ขยะเปียก ใบไม้และเศษใบไม้ รวมไปถึง เศษกิ่งไม้ จากการดูแลพื้นที่สีเขียว ประมาณ 7.6 ไร่ โครงการจัดให้ มีภาชนะรองรับมูลฝอยทั่วไป	- ภายในพื้นที่ โครงการ	- โครงการได้แบ่งกากของเสียเป็น 2 ประเภท ได้แก่ กากของเสียจากสำนักงาน และกากของเสียจาก กระบวนการผลิต และได้จัดเตรียมถังขยะแยก ประเภทตั้งตามจุดต่างๆ ในพื้นที่โครงการอย่าง เพียงพอ โดยแบ่งเป็น 3 ประเภท ดังนี้ • สีเขียว สำหรับรองรับขยะมูลฝอยทั่วไป และ ส่งไปกำจัดที่เทศบาลเมืองมาบตาพุด โดยวิธีการ ฝังกลบตามหลักสุขาภิบาล • สีเหลือง สำหรับรองรับขยะรีไซเคิล และทำการ รวบรวม เพื่อขายให้แก่บริษัทที่รับซื้อ • สีแดง สำหรับรองรับขยะอันตราย ซึ่งโครงการ จะทำการรวบรวมไว้ในอาคารพักของเสียของ	- ไม่มีปัญหา อุปสรรคใน การดำเนินการ	- รูปที่ 3.2-34 ถังขยะแยก ประเภท - รูปที่ 3.2-37 ภาชนะ รวบรวมกากตะกอน จากระบบบำบัดน้ำเสีย - รูปที่ 3.2-38 อาคารพัก ของเสียของโรงงาน ผลิตสารบิสฟีนอล - ภาคผนวก ข.2-29 เอกสารการจัดการ กากของเสีย
